# Sanierungsmassnahmen in der Kaiseraugster Schmidmatt

Das römische Gewerbehaus in der Schmidmatt an der Hauptstrasse in Kaiseraugst wurde 1982–1987 ausgegraben. Die gut erhaltenen Gebäudestrukturen und die interessanten Befunde veranlassten den Kanton Aargau, das Land, das überbaut werden sollte, mithilfe des Bunds zu erwerben; er liess die Anlage konservieren und erstellte einen Schutzbau. Die ersten Restaurierungsarbeiten wurden bereits 1983 ausgeführt, weitere restauratorische Massnahmen, unter anderem an diversen Stellen des Wandverputzes, wurden 1999 durchgeführt. Da diese Arbeiten teilweise 25 Jahre zurückliegen, stehen einige grössere konservatorische Sanierungsmassnahmen an.

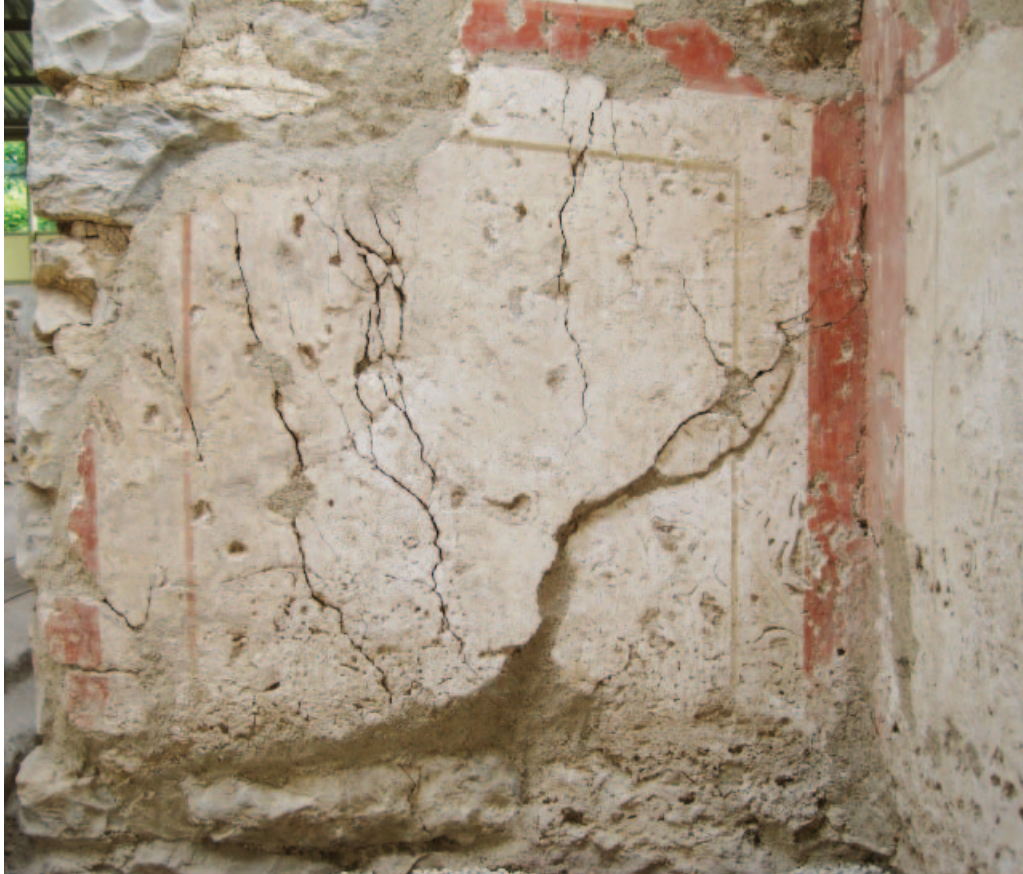
Über Jahre entstandene Risse erfordern dringende Sofortmassnahmen: Der vom Untergrund gelöste Verputz muss gefestigt und gesichert werden.

Noch vor dem Ausarbeiten eines Restaurierungskonzepts waren erste Sicherungen der Wandmalereien und Wandverputze notwendig, um einen weiteren Verlust an Originalsubstanz zu vermeiden. Diese dringenden Sofortmassnahmen umfassten Oberflächenreinigung, Putzfestigung und Anböschungen und wurden von den Spezialisten André Zehrfeld und Susanna Sbaraglia durchgeführt: Der fragile Verputzmörtel wurde mit Kalkwasser und Nanokalk gefestigt, die vom Untergrund gelösten oder getrennten Verputzschichten wurden mit Injektionsmörtel (Kalkmörtel) fixiert und die Verputzränder mit Kalkmörtel gesichert.

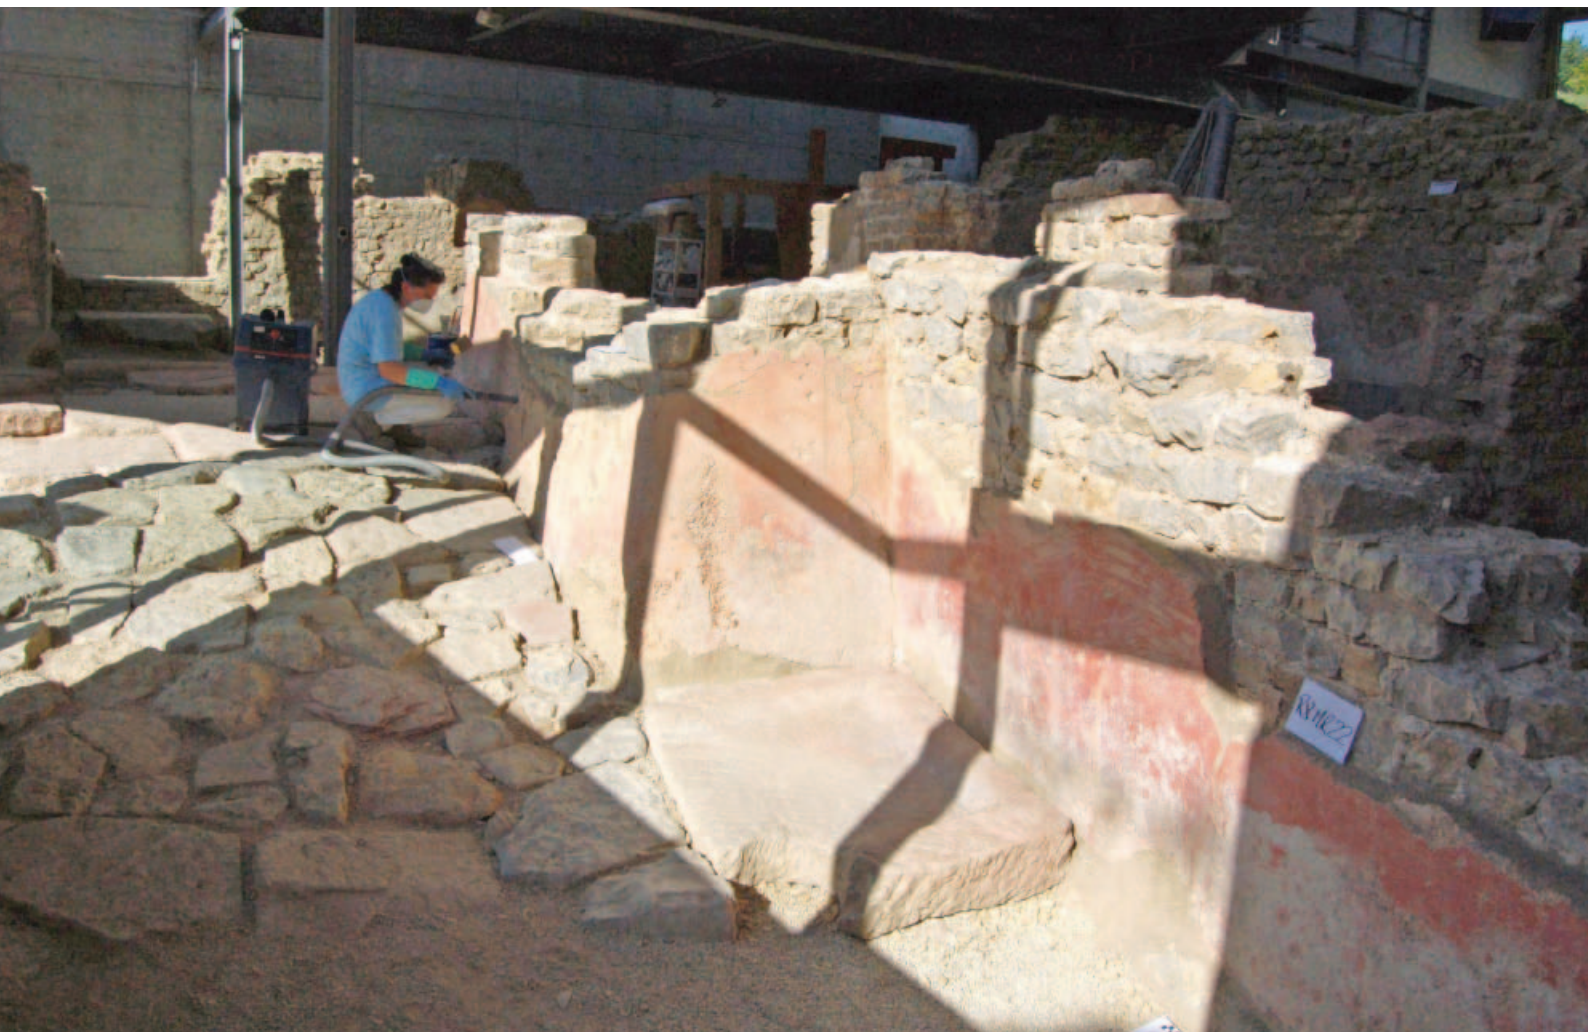
Das Klima im Schutzbau ist eine der Hauptursachen für die Schäden. Die grossen Fenster des Schutzbaus ermöglichen eine direkte Sonneneinstrahlung, was zu sehr grossen Temperaturschwankungen führt. Auf Temperatur- und Feuchtigkeitsschwankungen reagieren die verschiedenen Materialien unterschiedlich, ihre jeweiligen Ausdehnungskoeffizienten sind nicht dieselben. Zudem dauert der Austrocknungsprozess von durch Schutzbauten geschützten Ruinen Jahre und kann plötzlich zu verheerenden Schäden führen.

Die grossen Fenster des Schutzbaus bewirken eine direkte Sonneneinstrahlung. Diese verursacht grosse Temperaturschwankungen, die den Wandmalereien schaden.

Für die Vermeidung oder zumindest Verminderung der hohen Temperatur- und Feuchtigkeitsschwankungen wurden ein Architekt und ein Bauphysiker beauftragt, nach Lösungen für eine Verbesserung des Raumklimas zu suchen. Zusammen mit dem Kanton Aargau erarbeiten wir zurzeit ein Finanzierungskonzept für die gesamte Verputzrestaurierung. Wir hoffen, diese Restaurierungsmassnahmen 2013 erledigen zu können. ■

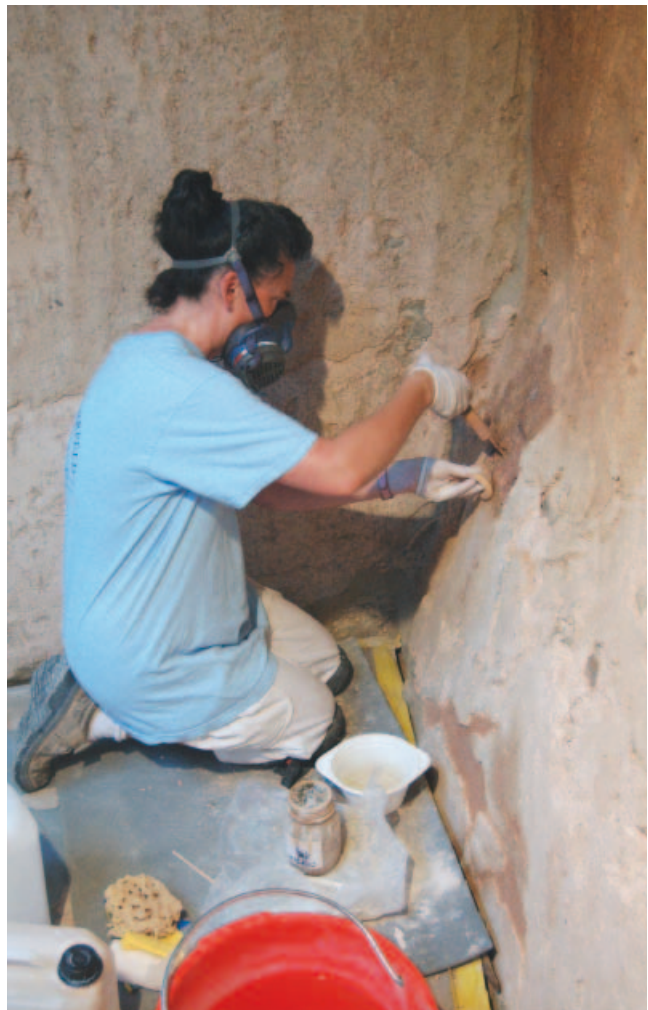
Die Spezialistin für Wandmalerei restaurierungen Susanna Sbaraglia befestigt den fragilen Verputz mit Injektionsmörtel.  
Foto André Zehrfeld

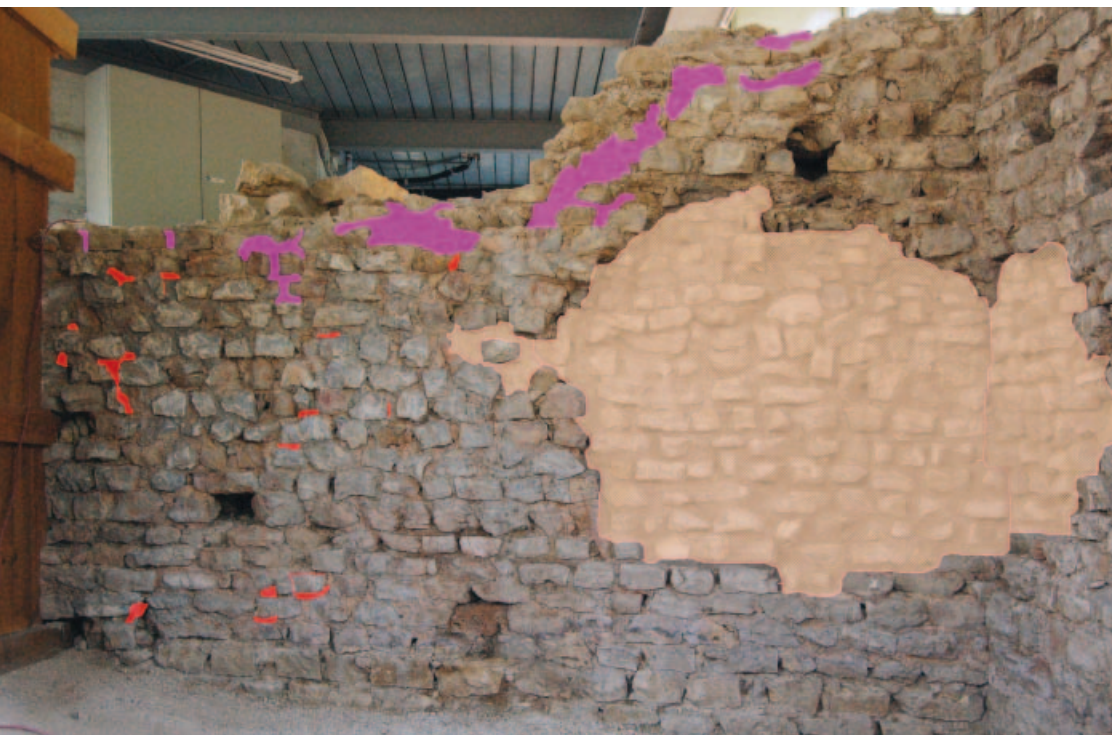
Für die Schadensaufnahme werden mit verschiedenen Farben auf dem digitalen Foto die Schäden und die früheren Restaurierungen kartiert.
