# Das Südwestquartier von Augusta Raurica

Untersuchungen zu einer städtischen Randzone

RÖMERSTADT AUGUSTA RAURICA  
Augst 2003

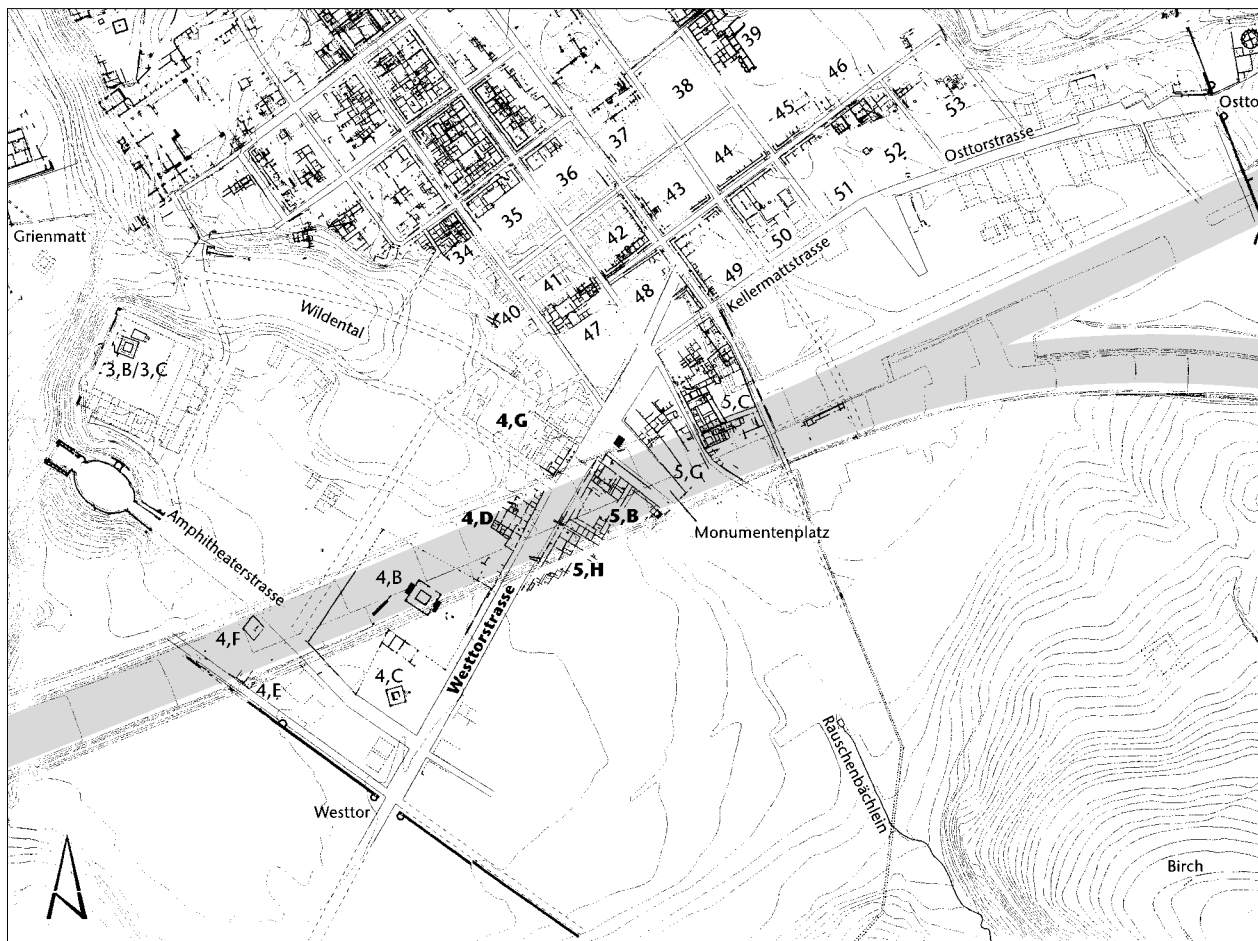
Abb. 2: Ausschnitt aus dem Gesamtplan von Augusta Raurica. Situation im Südteil des Stadtgebiets mit der Westtorstrasse und den Regionen 4,D, 4,G, 5,H und 5,B. Die Autobahn N2/A3 ist gerastert dargestellt. M. 1:6000.

Die Befund- und Fundvorlage erfolgt getrennt nach Regionen, beginnend mit den Regionen 4,D und 4,G nördlich der Westtorstrasse und anschliessend mit den Regionen 5,H und 5,B südlich der Strasse (Abb. 2). In einem Vorspann werden jeweils kurz der Grabungsverlauf und der Dokumentationsstand umrissen, da diese für die Aussagemöglichkeiten entscheidend sind. Innerhalb jeder Region musste für die Vorlage ein relativ flexibles System gewählt werden, da die Befund- und Dokumentationsqualität sehr heterogen ist. Grundsätzlich sind die Grossstrukturen das übergeordnete Element: Zuerst werden die jeweiligen Areale behandelt, anschliessend die Gebäude, Portiken und Strassenbereiche. In denjenigen Fällen, in denen es für das Verständnis der Bauten hilfreich ist oder sich aus der Befundsituation ergibt, werden Grossstrukturen auch zusammen vorgestellt. Bei den Gebäuden erfolgt die Vorlage – sofern möglich – getrennt nach Bauzuständen, bei den Portiken und der Erörterung der Westtorstrasse (Strassenbereich WES04) wurde hingegen von Fall zu Fall entschieden: So erwies sich etwa bei der Portikus POR4G01.B–D ein solches Vorgehen als sinnvoll, während bei der Portikus POR4G02 wegen des beschränkten Umfangs an Informationen ein Zusammenzug der Bauzustände in ein Kapitel zweckmässiger schien.

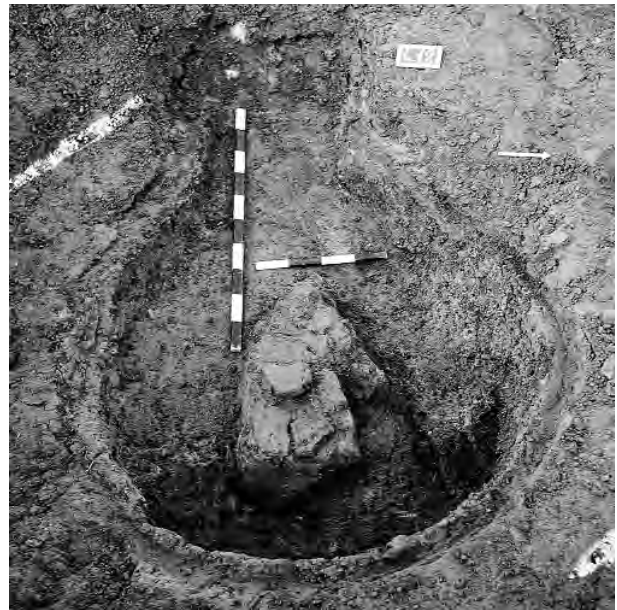
Abb. 7: Augst, Region 4,D (Grabung 1966.55). Blick auf den Töpferofen Ofen ARE4D01.A.2001. Im Vordergrund die Heizkammer mit der erhaltenen Lochtennenstütze, hinten der nur teilweise freigelegte Heizkanal; ein deutlicher Absatz entlang des Heizkammerrandes gibt die Auflage der Lochtenne an. Von Osten.

Ofen war in den anstehenden, bräunlich grauen Lehm eingetieft, der entlang der Heizkammerwand bis ungefähr 5 cm hitzegeerötet war. An der Innenseite des Heizkammerrandes zeichnete sich auf 294,36 m ü. M. ein leichter Absatz ab, der vermutlich die Auflage für die Lochtenne angibt. Die Heizkammersohle lag auf 294,13 m ü. M.; damit lässt sich die Höhe der Heizkammer auf 0,23 m bestimmen. Auf der Sohle der Heizkammer lagen Holzkohle- und Aschenrückstände. Die Lochtenne wurde durch eine zentrale, aus Ziegelplatten gebaute Stütze mit dreieckigem Grundriss getragen. Die Einfeuerung des Ofens erfolgte von Westen her. Weitere Befunde, die zur Töpferei gehören, wurden nicht freigelegt: Die zugehörigen Schichten und Strukturen (etwa Tonaufbereitungs- und Schlammgruben, Gebäude oder Einrichtungen zur Wasserversorgung) bleiben daher unbekannt. Einzige Ausnahme bilden einige Gruben (G ARE4D01.A.2002), bei denen es sich offenbar um mehrere, zum Töpferofen gehörende Abfallgruben handelt. Zwar können die Gruben nur über den Abtragsbeschrieb des zugehörigen Fundkomplexes erschlossen werden, ihre Verfüllung (Gsch ARE4D01.A.2002.1) enthielt aber eindeutig als Töpfereiabfall identifizierbare Keramik. Der Befund wurde nicht dokumentiert, und die Lokalisierung der Gruben ist nur noch ungefähr möglich: Sie lagen südlich des Töpferofens, in einer Entfernung von maximal 4 m.

kanals nicht gefasst. Heizkammer: ovaler Grundriss, Innen-Dm. 1,2 m × 1,4 m, Höhe ca. 0,23 m; zentrale Stütze für Lochtenne aus Ziegelplatten, im Grundriss dreieckig, erhaltene Höhe 0,2 m; entlang der Oberkante des Heizkammerrandes leichter Absatz, vermutlich unterer Ansatz der Lochtenne. Heizkanal: gefasste Länge 0,2 m, innere Breite 0,45 m (OK Heizkammersohle 294,13 m ü. M., OK Heizkanalsohle 294,11 m ü. M., OK Lochtennenstütze 294,33 m ü. M., Ansatz Lochtenne 294,36 m ü. M.).

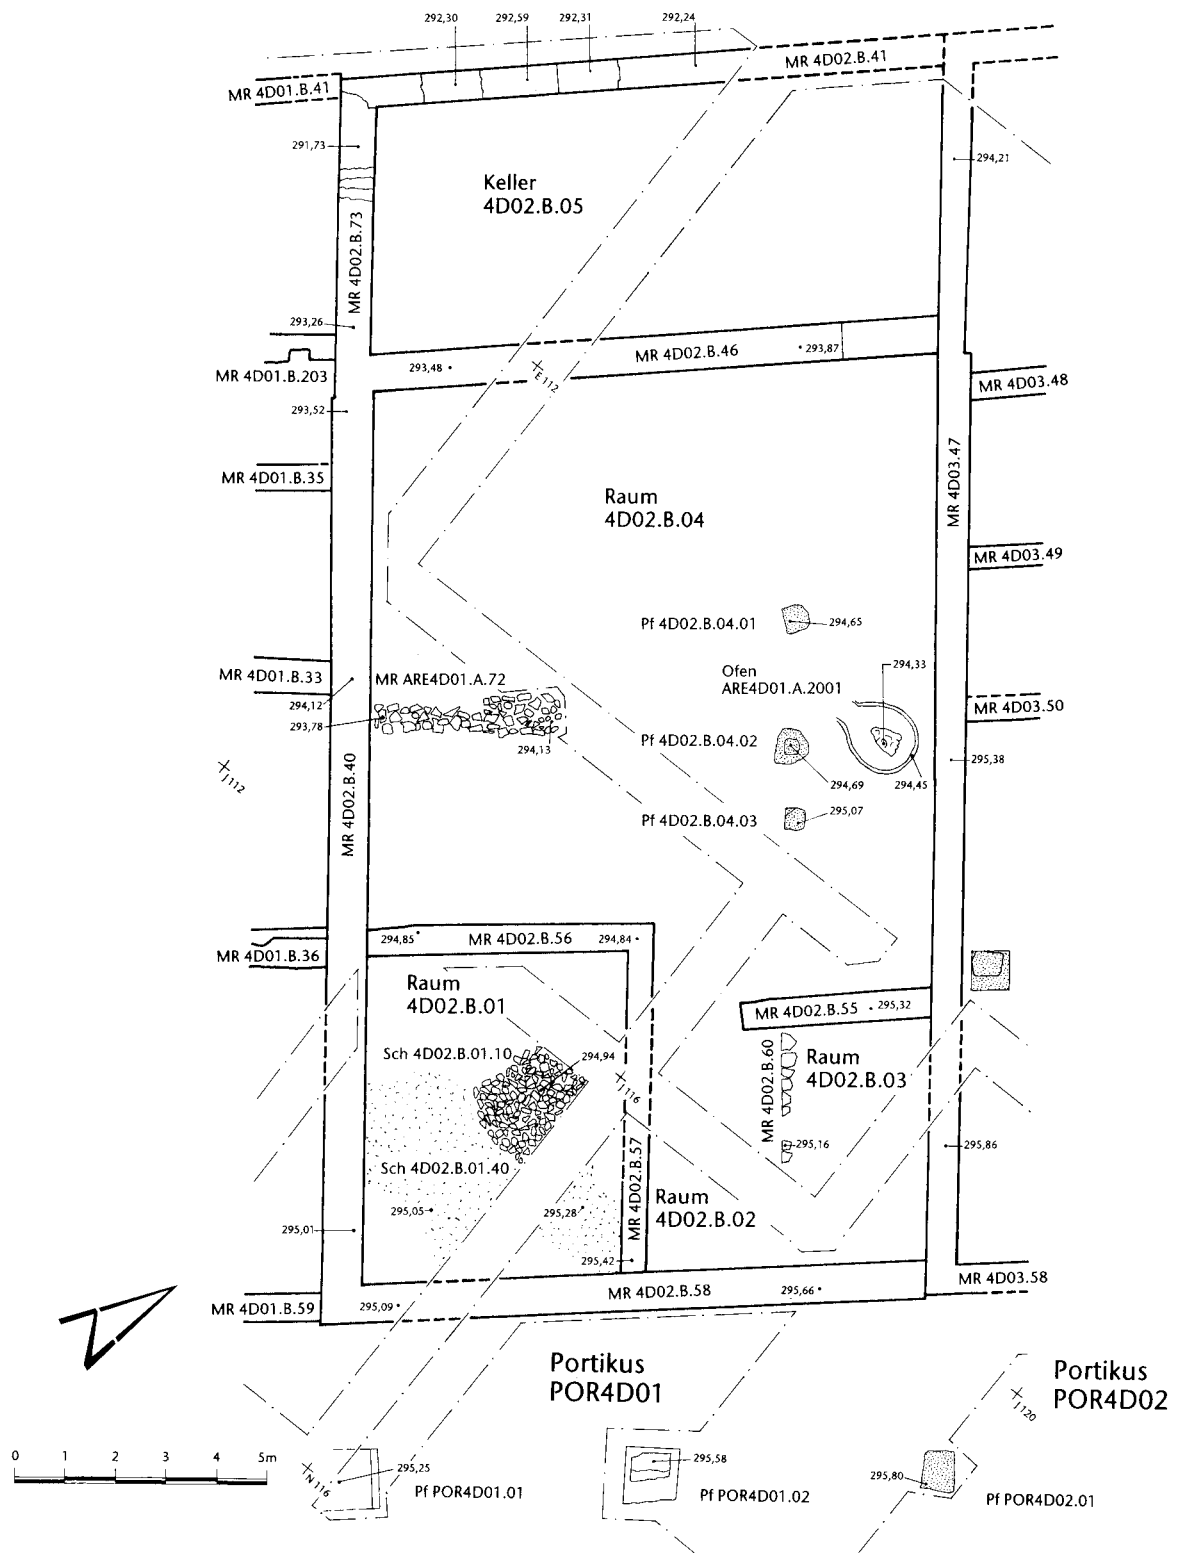
Abb. 12: Augst, Region 4,D (Grabung 1966.55). Grundriss des Gebäudes 4D02.B und der Portikus POR4D01. Eingezeichnet sind alle dokumentierten Schichten und Strukturen des Gebäudes, zusätzlich die Strukturen des Areals ARE4D01.A (MR ARE4D01.A.72, Ofen ARE4D01.A.2001). M. 1:150.

Sch 4D02.B.01.10 (Abb. 12; 14). Substruktionsschicht zum Mörtelboden Sch 4D02.B.01.40: «Steinbett»<sup>44</sup> (vermutlich mehrlagige? Bruchsteinsubstruktion) (UK unbekannt, OK 294,94 m ü. M.).

Sch 4D02.B.01.40 (Abb. 12; 14). Mörtelboden auf Substruktion aus Kalkbruchsteinen (Sch 4D02.B.01.10). Lediglich in Resten erhalten. Nur in der Aufsicht dokumentiert (UK unbekannt, OK 295,05–295,28 m ü. M.).

*Pf 4D02.B.04.01* (Abb. 12; 14; 15). Sohlstein zu Pfosten. In der Aufsicht gezeichnet, in der Schrägansicht nur fotografisch dokumentiert. Unregelmässig zugehauene Steinplatte mit etwa quadratischem Grundriss (Kantenlängen ca. 0,5 m). Allfälliger Unterbau nicht beobachtet (UK 294,54, OK 294,65 m ü. M.).

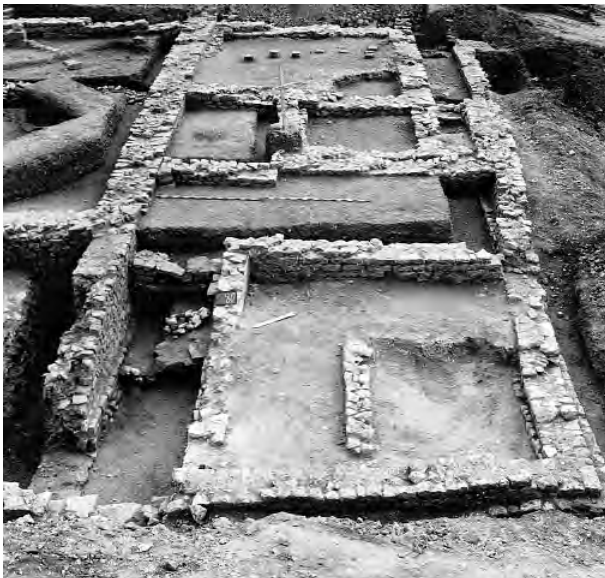
Abb. 13: Augst, Region 4,D (Grabung 1966.55). Blick in das Gebäude 4D01.B, im Vordergrund der Raum 4D01.B.08 und links der Kellerabgang Raum 4D01.B.09, im Hintergrund der hypokaustierte Raum 4D01.B.03. Von Nordwesten.

**Hypokaustanlage:** Vom Hypokaust 4D01.B.03.01 waren noch der Unterboden sowie Reste der Hypokaustpfiler erhalten. Höher gelegene Elemente (Suspensurplatten und Oberboden) fehlten vollständig (Abb. 11; 13). Ebenso konnten keine Spuren des *praefurnium* gefasst werden. Es muss jedoch in den Mauern MR 4D01.B.33 oder MR 4D01.B.61 gelegen haben, da nur hier die Mauerabbruchkronen etwa auf gleicher Höhe wie der Hypokaustunterboden lagen. Die Mauern MR 4D01.B.36 und MR 4D02.B.40 waren hingegen höher erhalten; falls sich die Einfeuerungsstelle hier befunden hätte, müssten entsprechende Aussparungen im Mauerbefund nachweisbar sein.

*Kan 4D01.B.01* (Abb. 11; 13). Kanal. Nur anhand von Indizien belegbar: Aussparung in MR 4D01.B.203 (Breite ca. 0,45 m, Höhe ca. 0,2–0,3 m, OK 292,65 m ü. M.); grubenförmiger Schatten im Profil hinter MR 4D01.B.203 sowie gerade verlaufende Verfärbung im Planum (im Raum 4D01.B.07), erkennbar bis ca. 0,3 m vor MR 4D01.B.35; Ausbruch in MR 4D01.B.41 mit sauber gesetztem, noch zweilagig erhaltenem Mauerhaupt an der Nordostseite (OK ca. 292,00 m ü. M.)<sup>45</sup>.

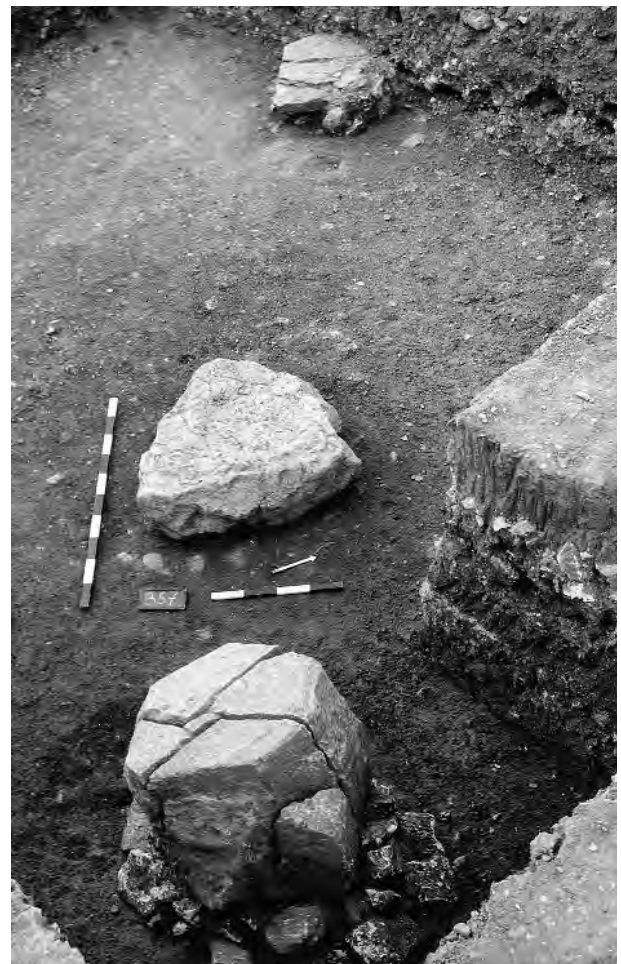
Abb. 15: Augst, Region 4,D (Grabung 1966.55). Schrägaufsicht der Sohlsteine (Pf 4D02.B.04.01–03) im Raum 4D02.B.04. Von Südosten.

**Sohlsteine:** Die stratigraphische Einbindung der drei Sohlsteine (Pf 4D02.B.04.01–03) wurde nicht dokumentiert. Ihre Zugehörigkeit zum Gebäude 4D02.B ist jedoch aufgrund der Höhen (Oberkanten zwischen 294,65 und 295,07 m ü. M.) wahrscheinlich (Abb. 12; 15). Die Steine lagen auf einer Linie, die mit der Flucht der Mauer MR 4D02.B.60 übereinstimmt. Die Abstände betrugen 0,85 respektive 1,9 m. Sie bestanden aus nur grob zugerichteten Steinplatten beziehungsweise einem Steinblock. Ein Unterbau aus Bruchsteinen wurde nur beim südöstlichsten Sohlstein (Pf 4D02.B.04.03) angeschnitten, bei den anderen wurde die Situation nicht abgeklärt. Der mittlere Stein (Pf 4D02.B.04.02) wies an der Oberfläche eine quadratische Einarbeitung mit Kantenlängen von 0,3 m für den zugehörigen Pfosten auf.

*Pf 4D02.B.04.02* (Abb. 12; 14; 15). Sohlstein zu Pfosten. In der Aufsicht gezeichnet; in der Schrägansicht nur fotografisch dokumentiert. Unregelmässig zugehauene Steinplatte mit mehrkantigem Grundriss (max. Ausdehnung 0,75 m). Auf der Oberseite konnten noch Spuren einer quadratischen Eintiefung für den zugehörigen Pfosten beobachtet werden (Kantenlängen 0,3 m)<sup>46</sup>. Allfälliger Unterbau nicht beobachtet (UK 294,48, OK 294,69 m ü. M.).

*Pf 4D02.B.04.03* (Abb. 12; 14; 15). Sohlstein zu Pfosten. In der Aufsicht gezeichnet, in der Schrägansicht nur fotografisch dokumentiert. Unregelmässig zugehauener Steinblock mit annähernd rechteckigem Grundriss (Kantenlängen ca. 0,4 m × 0,45 m, Höhe 0,47 m). Unterbau aus Bruchsteinen, nicht vollständig gefasst (Steinblock: UK 294,60, OK 295,07 m ü. M.).

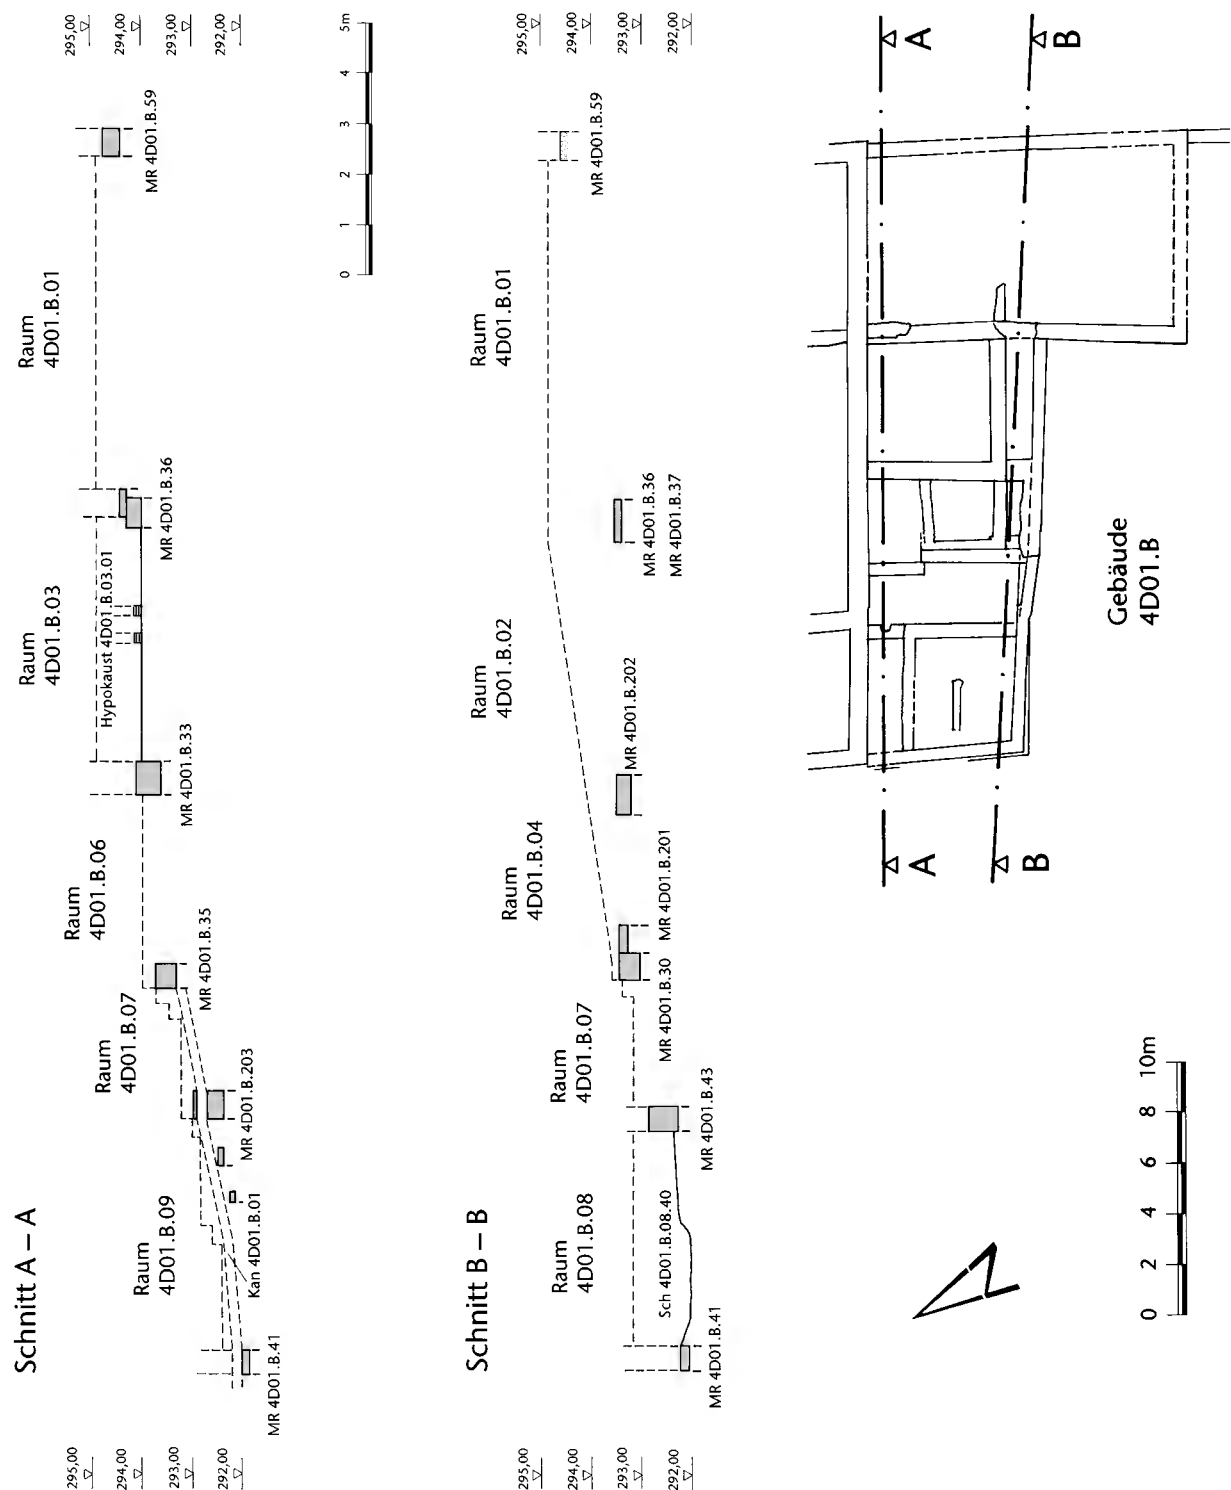
Abb. 18: Augst, Region 4,D (Grabung 1966.55). Niveauverhältnisse im Gebäude 4D01.B. Grau gerastert: erhaltene/dokumentierte Mauerteile; schwarz ausgezogene Linien: im Befund nachweisbare Niveaus; Strichlinien: angenommene Niveaus. Schnitte A und B: M. 1:150; Gebäudegrundriss: M. 1:300.

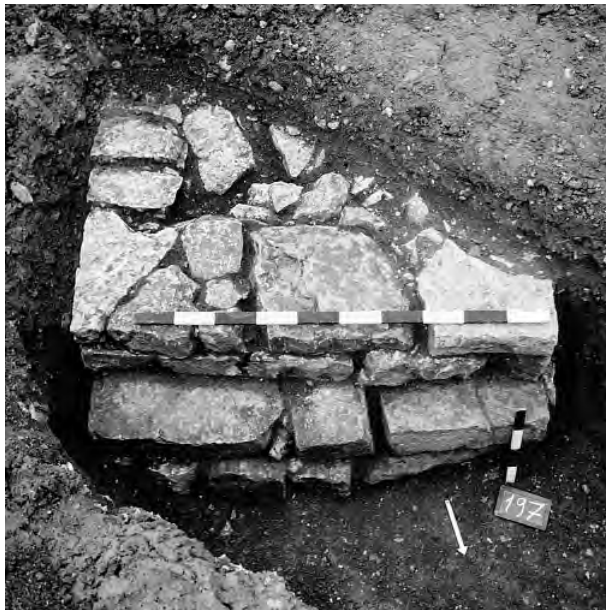
Abb. 20: Augst, Region 4,D (Grabung 1966.55). Schrägaufsicht des Fundaments Pf POR4D01.01. Von Nordosten.

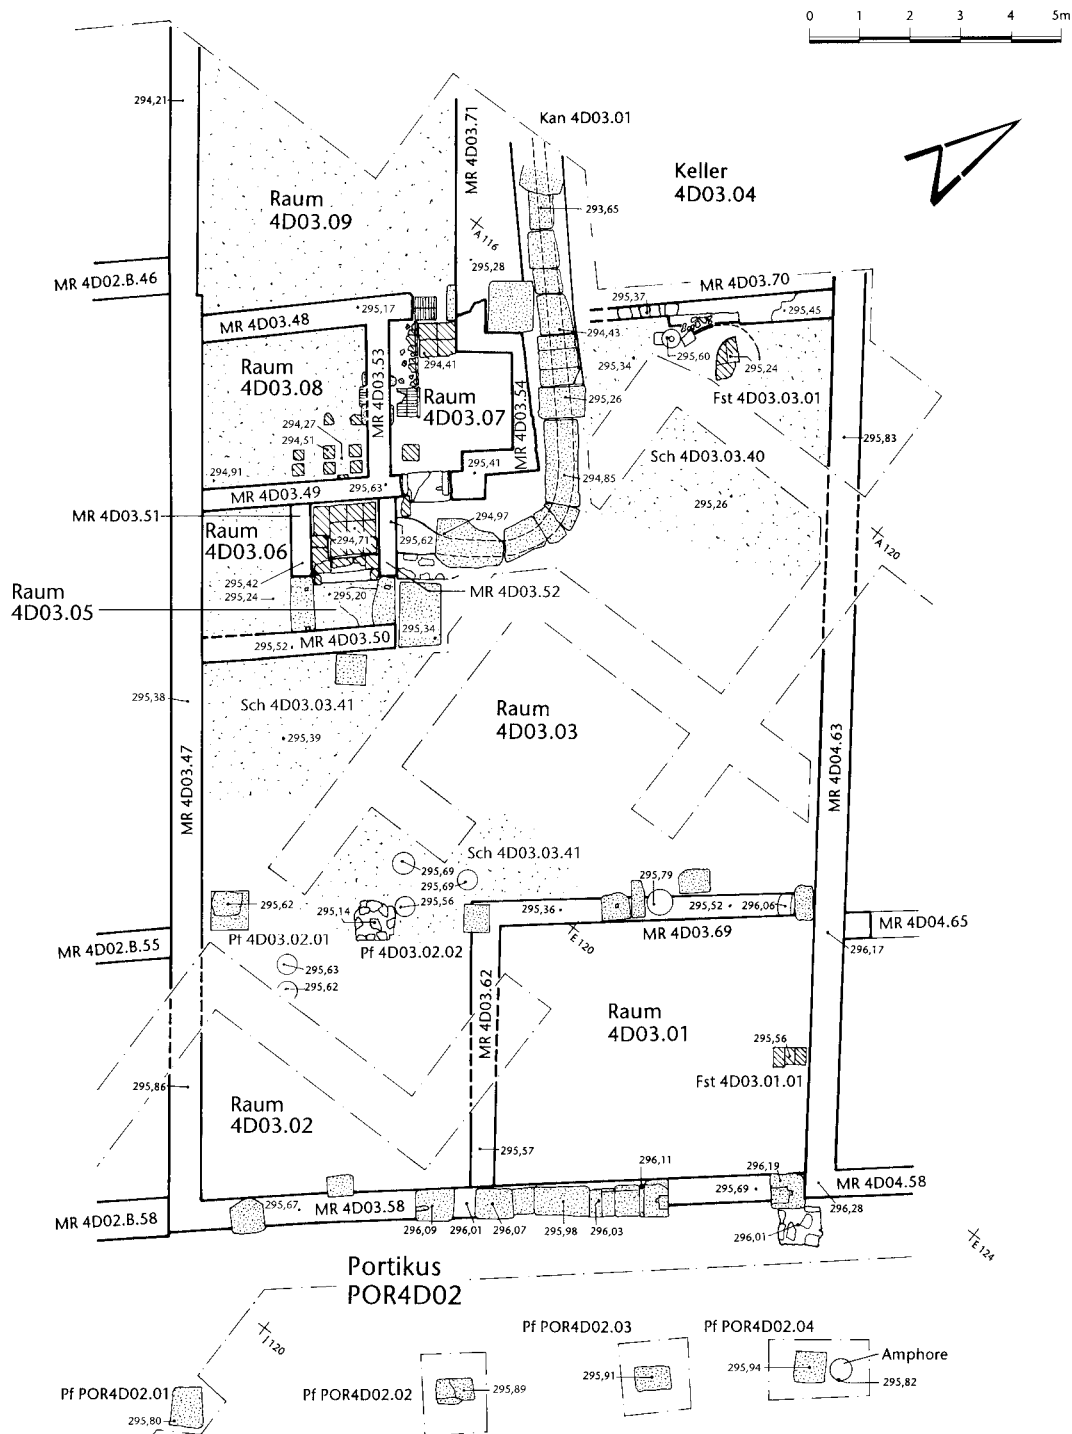
Abb. 21: Augst, Region 4,D (Grabung 1966.55). Grundriss des Gebäudes 4D03 und der Portikus POR4D02. Eingezeichnet sind alle dokumentierten Gehöden und Strukturen. Die leeren Kreise sind Säulentrommeln. M. 1:150.

Augst BL, Südwestquartier. Gruppenbild mit Amphore:  
Ein Grabungsarbeiter der Ausgrabungen von 1966 präsentiert stolz die Amphore aus der Portikus POR4D02 (vgl. Abb. 21, neben dem Pfeilerfundament Pf POR4D02.04), assistiert von zweien seiner Kollegen. Die vollständigen Namen der drei Mitarbeiter sind heute leider nicht mehr eruierbar; im Fotobeschrieb sind nur die Namen«fragmente» Munzio (mit Amphore), Marino (mit Nummernschild) und Graziano (mit Sonnenschirm) festgehalten.

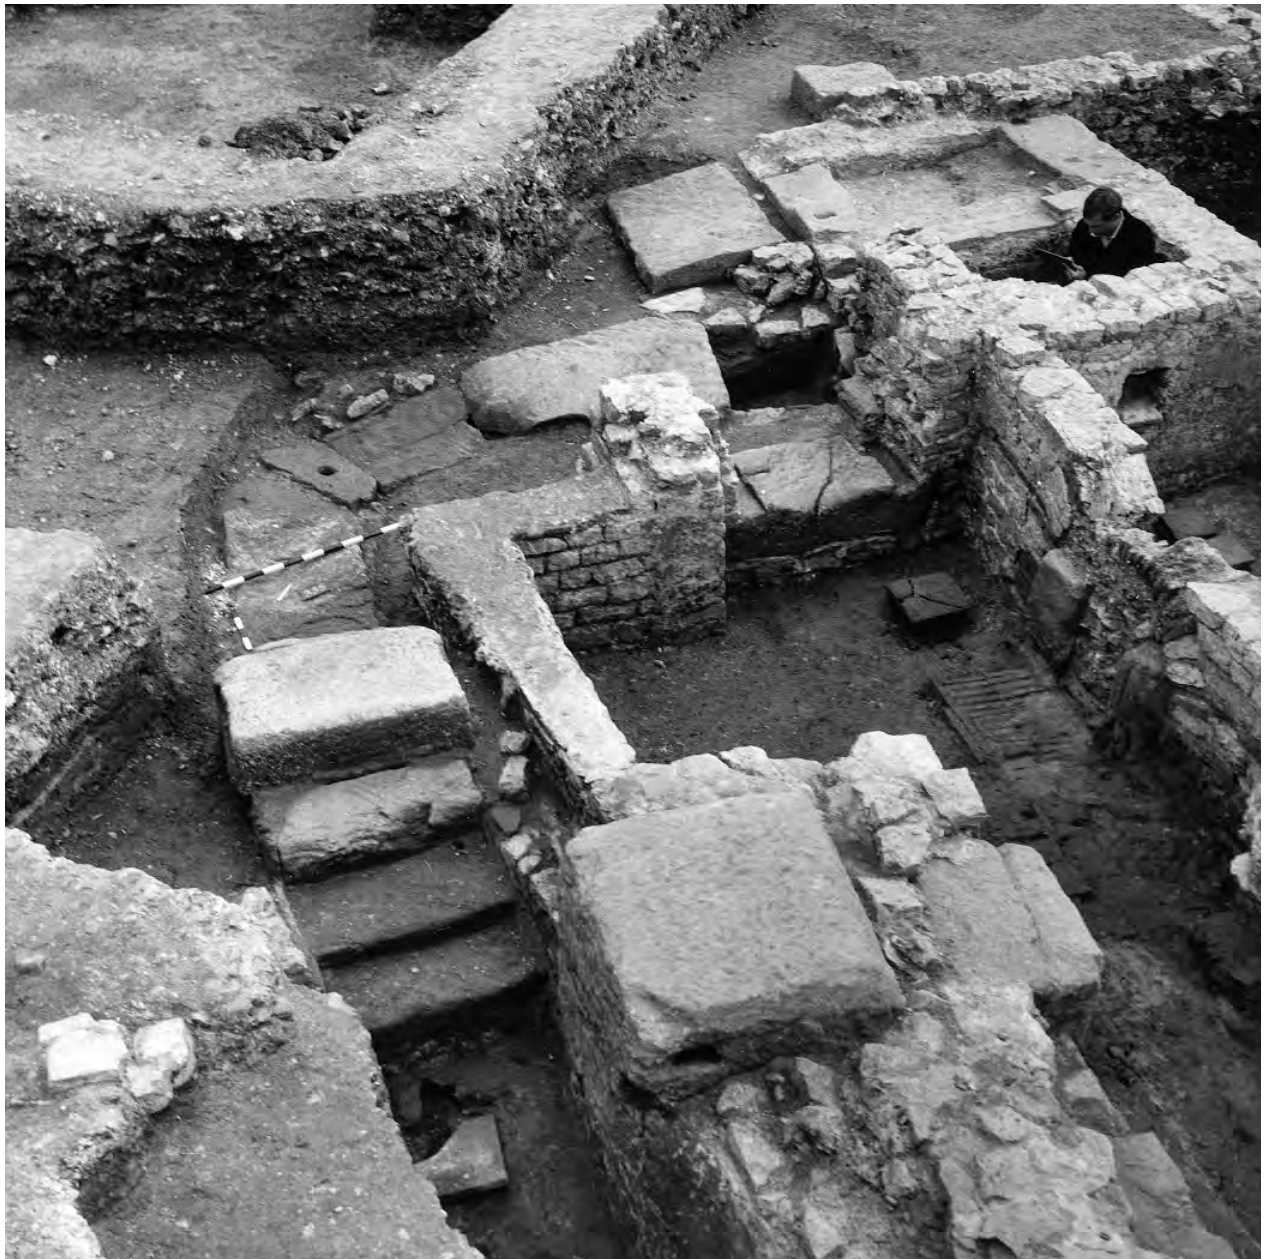
Abb. 22: Augst, Region 4,D (Grabung 1966.55). Blick auf den Nordostteil der Badeanlage (Räume 4D03.05 und 4D03.07). Im Zentrum des Bildes die Mauer MR 4D03.54, vorne die stark verbreiterte Mauer MR 4D03.71, links die Abdeckung des Abwasserkanals mit integrierter Treppe, im Hintergrund der Raum 4D03.03. Von Nordwesten.

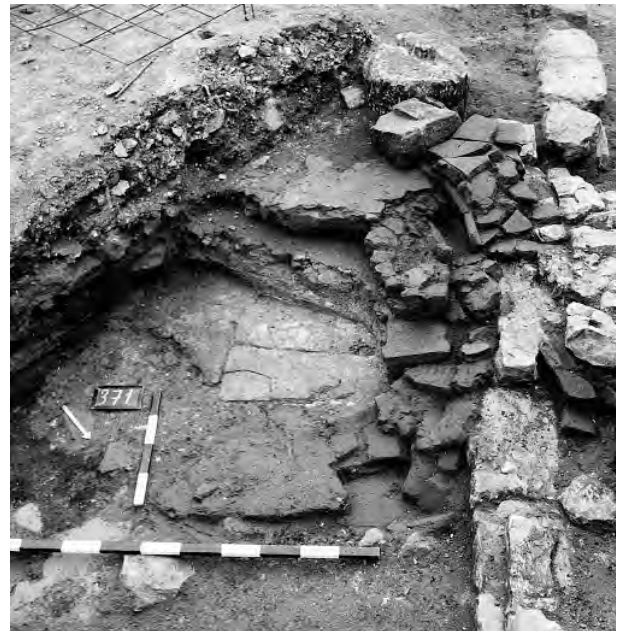
Abb. 25: Augst, Region 4,D (Grabung 1966.55). Die mehrfach erneuerte Feuerstelle Fst 4D03.03.01, deren Abschlussmauer randlich über eine Fase in der Mauer MR 4D03.70 zog. Von Nordosten.

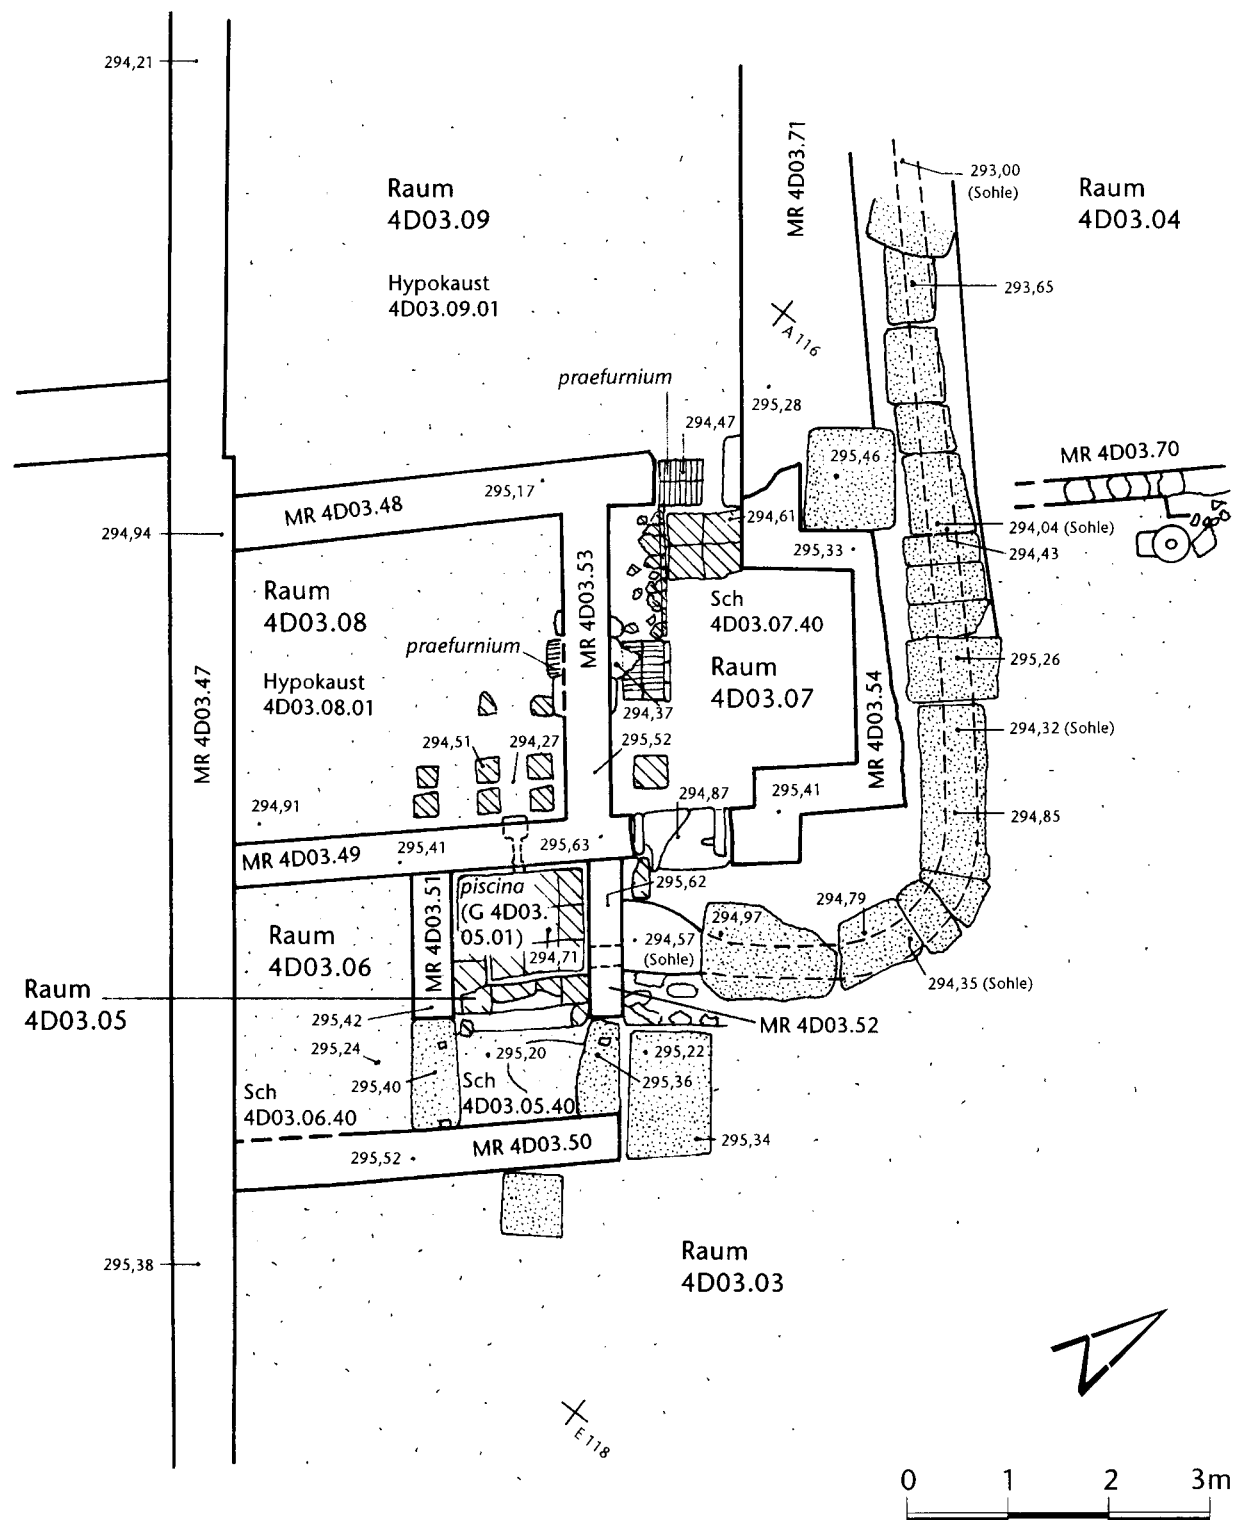
Abb. 26: August, Region 4,D (Grabung 1966.55). Grundrissdetail der Badeanlage im Gebäude 4D03. Eingezeichnet sind alle dokumentierten Gehböden und Strukturen. M. 1:75.

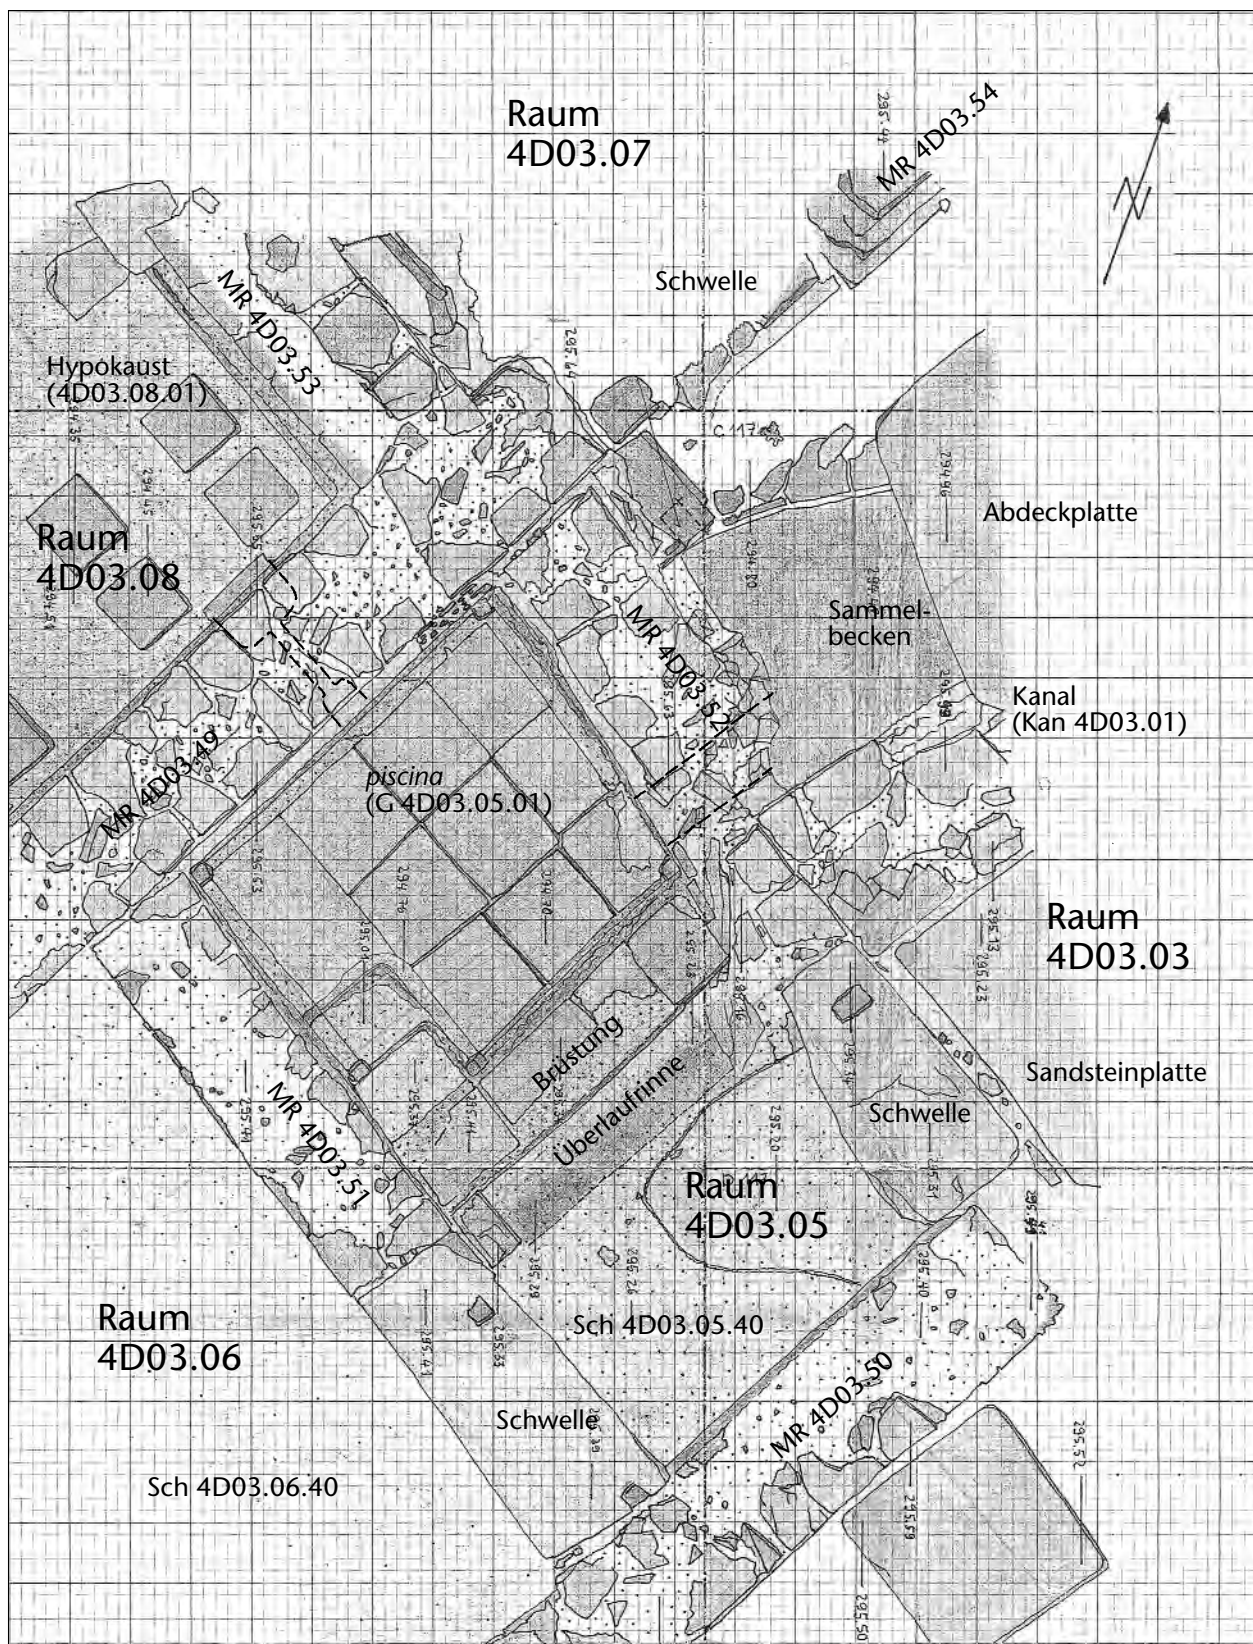
Abb. 27: Augst, Region 4,D (Grabung 1966.55). Grundrissdetail der Badeanlage (Originalaufnahme): frigidarium mit Badebecken G 4D03.05.01. M. 1:25.

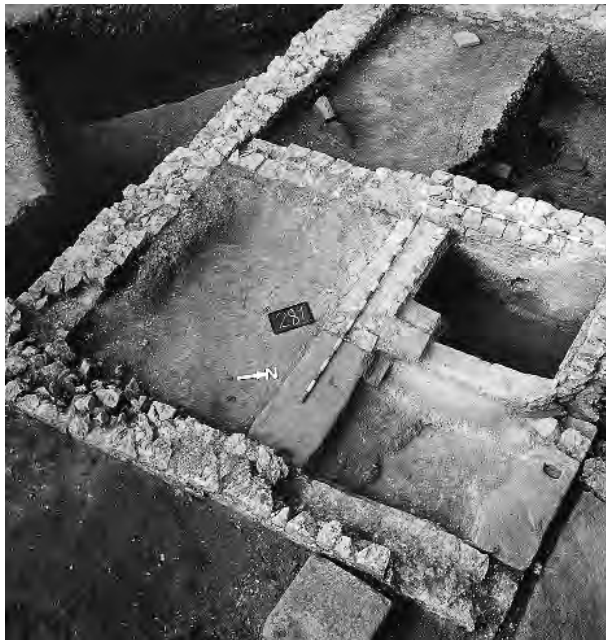
Abb. 28: Augst, Region 4,D (Grabung 1966.55). Aufnahme des frigidarium (Räume 4D03.05 und 4D03.06), Situation wie in Abb. 27. Von Osten.

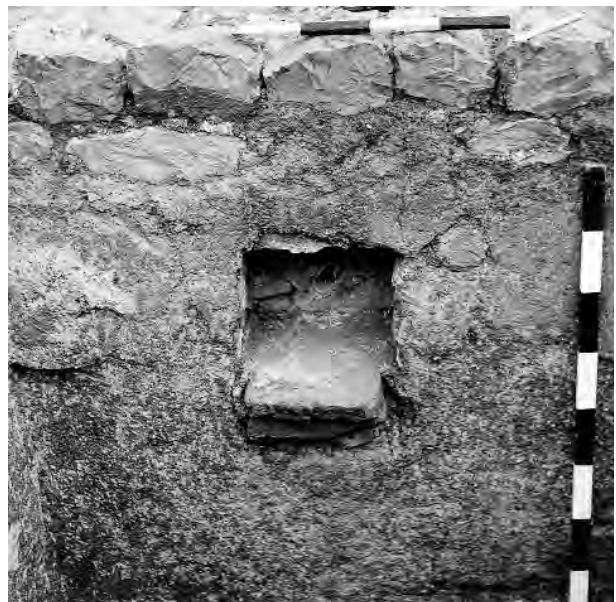
Abb. 30: Augst, Region 4,D (Grabung 1966.55). Detailaufnahme der Südostwand (MR 4D03.49) des Raums 4D03.08 mit der Einfassung des Verbindungsrohres zur piscina. Von Nordwesten.

Für die Befunde, die mit dem Raum 4D03.08 in Verbindung stehen, ist aber auch eine andere Interpretation denkbar. Auffällig ist insbesondere die in der Nordwestseite der Mauer MR 4D03.49 eingelassene, 24 cm × 22 cm messende Einfassung des Verbindungsrohres zur *piscina* im Raum 4D03.05 (Abb. 30). Seitenwände und oberer Abschluss der Einfassung waren sauber ausgefacht und die Auflagefläche zusätzlich mit einem schwachen Vorsprung versehen. Nach der Interpretation Helmut Benders lag sie

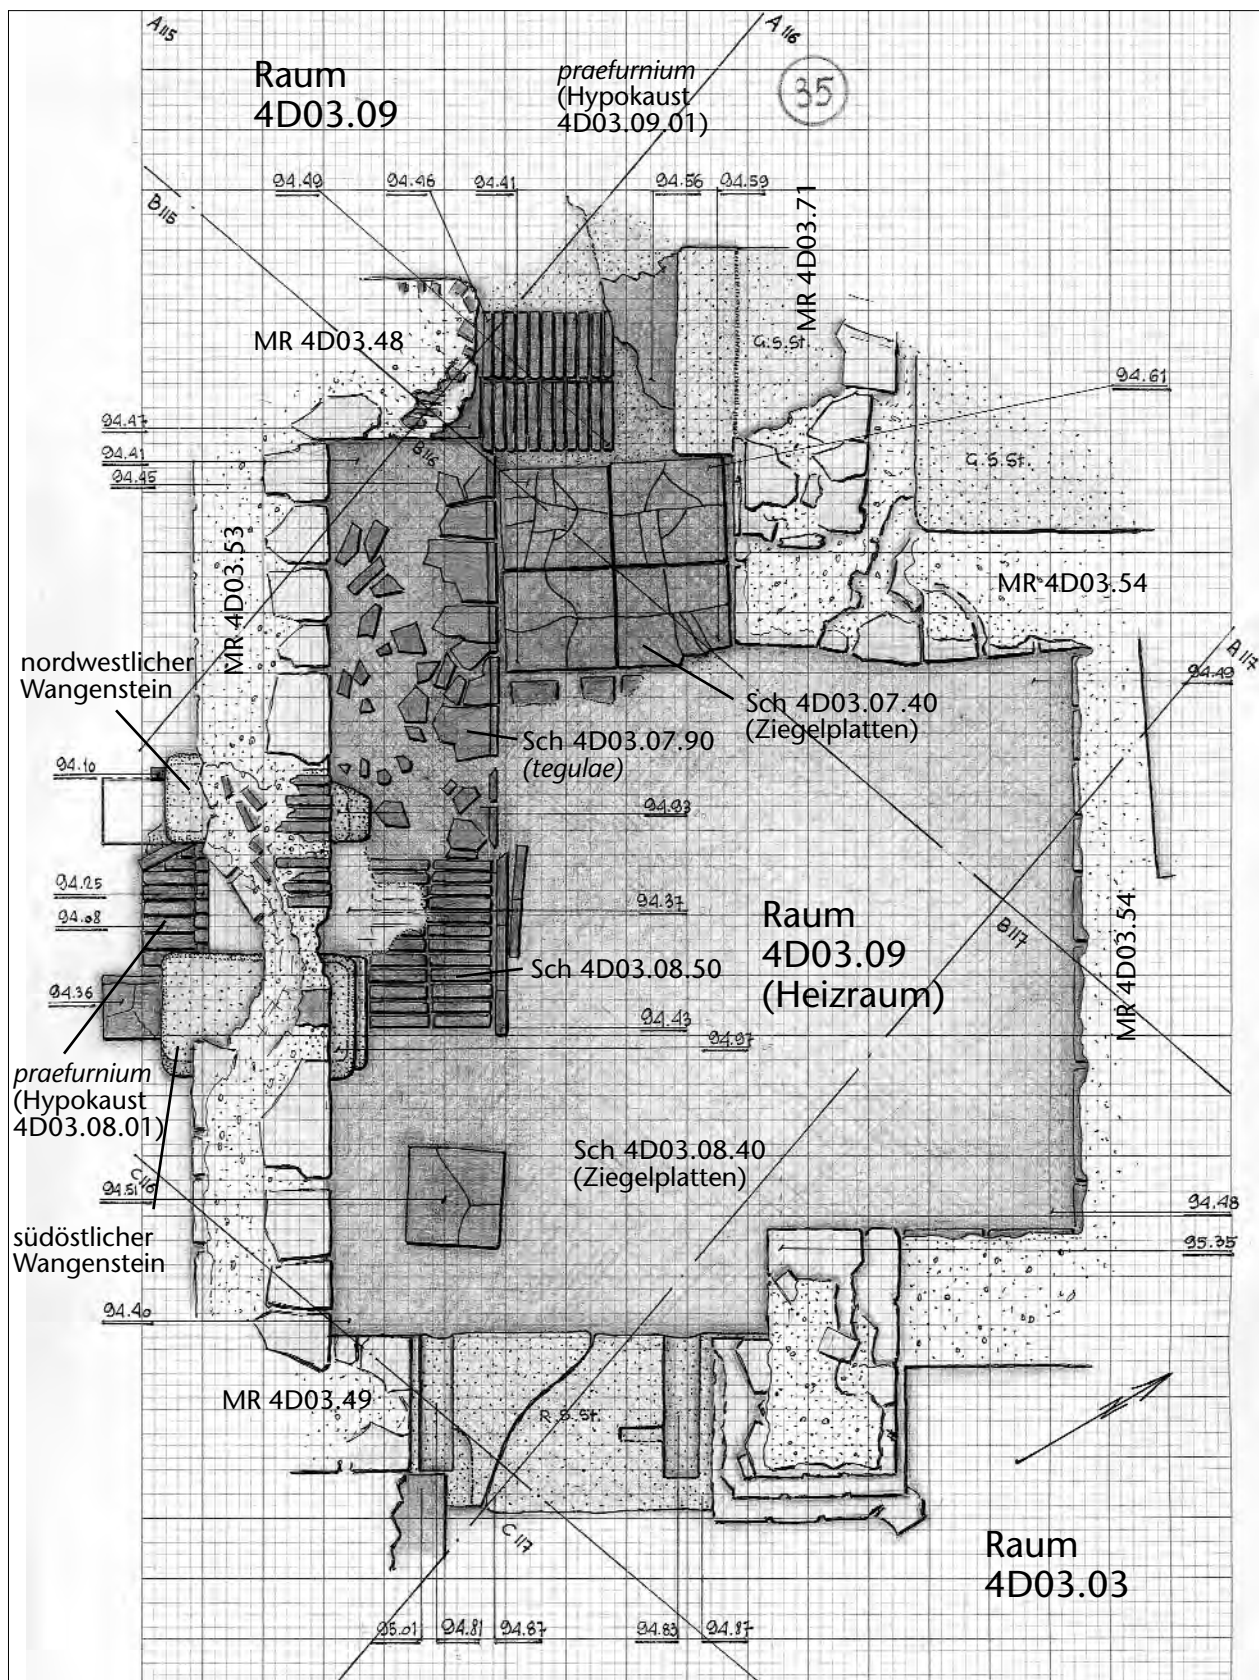
Abb. 33: Augst, Region 4,D (Grabung 1966.55). Grundrissdetail der Badeanlage (Originalaufnahme): Heizraum 4D03.07 und Präfurnien der hypokaustierten Räume 4D03.08 und 4D03.09. M. 1:25.

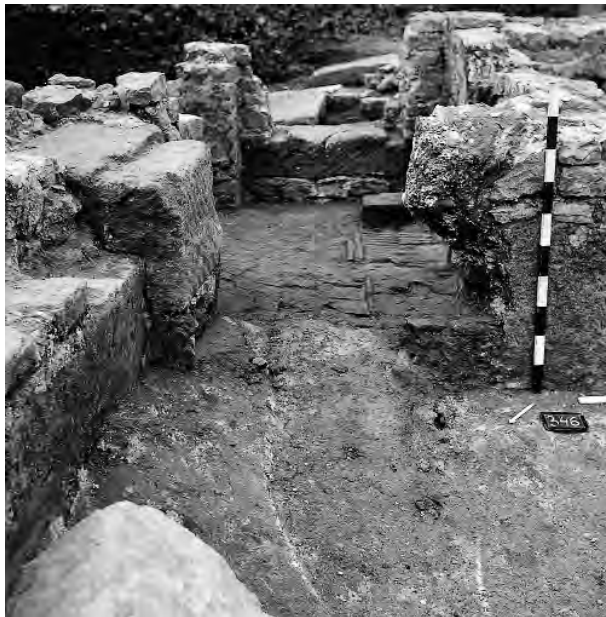
Abb. 34: Augst, Region 4,D (Grabung 1966.55). Blick auf den Unterboden des Hypokausts im Raum 4D03.09 und weiter durch das praefurnium in den Heizraum 4D03.07. Von Nordwesten.

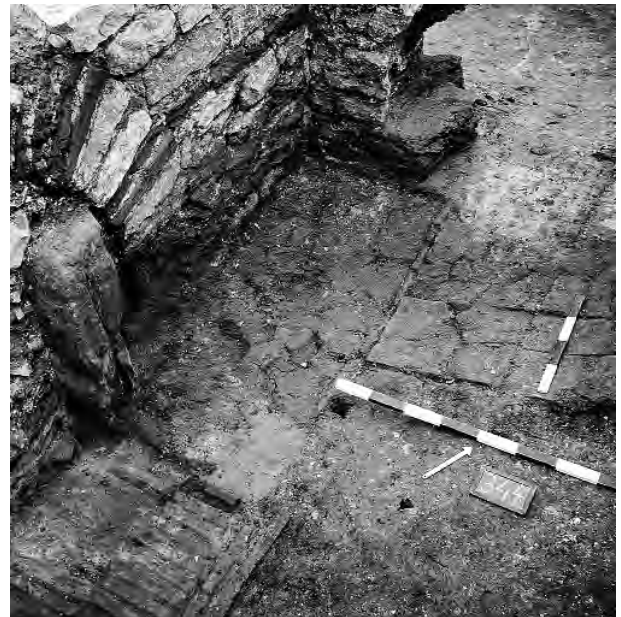
Abb. 35: Augst, Region 4,D (Grabung 1966.55). Detail des Heizraums 4D03.07: Zwischen die Ziegelplatten des Gehbodens (rechts) und die hochkant gestellten Ziegel der Einfuerungsstelle des Hypokausts 4D03.08.01 (links) ist in die Raumecke eine Lage von tegulae eingepasst. Von Osten.

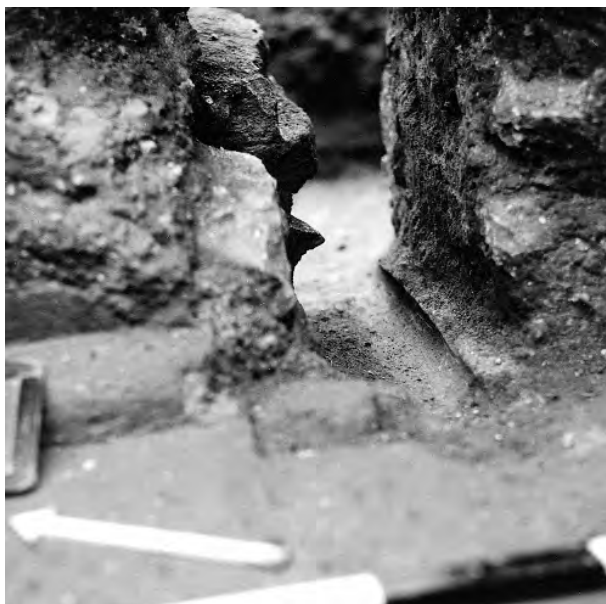
Abb. 36: Augst, Region 4,D (Grabung 1966.55). Detail der Nordostwand der piscina (MR 4D03.52): Negativabdruck des Abflussrohrs am Beckenboden. Von Westen.

**Abwasserkanal der Badeanlage:** Der Kanal (Kan 4D03.01) war mit der *piscina* (G 4D03.05.01) durch ein Rohr verbun-den, das noch als Negativabdruck in der Ausbruchsstelle in der Mauer MR 4D03.52 nachweisbar ist (Abb. 27; 36; zur Lage vgl. Abb. 31). Das Rohr führte vom Boden des Bade-beckens schräg nach unten zur etwa 15 cm tiefer liegen-den Sohle des Kanalsammelbeckens, dessen Seitenwände gemauert und mit Ziegelschotmörtel verputzt waren. Beim Anstoss an die Mauer MR 4D03.52 war das Sammel-

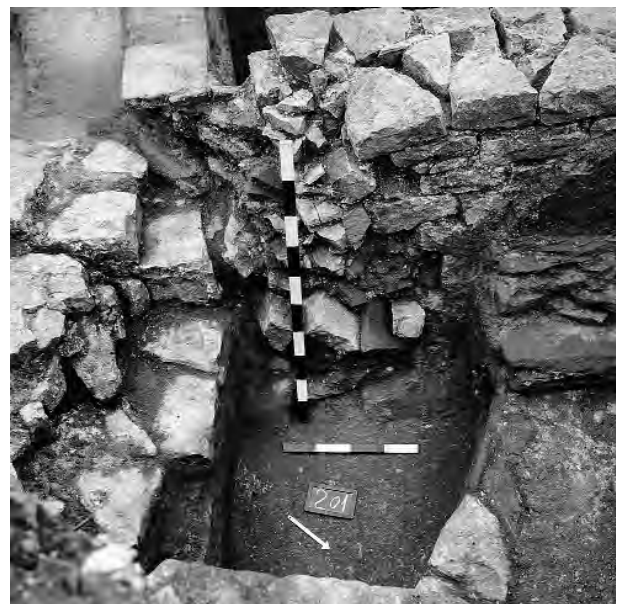
Abb. 37: Augst, Region 4,D (Grabung 1966.55). Sammelbecken des Abwasserkanals Kan 4D03.01, dahinter die Mauer MR 4D03.52. Von Nordosten.

becken 85 cm breit, verengte sich dann rasch und ging ohne Unterbruch in die eigentliche Kanalrinne über (Abb. 26; 37). Von der Rinne konnte nur die mit Ziegelschot-mörtel ausgestrichene Innenseite dokumentiert werden; die Seitenwangen (und die Sohle?) waren jedoch sicher gemauert. Diese Annahme wird auch durch Fotos der Auf-sicht bestätigt: Der Mörtelverputz zog beidseits über ebe-ne Seitenflächen der Kanalrinne, die die Auflager für die Abdeckplatten bildeten (Abb. 38). Das Gefälle im Kanal-innern betrug im oberen, gebogenen Abschnitt 2,9% und verstärkte sich dann auf über 20%. Die grosse Differenz im Gefälle hängt mit einer Treppenkonstruktion über der Rinne zusammen, die in die Kanalabdeckung integriert war (Abb. 26; 39; 40). Die Abdeckung bestand aus einzel-nen Buntsandsteinplatten, die passend zum Kanalverlauf zugehauen waren. Auch die Treppe, die über dem geraden Kanalabschnitt platziert war, war aus Sandsteinplatten ge-baut. Im gebogenen Teilstück des Kanals entsprachen die Höhen der Oberkanten der Abdeckung dem Gefälle der Kanalrinne und lagen vor der Treppe auf 294,85 m ü. M. Die Differenz zum Auftritt der obersten Treppenstufe auf 295,26 m ü. M. betrug 41 cm; die an der Rückseite der Treppe entstandene Lücke war mit einer Sandsteinplatte abgedeckt. Über vier Stufen wurde die Fortsetzung der Ka-nalabdeckung auf 294,43 m ü. M. erreicht, die nun wieder ein ähnlich starkes Gefälle wie die darunter liegende Ka-nalrinne aufwies. Der Kanalabschnitt vom Sammelbecken bis zum Beginn der Treppe lag unter dem Gehboden im Raum 4D03.03. Dies konnte im Bereich unmittelbar vor der Treppe positiv belegt werden: Der Mörtelboden (Sch 4D03.03.40) zog hier über die Abdeckplatten, etwa auf gleicher Höhe wie die Oberkante der obersten Treppenstufe (295,22 m ü. M.). Anders präsentiert sich die Situation im Anschluss an die Treppe. Die Nordostwand der Mauer MR 4D03.71 war bis auf die Höhe der Kanalrinne verputzt; auf der gegenüberliegenden Seite ist ebenfalls eine Wand mit Ver-putz nachgewiesen. Die Treppe über dem Kanal führte da-mit in einen schräg nach unten verlaufenden Gang, des-sen Boden durch die Kanalabdeckplatten gebildet wurde (Abb. 39). Das grosse Gefälle bei der unmittelbar an die Steintreppe anschliessenden Platte lässt vermuten, dass dieser Abschnitt mit weiteren, vielleicht aus Holz kon-struierten Stufen überwunden wurde.

**Kan 4D03.01** (Abb. 26; 37–40). Abwasserkanal der Badeanlage mit Sammelbecken, Rinne und Abdeckung aus Buntsandsteinplatten. Nordwestende nicht gefasst; freigelegte Länge 11 m. Verbindung zur *piscina* der Badeanlage (G 4D03.05.01) über ein als Negativabdruck in MR 4D03.52 nachweisbares, ausgebrochenes Abflussrohr. Das Rohr lag etwa auf der Höhe der Böden des Bade- und des Sammelbeckens. **Sammelbecken:** schloss direkt an MR 4D03.52 an. Seitenwangen gemauert, südöstl. Wange gerade, nordwestl. Wange geschwungen (Ver-
