# Das Südwestquartier von Augusta Raurica

Untersuchungen zu einer städtischen Randzone

RÖMERSTADT AUGUSTA RAURICA  
Augst 2003

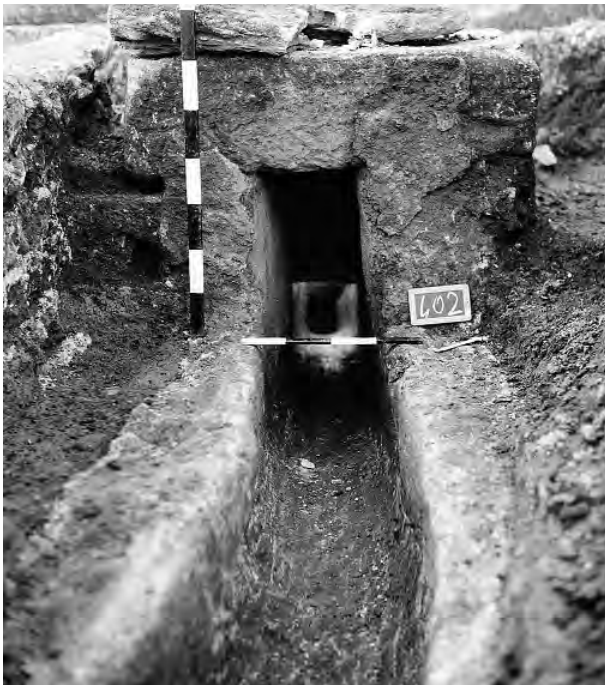
Abb. 38: Augst, Region 4,D (Grabung 1966.55). Der Kanal Kan 4D03.01 nach Entfernung der Abdeckplatten. Vorne die Kanalrinne und die oben ebenen Seitenwangen mit gut erhaltenem Verputz; hinten die Rückwand der in die Abdeckung integrierten Treppe, die ursprünglich ebenfalls mit einer Buntsandsteinplatte verschlossen war. Von Südosten.

**Kan 4D03.01** (Abb. 26; 37–40). Abwasserkanal der Badeanlage mit Sammelbecken, Rinne und Abdeckung aus Buntsandsteinplatten. Nordwestende nicht gefasst; freigelegte Länge 11 m. Verbindung zur *piscina* der Badeanlage (G 4D03.05.01) über ein als Negativabdruck in MR 4D03.52 nachweisbares, ausgebrochenes Abflussrohr. Das Rohr lag etwa auf der Höhe der Böden des Bade- und des Sammelbeckens. **Sammelbecken:** schloss direkt an MR 4D03.52 an. Seitenwangen gemauert, südöstl. Wange gerade, nordwestl. Wange geschwungen (Ver-

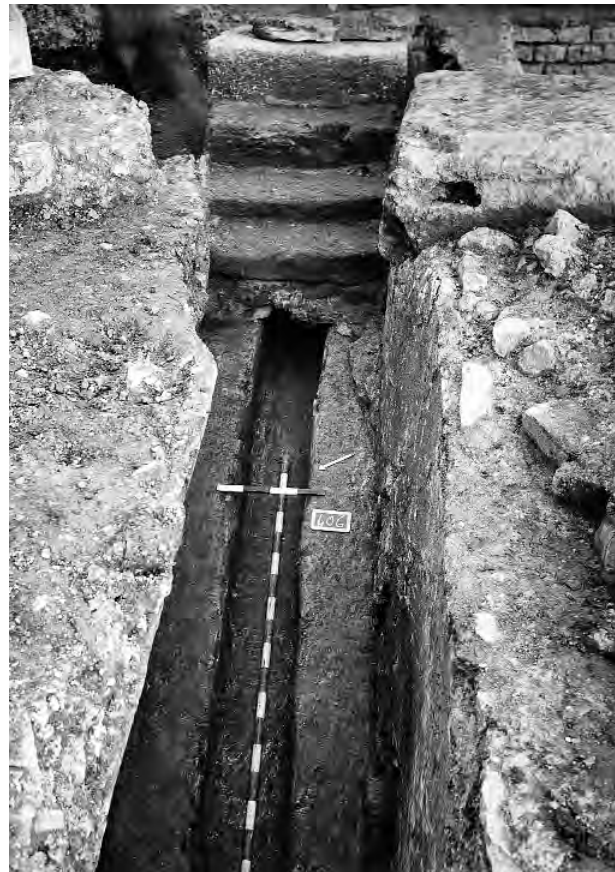
Abb. 39: Augst, Region 4,D (Grabung 1966.55). Blick auf den Kanal Kan 4D03.01 und in den darüber verlaufenden Gang; hinten die über dem Kanal platzierte Treppe, vorne die Kanalrinne nach Entfernung der Abdeckplatten, rechts die Mauer MR 4D03.71 und links die verputzte Seitenwand. Von Nordwesten.

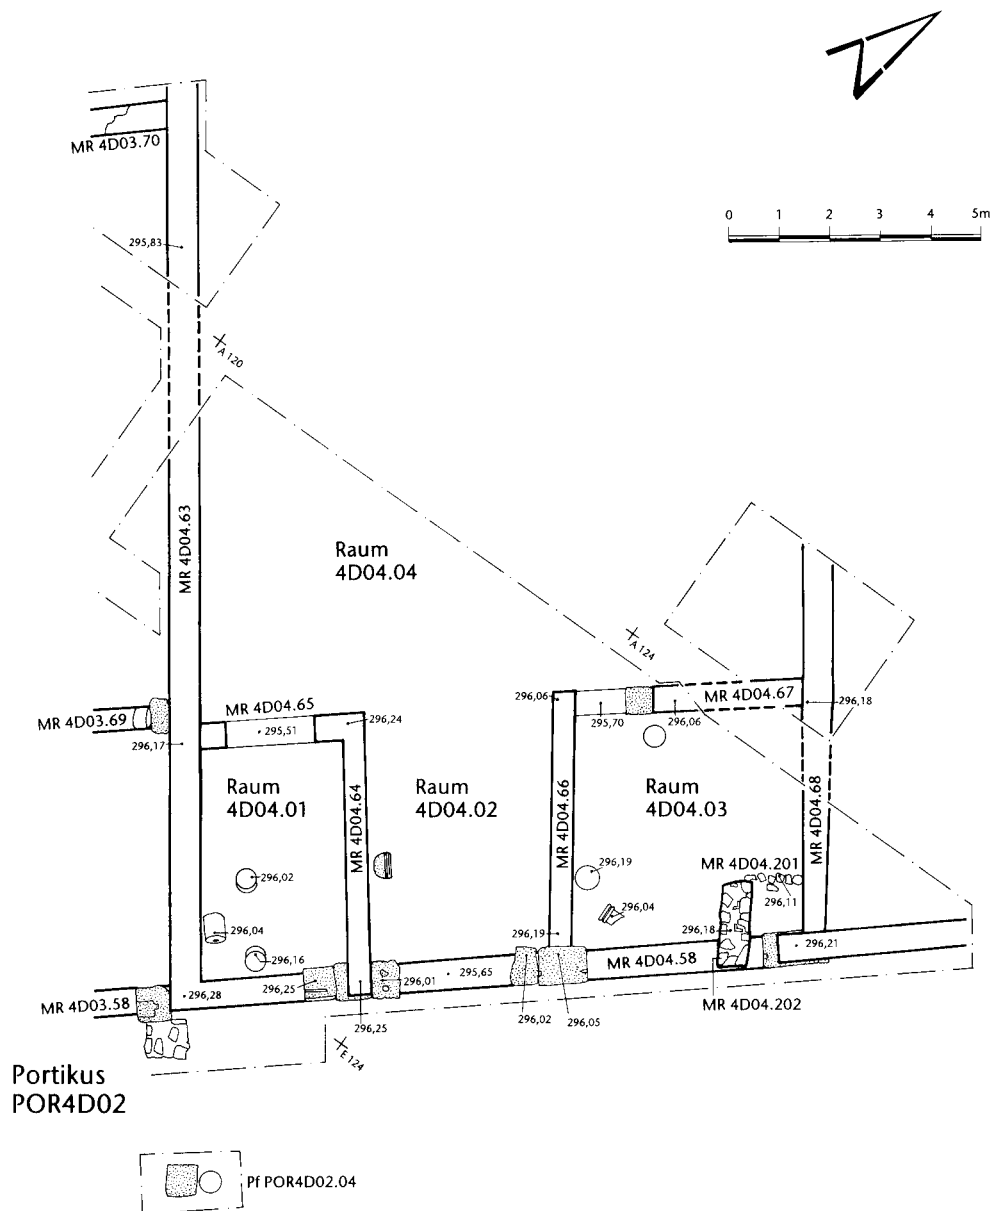
Abb. 44: Augst, Region 4,D (Grabung 1966.55). Grundriss des Gebäudes 4D04. M. 1:150.

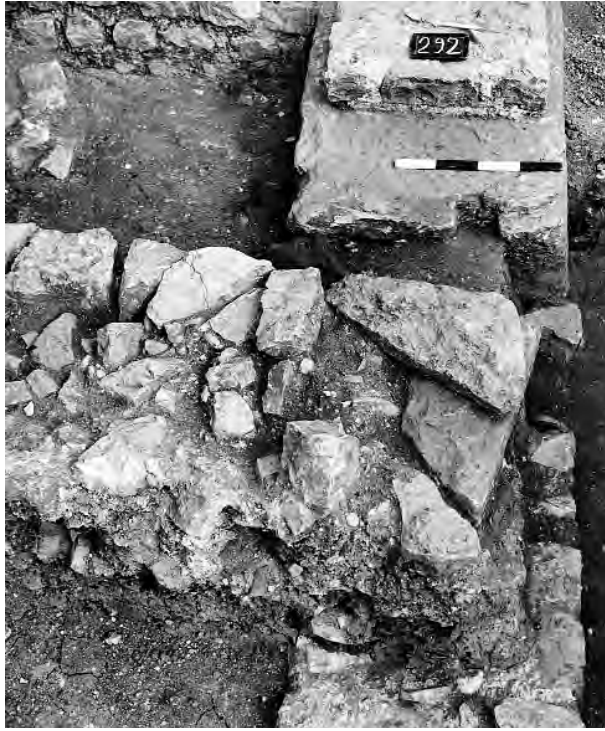
Abb. 45: Augst, Region 4,D (Grabung 1966.55). In der Bildmitte die Frontmauer (MR 4D04.58) des Gebäudes 4D04, am oberen Bildrand einer der Quader mit Einarbeitungen und aufstehend der Rest des Aufgehenden der Mauer. Von links zieht die jüngere Mauer MR 4D04.202 auf die Krone der Frontmauer. Von Südwesten.

**Bauweise:** Alle Mauern des Gebäudes 4D04 waren bis zur erhaltenen Höhe zweischalig aufgezogen. Am nordöstlichen Ende der Frontmauer (MR 4D04.58) hatte sich auf der Quaderlage, die das Schwellenniveau angibt (s. u.), ein Rest des in Stein aufgezogenen Aufgehenden der Mauer erhalten (Abb. 45); auch die Gebäudeinnenmauer MR 4D04.64 war bis auf einen Quader in der Frontmauer vorgezogen (Abb. 44; 46). Diese Befunde zeigen, dass die Gebäudefront wohl zumindest teilweise in Stein gebaut war.

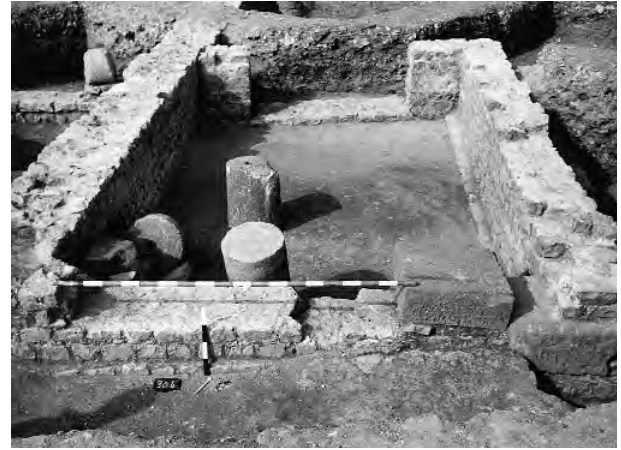
Abb. 46: Augst, Region 4,D (Grabung 1966.55). Blick in den Raum 4D04.01, vorne die Frontmauer des Gebäudes (MR 4D04.58), rechts die bis zur Front vorgezogene Innenmauer MR 4D04.64, im Hintergrund der Durchgang in der Mauer MR 4D04.65. Von Südosten.

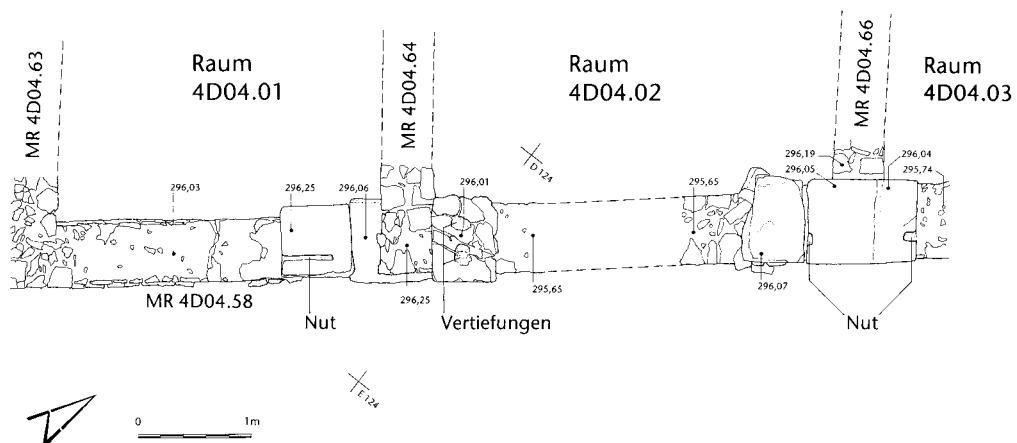
Abb. 47: Augst, Region 4,D (Grabung 1966.55). Grundrissdetail der Quaderlage in der Frontmauer MR 4D04.58 des Gebäudes 4D04: In die Quader sind Vertiefungen für Verschlussvorrichtungen eingearbeitet. M. 1:60.

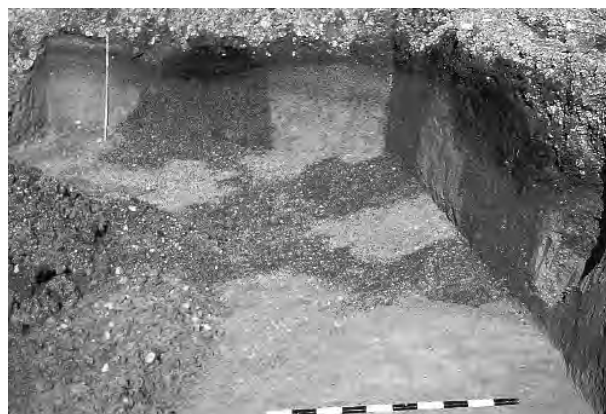
Abb. 48: Augst, Westtorstrasse (Grabung 1966.55). Aufschluss im Strassenbereich WES05. Im Profil die dunklen, linsenförmigen Schichten («Gerberlohe»), darunter die grau verfärbten Stellen («Gerbergruben mit Verbindungskanälen»), darüber die bereits stark gestörten Kiesschichten der Strasse. Von Südwesten.

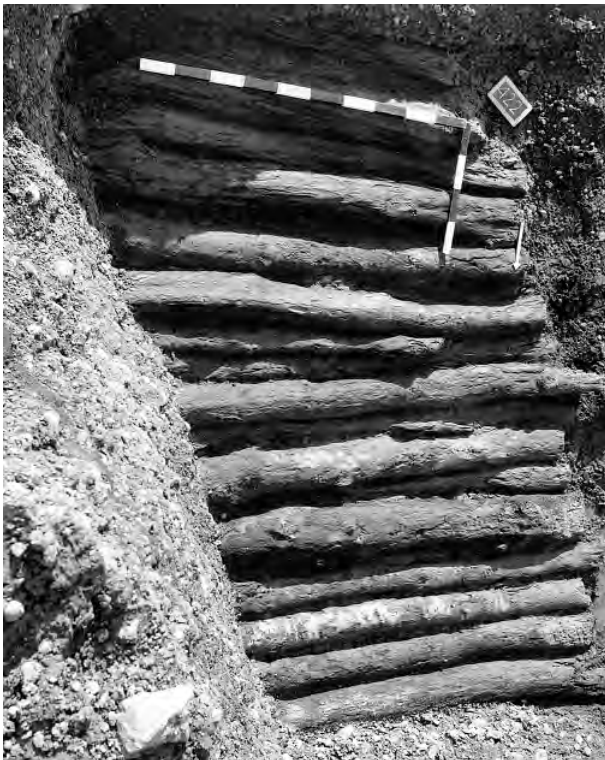
Abb. 49: Augst, Westtorstrasse (Grabung 1966.55). Sondierung im Strassenbereich WES05. Substruktion des ersten Strassentrassees (Prügellager; So WES05.01). Von Osten.

Dazu passt der Befund in der nur wenig östlich des Strassenprofils gelegenen Sondierung: Auf einer Höhe von 292,50–292,80 m ü. M. konnte hier ein Prügellager aus etwa armdicken Holzstämmen angeschnitten werden (So WES05.01; Abb. 49). Das Lager befand sich unter den untersten Kiesschichten der Westtorstrasse und ist damit als Substruktion für das erste Strassentrassee ausgewiesen<sup>154</sup>. Die Prügel lagen, dicht an dicht, rechtwinklig zum Strassenverlauf; es handelte sich ausschliesslich um Laubhölzer (zur Bestimmung der einzelnen Hölzer vgl. die Angaben im Befundkatalog). Diese Konsolidierungsmassnahmen für den Bau der Strasse belegen ein schwieriges und offenbar feuchtes Gelände<sup>155</sup>. Im weiter nordöstlich gelegenen Profil durch die Westtorstrasse (Strassenbereich WES04; Abb. 50) fehlen Hinweise auf entsprechende Substruktionen: Die unterste Kiesschicht der Strasse (Sch WES04.A.100) lag hier mit einer Kote von 295,20 m ü. M. bereits deutlich höher als im Strassenbereich WES05, wo die Kiesschichten ab etwa 293,20 m ü. M. einsetzten (s. u. S. 127 f. sowie Abb. 69).

So WES05.01 (Abb. 49). Prügellager: Substruktion für das Strassentrassee. Nur in einem kleinen, ca. 1,5 m × 2,2 m messenden Ausschnitt gefasst. Stratigraphische Einbindung nicht dokumentiert, aufgrund der Höhenangaben, der Lage in der Fläche sowie von Angaben in Grabungsberichten jedoch unter den ersten Kiesschichten der Westtorstrasse gelegen<sup>156</sup>.

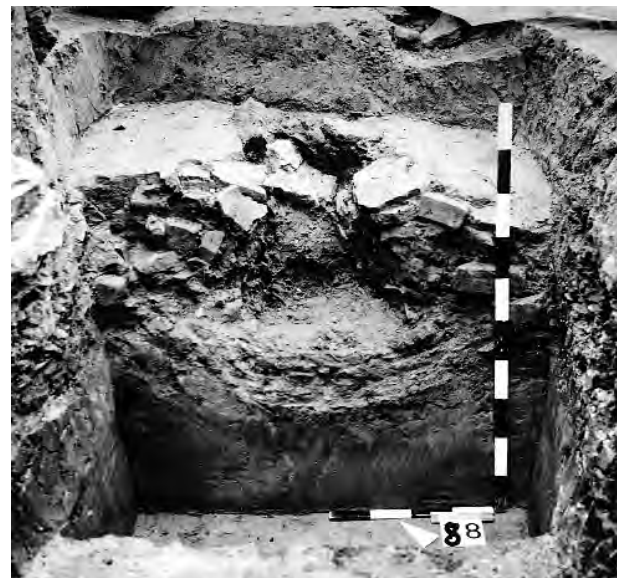
Abb. 55: Augst, Region 4,G (Grabung 1975.52). Ofen ARE4G01.A.2001: Profil durch den Heizkanal und die untersten Schichten der Bedienungsgrube. Von Südwesten.

Die Einfuerung des Ofens erfolgte von Südwesten. Der Heizkanal war ca. 1 m lang und ca. 55 cm breit (Abb. 55). Seine Höhe liess sich nicht mehr feststellen. Die seitlichen Wände sowie die Decke waren aus Ziegeln gebaut,

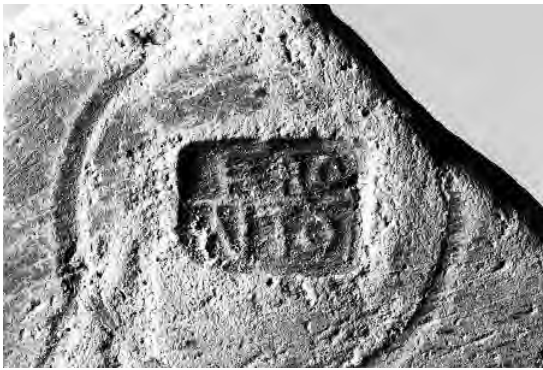
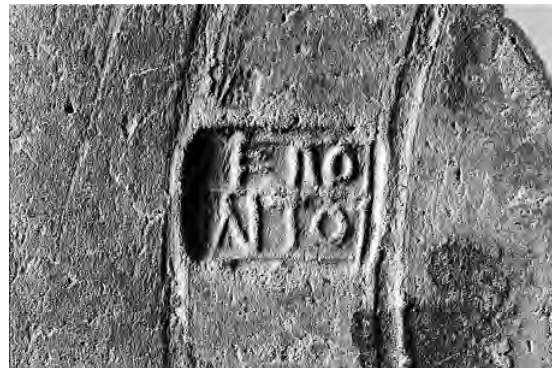
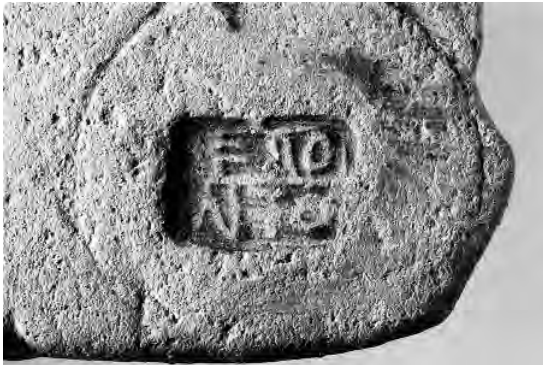
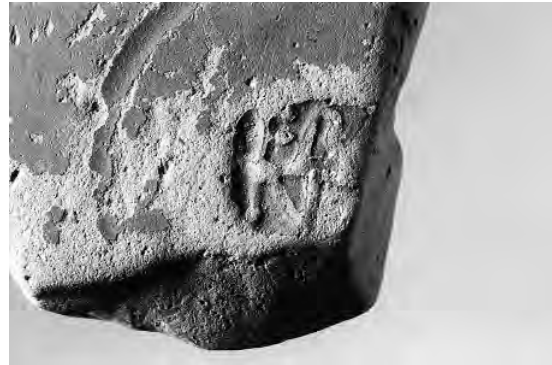
Abb. 58: Augst, Region 4,G (Grabung 1975.52). Die zwei verschiedenen Stempel des Fronto. Links und rechts oben: rechteckig, mit Rahmen (Inv. 1975.7058, 1975.2412, 1975.3411); rechts unten: oval ohne Rahmen (Inv. 1975.8207). M. 1:2.

- *Teller Drack 1B.* Fronto-Ware (Abb. 57,2–7)  
Imitiert den arretinischen Teller Haltern 1/Service Ib, Consp. 12.1<sup>175</sup>.  
Einige Teller tragen einen zweizeiligen Stempel FRO/ NTO. Erhalten sind vier Teller mit zentralem und neun mit radialem Stempel. Wahrscheinlich waren die Teller zentral und radial gestempelt; da bei den meisten Bodenfragmenten die Mitte fehlt, lässt sich das aber nicht sicher sagen. Nachgewiesen sind zwei verschiedene Stempel: rechteckig, mit Rahmen (zwölfmal), oval ohne Rahmen (einmal) (Abb. 58)<sup>176</sup>.  
Drei Scherben von gestempelten Tellern wurden im Rahmen der Arbeit von Thierry Luginbühl über einige Westschweizer Ateliers analysiert<sup>177</sup>. Aufgrund der Ergebnisse von Angela Zanco passen sie weder zur Referenzgruppe von Nyon, noch zu den bereits bekann-

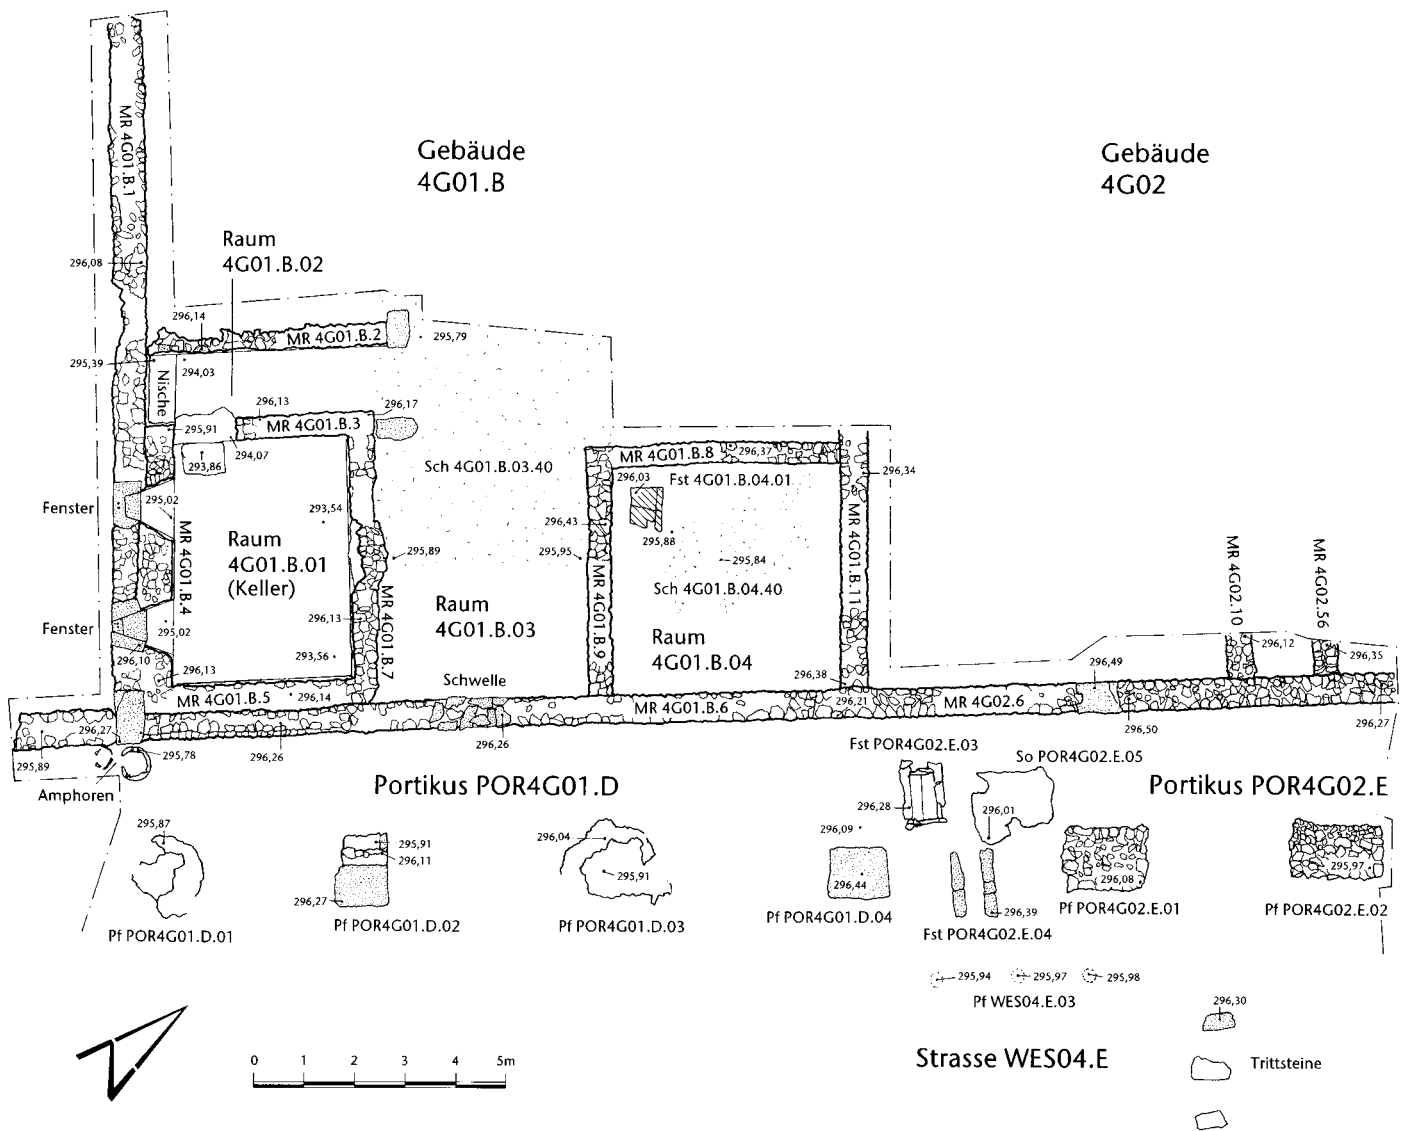
Abb. 60: Augst, Region 4,G (Grabung 1975.52). Grundriss des freigelegten Teils der Gebäude 4G01.B und 4G02 sowie der Portiken POR4G01.D und POR4G02.E. Eingezeichnet sind auch die Strukturen des anschliessenden Ausschnitts der Strasse WES04.E. M. 1:150.

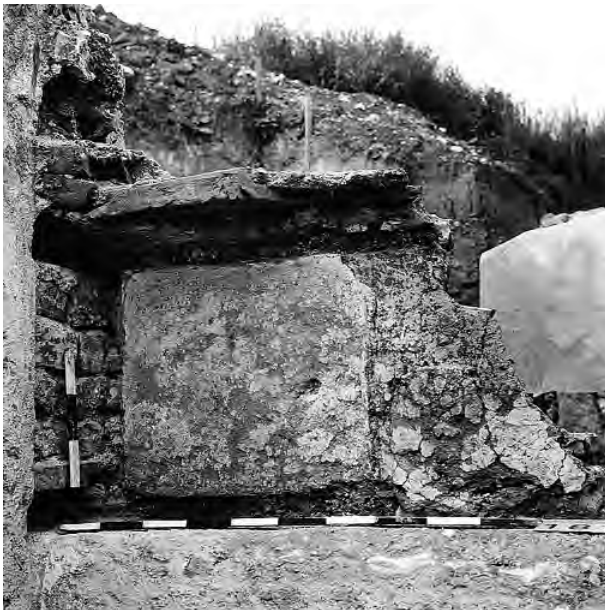
Abb. 64: Augst, Region 4,G (Grabung 1975.52). Ansicht der Nordostwand des Kellers (MR 4G01.B.7) mit der nördlichen Nische. Im Verputz zeichnen sich die Abdrücke von Holzbrettern der Ausfachung ab; Hohlräume in der Mauer MR 4G01.B.3 (links im Bild) belegen zudem, dass der Ansatz der horizontalen Bretter in die Mauer eingelassen war. Von Süden.

und MR 4G01.B.5 – unverputzt: Demnach waren auch hier ursprünglich Holzbretter angebracht gewesen. Senkrechte Vertiefungen im Verputz der Nischenrückwände belegen, dass diese zusätzlich mit Zwischenwänden unterteilt waren. Dies zeigt sich vor allem an der Südostseite, in einem Abstand von 0,6 m zur Mauer MR 4G01.B.5 (Abb. 63). Ein ähnlicher, jedoch nur schwach erkennbarer Befund ist aber auch auf der Nordwestseite in einem Abstand von 0,75 m zur Mauer MR 4G01.B.3 nachgewiesen.

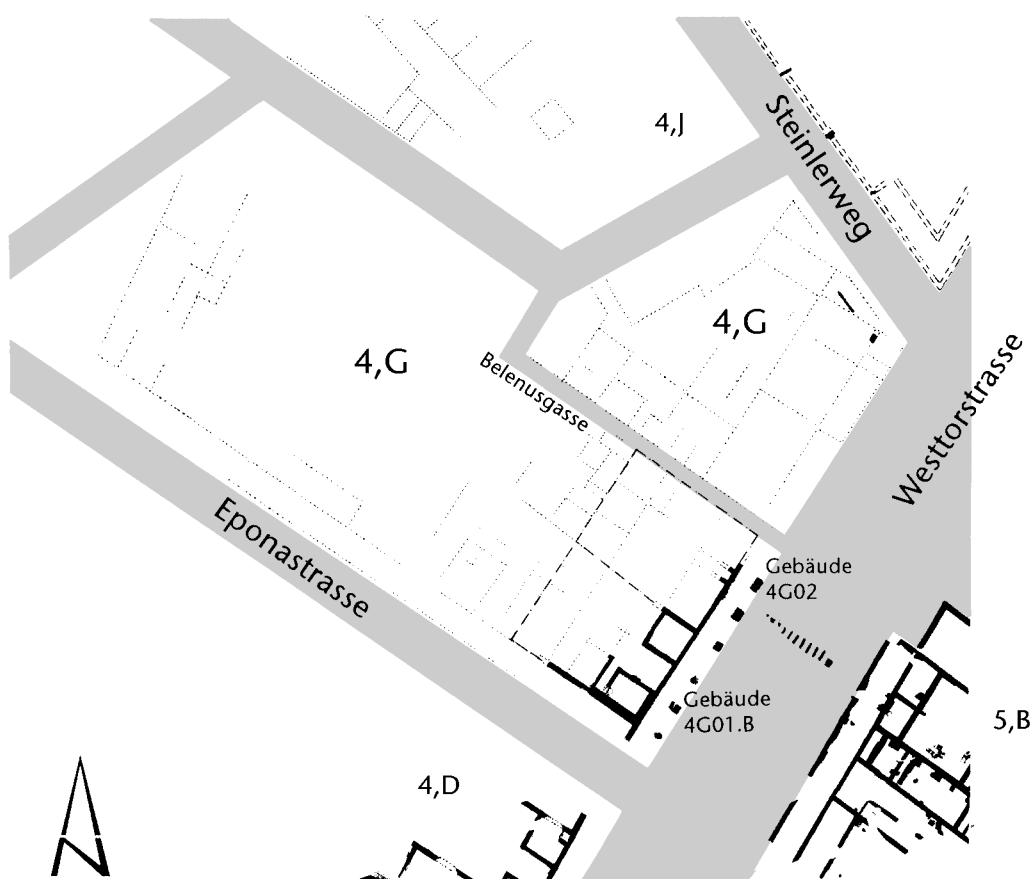
Abb. 65: Augst, Region 4,G (Grabung 1975.52). Übersicht der Region 4,G mit der freigelegten (schwarze Linien) und der durch Luftbildaufnahmen belegten Überbauung (Punktklinien). Die vermuteten Grenzen der Gebäude 4G01.B und 4G02 sind mit Strichlinien eingezeichnet. M. 1:1000.

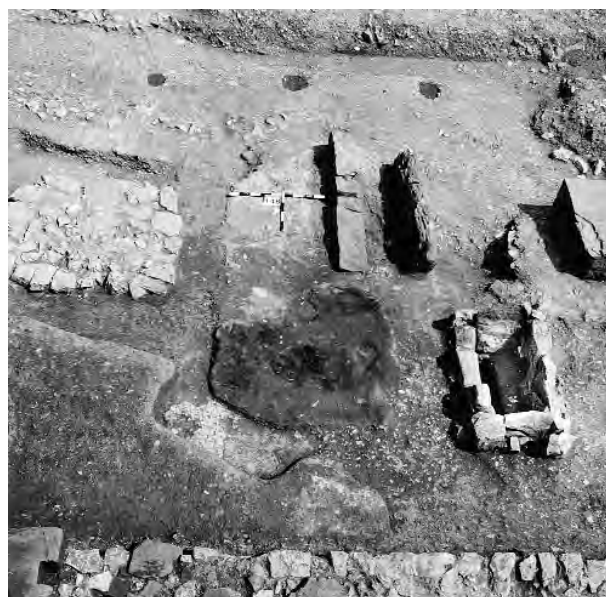
Abb. 68: Augst, Region 4,G (Grabung 1975.52). Die in der Portikus POR4G02.E gefassten Strukturen (die Feuerstellen Fst POR4G02.E.03/04 und der Lehmflack So POR4G02.E.05) und die vorgelagerten Pfostenlöcher in der Strasse WES04.E (Pf WES04.E.03). Am unteren Bildrand die Frontmauer des Gebäudes 4G02 (MR 4G02.6). Von Nordwesten.

**Pf POR4G02.E.01** (Abb. 60; 68). Pfeilerfundament. Nur oberflächlich freigelegt und lediglich in der Aufsicht dokumentiert. (In Mörtel gebundene?) Bruchsteine, Grundform rechteckig. Masse: Kantenlängen 1,25 m × 1,6 m (UK unbekannt, OK 296,08 m ü. M.).

**Fst POR4G02.E.03** (Abb. 60; 68). Schachtförmig, fast vollständig in die anstehenden Schichten eingetieft. Grundform langrechteckig, an allen vier Seiten durch (trocken gesetzte?) Steinplatten (an den Schmalseiten Buntsandsteinplatten), im oberen Teil zusätzl. durch grob zugehauene Quader und Bruchsteine (z. T. in Keilfunktion?) befestigt. Masse: Kantenlängen aussen 0,6 m × 1,35 m, innen 0,5 m × 0,95 m; Tiefe 0,55 m (UK 295,65, OK 296,08–296,28 m ü. M.). In der Feuerstelle zwei Füllschichten:

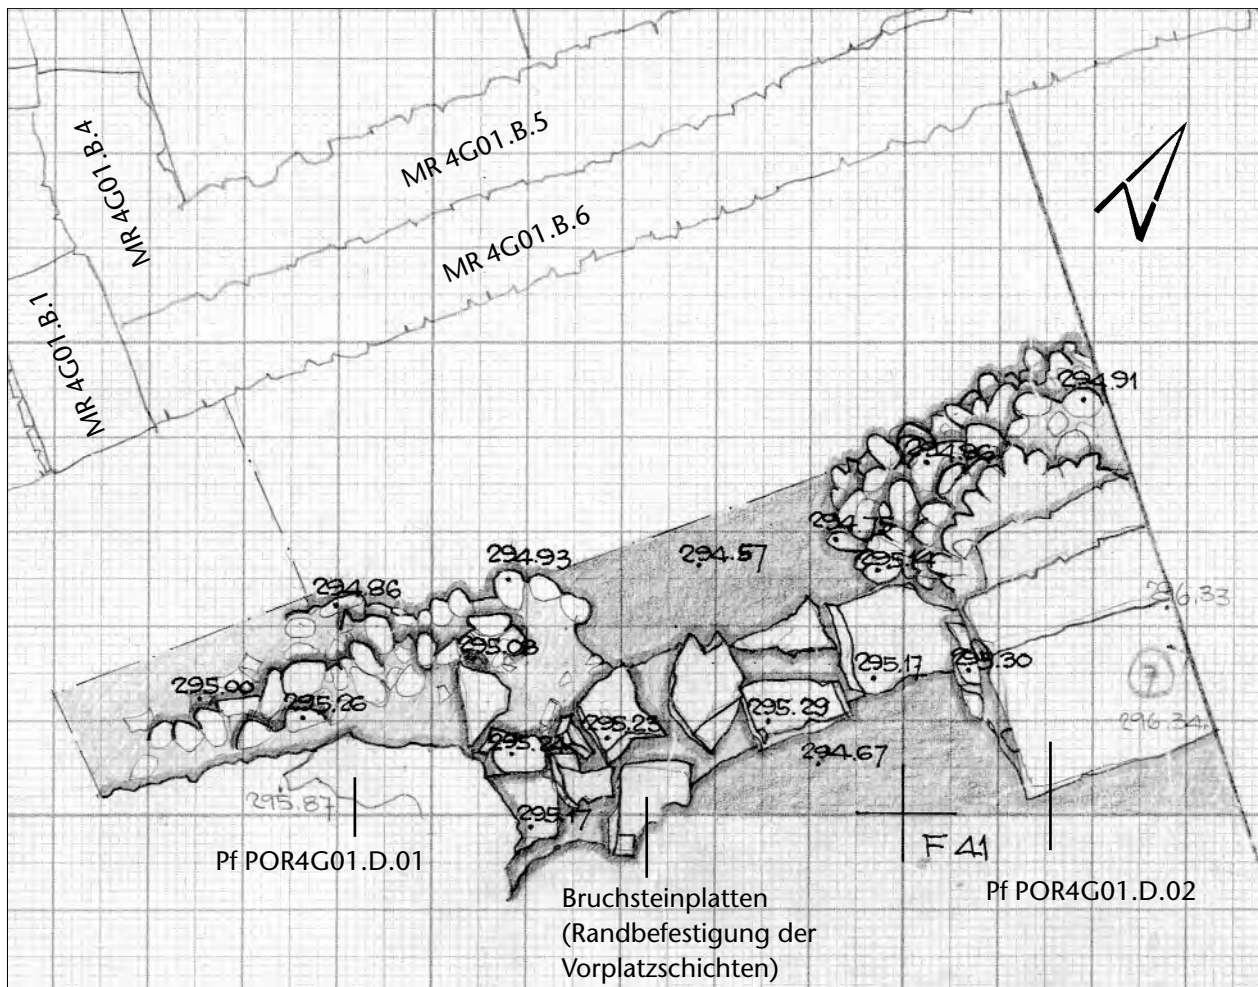
Abb. 72: Augst, Region 4, G (Grabung 1975.52). Ausschnitt der an der Grenze zur Portikus mit Bruchsteinplatten gefestigten Randzone der Vorplatzzschichten der Strasse WES04.B. M. 1:40.

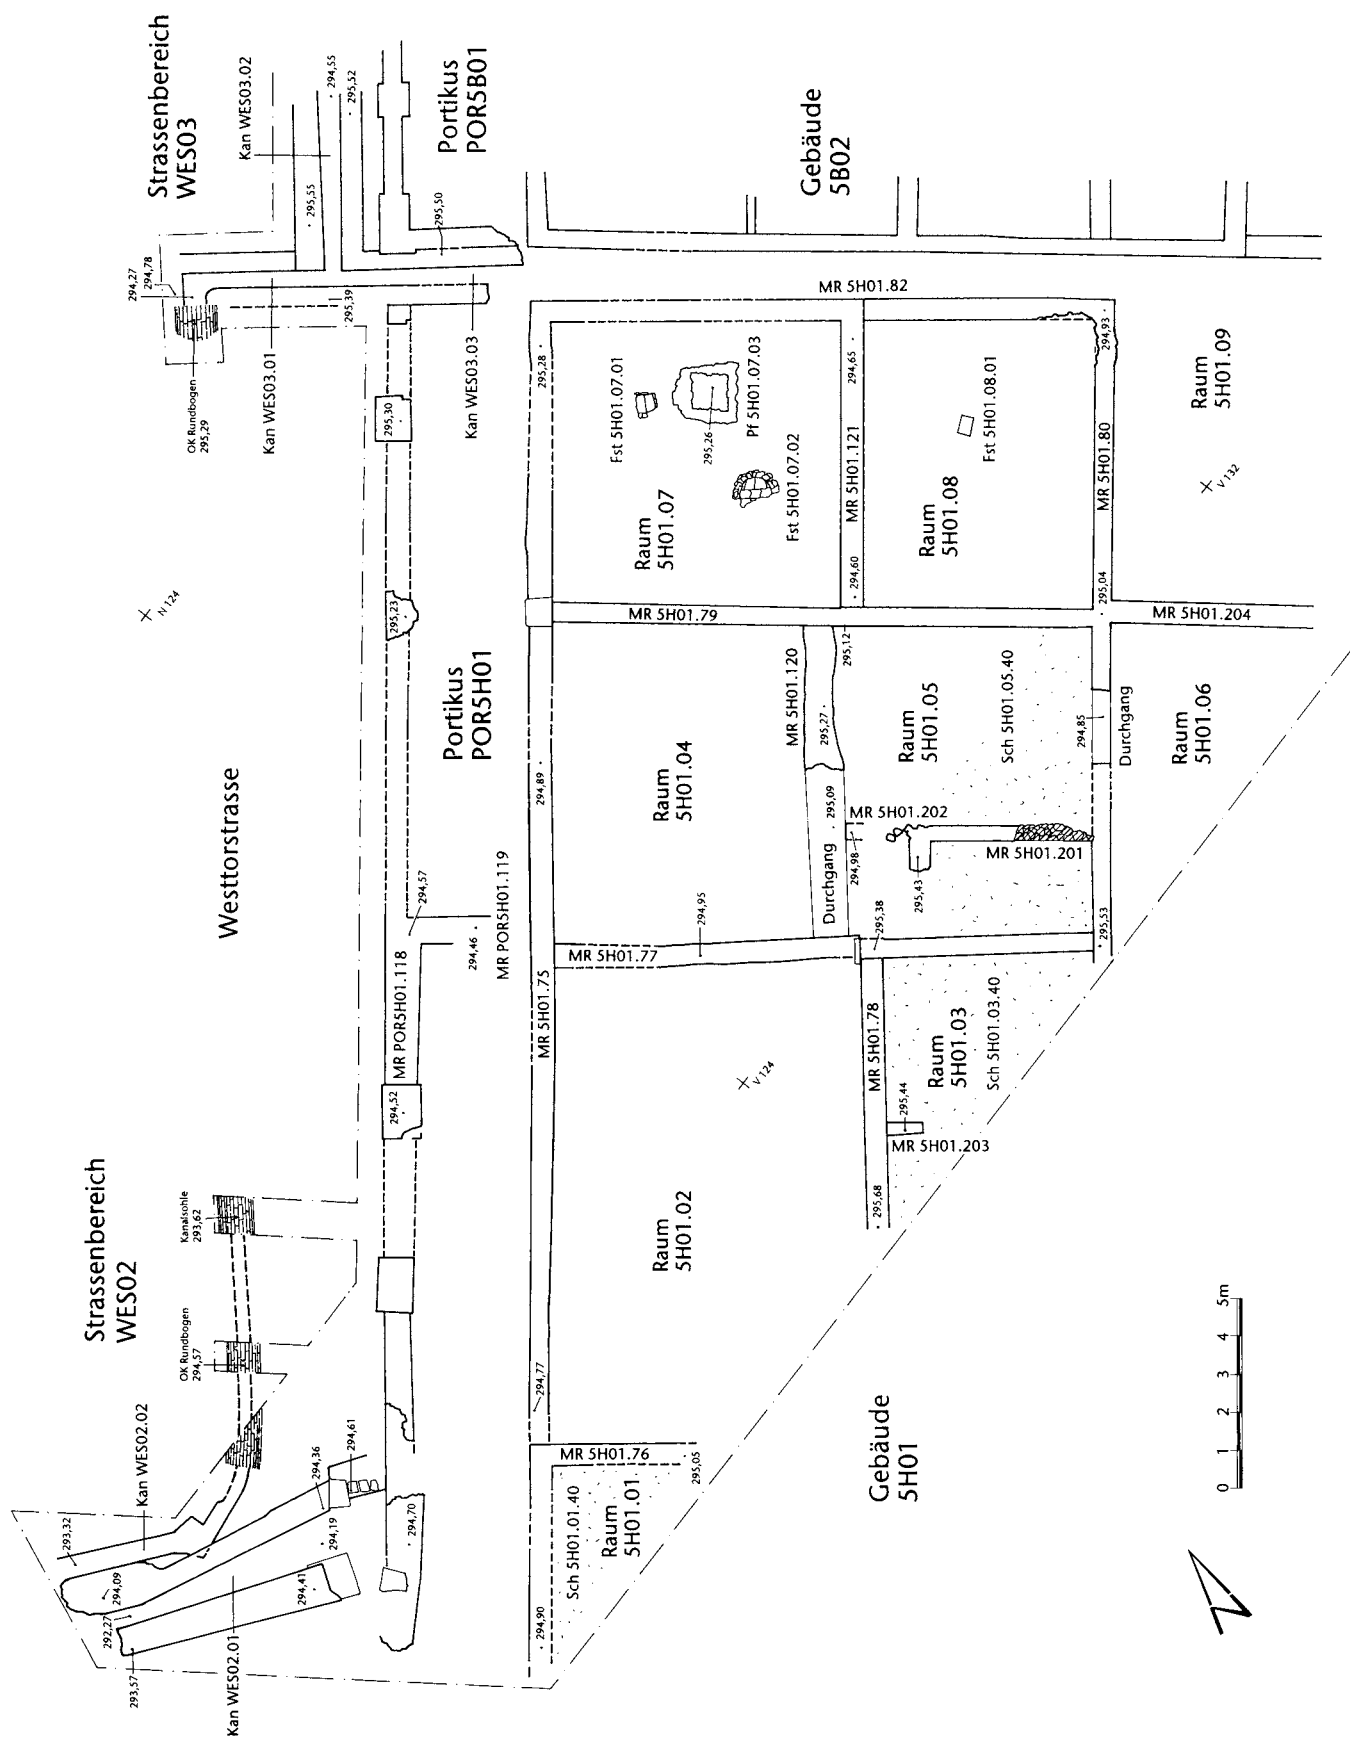
Abb. 76: Augst, Region 5,H (Grabung 1966.55). Gesamtplan des Gebäudes SH01, der Portikus POR5H01 und der Strassenbereiche WES02 und WES03. Eingezeichnet sind alle dokumentierten Mauern, Schichten und Strukturen. M. 1:200.

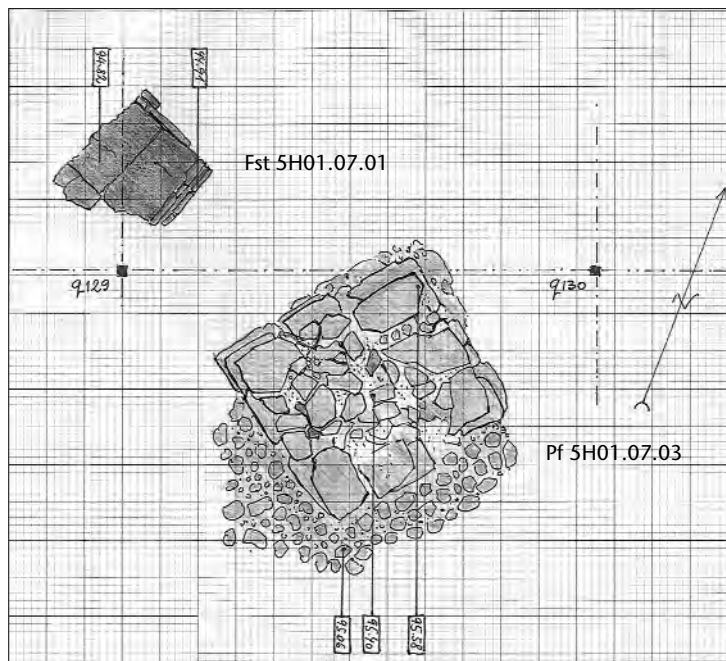
Abb. 77: Augst, Region 5,H (Grabung 1966.55). Aufsichten des Pfeilerfundaments Pf 5H01.07.03 und der Feuerstelle Fst 5H01.07.01 im Raum 5H01.07. M. 1:40.

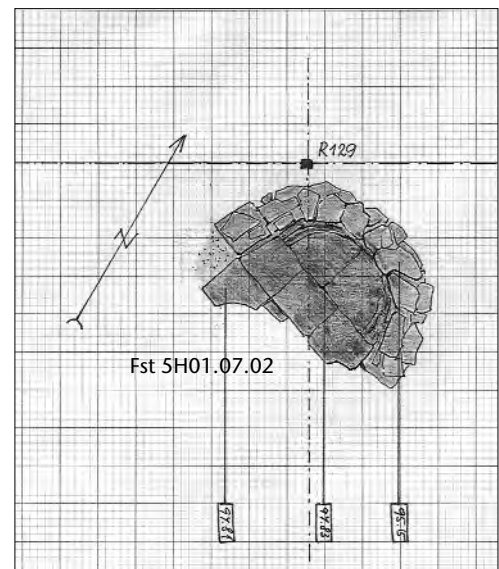
Abb. 78: Augst, Region 5,H (Grabung 1966.55). Aufsicht der Feuerstelle Fst 5H01.07.02 im Raum 5H01.07. M. 1:40.

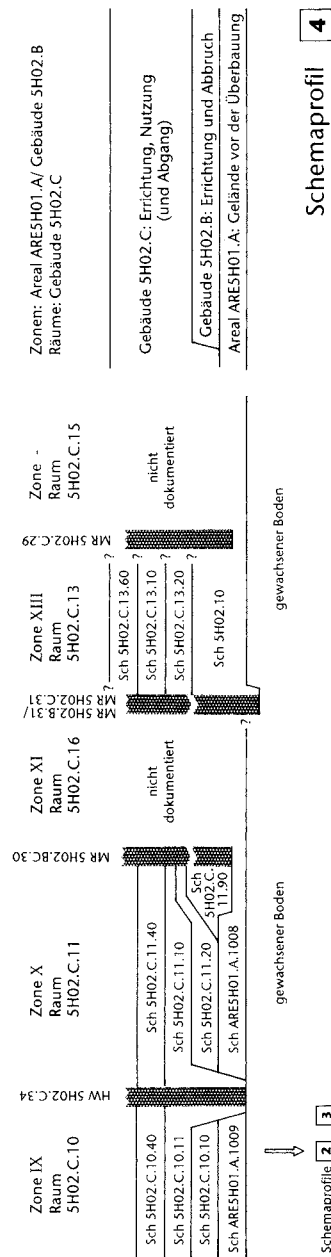
Abb. 83: Augst, Region 5,H (Grabung 1973.52). A: Verlauf der Schemaprofile 1–4 anhand des Grundrisses des Gebäudes SH02.C. B–E: Schemaprofile zu den Mauern, Schichten und Strukturen im Areal ARESH01.A, den Gebäuden SH02.B und SH02.C sowie dem Strassenbereich WES01. Pfeile und/oder Fragezeichen bezeichnen Unklarheiten bei den Schichtgrenzen oder nicht abgeklärte Befundzusammenhänge.

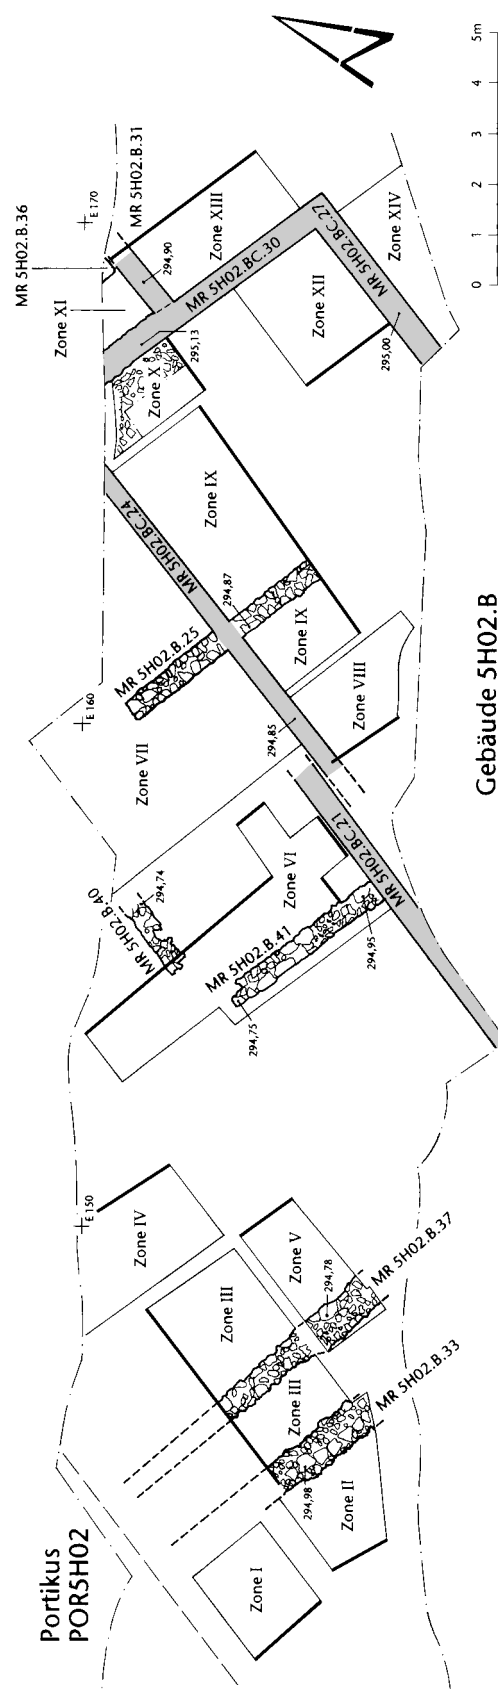
Abb. 84: Augst, Region 5,H (Grabung 1973.52). Grundriss des Gebäudes 5H02.B. Steingerecht gezeichnete Mauern wurden beim Bau des Gebäudes 5H02.C abgebrochen, schematisiert gezeichnete Mauern in das Gebäude 5H02.C integriert. Eingezeichnet sind zudem die Zonen I–XIV, fette Linien bezeichnen die Lage der Profile. M. 1:150.

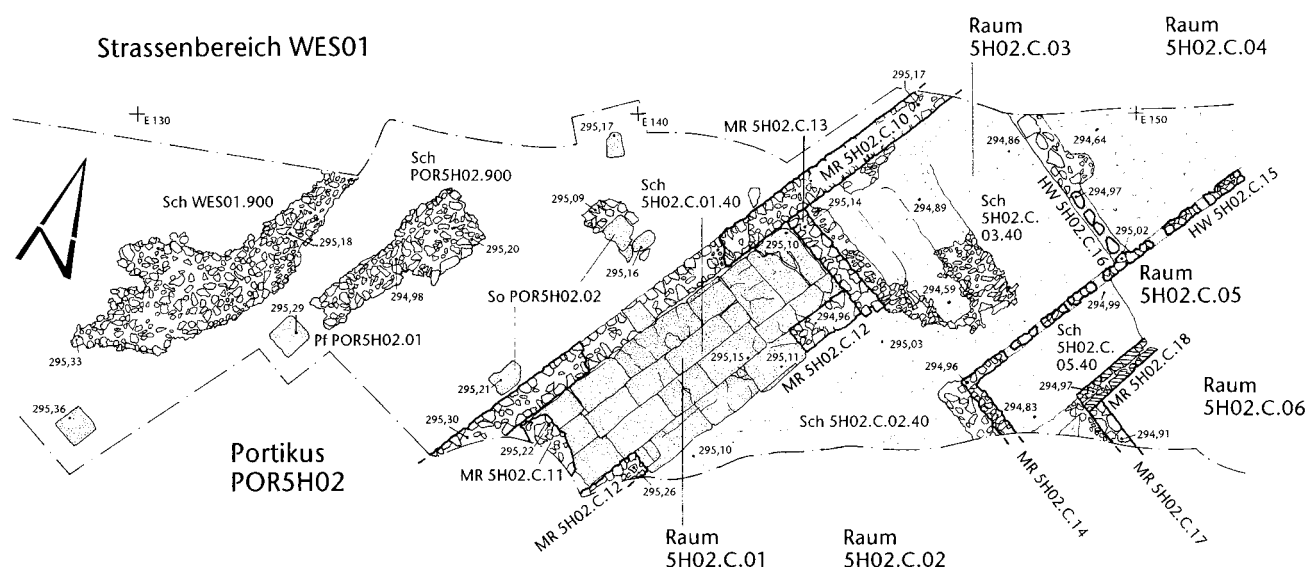
Abb. 85: Augst, Region 5,H (Grabung 1973.52). Grundriss des Gebäudes 5H02.C mit den zugehörigen Gehböden und Strukturen sowie der Portikus POR5H02 und des Strassenbereichs WES01. M. 1:150.

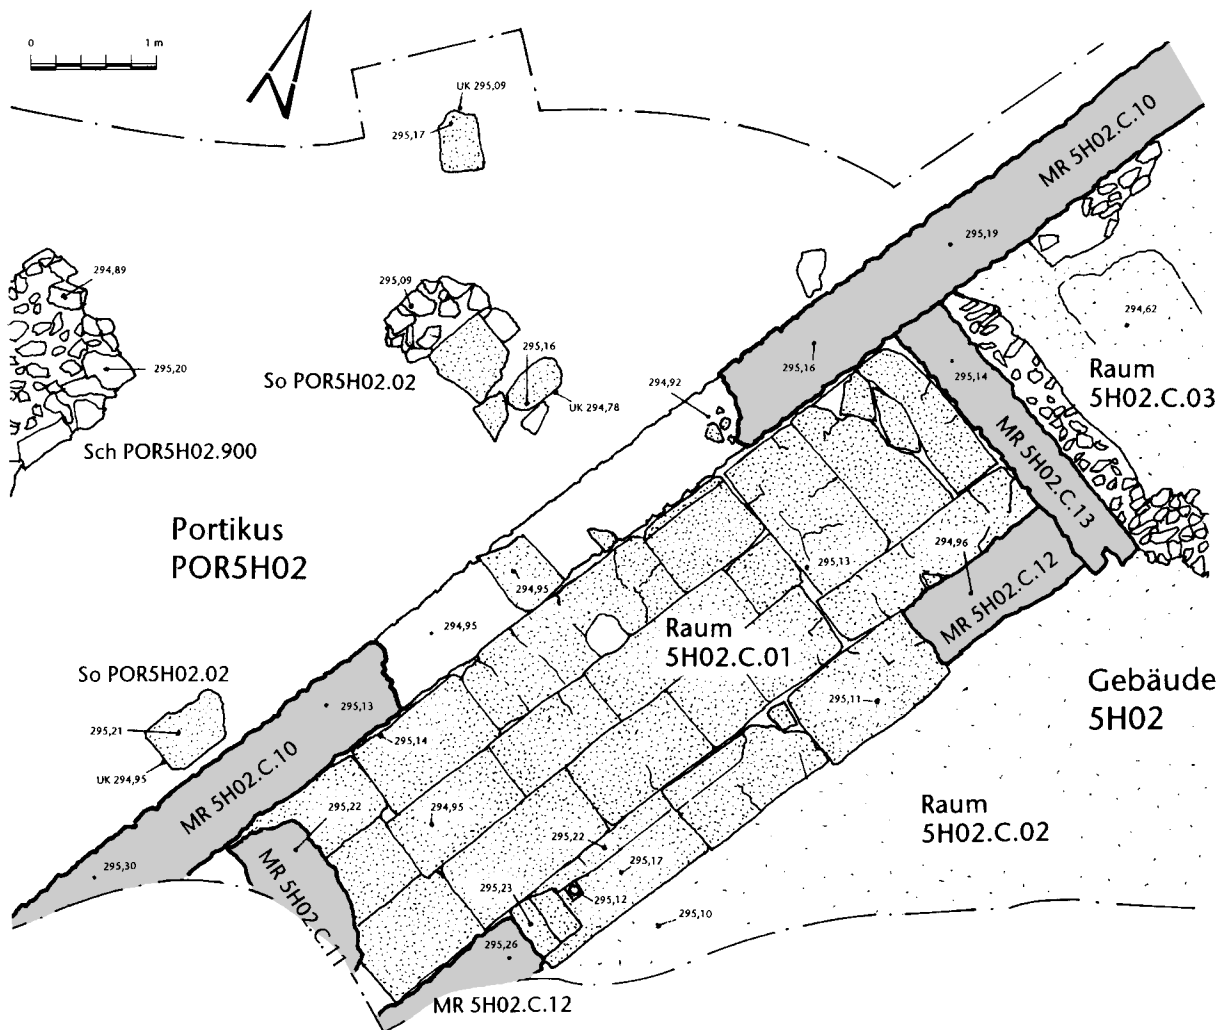
Abb. 86: Augst, Region 5, H (Grabung 1973.52). Grundrissdetail mit dem Raum 5H02.C.01, der Schwelle in der Mauer MR 5H02.C.12 und Resten einer weiteren Schwelle in der Mauer MR 5H02.C.10. M. 1:60.

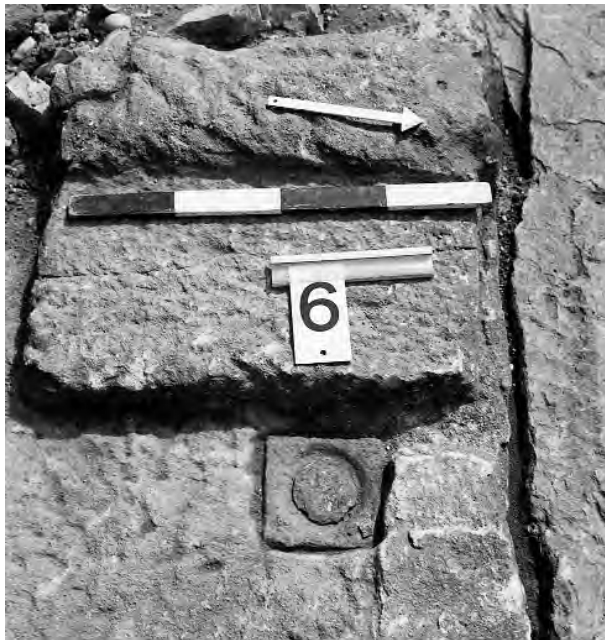
Abb. 87: Augst, Region 5,H (Grabung 1973.52). Detailaufnahme der Schwelle in der Mauer MR 5H02.C.12: Einarbeitungen für die Türkonstruktion sowie Auflagefläche(?) für das Türgewände. Von Nordosten.

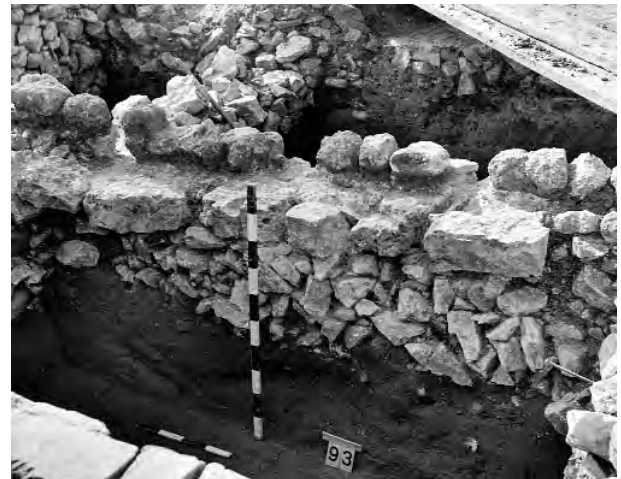
Abb. 88: Augst, Region 5,H (Grabung 1973.52). Sockelmauer der Fachwerkwand HW 5H02.C.15: Bruchsteinfundament, darauf eine ausgleichende, zweischalige Steinlage, aufliegend Reste der Wandausfachung. Von Südosten.

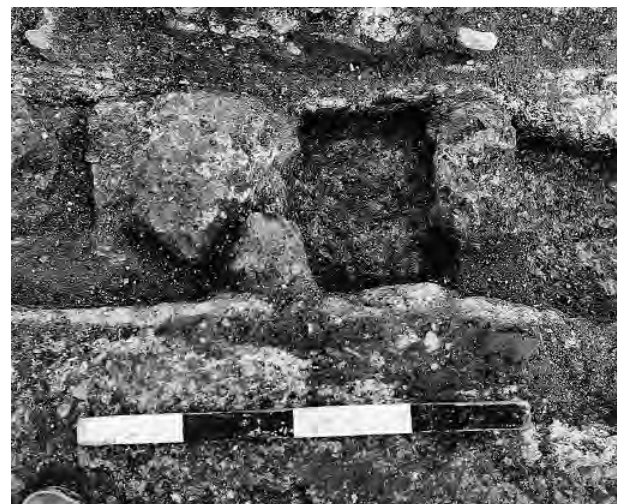
Abb. 89: Augst, Region 5,H (Grabung 1973.52). Detail der Fachwerkwand HW 5H02.C.26. Zwischen den Resten der Wandausfachung zeichnen sich die Negativabdrücke der Ständer des Traggerüsts ab. Beidseits anstossend die Mörtelböden der Räume 5H02.C.10 und 5H02.C.12, in den Stossfugen Reste von Wandverputz.

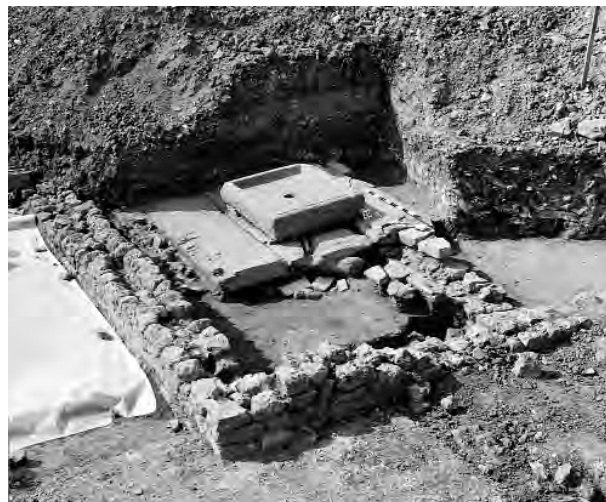
Abb. 90: Augst, Region 5,H (Grabung 1973.52). Blick in den Raum 5H02.C.08. In der Bildmitte der Brunnen (Br 5H02.C.08.01) auf der Abbruchkrone der Mauer MR 5H02.B.25, im Vordergrund die Mauern MR 5H02.C.23 und MR 5H02.BC.24. Von Süden.

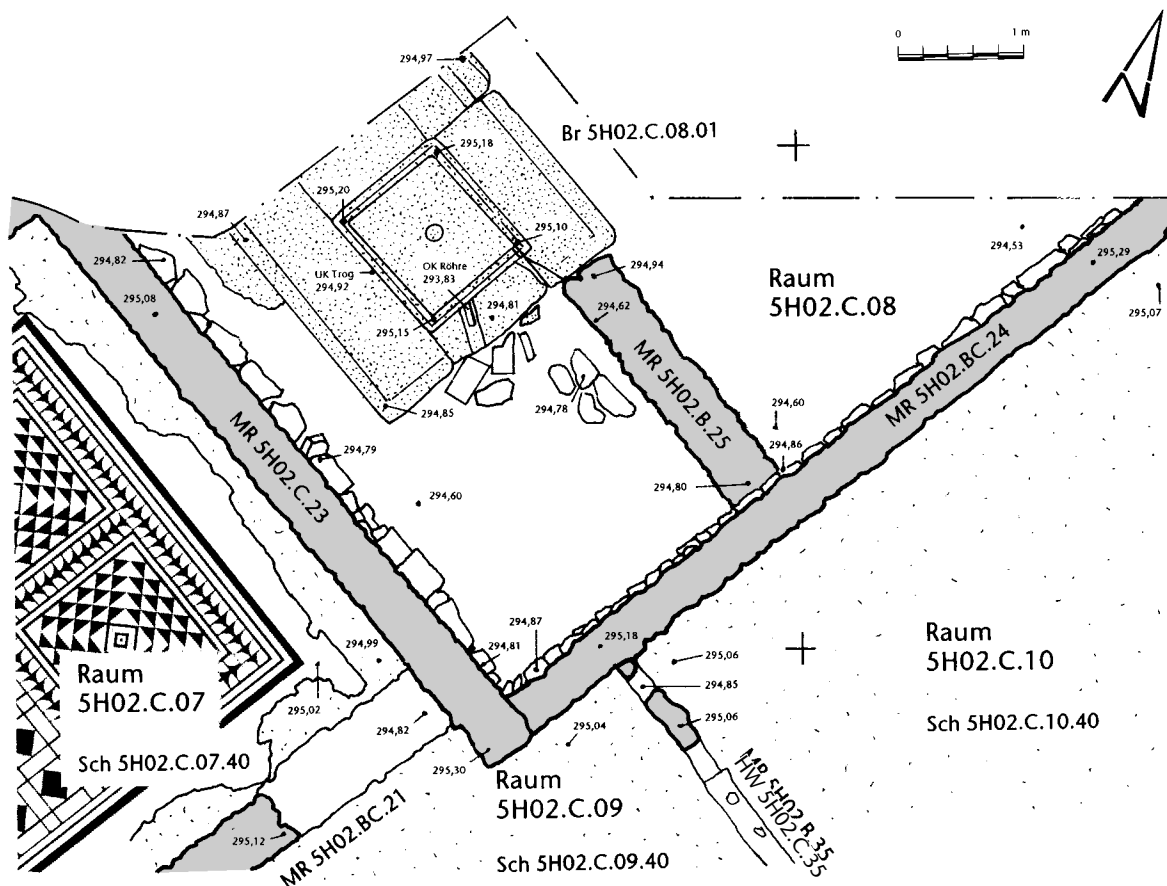
Abb. 91: Augst, Region 5,H (Grabung 1973.52). Grundrissdetail des Raums 5H02.C.08 mit dem zentral gesetzten Zierbrunnen (Br 5H02.C.08.01). M. 1:60.

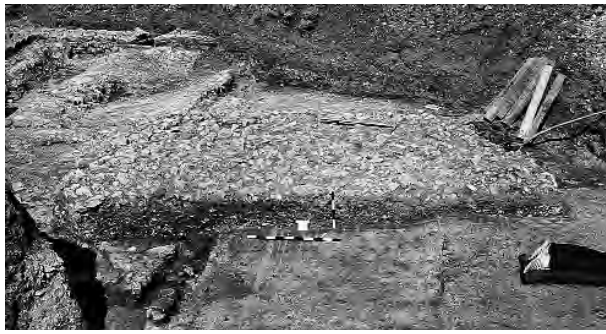
Abb. 92: Augst, Region 5,H (Grabung 1973.52). Schrägansicht der Steinsetzung So 5H02.2001, die den Mosaikboden im Raum 5H02.C.07 durchschlug. Von Südosten.

böden (Sch 5H02.C.05.40 und Sch 5H02.C.07.40) und eine Mauer (MR 5H02.C.18) des Gebäudes durchschlug. Von den Substruktionsschichten der Gehböden (Sch 5H02.C.05.10; Sch 5H02.C.07.10) war sie durch nur wenig mächtige Ablagerungen getrennt<sup>306</sup>. Die Steinsetzung ist also offensichtlich später entstanden als die übrigen Baustrukturen des Gebäudes 5H02.C. Da ein weiterer Befundzusammenhang fehlt, ist eine eindeutige Interpretation nicht möglich. Auffällig ist jedoch der Bezug zum Verlauf der Wand HW 5H02.C.15, die gemäss den Aufzeichnungen die nordwestliche Begrenzung der Struktur markiert. Die Ähnlichkeit mit den Substruktionsschichten der Gehböden des Gebäudes 5H02.C weist vielleicht auf eine vergleichbare Funktion (möglicherweise unter Weiterverwendung von HW 5H02.C.15?). Deutlich wird jedenfalls, dass die Steinsetzung das ursprüngliche Konzept des Gebäudes 5H02.C durchbricht; die teilweise Zerstörung des Mosaikbodens zeigt

<sup>306</sup> Die Situation ist lediglich anhand von Fotografien belegt (Fotos 1 und 26. Grabung 1973.52; vgl. auch Abb. 92); die einzelnen Schichten wurden weder getrennt abgetragen noch zeichnerisch dokumentiert.
