# Das Südwestquartier von Augusta Raurica

Untersuchungen zu einer städtischen Randzone

RÖMERSTADT AUGUSTA RAURICA  
Augst 2003

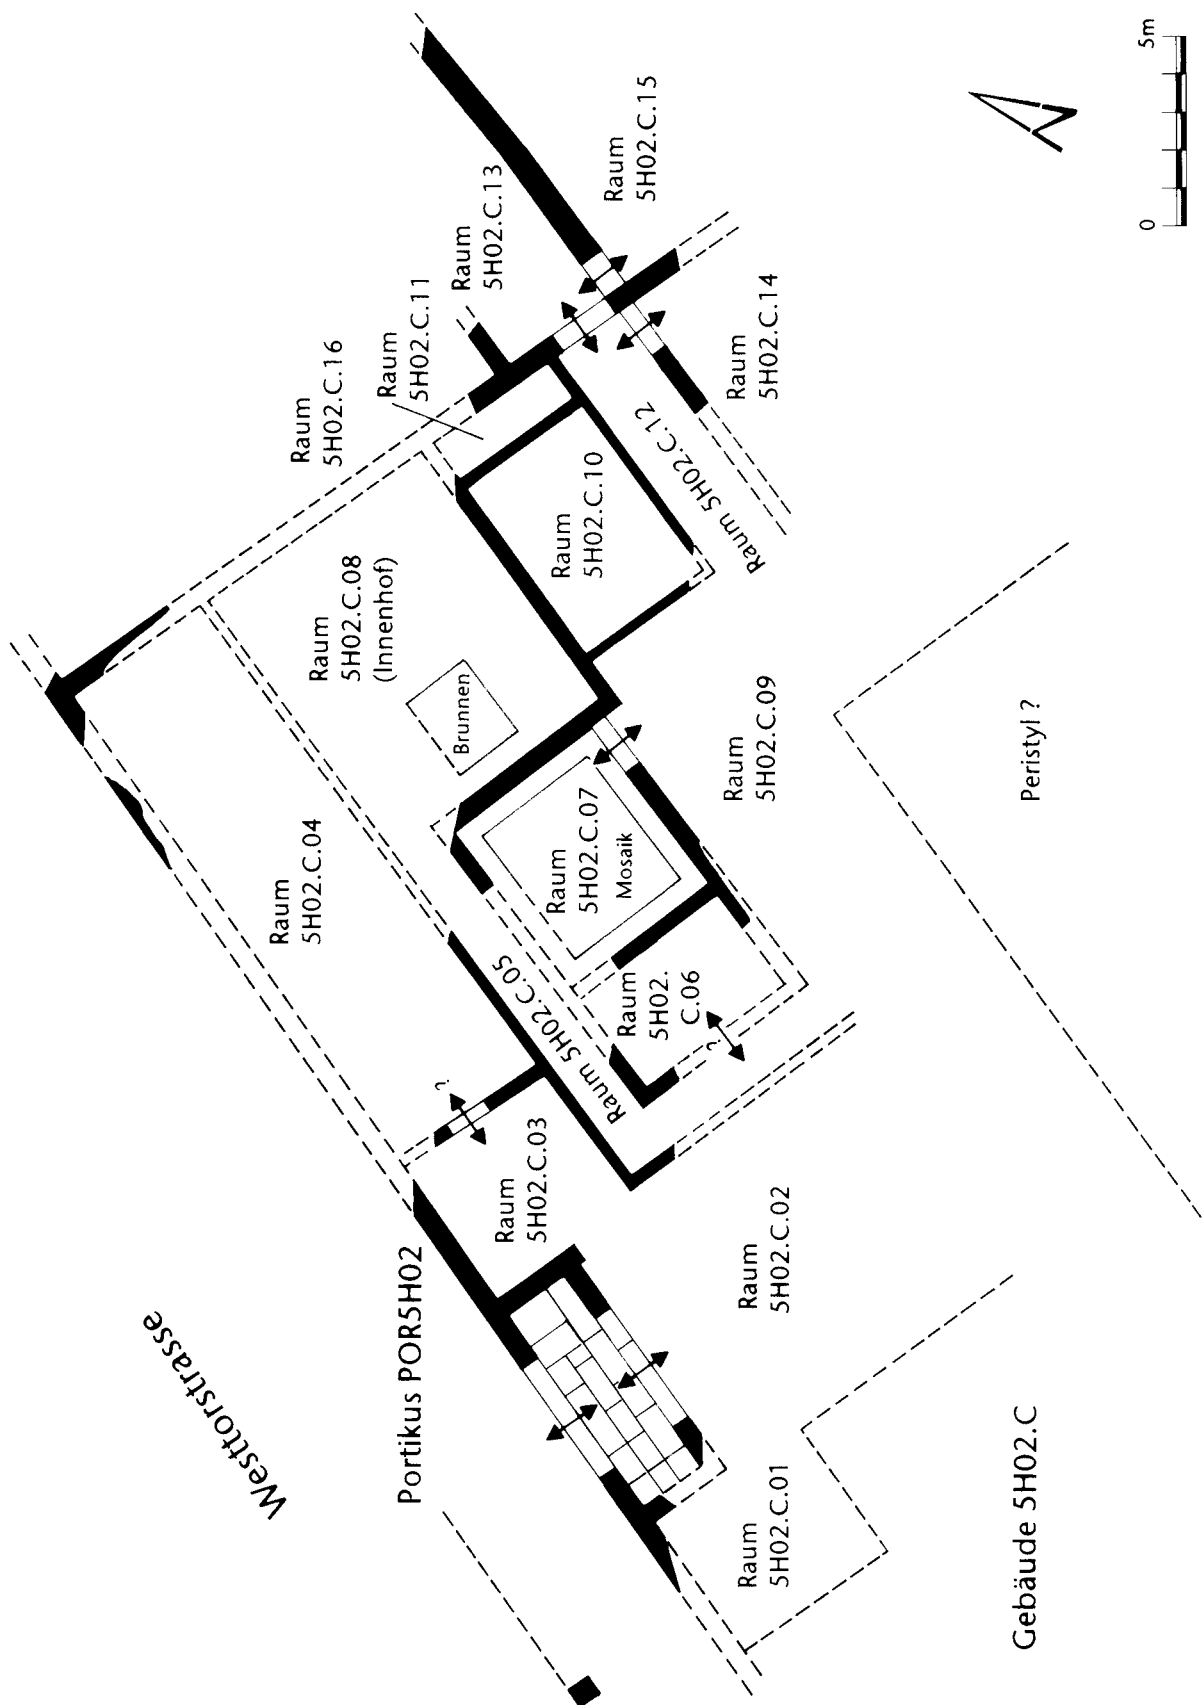
Abb. 94: Augst, Region 5,H (Grabung 1973.52). Schematisierter Grundriss des Gebäudes 5H02.C mit möglichen Ergänzungen. Schwarz ausgezogene Linien: nachgewiesene Befunde; Strichlinien: Ergänzungen. Doppelpfeile markieren Durchgänge. M. 1:200.

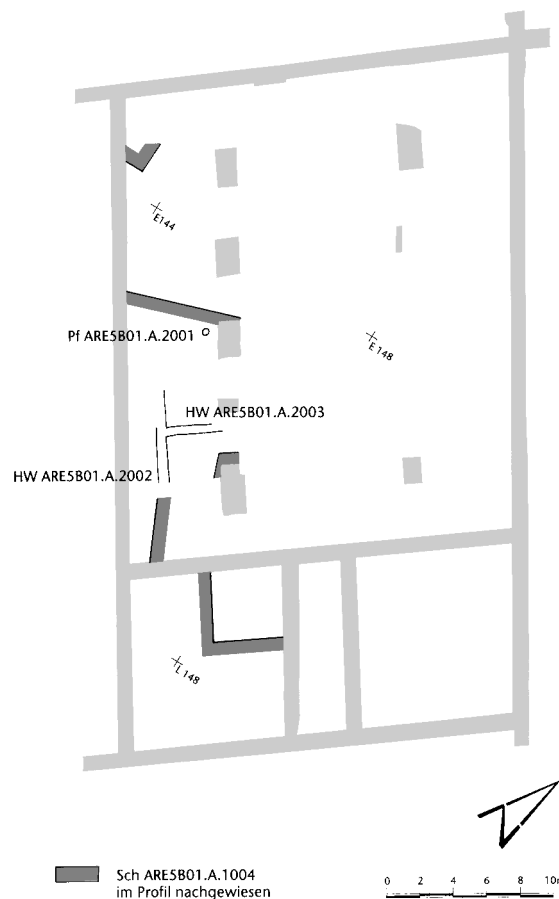
Abb. 98: Augst, Region 5,B (Grabung 1967.55). Strukturen und Ausdehnung der Kiesschicht (Sch ARE5B01.A.1004) im Areal ARE5B01.A. Hell gerastert: Grundriss des Gebäudes 5B01.B. M. 1:300.

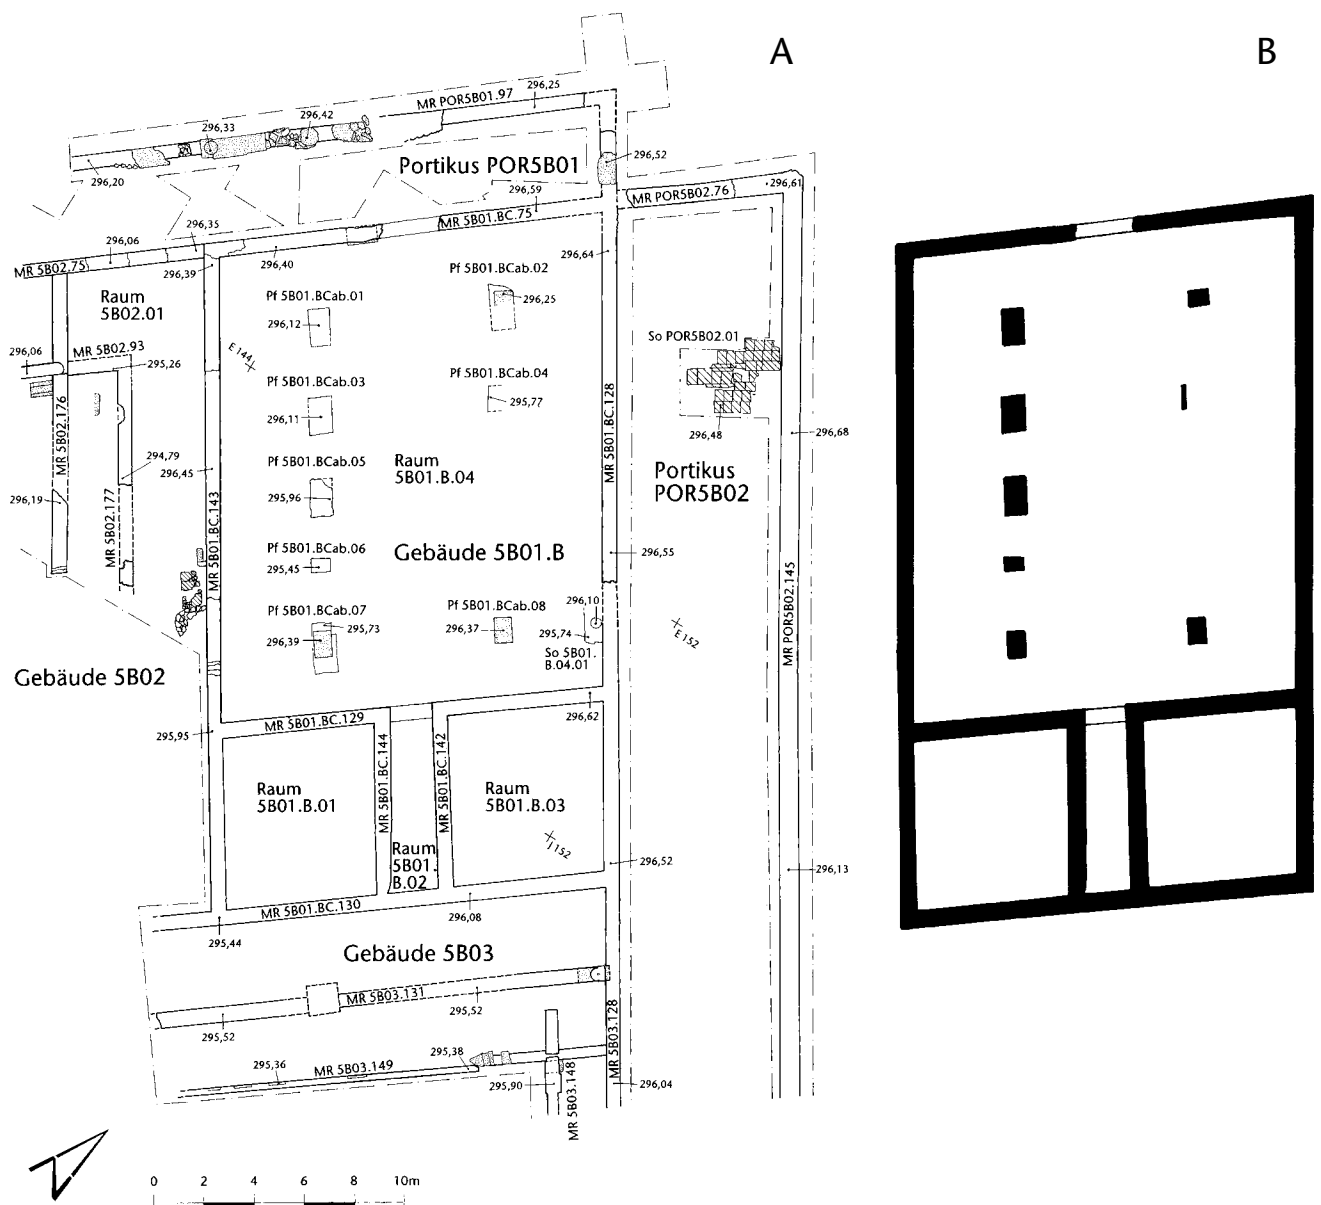
Abb. 100: Augst, Region 5, B (Grabung 1967.55). A: Grundriss des Gebäudes SB01.B mit den angrenzenden Bauten. B: Schematischer Grundriss des Gebäudes SB01.B. M. 1:300.

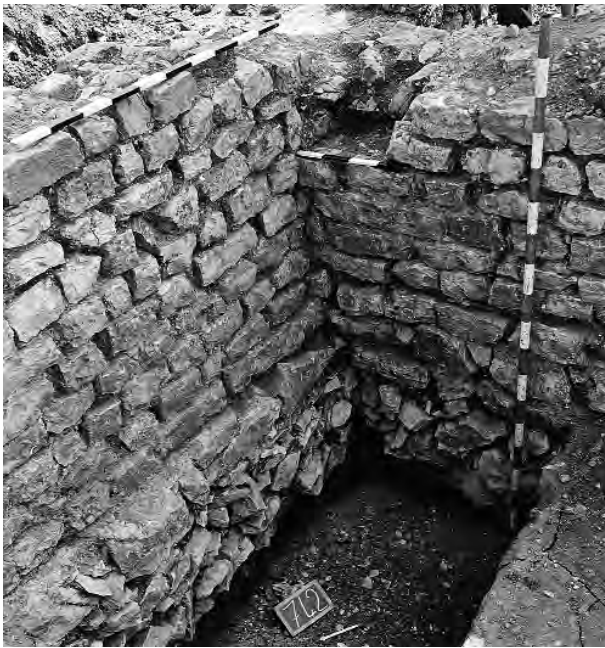
Abb. 101: Augst, Region 5,B (Grabung 1967.55). Ecke mit den Mauern MR 5B01.BC.128 (links) und MR 5B01.BC.129. Die Steinlagen im unteren Bereich der Mauer MR 5B01.BC.129 sind in der Horizontalen gegenüber jenen der Mauer MR 5B01.BC.128 leicht verschoben. Von Westen.

Anschluss an die gegenüberliegende Mauer MR 5B01.BC.128 ist die Situation hingegen weniger eindeutig. Die Ausgräber sprechen hier von einer «vorbereiteten Naht, die einen Verband von Anfang an vorsah»<sup>348</sup>; tatsächlich zeigen die fotografierten Ansichten der Anschlussstelle, dass die Quader der Mauer MR 5B01.BC.129 – zumindest im unteren Bereich – gegenüber jenen der Mauer MR 5B01.BC.128 leicht verschoben waren (Abb. 101). Die Fundamente waren zudem offenbar nicht in einem Zug eingebracht worden, da sie eine schmale Zunge des anstehenden Bodens trennte. Die Fundamentoberkanten lagen aber etwa auf der gleichen Höhe. Diese Indizien sprechen dafür, dass die Mauer MR 5B01.BC.129 erst nachträglich an die Mauer MR 5B01.BC.128 angefügt worden ist. Der Verband mit der Mauer MR 5B01.BC.143 zeigt jedoch, dass es sich hier um einen bautechnischen Vorgang handeln muss, der auf die Zuweisung der Mauer zum Gebäude 5B01.B keinen Einfluss hat.

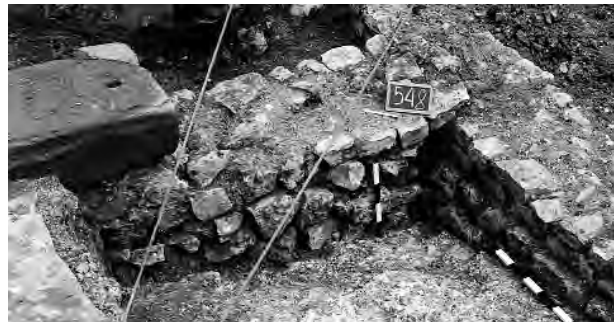
Abb. 102: Augst, Region 5,B (Grabung 1967.55). Ecke mit den Mauern MR 5B01.BC.142 (links) und MR 5B01.BC.130. Die oberste erhaltene Steinlage deutet auf einen Verband zwischen den beiden Mauern hin. Die Schwelle in der Mauer MR 5B01.BC.142 gehört bereits zum Gebäude 5B01.C. Von Westen.

Eine ganz ähnliche Situation wurde auch beim Anschluss der Mauer MR 5B01.BC.142 an die Mauer MR 5B01.BC.129 beobachtet. Einen Hinweis darauf, dass diese Mauer zum Gebäude 5B01.B gehörte, gibt eine Aufnahme von der gegenüberliegenden Seite, beim Anschluss an die Mauer MR 5B01.BC.130: Die oberste erhaltene Quaderlage deutet hier auf einen Verband zwischen den beiden Mauern hin (Abb. 102). Gegen Südosten, im letzten Teilstück vor dem Anstoss an die Mauer MR 5B01.BC.130, zog das Fundament der Mauer MR 5B01.BC.142 stark nach oben, d. h. die Oberkante stieg von etwa 295,10–295,20 auf 295,70 m ü. M.

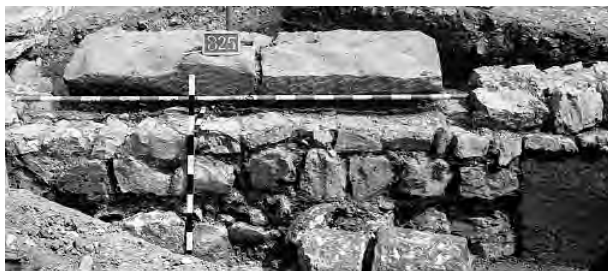
Abb. 103: Augst, Region 5,B (Grabung 1967.55). Die Mauer MR 5B01.BC.75 mit der Schwelle des Gebäudes 5B01.C. Auffallend die sehr unregelmässigen Mauersteine und rechts der in die Mauer verbauten Buntsandsteinquader. Von Nordwesten.

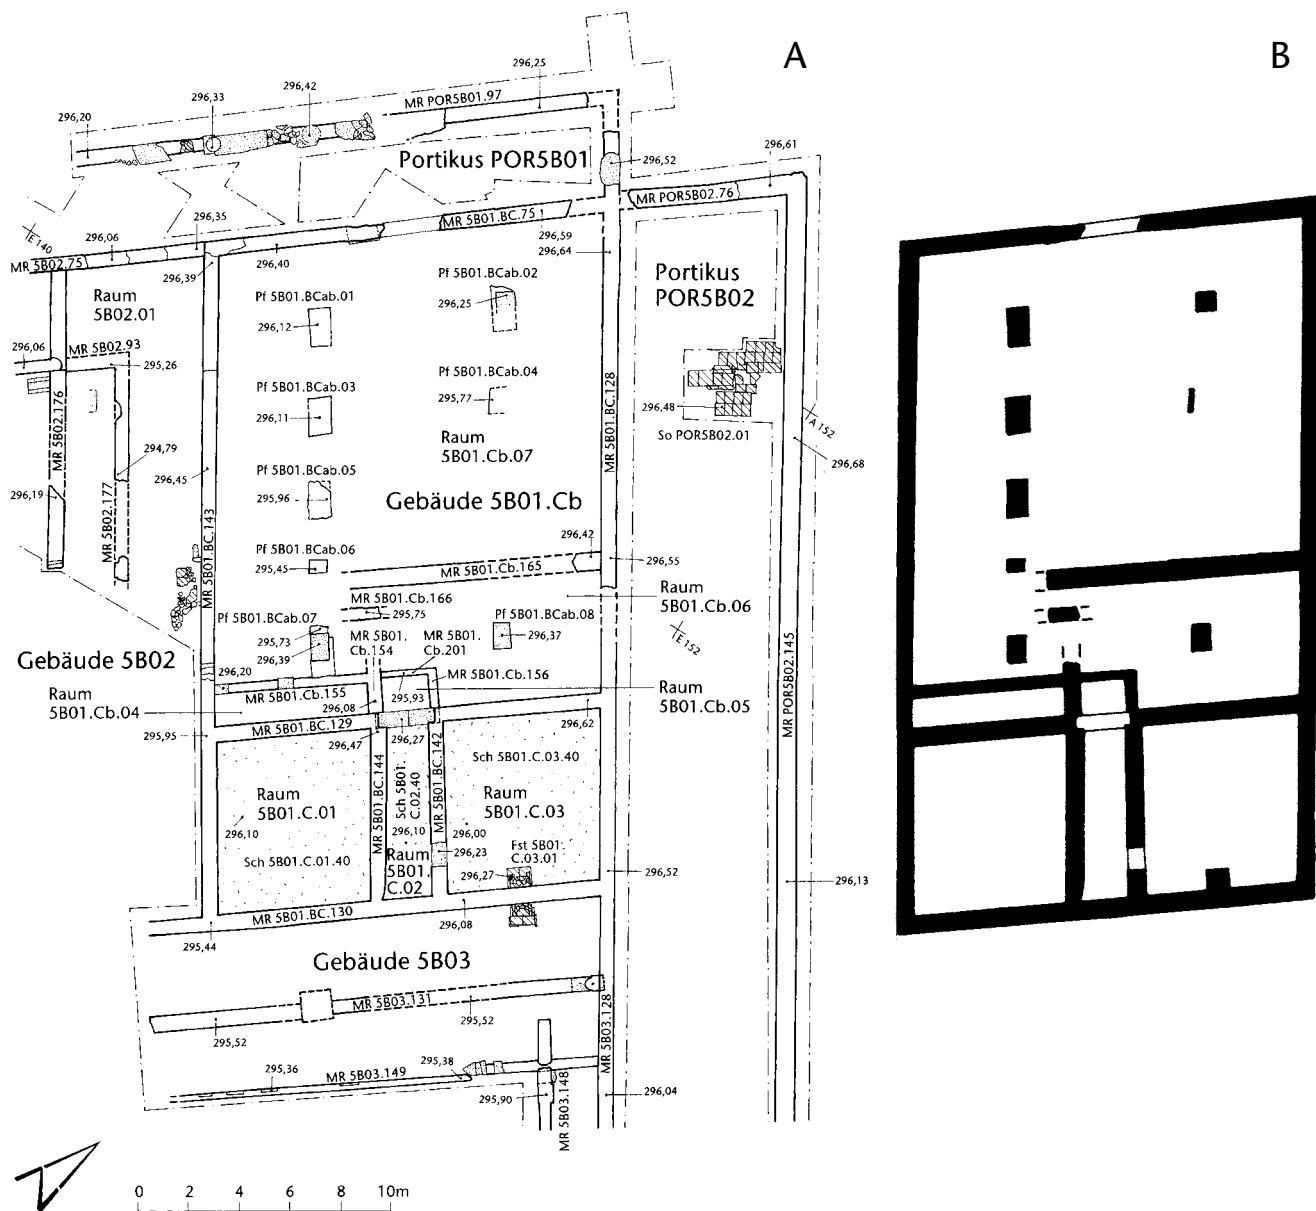
Abb. 105: Augst, Region 5, B (Grabung 1967.55). A: Grundriss des Gebäudes 5B01.Cb mit den angrenzenden Bauten. B: Schematischer Grundriss des Gebäudes 5B01.Cb. M. 1:300.

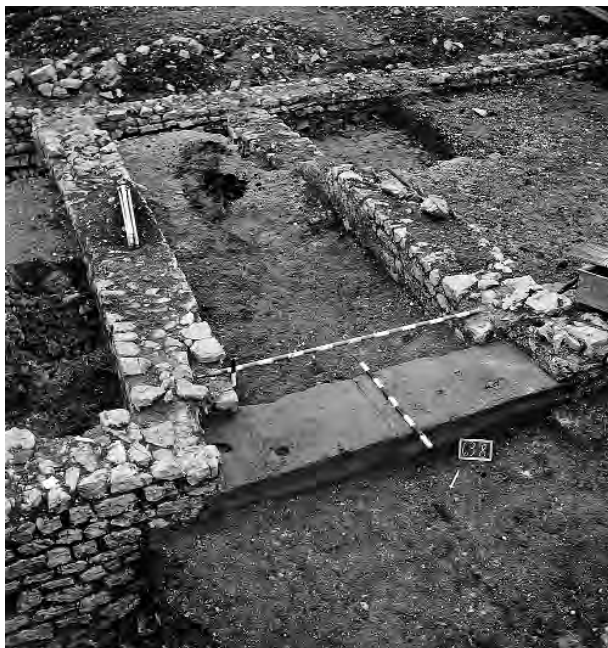
Abb. 106: Augst, Region 5,B (Grabung 1967.55). Die Steinschwelle in der Mauer MR 5B01.BC.129 und abgehend die beiden Mauern MR 5B01.BC.142 und MR 5B01.BC.144; im Hintergrund die Mauer MR 5B01.BC.130. Von Nordwesten.

*Zugänge/Schwellen:* Zur Ausstattung des Gebäudes 5B01.Cb gehört eine zweiteilige Sandsteinschwelle in der Mauer MR 5B01.BC.129 (Abb. 106). Die Schwellensteine waren sehr massiv: Ihre Dicke betrug ungefähr 0,45 m. Die Schwelle war in die durch die Mauer MR 5B01.BC.129 und die abgehenden Mauern MR 5B01.BC.142 und MR 5B01.BC.144 gebildeten Ecken eingebaut: Auf beiden Seiten zogen die Mauerhäupter etwas über den Schwellenrand hinweg. Das Aufgehende der Mauern stand über der Schwelle jeweils über Eck im Verband. Beidseits war ein leichter Rücksprung von 0,25 m ausgespart, der Platz für das Türgevierte frei liess. Die eigentliche Breite des Durchgangs,

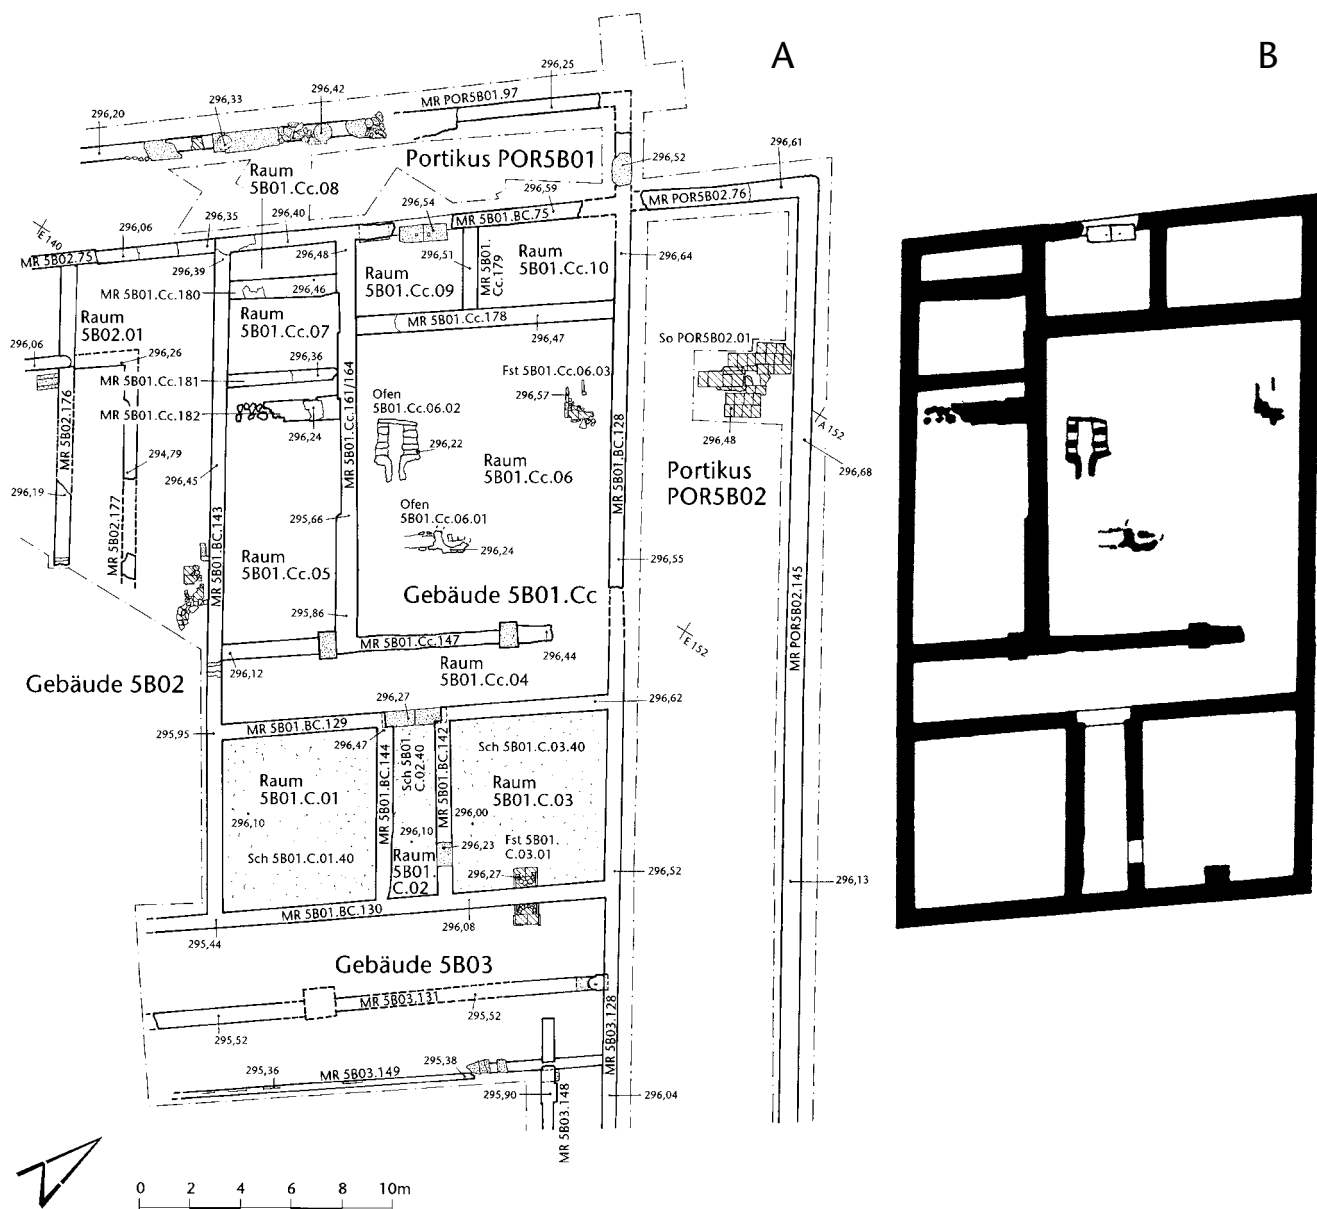
Abb. 107: Augst, Region 5, B (Grabung 1967/55). A: Grundriss des Gebäudes 5B01.Cc mit den angrenzenden Bauten. B: Schematischer Grundriss des Gebäudes 5B01.Cc. M. 1:300.

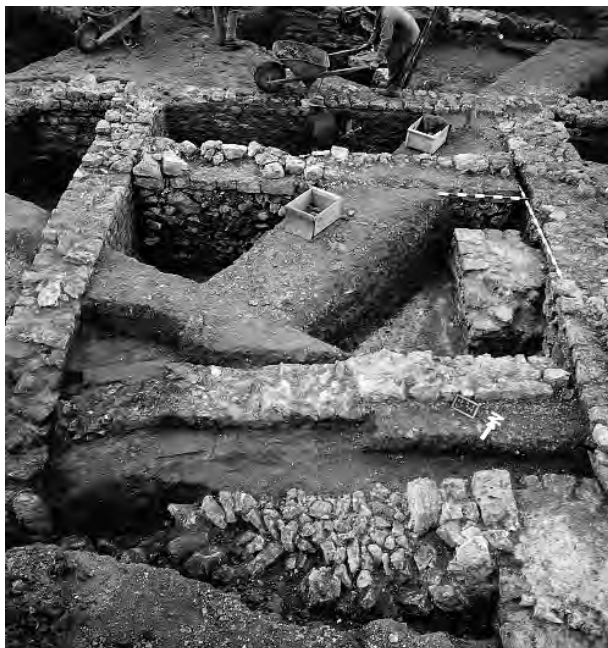
Abb. 108: Augst, Region 5,B (Grabung 1967.55). Die nur im Fundament oder im Ansatz des Aufgehenden erhaltenen Mauern des Gebäudes 5B01.Cc (MR 5B01.Cc.161/164, MR 5B01.Cc.180, MR 5B01.Cc.181, MR 5B01.Cc.182), links und hinten bereits für das Gebäude 5B01.B angelegte Mauern (MR 5B01.BC.143 und MR 5B01.BC.75), rechts die im Gebäude 5B01.Cc überbauten Pfeilerfundamente (Pf 5B01.BCab.01 und Pf 5B01.BCab.03). Von Südosten.

angelegten Mauerzügen relativ hoch ansetzte; eine Beurteilung der Bauweise ist daher recht schwierig (Abb. 108). Einige der Mauern sind zudem kaum dokumentiert, so dass sie sich einer Charakterisierung entziehen (MR 5B01.Cc.179, MR 5B01.Cc.181, MR 5B01.Cc.182). Das zweischalige Aufgehende der Mauern war meist nur noch als Rest der untersten Quaderlage und nur stellenweise noch bis zu maximal drei Lagen vorhanden. Die Fundamente bestanden, soweit beurteilbar, aus geschütteten Bruchsteinen. In das Aufgehende der Mauer MR 5B01.Cc.147 wurden zwei der bereits im Gebäude 5B01.B angelegten Pfeilerfundamente (Pf 5B01.BCab.07/08) integriert (Abb. 107; 109).

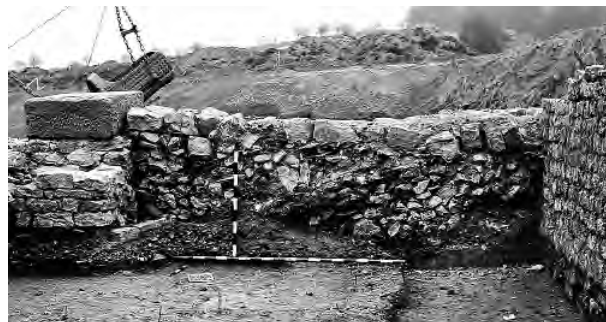
Abb. 109: Augst, Region 5,B (Grabung 1967.55). Die Mauer MR 5B01.Cc.147, eingespannt zwischen die ältere Mauer MR 5B01.BC.143 und das Pfeilerfundament Pf 5B01.BCab.07. Von Nordwesten.

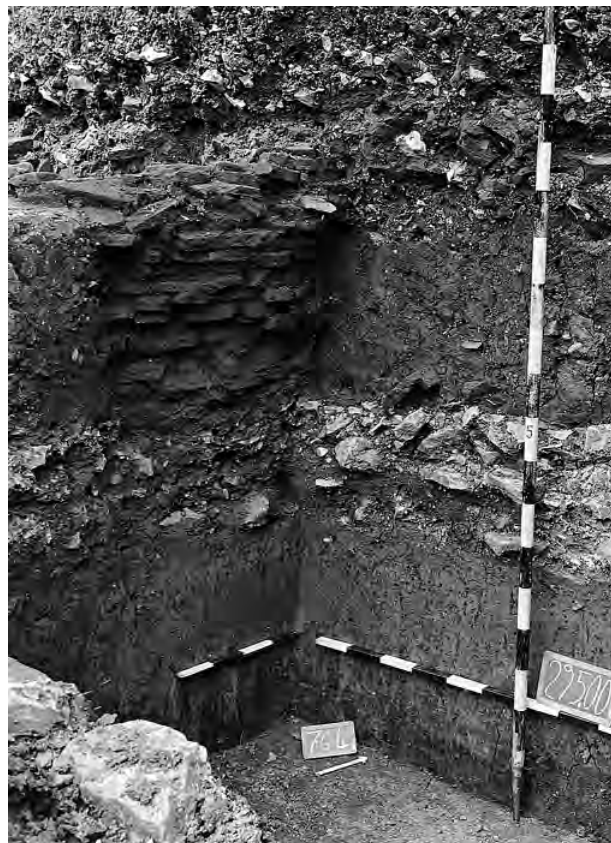
Abb. 111: Augst, Region 5,B (Grabung 1967.55). Ansicht der Aussenwand des Ofens 5B01.Cc.06.01 beim Profil 13 (zur Lage vgl. Abb. 97): Der Töpferofen war in die umliegende Schicht *Sch 5B01.Ca.04.11* eingetieft und stand auf der Bauschuttschicht *Sch 5B01.B.04.20*. Von Südosten.

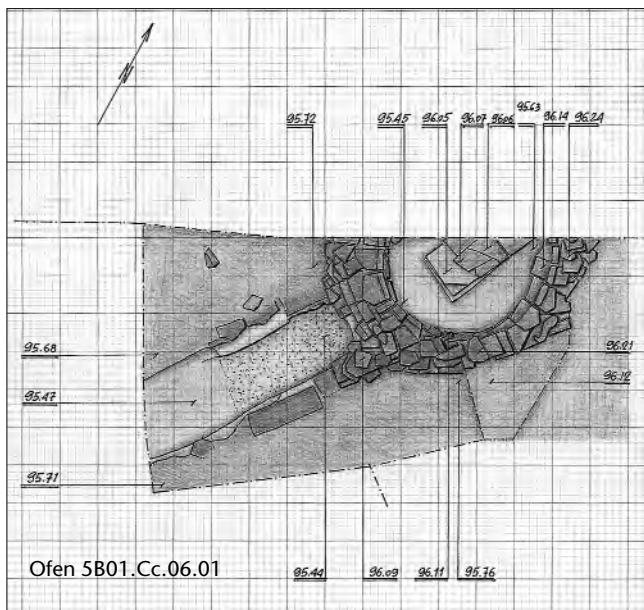
Abb. 112: Augst, Region 5,B (Grabung 1967.55). Detail des runden Töpferofens (Ofen 5B01.Cc.06.01) und des Heizkanals. Ein leichter Rücksprung an der Ofeninnenwand gibt den unteren Ansatz der Lochtenne an; von der aus Ziegeln errichteten Brennkammerwand waren noch Reste von zwei Lagen erhalten. M. 1:40.

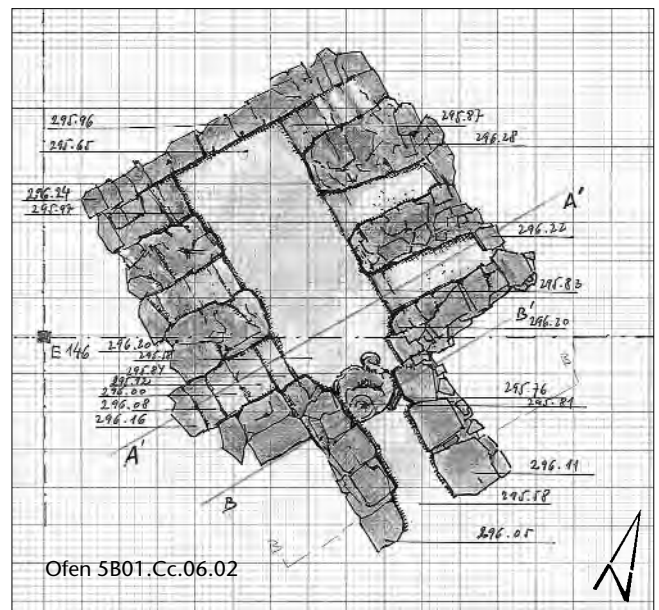
Abb. 113: Augst, Region 5,B (Grabung 1967.55). Detail des rechteckigen Töpferofens (Ofen 5B01.Cc.06.02): Die Heizkammer mit den seitlichen Heizgängen und der Heizkanal waren, bis auf den Abschluss der Deckenwölbung des Kanals, vollständig erhalten. In den nordöstlichen Heizgängen ist ein Lehmanstrich dokumentiert. M. 1:40.

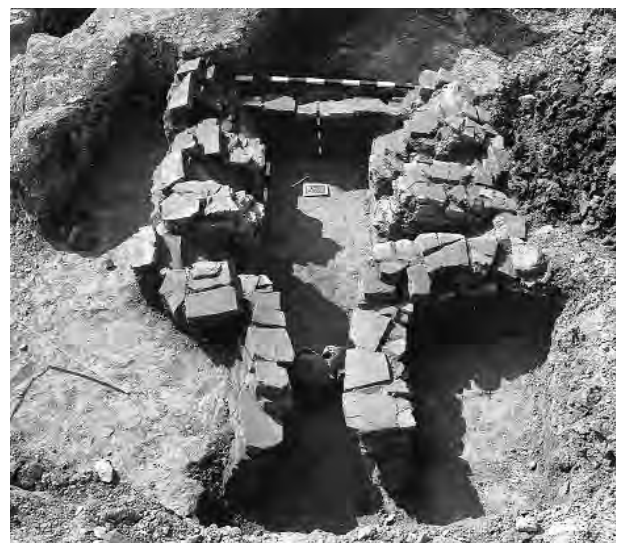
Abb. 114: Augst, Region 5,B (Grabung 1967.55). Blick auf den rechteckigen Töpferofen (Ofen 5B01.Cc.06.02). Von Südosten.

Der viereckige Ofen unterschied sich neben der Grundform auch in der Konstruktionsweise der Lochtennenstützen vom runden Ofen (Abb. 113; 114). Er war beidseits mit zwei seitlichen, aus Ziegelplatten gefügten Zungenmauern ausgestattet, die jeweils drei Heizgänge trennten.

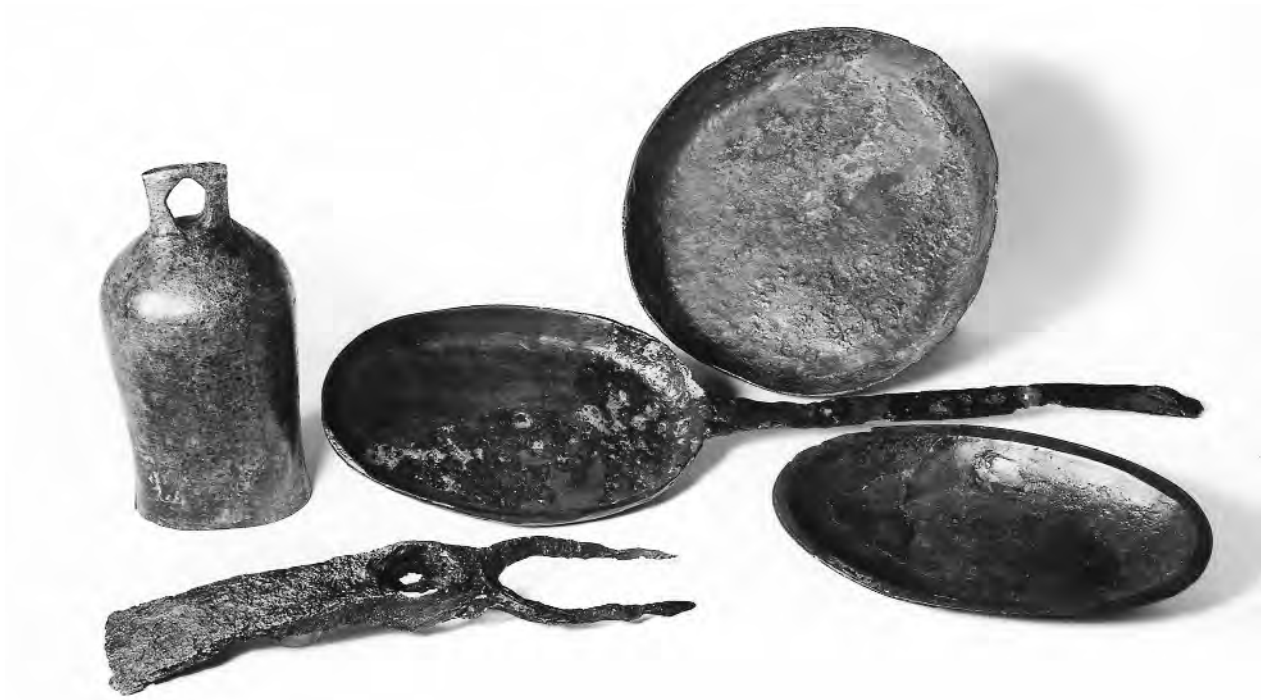
Abb. 117: Augst, Region 5,B (Grabung 1967.55). Das Metalldepot aus dem Raum SB01.Cc.04 (zur Lage vgl. Abb. 119). Zum gleichen Depot gehören auch eine eiserne Handschelle sowie ein Eisenhaken (vgl. Abb. 122).

Die späte Keramik kann auch für die Datierung von zwei Metalldepots herangezogen werden, die aus den gleichen Räumen wie die vorgestellte Keramik stammen (Abb. 117; 118; zur Lage vgl. Abb. 119): Ein Depot lag am südwestlichen Ende des Raums 5B01.Cc.08 (Fundkomplex X06742), das andere im Raum 5B01.Cc.04 (Fundkomplex X06643)<sup>376</sup>. Die stratigraphische Einordnung ist vor allem beim zweiten Depot recht gut dokumentiert. Es lag auf dem Lehmbooden(?) im Raum 5B01.Cc.04 (Sch 5B01.Cc.04.40)

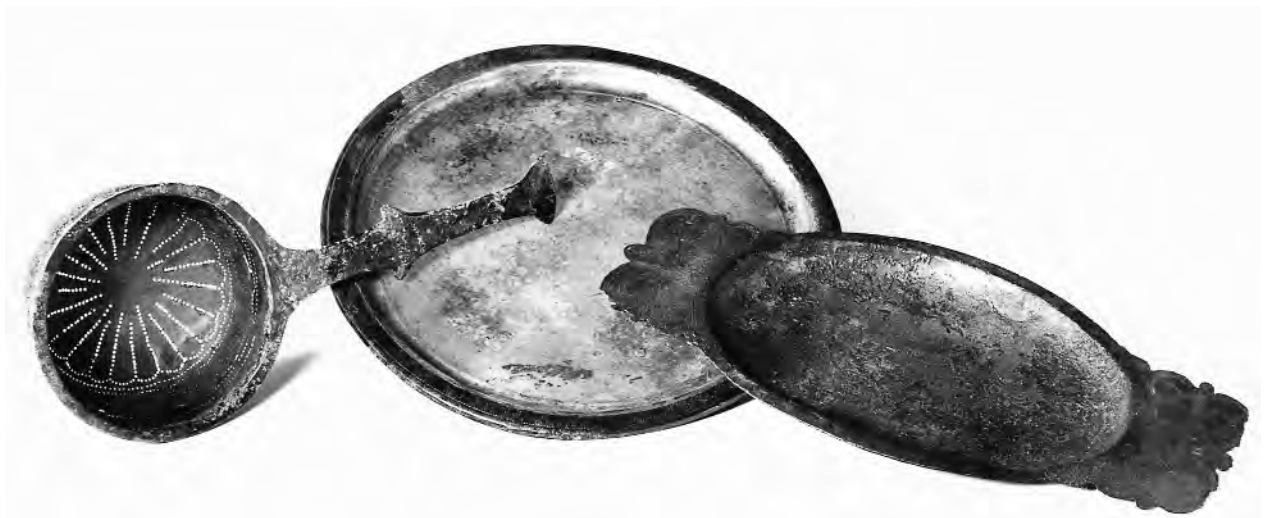
Abb. 118: Augst, Region 5,B (Grabung 1967.55). Das Metalldepot aus dem Raum SB01.Cc.08 (zur Lage vgl. Abb. 119). Zum gleichen Depot gehören auch die zum Sieb passende Kelle sowie ein eisernes Türklobenband (vgl. Abb. 123).

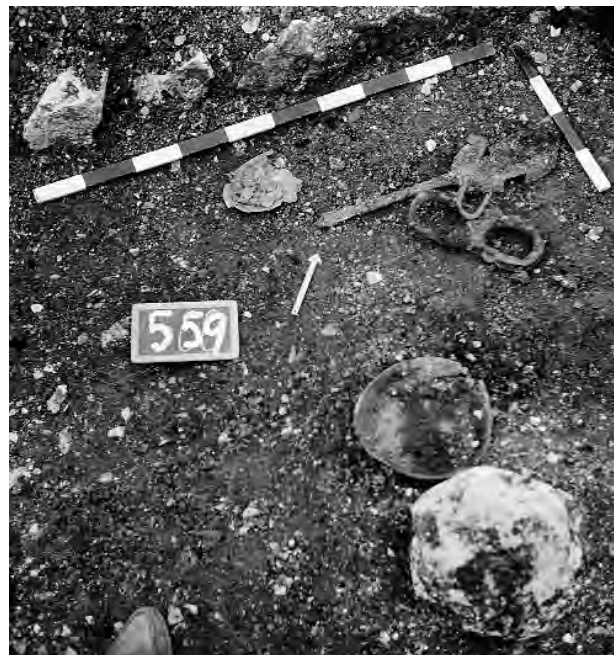
Abb. 120: Augst, Region 5,B (Grabung 1967.55). Das Metalldepot aus dem Raum 5B01.Cc.04 in Fundlage. Die Bronzeglocke und die Eisenhacke fehlen auf dem Bild. Im Hintergrund die Abbruchkante der Mauer MR 5B01.Cc.147. Von Süden.

funde auf engem Raum beieinander und in unmittelbarer Nähe einer Mauer (Abb. 120; 121)<sup>377</sup>. Auch bei der Zusammensetzung fallen gewisse Übereinstimmungen auf

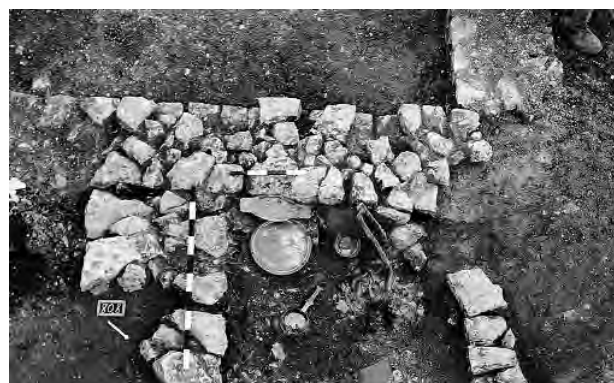
Abb. 121: Augst, Region 5,B (Grabung 1967.55). Das Metalldepot aus dem Raum 5B01.Cc.08 in Fundlage. Von Nordosten.

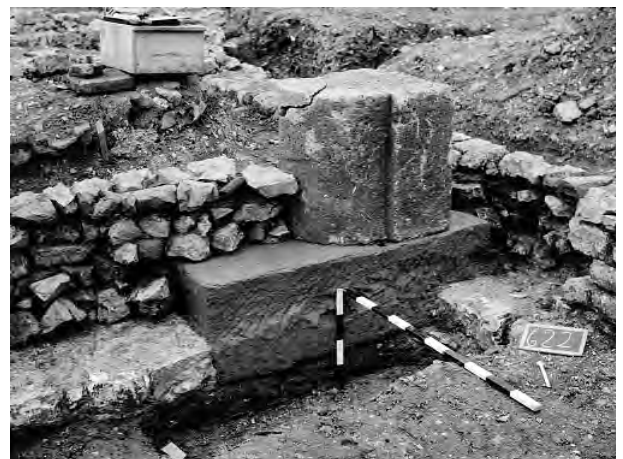
Abb. 128: Augst, Region 5,B (Grabung 1967.55). Ecke mit den Mauern MR 5B03.131 (links) und MR 5B03.128; Teile der Mauern sind bereits entfernt worden. Zu einer ersten Phase (Portikus) gehören der in beide Mauern eingebundene Buntsandsteinquader und die darauf stehende Halbsäule. Links des Quaders zeichnet sich die ursprüngliche Mauerkrone ab, auf der weitere Sandsteinplatten gelegen haben dürften. Von der späteren Zumauerung der Portikus blieb das links an die Halbsäule anschließende Mauerstück erhalten. Von Süden.

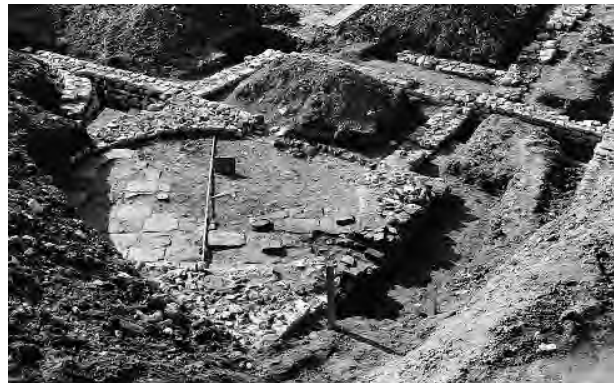
Abb. 129: Augst, Region 5,B (Grabung 1967.55). Gesamtaufnahme des freigelegten Teils der Badeanlage im Gebäude 5B03 (Räume 5B03.05–5B03.07). Im Vordergrund das Sudatorium. Von Osten.

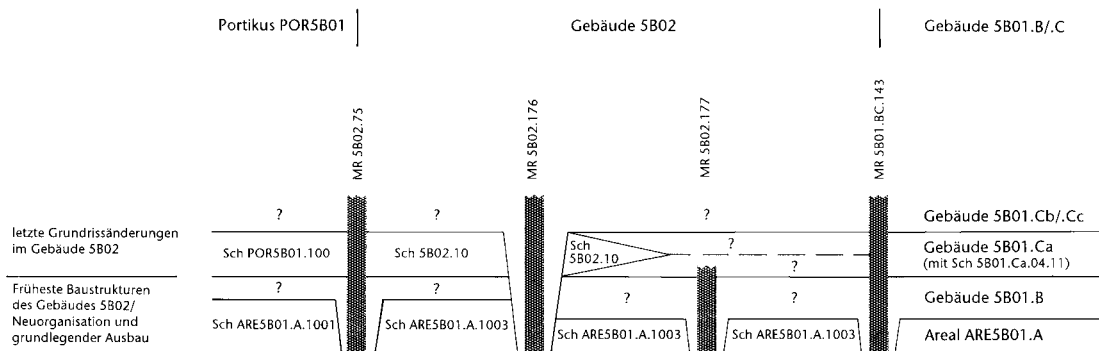
Abb. 130: Augst, Region 5,B (Grabung 1967.55). Schematisches Profil zu den Befundzusammenhängen in den Gebäuden SB01.B/C und SB02 sowie in der Portikus POR5B01. Fragezeichen bezeichnen nicht klar interpretierbare Schichten.

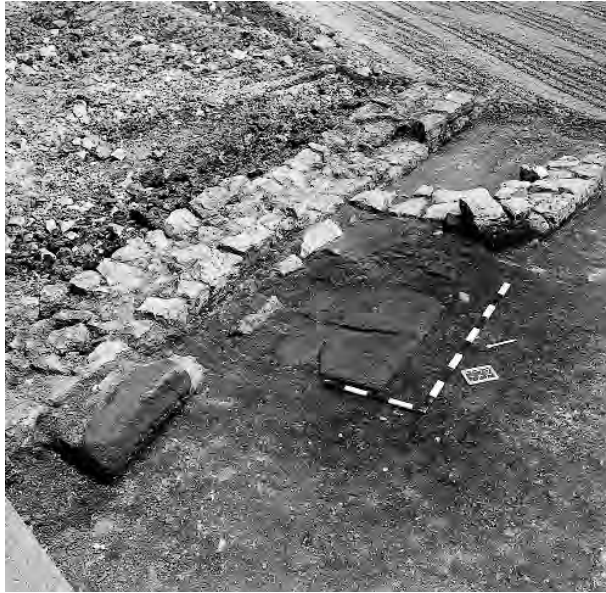
Abb. 131: Augst, Region 5,B (Grabung 1967.55). Blick auf die an die Mauer MR 5B01.BC.143 angebaute Struktur So 5B02.01.01. Von Westen.

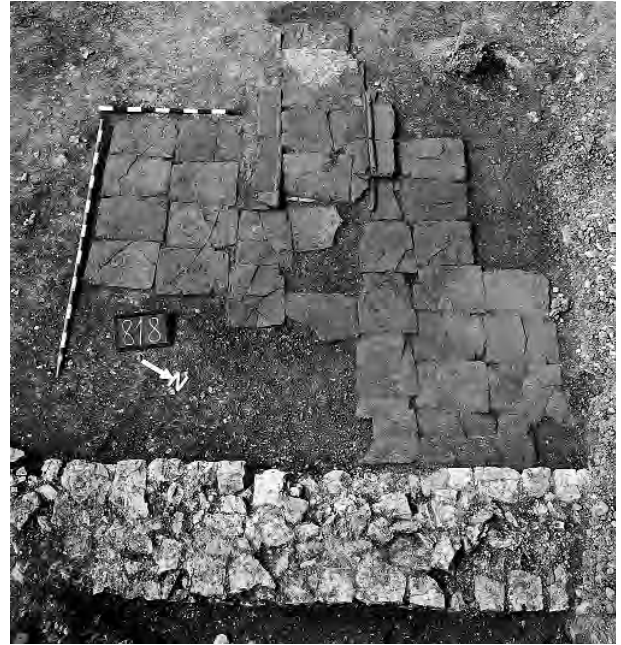
Abb. 132: Augst, Region 5,B (Grabung 1967.55). Die an die Mauer MR POR5B02.145 angebaute Struktur So POR5B02.01: Rest einer Räucherammer/Darre? Von Nordosten.

unter den Ziegeln Rötung durch Hitze auf,<sup>396</sup> (Kantenlängen der Ziegellage mind.  $0,94 \text{ m} \times 1,35 \text{ m}$ ). Direkt südöstl. an die Ziegel anschliessend halbkreisförmiges, aus trocken gesetzten Kalksteinen gebautes Fundament(?); die an die Ziegel anstossende Schmalseite bildete eine gerade Kante. Nur teilweise erhalten, im Süden durch den Bagger unbeobachtet zerstört (innerer Dm. des Halbrunds ca.  $0,7 \text{ m}$ ; Breite der Mauer  $0,5\text{--}0,6 \text{ m}$ ). Zusammengehörigkeit der Ziegel und des Fundaments durch den direkten Kontakt an der Schmalseite sehr wahrscheinlich. Wenig nördl. der Ziegel ein hochkant und parallel zu MR 5B01.BC.143 gestellter Buntsandstein, am Südabschluss mehrere(?) Steine. (Kantenlängen  $0,2 \text{ m} \times 0,6 \text{ m}$ , Höhe unbekannt); Zugehörigkeit zu den übrigen Befunden unsicher. Stratigraphische Einbindung des Ensembles nicht beobachtet, aufgrund der eingemessenen Höhen jedoch sicher zu den jüngsten Befunden des Gebäudes 5B02 gehörend (OK Ziegellage 296,18 m ü. M.; OK Fundament 296,26 m ü. M.; OK Sandstein 296,39 m ü. M.).

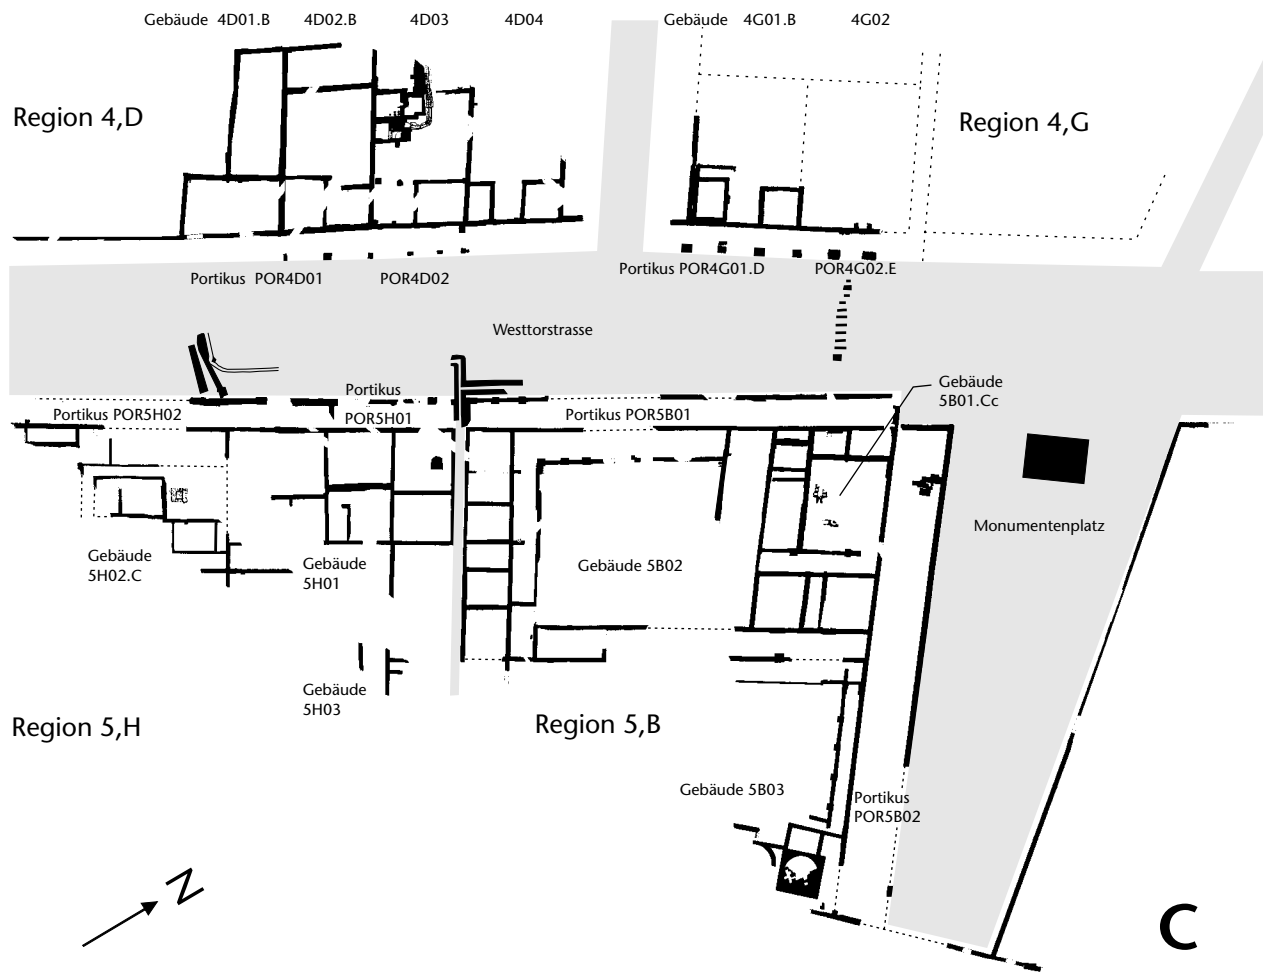
Abb. 135: Übersicht des Siedlungsablaufs in den Regionen 4,D, 4,G, 5,H und 5,B sowie der Westtorstrasse. A: in der Zeit von etwa 10 v. Chr. bis gegen das Ende des 1. Jahrhunderts n. Chr. (die Situation in der Westtorstrasse entspricht dem Zustand der ersten Strasse WES04.A); B: ab der Wende 1./2. Jahrhundert n. Chr.; C: nach der Mitte des 2. Jahrhunderts bis 3. Jahrhundert. M. 1:1000.

Die in der Abbildung 134 dargestellte Gegenüberstellung der einzelnen Regionen und der Strasse zeigt die Besiedlungs- und die damit verbundenen, räumlich und zeitlich differenzierten Nutzungsphasen; die Abbildung 135 illustriert diese Entwicklung in der Fläche.

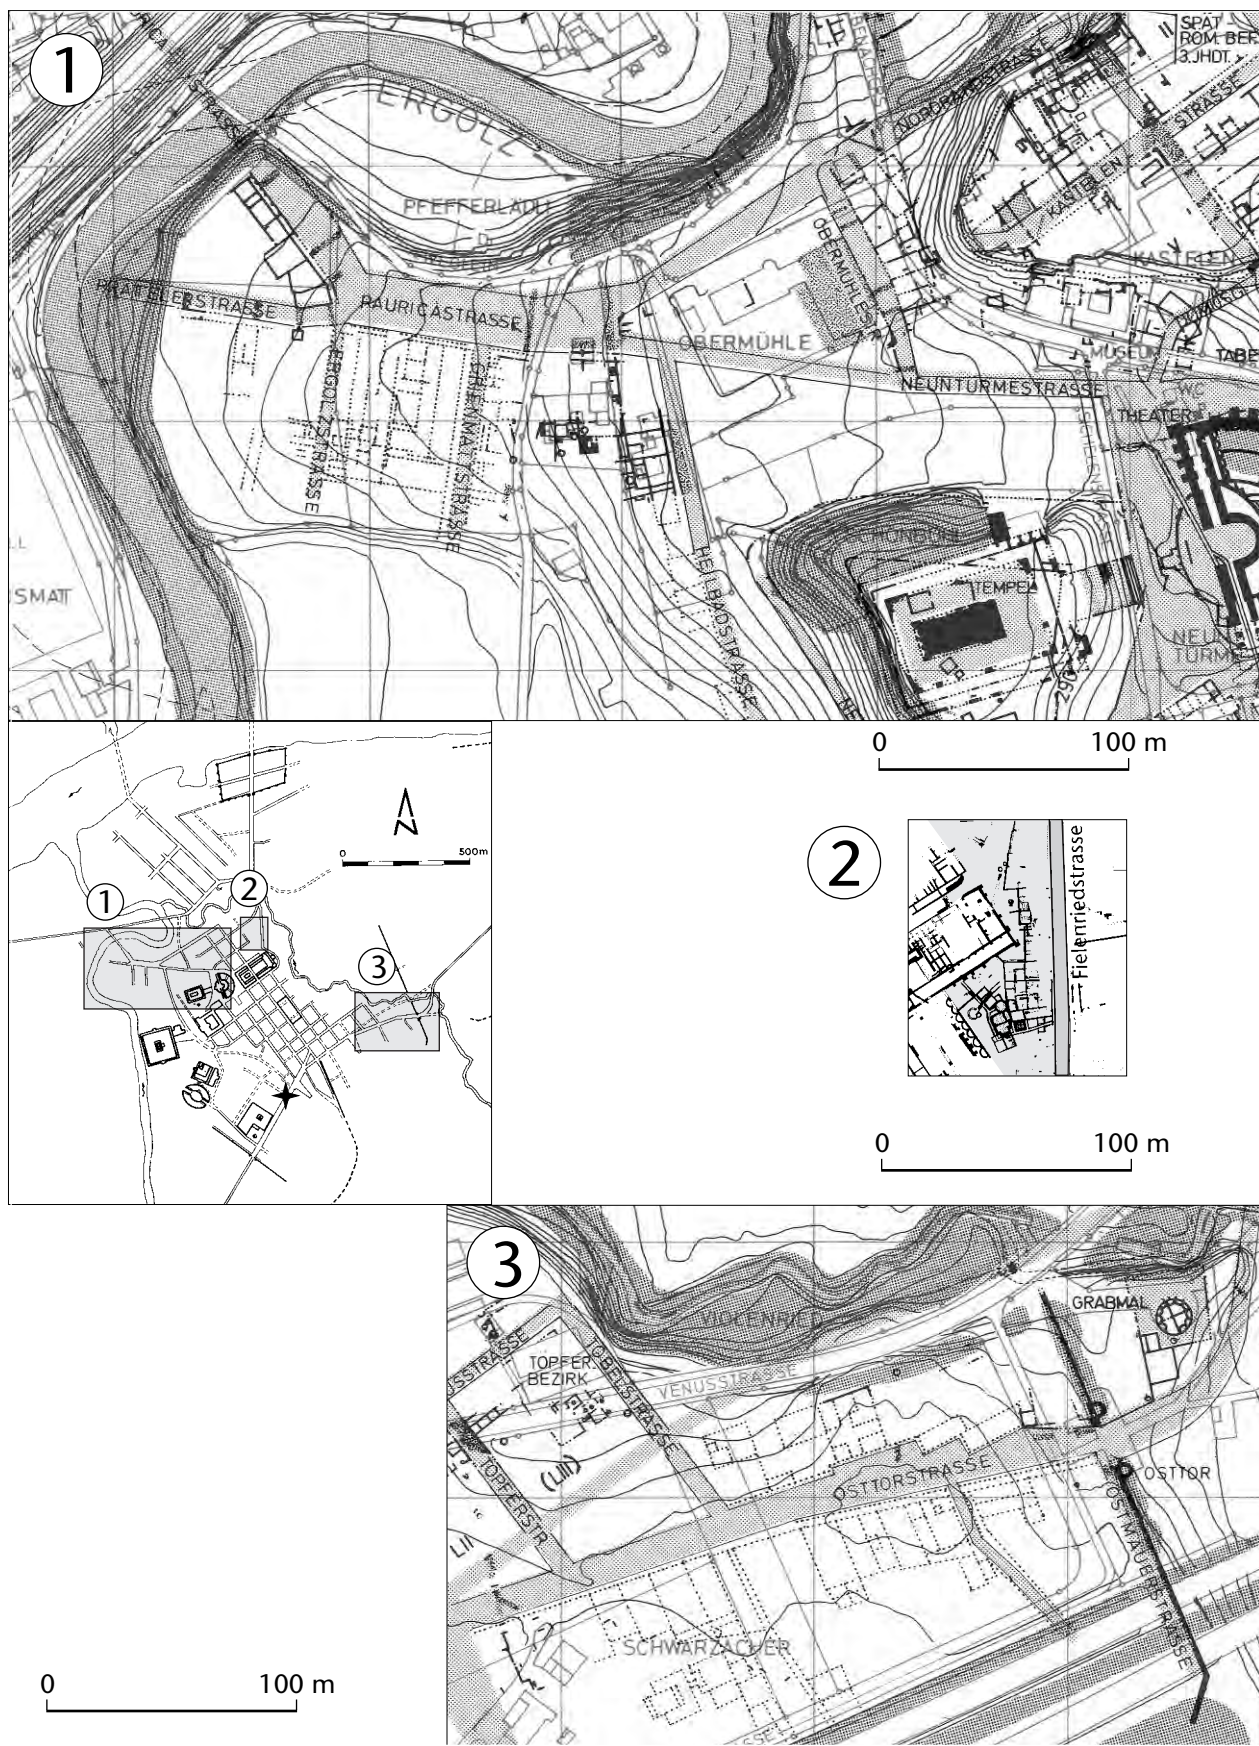
Abb. 137: Ausschnitte der bisher bekannten Bebauungsstrukturen in den Randzonen der Oberstadt von Augusta Raurica. Schwarze Linien bezeichnen ausgegrabene, Punktlinien durch Luftbildaufnahmen belegte Bebauungsstrukturen. M. 1:3000.
