# Das Südwestquartier von Augusta Raurica

Untersuchungen zu einer städtischen Randzone

RÖMERSTADT AUGUSTA RAURICA  
Augst 2003

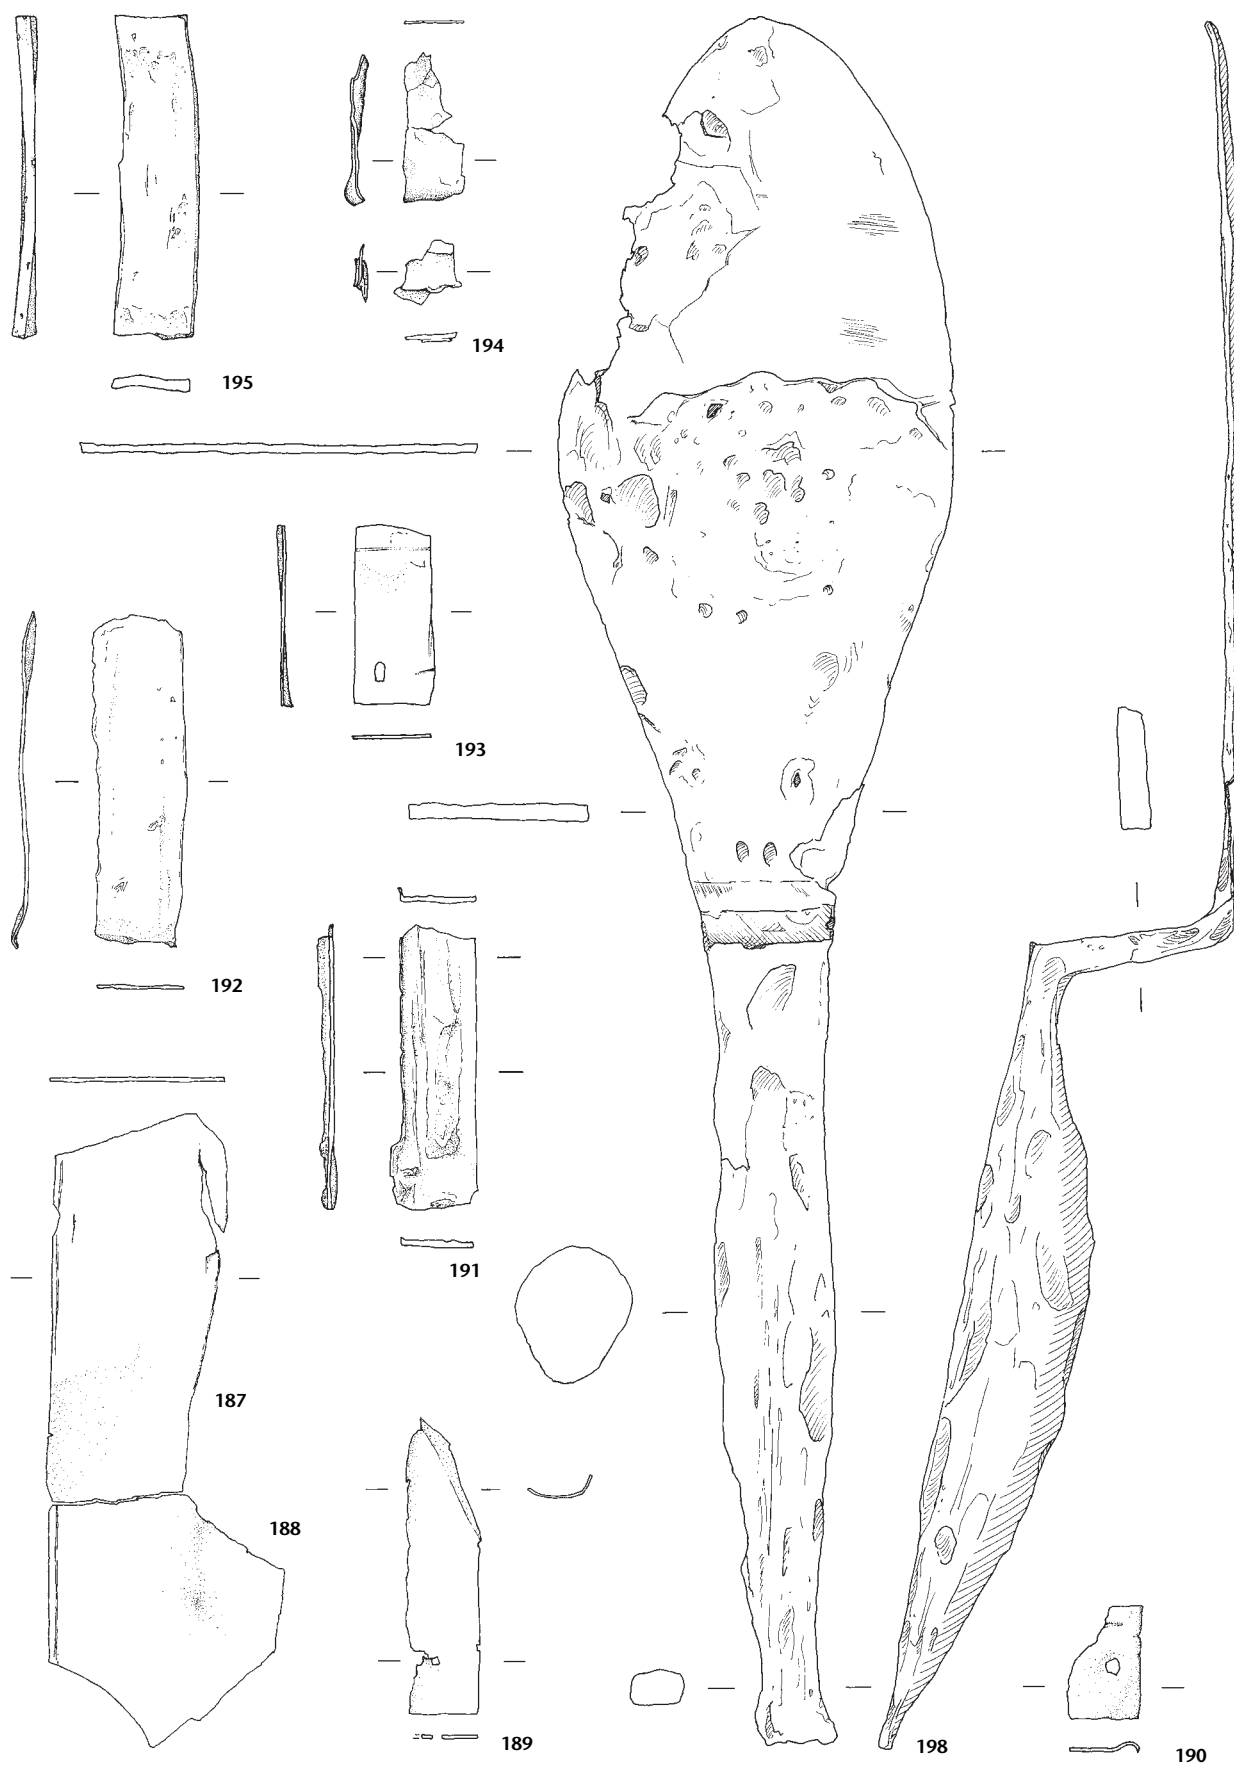
Tafel 14: Augst, Region 4,D, Gebäude 4D03: 187–195 Bronze, 198 Eisen (vgl. S. 68–71). M. 2:3.

- 187 Blechfragment, verbogen. Eine Kante original erhalten, durch eine Kerblinie betont; wohl zu 188 gehörend. Auf Vorder- und Rückseite Kontaktflecken von korrodiertem Eisen. Länge 7,8 cm, Breite 3,3 cm. Publiziert in Riha 2001, 108 mit Abb. 118,g. Gewicht 11,0 g. – Inv. 1966.14640G. FK X05536.

- 188 Blechfragment, verbogen. Eine Kante original erhalten, durch eine Kerblinie betont. Auf der Rückseite Kontaktflecken von korrodiertem Eisen. Länge 4,9 cm, Breite 4,7 cm. Publiziert in Riha 2001, 108 mit Abb. 118,g. Gewicht 8,0 g. – Inv. 1966.14640H. FK X05536.

- 198 Maurerkelle. Blatt ellipsenförmig, beschädigt; abgewinkelte, massive Griffangel, im Querschnitt rund, stark verdickt. Starke Brandpatina. Länge 34,0 cm, Blatt: Länge 17,5 cm, Breite 7,7 cm. Gewicht 502,0 g. – Inv. 1966.12383. FK X05536.

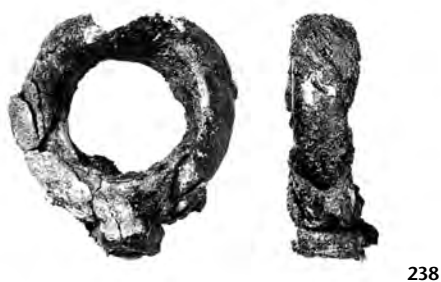
- 238 Zügelführungsrings. Nur Führungsrings und Ansatz des Körpers erhalten, in zwei Teile zerbrochen. Sehr stark korrodiert, ursprüngliche Oberfläche nur noch kleinflächig erhalten; mehrheitlich ist die Oberfläche aufgerissen, stellenweise auch abgeplatzt und aufgeblüht. An der Ansatzstelle des Körpers haben sich Reste des im Querschnitt rechteckigen, eisernen Befestigungsdorns erhalten. Länge 6,5 cm, Dm. des Rings aussen ca. 6,0, innen ca. 3,9 cm. Gewicht 93,0 g. – Inv. 1975.7625. FK A06290.
