FORSCHUNGEN IN AUGST

BAND 47

# Die Nordwestecke der Insula 50 von Augusta Raurica

Die Entwicklung eines multifunktional  
genutzten Handwerkerquartiers

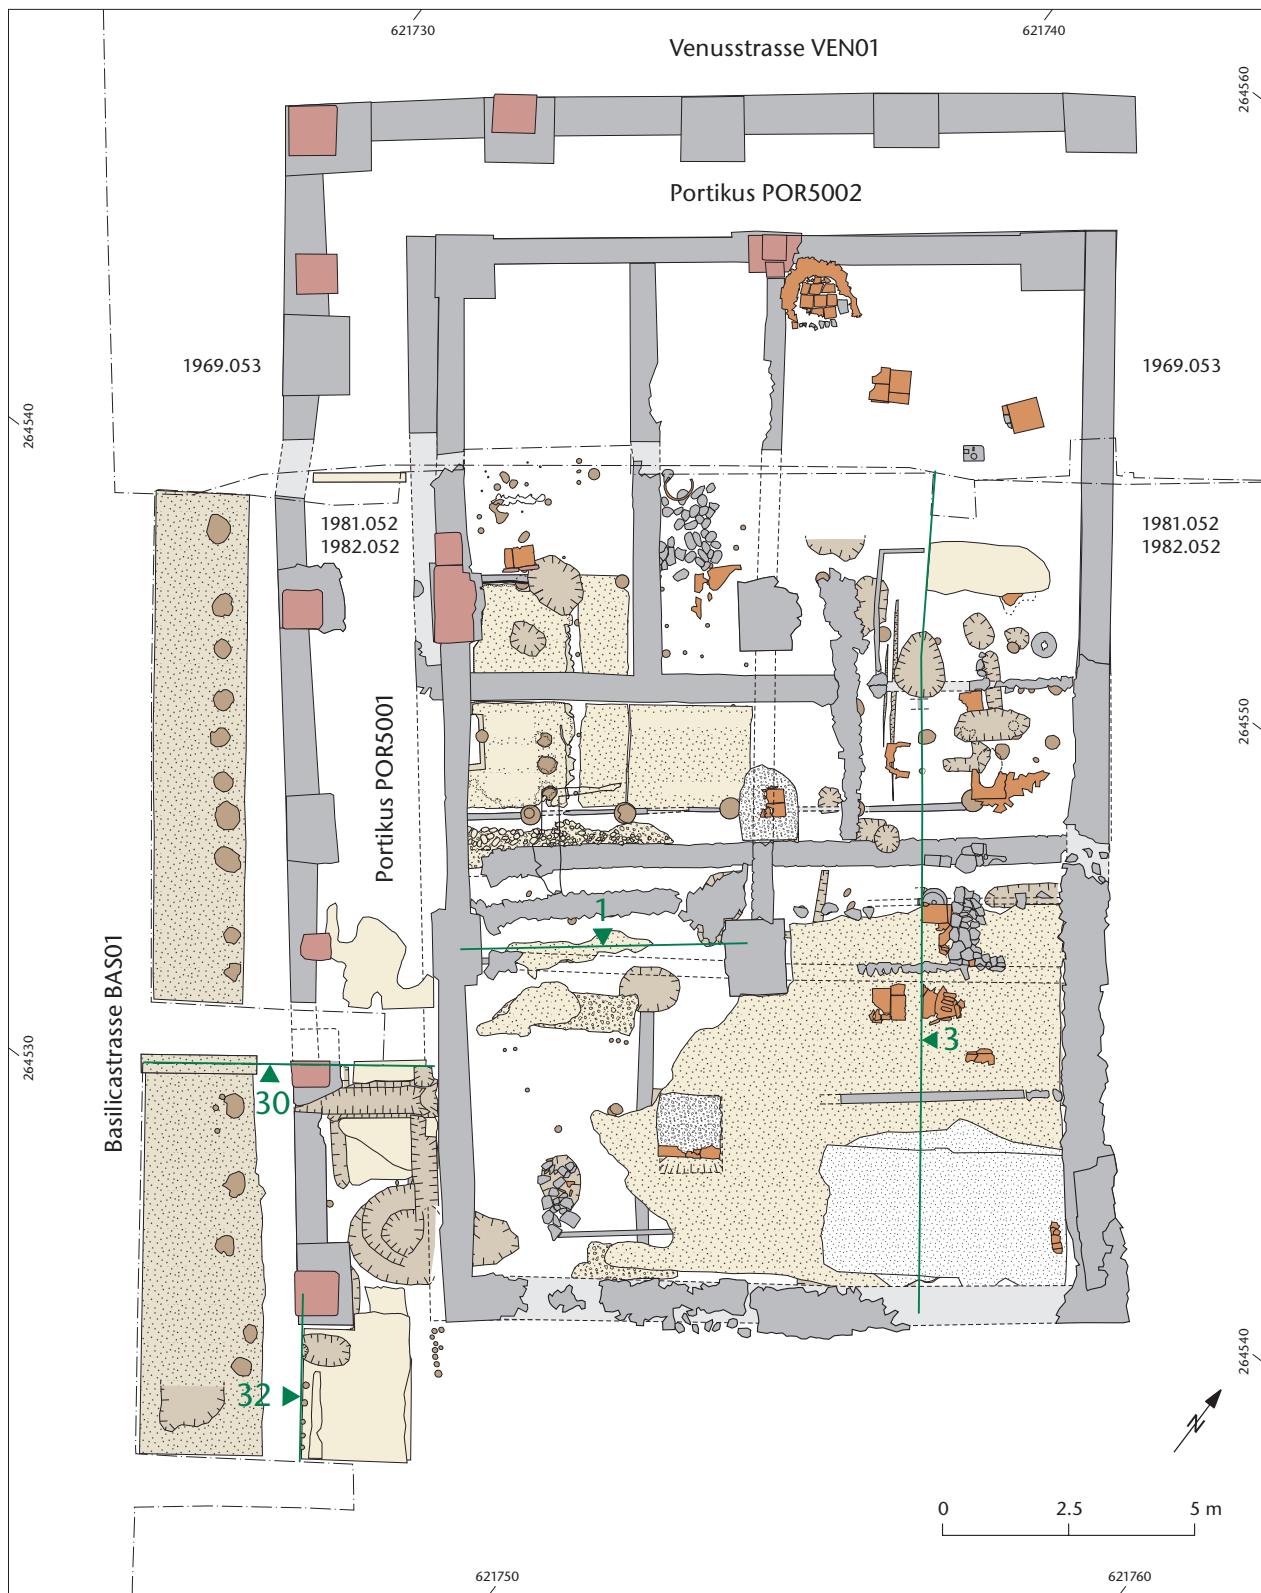
Abb. 2: Augst/BL, Insula 50 (Grabungen 1969.053/1981–1982.052). Grabungsgesamtplan mit Angabe sämtlicher Profile. M. 1:150.

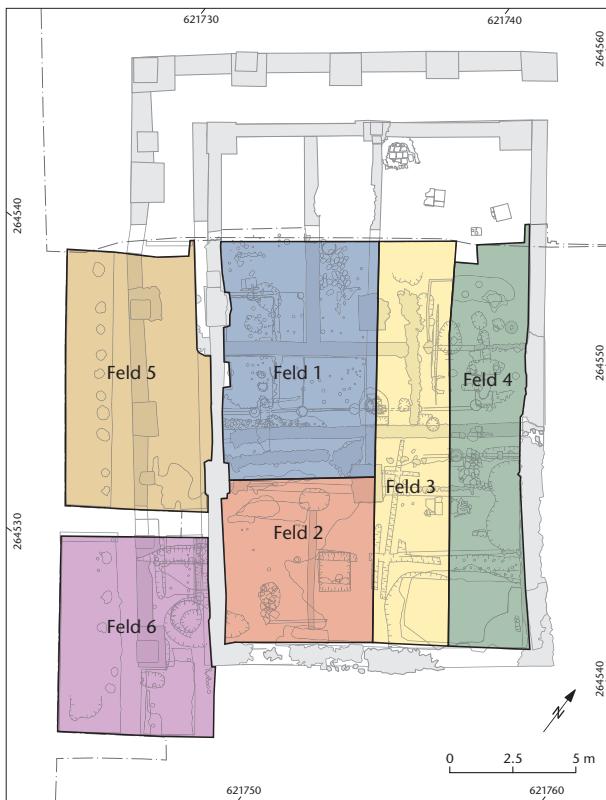
Abb. 4: Augst/BL, Insula 50 (Grabung 1981–1982.052). Rekonstruierte Felderinteilung mit einer neu vergebenen Nummerierung. M. 1:300.

In der ersten Kampagne (1981.052) konzentrierte sich der Abbau auf die erkennbare römische Gebäudefläche. Die folgenden Handabträge wurden vorwiegend in sehr grossen Flächeneinheiten vorgenommen (Abb. 4). Die Abbauflächen ergaben sich durch das Anlegen von zwei Profilen (1 [Abb. 26] und 3 [Abb. 7]). Aufgrund der Schichtbeobachtungen konnten die Felder 2 und 3 folglich nach Schichten abgebaut werden. Eine eigentliche Feldernummerierung existierte nicht<sup>11</sup>. Die übrigen Abträge sowie die Dokumentationsdichte orientierten sich vor allem nach subjektiven Beobachtungen. Es wurden keine systematischen oder einheitlich schichtbezogenen Abtragstiefen vorgenommen. Dadurch entstanden in gewissen Bereichen der Auswertungsfläche

11 Die Feldereinteilung auf Abb. 4 stellt lediglich eine Rekonstruktion mit vom Verfasser vergebenen Felder-Nummern dar.

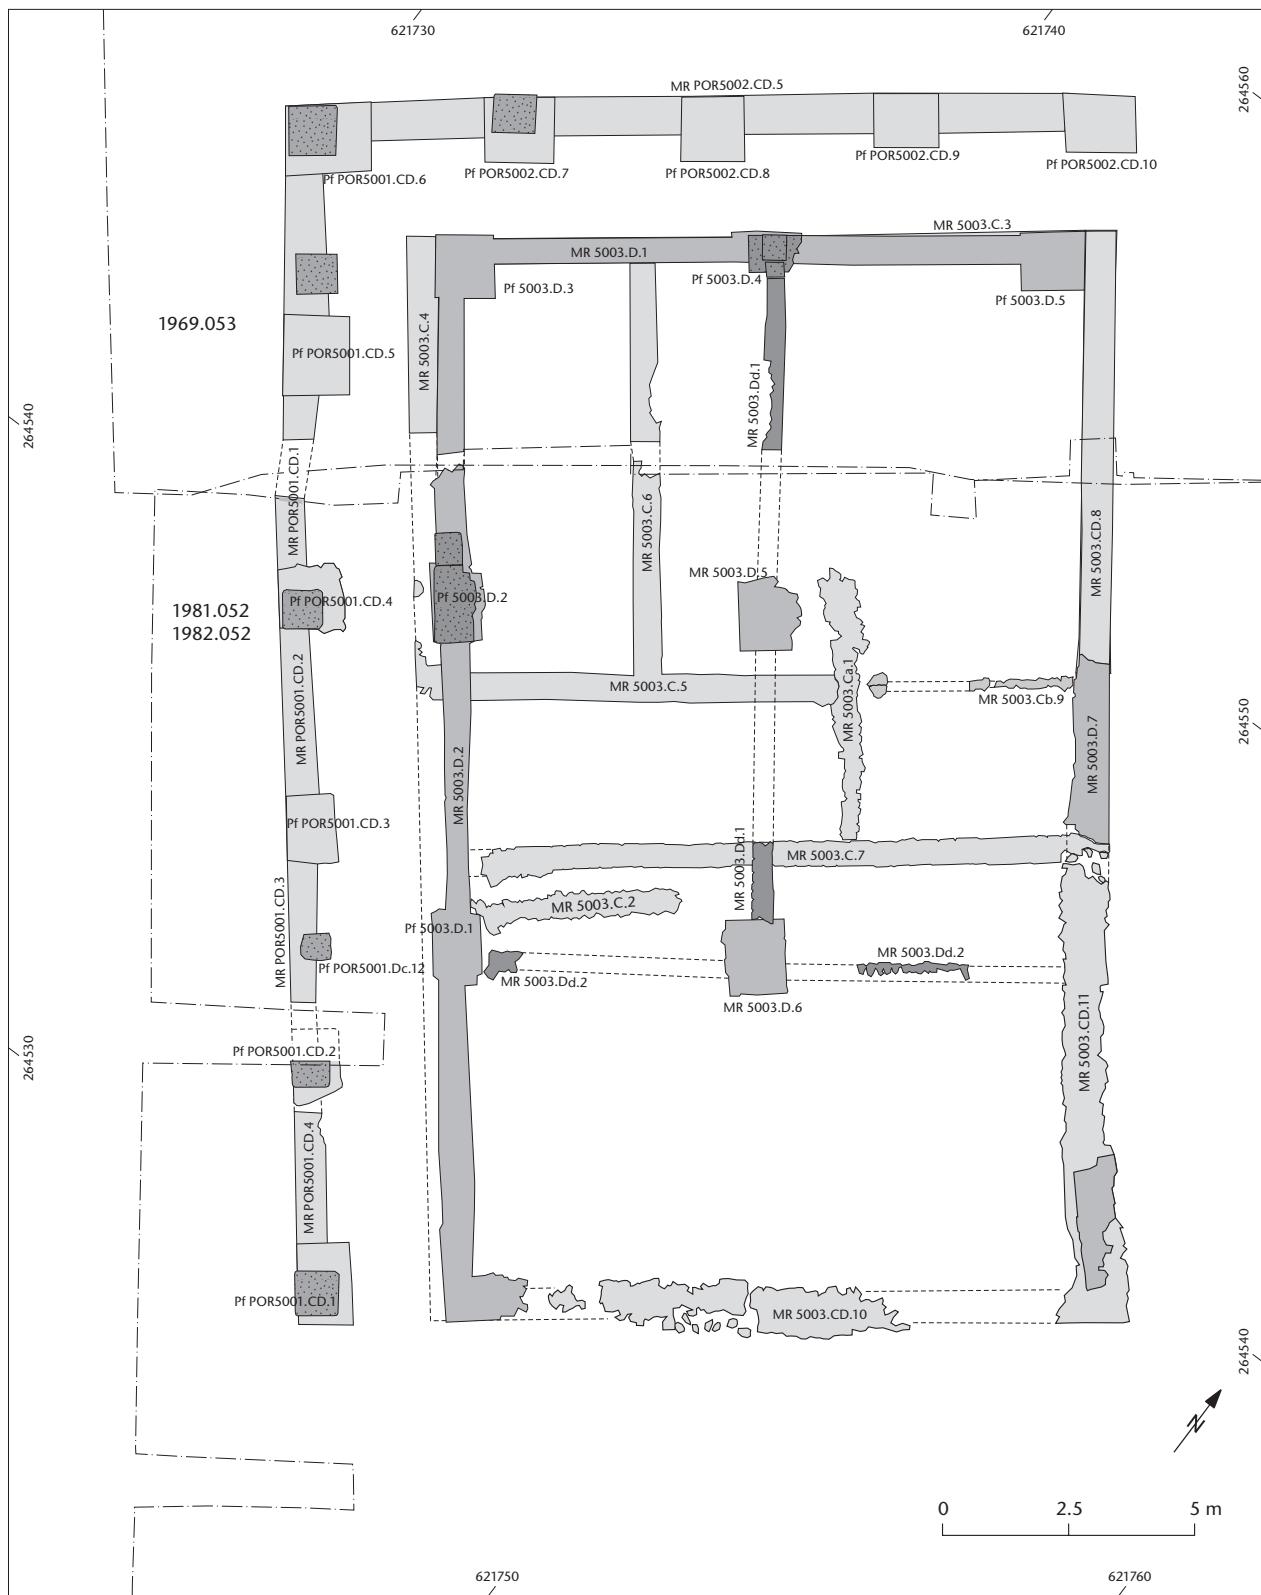
Abb. 5: Augst/BL, Insula 50 (Grabungen 1969.053/1981–1982.052). Mauerplan. M. 1:150.

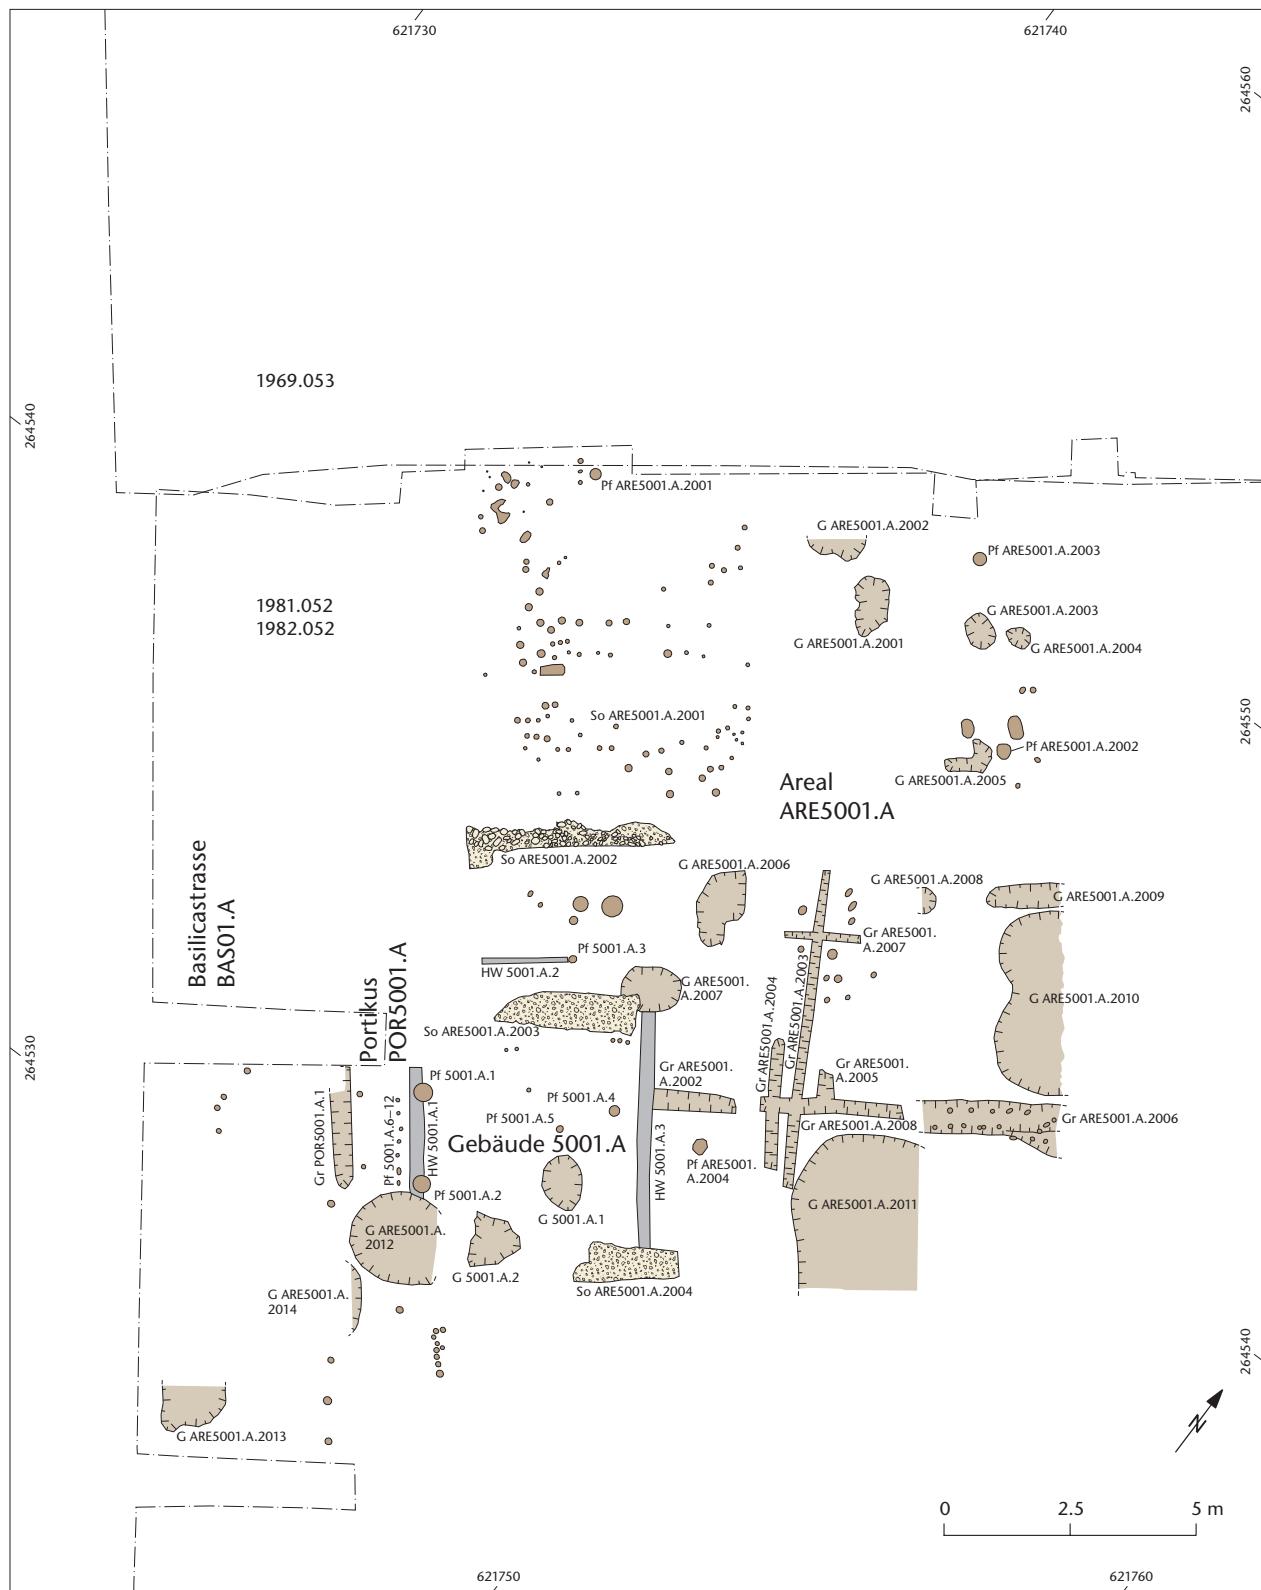
Abb. 6: Augst/BL, Insula 50 (Grabung 1981–1982.052). Übersichtsplan mit allen Befundstrukturen von Bauzustand A. M. 1:150.

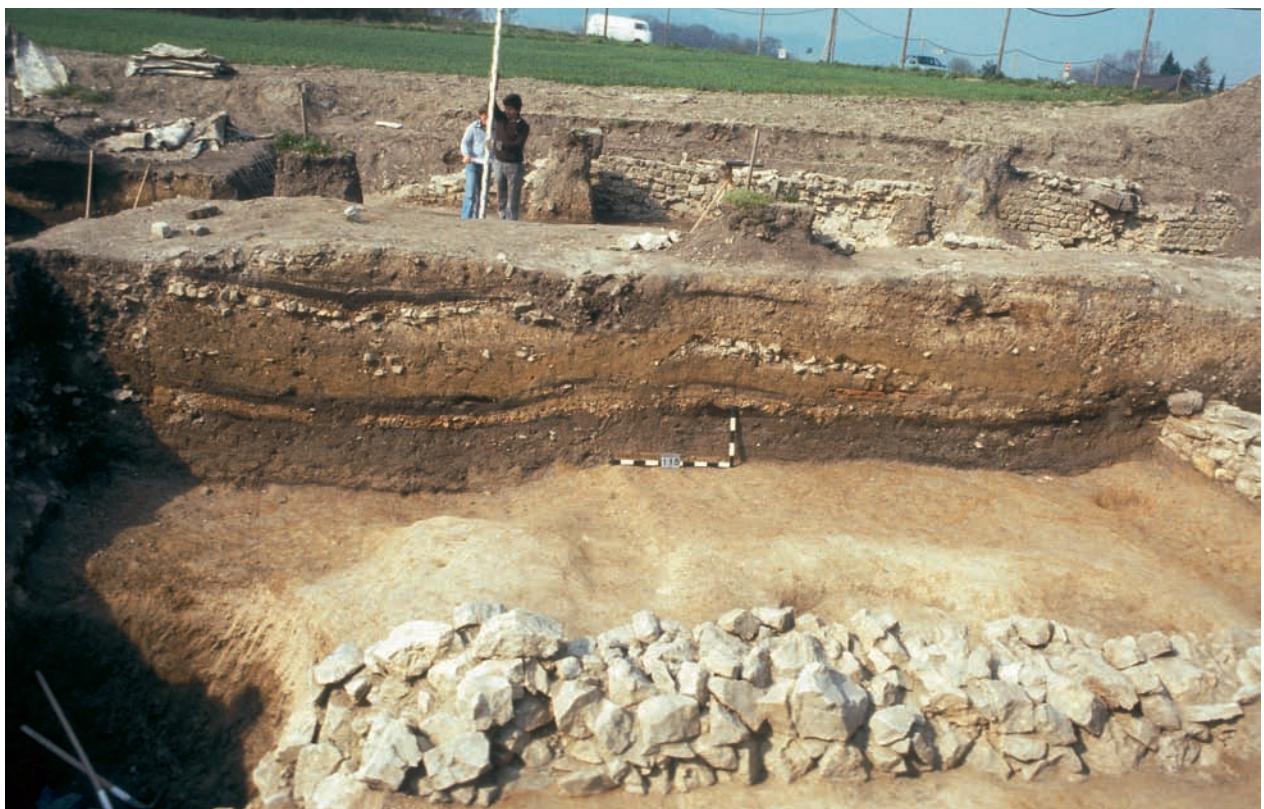
Abb. 8: Augst/BL, Insula 50 (Grabung 1981–1982.052). Südhälfte von Profil 3. Ansicht von Nordosten.

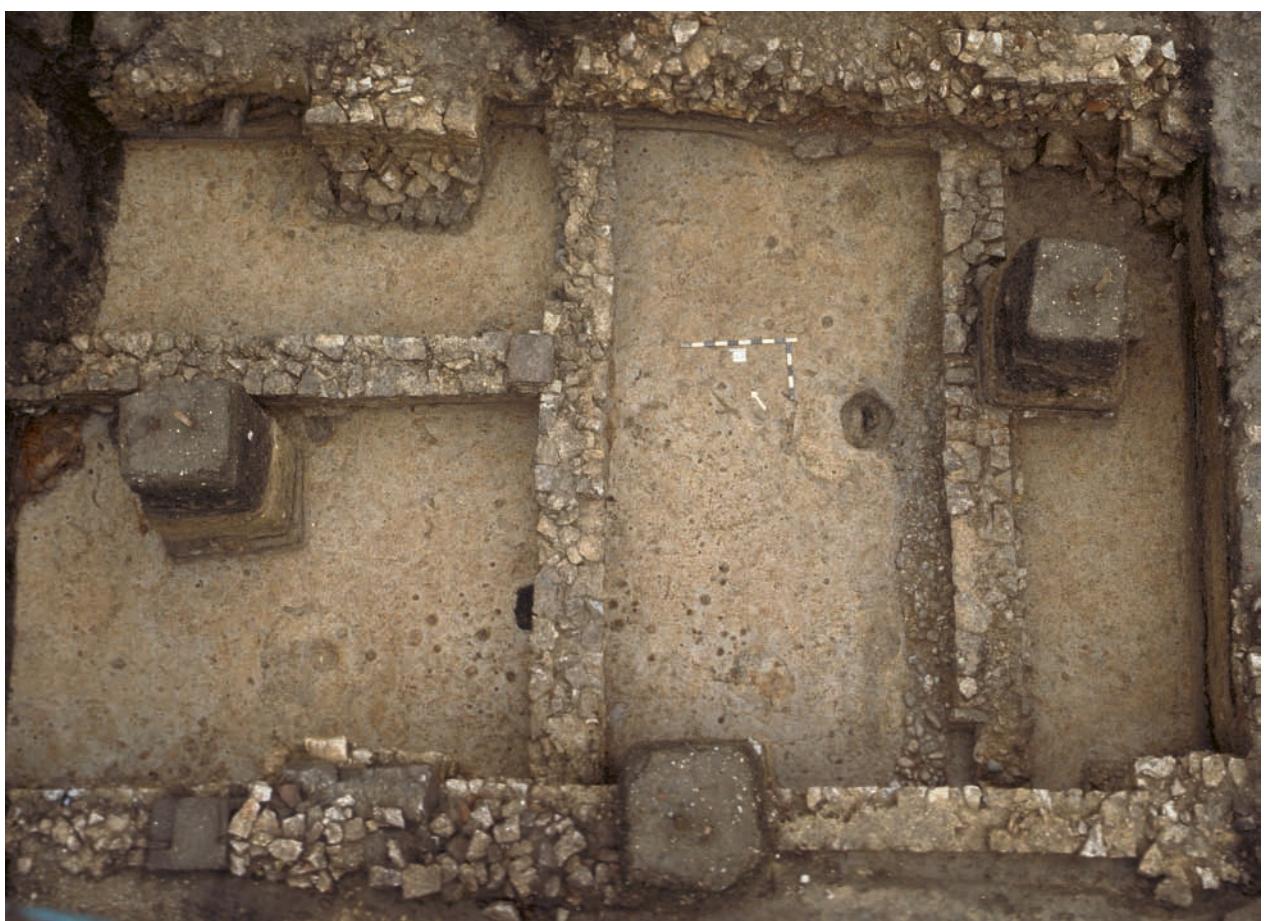
Abb. 10: Augst/BL, Insula 50 (Grabung 1981–1982.052). Blick von Südwesten auf den anstehenden Boden Sch ARE5001.A.1001 mit den eingetieften Strukturen So ARE5001.A.2001, Pf5002.B.1–3 und So ARE5001.A.2002. Zudem sind Mauern der Bauzustände C und D sichtbar.

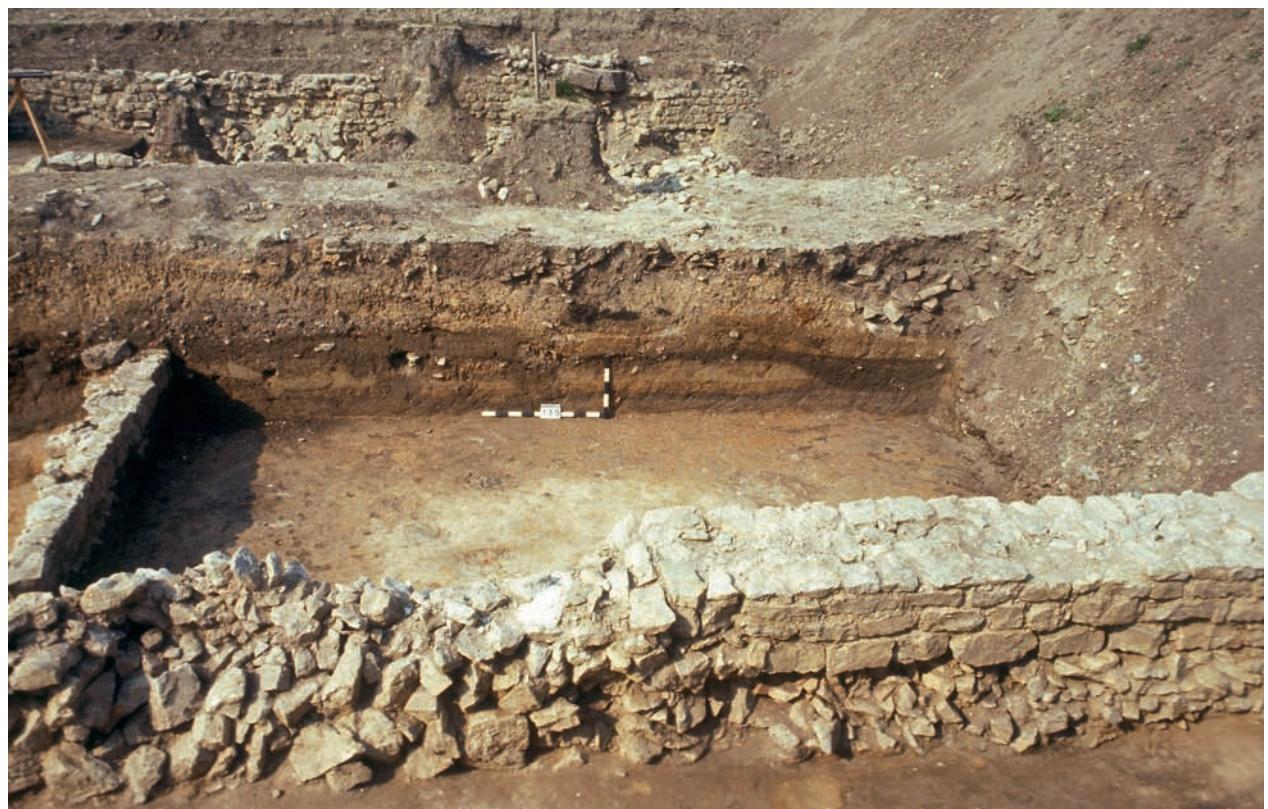
Abb. 9: Augst/BL, Insula 50 (Grabung 1981–1982.052). Nordhälfte von Profil 3. Ansicht von Nordosten. Im Vordergrund: MR 5003.CD.8 und MR 5003.D.7.

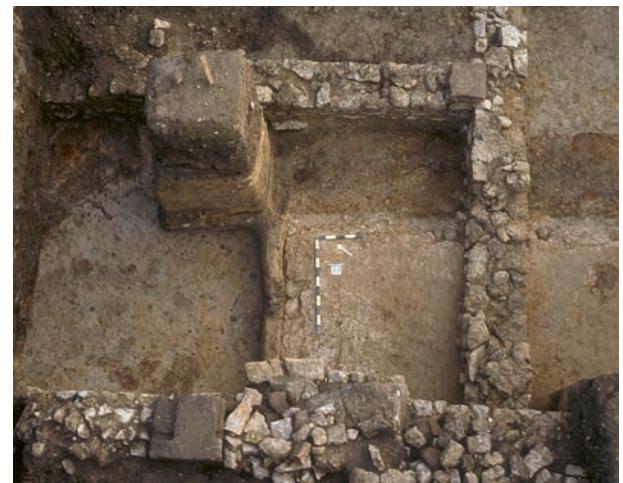
Abb. 12: Augst/BL, Insula 50 (Grabung 1981–1982.052). Blick von Südwesten auf den Mörtelboden Sch 5002.Bb.42 mit der anschliessenden HW 5002.B.5. Ebenfalls zu sehen sind die Mauern MR 5003.C.5, MR 5003.C.6 sowie im Vordergrund die MR 5003.D.2 mit dem Pfeilerfundament Pf 5003.D.2.

Die übrigen stellenweise vorhandenen Verfärbungen der Lehmschicht gelten als typische Anzeiger für Staunässe und müssen nicht zwingend anthropogenen Ursprungs sein (Abb. 12).

*HW 5002.B.5* (Abb. 12; 34). Holzlehmwand. Lehm, auf nördlicher Seite (Aussenwand) schwarze Holzkohlefärbung. L. 190 cm, B.

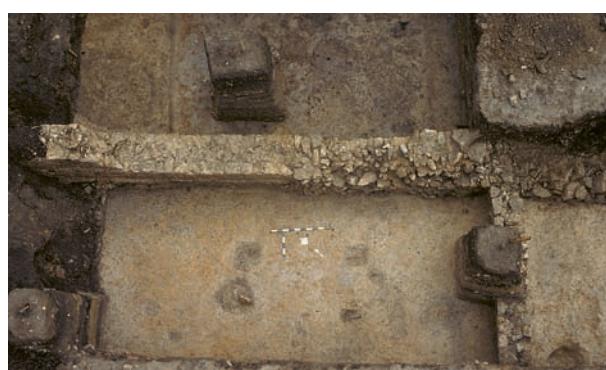
► Abb. 13: Augst/BL, Insula 50 (Grabung 1981–1982.052). Anstehender Boden mit den Strukturen G ARE5001.A.2003–2005, Pf ARE5001.A.2002 und Pf ARE5001.A.2003. Als Teil der Steinbauperioden sind die MR 5003.C.7, MR 5003.CD.8 und MR 5003.D.7 sichtbar. Blick von Südwesten.

*G ARE5001.A.2003* (Abb. 13). Grube. Im Grundriss runde, dunkle Verfärbung in Sch ARE5001.A.1001. Verfüllung: «siltig-sandiges Material, vereinzelt Kalkbruchsteinstücke, Ziegelsplitter und Holzkohle». Dm. 70 cm. Gefasst auf 296,18 m ü. M., UK 295,97 m ü. M.

*G ARE5001.A.2004* (Abb. 13). Grube. Im Grundriss runde, dunkle Verfärbung in Sch ARE5001.A.1001. Verfüllung: «siltig-sandiges Material, vereinzelt Kalkbruchsteinstücke, Ziegelsplitter und Holzkohle». Dm. 50 cm. Gefasst auf 296,18 m ü. M., UK 295,97 m ü. M.

*G ARE5001.A.2005* (Abb. 13). Grube. Im Grundriss dunkle Verfärbung in Sch ARE5001.A.1001. Länglichovale Form mit brauner Färbung am Rand. Struktur wurde nicht ausgenommen. Möglicherweise keine Grube, sondern nur Verfärbung. L. 80 cm. Gefasst auf ca. 296,19 m ü. M.

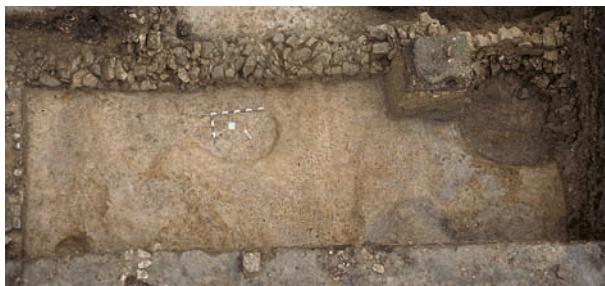
Abb. 14: Augst/BL, Insula 50 (Grabung 1981–1982.052). Blick von Südwesten auf den anstehenden Boden mit den Strukturen G ARE5001.A.2008, G ARE5001.A.2009, G ARE5001.A.2010 und Gr ARE5001.A.2006.

Dasselbe gilt vermutlich auch für die Lage der Gruben G ARE5001.A.2009 und G ARE5001.A.2010 (Abb. 14), die beide im Osten von der späteren Mauer MR 5003.CD.11 überdeckt werden. Die letztgenannte Grube weist eine Länge von ca. 3,60 m auf. Beim Blick auf Abbildung 15 erkennt man aber deutlich, dass es sich eher um eine Senke als um eine wirkliche Grube handelt. Alleine mittels der dokumentierten Aufsicht kann die stratigrafische Zugehörigkeit nicht geklärt werden. Schwierig gestaltet sich auch die funktionale Deutung, da kein konkreter Fundkomplex zuweisbar ist. Eine Nutzung als Kellergrube ist wohl aufgrund der geringen Dimension und Grubentiefe auszuschliessen. Inwiefern evtl. ein Zusammenhang zur gleich nördlich angrenzenden Grube G ARE5001.A.2009 besteht, bleibt ebenfalls unklar. Auffällig ist bei Letzterer, dass sie in etwa derselben Ausrichtung verläuft wie die Gräben Gr ARE5001.A.2002, Gr ARE5001.A.2006 und Gr ARE5001.A.2008. In der linearen Verlängerung nach Westen befindet sich zudem die Grube G ARE5001.A.2008.

*G ARE5001.A.2008* (Abb. 14; 19). Grube. Im Grundriss runde, dunkle Verfärbung in Sch ARE5001.A.1001. Nur etwa die Hälfte wurde freigelegt. Dm. (unvollständig) ca. 50 cm. Gefasst auf ca. 296,06 m ü. M., UK 295,88 m ü. M.

*G ARE5001.A.2009* (Abb. 14). Grube. Im Grundriss langschmale, dunkle Verfärbung in Sch ARE5001.A.1001. Mögliche Fortsetzung nicht zu beobachten, da von MR 5003.CD.11 überdeckt. L. 140 cm, B. 50 cm. Gefasst auf ca. 295,99 m ü. M., UK 295,90 m ü. M.

*G ARE5001.A.2010* (Abb. 14; 15; 19). Grube. Im Grundriss amorph-runde Senke in Sch ARE5001.A.1001. Mögliche Fortsetzung nicht zu beobachten, da von MR 5003.D.5 überdeckt. L. 365 cm, B. (unvollständig) ca. 130 cm. Gefasst auf ca. 296,09 m ü. M., UK 295,85 m ü. M.

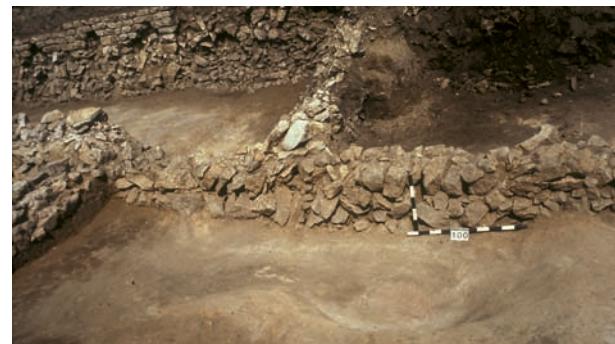
Abb. 15: Augst/BL, Insula 50 (Grabung 1981–1982.052). Fundament der MR 5003.CD.11. Westlich davon die G ARE5001.A.2010 im anstehenden Boden. Blick von Südwesten.

den musste<sup>117</sup>. Vermutlich aufgrund des Steinraubs ist der Erhaltungszustand des südlichen Abschnitts von Mauer MR 5003.CD.11 relativ schlecht (Abb. 15). Über eine Länge von rund 13 m besteht diese Mauer lediglich aus einem geschütteten Kalkbruchsteinfundament (Abb. 19). Diese Mauer MR 5003.CD.11 überzieht auch das östliche Ende der älteren Mauer MR 5003.C.7 (Abb. 49).

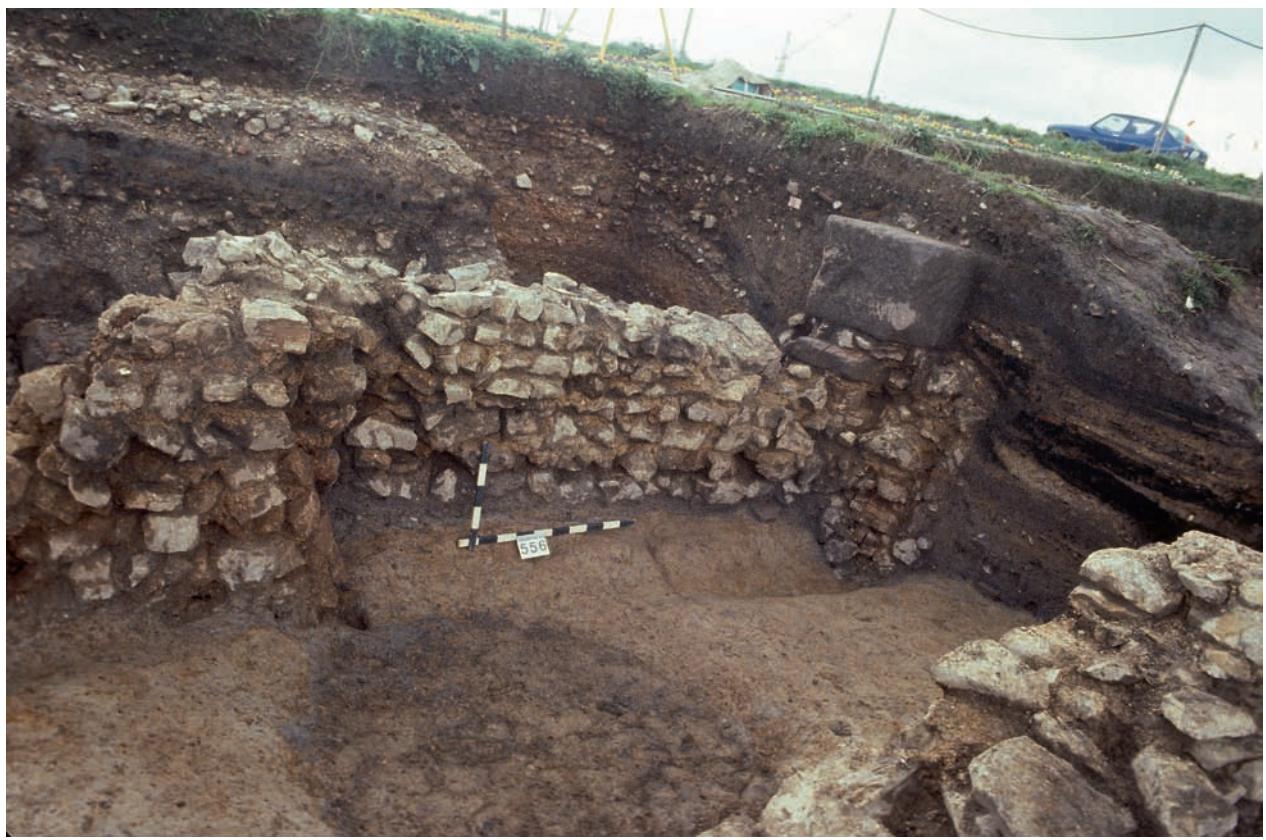
Abb. 16: Augst/BL, Insula 50 (Grabung 1981–1982.052). Blick von Osten auf die MR POR5001.CD.4 mit Pf POR5001.CD.1–2. Im Vordergrund: G ARE5001.A.2012, Gr POR5001.A.1. Rechts im Hintergrund: Profil 30 und Strassenkoffer der Basilicastrasse BAS01.

*G ARE5001.A.2012* (Abb. 16; 17; 20; 59). Grube. Im Grundriss runde Verfärbung u. a. in Sch ARE5001.A.1001. Beim Abbau wurden darin mehrere Verfüllschichten geschnitten. Gemäss Zeichnungsbeschreibung befand sich zuunterst in der Grube ein 100 cm × 100 cm grosses Korbgeflecht (nur fotografisch dokumentiert: Abb. 17). Dm. ca. 200 cm. Gefasst auf 296,44 m ü. M., UK 295,31 m ü. M. FK B08418: Ensemble 1.

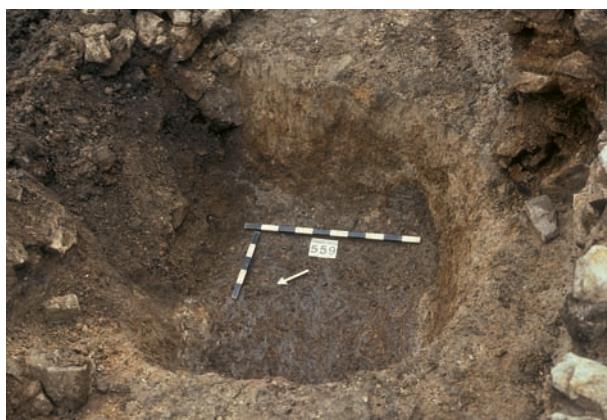
Abb. 17: Augst/BL, Insula 50 (Grabung 1981–1982.052). Blick von Nordwesten in die Grube G ARE5001.A.2012.

unterst in der Grube eine ca. 1 m<sup>2</sup> grosse Holzkonstruktion, die ein ursprüngliches Korbgeflecht ersetzt haben soll<sup>40</sup>. Dieser Befund wurde nur fotografisch dokumentiert (Abb. 17). Daraus lassen sich keine zusätzlichen Erkenntnisse zur Konstruktion mehr gewinnen. Dasselbe gilt auch für die funktionale Deutung der Grube. Folglich muss offen bleiben, was in dieser Holz-/Korbkonstruktion einst gesammelt wurde<sup>41</sup>.

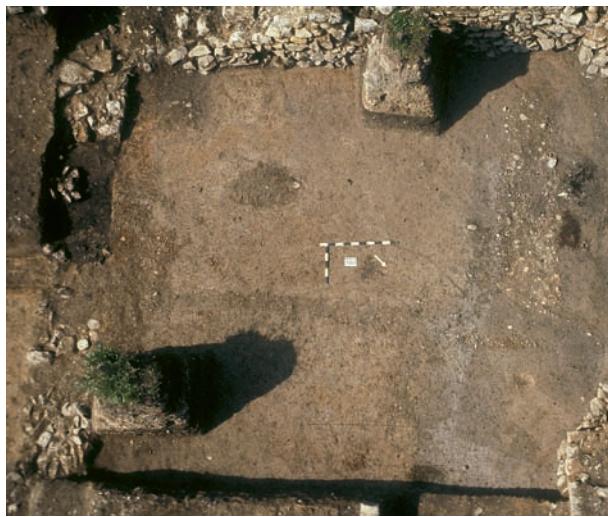
Abb. 18: Augst/BL, Insula 50 (Grabung 1981–1982.052). Blick von Nordosten auf G ARE5001.A.2007, So ARE5001.A.2003–2004, G 5001.A.1, Pf 5001.A.4–5, HW 5001.A.2–3, Pf 5001.A.3, Gr ARE5001.A.2002 und die MR 5003.CD.10.

*Gr ARE5001.A.2002* (Abb. 18; 21). Graben. Im Grundriss dunkle Verfärbung in Sch ARE5001.A.1001. B. ca. 30 cm, L. ca. 140 cm. Gefasst auf 296,38 m ü. M. FK B07843: Ensemble 1.

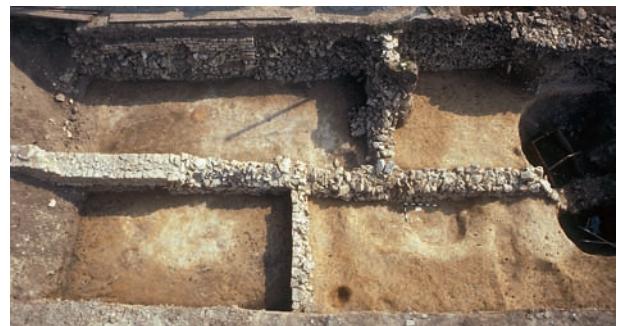
Abb. 19: Augst/BL, Insula 50 (Grabung 1981–1982.052). Ostfassade von Gebäude 5003.D. Neben den Mauern MR 5003.CD.8, MR 5003.C.7, MR 5003.D.7 und MR 5003.CD.11 sind auch Strukturen aus Bauzustand A im anstehenden Boden sichtbar. Blick von Südwesten.

*Gr ARE5001.A.2006* (Abb. 7; 14; 19). Graben. Im Grundriss dunkle Verfärbung in Sch ARE5001.A.1001. Grabenstruktur wird von runden Verfärbungen mit einem Dm. von ca. 10 cm gesäumt. B. ca. 65 cm, L. ca. 270 cm. UK 296,07 m ü. M.

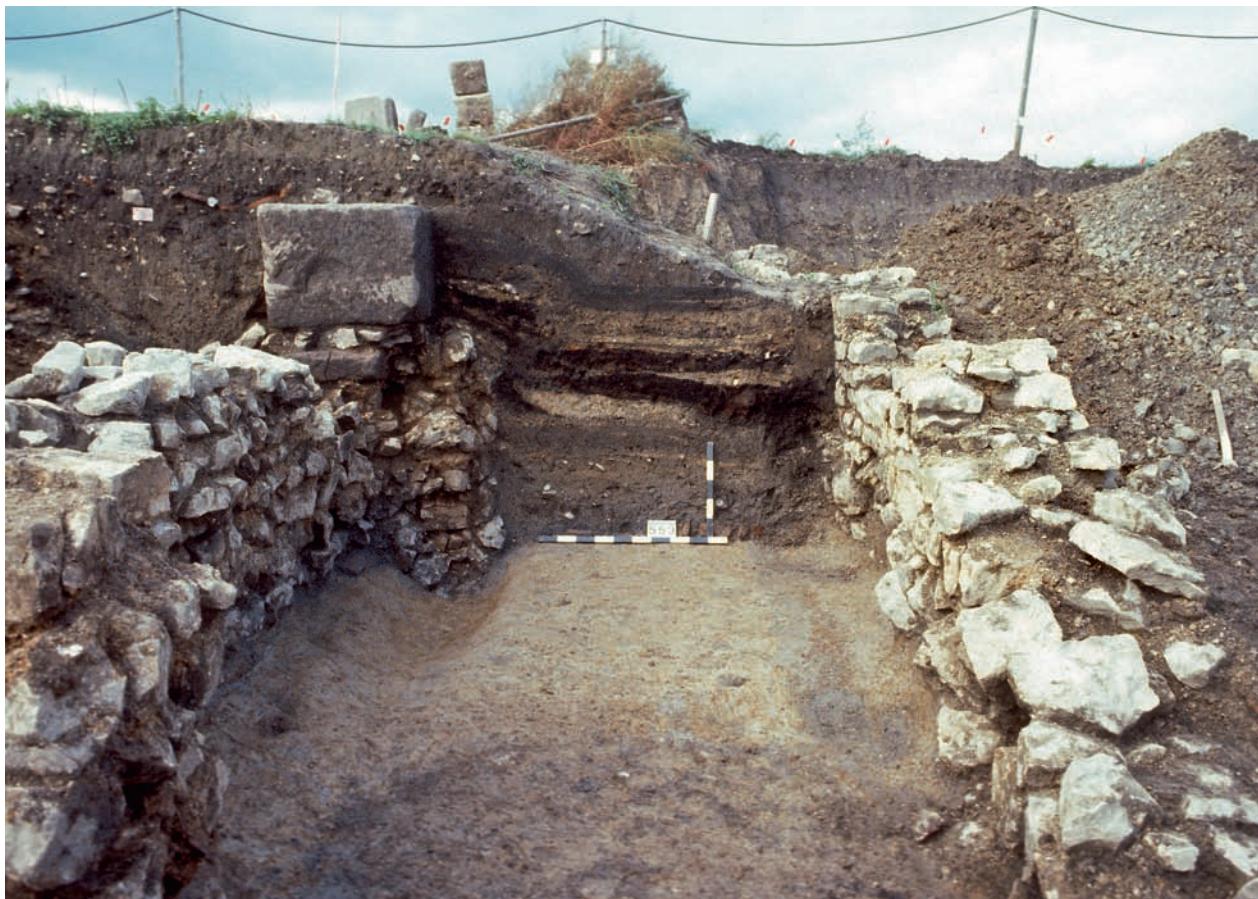
Abb. 20: Augst/BL, Insula 50 (Grabung 1981–1982.052). Osthälften von Profil 30 in der POR5001. Im Vordergrund zu sehen sind die Strukturen Pf 5001.A.1–2, HW 5001.A.1, Gr POR5001.A.1, G ARE5001.A.2012 sowie MR POR5001.CD.4 mit Pf POR5001.CD.2 und MR 5003.D.2. Blick von Südosten.

*Sch ARE5001.A.1601* (Abb. 20; 22). Abbruchschicht? «Siltiges Material, durchsetzt mit Holzkohlepartikeln, Ziegelfragmenten und Kiesel» (Dm. bis 20 mm)» (UK 296,10 m ü. M., OK 296,30 m ü. M.).

einem Abstand von 1,5 m zueinander. Der gegenüber der Grabenverfärbung ganz leicht nach Osten zurückversetzte Pfosten Pf 5001.A.1 lässt einen Pfosten-Ständerbau als unwahrscheinlich erscheinen. Die äusserst schwach erkennbare 5–10 cm breite braune Verfärbung zwischen den Pfosten deutet möglicherweise darauf, dass es sich um einen Pfostenbau mit horizontal eingenuteten Bohlen oder Brettern handeln könnte<sup>49</sup>.

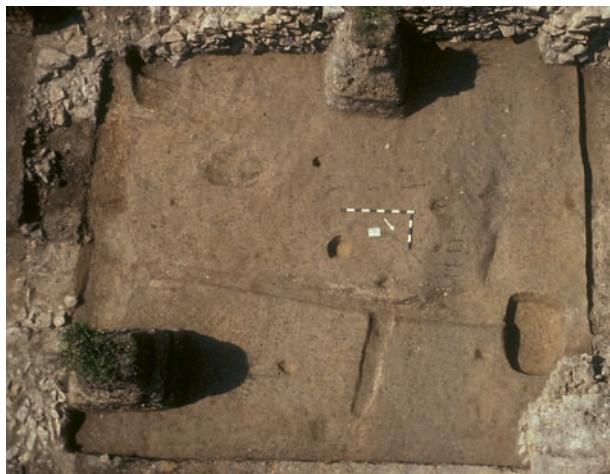
Abb. 21: Augst/BL, Insula 50 (Grabung 1981–1982.052). Blick von Nordosten auf die Strukturen aus Bauzustand A (Gebäude 5001.A und Areal ARE5001.A). Am linken Bildrand befindet sich die MR 5003.CD.10.

Holzlehmwand HW 5001.A.1 lässt sich vermutlich auch die Struktur HW 5001.A.3 als Balkengraben interpretieren. Dieser weist aber keine zusätzlichen Pfostenlöcher auf<sup>51</sup>. Folglich befand sich darin möglicherweise der Schwellbalken eines Ständerbaus. Es kann allerdings kaum entschieden werden, ob es sich um eine Innen- oder um eine Außenwand handelt.

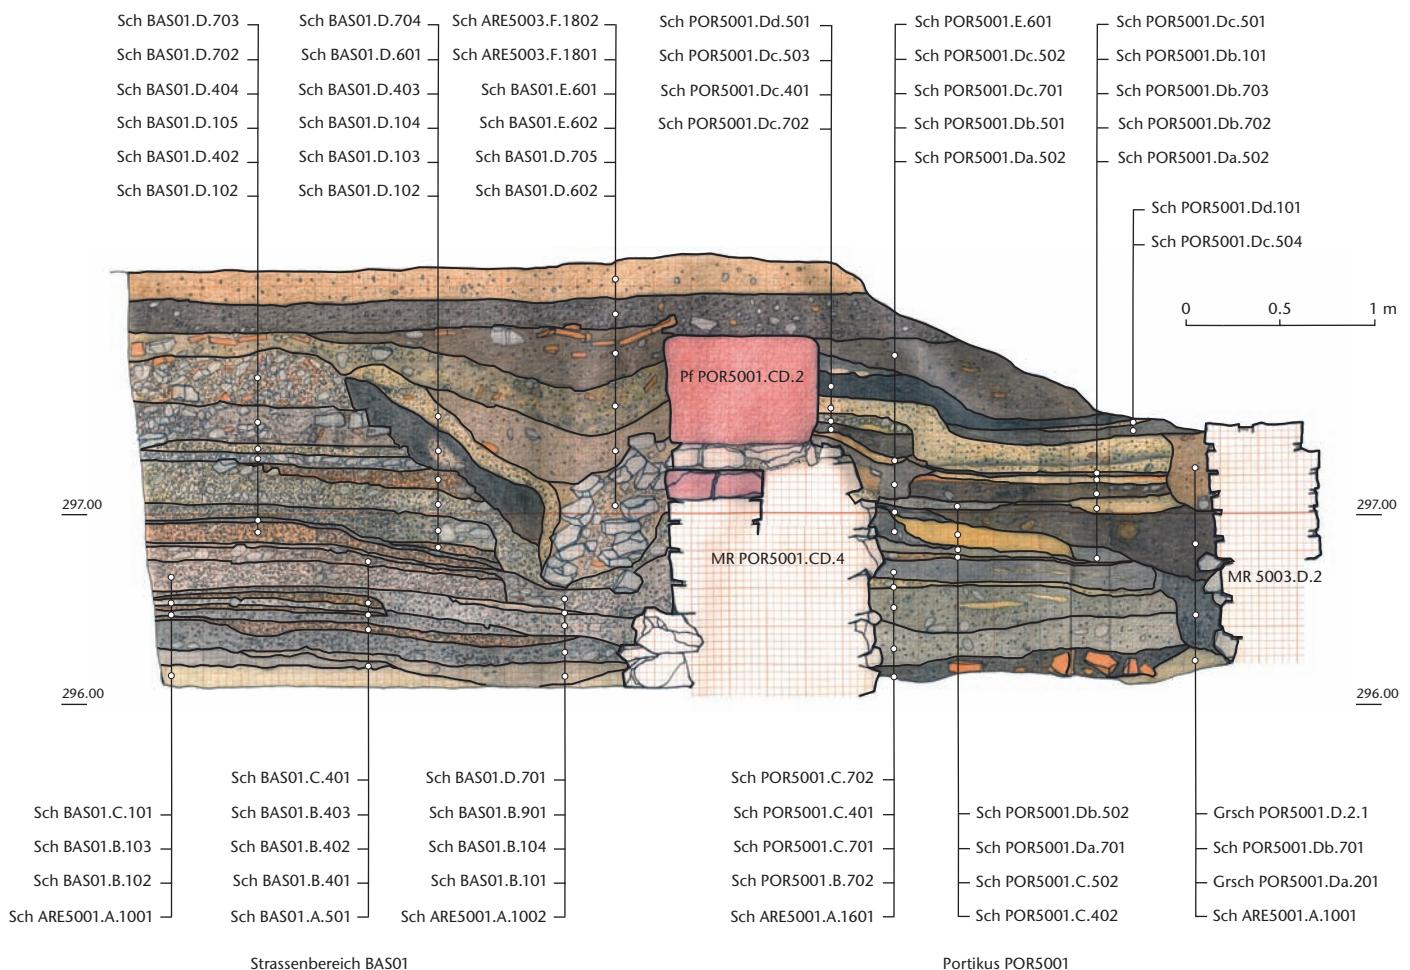
Abb. 22: Augst/BL, Insula 50 (Grabung 1981–1982.052). Profil 30. Portikus POR5001 und Straßebereich BAS01. M. 1:40.

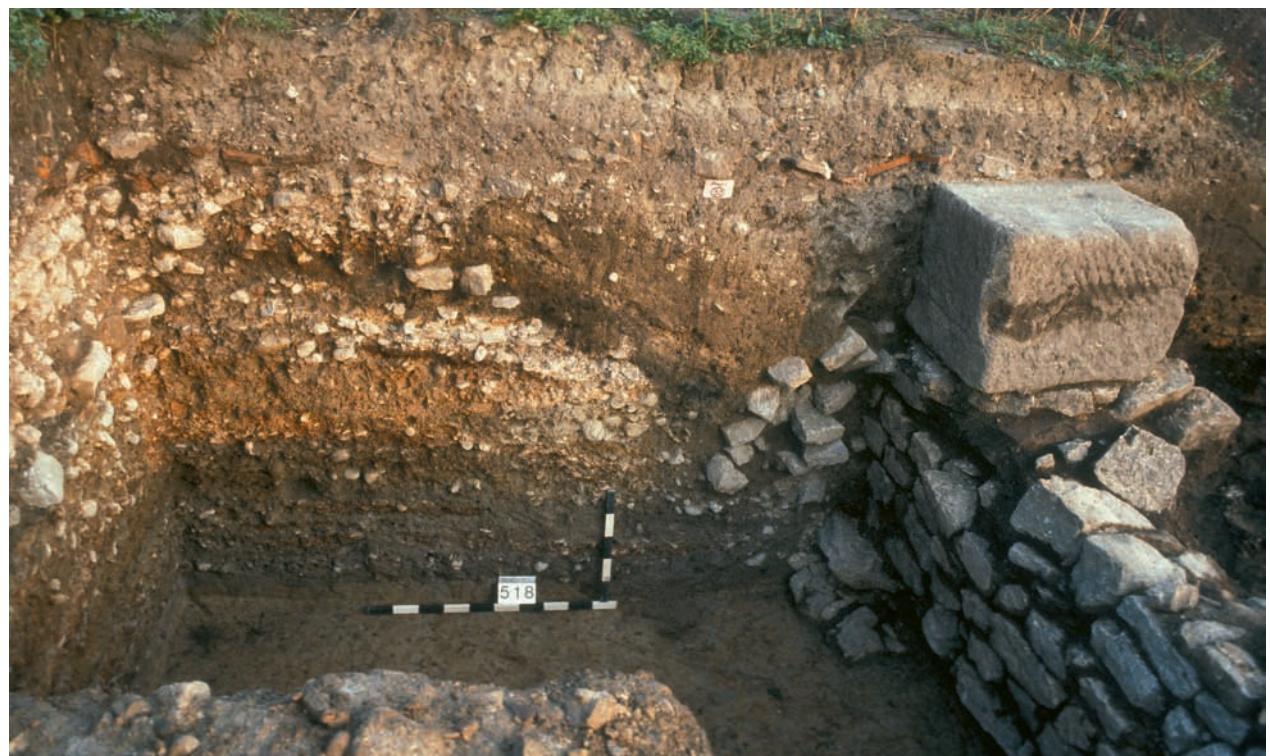
Abb. 23: Augst/BL, Insula 50 (Grabung 1981–1982.052). Blick von Südosten auf die Westhälfte von Profil 30. Straßenkoffer und Strassengraben der Basilikastraße BAS01.

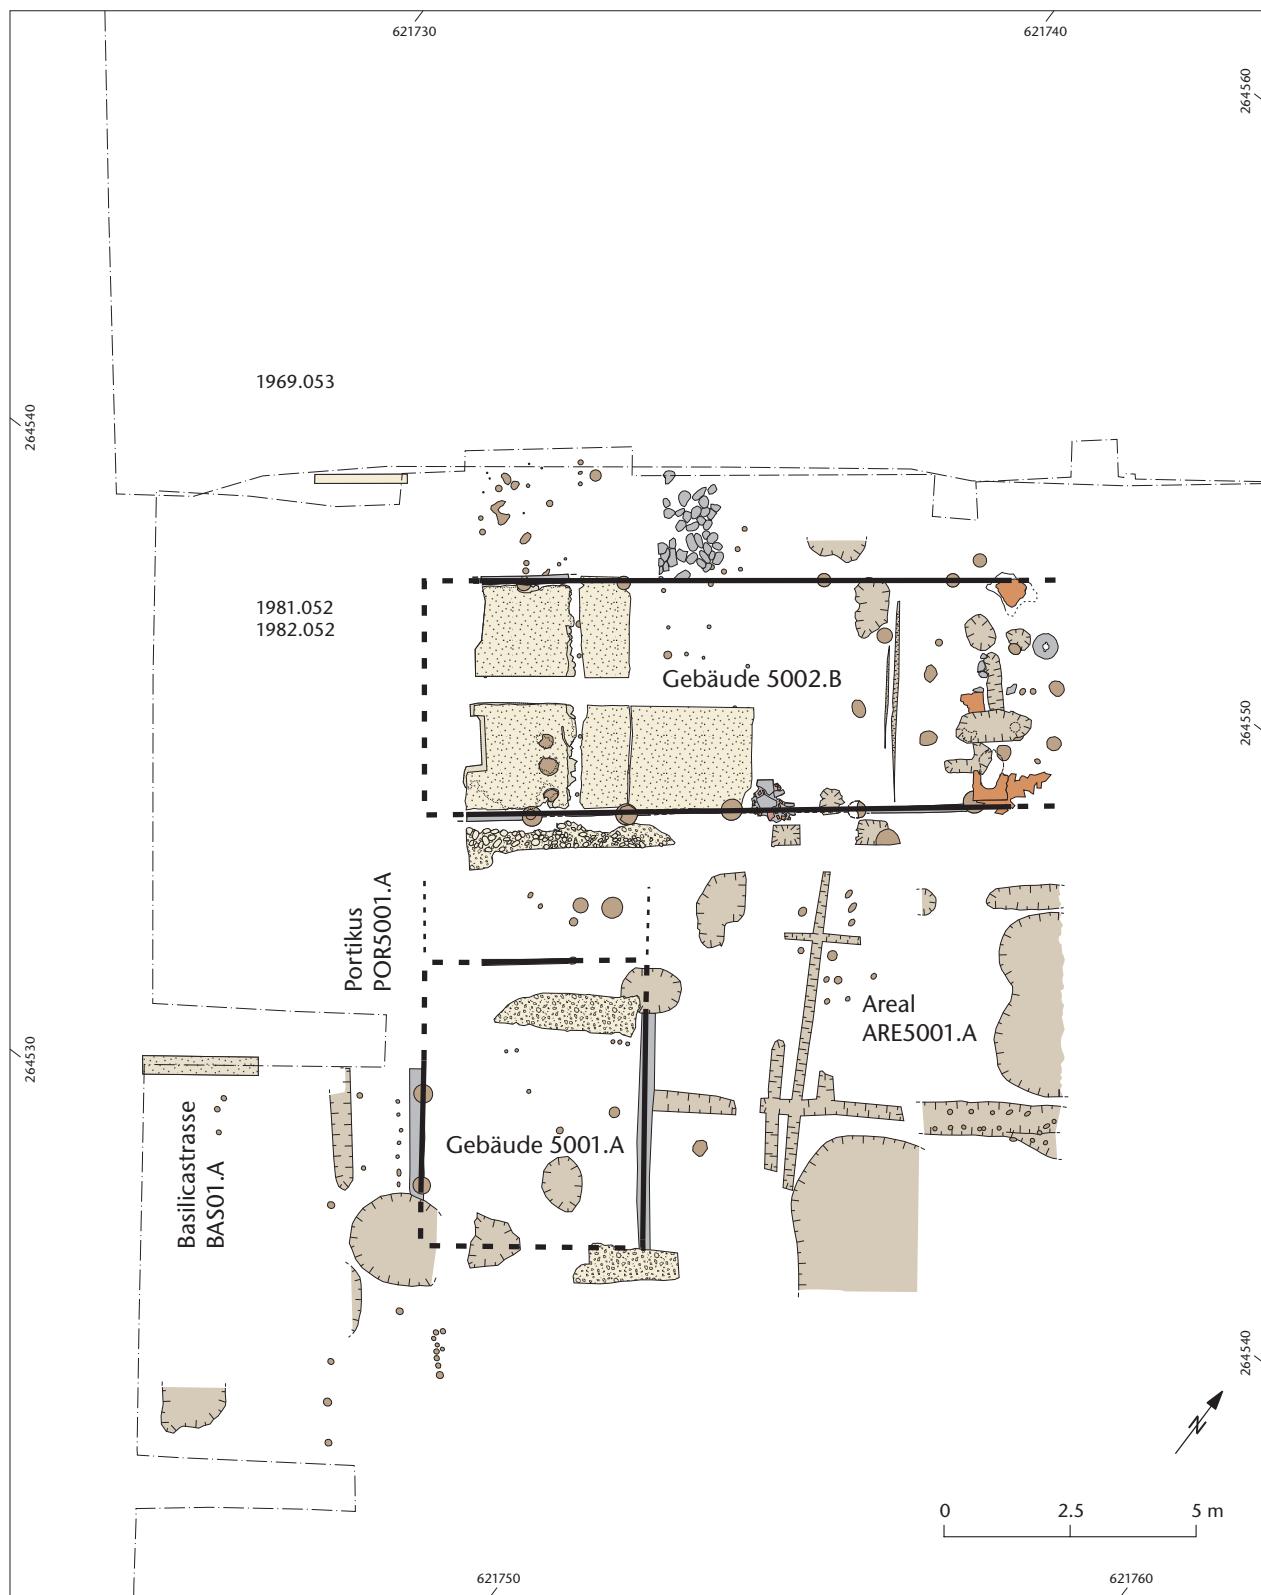
Abb. 24: Augst/BL, Insula 50 (Grabung 1981–1982.052). Übersichtsplan mit den Strukturen der beiden Holzbauperioden (Bauzustände A und B) und Ergänzung der Gebäudegrundrisse. M. 1:150.

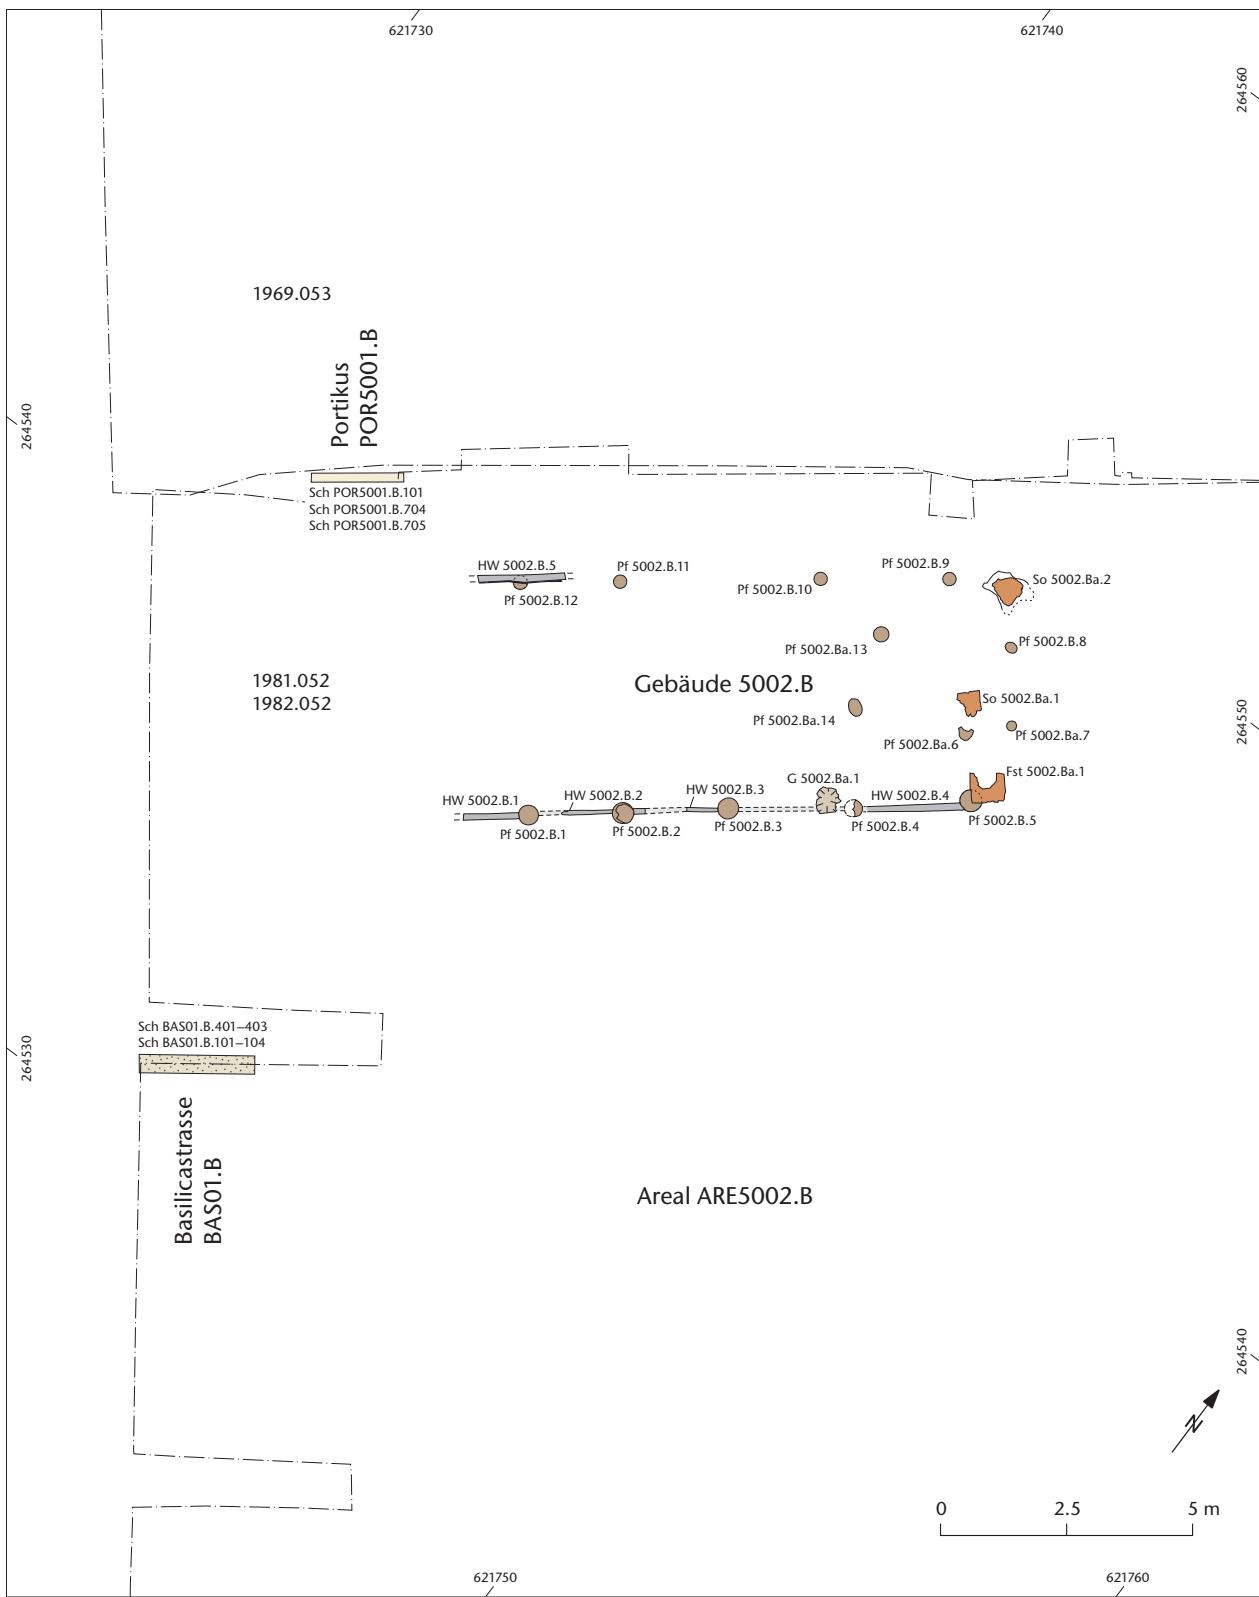
Abb. 25: Augst/BL, Insula 50 (Grabung 1981–1982.052). Übersichtsplan der ersten Bauphase Ba von Bauzustand B. M. 1:150.
