FORSCHUNGEN IN AUGST

BAND 47

# Die Nordwestecke der Insula 50 von Augusta Raurica

Die Entwicklung eines multifunktional  
genutzten Handwerkerquartiers

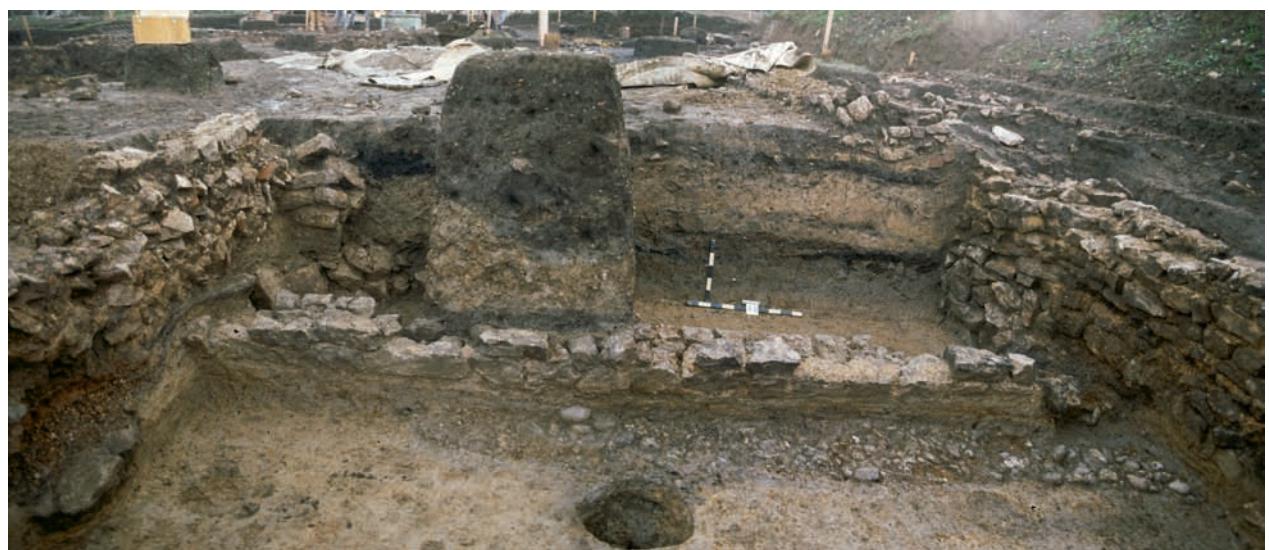
Abb. 27: Augst/BL, Insula 50 (Grabung 1981–1982.052). Im Hintergrund: Profil 1. Am linken Bildrand sind die Mauern MR 5003.Dd.1 und MR 5003.D.5 zu sehen. Rechts verläuft die Gebäudeaussensemauer MR 5003.D.2 mit dem Pfeiler Pf 5003.D.1. Im Vordergrund befinden sich vor der Mauer MR 5003.C.7 das Pfostenloch Pf 5002.B.2 und die Struktur So ARE5001.A.2002. Blick von Nordwesten.

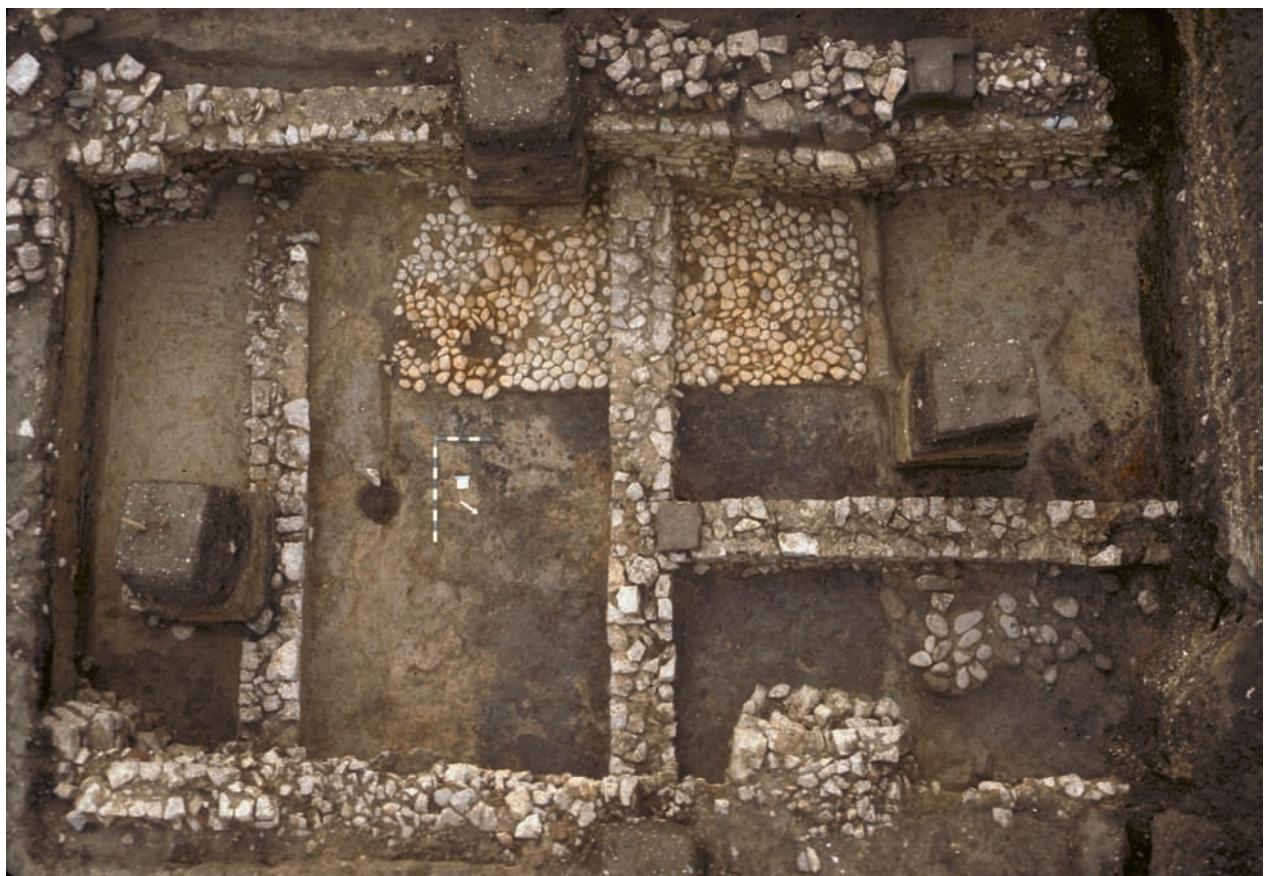
Abb. 28: Augst/BL, Insula 50 (Grabung 1981–1982.052). Blick von Nordwesten auf die Kieselrollierung Fdm 5002.Bb.1, Sch 5002.Ba.51, HW 5002.B.2, Pf 5002.B.1, Pf 5002.B.2, Pf 5002.Bb.1–3, So ARE5002.Bb.1. Zudem sind Mauern der Bauzustände C und D sichtbar.

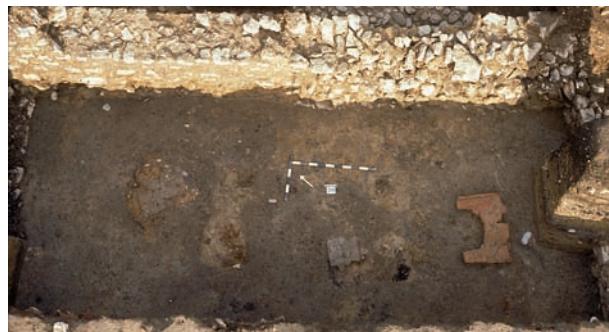
Abb. 29: Augst/BL, Insula 50 (Grabung 1981–1982.052). Blick von Südwesten auf die Strukturen So 5002.Ba.2, So 5002.Ba.1 und die Feuerstelle Fst 5002.Ba.1 über Sch 5002.Ba.51.

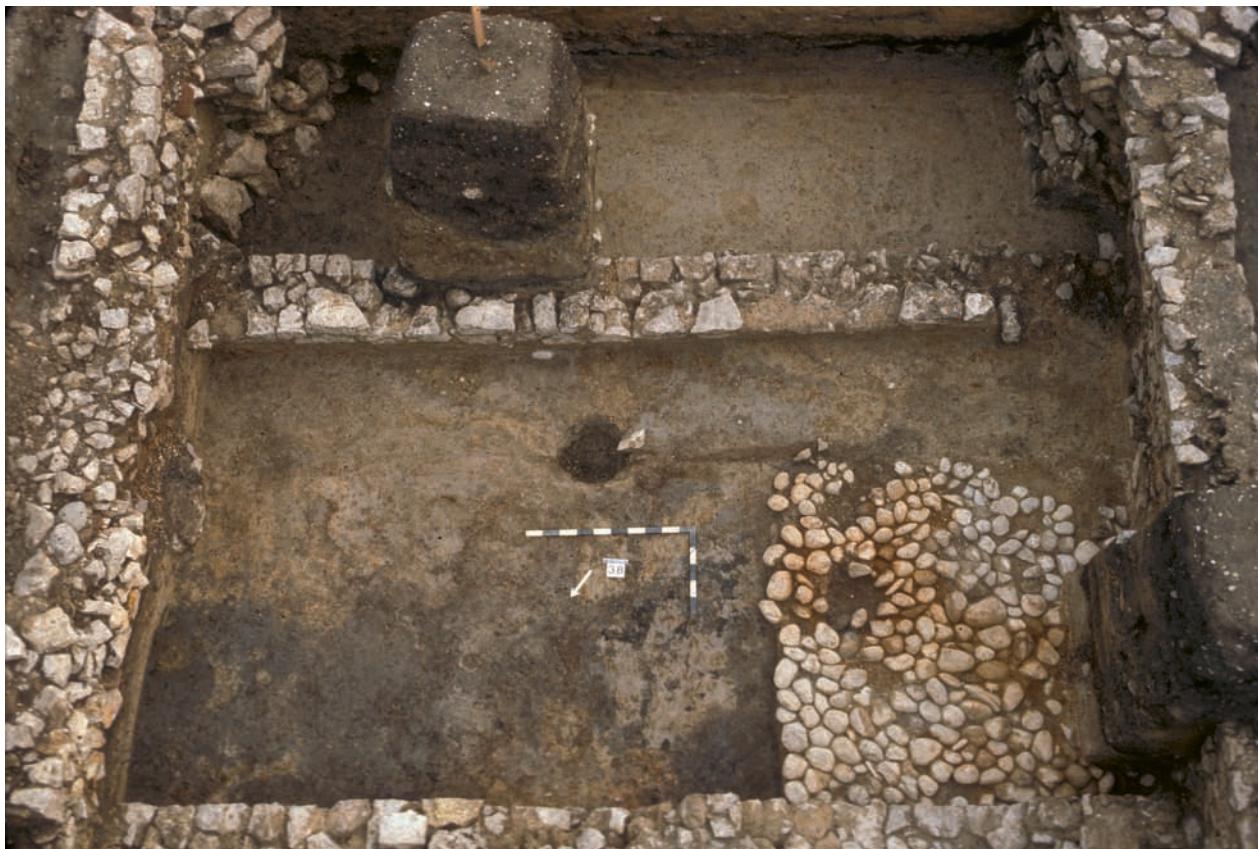
Abb. 30: Augst/BL, Insula 50 (Grabung 1981–1982.052). Südhälfte der Kieselrollierung Fdm 5002.Bb.1, Pf 5002.B.1, Pf 5002.B.2, Pf 5002.Bb1.1–3 und HW 5002.B.2. Blick von Nordnordwesten.

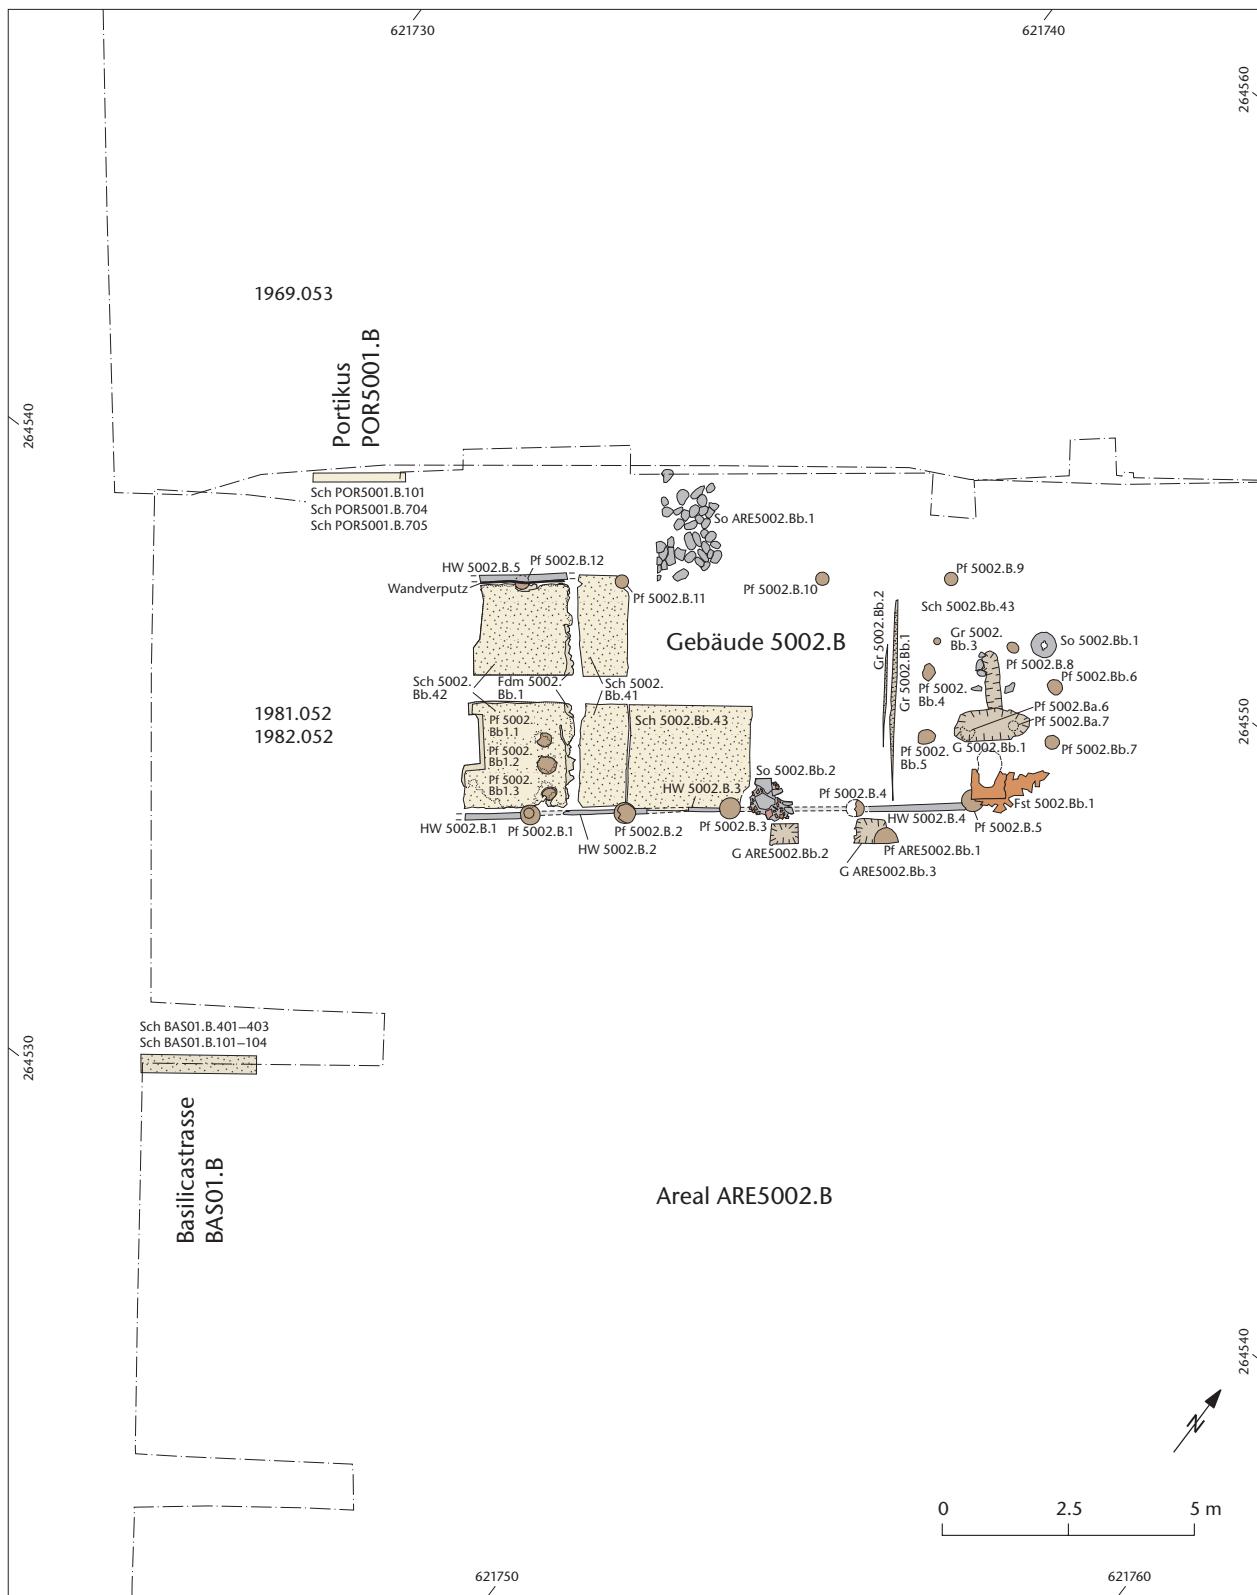
Abb. 32: Augst/BL, Insula 50 (Grabung 1981–1982.052). Übersichtsplan der zweiten Bauphase Bb von Bauzustand B. M. 1:150.

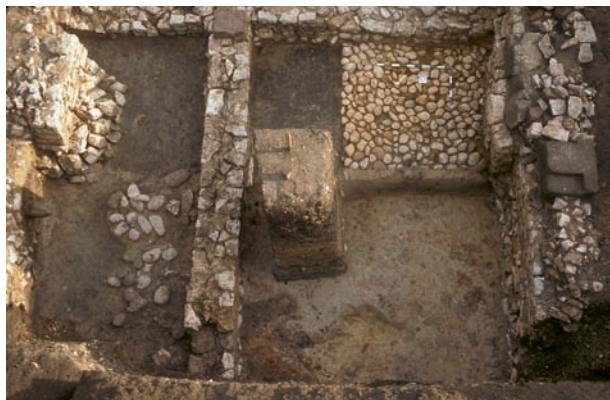
Abb. 33: Augst/BL, Insula 50 (Grabung 1981–1982.052). Blick von Nordwesten auf die Nordhälfte von Fdm 5002.Bb.1, die So ARE5002.Bb.1 sowie MR 5003.C.6, MR 5003.C.5, MR 5003.D.5 und MR 5003.D.2.

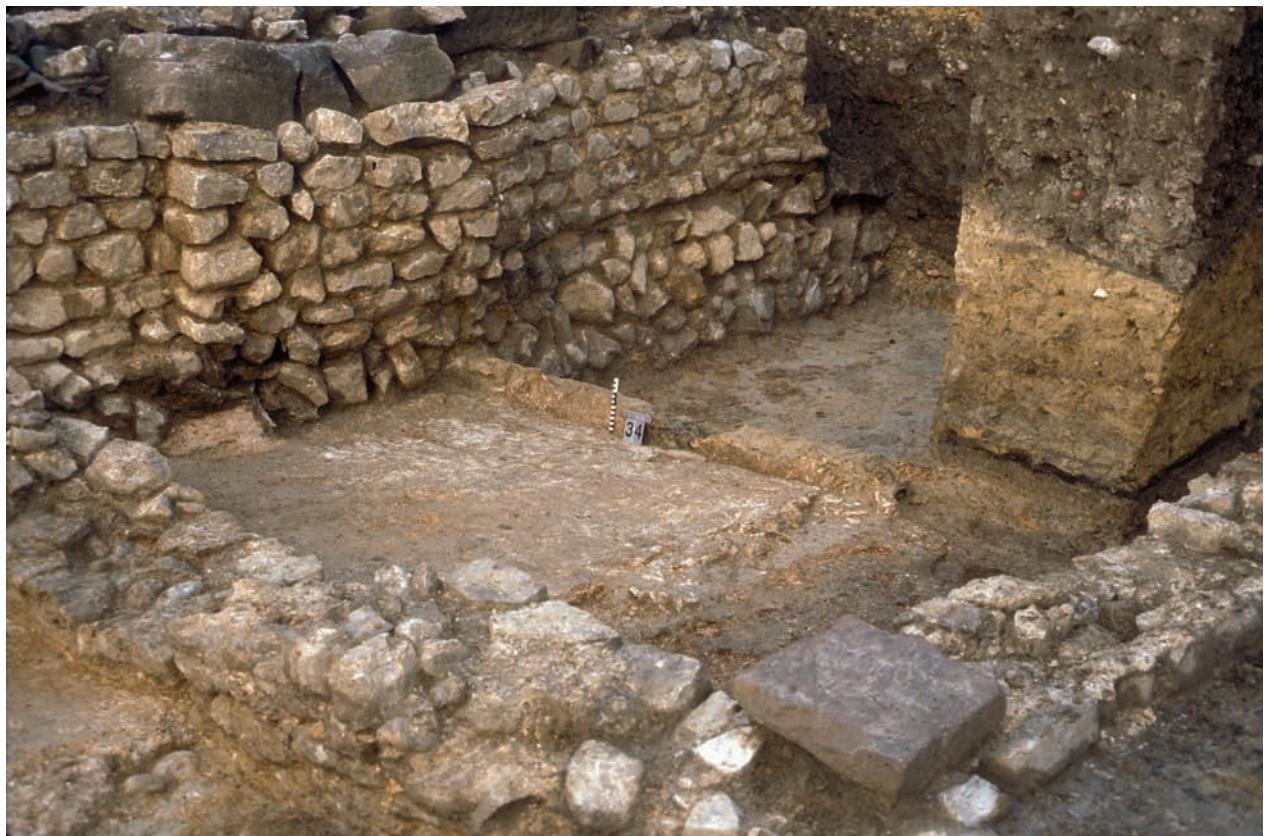
Abb. 34: Augst/BL, Insula 50 (Grabung 1981–1982.052). Schrägangsicht auf den Gehboden Sch 5002.Bb.42 und die Holzlehmwand HW 5002.B.5. Im Hintergrund MR 5003.D.2, am vorderen Bildrand: MR 5003.C.5 und MR 5003.C.6 mit aufgesetzter Sandsteinplatte. Blick von Osten.

*HW 5002.B.5* (Abb. 12; 34). Holzlehmwand. Lehm, auf nördlicher Seite (Aussenwand) schwarze Holzkohlefärbung. L. 190 cm, B.

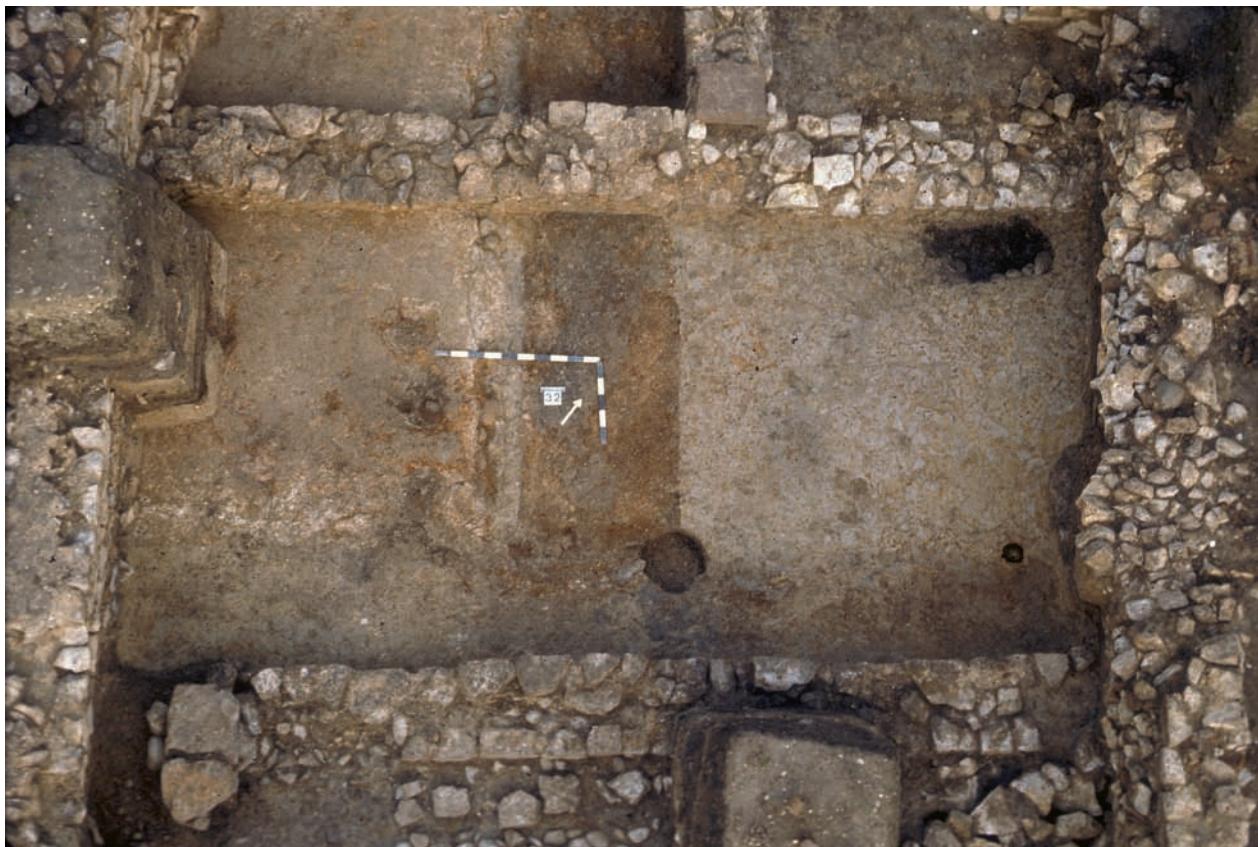
Abb. 35: Augst/BL, Insula 50 (Grabung 1981–1982.052). Aufsicht auf Sch 5002.Bb.41–43, Pf 5002.B.2, Pf 5002.B.3, Pf 5002.Bb1.1–3 und jüngere Steinmauern der Bauzustände C und D. Blick von Südosten.

Drei rund 30 cm grosse Aussparungen innerhalb der Kieselrollierung dienten wohl zur Aufnahme von Pfosten (Abb. 30). Diese Pfostenlöcher Pf 5002.Bb1.1–3 durchschlagen auch den Gehboden Sch 5002.Bb.42 (Abb. 32; 35). Es könnte sich somit um einen jüngeren Einbau handeln. Die

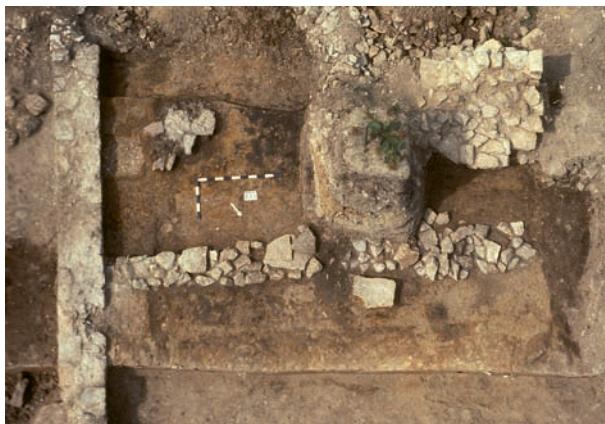
Abb. 36: Augst/BL, Insula 50 (Grabung 1981–1982.052). MR 5003.C.7 (links) und Fundament von MR 5003.Ca.1 (Bildmitte). Nordwestlich an die MR 5003.C.7 schliessen die drei Gruben G 5002.Ba.1, G 5002.Bb.2 und G 5002.Bb.3 sowie So 5002.Bb.2 an. Blick von Nordosten.

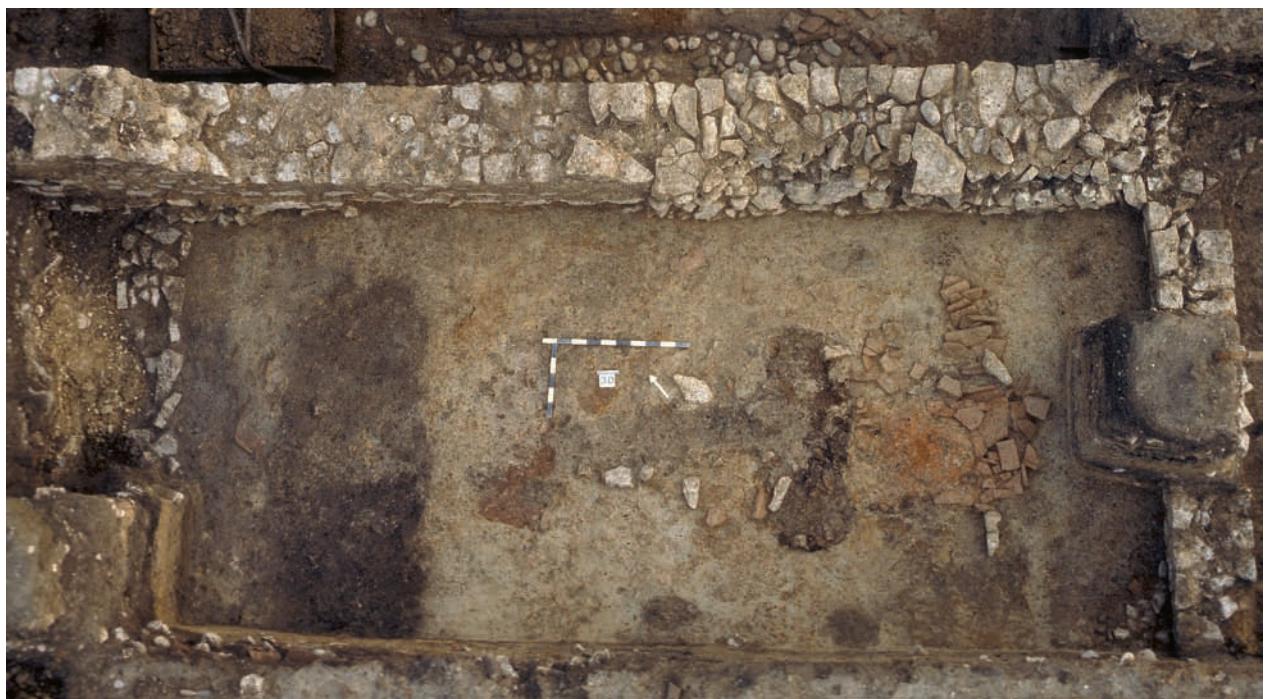
Abb. 37: Augst/BL, Insula 50 (Grabung 1981-1982.052). Blick von Südwesten auf die von Sch 5002.Bb.43 umgebenen Strukturen Fst 5002.Bb.1, G 5002.Bb.1, Pf 5002.Bb.4-7 und Gr 5002.Bb.3.

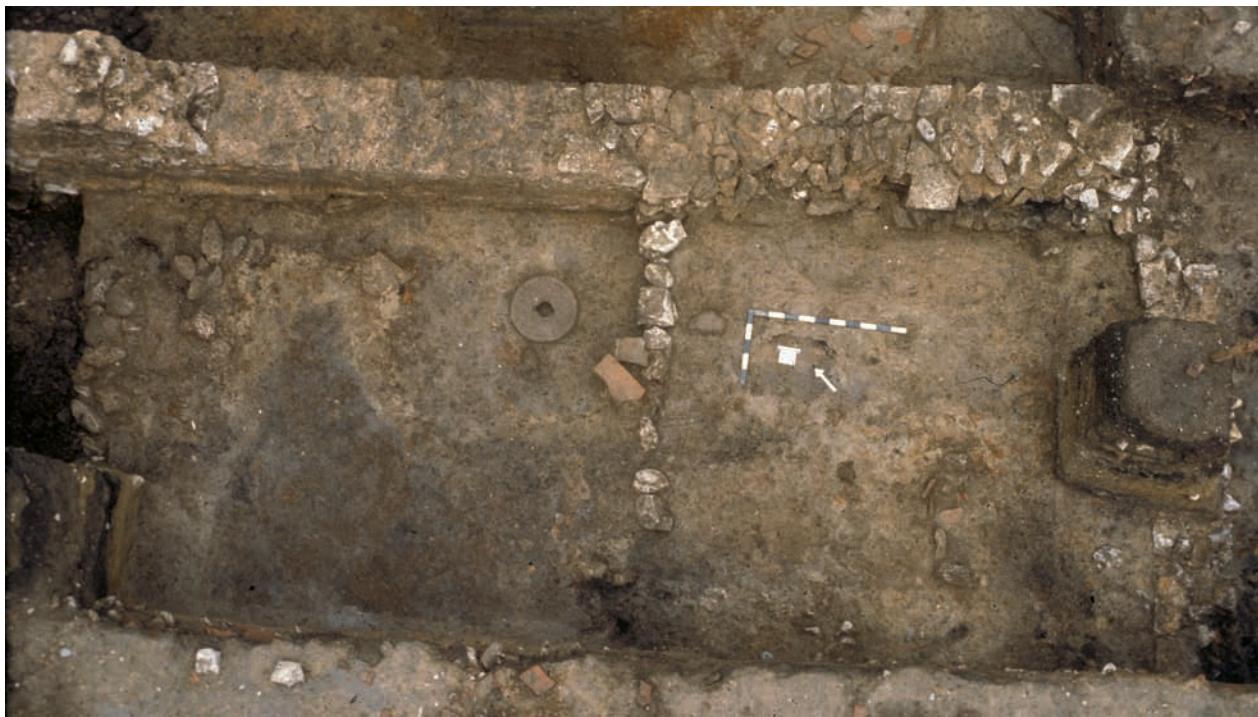
Abb. 38: Augst/BL, Insula 50 (Grabung 1981–1982.052). Blick von Südwesten auf Sch 5003.Cb.01.31 und die MR 5003.CD.8 mit der südlich anschliessenden MR 5003.D.7. Nordwestlich von MR 5003.Cb.9 (Bildmitte) liegt ein Mühlstein (So 5002.Bb.1 = 103).

*So 5002.Bb.1* (Abb. 38). Läufer einer Handmühle aus Granit. OK 296,68 m ü. M. Inv. 1981.16735, FK B07622: Ensemble 3 (103).

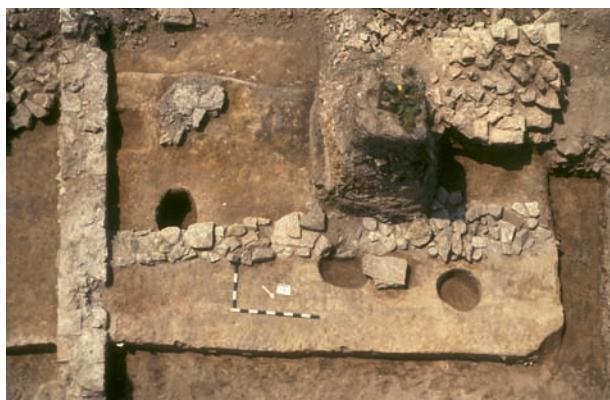
Abb. 39: Augst/BL, Insula 50 (Grabung 1981–1982.052). Blick von Nordosten auf MR 5003.C.7, MR 5003.Ca.1, MR 5003.D.5, Pf 5002.Ba.13–14, G 5002.Ba.1 und die So 5002.Bb.2.

*So 5002.Bb.2* (Abb. 36; 39). Struktur u. a. bestehend aus Kalkbruchsteinen und Ziegelfragmenten (OK 296,55 m ü. M.).

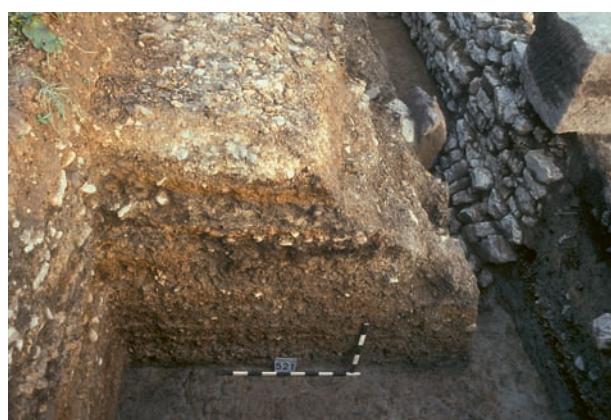
Abb. 40: Augst/BL, Insula 50 (Grabung 1981–1982.052). Strassenkoffer der Basilicastrasse BAS01 am Südende der Auswertungsfläche. Blick von Südosten.

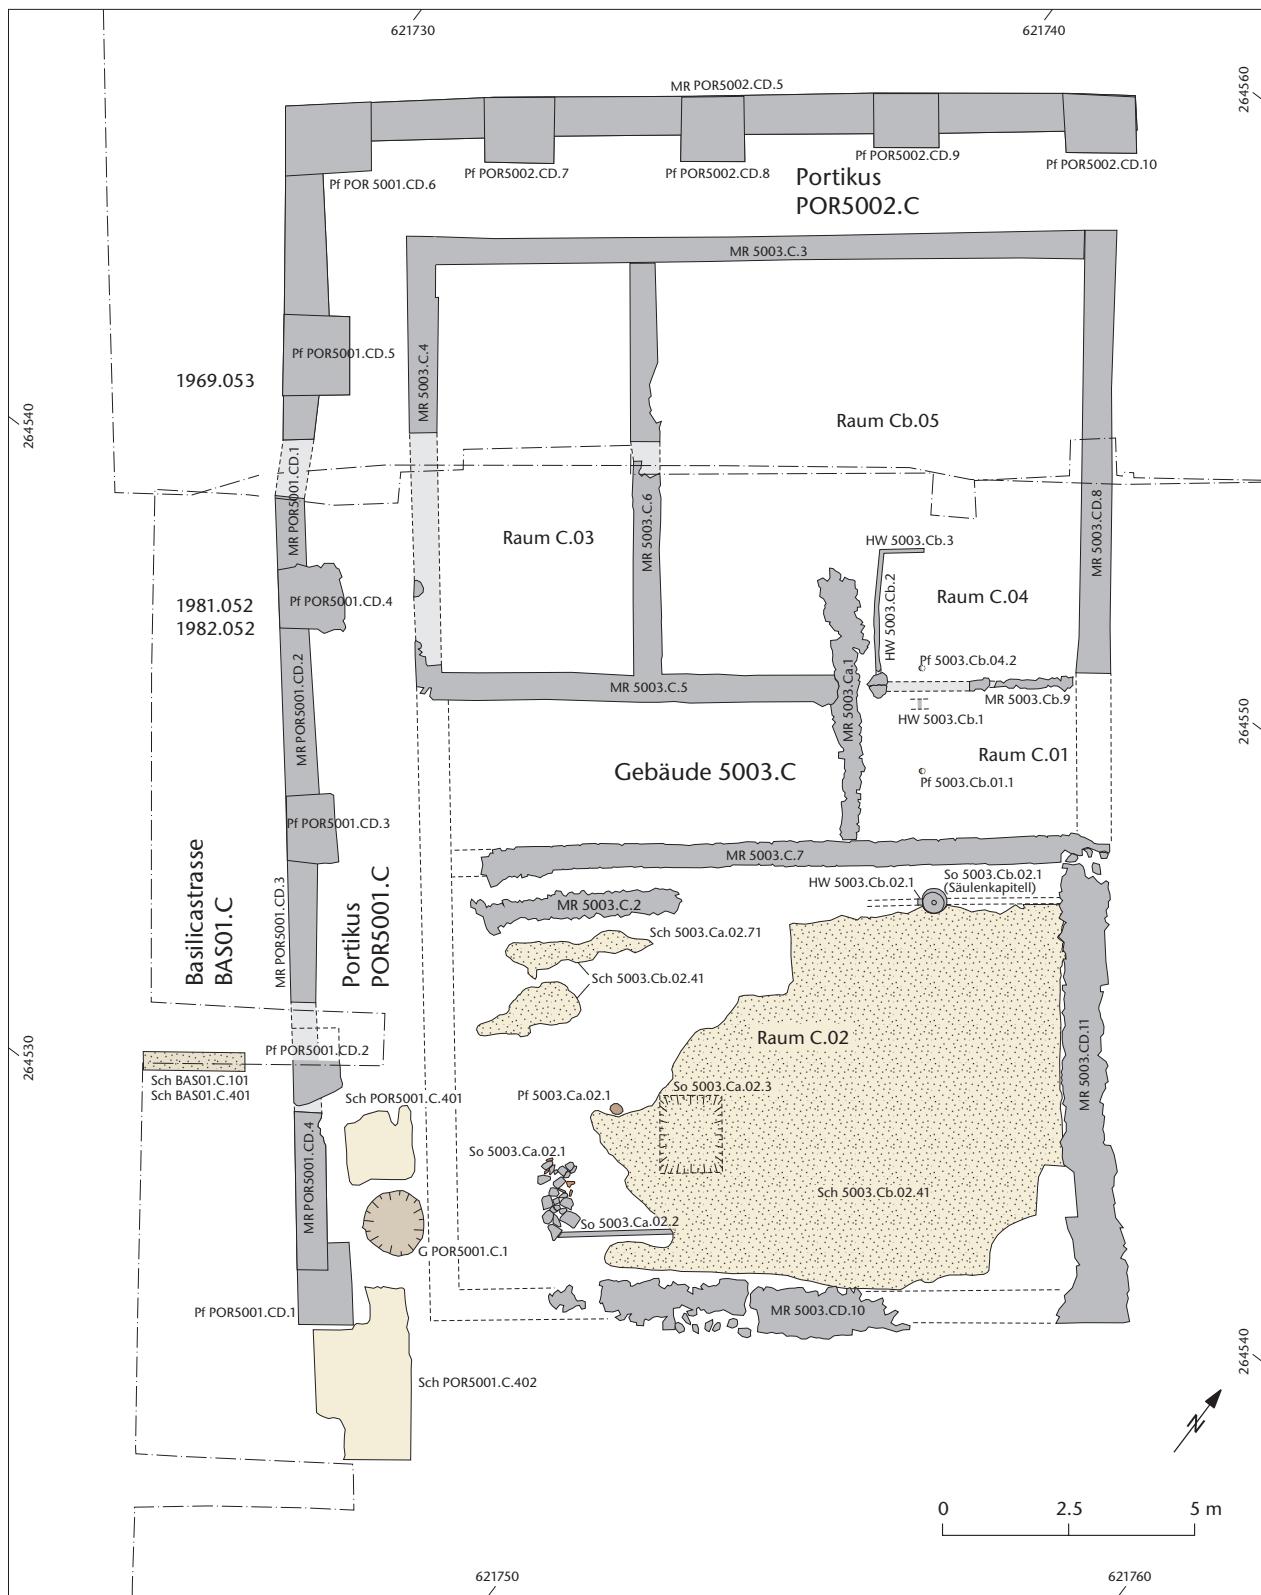
Abb. 41: Augst/BL, Insula 50 (Grabungen 1969.053/1981–1982.052). Übersichtsplan des Bauzustandes C. M. 1:150.

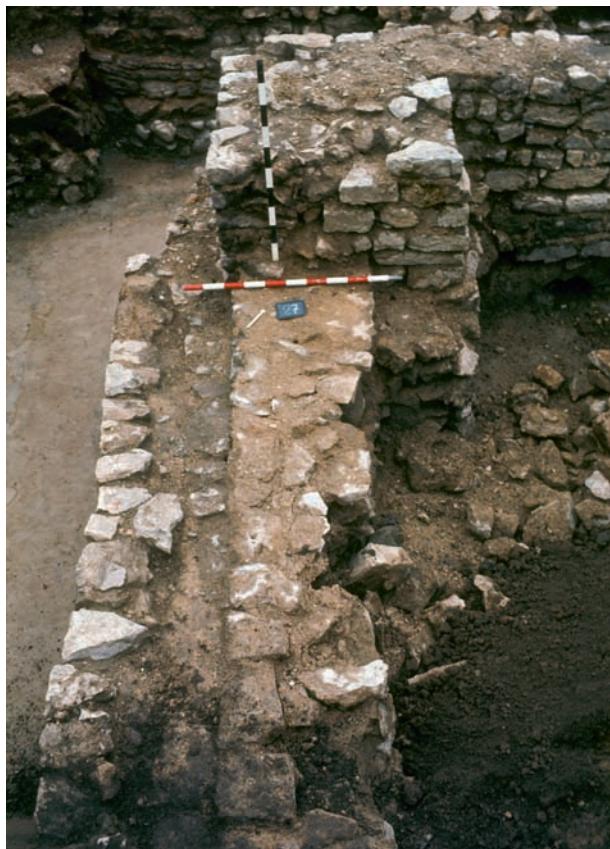
Abb. 42: Augst/BL, Insula 50 (Grabung 1969.053). Die nebeneinander liegenden Gebäudemauern MR 5003.C.4 und MR 5003.D.2 mit dem Pfeilerfundament Pf 5003.D.3. Blick von Südsüdosten.

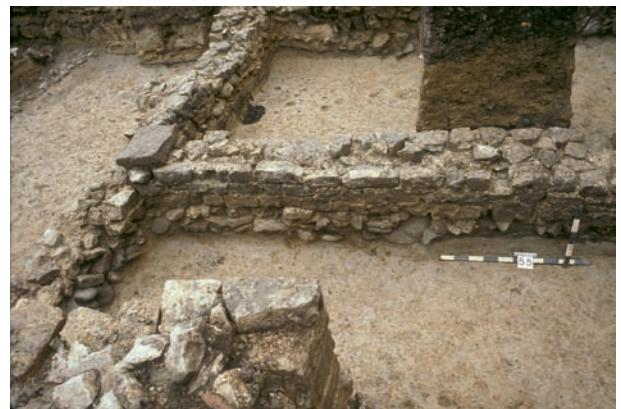
Abb. 43: Augst/BL, Insula 50 (Grabung 1981–1982.052). Blick von Nordosten auf die MR 5003.C.5 und MR 5003.C.6. Im Bildvordergrund sieht man die Nordwestecke der MR 5003.D.5.

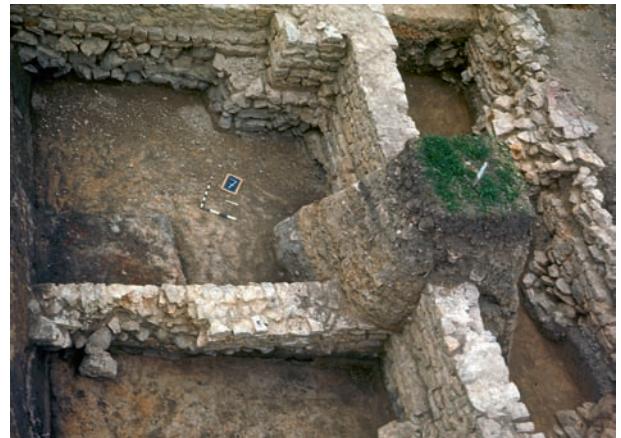
Abb. 44: Augst/BL, Insula 50 (Grabung 1969.053). Nordende der MR 5003.C.6, umgeben von MR 5003.D.2, MR 5003.D.1, MR POR5002.CD.5. Oben in der Bildmitte ist der Pfeiler Pf 5003.D.3 zu erkennen. Blick von Nordosten.

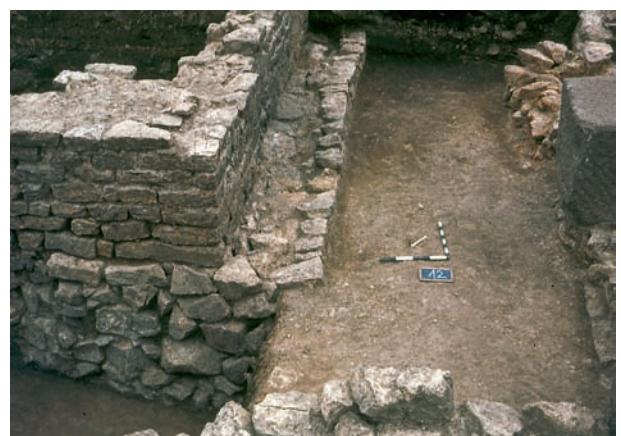
Abb. 45: Augst/BL, Insula 50 (Grabung 1969.053). Blick von Nordnordwesten in die Portikus POR5001 mit den Mauern MR 5003.C.4 und MR 5003.C.3 sowie MR 5003.D.1 und MR 5003.D.2. Gemeinsam bilden sie die Nordwestecke der Gebäudegrundrisse. Am rechten Bildrand ist die MR POR5001.CD.1 sichtbar.

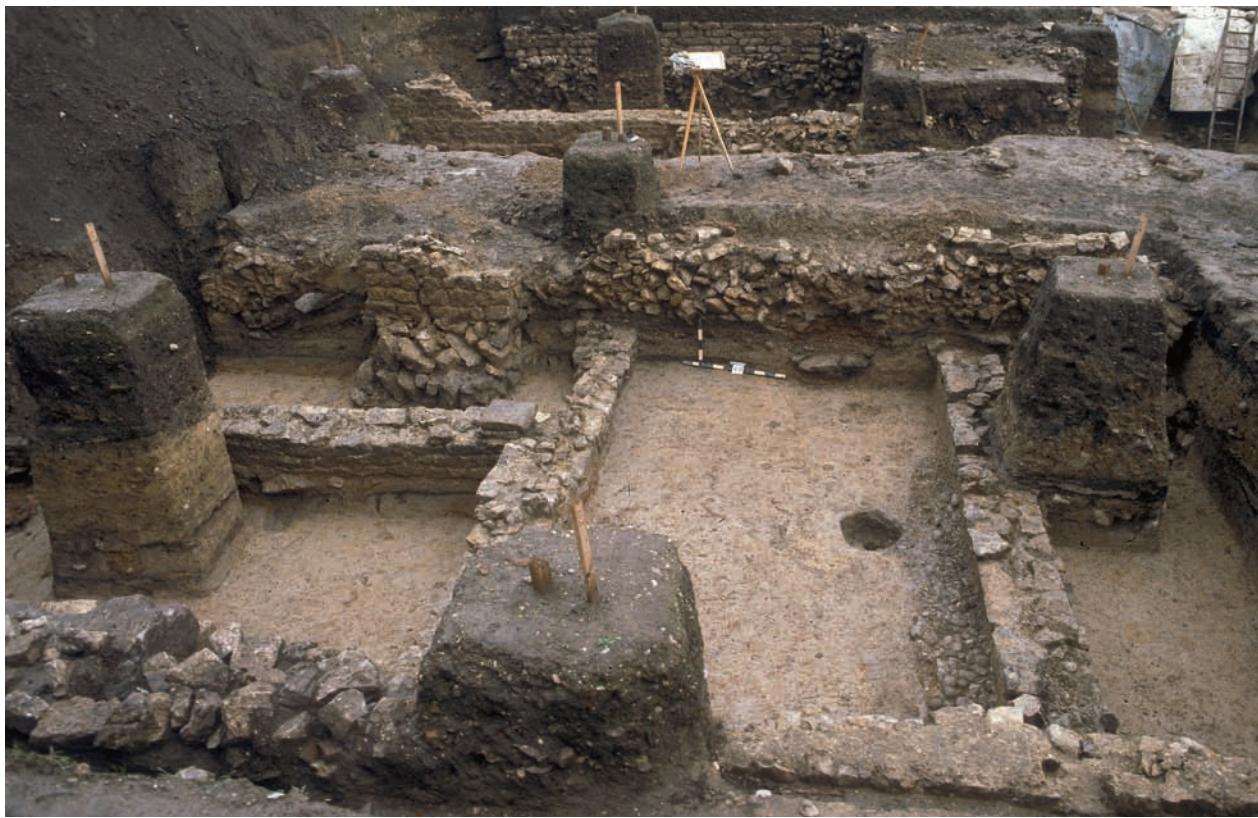
Abb. 46: Augst/BL, Insula 50 (Grabung 1981–1982.052). Blick von Südwesten auf die MR 5003.C.5–7 und die MR 5003.D.5 sowie MR 5003.Dd.1. Links neben MR 5003.C.7 die Struktur So ARE5001.A.2002.

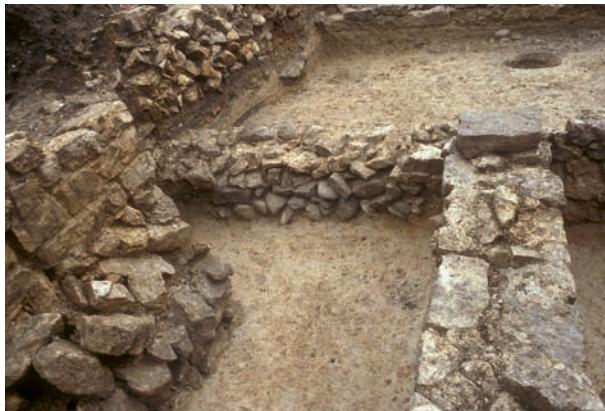
Abb. 47: Augst/BL, Insula 50 (Grabung 1981–1982.052). Osthälfte von MR 5003.C.5 mit anschliessender MR 5003.C.6, MR 5003.Dd.1 und MR 5003.D.5. Blick von Nordwesten.

Genau am Berührungs punkt von Mauer MR 5003.C.5 und Mauer MR 5003.C.6 ist ein interessantes Detail zu beobachten, das vielleicht einen Hinweis zur Frage des Aufgehenden liefert. Hier liegt nämlich eine flache, 30 cm × 35 cm grosse Sandsteinplatte auf der Schalenmauer (Abb. 46–48). Diese Anordnung scheint nicht zufällig zu sein, denn sie

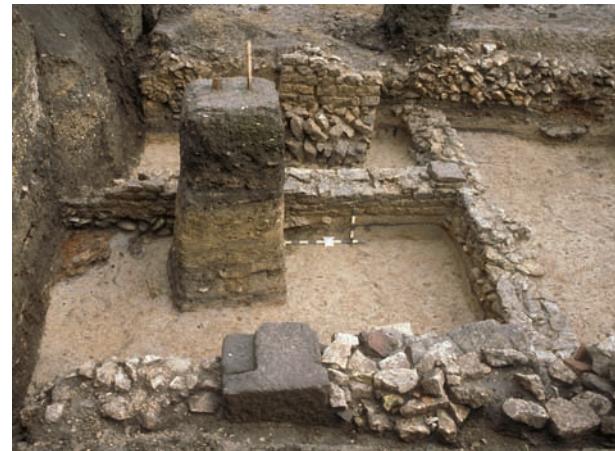
Abb. 48: Augst/BL, Insula 50 (Grabung 1981–1982.052). Blick von Südwesten auf die Mauern MR 5003.D.2, MR 5003.C.5, MR 5003.C.6, MR 5003.D.5 und MR 5003.Dd.1.

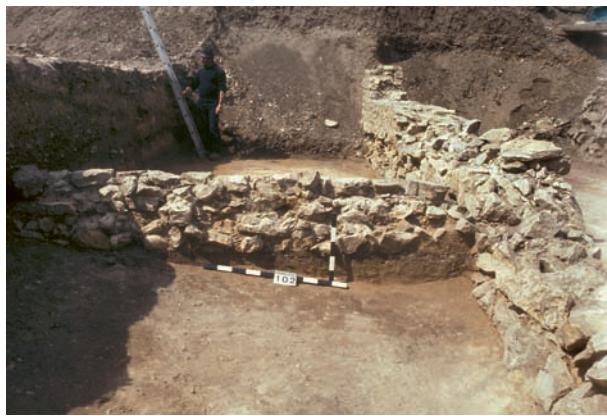
Abb. 49: Augst/BL, Insula 50 (Grabung 1981–1982.052). MR 5003.C.7. An ihrem östlichen Ende (rechts im Bild) wird sie von den Mauern MR 5003.D.7 und MR 5003.CD.11 überdeckt. Blick von Südosten.

MR 5003.C.7 (Abb. 7; 13; 27; 28; 30; 35; 49; 50; 53; 72). Steinmauer. Schalenmauer aus rechteckigen Kalkbruchsteinen (L. 15–35 cm). Geschüttetes Kalkbruchsteinfundament sowie teilweise eine Kieselrollierung. Das gemörtelte Aufgehende ist bis zu zwei Steinlagen erhalten. Möglicherweise handelt es sich um eine Sockelmauer für eine Mischbauweise. Die Mauer diente vermutlich als Gebäudeinnenmauer. Der westliche Mauerabschluss kann evtl. als Mauerecke mit einem weiteren Verlauf nach Süden gedeutet werden. Im Osten kann der Mauerverlauf aufgrund jüngerer Mauerzüge (MR 5003.D.7 und MR 5003.CD.8) nicht erkannt werden. Die Mauer ist auf einer Länge von 12,30 m erhalten. Breite des aufgehenden Mauerwerks: 50 cm. UK Fundament 296,30 m ü. M., OK Fundament 296,54 m ü. M., OK Mauerkrone 296,81 m ü. M.

den musste<sup>117</sup>. Vermutlich aufgrund des Steinraubs ist der Erhaltungszustand des südlichen Abschnitts von Mauer MR 5003.CD.11 relativ schlecht (Abb. 15). Über eine Länge von rund 13 m besteht diese Mauer lediglich aus einem geschütteten Kalkbruchsteinfundament (Abb. 19). Diese Mauer MR 5003.CD.11 überzieht auch das östliche Ende der älteren Mauer MR 5003.C.7 (Abb. 49).

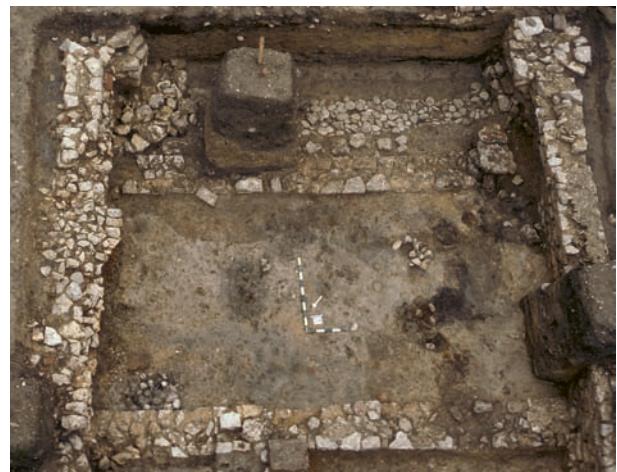
Abb. 50: Augst/BL, Insula 50 (Grabung 1981–1982.052). MR 5003.C.5, MR 5003.C.7 und MR 5003.C.2. Darüber ziehen MR 5003.Dd.1 im Osten und MR 5003.D.2 im Westen. Blick von Nordwesten.

Parallel und in einem Abstand von 50 cm zur Mauer MR 5003.C.7 verläuft die Mauer MR 5003.C.2 (Abb. 50). Dabei handelt es sich aber lediglich um eine Kieselrollierung. Mit einer Oberkante von 296,54 m ü. M. liegt diese etwa auf der Oberkanten-Höhe der Fundamente von Bauzustand C. Theoretisch wäre somit eine Gleichzeitigkeit möglich. Allerdings scheint die Mauer MR 5003.C.2 nie zur vollständigen Ausführung gelangt zu sein. Der relativ kurze Fundamentabschnitt weist keine Hinweise auf Elemente einer ehemaligen aufgehenden Mauer auf. Für diesen Befund lässt sich folglich wiederum nur eine hypothetische Erklärung finden. Vielleicht hatte man diese Kieselrollierung beim Bau von Mauer MR 5003.C.7 zuerst irrtümlicherweise 50 cm zu weit südlich angelegt?

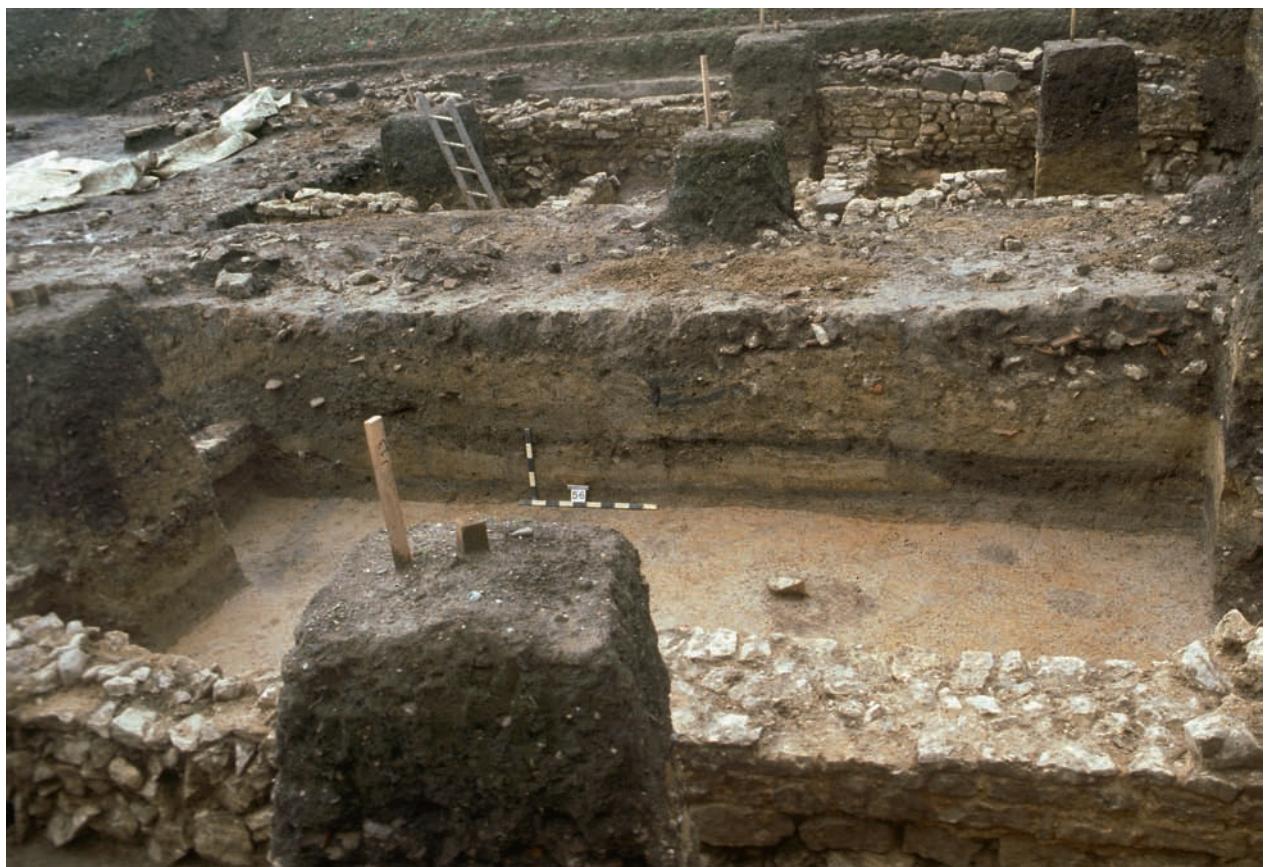
Abb. 51: Augst/BL, Insula 50 (Grabung 1981–1982.052). Nordhälfte von Profil 3. Ansicht von Nordosten. Im Vordergrund: MR 5003.CD.8 und MR 5003.D.7.

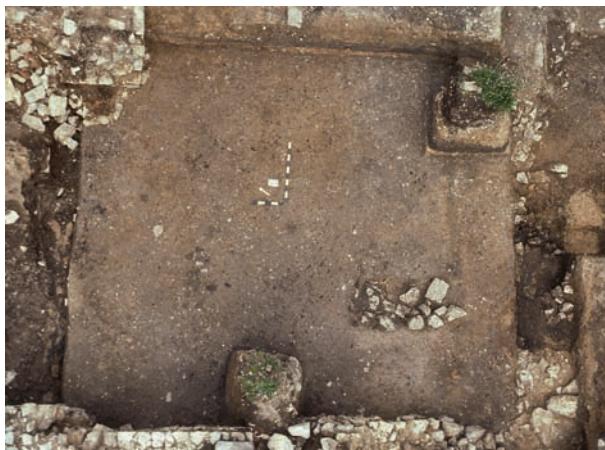
Abb. 52: Augst/BL, Insula 50 (Grabung 1981–1982.052). Blick von Südwesten auf So 5003.Ca.02.1, So 5003.Ca.02.2, So 5003.Ca.02.3. Rechts die Mauerraubgrube und Reste von MR 5003.CD.10.

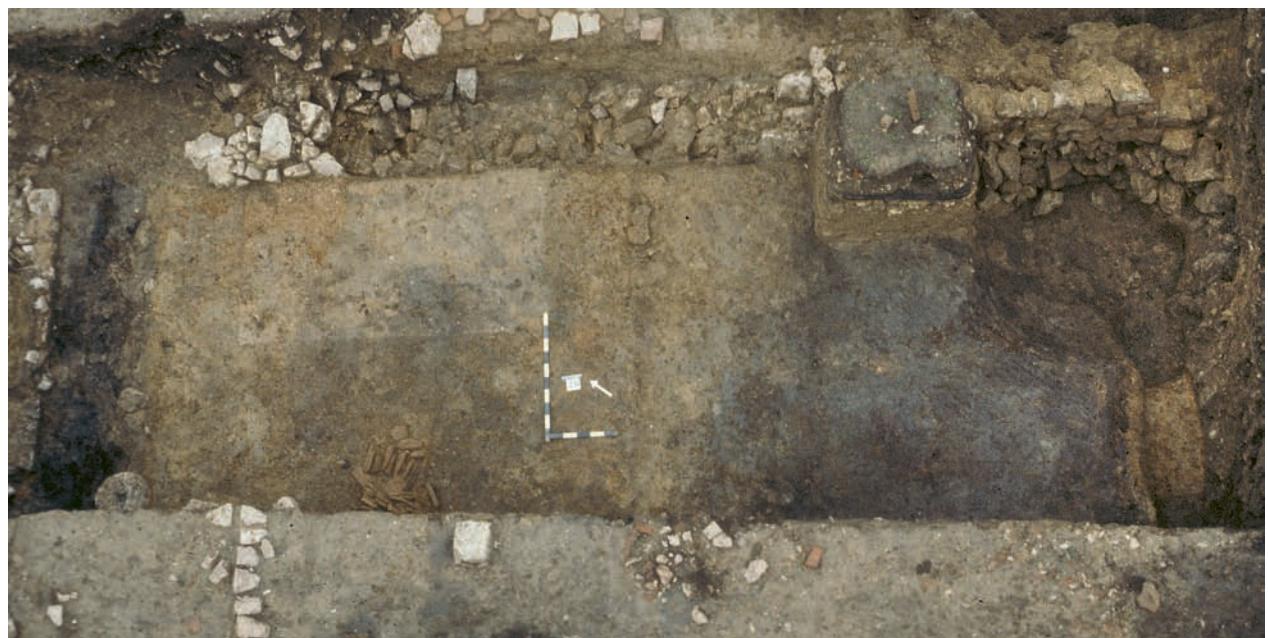
Abb. 53: Augst/BL, Insula 50 (Grabung 1981–1982.052). Blick von Südwesten auf Sch 5003.Cb.02.41. Am linken Bildrand: MR 5003.C.7 und So 5003.Cb.02.1, quer durchs Bild MR 5003.CD.11.

MR 5003.CD.11 (Abb. 15; 19; 53; 73). Steinmauer. Das tief reichende, geschüttete Fundament aus Kalkbruchsteinen ist auf der gesamten Mauerlänge von neun Metern erhalten, das Aufgehende mit bis zu drei Steinlagen jedoch nur am südlichen Ende. Es handelt sich dabei um ein rund 2,70 m langes Teilstück des gemörtelten Schalenmauerwerks. Der Rest verfiel dem Steinraub. Dennoch konnte der Anschluss an MR 5003.CD.10 dokumentiert werden. MR 5003.CD.11 diente als massive Gebäudeausßenmauer. Breite des aufgehenden Mauerwerks: 70 cm. UK Fundament 294,43 m ü. M., OK Fundament 296,63 m ü. M., OK Mauerkrone 296,81 m ü. M.

Zu Beginn von Bauphase Cb wurde in Raum 5003.C.02 in der Südhälfte des Gebäudes der Mörtelboden Sch 5003.Cb.02.41 eingezogen (Abb. 53). Dieser stellenweise bis zu

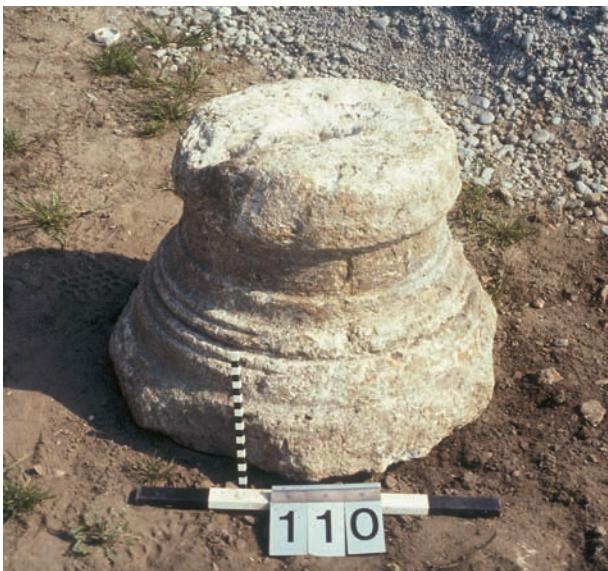
Abb. 54: Gallo-toskanisches Säulenkapitell So 5003.Cb.02.1 aus Kalkstein, das in Raum 02 von Gebäude 5003.Cb sekundär verbaut war.

cherweise war das Säulenkapitell in die Konstruktion des Aufgehenden der Holzlehmwand HW 5003.Cb.02.1 integriert. Vielleicht wurde diese Spolie als Basis für einen hölzernen Pfeiler verwendet.

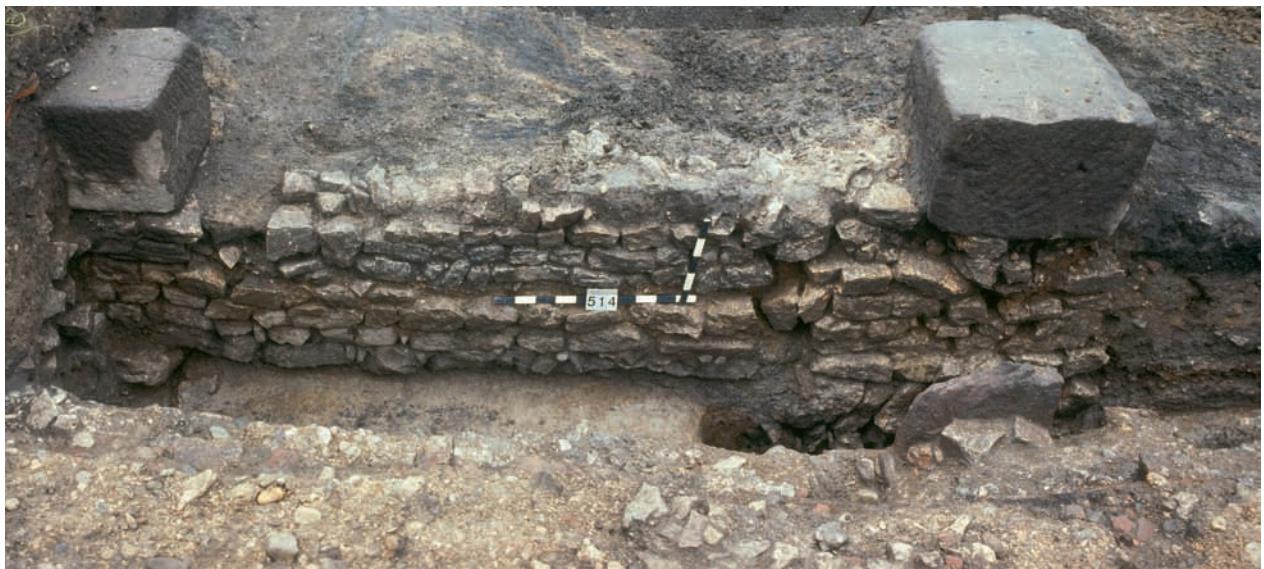
Abb. 55: Augst/BL, Insula 50 (Grabung 1981–1982.052). Blick von Südwesten auf die Portikusmauer MR POR5001.CD.4 mit den Pfeilern Pf POR5001.CD.2 (links) und Pf POR5001.CD.1 (rechts).

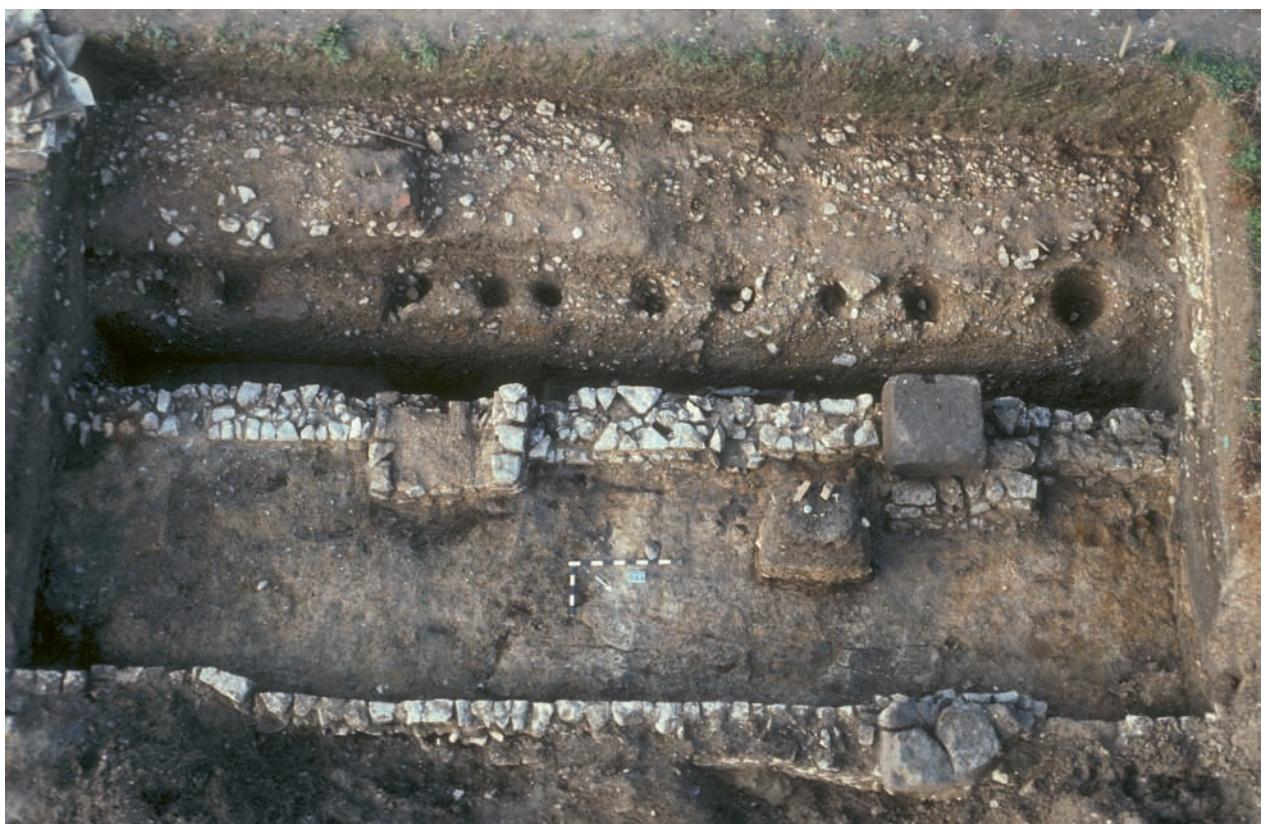
Abb. 56: Augst/BL, Insula 50 (Grabung 1981–1982.052). Nördlicher Teil der Portikus POR5001 mit den Mauerabschnitten MR POR5001.CD.1–3 und den Pfeilern Pf POR5001.CD.3–4. Oben: Basilicastrasse mit den Pf BAS01.D.6–15. Unten am Bildrand: Gebäudemauer MR 5003.D.2 mit Pf 5003.D.2. Blick von Nordosten.

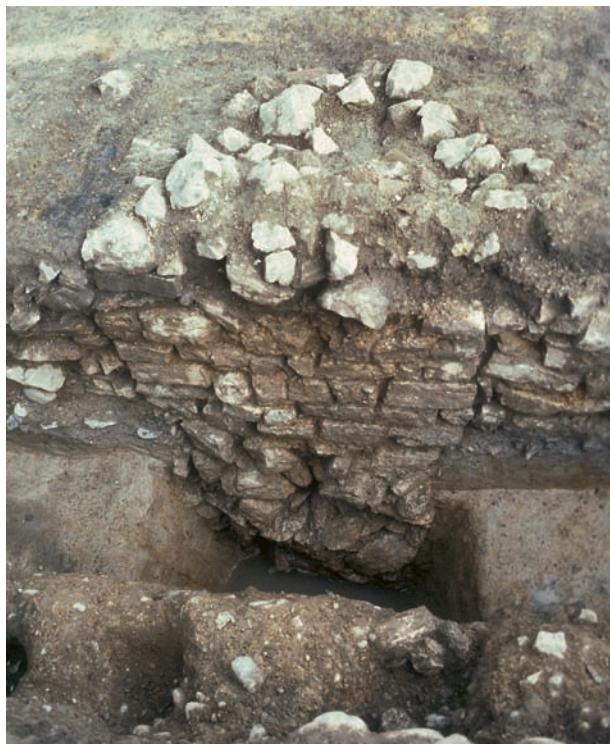
◀ Abb. 57: Augst/BL, Insula 50 (Grabung 1981–1982.052). Pfeilerfundament PfPOR5001.CD.3 mit anschliessenden Portikusmauern MR POR5001.CD.2 und MR POR5001.CD.3. Blick von Südwesten.
