FORSCHUNGEN IN AUGST

BAND 47

# Die Nordwestecke der Insula 50 von Augusta Raurica

Die Entwicklung eines multifunktional  
genutzten Handwerkerquartiers

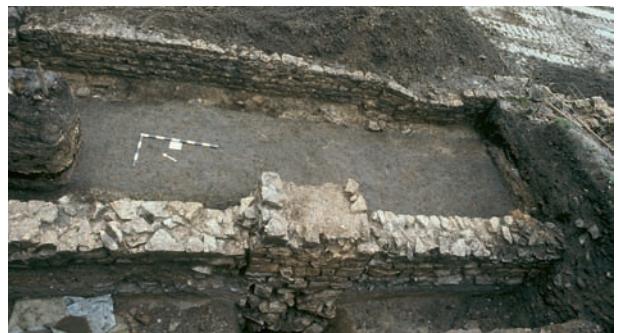
Abb. 58: Augst/BL, Insula 50 (Grabung 1981–1982.052). Nördlicher Abschnitt der Portikus POR5001 mit der MR POR5001.CD.2 (links), dem Pfeiler PfPOR5001.CD.3 (unten in Bildmitte) und der MR POR5001.CD.3 sowie der Sch POR5001.Db.701. Im Hintergrund ist die Gebäudemauer MR 5003.D.2 zu sehen. Blick von Südwesten.

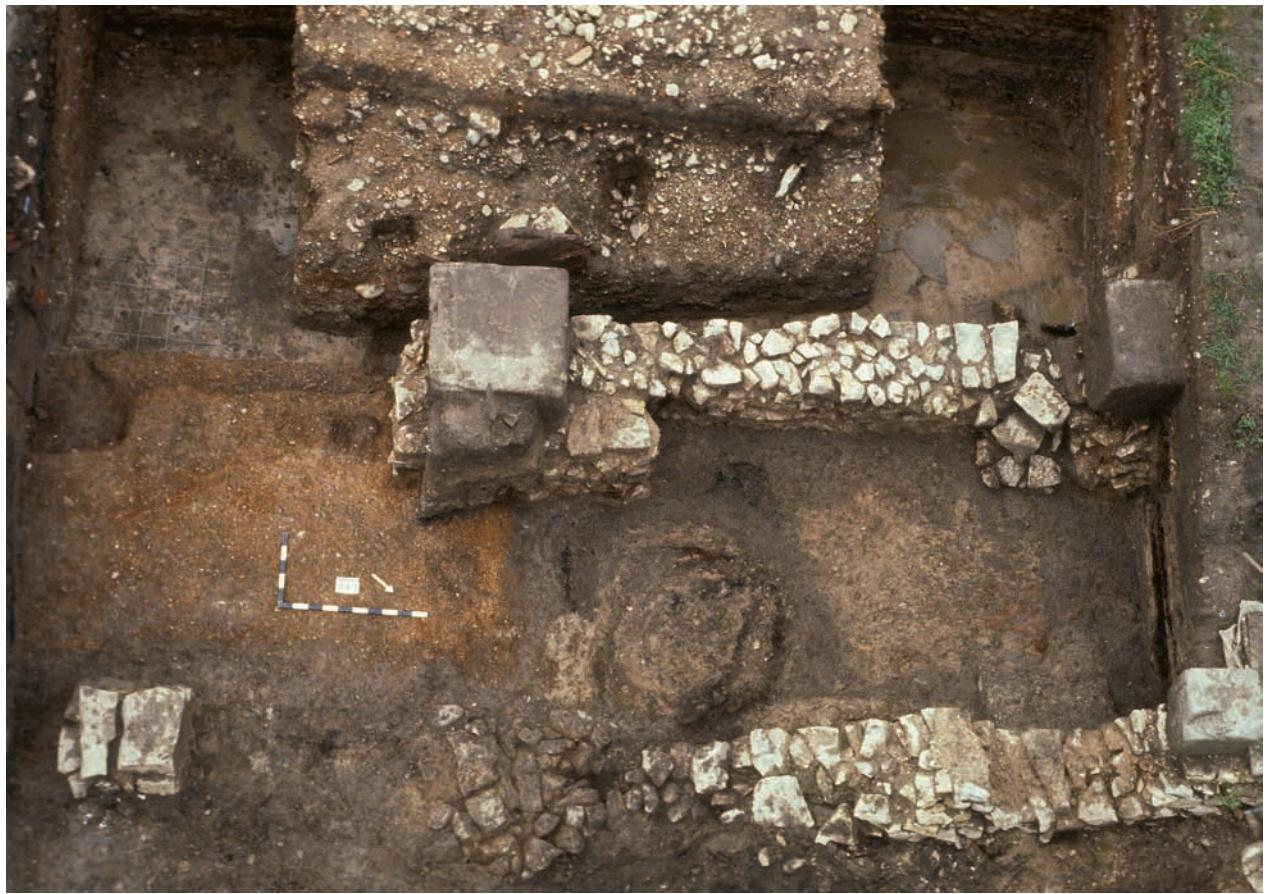
Abb. 59: Augst/BL, Insula 50 (Grabung 1981–1982.052). Blick von Nordosten auf den südlichen Abschluss der Portikus POR5001: Sch POR5001.C.402, Sch POR5001.C.401, G POR5001.C.1, PfPOR5001.CD.1 und MR POR5001.CD.4. Oben in der Bildmitte ist zudem ein Abschnitt der Basilicastrasse BAS01 zu sehen.

*G ARE5001.A.2012* (Abb. 16; 17; 20; 59). Grube. Im Grundriss runde Verfärbung u. a. in Sch ARE5001.A.1001. Beim Abbau wurden darin mehrere Verfüllschichten geschnitten. Gemäss Zeichnungsbeschreibung befand sich zuunterst in der Grube ein 100 cm × 100 cm grosses Korbgeflecht (nur fotografisch dokumentiert: Abb. 17). Dm. ca. 200 cm. Gefasst auf 296,44 m ü. M., UK 295,31 m ü. M. FK B08418: Ensemble 1.

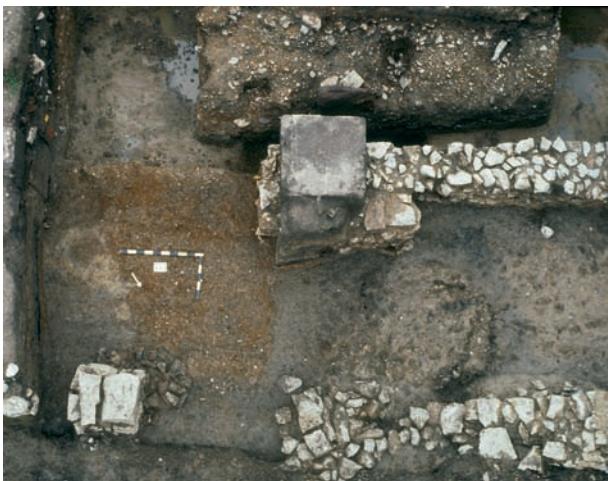
Abb. 60: Augst/BL, Insula 50 (Grabung 1981–1982.052). Südlicher Abschnitt der Portikus POR5001 mit MR POR5001.CD.4, PfPOR5001.CD.1, den Schichten Sch POR5001.C.404 und Sch POR5001.C.401 und der Grubenstruktur G POR5001.C.1. Blick von Nordosten.

**Sch POR5001.C.404** (Abb. 60; 97). Gehboden. «Mit Kieseln (Dm. bis 50 mm, vorwiegend um 10–20 mm)» (UK 296,25 m ü. M., OK 296,52 m ü. M.). FK B08410: Ensemble 6.

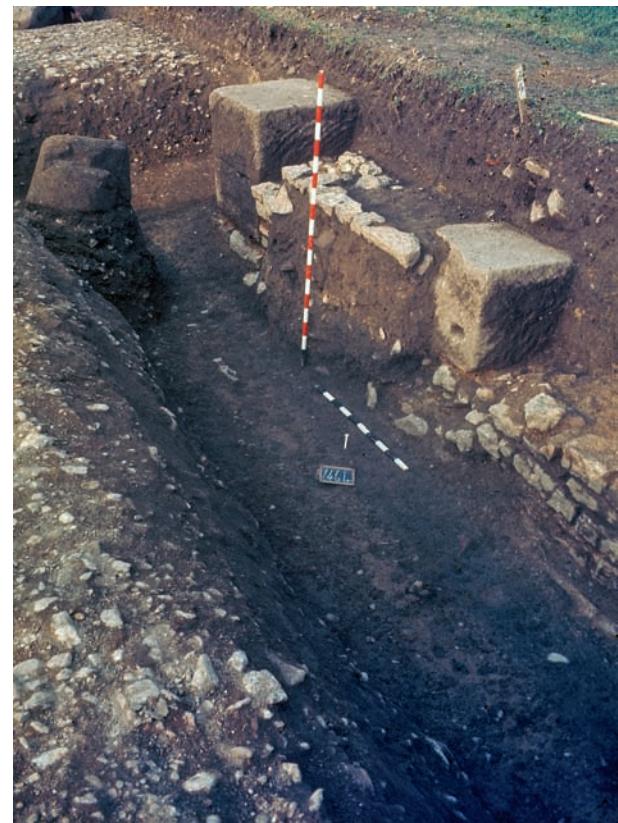
Abb. 61: Augst/BL, Insula 50 (Grabung 1969.053). Blick von Süden auf die Portikusmauer MR POR5001.CD.1 mit dem Pfeiler Pf POR5001.CD.6. Im Hintergrund (links oben) erkennt man die Venusstrasse.

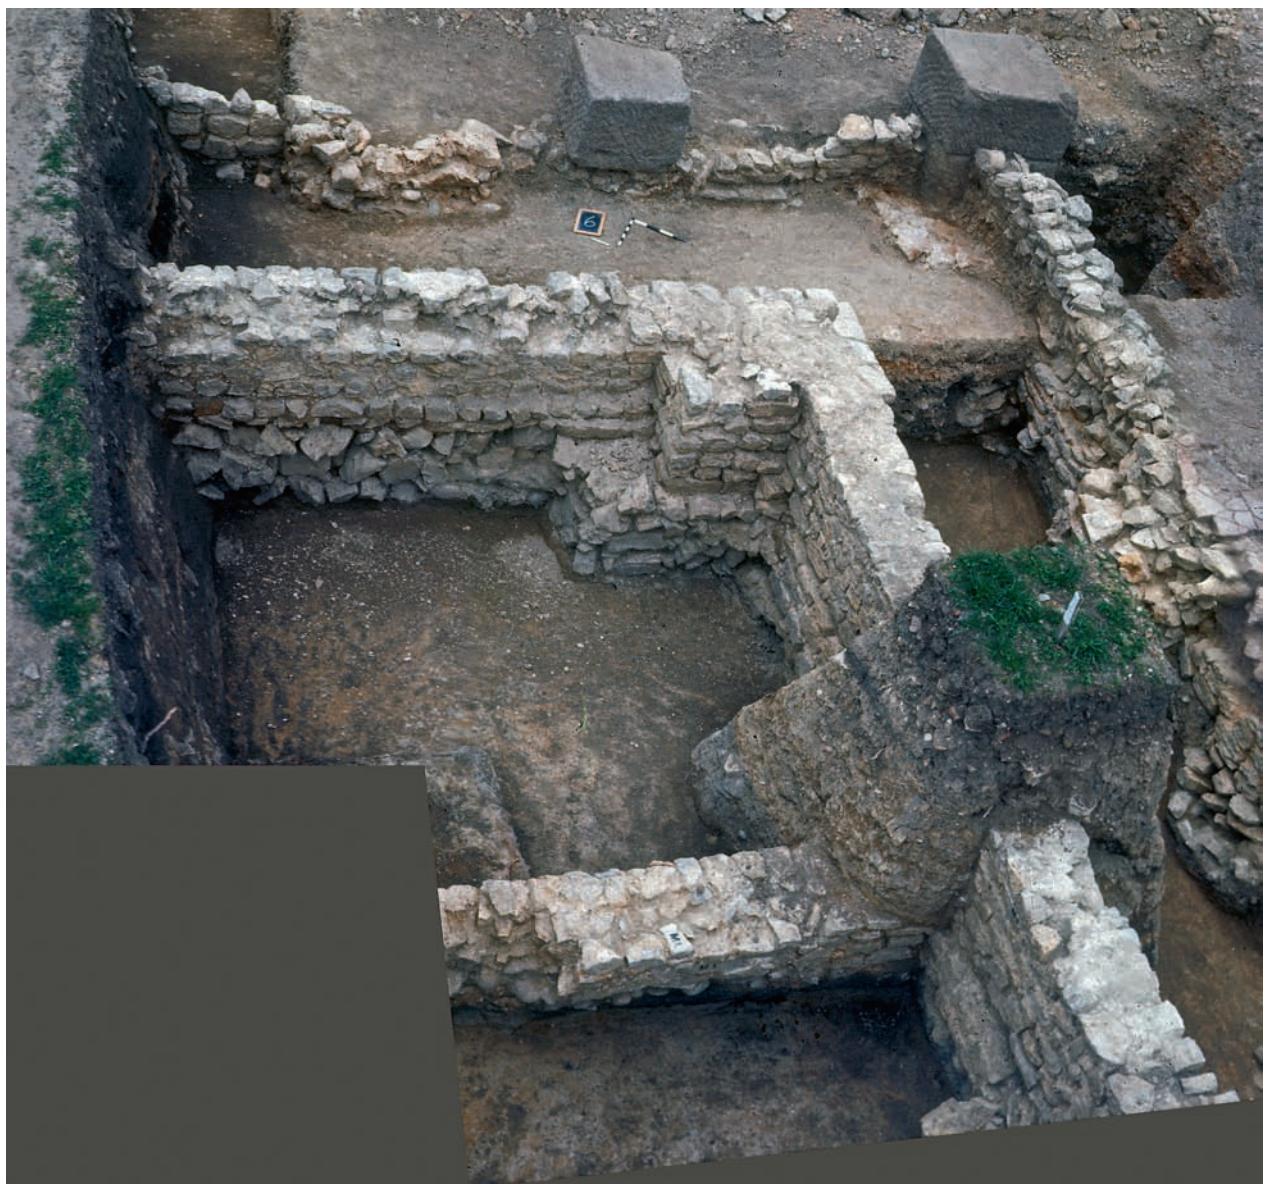
Abb. 62: Augst/BL, Insula 50 (Grabung 1969.053). Die Nordwestecke der Insula 50 mit den Gebäudemauern MR 5003.D.2, MR 5003.D.1, den Portikusmauern MR POR5001.CD.1 und MR POR5002.CD.5, dem Gebäudeeckpfeilerfundament Pf 5003.D.3 und den Portikuspfeilerfundamenten Pf POR5001.CD.5, Pf POR5001.CD.6, Pf POR5002.CD.7. Blick von Nordosten.

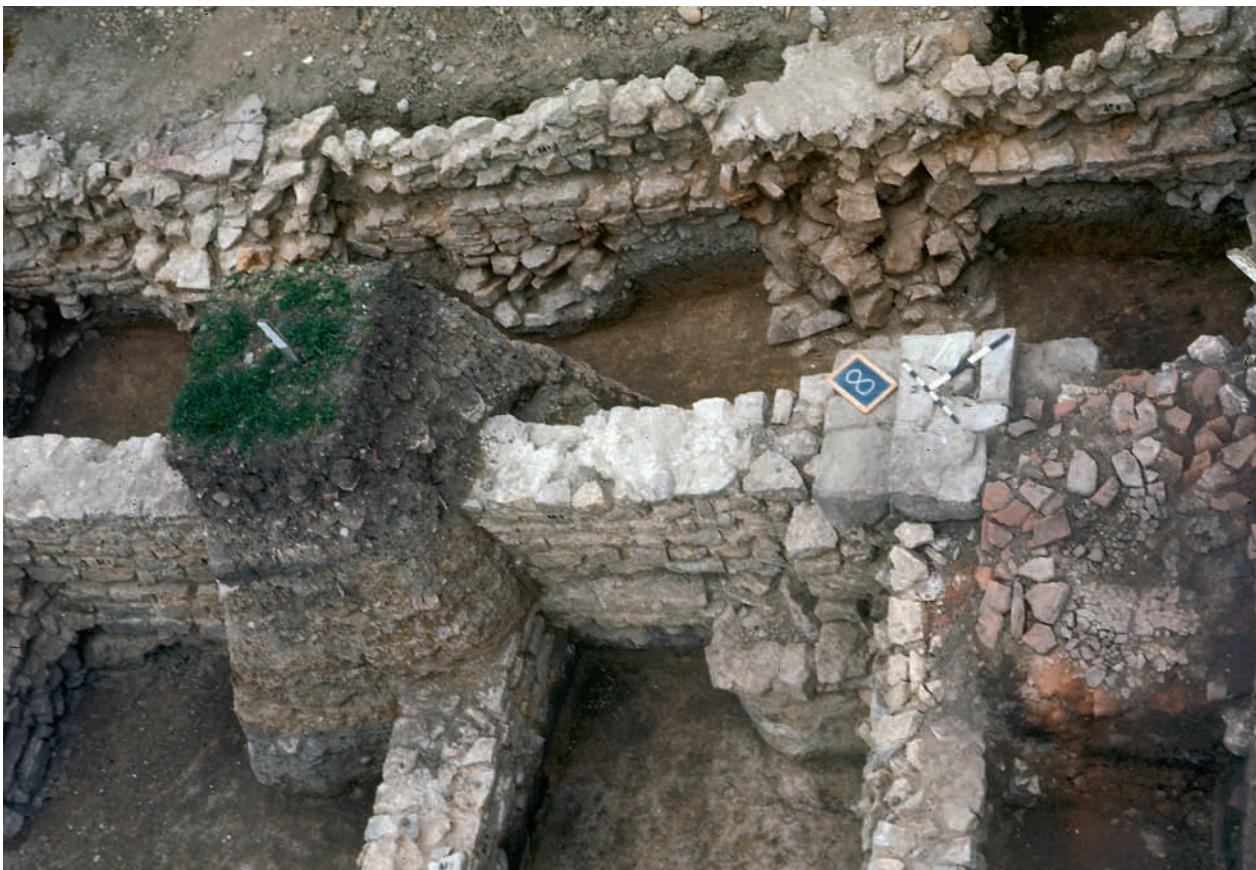
Abb. 63: Augst/BL, Insula 50 (Grabung 1969.053). In der oberen Bildhälfte ist die MR POR5002.CD.5 mit den Pfeilern Pf POR5002.CD.7 und Pf POR5002.CD.8 zu sehen. Vorne befinden sich MR 5003.D.1, MR 5003.C.6 und MR 5003.Dd.1 sowie die Feuerstelle Fst 5003.Dd.02.2 (rechts im Bild). Blick von Südosten.

stein, die sich auf den Verlauf der Mauer MR 5003.Dd.1 ausrichten (Abb. 63).

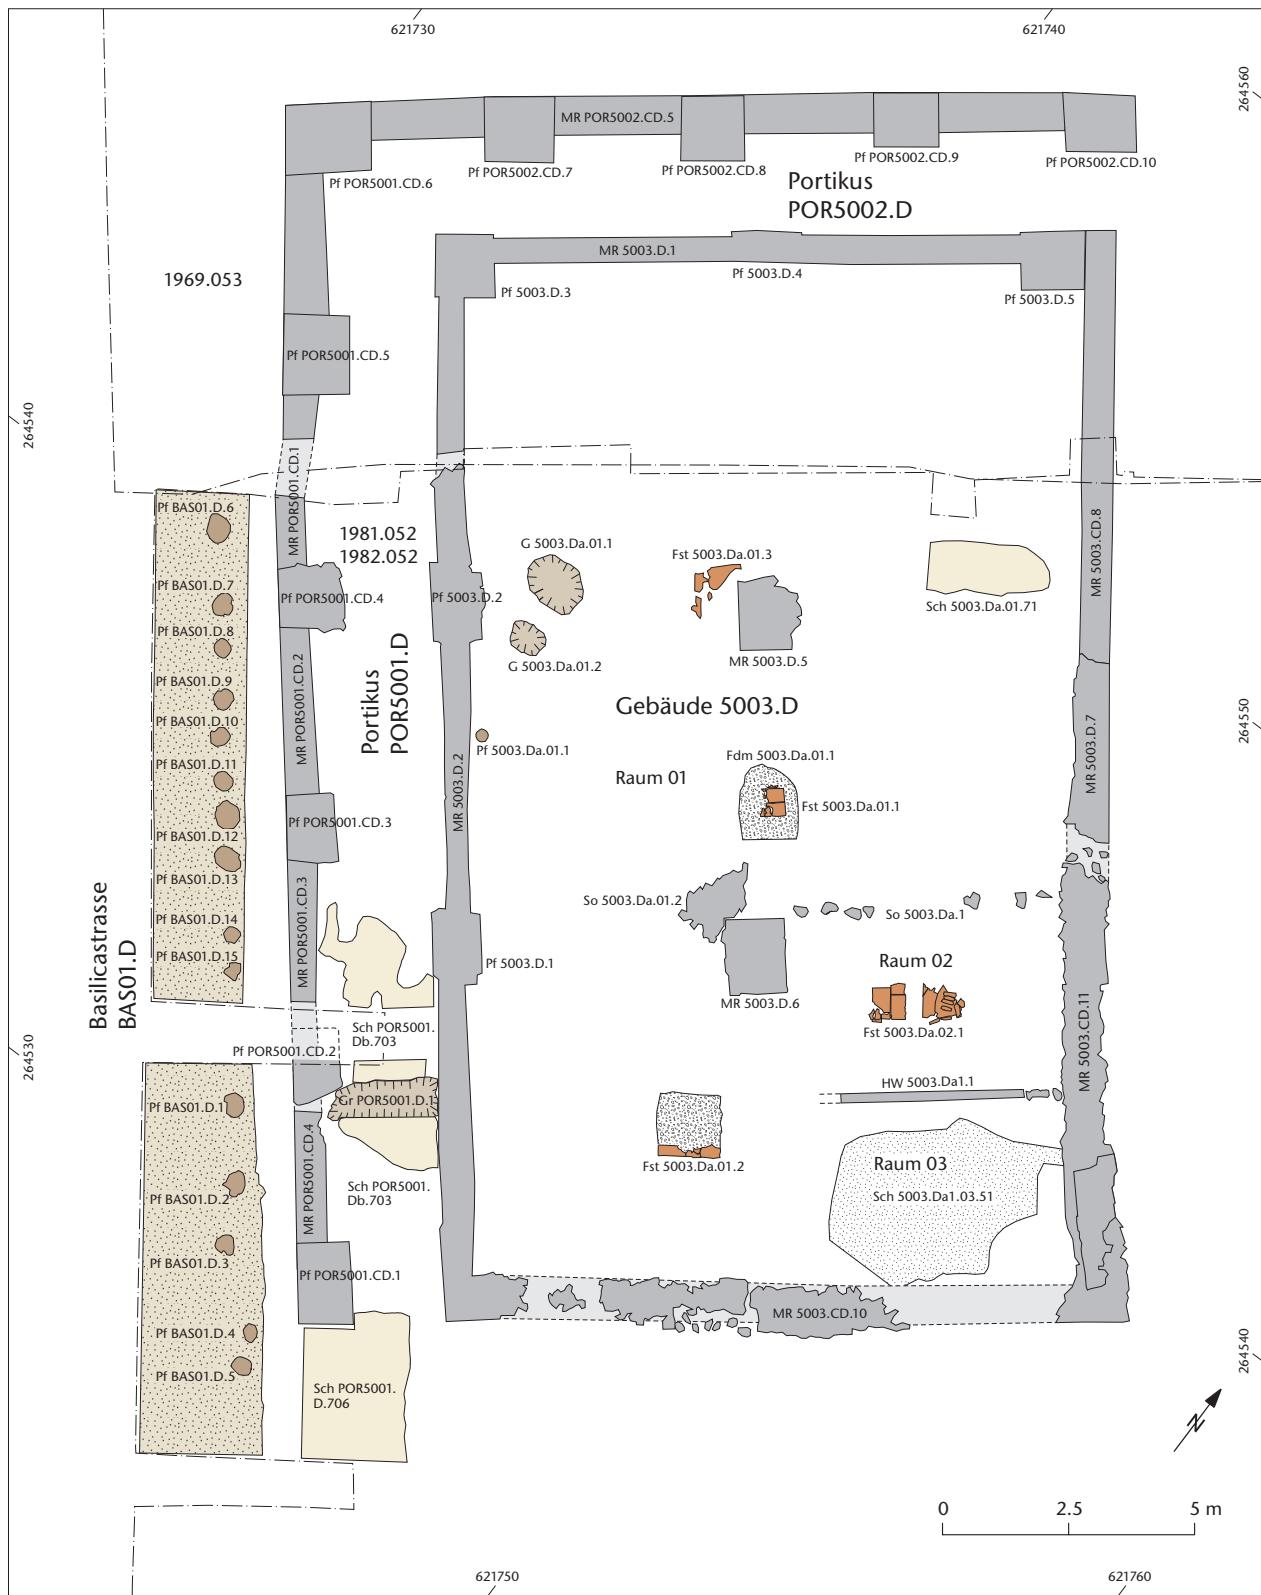
Abb. 64: Augst/BL, Insula 50 (Grabungen 1969.053/1981–1982.052). Übersichtsplan der ersten Bauphase Da von Bauzustand D. M. 1:150.

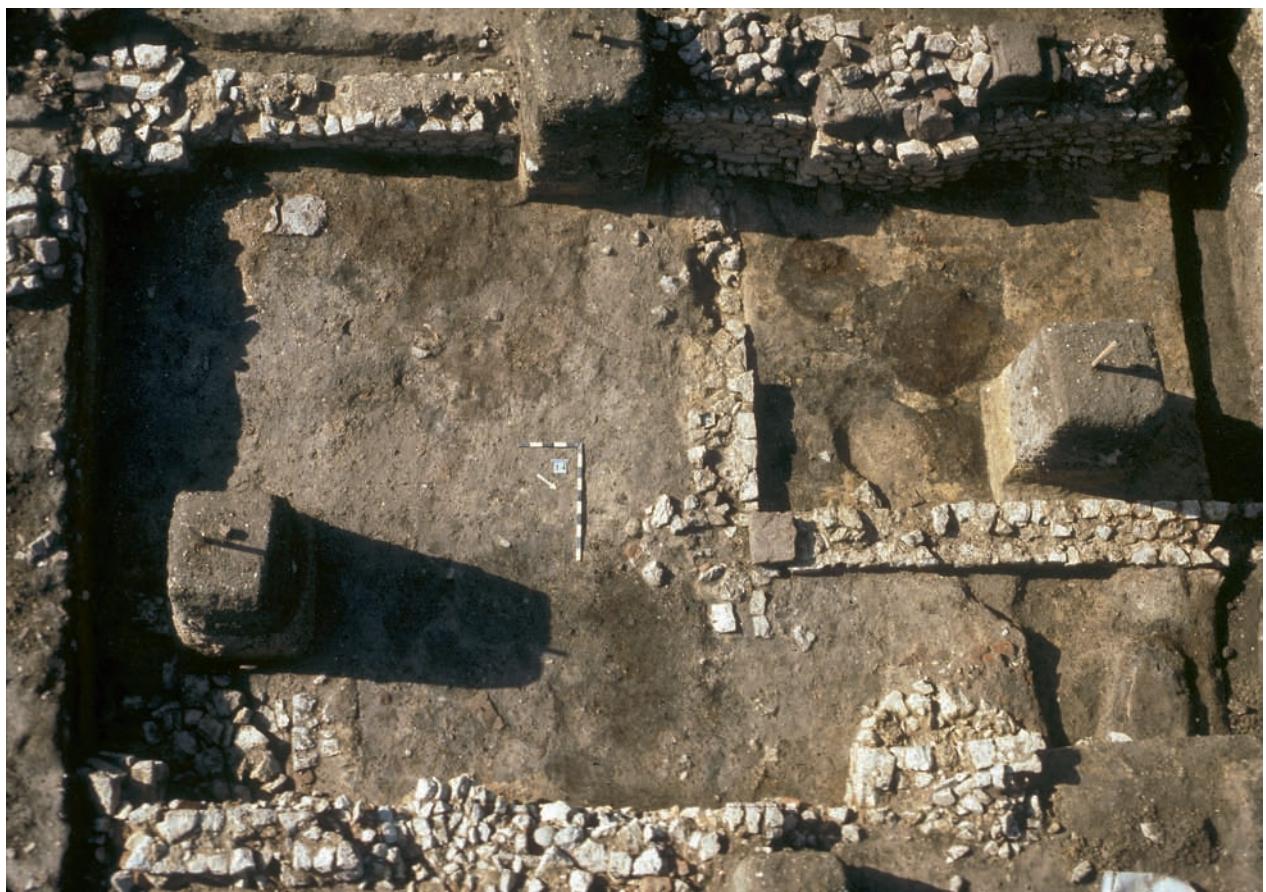
Abb. 65: Augst/BL, Insula 50 (Grabung 1981–1982.052). Nordwestbereich von Gebäude 5003.D. Von Sch 5003.Da.01.71 überdeckte MR 5003.C.5 (Bildmitte) und freiliegende MR 5003.C.6. Oben rechts sind zudem die Strukturen G 5003.Da.01.1 und G 5003.Da.01.2 zu sehen. Blick nach Südwesten.

MR 5003.C.5 (Abb. 11; 12; 28; 35; 43; 47; 48; 65). Steinmauer. Auf einer Länge von 7 m erhaltene Schalenmauer aus gemörtelten Kalkbruchsteinen (L. 10–30 cm). Eine Kieselrollierung bildet das Fundament. Das Aufgehende ist bis zu drei Steinlagen hoch erhalten. Wird teilweise von Schicht Sch 5003.Da.01.71 überdeckt und war somit während Bauphase Da nicht mehr in Funktion. Die Mauer steht vermutlich mit der gleichzeitigen MR 5003.C.6 im Verband. Das Aufgehende war möglicherweise in einer Mischbauweise konstruiert. Dann würde es

MR 5003.C.6 (Abb. 11; 12; 43; 44; 47; 48; 63; 65; 78). Steinmauer. Insgesamt 7,70 m lange Schalenmauer aus gemörtelten Kalkbruchsteinen (L. 20 cm). Geschüttetes Fundament aus Kalkbruchsteinen und Kieselsteinen. Das Aufgehende ist drei Steinlagen hoch erhalten. Die Mauer diente als raumbildende Innenmauer. Im Norden stösst sie an MR 5003.C.3 und im Süden an MR 5003.C.5. Masse des bei der Grabung 1981–1982.052 untersuchten Teilstücks dieser Mauer: Breite des aufgehenden Mauerwerks: 50 cm. UK Fundament 296,20 m ü. M., OK Fundament 296,47 m ü. M., OK Mauerkrone 296,92 m ü. M. Masse des bei der Grabung 1969.053 untersuchten Teilstücks dieser Mauer: Breite des aufgehenden Mauerwerks: 50–60 cm. UK Fundament 296,16 m ü. M., OK Mauerkrone 296,70 m ü. M.

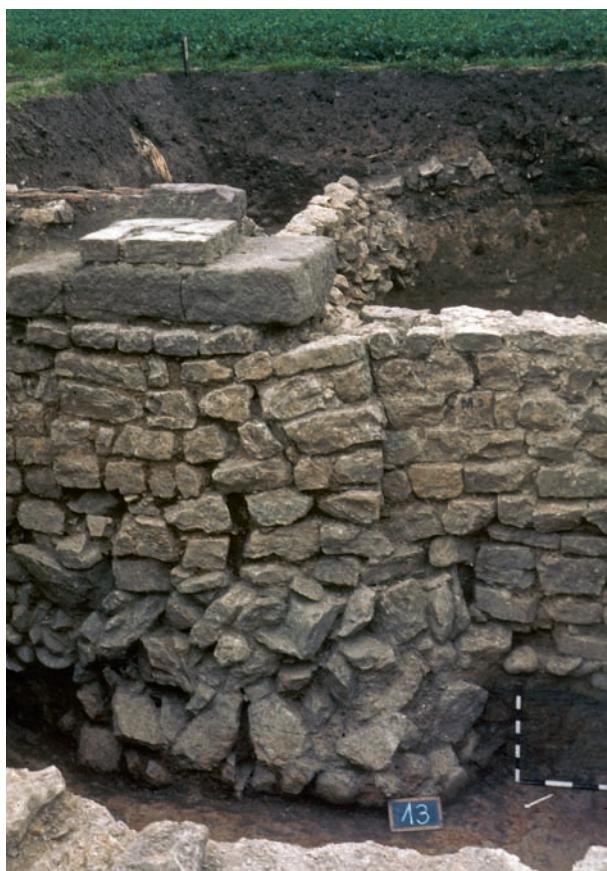
◀ Abb. 66: Augst/BL, Insula 50 (Grabung 1969.053). Ansicht von Nordwesten an den Pfeiler Pf 5003.D.4 mit MR 5003.C.3 und MR 5003.D.1. Im Hintergrund: MR 5003.Dd.1.

Eine ähnliche Sandsteinplatte findet sich schliesslich auch auf Pfeiler Pf 5003.D.4 (Abb. 66; 91). Möglicherweise besteht an dieser Stelle ein Zusammenhang mit dem Bau

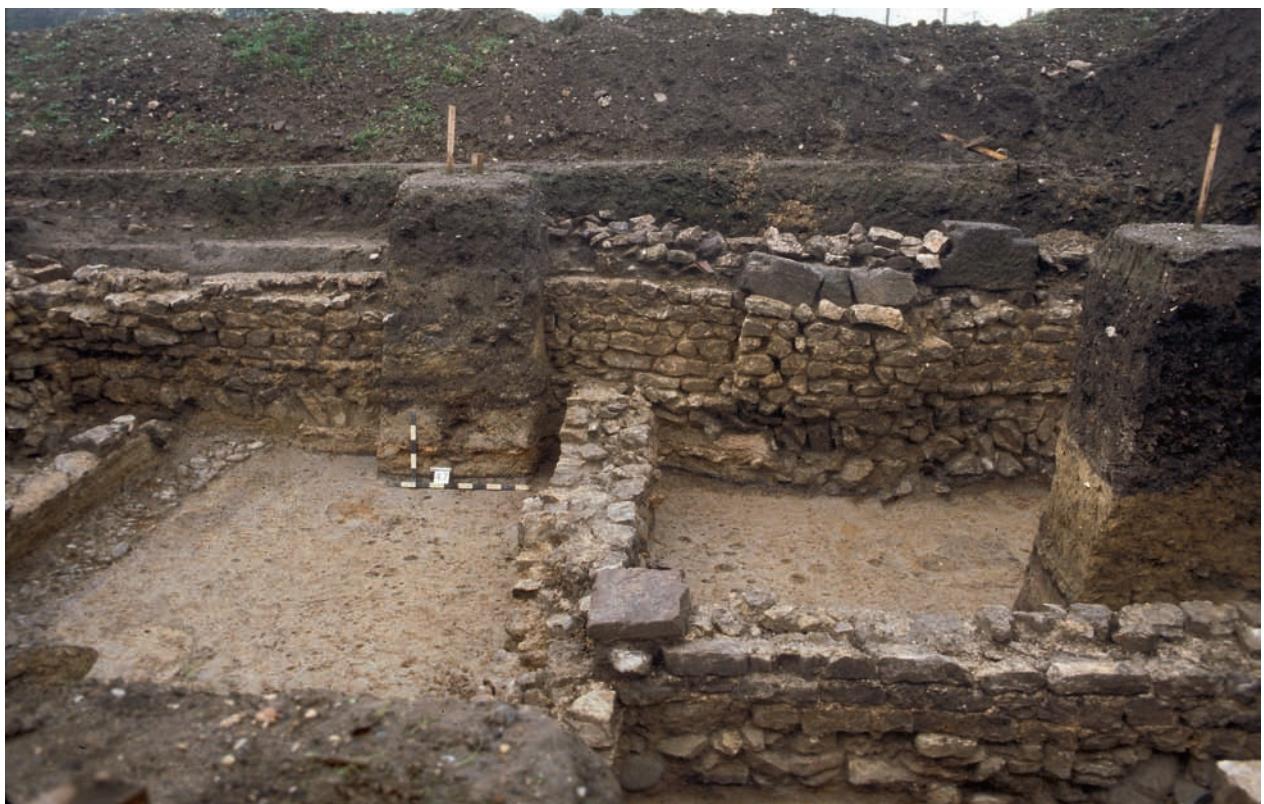
Abb. 67: Augst/BL, Insula 50 (Grabung 1981–1982.052). Ansicht von MR 5003.D.2 von Nordosten. Im Vordergrund MR 5003.C.6 mit der anschliessenden MR 5003.C.5. Links MR 5003.C.7 mit der Struktur So ARE5001.A.2002 davor.

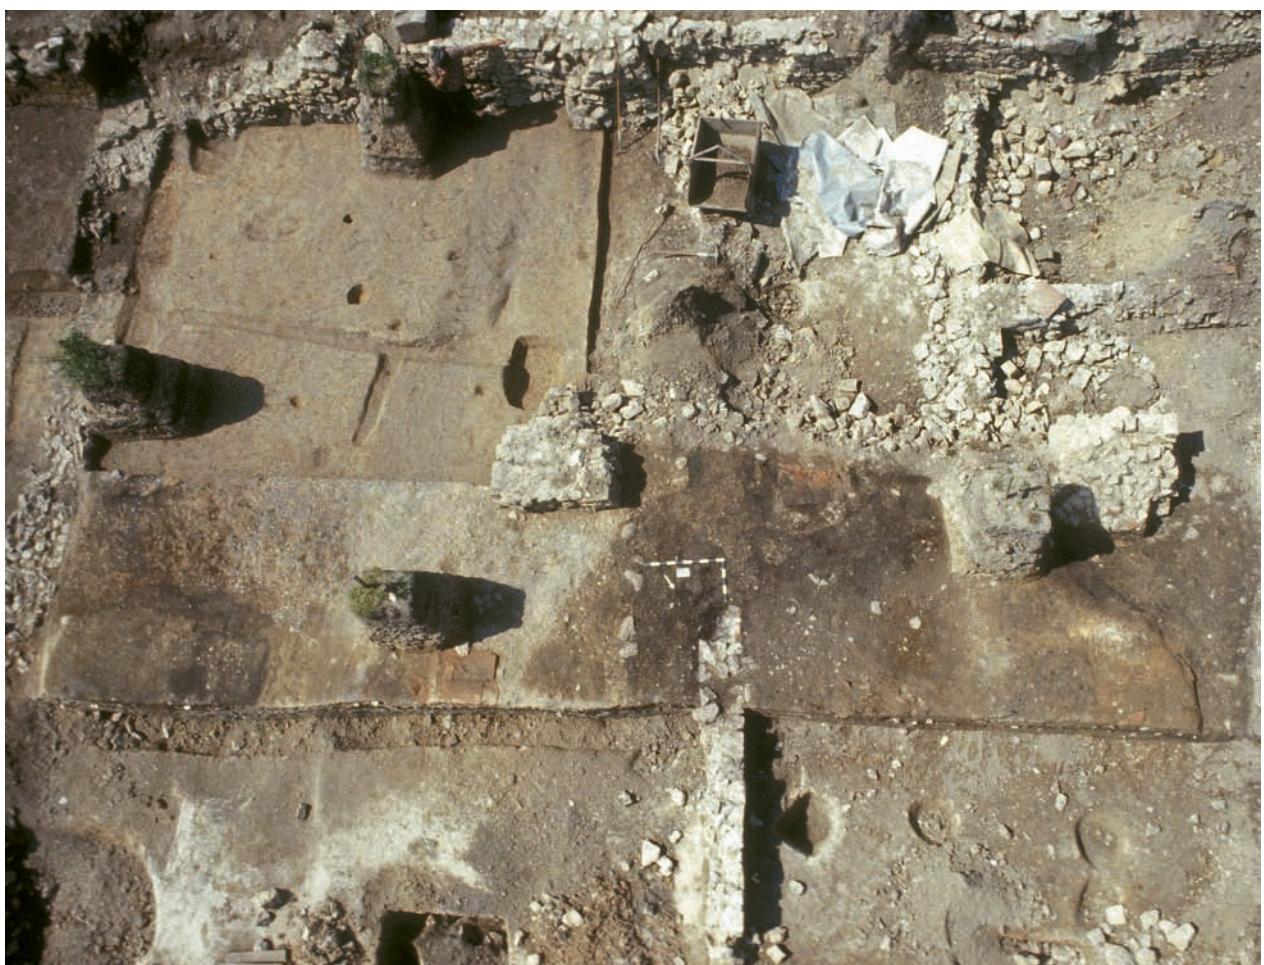
◀ Abb. 68: Augst/BL, Insula 50 (Grabung 1981–1982.052). In der Bildmitte sieht man die Schichten Sch 5003.Da1.03.51 und Sch 5003.Da.01.73 sowie die Feuerstellen Fst 5003.Da.02.1 und Fst 5003.Da.01.1. Links oben sind die Strukturen von Bauzustand A im Anstehenden erkennbar. Blick von Nordosten.

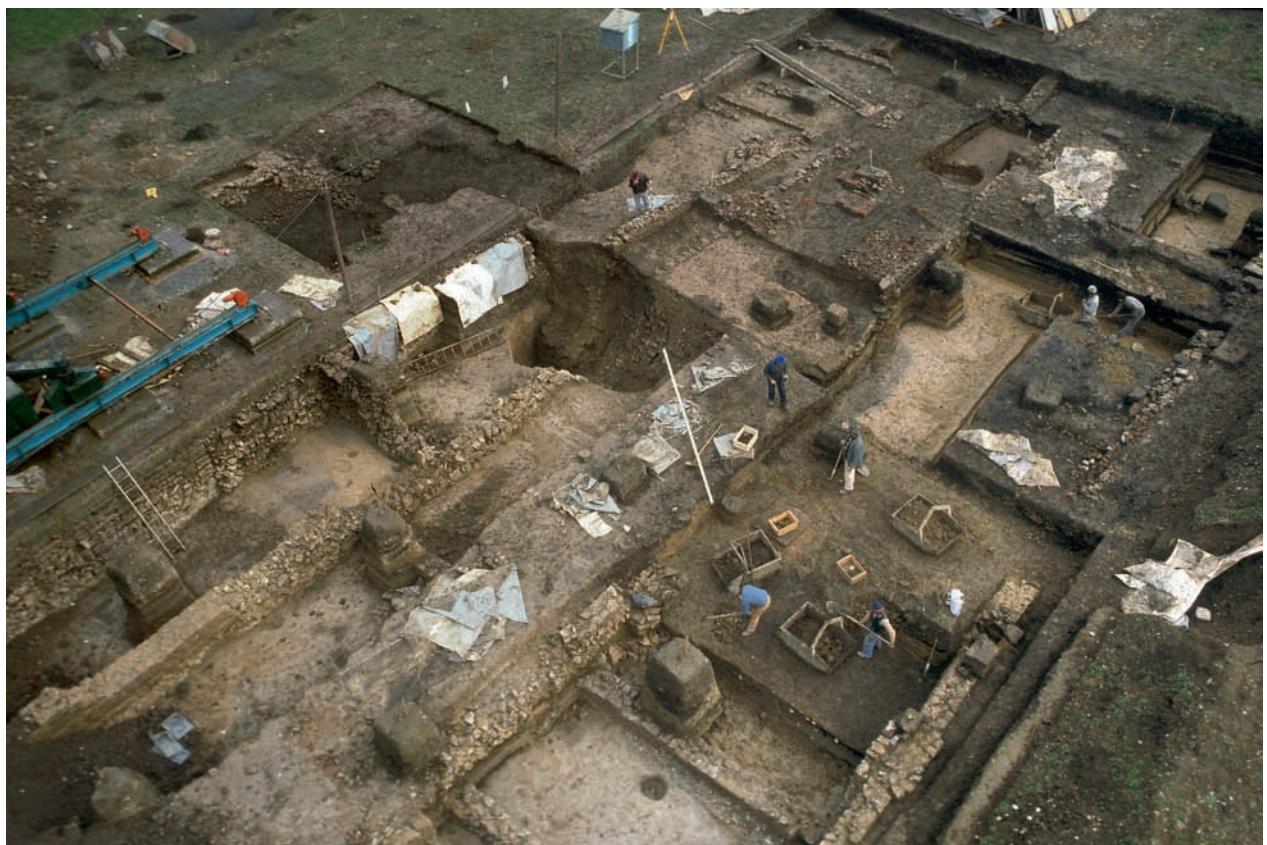
Abb. 69: Augst/BL, Insula 50 (Grabung 1981–1982.052). Überblick über die Grabung 1981.052. Blick nach Osten.

(Abb. 19; 69). Somit handelt es sich um die mit Abstand am tiefsten fundamentierte Mauer der Auswertungsfläche. Einerseits könnte dies mit einer besonderen Bedeutung für

<sup>117</sup> Möglicherweise besteht ein Zusammenhang mit einer angetroffenen «Störung» (Abb. 69).

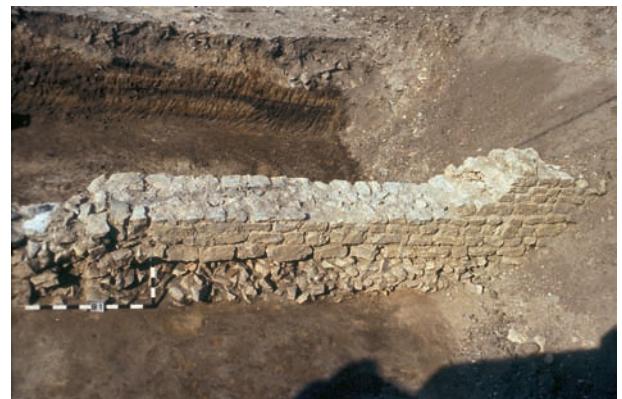
Abb. 70: Augst/BL, Insula 50 (Grabung 1981–1982.052). Blick von Osten auf MR 5003.CD.8. Im Hintergrund ist das nördliche Ende von Profil 3 zu sehen.

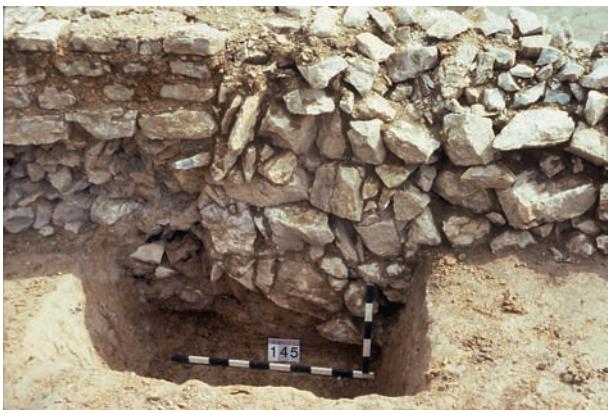
Abb. 71: Augst/BL, Insula 50 (Grabung 1981–1982.052). Anschluss von MR 5003.D.7 an MR 5003.CD.8. Ansicht von Südwesten.

MR 5003.CD.8 (Abb. 13; 19; 37; 70–72). Steinmauer. Rund 8,60 m lange Schalenmauer aus sorgfältig gemauerten Kalkbruchsteinen (L. 10–20 cm). Geschüttetes Fundament aus Kalkbruchsteinen. Das Aufgehende ist im Norden mit acht Steinlagen rund 120 cm hoch erhalten. Im Süden schliesst die Mauer an die jüngere MR 5003.D.7 an. Am Nordende grenzt MR 5003.CD.8 östlich an einen massiven Eckpfeiler. Es handelt sich wohl um eine Gebäudeausßenmauer. Masse des bei der Grabung 1981–1982.052 untersuchten Teilstücks dieser Mauer: Breite des aufgehenden Mauerwerks: 60 cm. UK Fundament 295,69 m ü. M., OK Fundament 296,65 m ü. M., OK Vorfundament 296,78 m ü. M., OK Mauerkrone 297,82 m ü. M. Masse des bei der Grabung 1969.053 untersuchten Teilstücks dieser Mauer: Breite des aufgehenden Mauerwerks: 60 cm. UK Fundament 295,62 m ü. M., OK Fundament 296,74 m ü. M., OK Vorfundament 297,10 m ü. M., OK Mauerkrone 297,87 m ü. M.

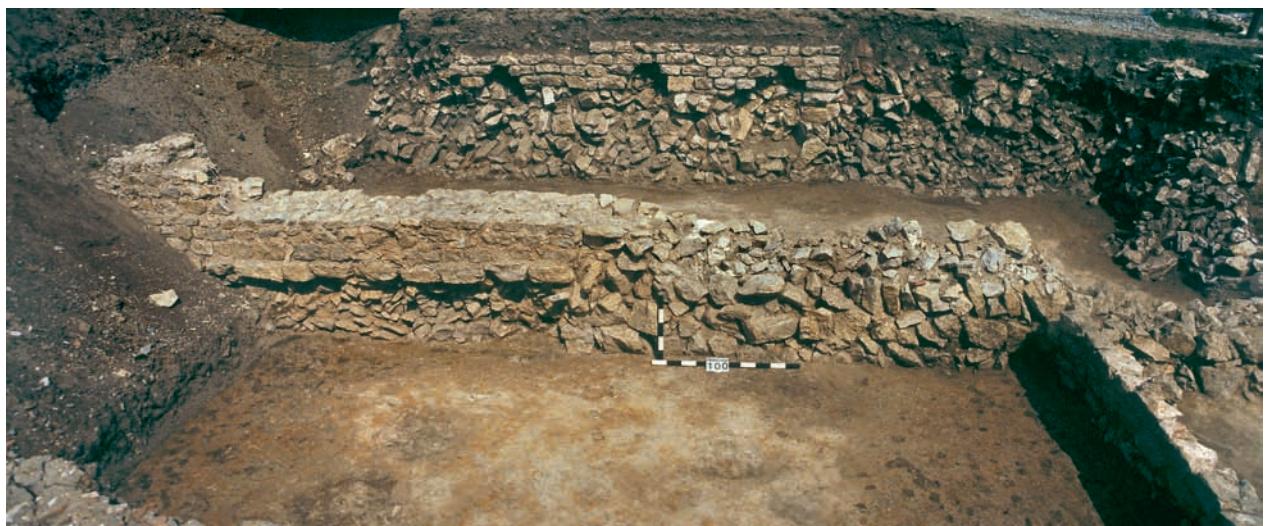
Abb. 72: Augst/BL, Insula 50 (Grabung 1981–1982.052). Die Gebäudemauer 5003.CD.8 (links) mit der südlich anschliessenden MR 5003.D.7 (rechts) und der MR 5003.C.7 (ganz rechts unten). Blick von Südwesten.

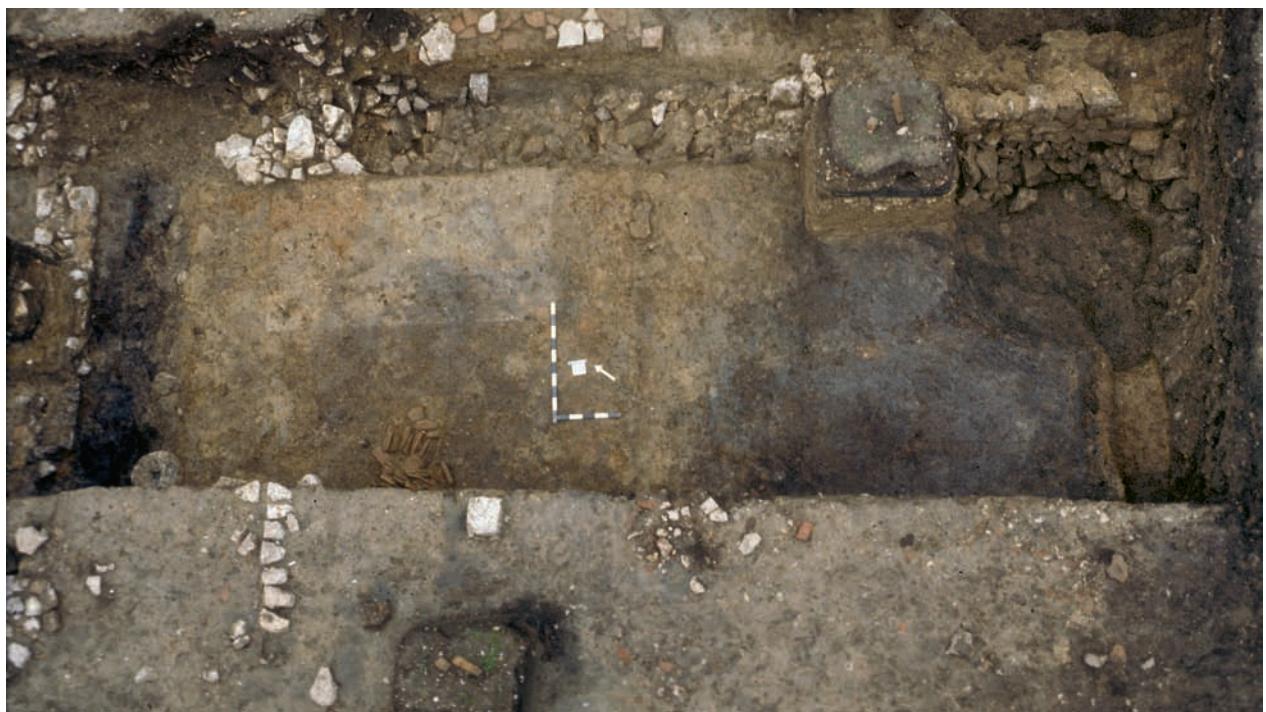
Abb. 73: Augst/BL, Insula 50 (Grabung 1981–1982.052). Südostecke von Gebäude 5003.Da. In der Bildmitte befindet sich die HW 5003.Da1.1, südlich davon die Benutzungsschicht Sch 5003.Da1.03.51. Am linken Bildrand sieht man das Säulenkapitell der Bauphase Cb und oben im Bild die MR 5003.CD.11. Blick von Südwesten.

chen. Interessanterweise befinden sich im dazugehörigen Fundkomplex B07899 (s. u. S. 121; 226) zahlreiche Eisenobjekte, die teilweise evtl. als Werkzeuge zu deuten sind. Folglich kann die Schicht Sch 5003.Da1.03.51 wahrscheinlich als Benutzungs- und Abfallschicht einer Werkstatt betrachtet werden. Gerade bei Eisenobjekten, die sich gut recyceln lassen, ist es kaum anzunehmen, dass diese unachtsam in den Abfall gelangten. Möglicherweise waren sie Teil eines Altmitteldepots. Im selben Fundkomplex sind auch diverse Buntmetallfragmente enthalten, die evtl. als Abfallstücke anzusprechen sind und für ein Recycling vorgesehen waren. Berücksichtigt man alle diese Indizien, ist dieses Befundensemble als Hinweis auf eine metallverarbeitende Werkstatt zu deuten<sup>125</sup>.

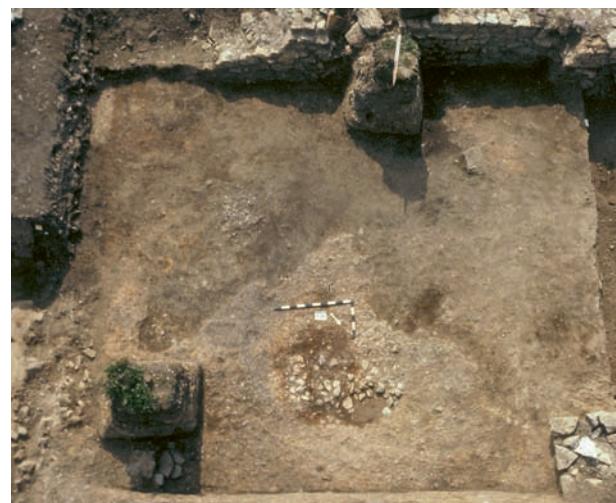
Abb. 76: Augst/BL, Insula 50 (Grabung 1981–1982.052). Blick von Nordosten auf Sch 5003.Cb.02.41. In der Bildmitte ist die Substruktion der Fst 5003.Da.01.2 zu sehen, am rechten Bildrand MR 5003.D.6.

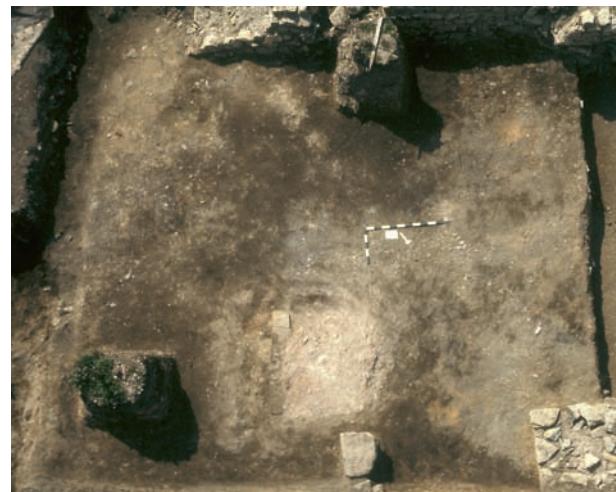
Abb. 77: Augst/BL, Insula 50 (Grabung 1981–1982.052). Blick von Nordosten auf die Südwestecke von Gebäude 5003.Da mit der Feuerstelle Fst 5003.Da.01.2.

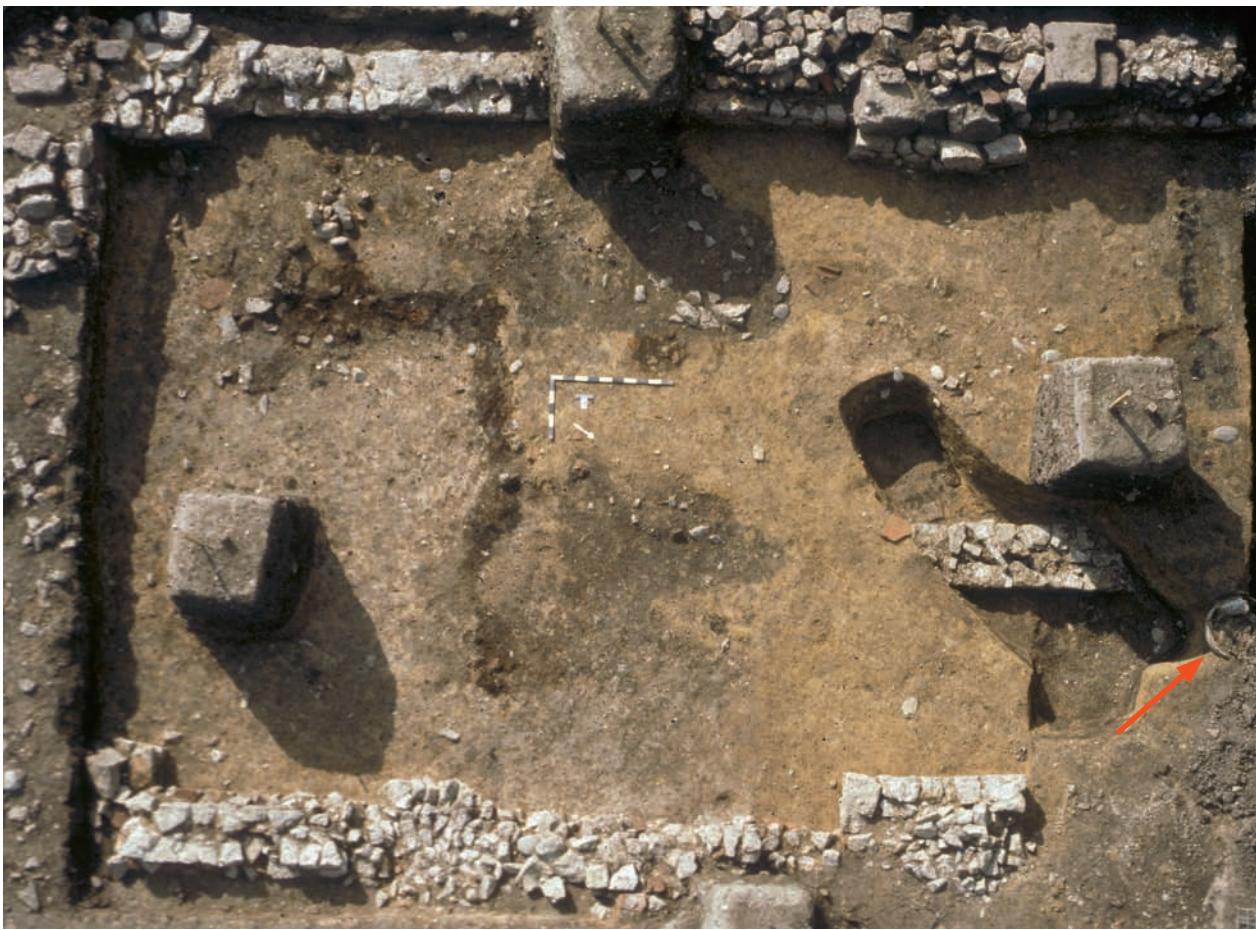
Abb. 78: Augst/BL, Insula 50 (Grabung 1981–1982.052). Westhälfte von Gebäude 5003.D. Blick von Nordosten auf die Strukturen So 5003.Dc.01.3, So 5003.Dc.01.4 und die eingetiefte Amphorenhälfte So 5003.Dc.01.5 (roter Pfeil). Am unteren Bildrand sieht man die MR 5003.Dd.1 mit der MR 5003.D.5. Oben: MR 5003.D.2 mit Pf 5003.D.2, rechts: MR 5003.C.6.

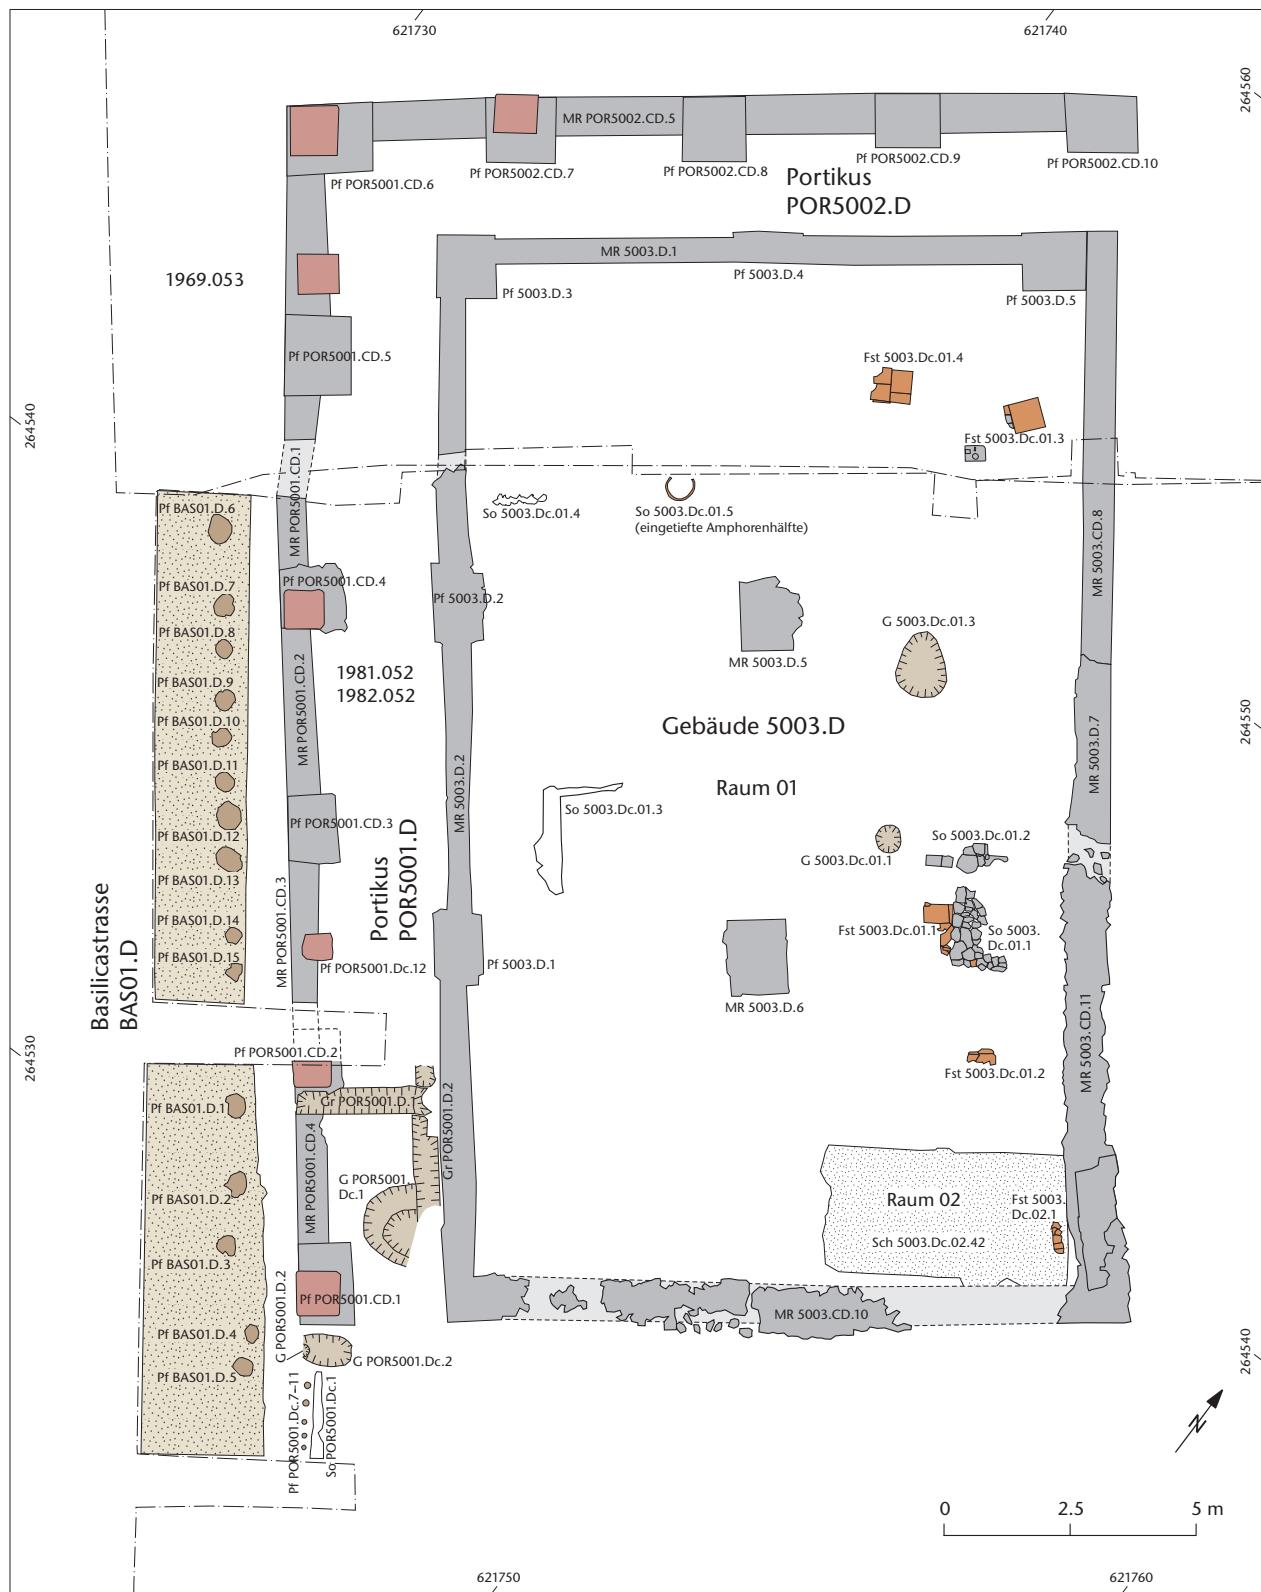
Abb. 79: Augst/BL, Insula 50 (Grabungen 1969.053/1981–1982.052). Übersichtsplan der dritten Bauphase Dc von Bauzustand D. M. 1:150.

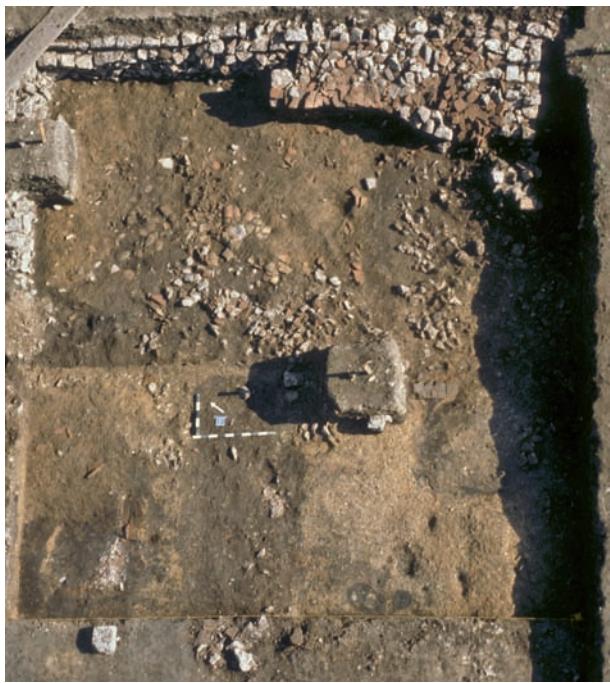
Abb. 80: Augst/BL, Insula 50 (Grabung 1981–1982.052). In der unteren Bildhälfte erkennt man die Sch 5003.Dc.02.42 mit der Fst 5003.Dc.02.1. Westlich von Gr 5003.E.2 liegt Fst 5003.Dc.01.2. Blick von Südwesten.

falls für einen handwerklichen Kontext sprechen die ca. 5 kg Schlacken<sup>137</sup> sowie die über dem Mörtelboden Sch 5003. Dc.02.42 postulierte Münzprägewerkstatt (s. u. S. 143).

*Fst 5003.Dc.01.2* (Abb. 80). Nur in der Aufsicht und ohne Detailaufnahme dokumentiert. Feuerstelle ist aus Ziegeln (*tegulae*) konstruiert. Sie befand sich offenbar auf einer mörtelhaltigen Unterlage. Orientierung kann aufgrund der geringen Erhaltung nicht eindeutig festgestellt werden. Westlich der Ziegelstruktur verfügt das Gehniveau auf 297,37 m ü. M. über eine intensive Holzkohleverfärbung (OK Feuerstelle 297,38 m ü. M.).

*Fst 5003.Dc.02.1* (Abb. 80). Feuerstelle. Nur in der Aufsicht und ohne Detailaufnahme dokumentiert. Ziegel (*tegulae*) bilden eine Feuerstelle auf Schicht Sch 5003.Dc.02.42. Deren Ausrichtung kann infolge der fragmentarischen Erhaltung und einer Störung gleich im nordöstlichen Anschluss nicht festgestellt werden. Die Feuerstelle ist somit unvollständig. Möglicherweise war sie an die MR 5003.CD.11 gebaut. Der Bereich im Südwesten der Feuerstelle ist durch Holzkohle schwarz verfärbt (OK Feuerstelle 297,30 m ü. M.).

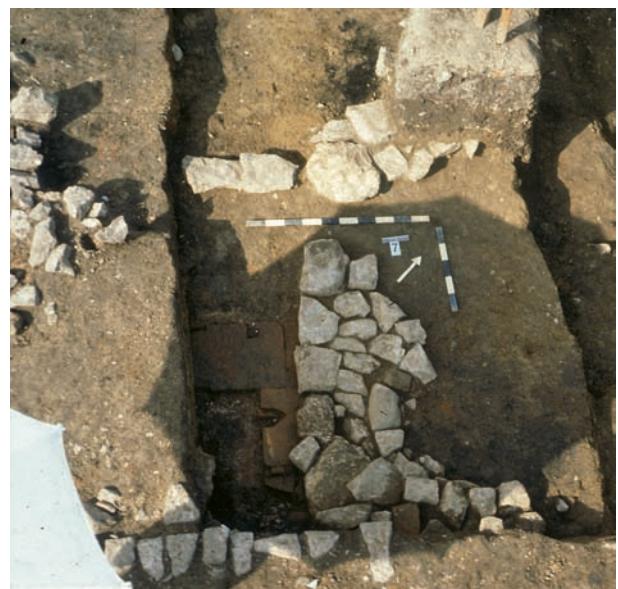
Abb. 82: Augst/BL, Insula 50 (Grabung 1981–1982.052). Feuerstelle Fst 5003.Dc.01.1 und So 5003.Dc.01.1, dahinter So 5003.Dc.01.2, am unteren Bildrand: MR 5003.Dd.2. Blick von Südosten.

handelt es sich wiederum um den Typ 2 nach Pauli-Gabi (Abb. 81; 90). Sie wurde auf einer mörtelhaltigen Unterkonstruktion errichtet. Ihre Orientierung entspricht den Mauerfluchten von Gebäude 5003.D. Im Umkreis der Feuerstelle lässt sich deutlich eine Holzkohleverfärbung erkennen. Wie die Fotodokumentation belegt, wird die Feuerstelle von einer östlich anschliessenden, jüngeren Steinstruktur leicht überdeckt (Abb. 82). Bei dieser Struktur So 5003.Dc.01.1 scheint es sich um Reste einer sorgfältig konstruierten Steinsetzung zu handeln (Abb. 83). Innerhalb der Struktur lässt sich ein gegen Norden geöffneter Halbkreis erkennen. Der Bereich dieser halbrunden Nische weist eine deutliche Holzkohleverfärbung auf. Möglicherweise weist dies auf eine Nutzung als Feuerstelle. Auf den Kalksteinen ist allerdings keine Hitzeeinwirkung auszumachen. Da die Feuerstelle Fst 5003.Dc.01.1 nur geringfügig von der Struktur So 5003.Dc.01.1 überdeckt wird, ist eine gleichzeitige Verwendung durchaus denkbar. Es würde sich dann evtl. um eine Art «Doppelfeuerstelle» handeln, die von zwei Seiten her bedient werden konnte, oder aber die Steinkonstruktion wäre eine Art Schutzmauer für einen zur Feuerstelle Fst 5003.Dc.01.1 gehörenden Blasebalg<sup>140</sup>.

Möglicherweise zum selben Befundensemble gehört eine weitere Steinsetzung nordwestlich der Feuerstelle Fst 5003.Dc.01.1. Diese Struktur So 5003.Dc.01.2 besteht aus einer Kalksteinkonstruktion, die rechtwinklig zu Mauer MR 5003.D.7 verläuft (Abb. 82; 83). Wahrscheinlich handelt es sich nicht um eine Mauer. Eine allfällige Fortsetzung gegen Südwesten lässt sich in Profil 3 nicht nachweisen. Im Nordosten verhindert eine Störung weitere Beobachtungen. Die Lage sowie die übereinstimmenden Höhenkoten deuten evtl. auf einen konstruktiven Zusammenhang mit der Struktur So 5003.Dc.01.1.

*Fst 5003.Dc.01.1* (Abb. 81–83; 90). Feuerstelle. In der Aufsicht dokumentiert und wahrscheinlich teilweise auch in Profil 3 erfasst. Mindestens drei Ziegel (*tegulae*) bilden auf einer mörtelhaltigen Unterkonstruktion eine 68 cm × 76 cm grosse Fläche. Die Ziegel weisen Risse sowie Spuren von Feuereinwirkung auf und sind zerbrochen. Es besteht eine Ausrichtung entsprechend den Gebäudemauern. Im Nordosten wird die Feuerstelle von einer jüngeren Steinstruktur So 5003.Dc.01.1 (297,54 m ü. M.) leicht überdeckt. Trotzdem besteht möglicherweise ein funktionaler Zusammenhang zwischen diesen beiden Strukturen. Vermutlich zugehöriges Gehniveau liegt auf 297,36 m ü. M. (OK Feuerstelle 297,43 m ü. M.).

*So 5003.Dc.01.1* (Abb. 82; 83). Steinsetzung. Sockelartige Struktur aus sorgfältig gesetzten Kalkbruchsteinen. Bis zu zwei Steinlagen hoch erhalten. Masse: 160 cm × 110 cm. Möglicherweise handelt es sich um ein Fundament, das in einem funktionalen Zusammenhang mit der Fst 5003.Dc.01.1 steht. Die Struktur schliesst direkt an den östlichen Abschluss dieser Feuerstelle an. Auf der Ostseite verfügt die Steinsetzung über eine halbkreisförmige Nische, die offenbar bewusst konstruiert wurde. Das Material an der Oberfläche im Bereich dieses Halbkreises weist eine schwarze Holzkohlefärbung auf. Vielleicht ein Hinweis auf eine Nutzung als Feuerstelle? Die Deutung dieser Struktur bleibt aber unklar (OK 297,56 m ü. M.).

*So 5003.Dc.01.2* (Abb. 82; 83; 90). Steinsetzung. Nur in der Aufsicht dokumentiert. Eine rund 160 cm lange Reihe von ca. vier Kalkbruchsteinen (L. bis 45 cm), die von Südwesten nach Nordosten verläuft. Möglicherweise besteht ein funktionaler Zusammenhang mit So 5003.Dc.01.1. Wahrscheinlich kein Mauerfundament, Deutung jedoch unklar (OK 297,58 m ü. M.).
