FORSCHUNGEN IN AUGST

BAND 47

# Die Nordwestecke der Insula 50 von Augusta Raurica

Die Entwicklung eines multifunktional  
genutzten Handwerkerquartiers

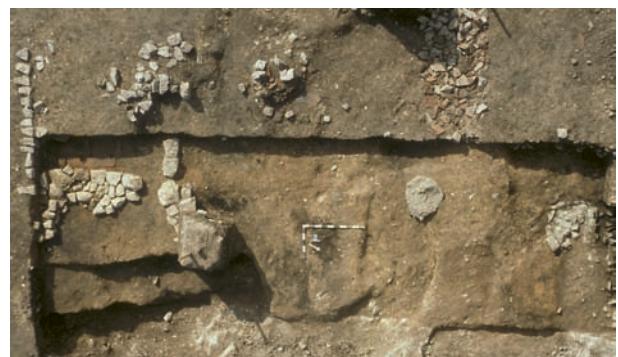
Abb. 83: Augst/BL, Insula 50 (Grabung 1981–1982.052). Am unteren Bildrand erkennt man den Verlauf der MR 5003.D.7. Blick von Nordosten auf MR 5003.Dd.2, Fst 5003.Dc.01.1, So 5003.Dc.01.1 und So 5003.Dc.01.2.

Möglicherweise zum selben Befundensemble gehört eine weitere Steinsetzung nordwestlich der Feuerstelle Fst 5003.Dc.01.1. Diese Struktur So 5003.Dc.01.2 besteht aus einer Kalksteinkonstruktion, die rechtwinklig zu Mauer MR 5003.D.7 verläuft (Abb. 82; 83). Wahrscheinlich handelt es sich nicht um eine Mauer. Eine allfällige Fortsetzung gegen Südwesten lässt sich in Profil 3 nicht nachweisen. Im Nordosten verhindert eine Störung weitere Beobachtungen. Die Lage sowie die übereinstimmenden Höhenkoten deuten evtl. auf einen konstruktiven Zusammenhang mit der Struktur So 5003.Dc.01.1.

*Fst 5003.Dc.01.1* (Abb. 81–83; 90). Feuerstelle. In der Aufsicht dokumentiert und wahrscheinlich teilweise auch in Profil 3 erfasst. Mindestens drei Ziegel (*tegulae*) bilden auf einer mörtelhaltigen Unterkonstruktion eine 68 cm × 76 cm grosse Fläche. Die Ziegel weisen Risse sowie Spuren von Feuereinwirkung auf und sind zerbrochen. Es besteht eine Ausrichtung entsprechend den Gebäudemauern. Im Nordosten wird die Feuerstelle von einer jüngeren Steinstruktur So 5003.Dc.01.1 (297,54 m ü. M.) leicht überdeckt. Trotzdem besteht möglicherweise ein funktionaler Zusammenhang zwischen diesen beiden Strukturen. Vermutlich zugehöriges Gehniveau liegt auf 297,36 m ü. M. (OK Feuerstelle 297,43 m ü. M.).

*So 5003.Dc.01.1* (Abb. 82; 83). Steinsetzung. Sockelartige Struktur aus sorgfältig gesetzten Kalkbruchsteinen. Bis zu zwei Steinlagen hoch erhalten. Masse: 160 cm × 110 cm. Möglicherweise handelt es sich um ein Fundament, das in einem funktionalen Zusammenhang mit der Fst 5003.Dc.01.1 steht. Die Struktur schliesst direkt an den östlichen Abschluss dieser Feuerstelle an. Auf der Ostseite verfügt die Steinsetzung über eine halbkreisförmige Nische, die offenbar bewusst konstruiert wurde. Das Material an der Oberfläche im Bereich dieses Halbkreises weist eine schwarze Holzkohlefärbung auf. Vielleicht ein Hinweis auf eine Nutzung als Feuerstelle? Die Deutung dieser Struktur bleibt aber unklar (OK 297,56 m ü. M.).

*So 5003.Dc.01.2* (Abb. 82; 83; 90). Steinsetzung. Nur in der Aufsicht dokumentiert. Eine rund 160 cm lange Reihe von ca. vier Kalkbruchsteinen (L. bis 45 cm), die von Südwesten nach Nordosten verläuft. Möglicherweise besteht ein funktionaler Zusammenhang mit So 5003.Dc.01.1. Wahrscheinlich kein Mauerfundament, Deutung jedoch unklar (OK 297,58 m ü. M.).

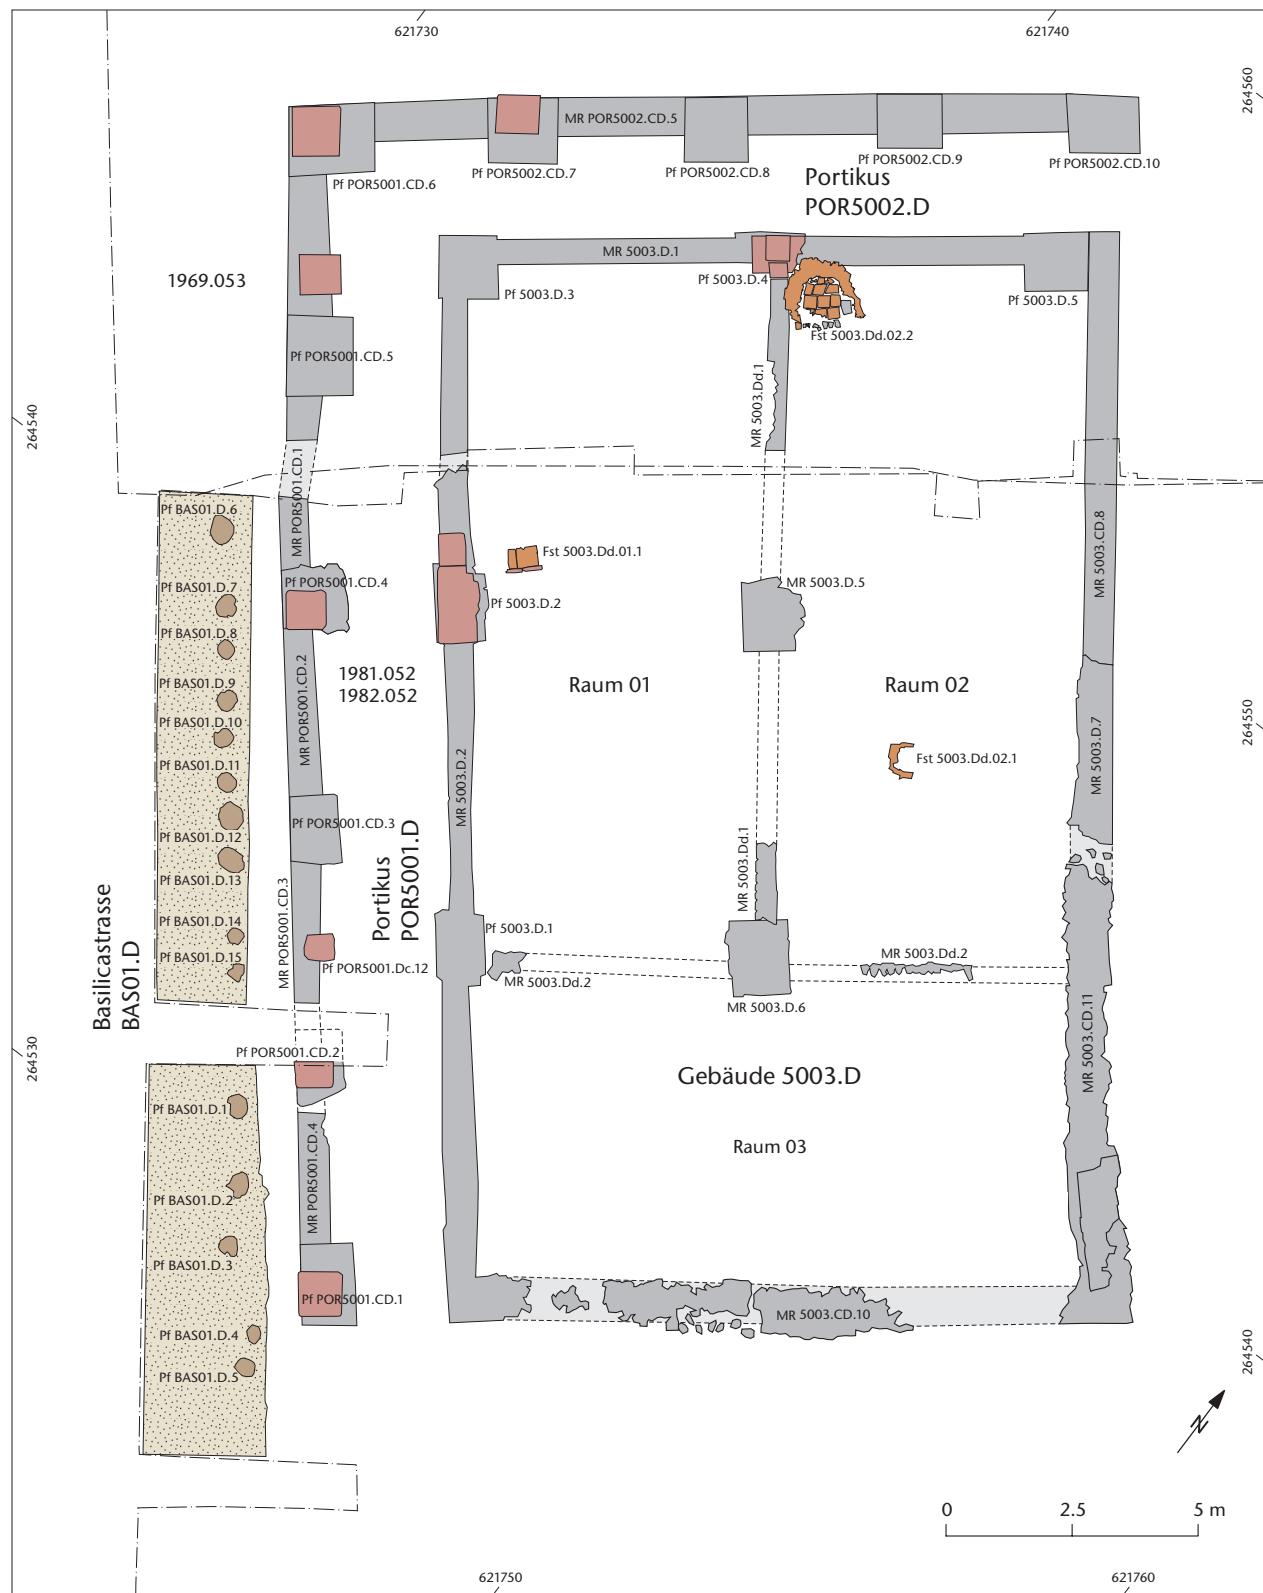
Abb. 86: Augst/BL, Insula 50 (Grabungen 1969.053/1981–1982.052). Übersichtsplan der vierten Bauphase Dd von Bauzustand D. M. 1:150.

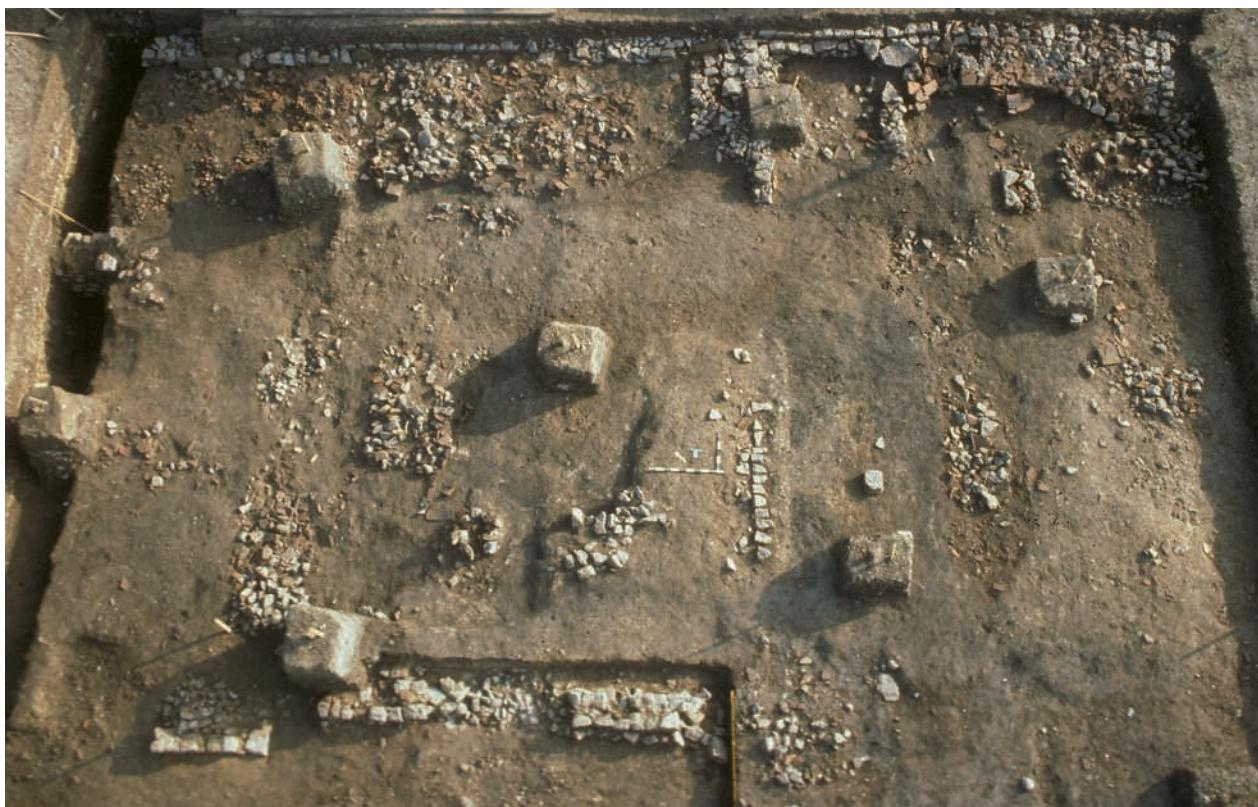
Abb. 87: Augst/BL, Insula 50 (Grabung 1981–1982.052). Blick von Südwesten auf die Strukturen der Bauphase Dd. In der Bildmitte sieht man die MR 5003.Dd.2, unten am Bildrand MR 5003.D.5 und MR 5003.Dd.1.

Eine weitere raumbildende Mauer MR 5003.Dd.2 verläuft zwischen dem Pfeiler Pf 5003.D.1, der Mauer MR 5003.D.6 und der Mauer MR 5003.CD.11 (Abb. 86). Diese konnte nicht nur auf zwei kurzen Teilstücken in der Fläche (Abb. 87; 89), sondern auch in Profil 3 dokumentiert werden. Mit diesem Profilschnitt zeigt sich, dass die Mauer MR 5003.Dd.2 im Gegensatz zu Mauer MR 5003.Dd.1 äusserst gering fundementiert wurde (Abb. 7; 90). Folglich war die Südhälfte des Gebäudes 5003.D möglicherweise nur mit einer leichten Wandkonstruktion in Mischbautechnik abgetrennt. Die schlechte Erhaltung der vorhandenen Mauerpartien

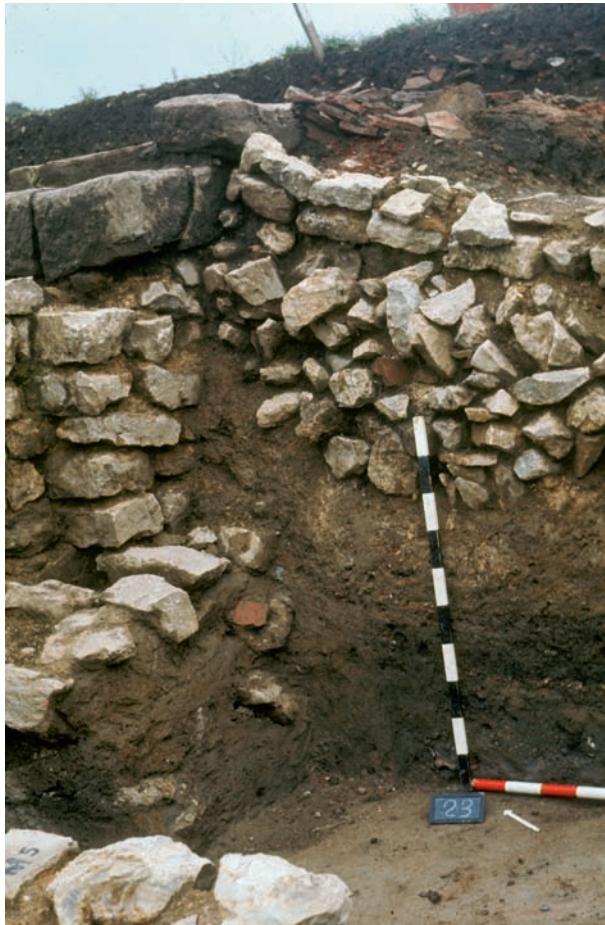
◀ Abb. 88: Augst/BL, Insula 50 (Grabung 1969.053). Anschluss der raumbildenden MR 5003.Dd.1 (oben rechts im Bild) an das in die Gebäudeaussensemmer MR 5003.D.1 integrierte Pfeilerfundament Pf 5003.D.4 (links). Blick von Südwesten.

**MR 5003.Dd.1** (Abb. 30; 46; 50; 78; 87–89; 91; 93). Steinmauer. Relativ schmale Schalenmauer (B. 40 cm) aus Kalkbruchsteinen (L. 10–20 cm), ruht auf einem geschütteten Fundament aus Bruchsteinen und Ziegelfragmenten. Insgesamt auf einer Länge von 4,80 m im Aufgehenden erhalten. Die Mauer verbindet die beiden Sockelmauern MR 5003.D.5 und MR 5003.D.6 sowie einen Pfeiler (Pf 5003.D.4) an der Nordfassade. Dadurch wird der Hallenbau in zwei langrechteckige Hälften unterteilt. Masse des bei der Grabung 1981–1982.052 untersuchten Teilstücks dieser Mauer: Breite des aufgehenden Mauerwerks: 40 cm. UK Fundament 296,83 m ü. M., OK Fundament 297,51 m ü. M., OK Mauerkrone 297,74 m ü. M. Masse des bei der Grabung 1969.053 untersuchten Teilstücks dieser Mauer: Breite des aufgehenden Mauerwerks: 35–40 cm. UK Fundament 296,62 m ü. M., OK Fundament 297,32 m ü. M., OK Mauerkrone 297,46 m ü. M.

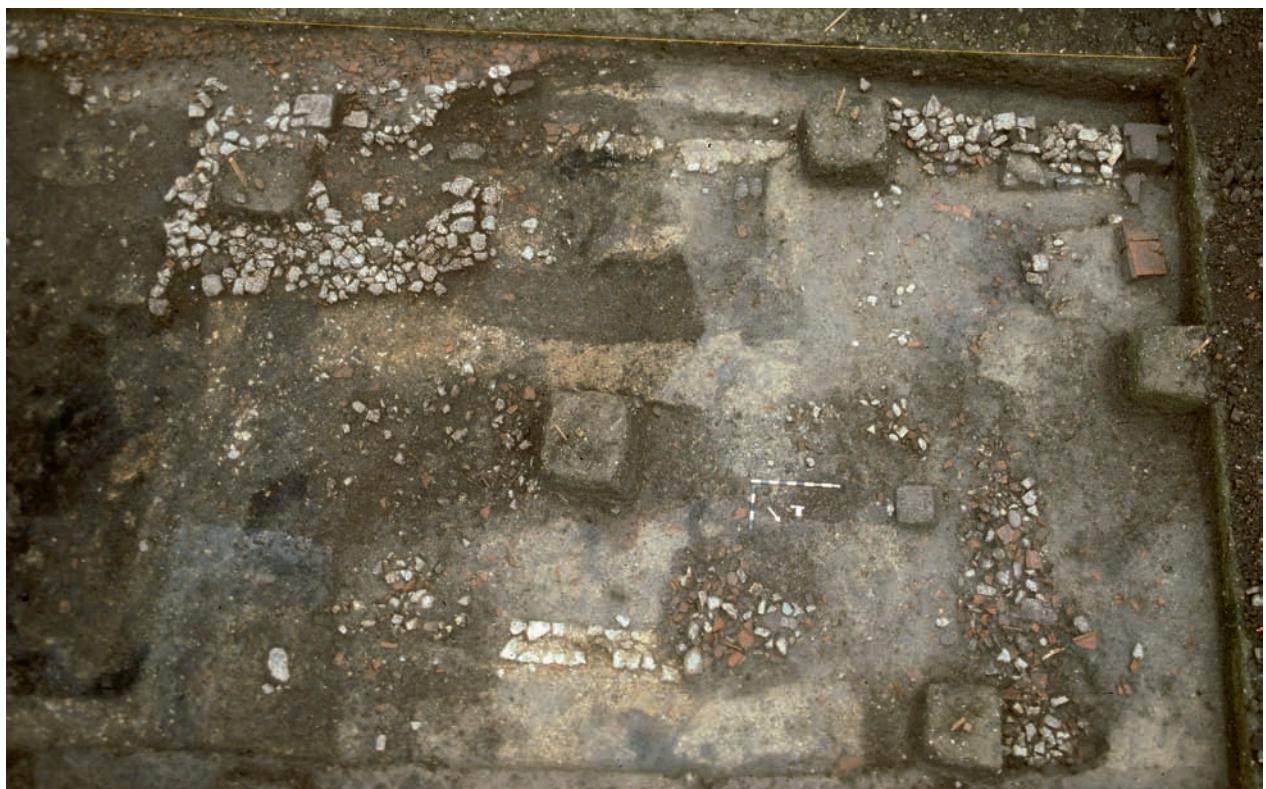
Abb. 89: Augst/BL, Insula 50 (Grabung 1981–1982.052). Strukturen der Bauphase Dd, wie die Fst 5003.Dd.01.1 (oben rechts) sowie die Mauern MR 5003.D.2 und MR 5003.Dd.1, mit darüber liegendem Zerstörungsschutt, Sch 5003.E.63. Blick von Nordosten.

Der letzten Bauphase von Gebäude 5003.D können einzig drei Feuerstellen zugewiesen werden (Abb. 86). Mögliche weitere Strukturen lassen sich in der Flächendokumentation nicht erkennen (Abb. 89)<sup>156</sup>.

In Raum 5003.Dd.01 befindet sich in etwa parallel zu Mauer MR 5003.D.2 die Feuerstelle Fst 5003.Dd.01.1 (Abb. 89; 92). Zwei senkrecht in den Boden versenkten Sandsteinplatten bilden den südöstlichen Abschluss. Dies spricht evtl. für eine Bedienung der Feuerstelle von Nordwesten her. Es fällt auf, dass sowohl die *suspensura*-Platten als auch die unmittelbare Umgebung keinerlei Brandspuren aufweisen.

*Fst 5003.Dd.01.1* (Abb. 89; 92). Feuerstelle. Aus zwei *suspensura*-Platten konstruiert (davon eine ganze Platte 40 cm × 40 cm). Platten sind zerbrochen, aber nicht brandgeschwärzt. Den südöstlichen Abschluss bilden zwei senkrecht gesetzte Fragmente, vermutlich aus rotem Sandstein (OK 297,84 m ü. M.). Masse Feuerstelle: 58 cm × 40 cm (OK 297,78 m ü. M.). Wahrscheinlich zugehöriges Gehniveau liegt bei ca. 297,66 m ü. M.

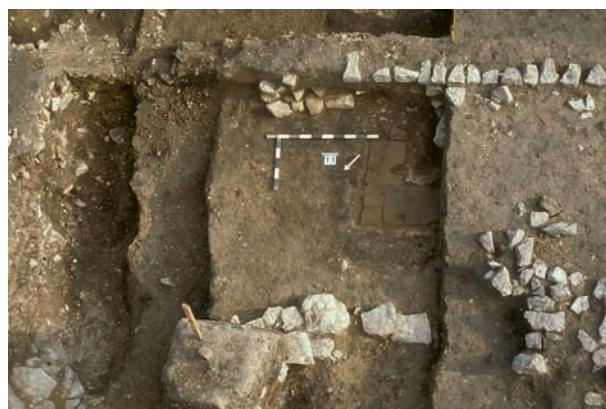
Abb. 90: Augst/BL, Insula 50 (Grabung 1981–1982.052). Blick von Nordwesten auf die Struktur So 5003.Dc.01.2 und die Feuerstelle Fst 5003.Dc.01.1. Daraüber zieht die MR 5003.Dd.2.

**MR 5003.Dd.2** (Abb. 7; 26; 82; 83; 87; 90). Steinmauer. Im Grundriss zeichnen sich lediglich zwei bruchstückhaft erhaltene Mau-

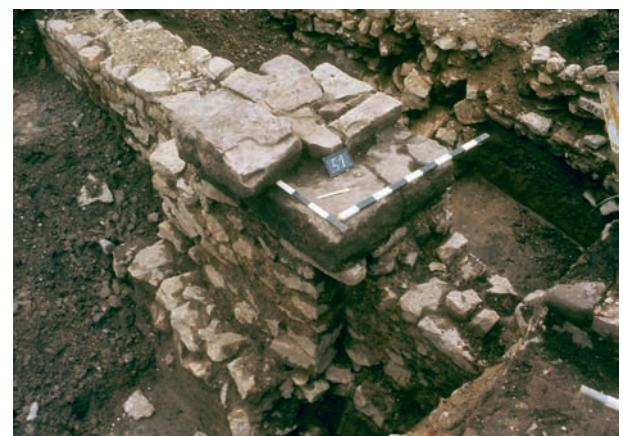
Abb. 91: Augst/BL, Insula 50 (Grabung 1969.053). Pfeilerfundament Pf 5003.D.4 mit anschliessender MR 5003.D.1. Die MR 5003.Dd.1 wurde bereits abgebaut. Im Hintergrund ist die MR POR5002.CD.5 zu erkennen. Blick von Südosten.

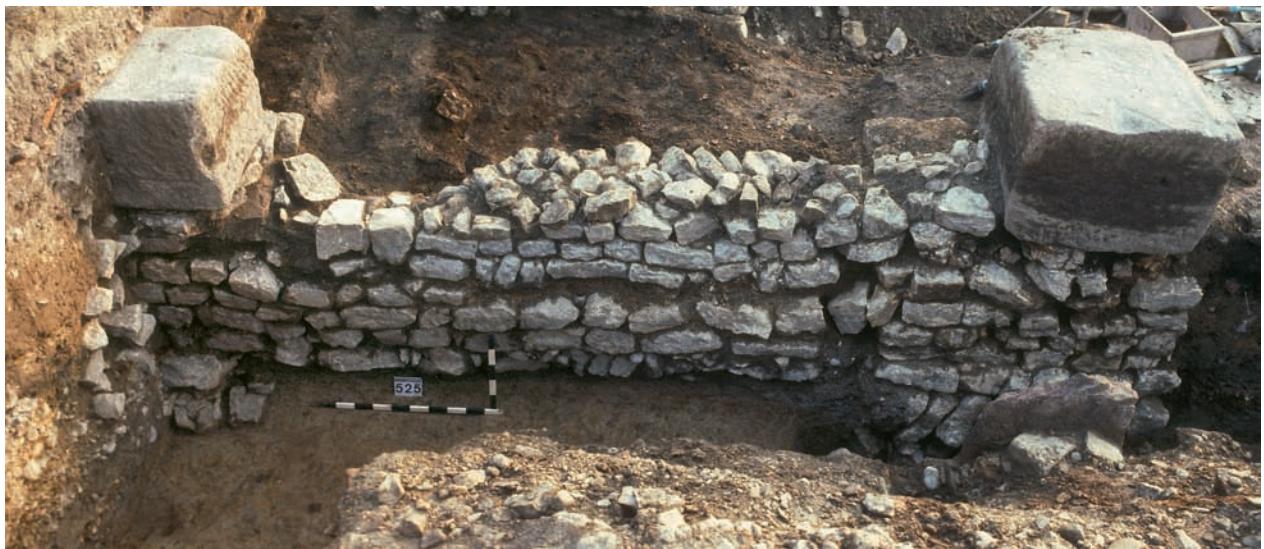
Abb. 94: Augst/BL, Insula 50 (Grabung 1981–1982.052). Blick von Südwesten auf die Portikusmauer MR POR5001.CD.4 und die Pfeilerfundamente PfPOR5001.CD.2 (links) und PfPOR5001.CD.1 (rechts).

zusätzlich angeschütteten Kalkbruchsteinen verstärkt (Abb. 16; 20; 22; 59)<sup>159</sup>. Danach wurde jeweils über einer zusätzlichen Kalkbruchsteinlage ein Sandsteinblock auf das Pfeilerfundament gesetzt (Abb. 16; 23; 94).

*MR POR5001.CD.4* (Abb. 16; 55; 94; 102). Steinmauer. Abschnitt der Portikusmauer zwischen den Pfeilern Pf POR5001.CD.2 und Pf POR5001.CD.1. Im Grundriss und in Profil 30 dokumentiert. Zweiphasig: 1. Phase: Geschüttetes Fundament aus Kalkbruchsteinen. Von der aufgehenden Schalenmauer aus Kalkbruchsteinen (L. 10–30 cm) sind vier Steinlagen erhalten. 2. Phase (Bauzustand D): Auf der Basis der älteren Schalenmauer folgen weitere Steinlagen, von denen drei bis vier erhalten sind. Die Ausführung der Portikusmauer ist vor allem zur Strassenseite hin sorgfältig. Auf der Rückseite wurde die Mauer vermutlich an bereits bestehendes Sediment errichtet. Breite des aufgehenden Mauerwerks: 60 cm. UK Fundament 296,25 m ü. M., OK Fundament 296,48 m ü. M., OK Vorfundament 296,53 m ü. M., OK Mauerkrone 297,40 m ü. M.

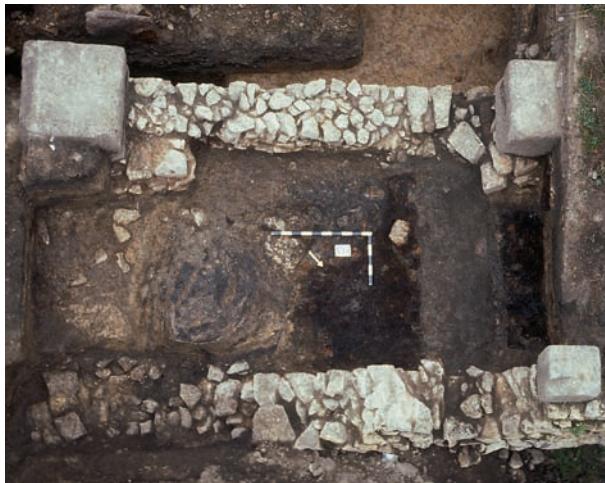
Abb. 95: Augst/BL, Insula 50 (Grabung 1981–1982.052). Blick von Nordosten auf MR POR5001.CD.4, Sch POR5001.Da.502, Sch POR5001.Da.701, Sch POR5001.Db.701 und Gr POR5001.D.1.

In einer nächsten Phase Db benutzte man die Schicht Sch POR5001.Db.701, um die Terrainhöhe innerhalb der Portikus auszugleichen (Abb. 20; 22; 58). In dieser stark verkohlten Schicht befanden sich zahlreiche Schlacken (Abb. 95). Dies spricht dafür, dass hier sehr wahrscheinlich eine Abfallschicht aus einer Werkstatt verfüllt wurde<sup>160</sup>.

162 Mithilfe der Fotodokumentation kann evtl. der südliche Abschluss der Schichtausdehnung gefasst werden. Siehe Abb. 95.

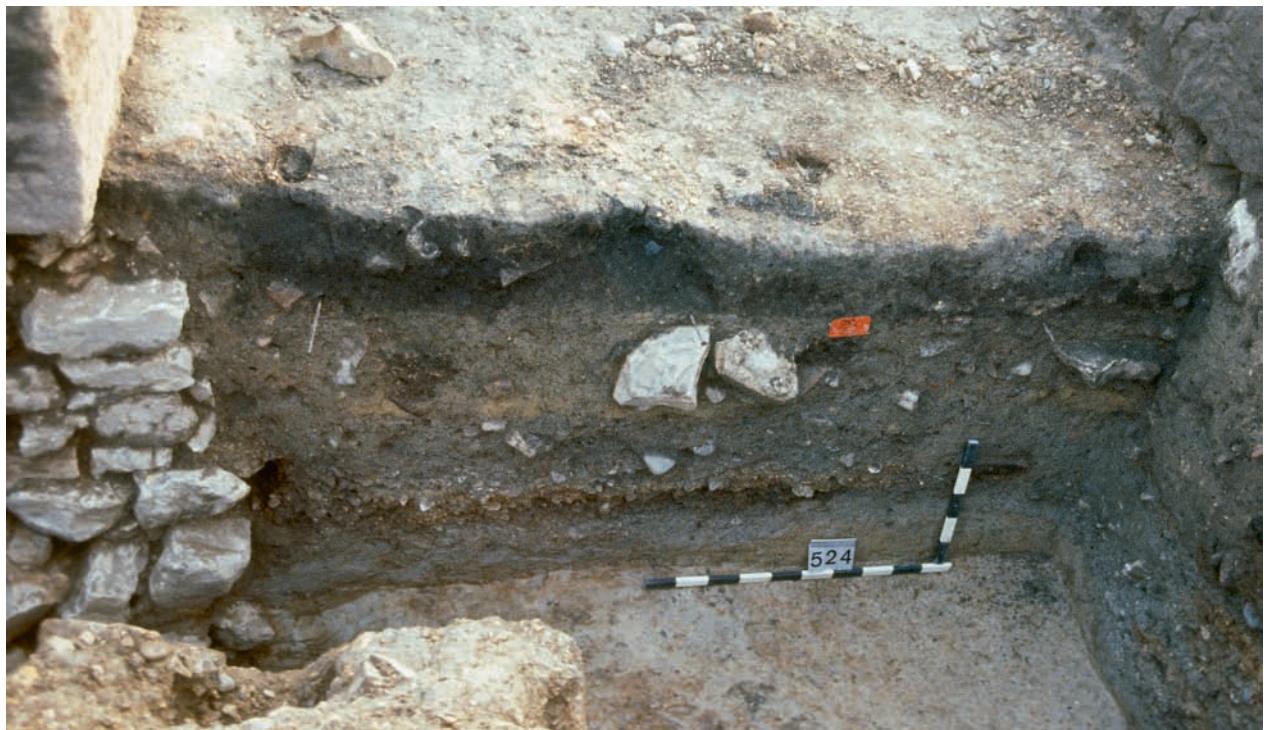
Abb. 97: Augst/BL, Insula 50 (Grabung 1981–1982.052). Profil 32 mit Anschluss an MR POR5001.CD.4 und PfPOR5001.CD.1 (am linken Bildrand). Blick von Südwesten.

wiesen werden. In der südlichen Verlängerungsachse der Portikusmauer (MR POR5001.CD.4) befinden sich fünf kleine, in regelmässigen Abständen aufgereihte Pfostenlöcher (Pf POR5001.Dc.7–11; Abb. 79). Diese zeigen sich als runde Holzkohleverfärbungen. Im unmittelbar parallel dazu anschliessenden Profil 32 wurde die zugehörige Schicht nicht dokumentiert, da dieses bereits bis auf eine Höhe von 297,24 m ü. M. abgetragen war (Abb. 96; 97).

*Sch POR5001.D.704* (Abb. 96; 97). Mischplanie. «Siltig-sandiges Material vermischt mit Kalkbruchsteinen, vereinzelt Kiesel (Dm. bis 90 mm), Ziegelstücke, Kalksteinsplitter, ein Knochen, Mörtel» (UK 296,30 m ü. M., OK 296,75 m ü. M.). FK B08389, FK B08393: Ensemble 7.

*Sch POR5001.D.707* (Abb. 96; 97). Mischplanie. «Sandig-siltiges Material mit vereinzelten Kalkbruchsteinen, Ziegelfragmenten, Kiesel (Dm. bis 10 mm), Mörtel, Holzkohlepartikel» (UK 296,65 m ü. M., OK 297,20 m ü. M.). FK B08374: Ensemble 7.

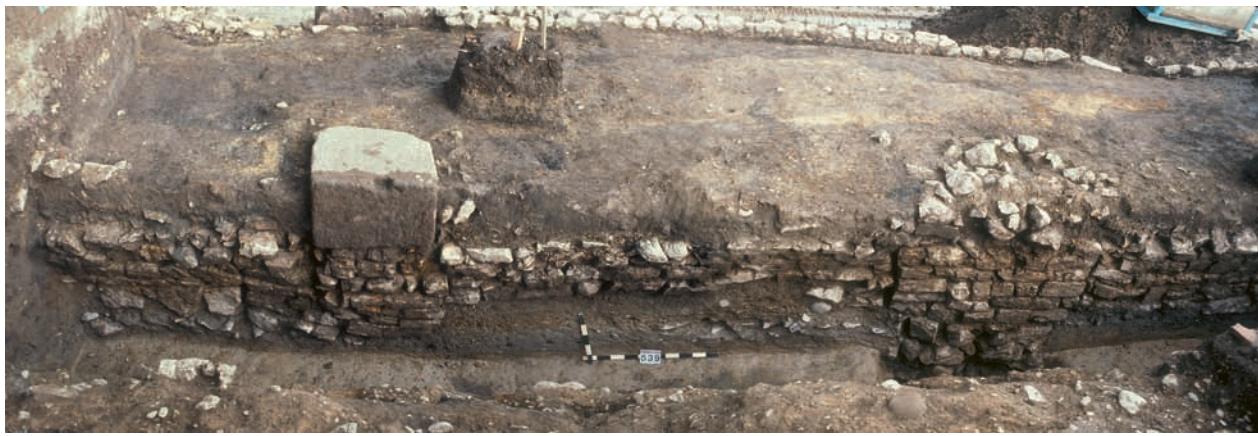
Abb. 98: Augst/BL, Insula 50 (Grabung 1981–1982.052). Blick von Südwesten auf den Portikusbereich mit den Mauern MR POR5001.CD.1, MR POR5001.CD.2 und MR POR5001.CD.3 sowie den beiden Pfeilerfundamenten Pf POR5001.CD.4 (links) und Pf POR5001.CD.3 (rechts).

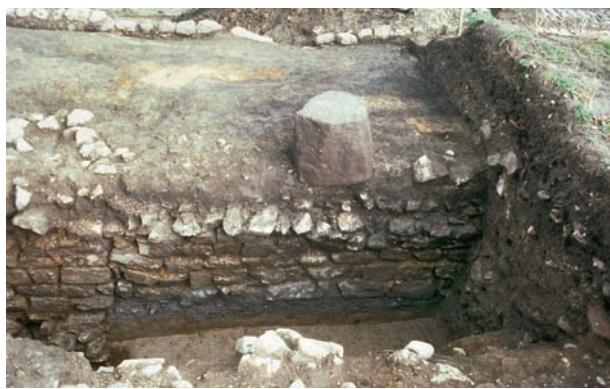
Abb. 99: Augst/BL, Insula 50 (Grabung 1981–1982.052). Südende des nördlichen Portikusabschnitts. Neben der MR POR5001.CD.3 sind auch das Pfeilerfundament Pf POR5001.CD.3 und die Sandsteinpfeilerbasis Pf POR5001.Dc.12 zu sehen. Blick von Südwesten.

Dc.12 (UK 297,42 m ü. M.) auf der Schicht Sch POR5001.Dc.504 (Abb. 99).

*MR POR5001.CD.3* (Abb. 57; 98; 99). Steinmauer. Abschnitt der Portikusmauer zwischen den Pfeilern Pf POR5001.CD.3 und Pf POR5001.CD.2. Fundament ist nicht erkennbar. Von der aufgehenden Schalenmauer aus gemörtelten Kalkbruchsteinen sind ca. vier Steinlagen erhalten. Darüber folgen in einer 2. Phase (Bauzustand D) geschichtete Kalksteinfragmente sowie humoses Material. Auf dieser Unterlage steht der Sohlstein Pf POR5001.Dc.12. Breite des aufgehenden Mauerwerks: 55 cm. OK Vorfundament 296,97 m ü. M., OK Mauerkrone 297,21 m ü. M.

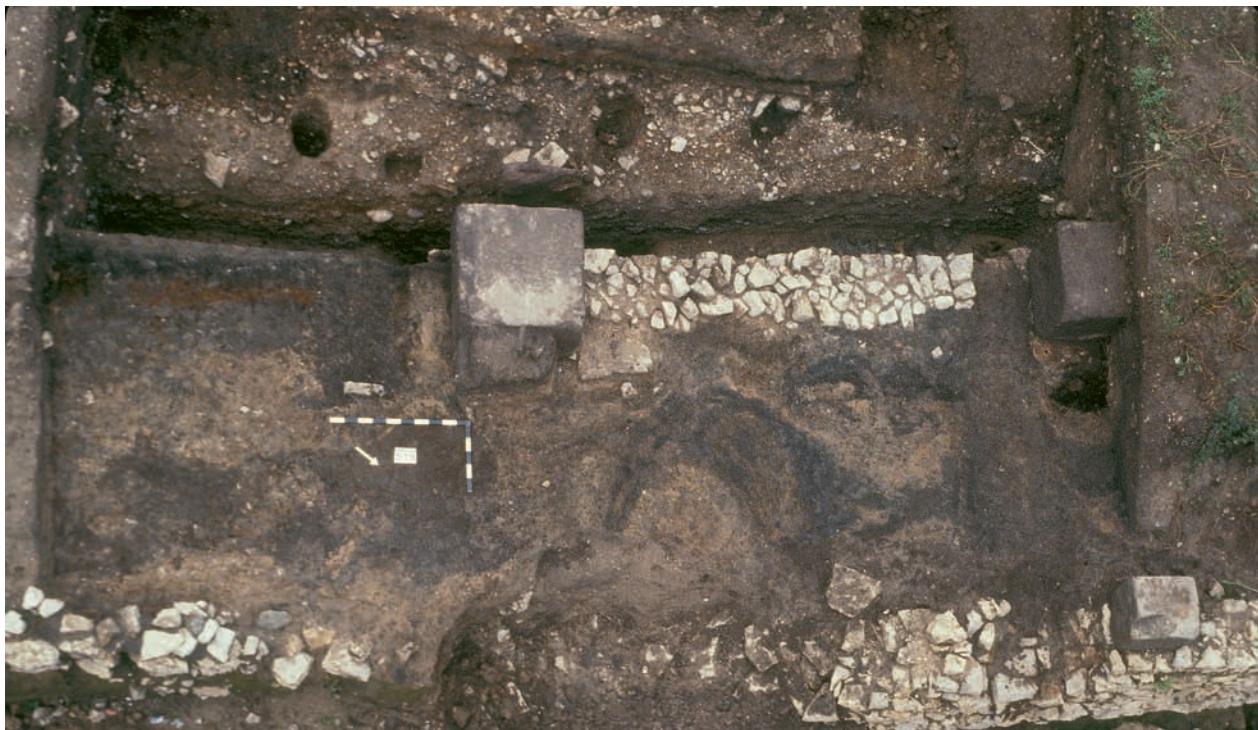
Abb. 100: Augst/BL, Insula 50 (Grabung 1981–1982.052). Blick von Nordosten auf den südlichen Portikusabschnitt mit MR POR5001.CD.4, Pf POR5001.CD.1–2 sowie den Strukturen So POR5001.Dc.1, Pf POR5001.Dc.7–11, Gr POR5001.D.1–2 und G POR5001.Dc.1. Am oberen Bildrand ist der befestigte Randbereich der Basilicastrasse BAS01 zu sehen. Unten im Bild: Gebäudemauer MR 5003.D.2.

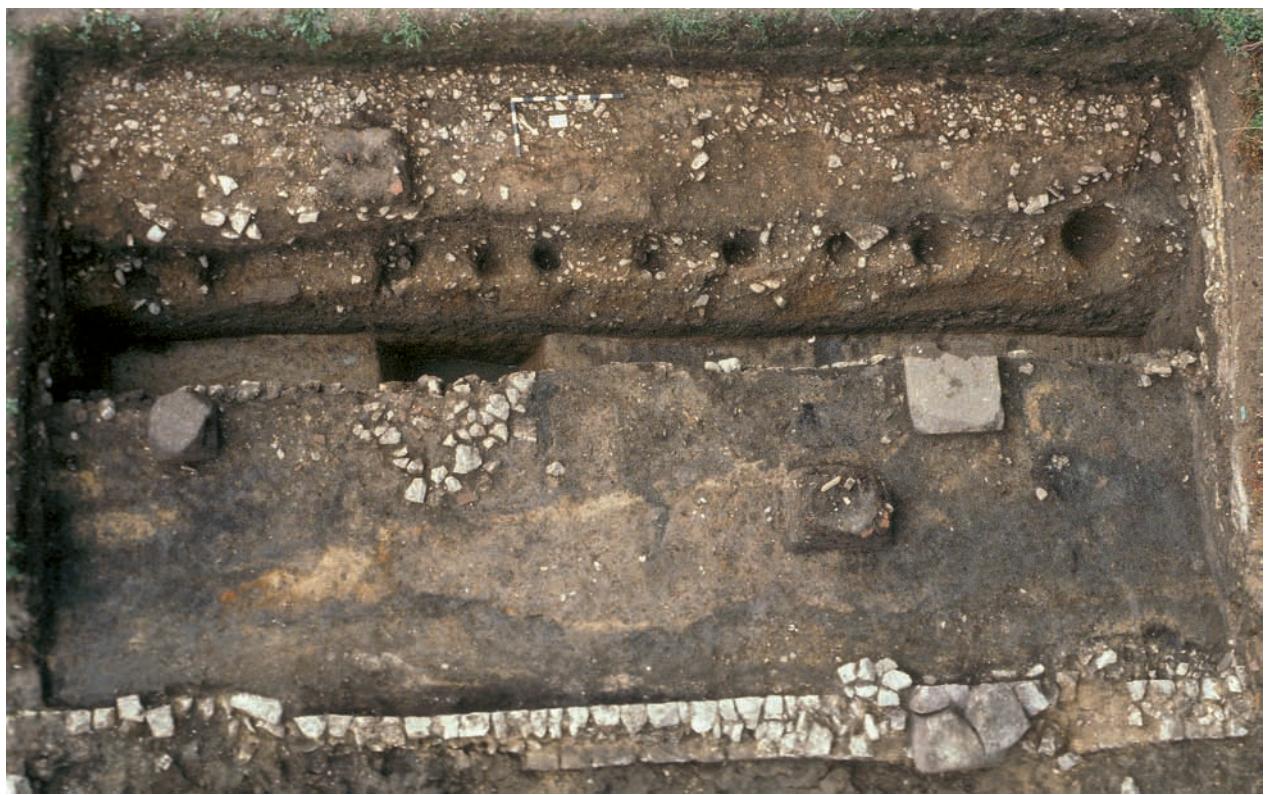
Abb. 101: Augst/BL, Insula 50 (Grabung 1981–1982.052). Nördlicher Abschnitt der Portikus POR5001 entlang der Gebäudemauer MR 5003.D.2 (am unteren Bildrand). Zu sehen sind neben der Sch POR5001.Dc.504 auch die Pfeiler Pf POR5001.Dc.12 (links), Pf POR5001.CD.3 und Pf POR5001.CD.4 (rechts). Blick von Nordosten.

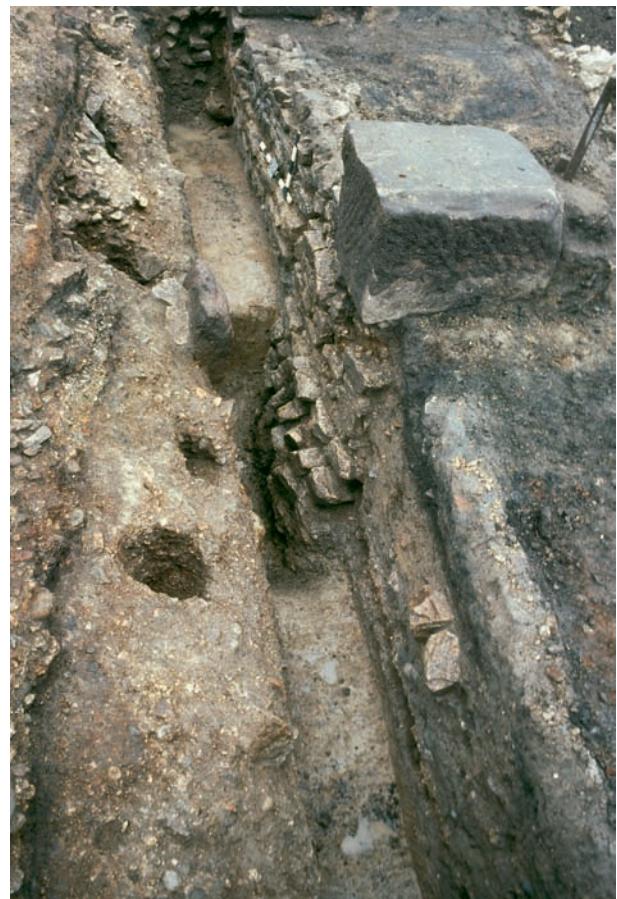
Abb. 102: Augst/BL, Insula 50 (Grabung 1981–1982.052). Blick in den Strassen graben des südlichen Abschnitts der Basilicastrasse BAS01 mit MR POR5001.CD.4 und Pf POR5001.CD.1. Blick von Südsüdosten.

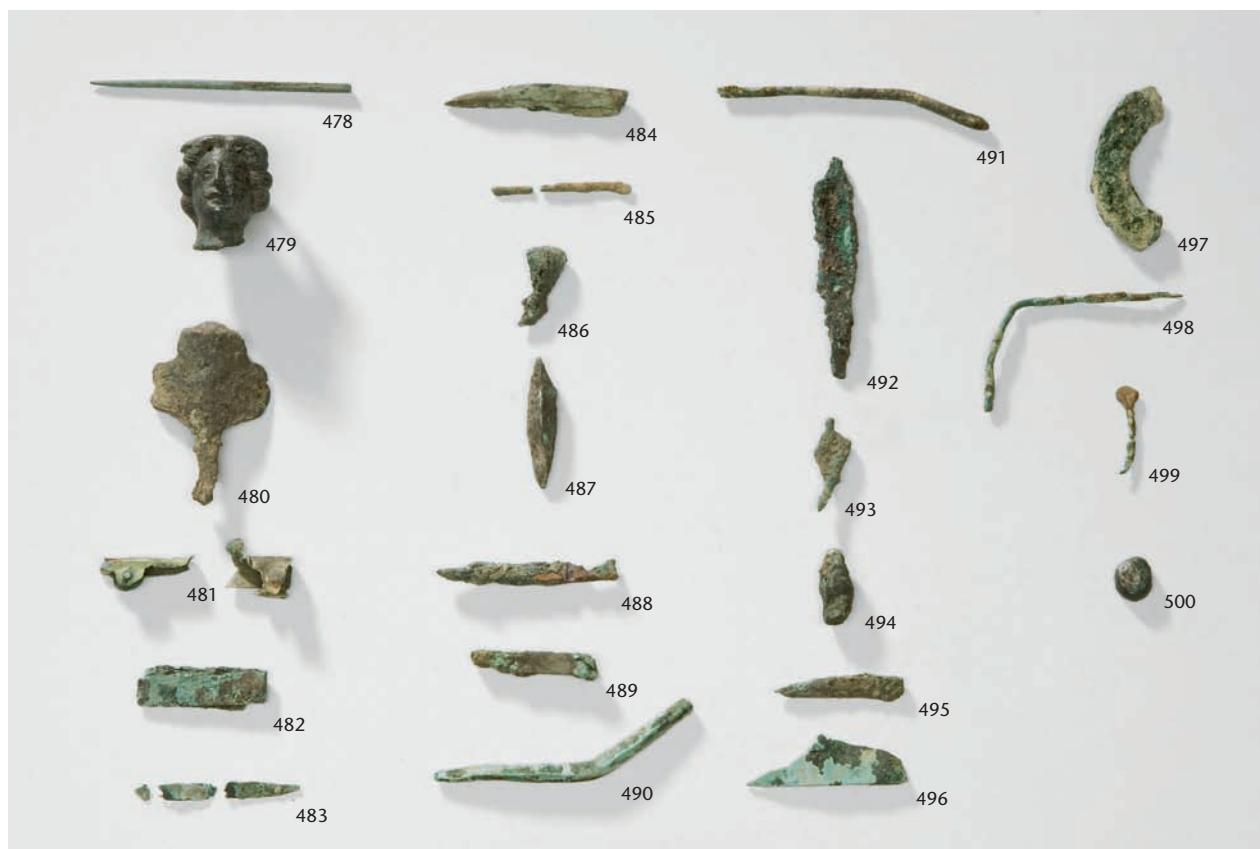
Abb. 104: Augst/BL, Insula 50 (Grabung 1981–1982.052). Kleine Buntnetallobjekte (478–500) aus dem Zerstörungshorizont des Gebäudes 5003.E, die wahrscheinlich als Altmetall für ein Wiedereinschmelzen vorgesehen waren. M. ca. 1:2.

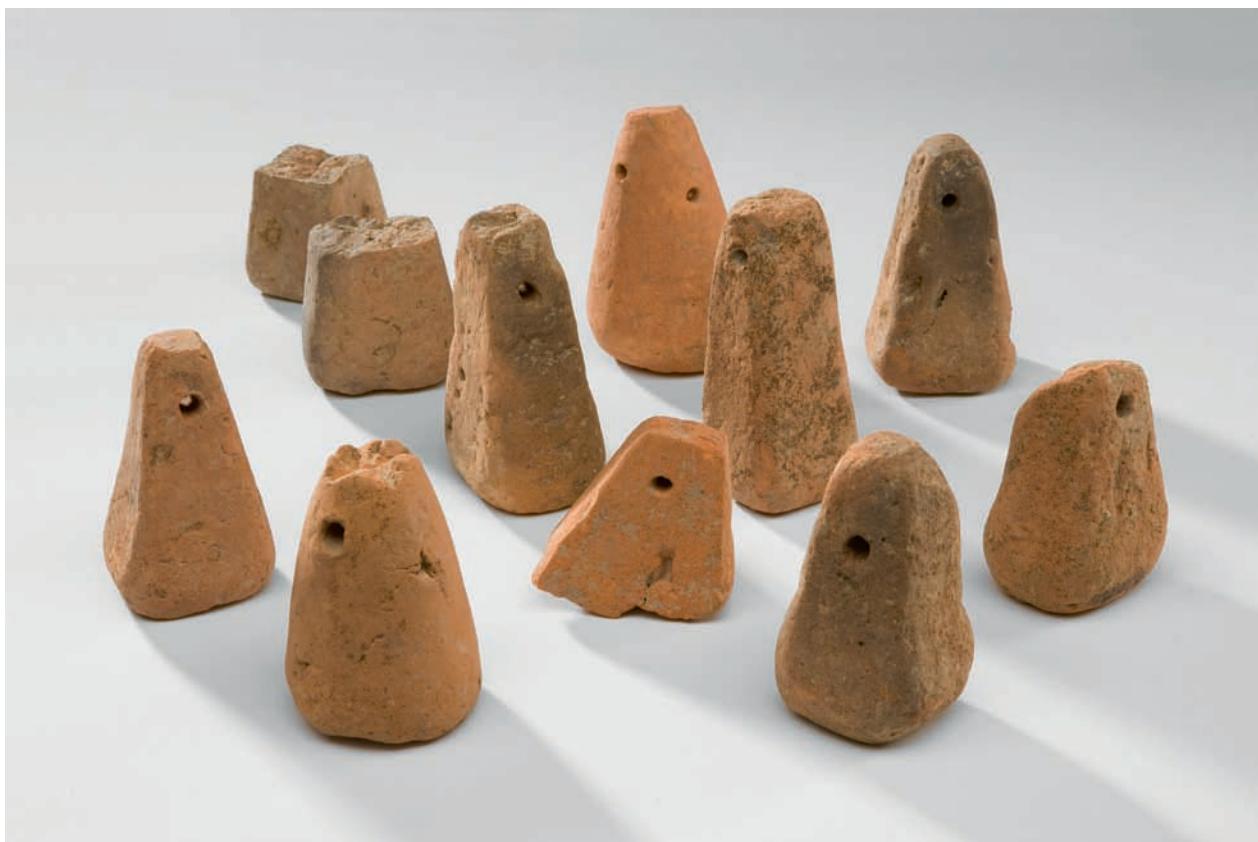
Abb. 105: Augst/BL, Insula 50 (Grabung 1981–1982.052). Diese elf Webgewichte (289–299) stammen aus der Südwestecke des Gebäudes 5003. Da und gelten als Beleg für Textilhandwerk. M. ca. 1:3.

nicht gegen eine Lokalisierung eines Webstuhls in dieser Gebäudeecke. Eine Deponierung der Webgewichte in dieser holzkohlehaltigen Benutzungsschicht erfolgte vermutlich erst nach Ende ihrer ursprünglichen Verwendung.

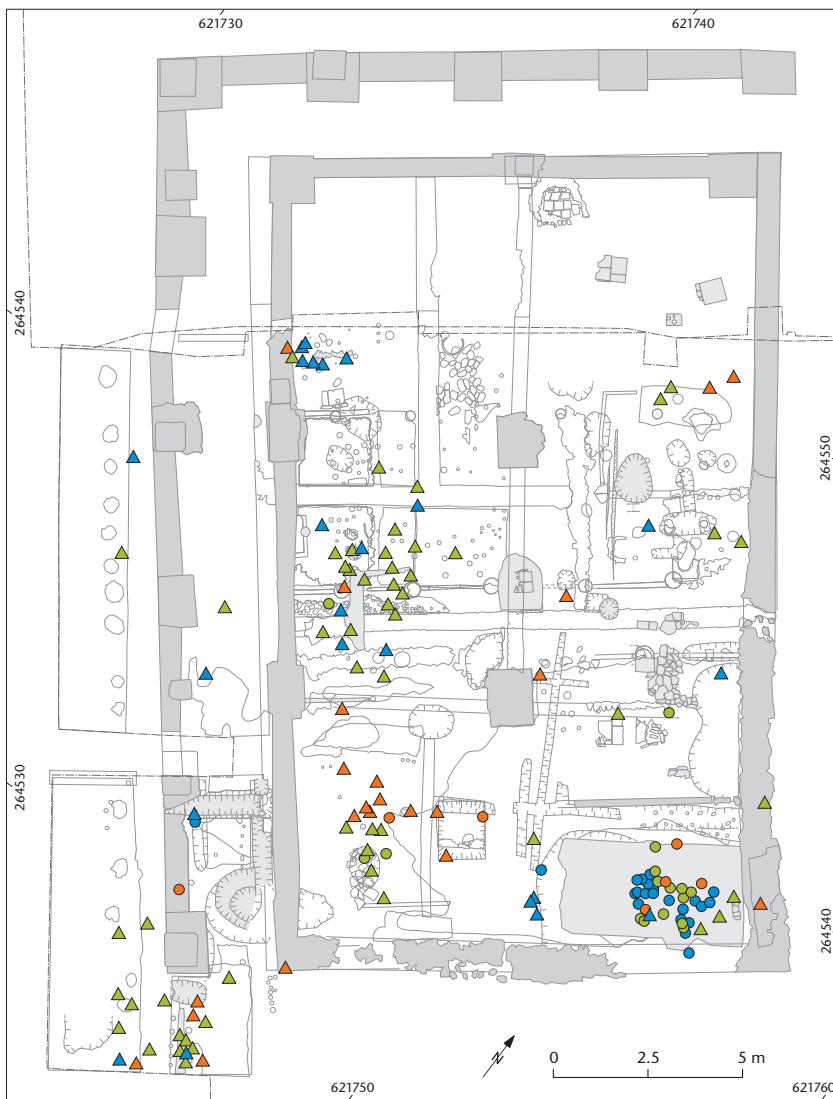
Abb. 107: Augst/BL, Insula 50 (Grabung 1981–1982.052). Nach Fundhöhen klassifizierte Kartierung der eingemessenen Münzrohlinge (Form: Kreis) und Buntmetallobjekte (Form: Dreieck) im Bereich der Auswertungsfläche. Es werden die drei Klassen 297,20–297,30 m ü. M. (blau), 297,31–297,40 m ü. M. (grün) und 297,41–297,50 m ü. M. (orange) unterschieden. M. 1:200.

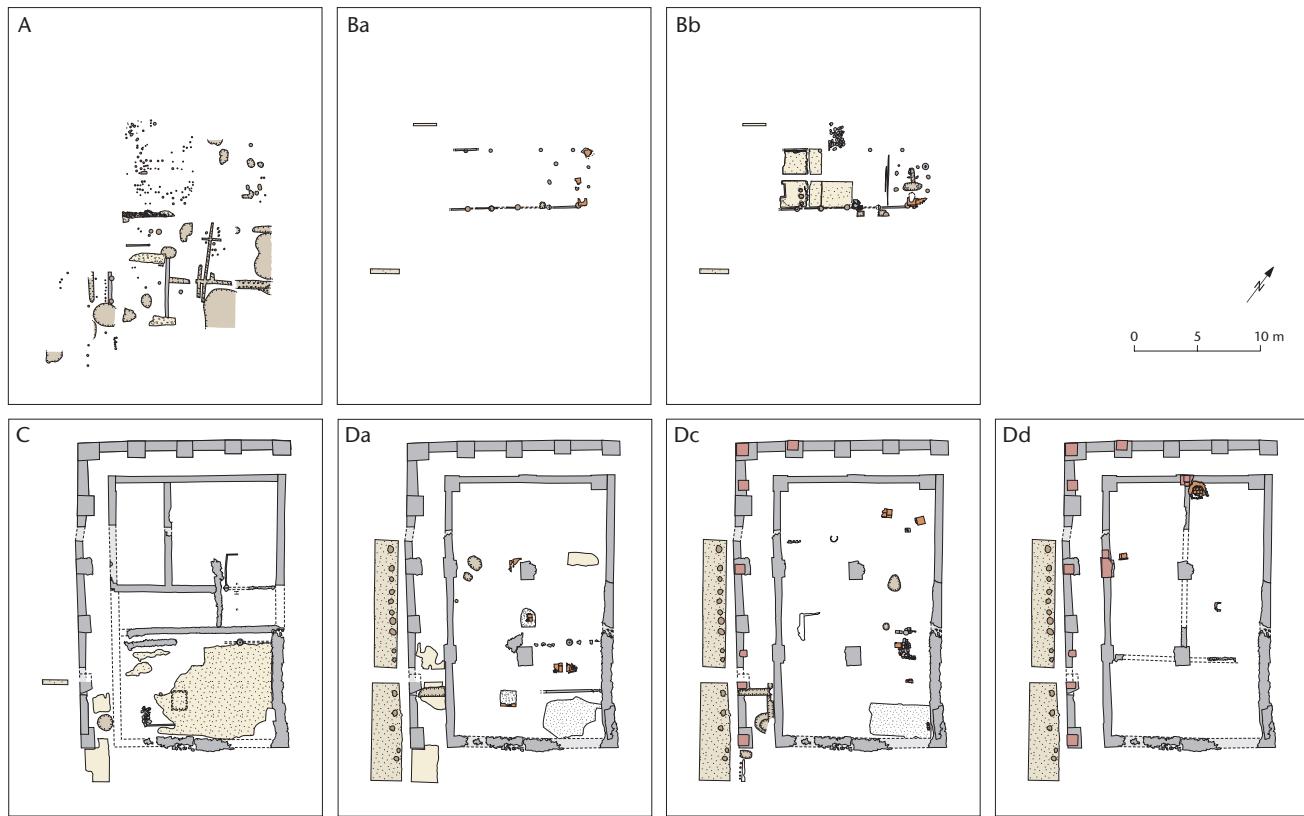
Abb. 108: Augst/BL, Insula 50 (Grabungen 1969.053/1981–1982.052). Überblick über die Bauentwicklung in der Nordwestecke von Insula 50 (Bauzustände A-Dd). M. 1:600.

Nachdem in den vorhergehenden Kapiteln die Befunde und Funde weitgehend unabhängig voneinander betrachtet wurden, sollen in der Synthese nun die verschiedenen Aspekte zusammengetragen werden, um eine Baugeschichte der Nordwestecke von Insula 50 zu skizzieren (Abb. 108; 109).

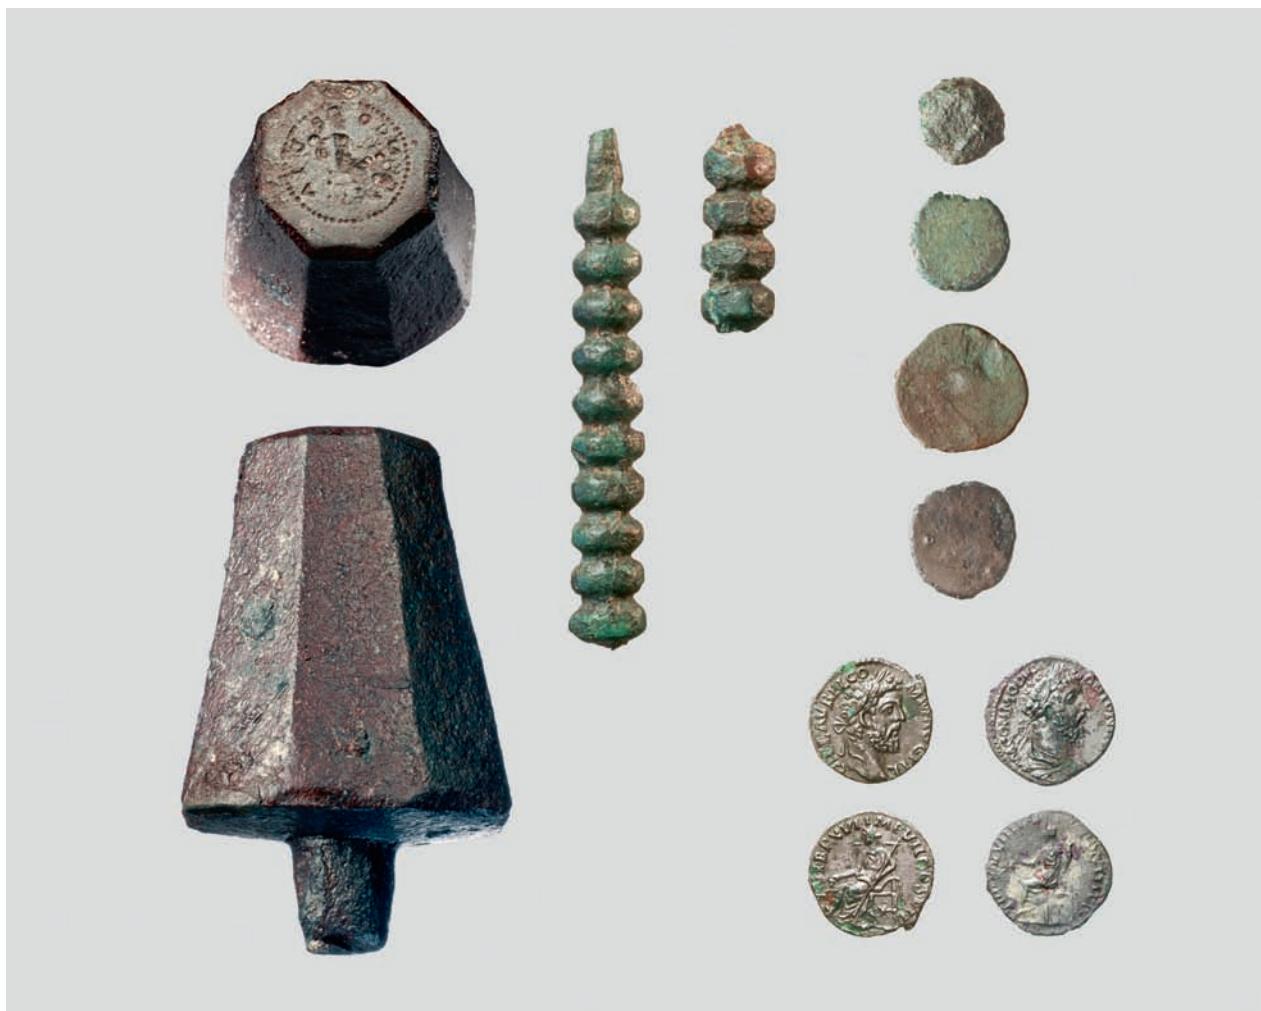
Abb. 110: Insula 50 (Grabung 1981–1982.052). Belege für eine Falschmünzerwerkstatt. Links: Prägestempel aus Eisen (Inv. 1911.1367, FK V05182, Insula 39). Mitte: Segmentstäbe aus Bronze (Inv. 1982.11946, FK B07979 und Inv. 1981.19519, FK B07658, beide aus Insula 50). Rechts (von oben): Arbeitsgänge der Münzprägung in der Insula 50: Abgetrenntes Segment (Inv. 1981.16197, FK B07620), flachgehämmertes Segment (Schrötling, Inv. 1981.16208, FK B07620), zwei versilberte Schrötlinge (Inv. 1981.16159, FK B07620 und Inv. 1964.10133, FK X03770 [aus Insula 31]); zwei subaerare Denare mit dem Porträt des Commodus (Inv. 1981.16166, FK B07620 und Inv. 1981.16172, FK B07620). M. 1:1.

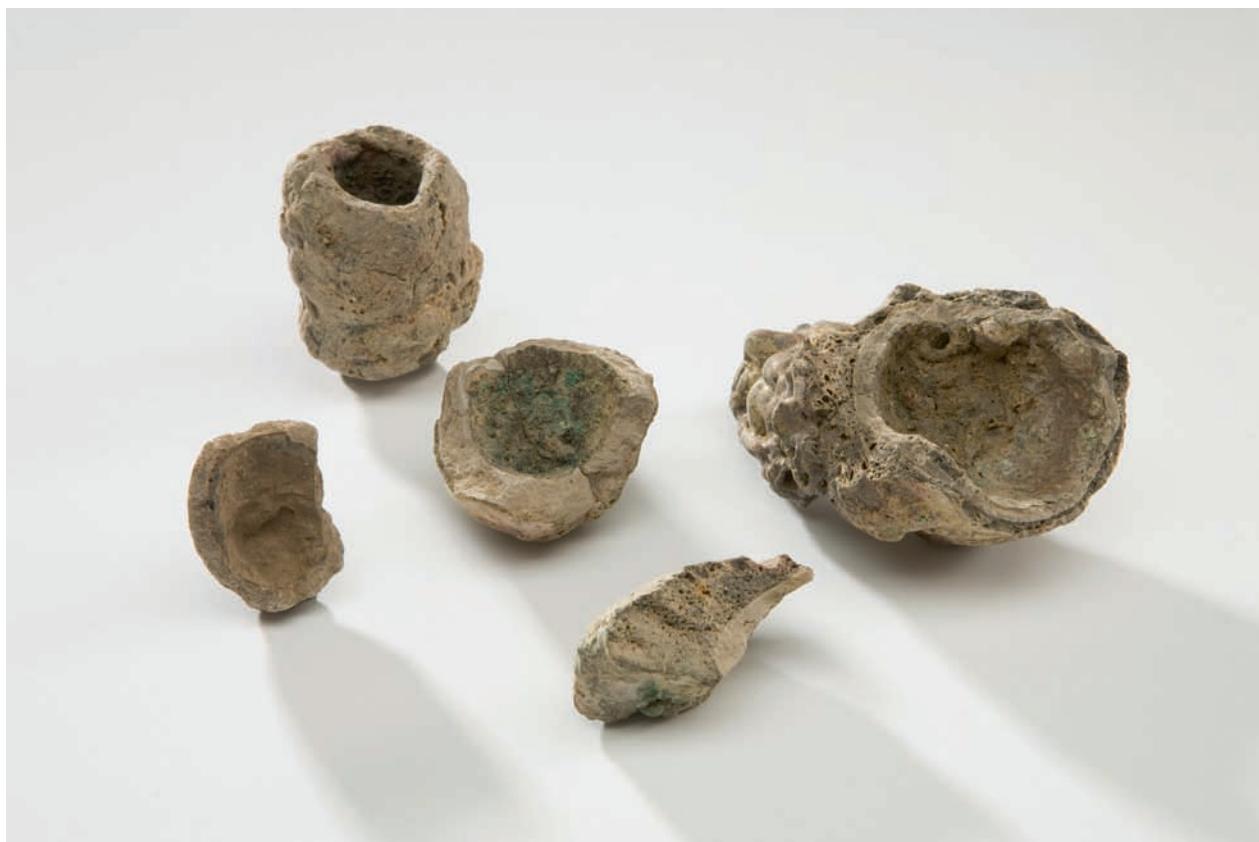
Abb. 113a: Augst/BL, Insula 50 (Grabung 1981–1982.052). Gusstiegel aus dem Zerstörungshorizont der Nordwestecke von Insula 50 (Bauzustand E) als Hinweis auf Bronzegießerei. Inv. 1982.23550 (vorne Mitte und ganz rechts), Inv. 1982.23551 (oben links), 470 (links unten) und 551 (Bildmitte). M. ca. 1:3.

letzten Nutzung des Gebäudes 5003. Es handelt sich dabei offensichtlich um Objekte, die in Zusammenhang mit einer Buntmetallverarbeitung stehen<sup>427</sup>. Insbesondere zwei Gussstiegelfragmente (Abb. 113) sowie ein Gusszapfen und Bronzefluss belegen dies. Daneben sind zahlreiche weitere kleine Buntmetallobjekte vorhanden, wie beispielsweise gefaltete Bronzebleche und Abfallstücke. Wie ein kleiner bronzerner Statuettenkopf (479) oder Fragmente eines Schildrandbeschlags (481) zeigen, stammen diese Objekte aus verschiedensten Verwendungsbereichen und stellen ein regelrechtes Sammelsurium dar. Folglich handelt es sich wahrscheinlich erneut um Altmetall, das für ein Wiedereinschmelzen vorgesehen war.

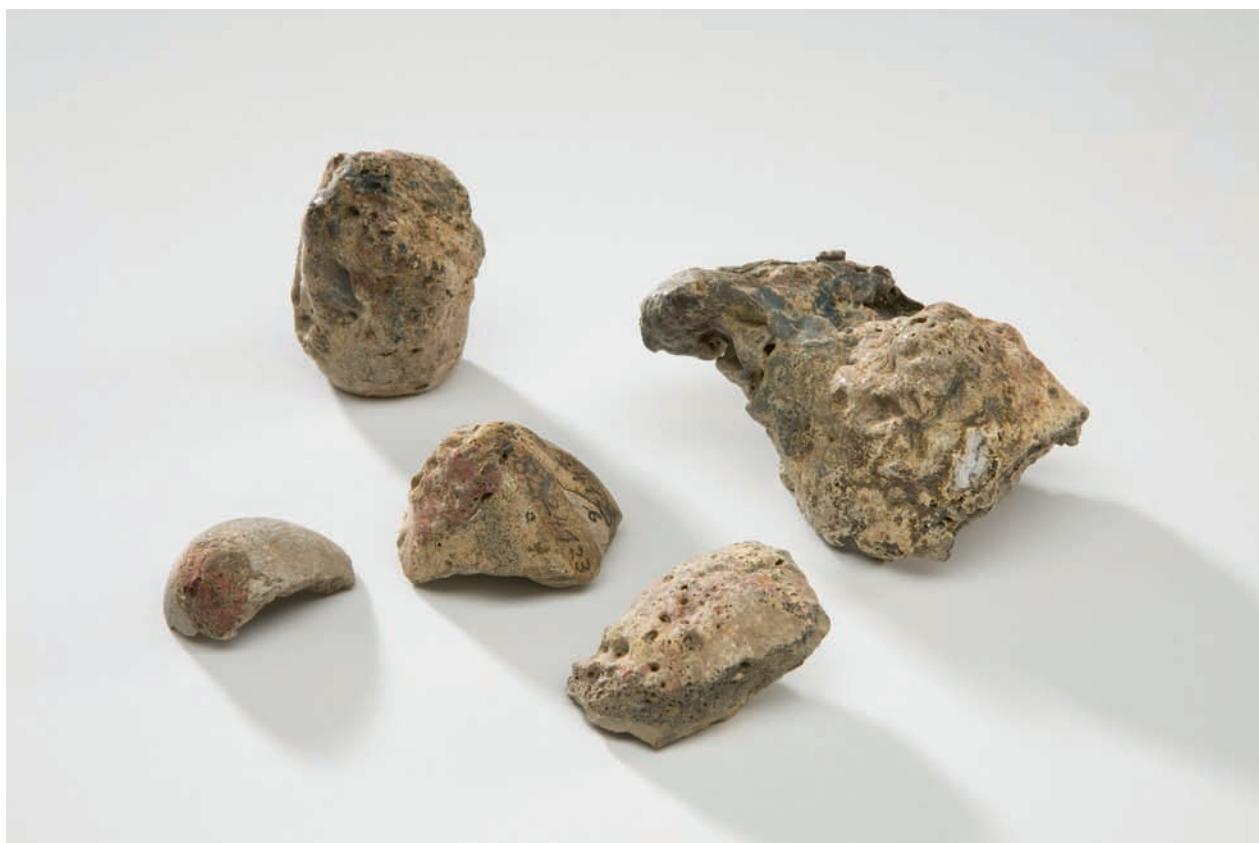
Abb. 113b: Augst/BL, Insula 50 (Grabung 1981–1982.052). Die Unterseiten der Gusstiegel zeigen deutliche Spuren der hohen Temperaturen, denen sie beim Einschmelzen des enthaltenen Rohmaterials ausgesetzt waren. Inv. 1982.23550 (vorne Mitte und ganz rechts), Inv. 1982.23551 (oben links), 470 (links unten) und 551 (Bildmitte). M. ca. 1:3.
