FORSCHUNGEN IN AUGST

BAND 47

# Die Nordwestecke der Insula 50 von Augusta Raurica

Die Entwicklung eines multifunktional  
genutzten Handwerkerquartiers

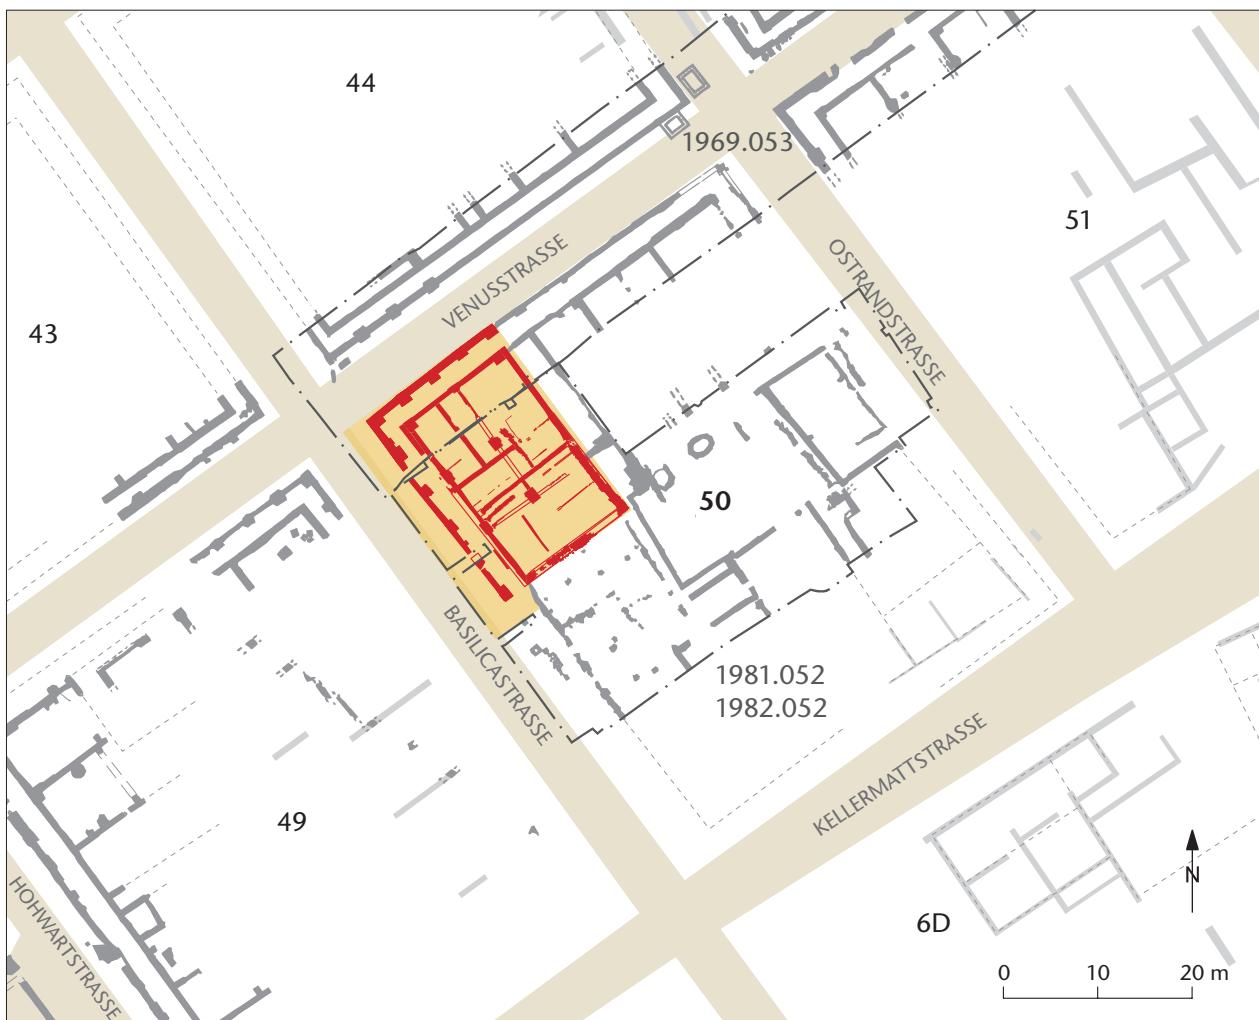
Abb. 115: Augst/BL, Insula 50 (Grabungen 1969.053/1981–1982.052). Die Nordwestecke als Ausschnitt von Insula 50 und Teil eines typischen Handwerkerquartiers. M. 1:800.

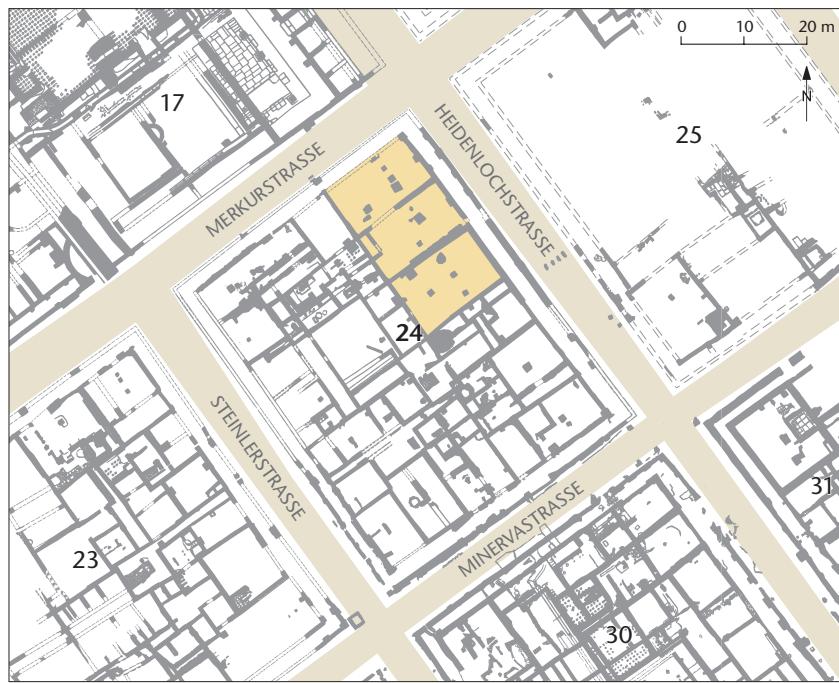
Abb. 118: Augst/BL, Insula 24. Auch in dieser sehr zentral gelegenen Insula finden sich verschiedene Handwerksbetriebe. Gut zu erkennen sind die in der Osthälfte liegenden charakteristischen Grundrisse von langrechteckigen Werk-/Gewerbehallen, die sich zur Heidenlochstrasse hin öffnen. M. 1:200.

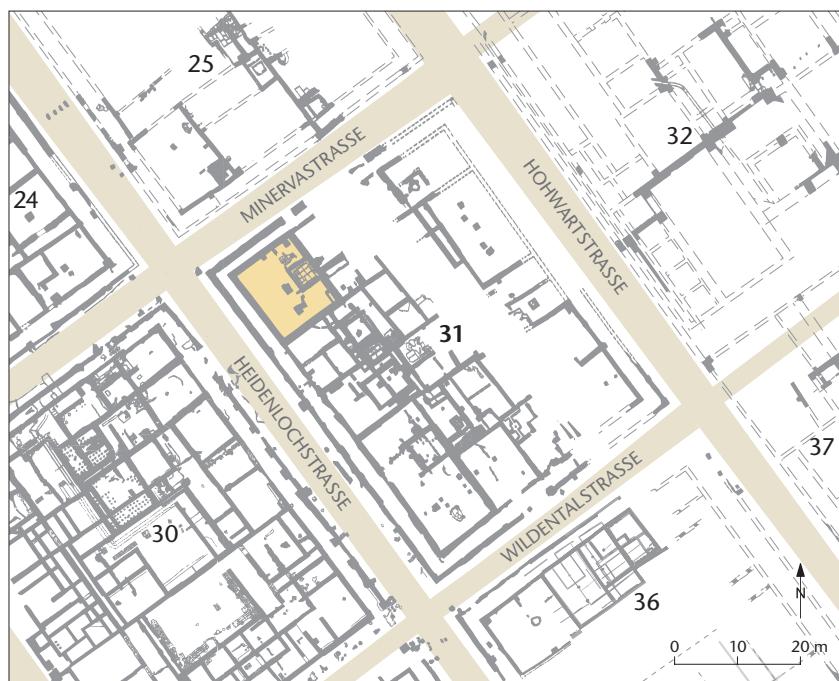
Abb. 119: Augst/BL, Insula 31. Der Grundriss dieses zentral gelegenen Wohn- und Gewerbequartiers lässt u. a. in der Nordwestecke eine Werk-/Gewerbehalle erkennen. M. 1:200.

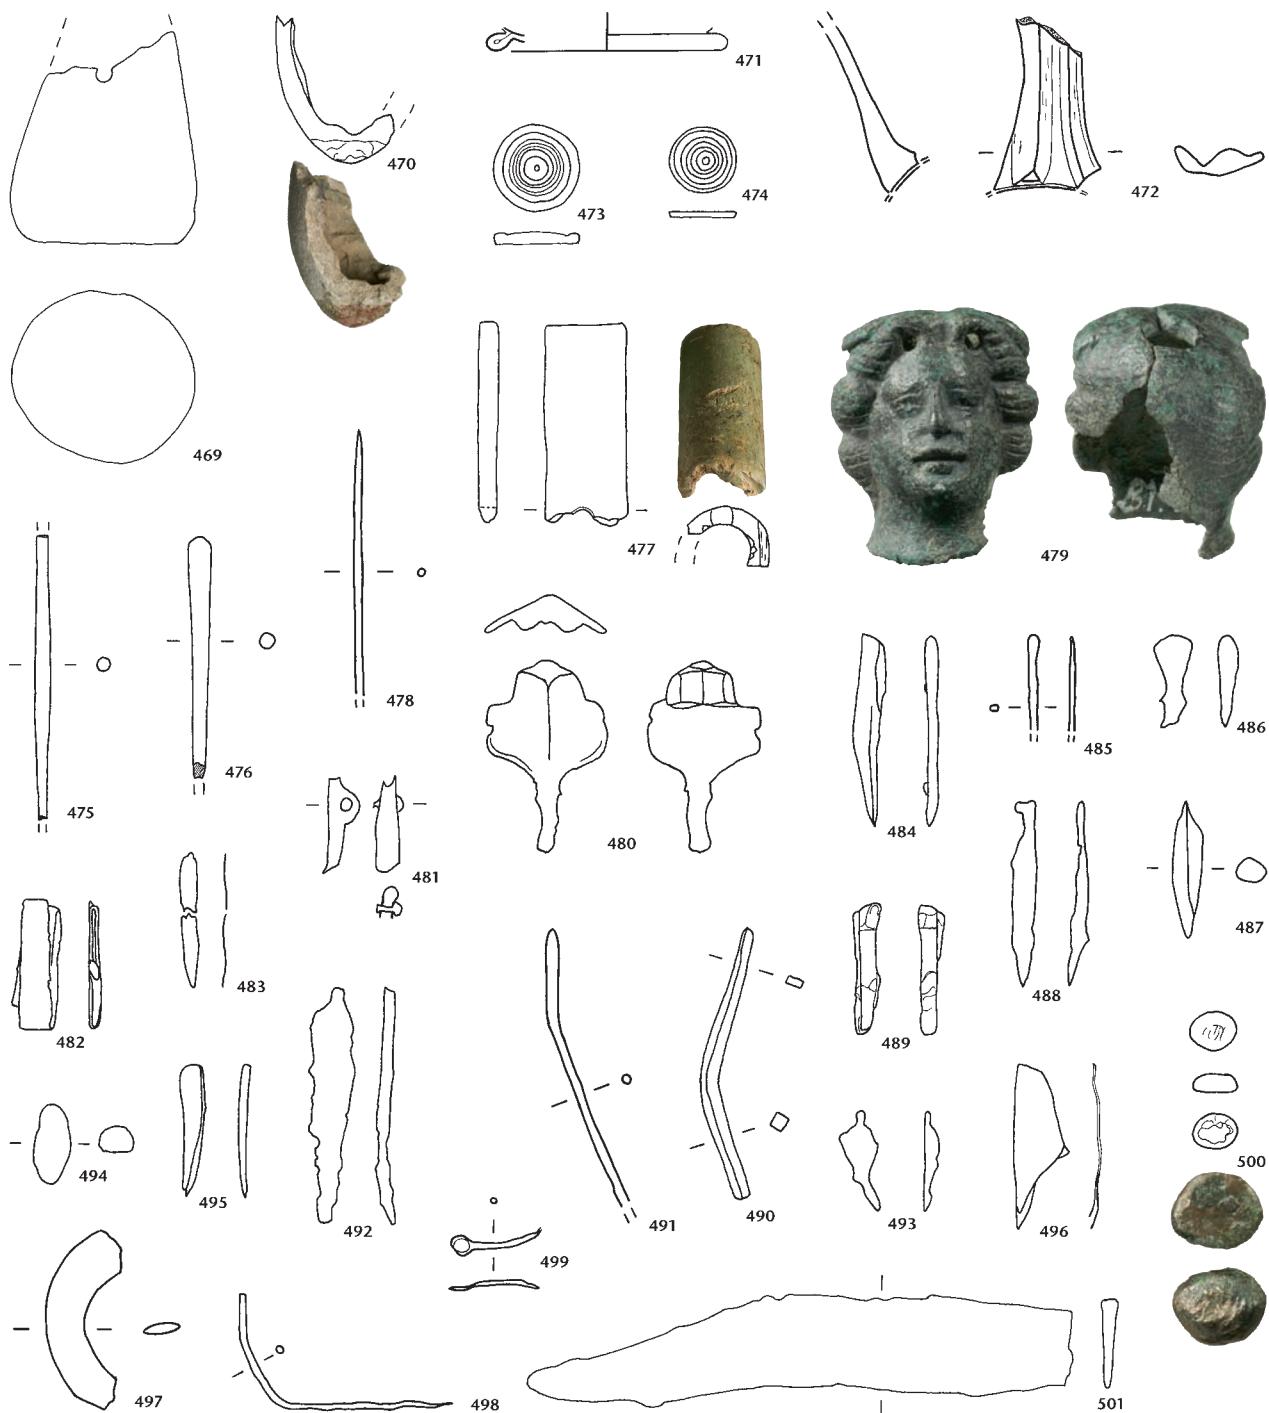
Tafel 29

Tafel 29: Augst/BL, Insula 50 (Grabung 1981–1982.052). Ensemble 12: Gebäude 5003.E (Fortsetzung): 469, 470 Übrige Keramik, 471, 472 Glas, 473–477 Bein, 478–500 Bronze, 501 Eisen. M. 1:3 (470, Glas, Bein, Bronze, Eisen M. 1:2 [479, 500 Foto M. 1:1]).

- 1 Fragment, Blech, Eisen, flach, auf beiden Seiten anhaftendes Holz, ringsum abgebrochen, sehr stark verrostet. L. noch 7,6 cm, B. noch 4,3 cm. – Inv. 1981.19339, FK B07653.
- 1 Fragment, Eisenobjekt, sehr stark verrostet. L. noch 7,4 cm. – Inv. 1981.19340A, FK B07653.
- 1 vollständiger kleiner, massiver Durchschlag oder Meissel, Eisen, vierkantig abgerundeter Schaft, Scheibenkopf. L. 9,7 cm,
