2022

Editorial

Die erste Jahreshälfte 2021 stand ganz im Zeichen des Umzugs ins neue Sammlungszentrum Augusta Raurica: Alle Büroarbeitsplätze, Werkstätten, Archive und die Bibliothek fanden – nach vielen Jahren verteilt auf diverse Liegenschaften – nun unter einem einzigen Dach in den neuen Räumlichkeiten des Sammlungszentrums ihren Platz. Ende 2022 wird der zweite Teil des Gebäudes mit den Funddepots und Lagerräumen fertiggestellt und im Verlaufe des Jahres 2023 ebenfalls bezogen. Danach werden alle Mitarbeitenden von Augusta Raurica – ausser dem Gästeservice-Team – und die komplette Sammlung in einem einzigen Gebäude vereint sein.

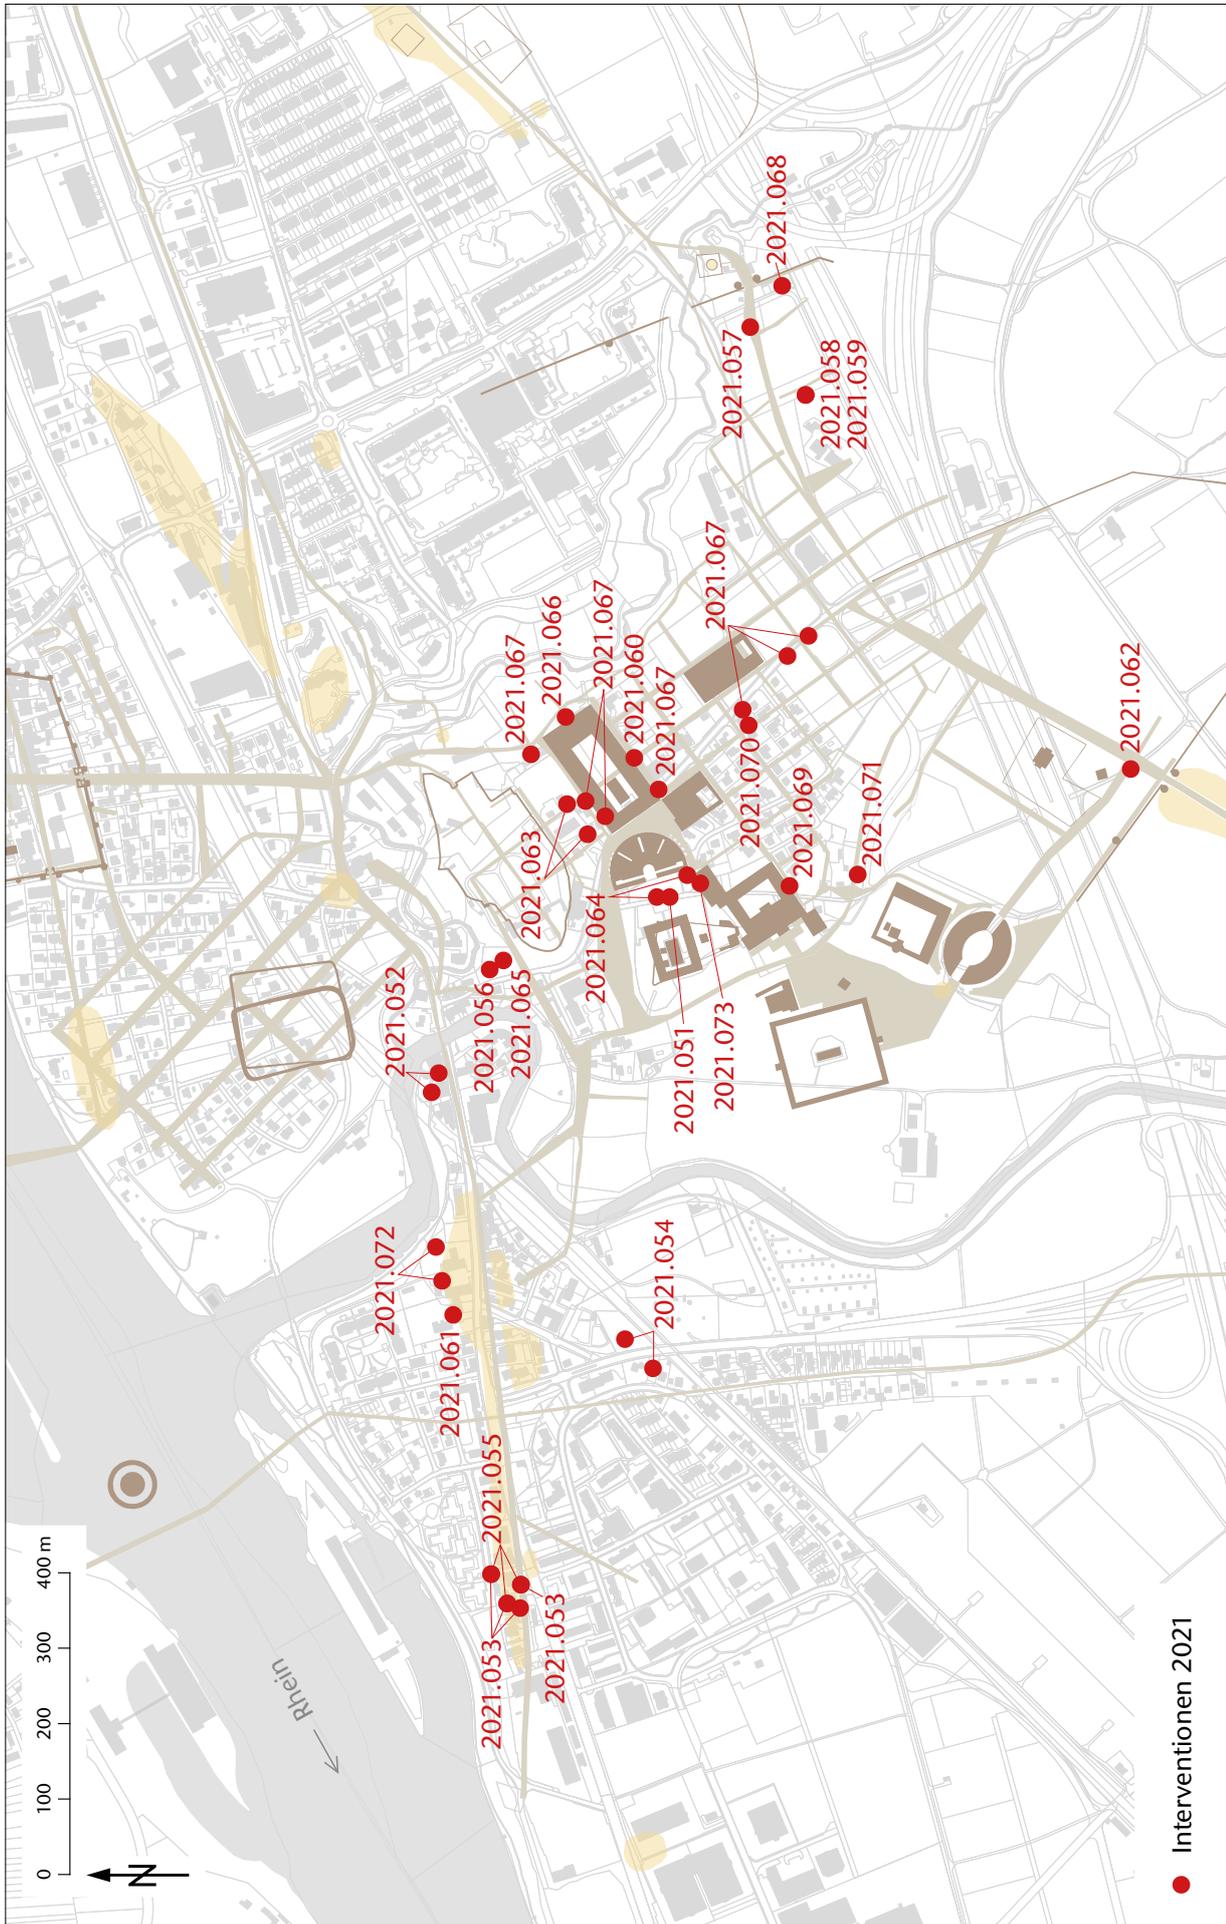
Abb. 1: Augst BL/Pratteln BL, Übersicht über die im Jahre 2021 durchgeführten Ausgrabungen und anderen Interventionen. M. 1:10000.

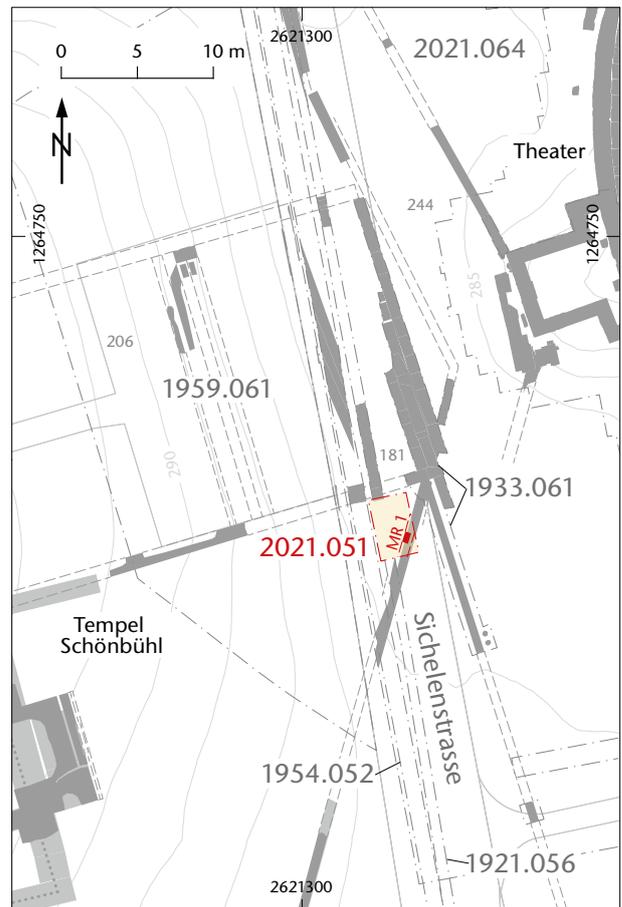
Abb. 2: Augst BL, Wasserleitungsbruch Sichelstrasse (Baubegleitung 2021.051). Situationsplan des für die Reparatur des Wasserleitungsbruchs angelegten Schachts mit der angeschnittenen Mauer (MR 1) in der Südostecke. M. 1:500.

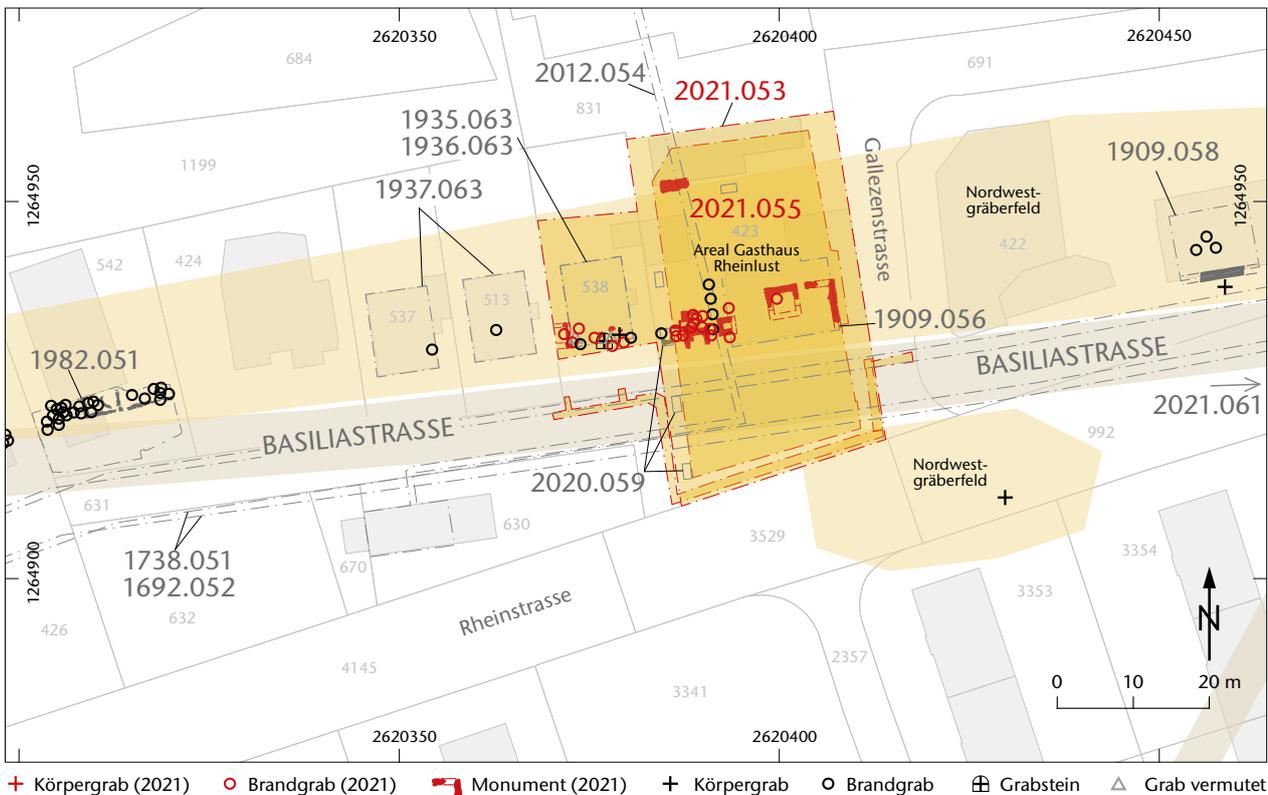
Abb. 5: Augst BL, Abbruch Rheinlust (Baubegleitung 2021.053) und Rheinlust (Grabung 2021.055). Situationsplan. M. 1:1000.

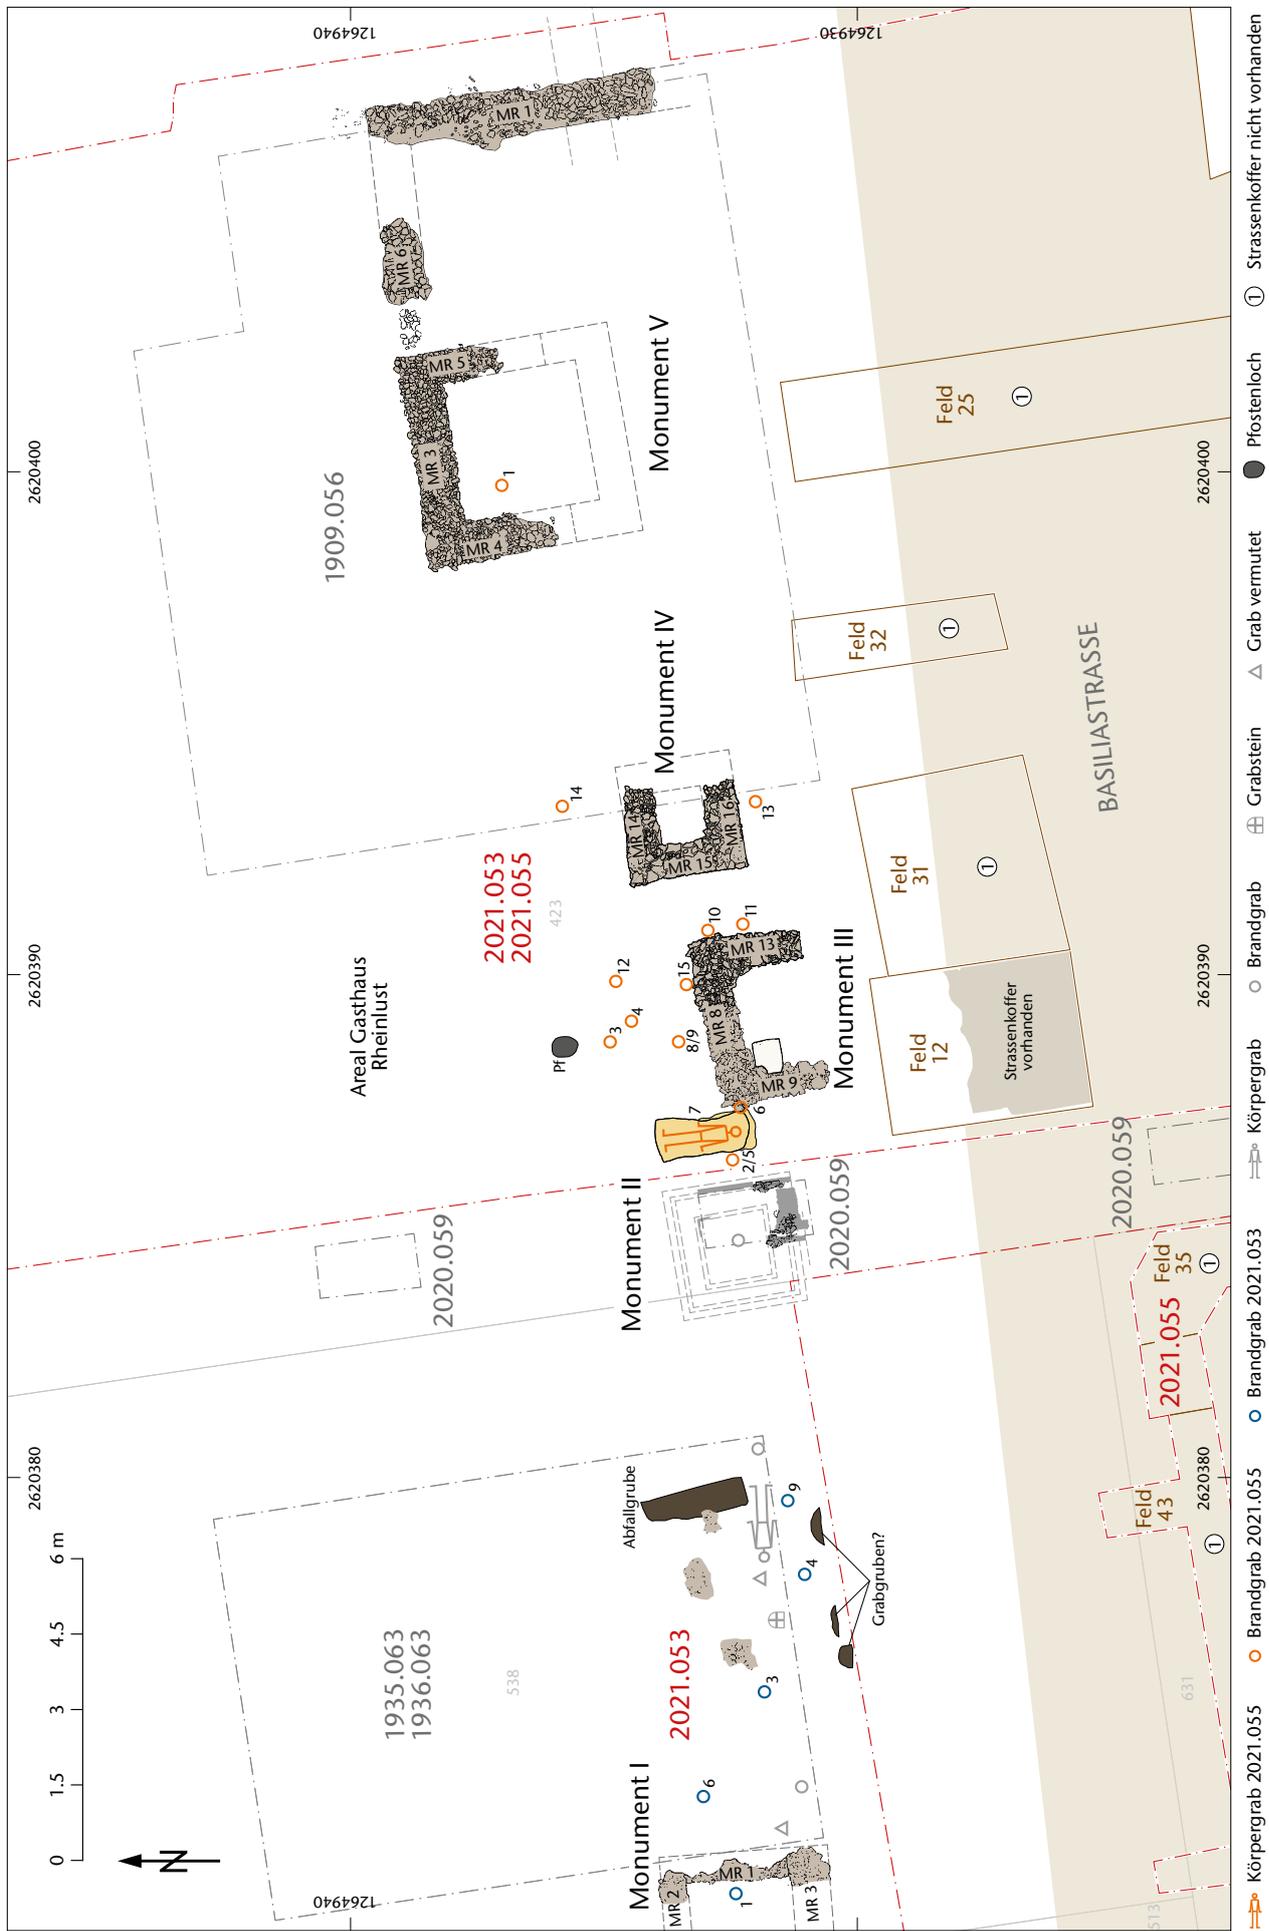
Abb. 7: Augst BL, Abbruch Rheinlust (Baubegleitung 2021.053) und Rheinlust (Grabung 2021.055). Schnitt durch Monument III, Blick nach Westen: In der Bildmitte befindet sich der grosse Kalksteinquader, der als Basis für eine Grabstele o. ä. gedient haben könnte.

Überraschenderweise wurden durch den Bau des Gasthauses Rheinlust im Jahr 1909 nicht alle Befunde vollständig zerstört. So stiessen wir unter dem Kellerboden des abgerissenen Hauses u. a. noch auf Fundamentreste eines Grabmonuments (Monument V; Abb. 6,V) und einer Umfassungsmauer. Vermutlich handelt es sich bei Letzterer um einen bereits 1909 von Karl Stehlin dokumentierten Bau – dort wurde unsere Mauer MR 1 allerdings als West-Ost verlaufende Mauer festgehalten⁷, während wir es jetzt mit einer Nord-Süd verlaufenden Mauer zu tun haben. Ob es sich dabei also tatsächlich um dieselbe Struktur handelt, wird die Auswertung zeigen müssen. Ein ganz ähnliches Bild zeigte sich auch in der Nachbarparzelle (Parz. 1538), wo bei den Abbrucharbeiten des ehemaligen Einfamilienhauses (Baubegleitung 2021.053 «Abbruch Rheinlust») unter dem Kellerboden fünf Brandbestattungen und ein Grabmonument (Monument I; Abb. 6,I) zum Vorschein kamen. Entsprechend ist davon auszugehen, dass in den schmalen Streifen zwischen den unterkellerten Häusern nördlich der Rheinstrasse die archäologische Substanz noch mehr oder weniger unberührt im Boden liegen dürfte.

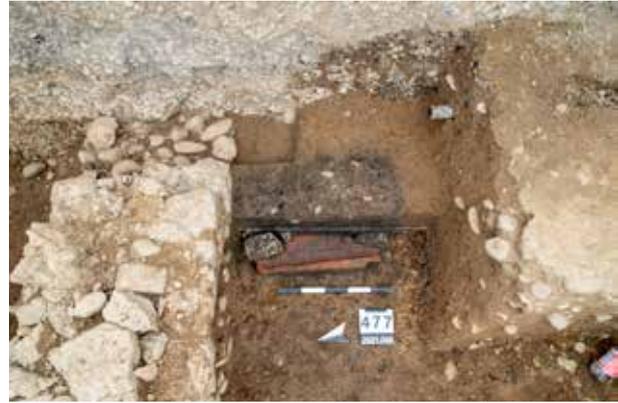
Abb. 8: Augst BL, Abbruch Rheinlust (Baubegleitung 2021.053) und Rheinlust (Grabung 2021.055). Aufsicht auf das teilweise geschnittene Grab 13, das sich direkt südlich von Grabmonument IV befand. Die tegula deckte die Graburne ab. Gleichzeitig diente sie als Unterlage für ein nicht erhaltenes Holzkästchen mit Brandschutt, das sich als dunkle Verfärbung vom umliegenden hellbraunen Sediment deutlich abhebt.

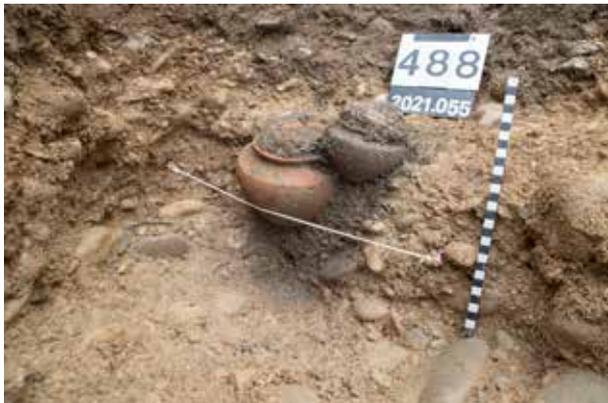
Abb. 9: Augst BL, Abbruch Rheinlust (Baubegleitung 2021.053) und Rheinlust (Grabung 2021.055). Grab 13: Unter einer tegula befand sich ein Schultertöpfchen als Graburne, daneben eine kleinere Variante desselben Gefäßstyps als Grabbeigabe.

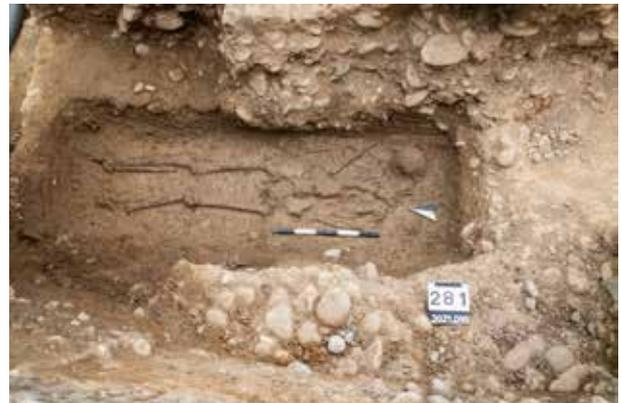
Abb. 10: Augst BL, Abbruch Rheinlust (Baubegleitung 2021.053) und Rheinlust (Grabung 2021.055). Aufsicht auf die Körperbestattung Grab 7 (2021.055). Das juvenile Individuum lag in gestreckter Rückenlage in Süd-Nord-Orientierung. In der Grabgrube wurden rund 60 Sargnägel gefunden, an denen zum Teil noch Holzreste anhafteten.

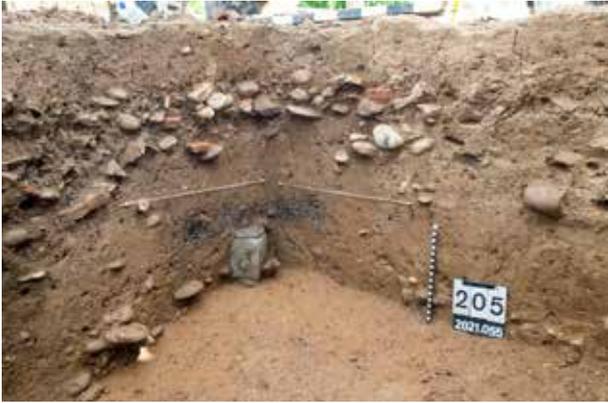
Abb. 11: Augst BL, Abbruch Rheinlust (Baubegleitung 2021.053) und Rheinlust (Grabung 2021.055). Schnitt durch Grab 4 (2021.055) mit Tumulus, der sich dank der darüberliegenden Gerölle gut im Profil abzeichnet. Die Glasurne (Typ AR 119) wurde zusammen mit eisernen Beigaben (Werkzeuge) in ein Holzgefäss gelegt. Darüber wurde Brandschutt verteilt (dunkle Schicht im Profil).

Die Glasurnen, vor allem aber die Grabmonumente, die prominent direkt an der Strasse aufgereiht errichtet worden sind, lassen darauf schliessen, dass es sich bei den Bestattungen um die Gräber einer privilegierten Bevölkerungsschicht handelt.

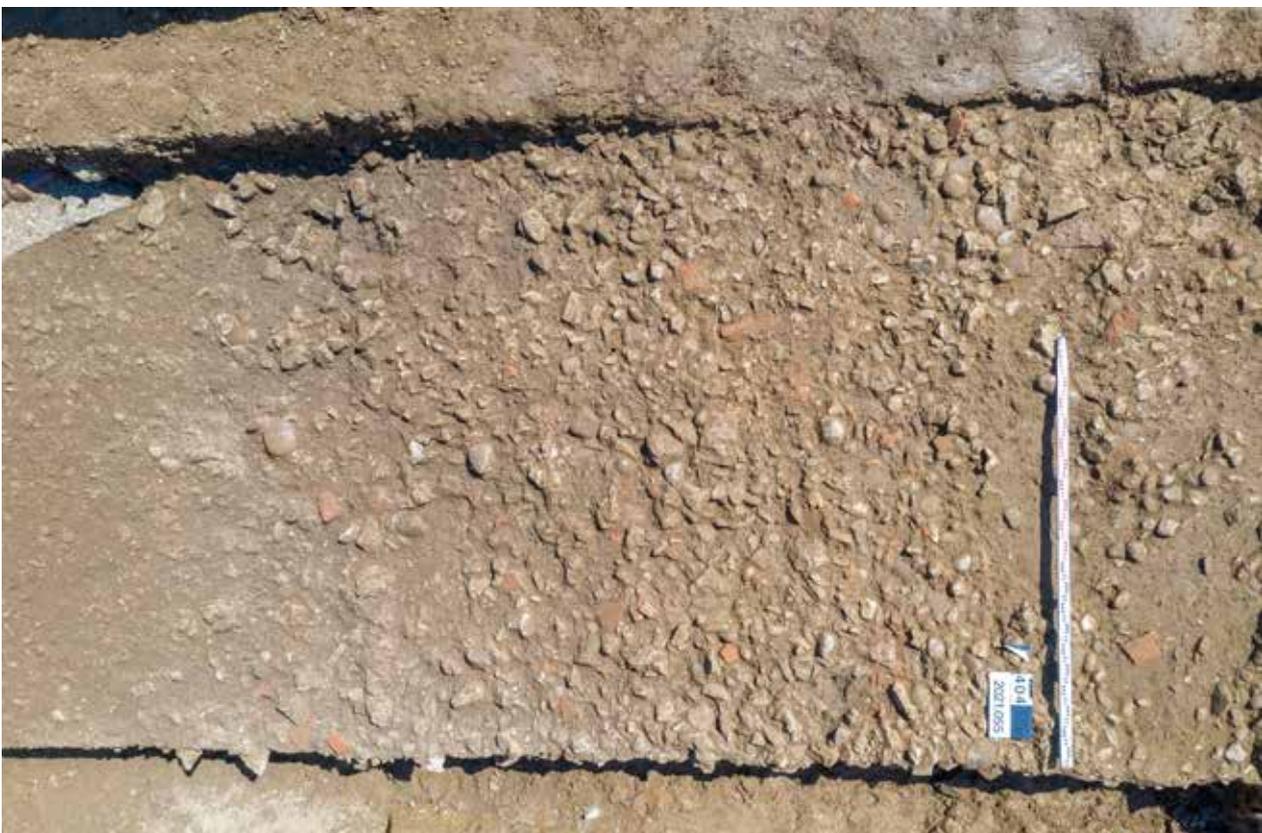
Abb. 12: Augst BL, Abbruch Rheinlust (Baubegleitung 2021.053) und Rheinlust (Grabung 2021.055). Aufsicht auf einen Ausschnitt der bis zu einem halben Meter mächtigen Schuttschicht, die die Grabbefunde abdeckt.

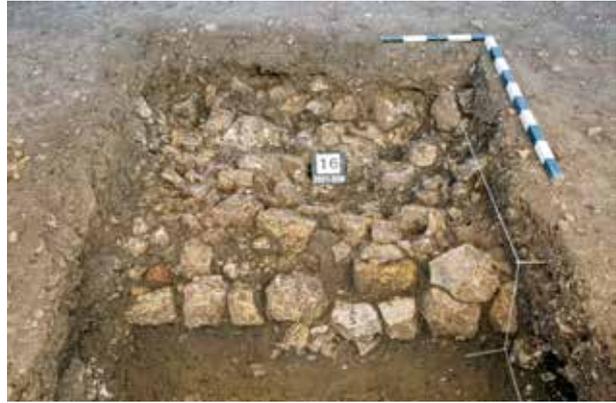
Abb. 18: Augst BL, Sammlungszentrum TP2 (Baubegleitung 2021.059). Aufsicht auf Mauer MR 1. Norden ist links.

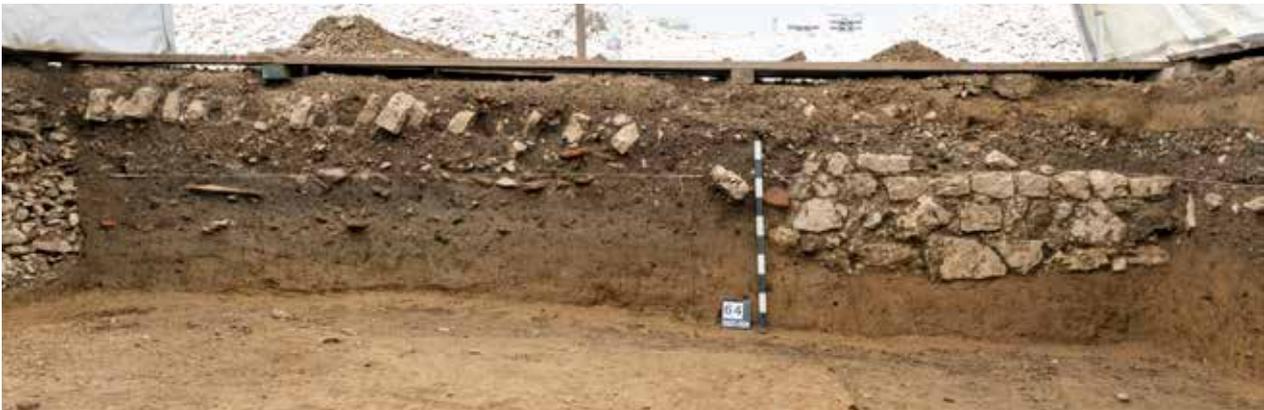
Abb. 20: Augst BL, Sammlungszentrum TP2 (Baubegleitung 2021.059). Blick auf das Nordprofil P 4. Rechts im Bild die bis ins Fundament vermörtelte Mauer MR 3. Links davon schräg stehende Steine der umgelegten Mauer MR 2. Schmurhöhe 297,20 m ü. M.

Der älteste fassbare Befund ist Mauer MR 3, von der zwei Lagen des Fundaments und eine Lage des aufgehenden Mauerwerks *in situ* erhalten waren. Sie zeichnet sich speziell dadurch aus, dass selbst die Fundamentsteine miteinander vermörtelt und gut ineinandergefügt waren (Abb. 20; 21)²⁵. Mauer MR 3 dürfte zu einem Gebäudekomplex gehören, der 2002 durch geophysikalische Prospektion erfasst worden ist²⁶. Dieses Gebäude grenzt unmittelbar westlich an den Secundaweg an (vgl. Abb. 17). Die Mauer verläuft in etwa von Westen nach Osten. Rechtwinklig und parallel zu dieser konnten im Westbereich des Feldes verfüllte Balkengräbchen dokumentiert werden (Abb. 21). Diese zeigen den

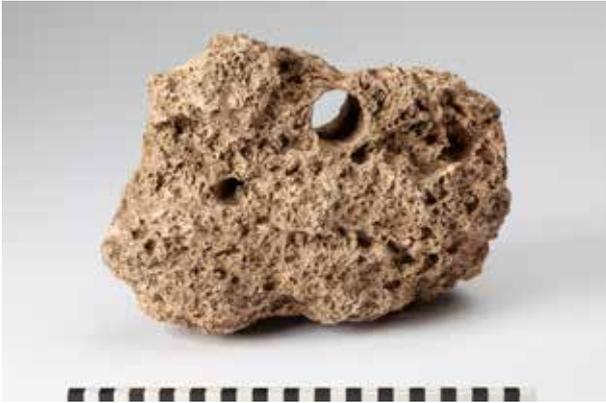
Abb. 23: Augst BL, Sammlungszentrum TP2 (Baubegleitung 2021.059). Der durchbohrte Tuffstein (Inv. 2021.059.G06737.124) könnte zum Blasebalg einer Esse gehört haben.

zung in Verbindung mit dem Metallhandwerk postulieren. Die Verfüllungen bzw. Gehniveaus in diesem Raum waren durchwegs dunkler als die Gehniveaus in den beiden anderen Räumen, was auf vermehrten Holzkohleniederschlag schliessen lässt. Vor allem aber wurden in diesem Raum grössere Mengen an Schlacken gefunden²⁹.

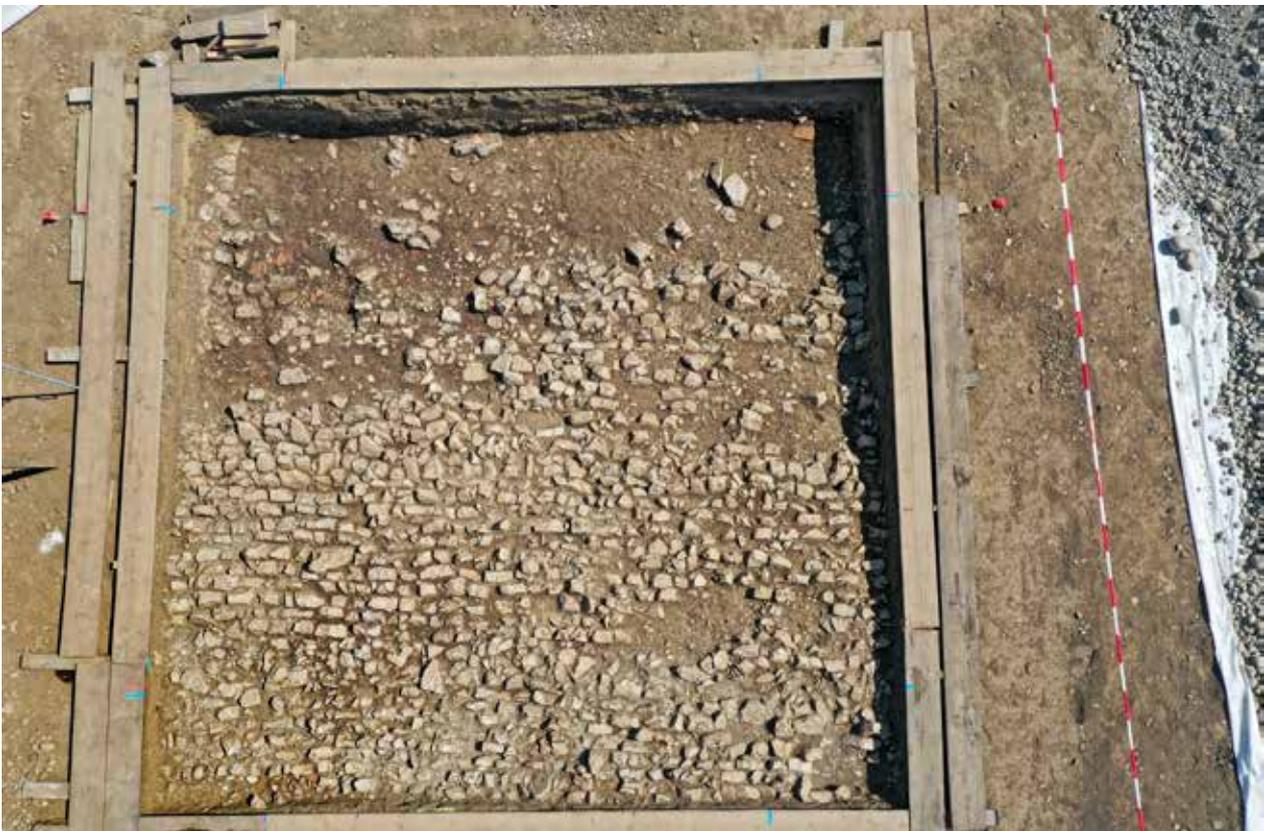
Abb. 24: Augst BL, Sammlungszentrum TP2 (Baubegleitung 2021.059). Aufsicht auf die umgelegte Mauer MR 2. Die einzelnen Mauerlagen sind gut erkennbar. In der oberen linken Ecke zeichnet sich Mauer MR 3 ab. Norden ist links.

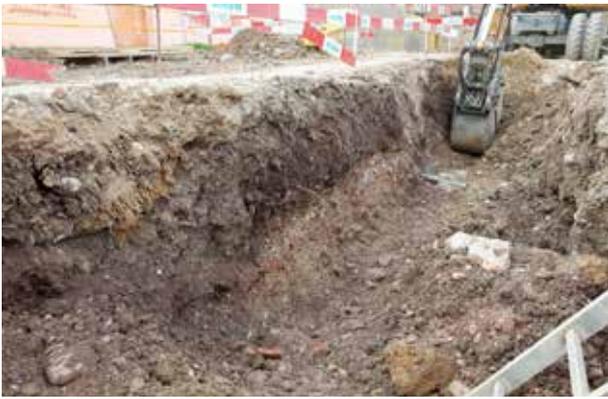
Abb. 27: Augst BL, Curiastrasse (Baubegleitung 2021.060). Blick von Norden auf die römische Forumstrasse in der Grabenwandung während der Arbeiten vor der Liegenschaft Curiastrasse 3.

An mehreren Stellen konnten römische Strassen beobachtet werden, in der Regel – wie oben beschrieben – in einer oder in beiden Leitungsgrabenwandungen. Die südöstliche Wandung des Kanalisationsgrabens in der Curiastrasse war mehrheitlich intakt bzw. ungestört, die nordwestliche Wandung meist nicht. So konnte die römische Forumstrasse auf beinahe der ganzen Länge der modernen Curiastrasse von ihrem Anfang bei der Giebenacherstrasse bis zur am Ende der Strasse gelegenen Liegenschaft Curiastrasse 1 im Profil dokumentiert werden (Abb. 27)³⁴.

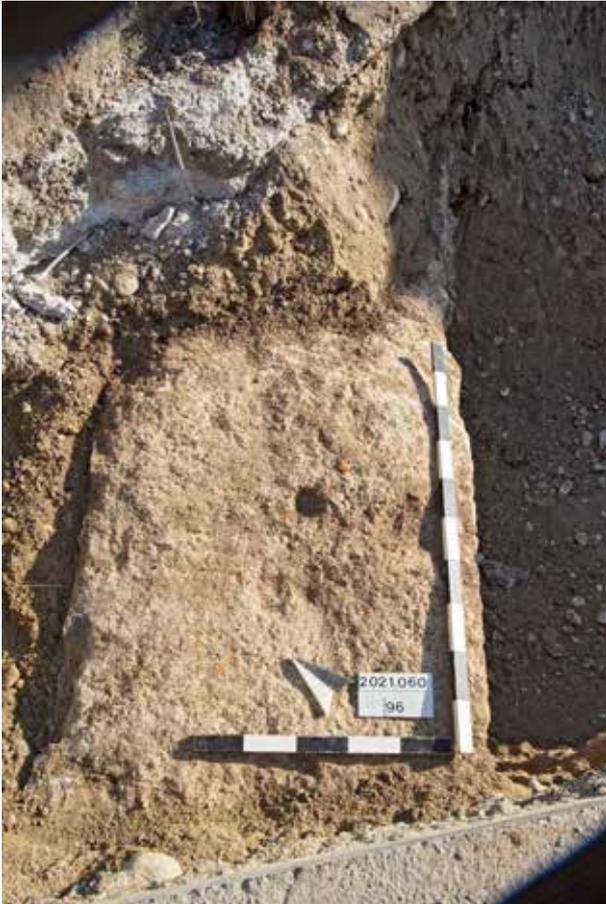
Abb. 30: Augst BL, Curiastrasse (Baubegleitung 2021.060). Blick von Nordwesten auf die massive Portikusmauer MR 3 der Südostfront des Hauptforums während der Steinbauperiode II.2.

Die beiden letzten Umbauphasen gehen mit Vergrösserungen der Portiken einher. In der Westfront des Hauptforums wurde Mauer MR 2 (1990) errichtet und somit die Portikus auf eine Breite von ca. 3,90 m verbreitert. Diese Mauer ist im Vergleich zu den anderen sehr massiv; wir stiessen in der Südfront mit Mauer MR 3 auf eine ähnliche Mauer, die 0,90 m breit ist und ebenfalls eine ca. 3,90 m breite Portikus bildet (Abb. 30).

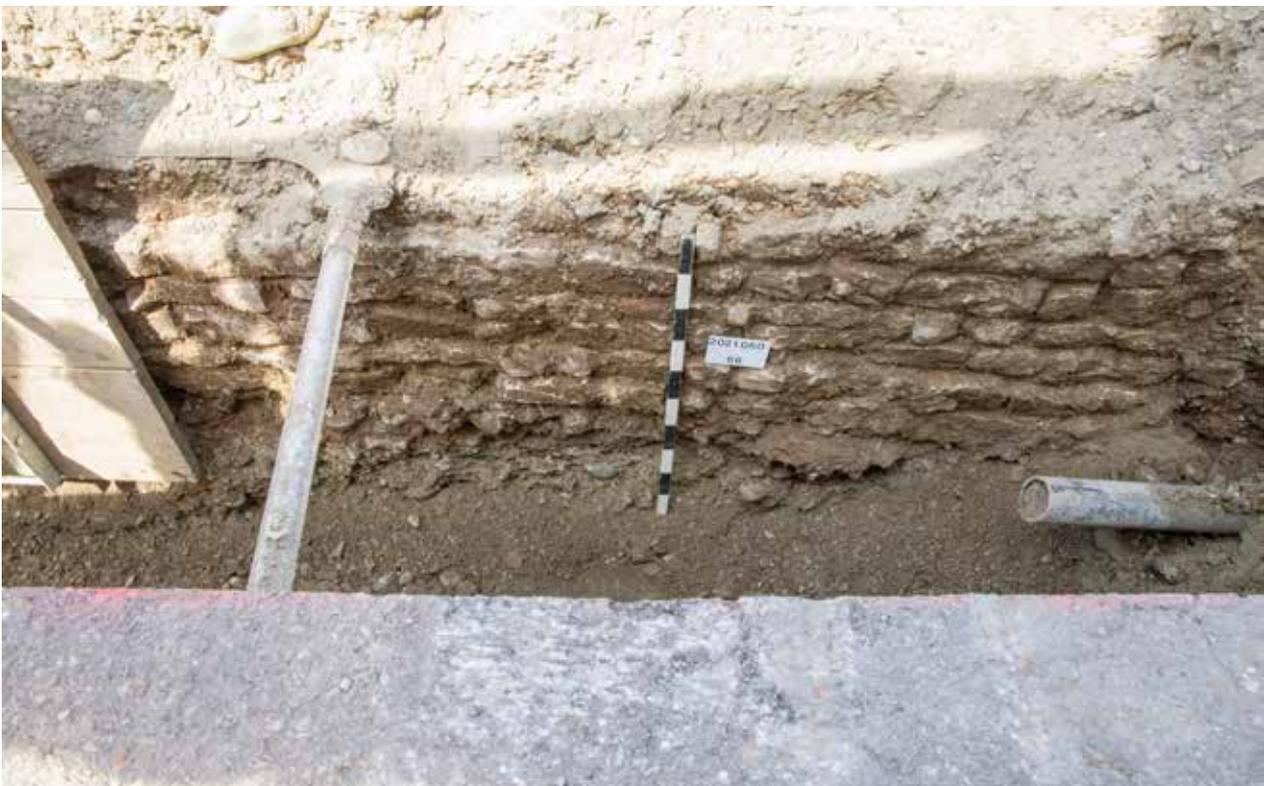
Abb. 31: Augst BL, Curiastrasse (Baubegleitung 2021.060). Südosthaupt der Portikusmauer MR 2 der Südostfront des Hauptforums während der Steinbauperiode II.3, die auf älteren Kofferungen der römischen Forumstrasse liegt.

Die Portikus wurde noch ein weiteres Mal vergrössert: Die Portikus in der Westfront erreichte mit Mauer MR 1 (1990) eine beachtliche Breite von 4,60 m. Mauer MR 1 ist im Vergleich zu den anderen Mauern nicht so sorgfältig ausgeführt und liegt auf älteren Strassenschichten. Eine ähnliche Situation fanden wir bei Mauer MR 2 vor, bei der ebenfalls beide Elemente vorhanden waren (Abb. 31): die unsorgfältige Ausführung und die Lage direkt auf der Kofferung der Strasse. Wir möchten Mauer MR 2/MR 15 (1979)/MR 31 (2003) als Portikusmauer interpretieren und nicht, wie von J. Rychener vorgeschlagen⁴⁵, als Begrenzung des Strassengrabens der römischen Forumstrasse.

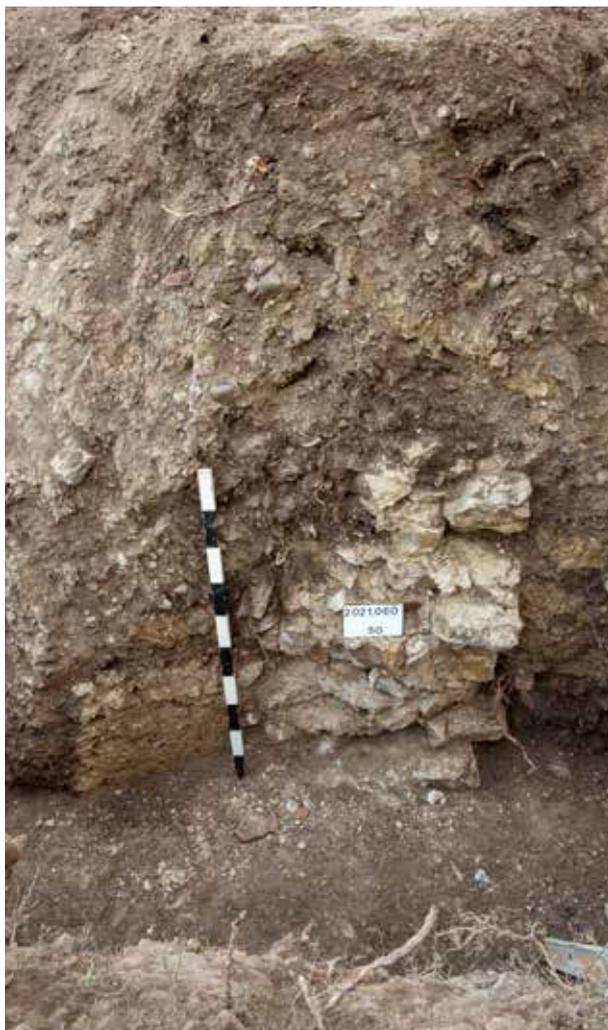
Abb. 33: Augst BL, Curiastrasse (Baubegleitung 2021.060). Blick von Südosten auf die vom Leitungsraben durchbrochene Mauer MR 6.

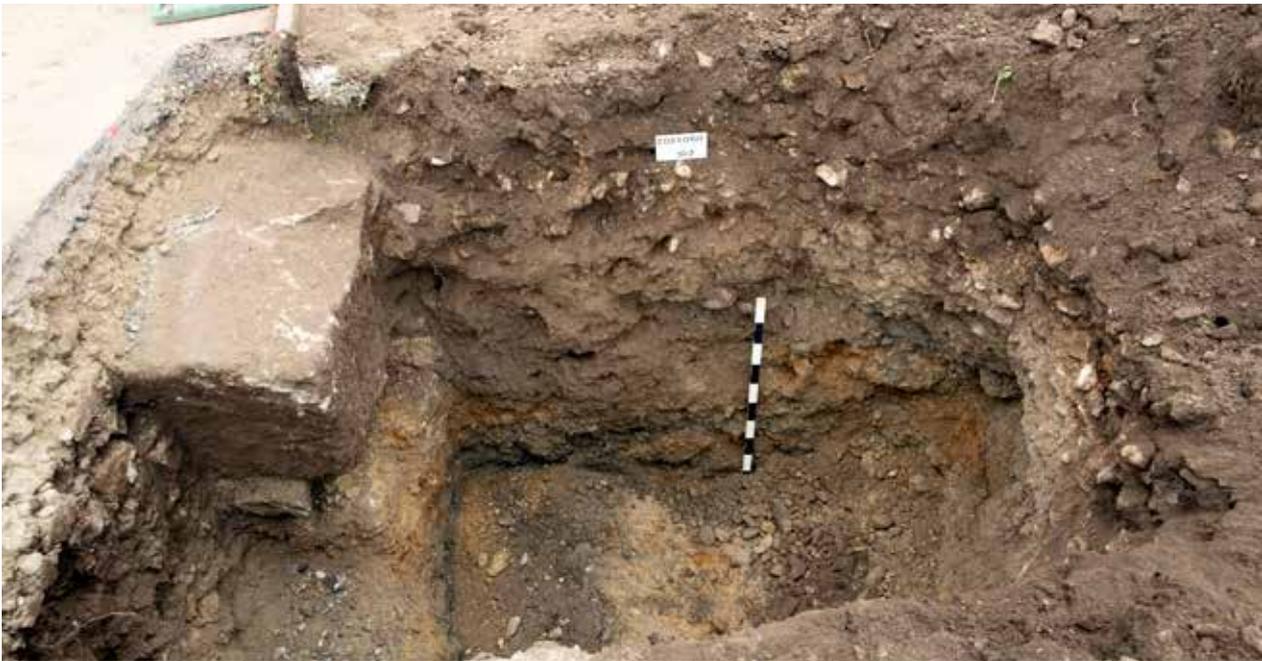
Abb. 34: Augst BL, Curiastrasse (Baubegleitung 2021.060). Blick von Südosten auf das mächtige Säulenpostament, das auf der Portikusecke MR 5 liegt. Darum herum sind teilweise noch die Kofferungen der Strassenkreuzung Forumstrasse/Basilicastrasse erhalten.

Gänzlich neu war aber das Säulenpostament an der westlichen Ecke der Portikus dieser Insula. Es handelt sich dabei um einen mächtigen roten Buntsandsteinquader, der auf Mauer MR 5 ruhte (Abb. 34). Der Quader war sehr gross und konnte nicht vollständig freigelegt werden, da er teilweise unter dem Teerbelag der Garageneinfahrt von Liegenschaft Curiastrasse 1 lag. Auch die Unterkante der darunterliegenden Mauer MR 5 konnte nicht erreicht werden. Rund um diese Ecksituation wurde der Kies der römischen Forumstrasse/römischen Basilicastrasse beobachtet; es gab also keine direkt anschliessenden Strassengräben zur Ecke der Insula. Das Postament konnte – dank der Verschiebung des vorgesehenen Abwasserschachtes um einige Zentimeter – *in situ* belassen werden.

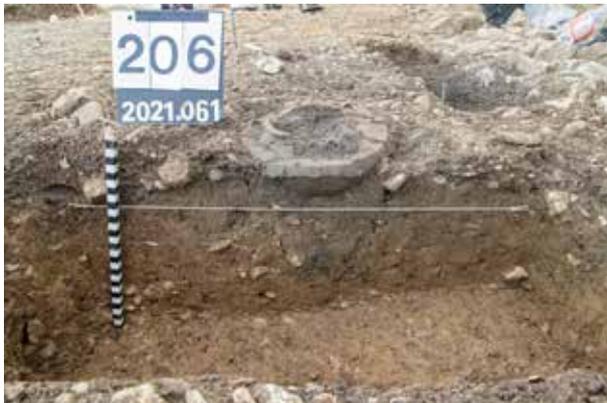
Abb. 37: Augst BL, Ruder (Grabung 2021.061). Brandschüttungsgrab mit Urne (Grab 22). Schmurhöhe 269,70 m ü. M.

Typenzuweisung aufgrund der Erhaltungsbedingungen und beim momentanen Stand der Untersuchung bisweilen schwierig gestaltet (Abb. 37). Es zeichnet sich jedoch ab, dass in der Tendenz Brandgruben- und Brandschüttungsgräber im Vergleich zu reinen Urnengräbern deutlich stärker vertreten sind. Aufgrund der Beigaben – darunter hauptsächlich sekundär verbrannte, mehr oder weniger stark fragmentierte Keramik, vereinzelt vollständig erhaltene Gefäßkeramik, aber auch Glas, Öllämpchen, Münzen und Fibeln – lassen sich die Gräber vorläufig grob von der Mitte des 1. bis in das 2. Jahrhundert datieren.

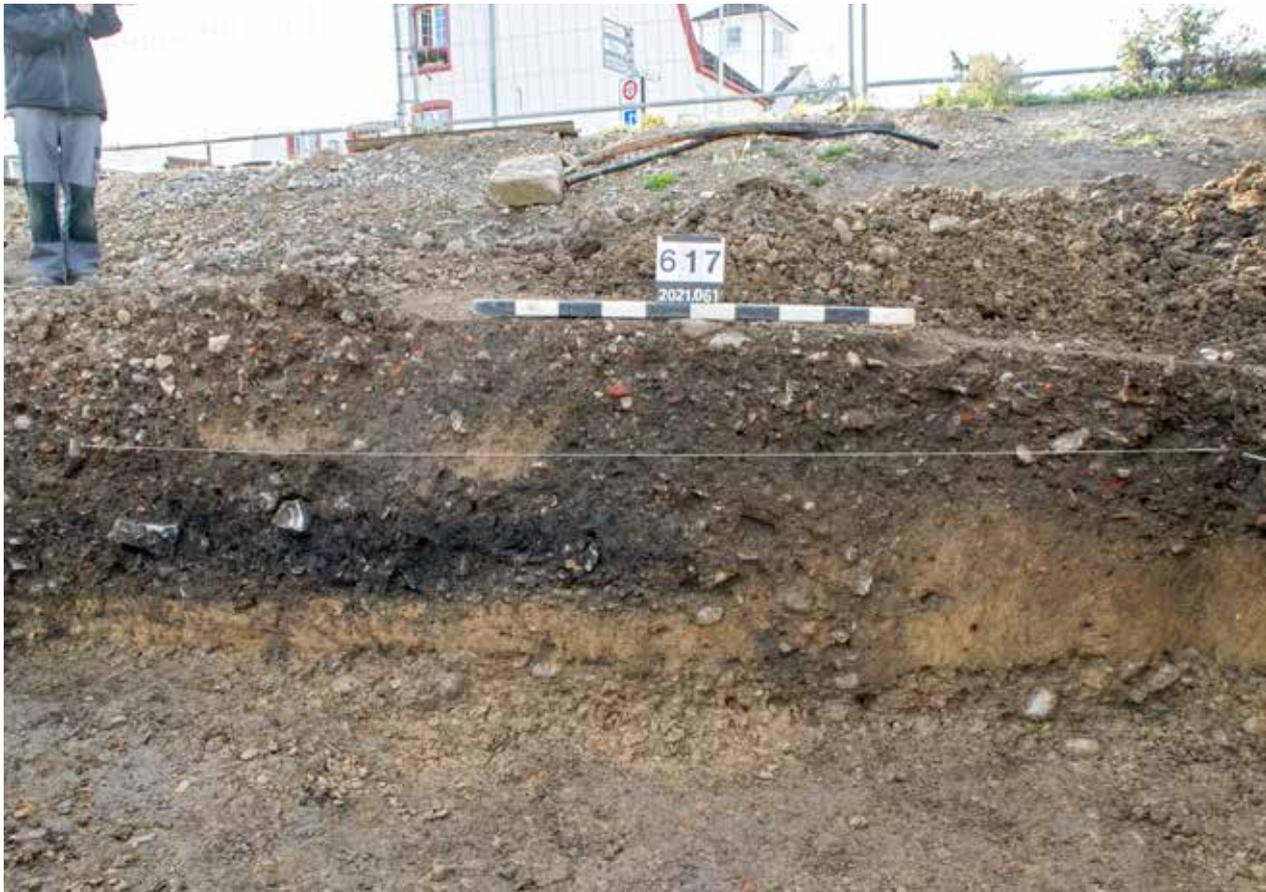
Abb. 44: Augst BL, Ruder (Grabung 2021.061). Die Verbrennungsgrube ist im Profil P 91 als stark holzkohlehaltige Schicht erkennbar. Schmurhöhe 269,80 m ü. M.

Ganz im Süden der Grabungsfläche kamen unter modern gestörten Schichten noch letzte Reste einer Verbrennungsgrube zum Vorschein. Aufgrund der feinen Schichtung von mehreren Holzkohle- und Ascheschichten mit brandgerötetem Lehm ist davon auszugehen, dass sie mehrfach genutzt worden ist (Abb. 44; 45). Damit liegt erstmals der Nachweis einer Kremationsstätte im Nordwestgräberfeld vor.

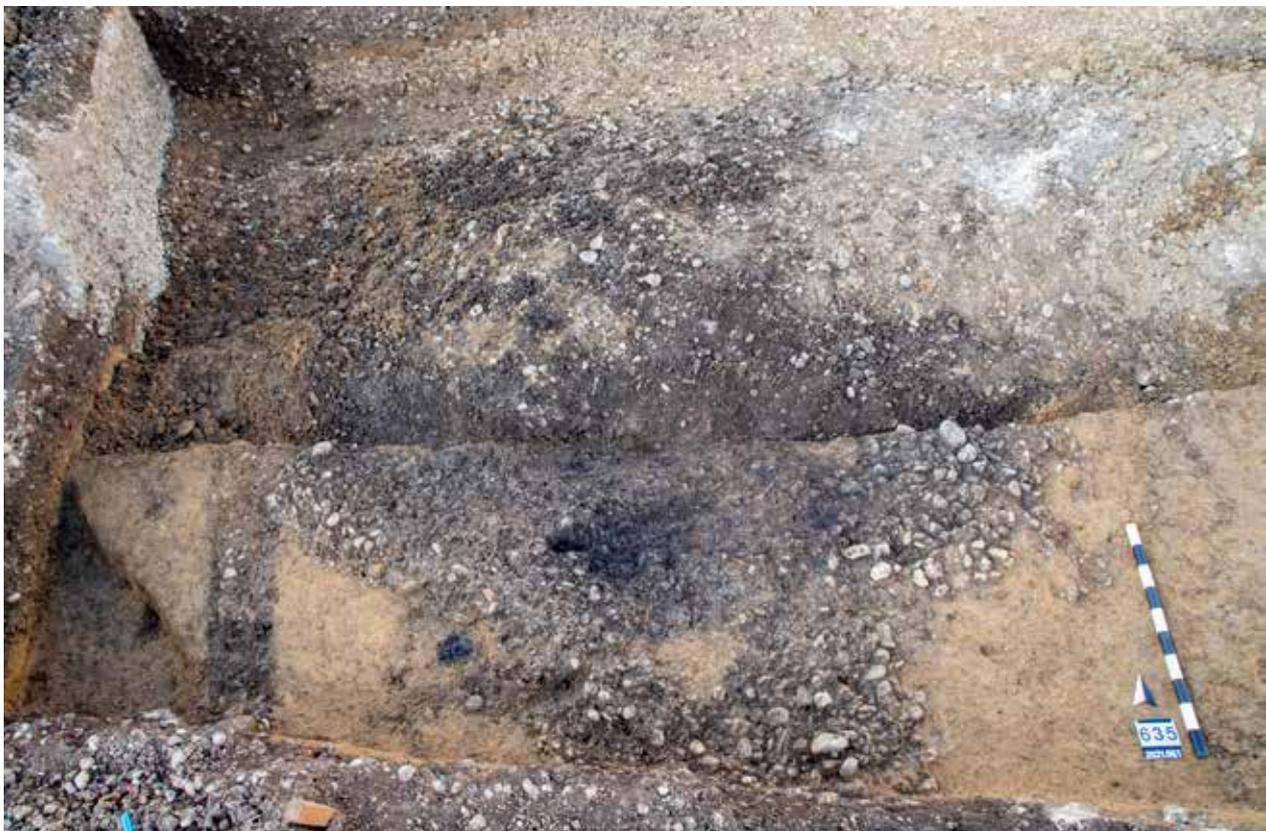
Abb. 45: Augst BL, Ruder (Grabung 2021.061). Die Verbrennungsgrube wurde von einer Kiesschicht begrenzt. In der stark holzkohlehaltigen Schicht konnten auch immer wieder brandgerötete Lehmportien dokumentiert werden. Links von der Verbrennungsgrube verläuft ein schmales Nord-Süd-ausgerichtetes Gräbchen, dessen Funktion und Datierung unklar sind.

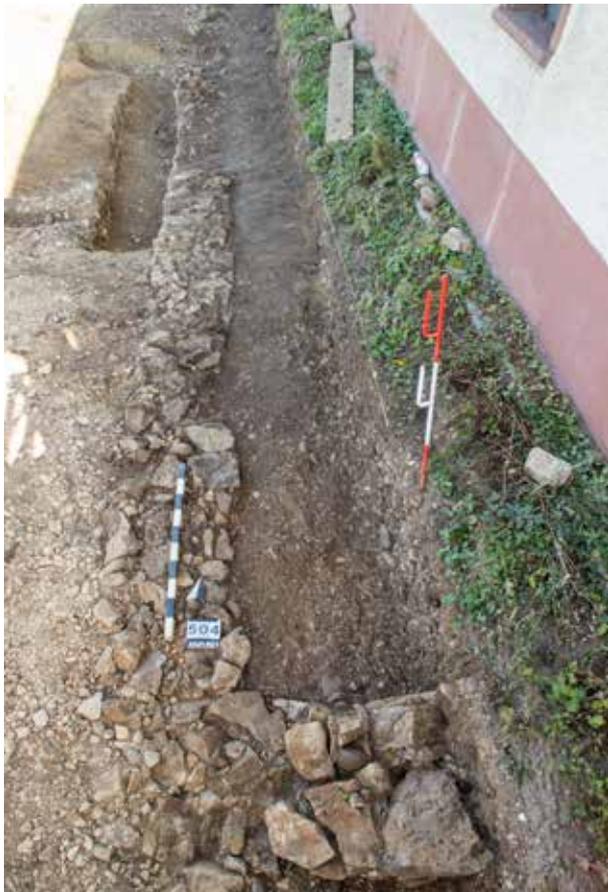
Abb. 46: Augst BL, Ruder (Grabung 2021.061). Aufsicht auf die Fundamente der Mauer MR 1 von Süden. Am rechten Bildrand ist eine Aussenmauer des Ehingerhofs erkennbar (mit rot-weissem Verputz).

Mehrfach erwähnt wurden bereits die Fundamente einer gut 31 m langen und an beiden Enden eine Mauerecke nach Osten aufweisenden Mauer MR 1, die am östlichen Grabungsrand gefasst werden konnten (Abb. 36; 46). Vom aufgehenden Mauerwerk hat sich nur noch im Süden eine letzte Lage im Profil erhalten, ansonsten sind lediglich die schräg gestellten Kalkbruchsteine des Fundaments erhalten geblieben. Vermutlich handelt es sich um eine Umfassungsmauer, die ein Areal im Bereich des heutigen Ehinger-

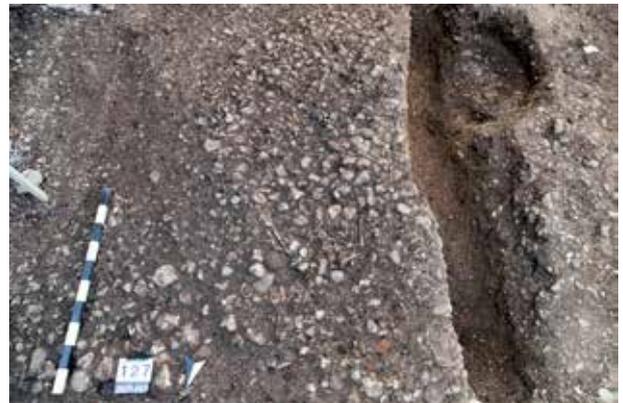
Abb. 47: Augst BL, Ruder (Grabung 2021.061). Aufsicht auf die grosse Grube am nördlichen Grabungsrand, links im Bild ein Schnitt durch die Struktur, links oben das Negativ von Grab 14 (siehe Abb. 48). In der Verfüllung der Grube lagen viel Kies und eine grosse Menge an Tierknochen.

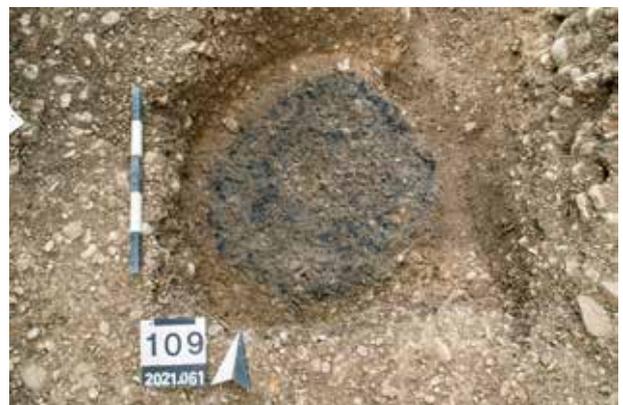
Abb. 48: Augst BL, Ruder (Grabung 2021.061). Aufsicht auf ein Brandgruben-grab (Grab 14), das in der Verfüllung der grossen Grube am nördlichen Grabungsrand entdeckt wurde.

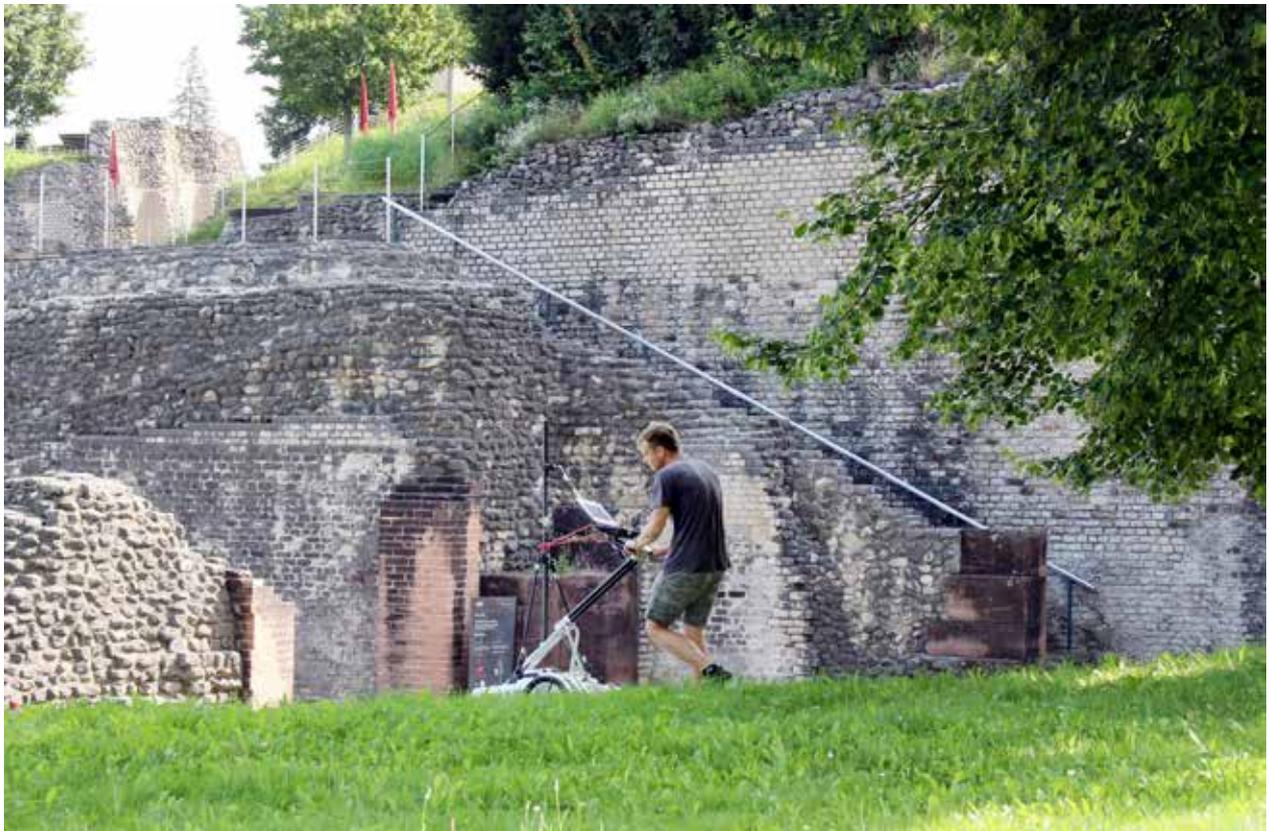
Abb. 53: Augst BL, Prospektion Theater (Vorgang 2021.064). Josef Petráš von der Universität Brno bei den Georadarmessungen im Vorgelände des römischen Theaters. Blick von Südwesten.
