2022

Editorial

Die erste Jahreshälfte 2021 stand ganz im Zeichen des Umzugs ins neue Sammlungszentrum Augusta Raurica: Alle Büroarbeitsplätze, Werkstätten, Archive und die Bibliothek fanden – nach vielen Jahren verteilt auf diverse Liegenschaften – nun unter einem einzigen Dach in den neuen Räumlichkeiten des Sammlungszentrums ihren Platz. Ende 2022 wird der zweite Teil des Gebäudes mit den Funddepots und Lagerräumen fertiggestellt und im Verlaufe des Jahres 2023 ebenfalls bezogen. Danach werden alle Mitarbeitenden von Augusta Raurica – ausser dem Gästeservice-Team – und die komplette Sammlung in einem einzigen Gebäude vereint sein.

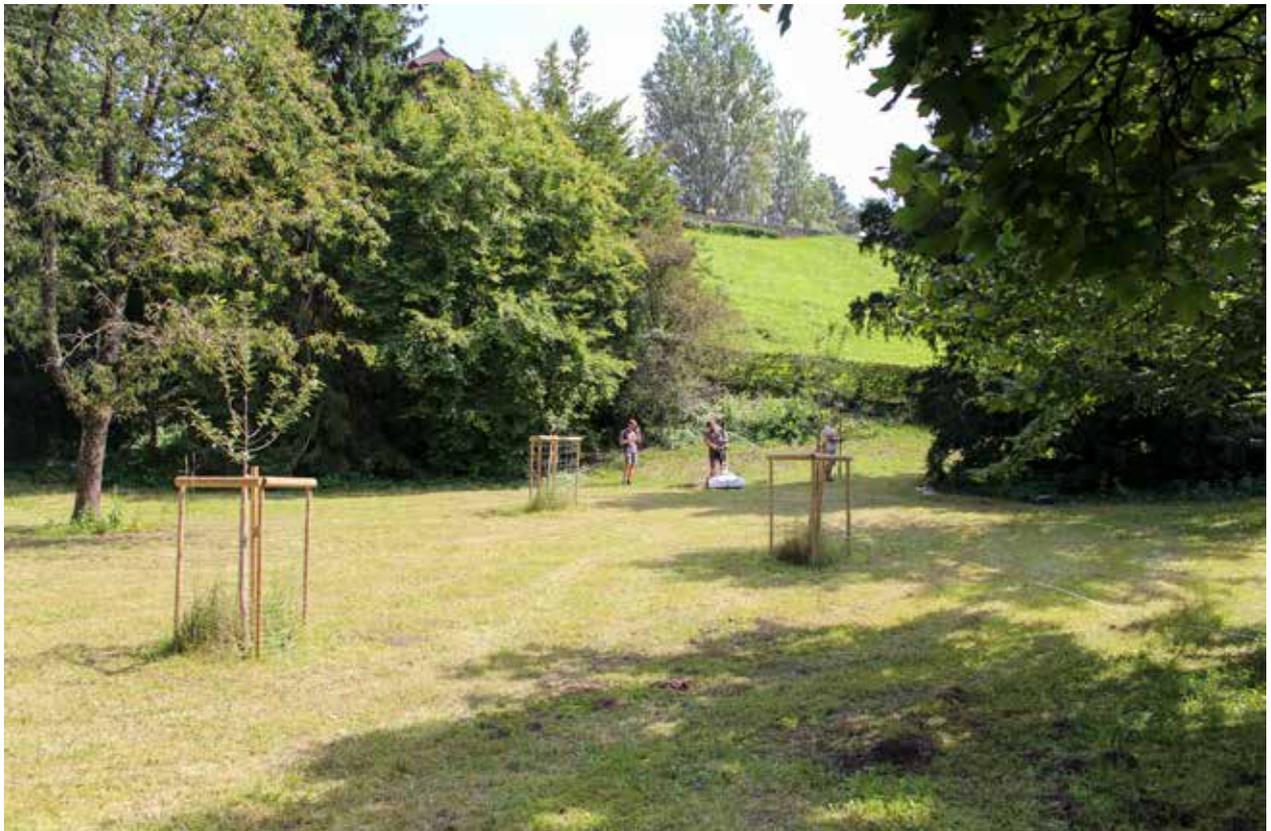
Abb. 55: Augst BL, Prospektion Nordwestfuss Kastelen (Vorgang 2021.065). Die Equipe der Universität Brno bei den Georadmessungen am Kastelenfuss. Im Hintergrund sind noch das Landgut Castelen und die Umfassungsmauer des westlich gelegenen Gartens zu erkennen. Blick von Norden.

Kommentar: Auch die am Nordwestfuss des Kastelenplateaus gelegene Wiese wurde kurzfristig als Untersuchungsfläche für das Team der Universität Brno ausgewählt (Abb. 49; 55), da die für die diesjährige Kampagne vorgesehene Georadarprospektion in der Flur Bernhardsacker⁵⁷ aufgrund des zu feuchten Bodens abgebrochen werden musste. Im untersuchten Areal (650 m²) konnten einige wenige archäologische Strukturen identifiziert werden (Abb. 56). Diese gehören teilweise zum 1952 abgebrochenen Bauernhaus, dessen

Reste 1989 von der Grabungsequipe dokumentiert worden waren⁵⁸. Ein Teil der aufgezeichneten Strukturen könnte jedoch auch römischen Ursprungs sein. Wahrscheinlich hat auch hier die hohe Bodenfeuchte einen negativen Einfluss auf die Eindringtiefe des Radarsignals und somit auf die Ergebnisse gehabt.

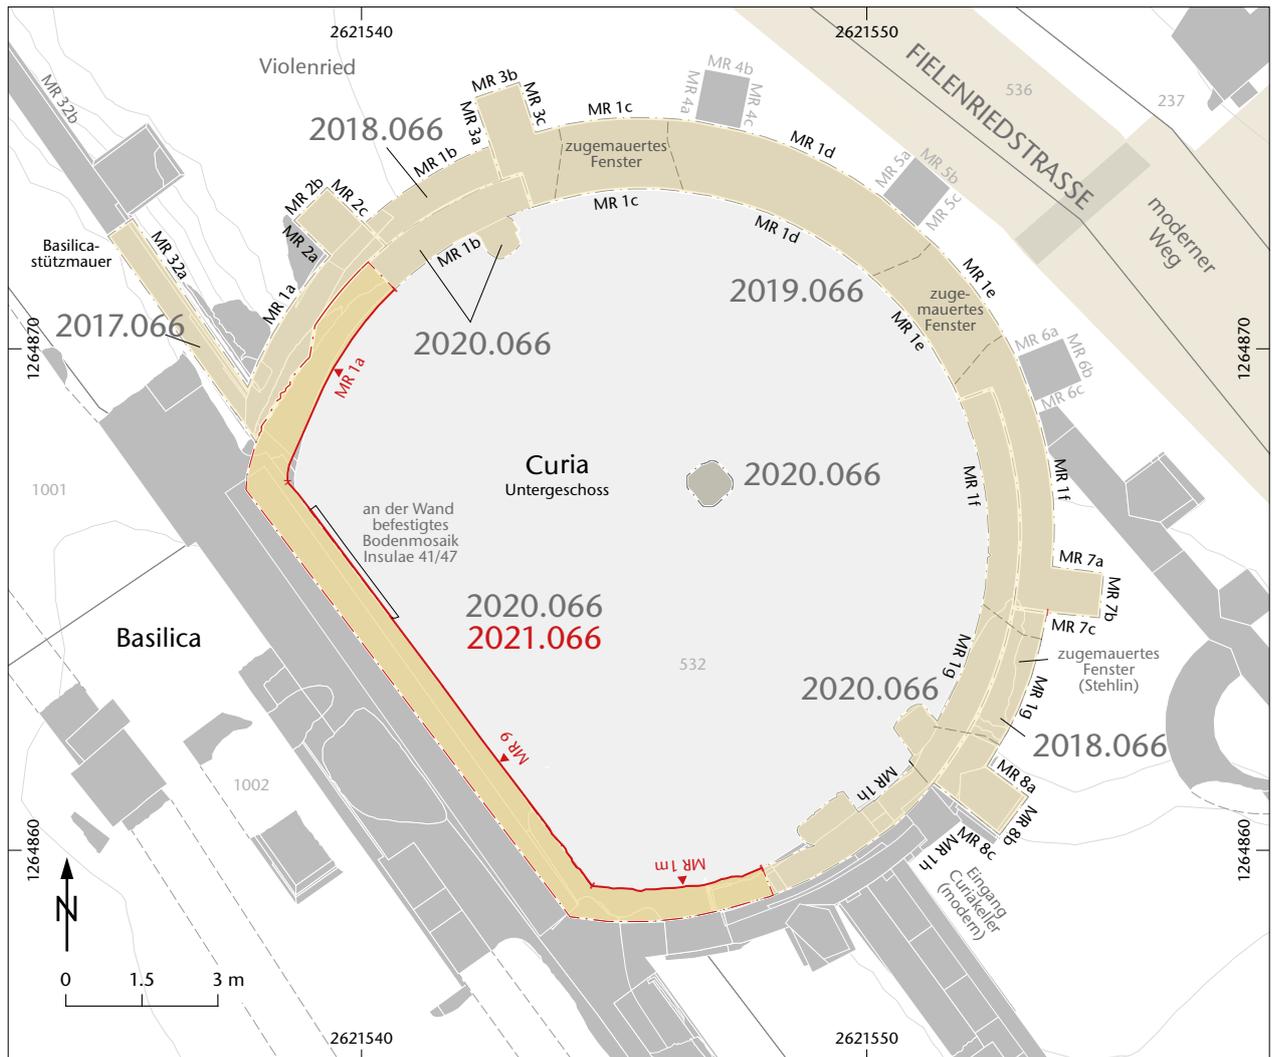
Abb. 57: Augst BL, Curia (Intervention 2021.066). Situationsplan. Dargestellt sind die Mauern des Untergeschosses der Curia. M. 1:150.

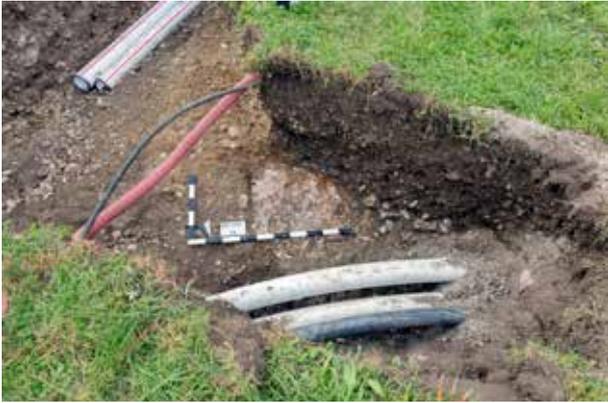
Abb. 60: Augst BL, Stromleitung Basilikaweg (Baubegleitung 2021.067). Blick von Norden auf einen Belag der Kreuzung Hohwartstrasse/Victoriastrasse inmitten von Störungen von Leitungsgräben.

Die Befunde entlang des Basilikawegs waren etwas aussagekräftiger (Feld 7; Abb. 59). Im Kreuzungsbereich römische Hohwartstrasse/römische Victoriastrasse, also des *cardo maximus* und eines wichtigen *decumanus*, konnte die Strassenkofferung stellenweise in den Leitungsgrabenwänden und sehr lokal auch in der Fläche beobachtet werden (Abb. 60). Etwas weiter südwestlich kamen drei Mauerkronen im Bereich der Portiken der Nordwestfront des Hauptforums zum Vorschein, wobei alle drei bereits früher schon einmal dokumentiert worden waren. Es handelt sich um die Südost-Nordwest orientierte Mauer MR 1⁵⁹, um die ebenfalls Südost-Nordwest orientierte Mauer MR 2⁶⁰ und um die Südwest-Nordost orientierte Mauer MR 3, eine Portikusmauer (Abb. 61)⁶¹. Beim Muffenloch der Kreuzung Gie-

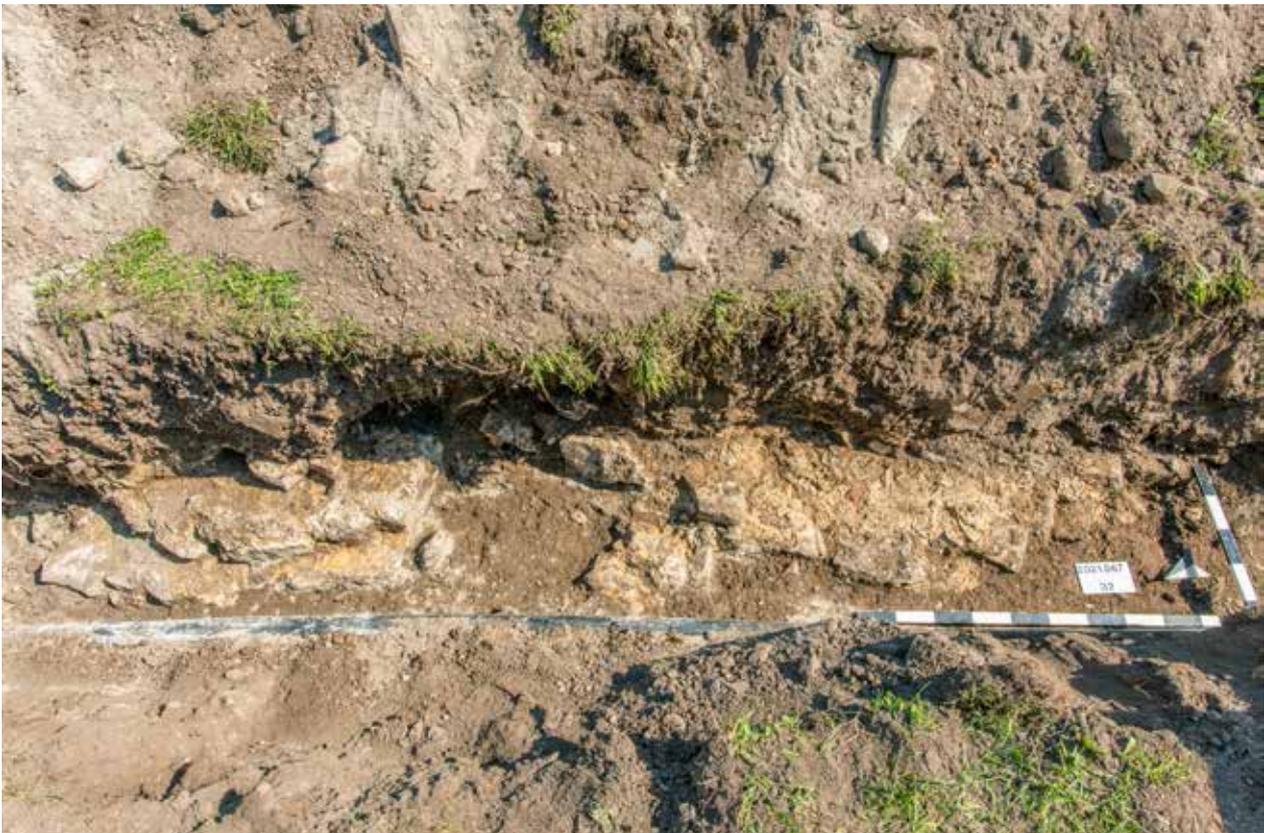
Abb. 61: Augst BL, Stromleitung Basilikaweg (Baubegleitung 2021.067). Blick von Nordwesten auf die Portikusmauern des Hauptforums, Mauern MR 2 (links) und MR 3 (rechts).

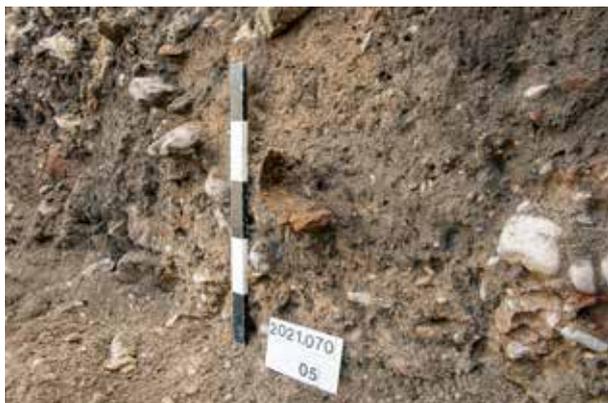
Abb. 67: Augst BL, Parkplatz Minervastrasse 1 (Baubegleitung 2021.070). Detailaufnahme des durch den eisernen Teuchelring mineralisiert erhaltenen Leitungsfragments der jüngeren Teuchelleitung in Profil P 2. Blick von Westen.

geborgen werden, der ein Stück der Holzleitung mineralisiert und somit erhalten hatte (Abb. 65,15; 67)⁶⁸. Die untere Teuchelleitung war im Profil nur noch als Hohlraum mit sehr fragiler Holzwandung erkennbar (Abb. 65,13; 68). Diese untere Leitung (Abb. 65,13) könnte mit Vorbehalt dem obersten festgestellten Strassenbelag (Abb. 65,10) zugeordnet werden; somit wäre sie rund 0,50 m tief in die Strasse eingelassen gewesen. Die obere Leitung war wenige Meter südlich davon bereits 1963 dokumentiert worden⁶⁹. Die Grabung von 2021 bestätigt die Fortsetzung dieser Leitung in der Heidenlochstrasse. Sowohl oberhalb der beiden Leitungen – leicht zur Mittelachse der Strasse gerückt (Abb. 65,12) – als auch unterhalb – leicht von der Mittelachse wegge-

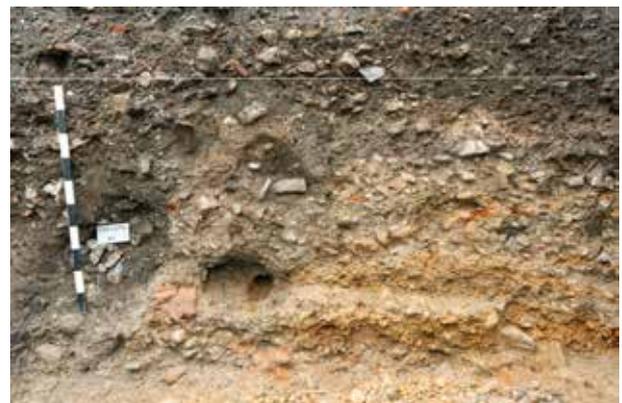
Abb. 68: Augst BL, Parkplatz Minervastrasse 1 (Baubegleitung 2021.070). Blick von Nordwesten auf den intakten Bereich des Südostprofils P 2 mit den Strassenschichten und den zwei Teuchelleitungsrinnen. Die ältere, untere Leitung ist als Hohlräume mit sehr fragiler Holzwandung noch zu erkennen; das Fragment der oberen, jüngeren Leitung wurde bereits vom Restaurierungsteam geborgen. Der plattige Kalkstein, der an der Stelle der Leitung im Profil verblieben ist, diente als Unterlage für die Leitung.

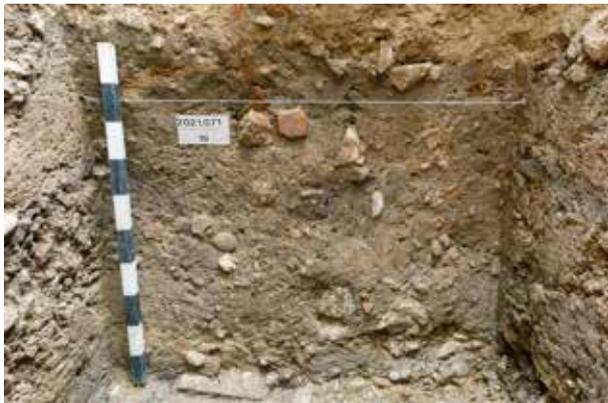
Abb. 72: Augst BL, Sondierungen Sichelstrasse 13 (Vorgang 2021.071). Feld 1. Westprofil P 2 mit den holzbauzeitlichen Schichten. Schnurhöhe 281,00 m ü. M.

Die grösste Befunddichte lieferte Feld 1 mit bis zu fünf Bauzuständen; im unteren Bereich wohl mit zwei bis drei Holzbauphasen (Abb. 72). Ein Sandstein im Westprofil P 2 auf dem anstehenden Kies könnte als ein erstes Balkenlager interpretiert werden. Dies muss aber hypothetisch bleiben, da keine dazugehörigen Böden erhalten waren. Zudem wurde im Ostprofil P 4 nicht ganz bis auf den anstehenden Boden hinunter gegraben. Gesicherter ist ein Balkengraben (MR 6) wenig höher und leicht nach Norden versetzt, zu dem im Süden ein Lehmestrich und im Norden ein feiner Kiesboden gehören⁷⁵. Darauf wurde ca. 0,50–0,60 m aufplaniert. Im Ostprofil P 4 war im Fundamentbereich der späteren Nord-Süd orientierten Mauer MR 2 eine Steinkonzentration vorhanden, die nach Westen reichte (Abb. 73); es könnte sich dabei um ein Balkenlager (MR 5) handeln. Im gegenüberliegenden Profil P 2 könnte eine etwas dunklere, rundliche Verfärbung ein letzter Rest des dazugehörigen

Balkens sein (Abb. 72). Ein Boden dazu konnte nicht festgestellt werden; das ist vielleicht den Setzungen der darunterliegenden Planieschicht geschuldet. Der erste Steinbauzustand wird hier durch die Mauer MR 2 im Ostprofil P 4 repräsentiert. Auch zu diesem Bauzustand wurde kein Boden beobachtet. Es ist unklar, welche Schichten dazugehören. Es ist jedoch durchaus möglich, dass zumindest ein Teil des aufgehenden Mauerwerks in Lehmfachwerk ausgeführt wurde: Eine Fachwerkschuttschicht, zum Teil rötlich verfärbt, lag unmittelbar unter dem Aufbau des späteren Mörtelgussbodens. Letzterer zieht ganz klar über die zuvor abgebrochene Mauerkrone von Mauer MR 2 und muss des-

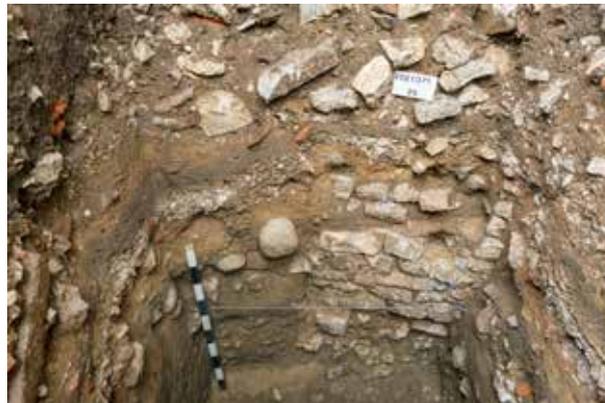
Abb. 73: Augst BL, Sondierungen Sichelstrasse 13 (Vorgang 2021.071). Feld 1. Ostprofil P 4: Aus dem Fundament von Mauer MR 2 unten rechts ragt der letzte Rest des nach Westen gerichteten möglichen Balkenlagers MR 5 heraus. Schön zu sehen ist, wie sich der später über den Resten von Mauer MR 2 eingebrachte Mörtelboden im Bereich neben der Mauer gesetzt hat. Schnurhöhe 281,00 m ü. M.

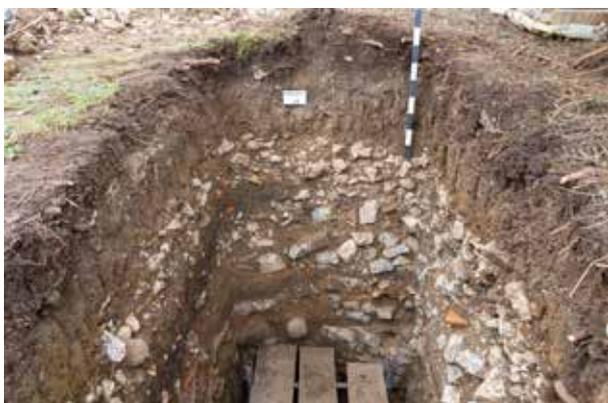
Abb. 74: Augst BL, Sondierungen Sichelstrasse 13 (Vorgang 2021.071). Feld 1. Oberer Bereich von Ostprofil P 4: Hier ist gut sichtbar, wie der Mörtelgussboden abseits von der älteren Mauer MR 2 (rechts im Bild) absinkt. Die Schuttschichten darüber sind von einer dunklen Grubenverfüllung (links im Bild) getrennt. Schnurhöhe 281,00 m ü. M.

halb einem anderen Bauzustand zugeordnet werden. Die zuvor angesprochene Setzung der Schichten hatte auch einen Einfluss auf diesen Mörtelgussboden: Dieser hatte sich nämlich ausserhalb des Mauerbereichs um nicht weniger als 0,35 m gesetzt⁷⁶. Auch hier liegen über der feinen Nutzungsschicht Reste von Fachwerkschutt und Wandverputz. Dieser evtl. von einer Innenwand stammende Fachwerkschutt wird von einer mächtigen Grobschuttschicht aus Kalkbruchsteinen und Ziegelfragmenten überlagert (Abb. 74). Dieser Schutt wurde jedoch nicht in einem Zuge eingebracht, denn beinahe auf der ganzen Ausdehnung des Felds wird er mit einer dunklen Grubenverfüllung in eine obere und eine untere Schuttschicht getrennt. Die Sondierung in Feld 1 befindet sich laut bisheriger Meinung an einer platzähnlichen Stelle: an der Einmündung der römischen Sichelstrasse und der römischen Heilbadstrasse in den römischen Minervastieg. In der Sondierung von 2021 wurden keine Anzeichen einer Strasse oder eines Platzes gefunden. Etwas weiter nördlich wurde der Minervastieg während der Grabung von 1926 auf einer relativ grossen Fläche dokumentiert (Abb. 70); diese Strasse scheint sich trapezförmig in Richtung Süden auszuweiten. Durch das Fehlen von Platz- oder Strassenschichten in Feld 1 muss der Einmündungsbereich der römischen Strassen sicherlich revidiert werden. Wie diese Strassenkreuzung in römischer Zeit genau ausge-

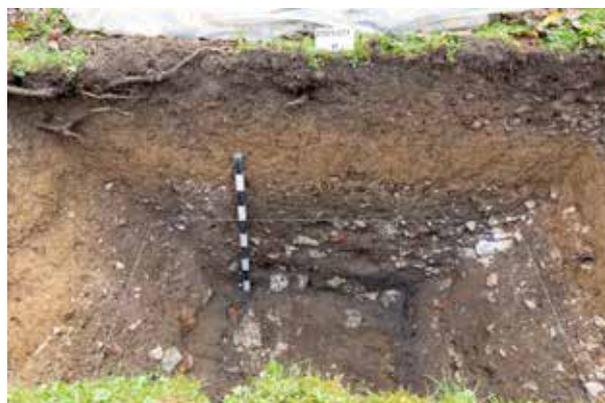
Abb. 75: Augst BL, Sondierungen Sichelstrasse 13 (Vorgang 2021.071). Feld 3: Blick auf die Fläche und das Südprofil P 13 mit dem eindeutigen Brandhorizont an der Unterkante der Sondierung. Schnurhöhe 282,60 m ü. M.

Feld 3 unterscheidet sich von den anderen Sondierungen durch vergleichsweise wenig Schutt und durch das Vorhandensein einer Brandschicht (Abb. 75). Auch hier wurde nicht bis auf den anstehenden Boden gegraben.

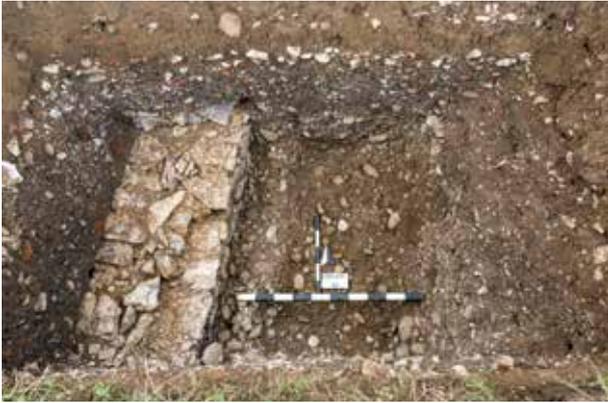
Abb. 76: Augst BL, Sondierungen Sichelstrasse 13 (Vorgang 2021.071).
Feld 4: Blick von Süden auf Mauer MR 1 und die kieshaltigen Schichten einer nicht definierbaren Bodenfestigung.

In Feld 4 kam eine ca. Nord-Süd verlaufende Mauer (MR 1) zum Vorschein, die gleich orientiert ist wie mehrere Mauern der in den Jahren 1926 und 1968 zum Teil freigelegten terrassierten Überbauung weiter nördlich (Abb. 70; 71). Östlich von Mauer MR 1 wurden Kies und Geröllschichten festgestellt (Abb. 76). Ob es sich dabei um Hof-, Weg-, Strassen- oder Platzschichten handelt, konnte aufgrund des kleinen Ausschnitts nicht geklärt werden. Der Schutt ist hier merklich kleinteiliger und kieshaltiger als in den anderen Feldern.

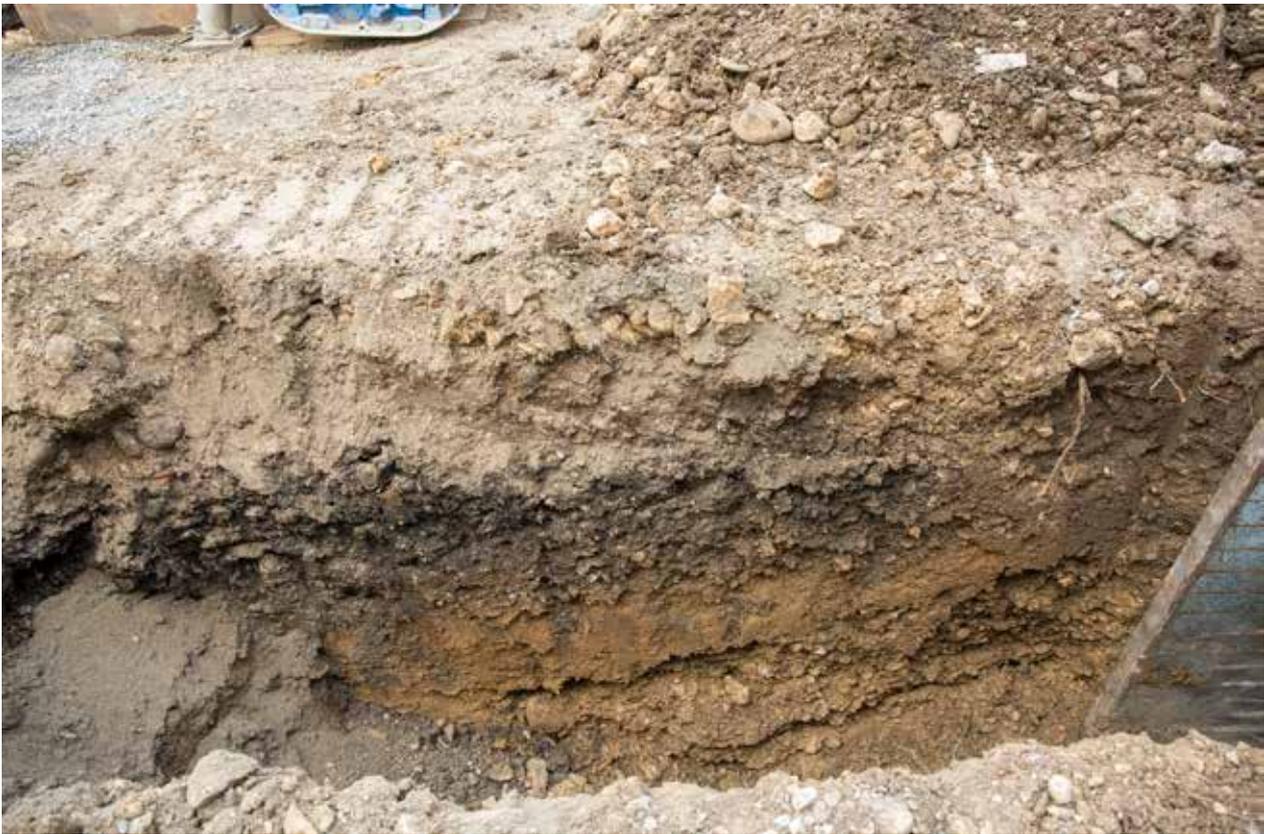
Abb. 78: Augst BL, Kanalisation Ehingerhof (Baubegleitung 2021.072). Blick von Süden auf die Wandung des Leitungsgrabens mit dem Übergang vom modern gestörten Bereich, rechts im Bild, zur Dark-Earth-ähnlichen Schicht, links im Bild.

Im Osten, bis ca. Mitte der Liegenschaft Hauptstrasse 7, war alles modern gestört. In Richtung Westen, bis ca. Mitte des Innenhofs des Ehingerhofs, wurde in der nördlichen Grabenwandung eine *Dark-Earth*-ähnliche Schicht angetroffen, in der keine Gräber beobachtet werden konnten (Abb. 78)⁸⁰; es kam auch kein Fundmaterial zutage.

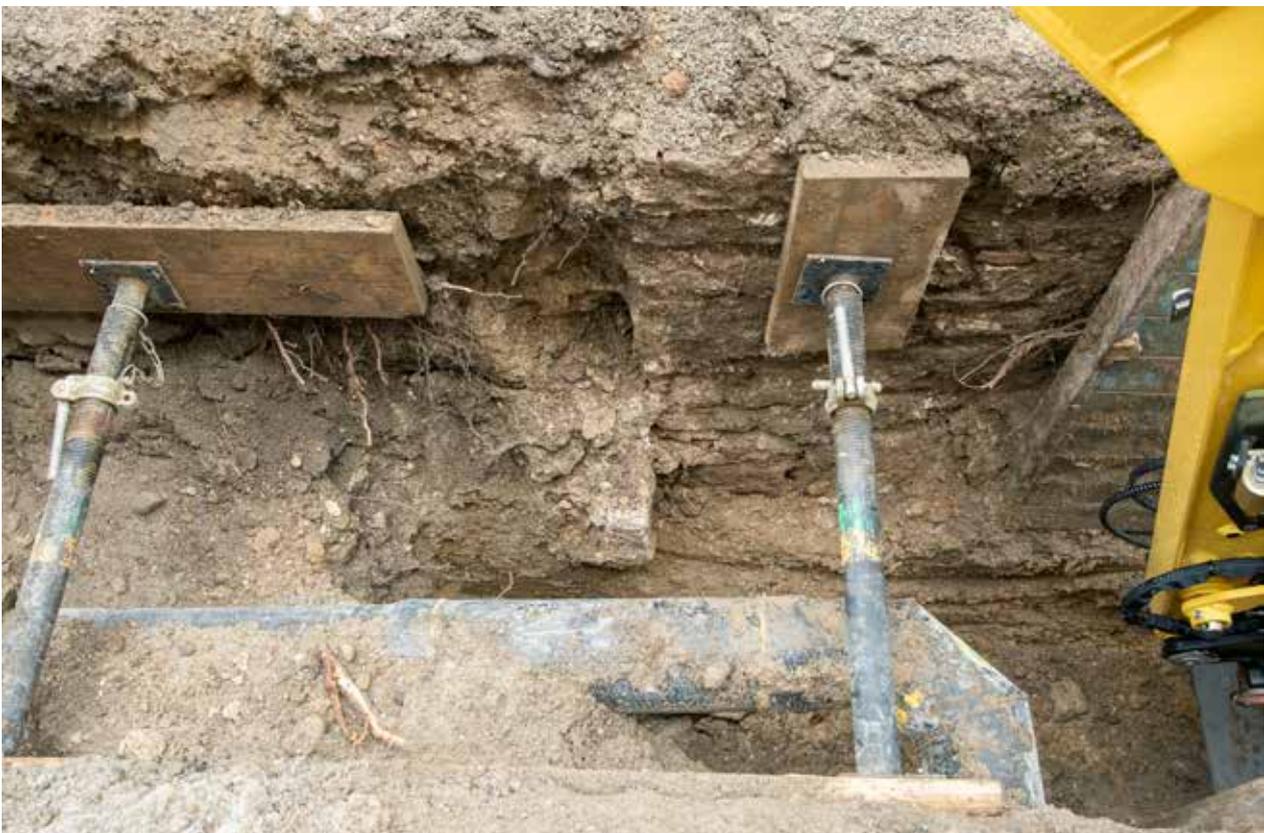
Abb. 79: Augst BL, Kanalisation Ehingerhof (Baubegleitung 2021.072). Blick von Norden auf die nachrömische Ecksituation MR 2/MR 3.

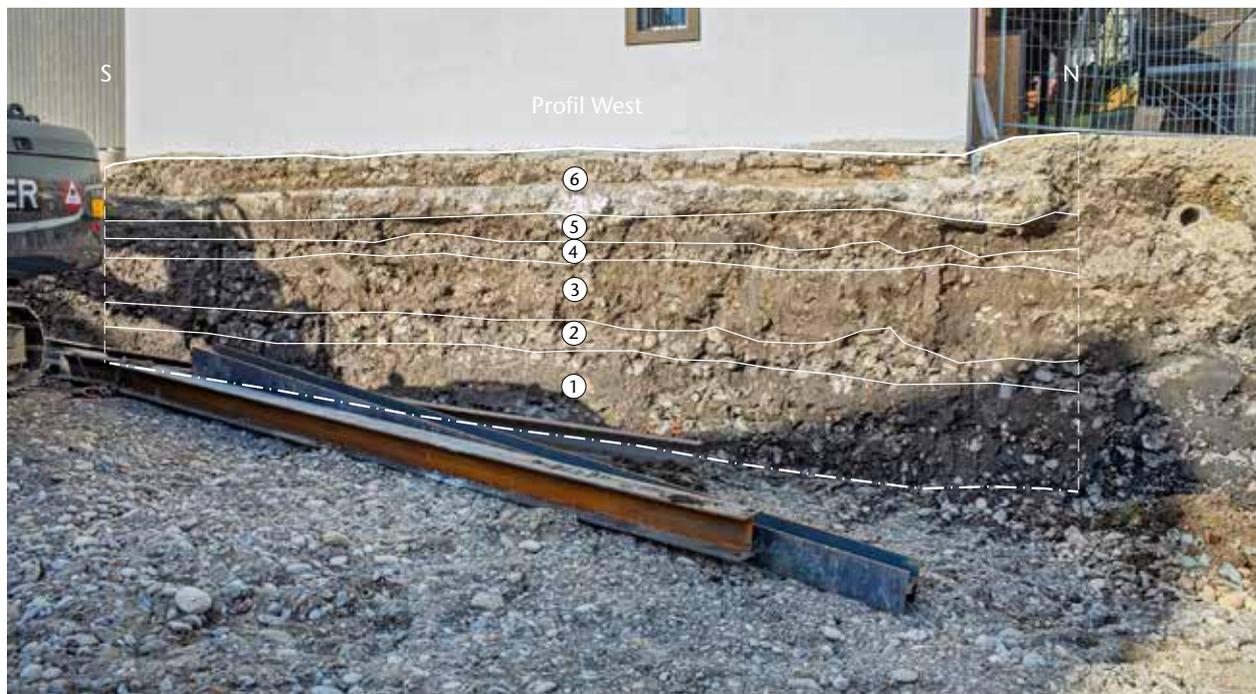
Abb. 4: Kaiseraugst AG, Gasthof zur Sonne (Begleitung 2021.002). Westprofil unter dem Bolingerhaus. Der obere Steinhorizont ist der frühmittelalterliche Grabenweg, der untere Steinhorizont ist der Geh-/Bauhhorizont zum jüngeren Wehrgraben. Blick von Nordosten.

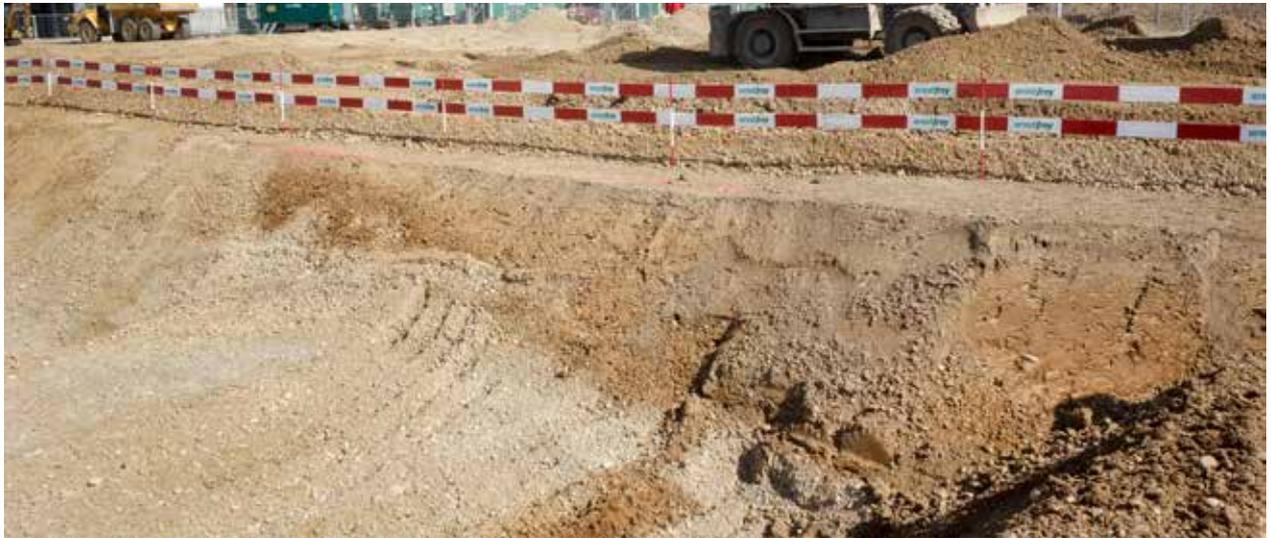
Abb. 6: Kaiseraugst AG, Neubau DSM (Grabung 2021.003). Blick von Süden an die östliche Baugrubenböschung mit Lehmsenke.

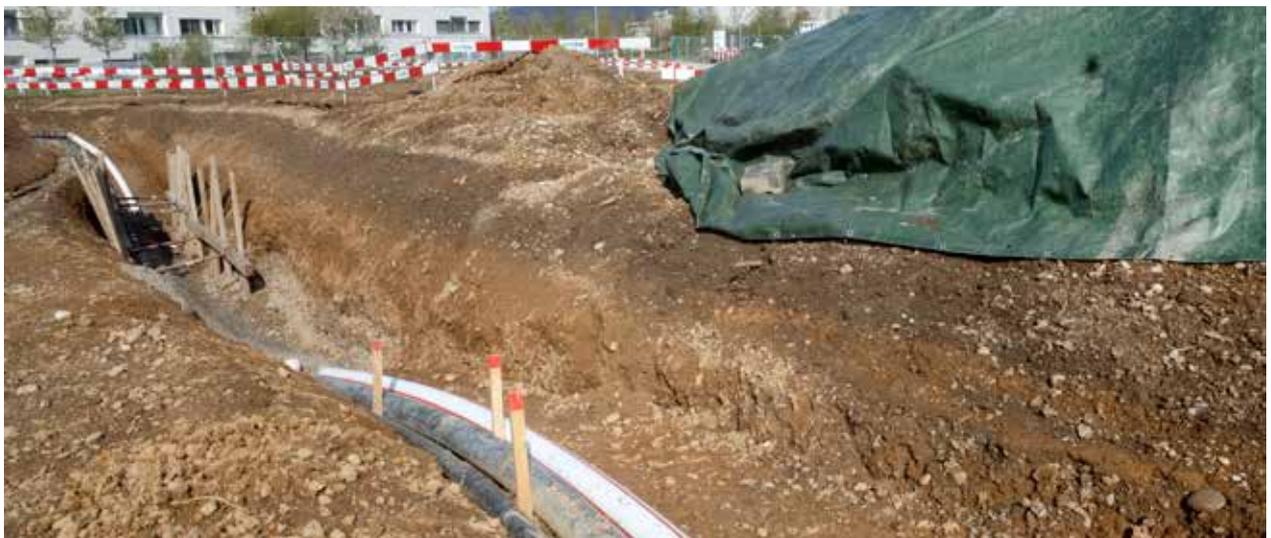
Abb. 7: Kaiseraugst AG, Neubau DSM (Grabung 2021.003). Blick von Südosten während der Leitungsumlegung. Die Vindonissastrasse ist als Kiesband in der Böschung erkennbar. Die Schichten darüber sind modern.

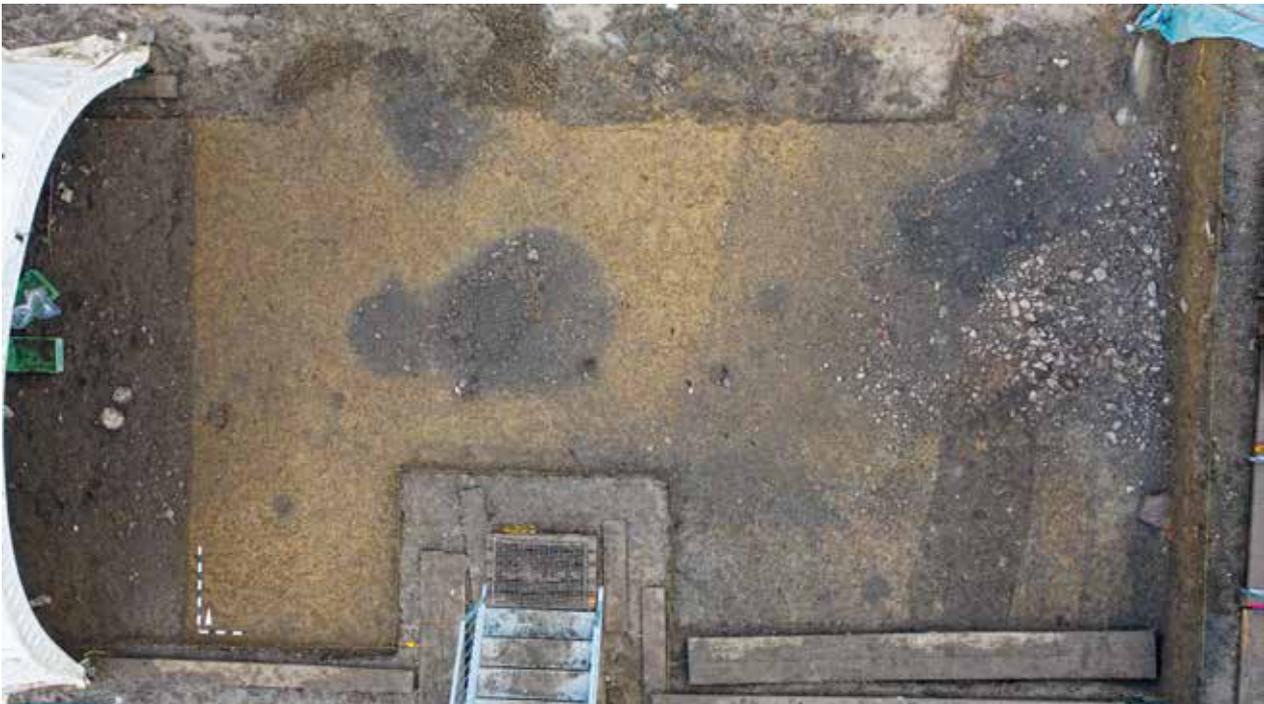
Abb. 11: Kaiseraugst AG, Mühlegasse 25 (Grabung 2021.005). In der Mitte verläuft von Westen nach Osten die als Zaun interpretierte südliche Pfostenreihe. Am rechten Bildrand die Steinkonzentration Pos 264. Die grösseren dunklen Flecken im anstehenden Lehm sind verschiedene Gruben. Norden ist oben.

Im Bereich zwischen den beiden Ost-West verlaufenden Pfostenreihen lagen mehrere Gruben¹⁷. Diese waren zwischen 1,0 m und 2,5 m lang, rund bis länglich und bis zu 60 cm tief. Die Gruben wurden nicht alle gleichzeitig angelegt, sondern überschnitten sich teilweise. Ausserdem störte eine Grube den oben beschriebenen Steinhorizont Pos 264.

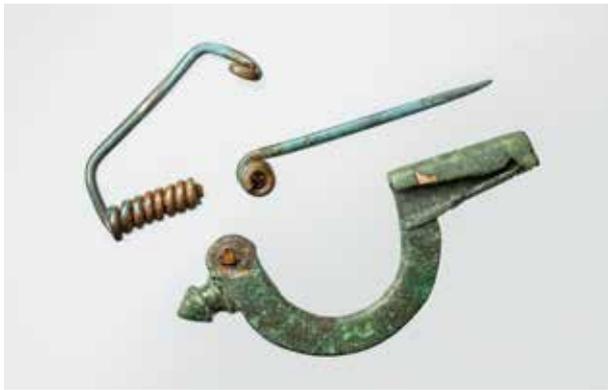
Abb. 12: Kaiseraugst AG, Mühlegasse 25 (Grabung 2021.005). Bügelknopffibel Typ Riha 3.11 (Inv. 2021.005.G09281.1) aus der ersten Hälfte des 4. Jahrhunderts. M. ca. 2:3.

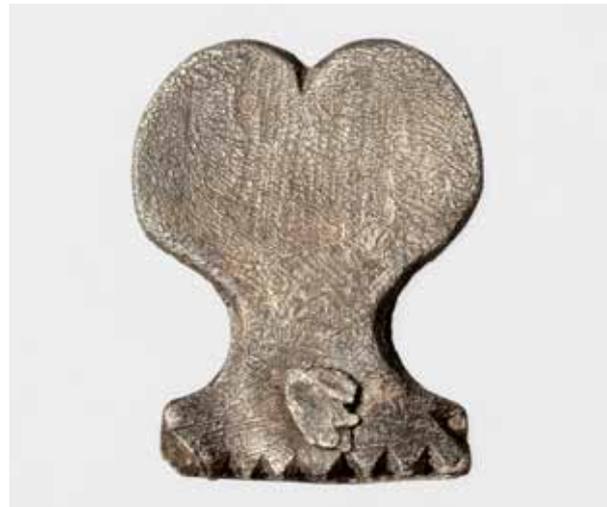
Abb. 13: Kaiseraugst AG, Mühlegasse 25 (Grabung 2021.005). Herzförmige Riemenzunge (Inv. 2021.005.G09235.18) aus der ersten Hälfte des 4. Jahrhunderts. M. ca. 4:1.

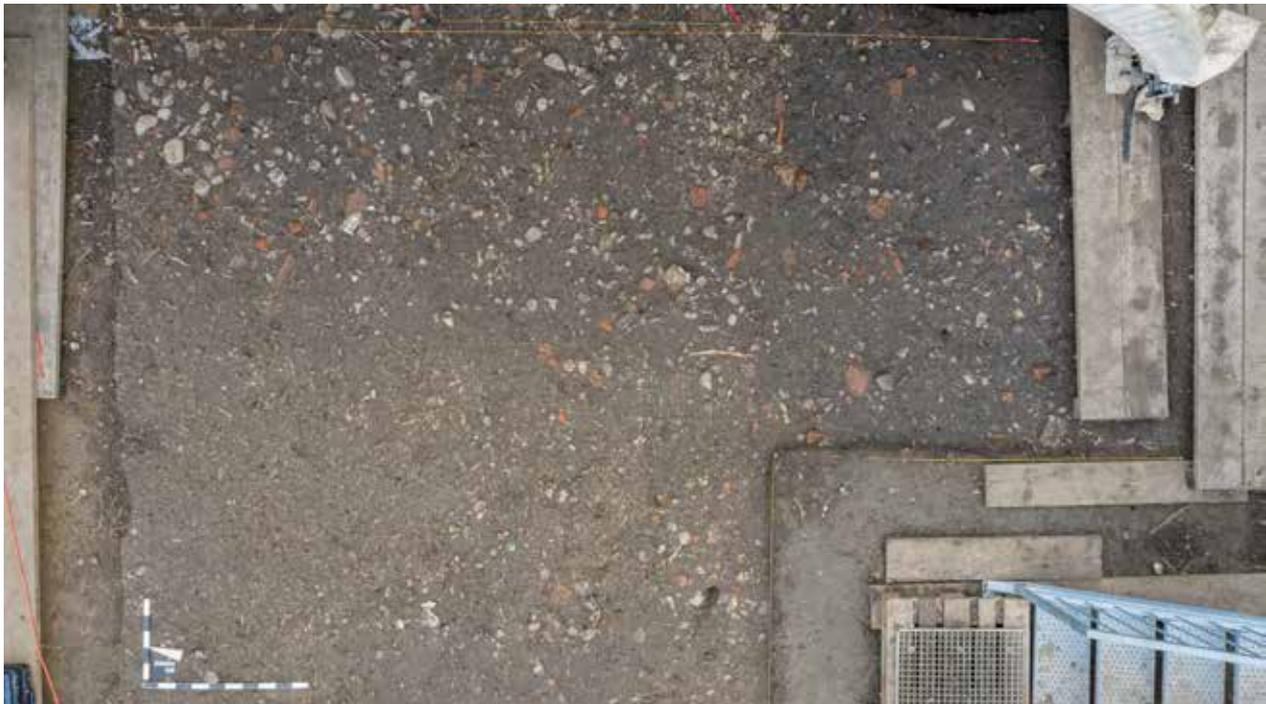
Abb. 14: Kaiseraugst AG, Mühlegasse 25 (Grabung 2021.005). Die Knochenschicht Pos 146/Pos 219 zieht sich über das gesamte Feld. Norden ist links.

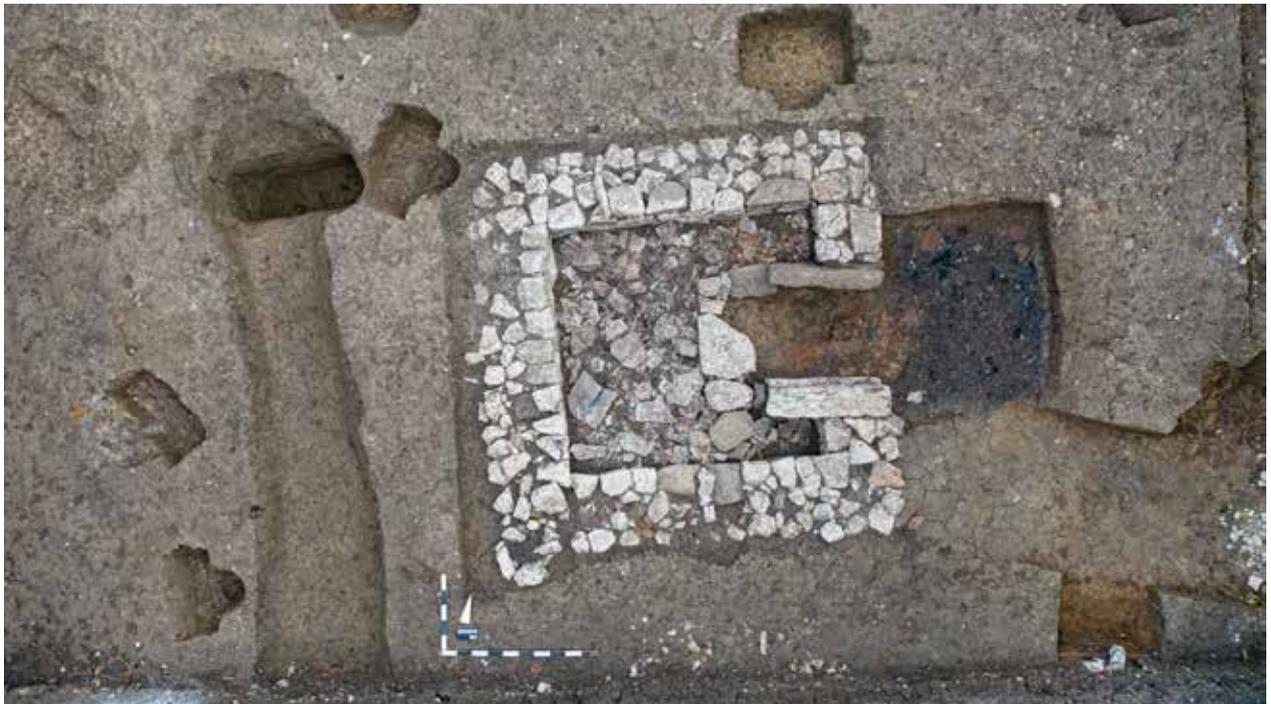
Abb. 16: Kaiseraugst AG, Mühlegasse 25 (Grabung 2021.005). Räucherofen Pos 20 mit Bedienungsgrube im Osten. Westlich davon der Entwässerungsgraben Pos 119 mit Sickergrube Pos 115 am nördlichen Ende. Norden ist oben.

terpretiert³⁰. Der Ofen konnte nun 2021 vollständig ausgegraben werden (Abb. 15; 16). Es handelt sich dabei um eine quadratische Anlage von 2,66 m Seitenlänge mit dem Einführungskanal Pos 98 im Osten. Die Mauern Pos 88, Pos 90, Pos 92, Pos 94 und Pos 96 der Anlage wurden trocken gesetzt und stehen miteinander im Verband. Interessanterweise übernehmen die Kanalwangen nicht die Flucht der Nord- bzw. Südmauern, sondern sind zu diesen etwas nach Nordwesten abgedreht. Im Innern des Ofens bildete die Steinlage Pos 99 einen U-förmigen Abschluss des Einführungskanals (sog. Feuerprellwand). Unter einem Stein dieses Abschlusses lag eine constantinische Bronzemünze, geprägt 337–340 n. Chr., die für den Bau des Ofens einen *terminus post quem* ergibt³¹. Es ist jedoch unklar, ob diese Münze intentionell als Bauopfer niedergelegt wurde oder ob sie nur zufällig unter den Stein zu liegen kam. Der Ofeninnenraum hinter der Steinlage wurde mit Steinplatten Pos 117 unterschiedlicher Grösse (bis zu 40 cm) mehr oder weniger horizontal lagig ausgekleidet. Auf Basis dieses «Plattenbodens» sowie der Absenz von Kanalheizungen bzw. Stützpfählern im Ofeninneren wird der Ofen als Räucherofen interpretiert. Er entspricht mit seiner bodenebenen Kammer und zentralem Heizkanal dem Typ C gemäss Sabine Deschler-Erb. Dieser Typ Räucherofen wurde frühestens im 2. Jahrhundert, vor allem aber im 3. Jahrhundert verwendet³². Die rechteckige Bedienungsgrube Pos 133 wurde mehr oder weniger zentral östlich des Einführungskanals in den anstehenden Lehm eingetieft. Wie der orangefarben verziegelte Lehm Pos 161 sowie die stark hitzebeeinflusste südliche Kanalwange zeigen, wurde das Feuer direkt im Ka-

nal entfacht³³. Die Mauern geben keinen Hinweis darauf, wo sich der Zugang zur Räucherkammer befunden hat. Falls der Räucherofen in einem geschlossenen Gebäude installiert war, ist sein Zugang aus platztechnischen Gründen im westlichen Teil der Nord- oder der Südmauer zu suchen. Falls der Ofen von einem offenen Unterstand geschützt worden ist, könnte der Eingang auch in der Westmauer gelegen haben. Ein Zugang zur Räucherkammer über den Einfeuerungskanal ist unwahrscheinlich, da die Kanaldecke wohl direkt auf den beiden Kanalwangen auflag und der Kanal mit nur ca. 40 cm Höhe als Durchgang nicht geeignet war.

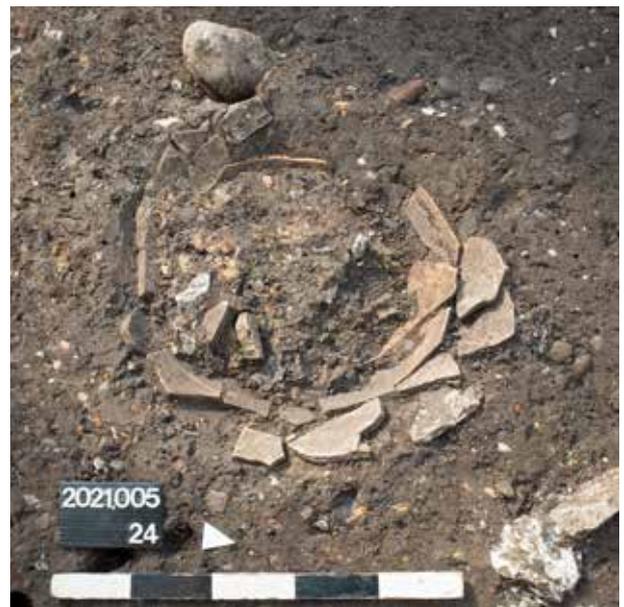
Abb. 17: Kaiseraugst AG, Mühlegasse 25 (Grabung 2021.005). Detail des Münzhorts Pos 6. Norden ist rechts.

Östlich des Räucherofens kamen insgesamt drei Münzhorte zum Vorschein. Der Münzhort Pos 6 lag direkt nach dem Abhumusieren der Grabungsfläche offen (Abb. 17). Sichtbar war der Boden eines helltonigen Gefäßes, das mit dunklem Material und zahlreichen gebrannten Lehmbröckchen verfüllt war. Im Gefäß sowie in seinem Umfeld kamen mehrere Münzen zum Vorschein, weshalb sich schon während der Grabung eine Interpretation des Befunds als Münzhort aufdrängte. Um diesen Befund mit der nötigen Sorgfalt und ohne zeitlichen Druck ausgraben zu können, wurde er als Block geborgen. Während des Aushebens des Blockbergungsgrabens rund um den Münzhort Pos 6 wurde mit dem Bagger eine bis dahin nicht sichtbare Grube Pos 25 ange-

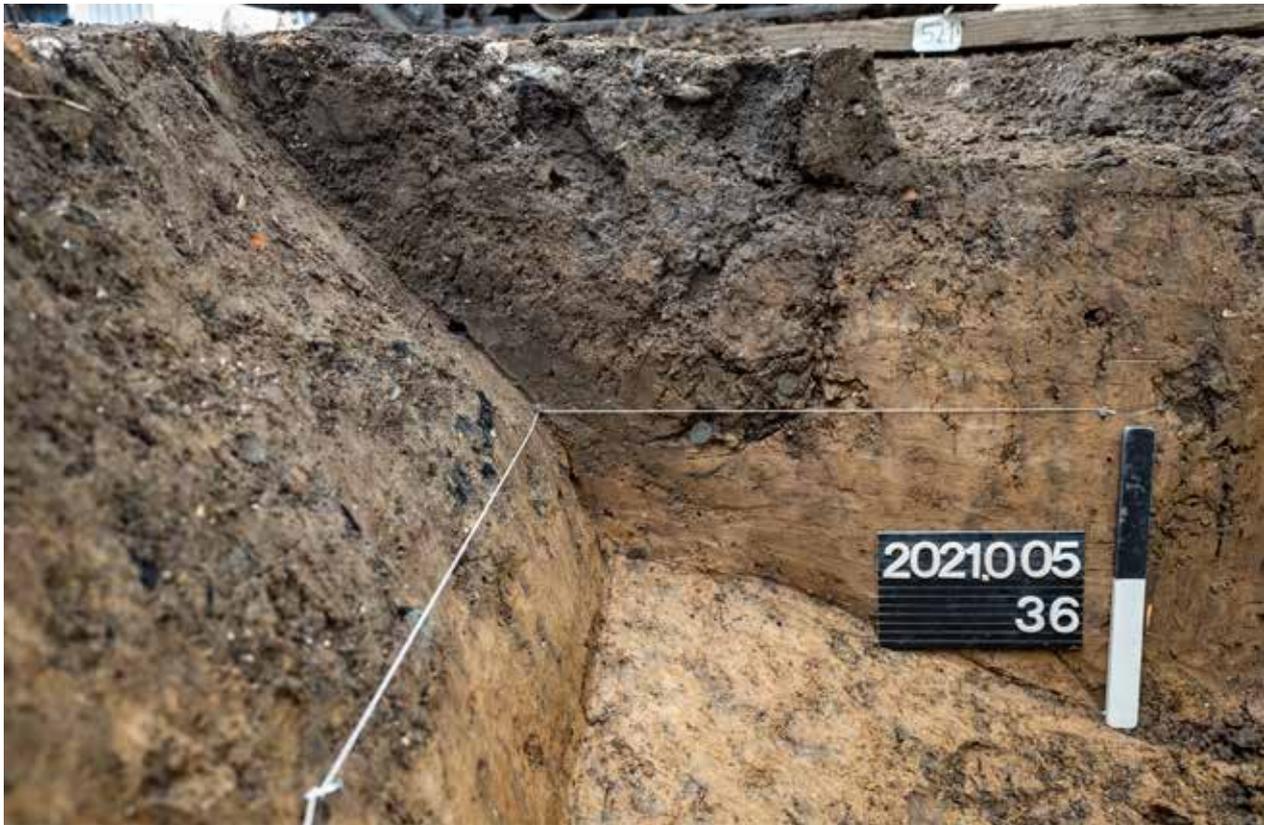
Abb. 18: Kaiseraugst AG, Mühlegasse 25 (Grabung 2021.005). Detail des Nordprofils durch den Münzhort Pos 25. Gut sichtbar sind die Münzen an der Grubenunterkante sowie einzelne Münzen im Westprofil.

schnitten. Dem Baggerfahrer fielen sogleich mehrere Münzen ins Auge, die in den neu entstandenen Grubenprofilen zum Vorschein kamen (Abb. 18). Daraufhin wurde der Ausgrab nach weiteren Münzen durchsucht – nebst 75 Exemplaren wurden auch ein Bronzeplättchen und ein Fragment eines tordierten Bronzearmrings gefunden, die mit grosser Wahrscheinlichkeit der Grubenverfüllung zugewiesen werden können³⁴. Gleichzeitig wurde der erste Block geborgen: Dafür wurde um den nun freistehenden Erdblock mittels Schaltafeln ein Rahmen gebaut. Die teilweise lose aufliegenden Keramikscherben wurden mit einer Plastikfolie abgedeckt und danach mit Sand fixiert³⁵, bevor die Kiste mit einem Deckel verschlossen wurde. Der Block wurde danach vom darunterliegenden Erdreich gelöst, indem lange Zelt-heringe unter der Kiste hindurchgetrieben wurden. Danach konnte die Kiste seitlich angehoben und die Unterseite mit Brettern verschlossen werden. Im Anschluss wurde die Kiste auf ein Palett gesetzt, wodurch die Blockbergung besser manövrierbar wurde.

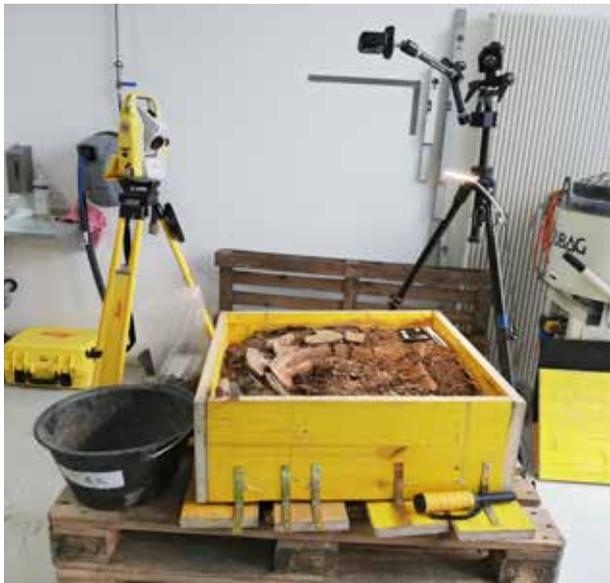
Abb. 19: Kaiseraugst AG, Mühlegasse 25 (Grabung 2021.005). Arbeitsinfrastruktur während des Ausgrabens der Blockbergungen.

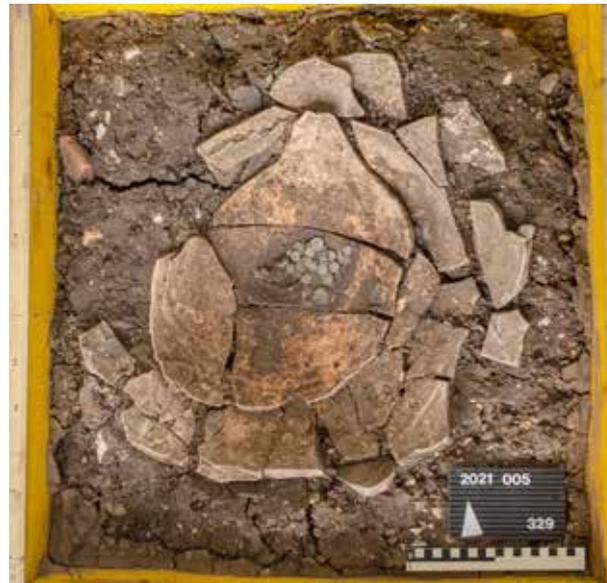
Abb. 20: Kaiseraugst AG, Mühlegasse 25 (Grabung 2021.005). Münzkonzentration des Münzhortes Pos 6 am Boden der Amphore (Inv. 2021.005.G09298.1). Norden ist oben.

Der Münzhort Pos 6 umfasste den Bodenbereich einer helltonigen Amphore³⁷. Darin lag ein dunkles Sediment Pos 7 mit vielen gebrannten Lehmbrocken («Hüttenlehm»). Dieses Material entspricht der Abbruchschuttschicht Pos 14 (s. u. S. 93), die sich über das gesamte Feld zog.

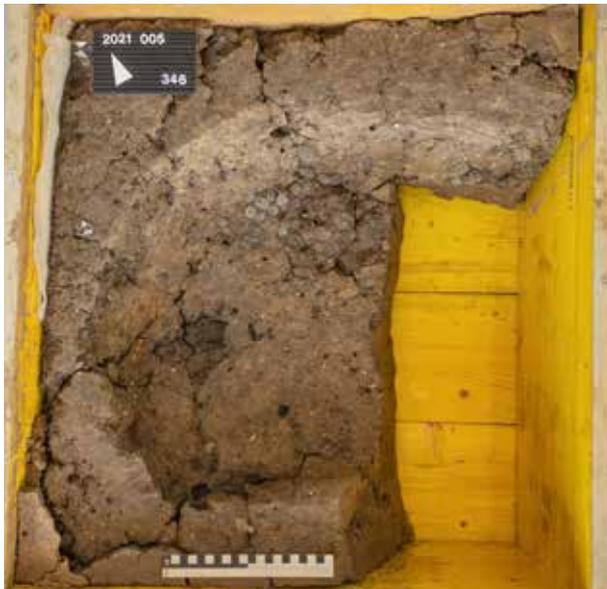
Abb. 22: Kaiseraugst AG, Mühlegasse 25 (Grabung 2021.005). Beinahe vollständig ausgenommener Münzhort Pos 25 mit Münzkonzentration an der Grubenunterkante. Norden ist oben.

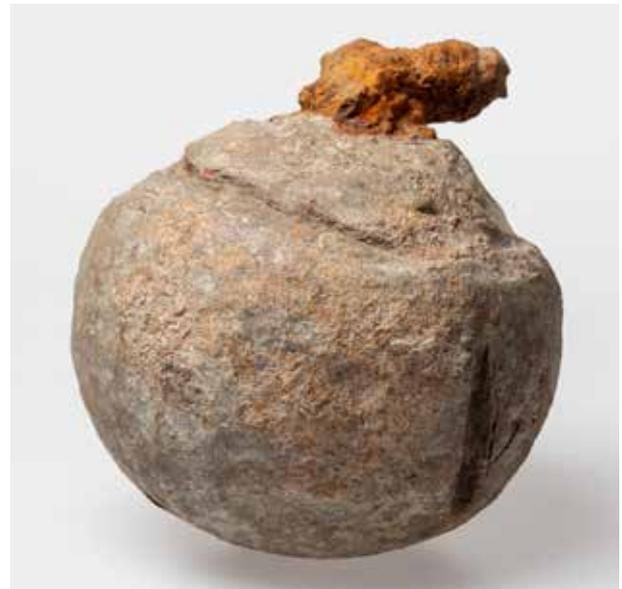
Abb. 23: Kaiseraugst AG, Mühlegasse 25 (Grabung 2021.005). Bleigewicht (Inv. 2021.005.G07928.76) aus dem Münzhort Pos 25. M. 1:1.

klären sein. Unklar bleibt jedoch, wieso dieses Gewicht in dieselbe Grube wie die 184 Münzen gelegt wurde. Das Bleigewicht ist mit seinen mehr als 1,5 kg zum Abwägen von Münzen nicht geeignet.

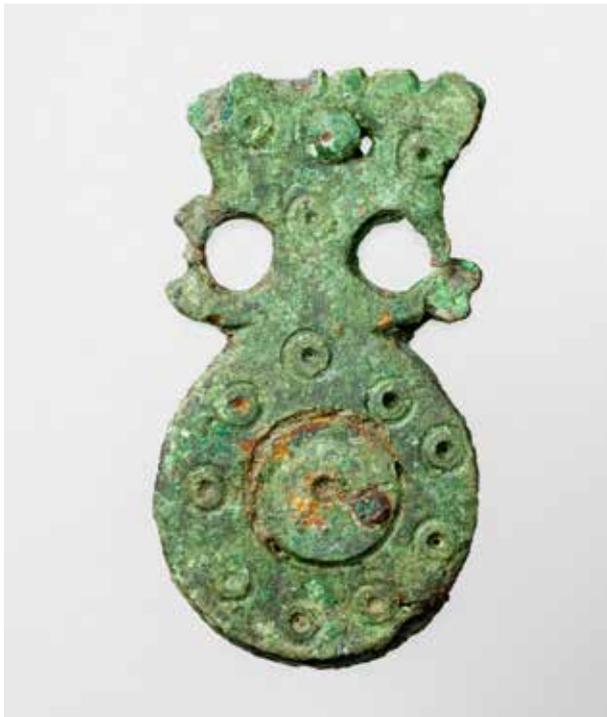
Abb. 25: Kaiseraugst AG, Mühlegasse 25 (Grabung 2021.005). Amphoraförmige Riemenzunge (Inv. 2021.005.G09216.1) aus der ersten Hälfte des 4. Jahrhunderts. M. 2:1.

Markus Sommers Typ b, Var. 2 mit «halbboogenförmigen, sehr kleinen Henkeln» der amphoraförmigen Riemenzungen gezählt werden. Diese gehören zur Gürtelgruppe 1, die M. Sommer im nordgallisch-rheinischen Gebiet in die Zeit von rund 310 n. Chr. bis ca. in die Mitte des 4. Jahrhunderts datiert⁵⁹.
