2022

Editorial

Die erste Jahreshälfte 2021 stand ganz im Zeichen des Umzugs ins neue Sammlungszentrum Augusta Raurica: Alle Büroarbeitsplätze, Werkstätten, Archive und die Bibliothek fanden – nach vielen Jahren verteilt auf diverse Liegenschaften – nun unter einem einzigen Dach in den neuen Räumlichkeiten des Sammlungszentrums ihren Platz. Ende 2022 wird der zweite Teil des Gebäudes mit den Funddepots und Lagerräumen fertiggestellt und im Verlaufe des Jahres 2023 ebenfalls bezogen. Danach werden alle Mitarbeitenden von Augusta Raurica – ausser dem Gästeservice-Team – und die komplette Sammlung in einem einzigen Gebäude vereint sein.

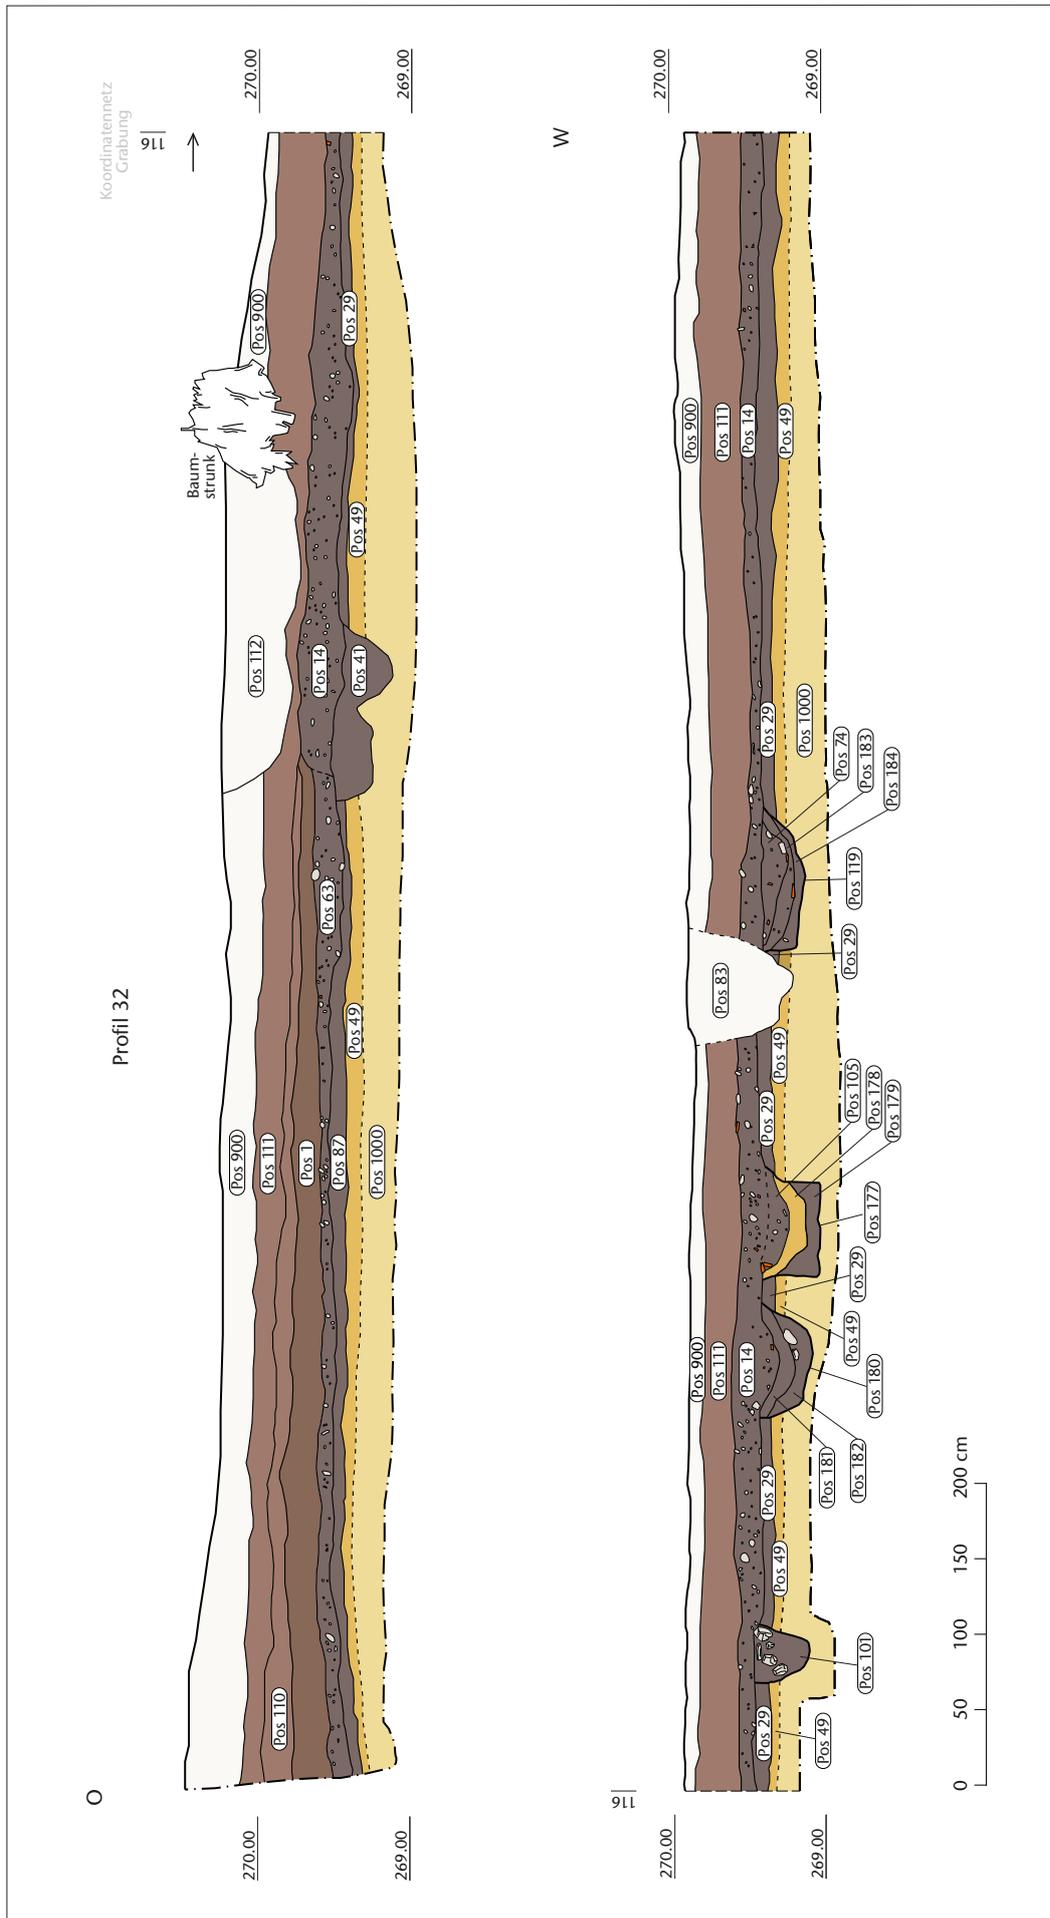
Abb. 27: Kaiseraugst AG, Mühllegasse 25 (Grabung 2021.005). Ostprofil P 32, M. 1-50.

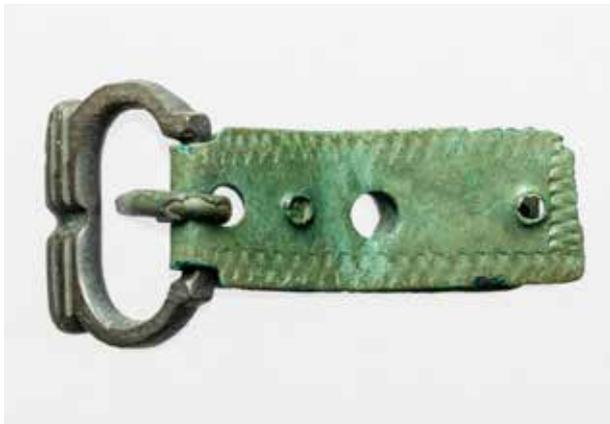
Abb. 30: Kaiseraugst AG, Mühlegasse 25 (Grabung 2021.005). Möglicherweise mittelalterliche Gürtelschnalle (Inv. 2021.005.G07919.3). M. 2:1.

Ebenso mutmasslich aus der *Dark Earth* stammt eine wohl mittelalterliche Gürtelschnalle mit ziseliertem Beschlag und gerippter Schnalle (Abb. 30)⁶⁶.

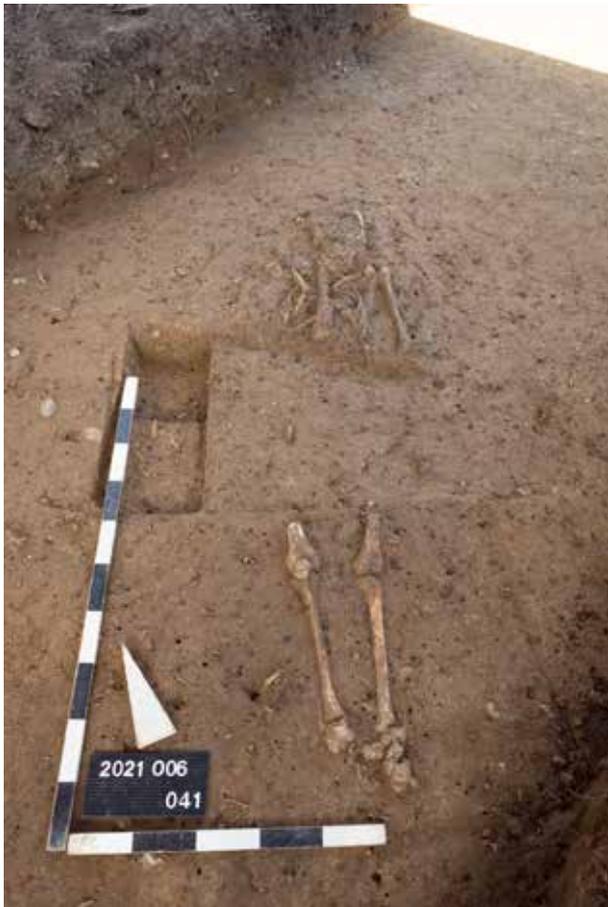
Abb. 42: Kaiseraugst AG, Sondierungen Schürmatt (Sondierung 2021.006). Gestörtes Grab 3: Das Skelett ist überschiffen und im Unterleibbereich gekappt bzw. gestört.

Die Befunderhaltung war unterschiedlich. Während die Gräber 2, 3, 4, 5 und 7 durch nachantike erfolgreiche Bodeneingriffe (Sickergruben, Bodeneingriffe und Bodenabträge) zum Teil erheblich gestört waren, waren die übrigen Gräber sehr gut erhalten (Abb. 42). Die Grabgruben waren jeweils lediglich schemenhaft zu erkennen. Sie zeichneten sich als leicht dunklere Bodenverfärbungen und Bereiche mit mehr Einschlüssen wie Ziegelfragmenten, Kalksteinen und Kies ab. Auch machte es den Anschein, dass die Grabgruben oft stärker durchwurzelt waren als das umgebende Erdreich. Das antike Gehniveau bzw. der Abtiefungshorizont konnte nirgends mehr festgestellt werden. Dies dürfte mit den nachantiken erfolgreichen Bodenabträgen und Kappungen zu erklären sein. Fehlende oder verschobene Knochen sind auf Bioturbation und Störungen zurückzuführen.

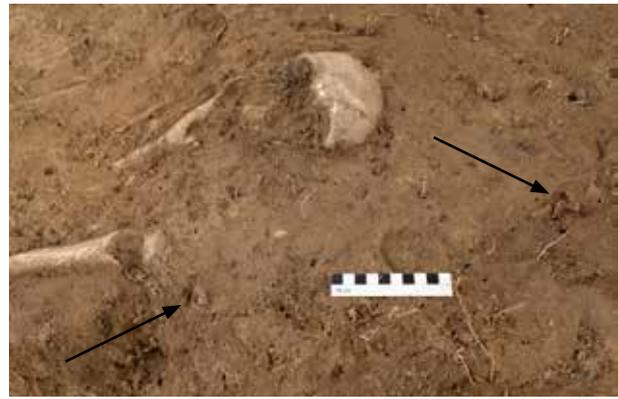
Abb. 43: Kaiseraugst AG, Sondierungen Schürmatt (Sondierung 2021.006). Grab 12: Sargnägeln in situ. Norden ist links.

kumentierten Nägel (z. B. Grab 12) am Rand der Grabgruben dürften von Särgen oder Totenbrettern stammen (Abb. 43). Diese Interpretation deckt sich auch mit den anthropologischen Beobachtungen, wonach eine solche Bestattung aufgrund der Stellung bzw. Lage der Fuss- und Beinknochen in mehreren Fällen wahrscheinlich ist⁹².

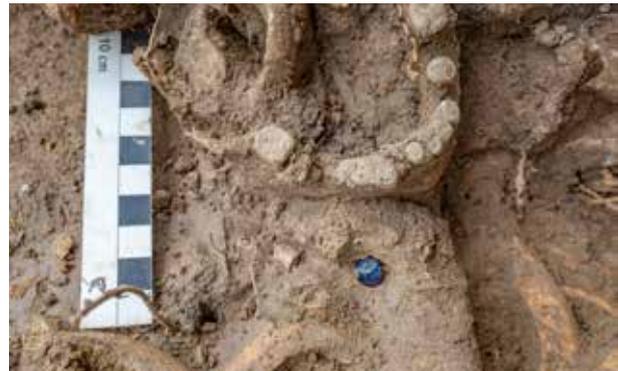
Abb. 44: Kaiseraugst AG, Sondierungen Schürmatt (Sondierung 2021.006). Grab 2: Detail der blauen Polyeder-Glasperle (Inv. 2021.006.G07690.1). Norden ist rechts.

Grabbeigaben oder Trachtbestandteile konnten lediglich in drei Gräbern festgestellt werden. Der in Grab 2 bestatteten Person war eine blaue Polyeder-Glasperle (Inv. 2021.006.G07690.1) mitgegeben worden (Abb. 44). Diese lag auf dem Axis (zweitoberster Halswirbel) und dürfte an einer Halskette getragen worden sein. Bei der Bestattung in Grab 3 konnte auf dem Halswirbel eine grüne rechteckige Glasperle (Inv. 2021.006.G07694.1) dokumentiert werden (Abb. 45). Auch diese ist wohl an einer Kette getragen worden. Am Rand der Grabgrube von Grab 9 fand sich eine herzförmige Riemenzunge aus Bronze (Inv. 2021.006.G07695.1), die ebenfalls als Trachtbestandteil (Teil eines Gürtels) zu interpretieren ist. In Grab 1 fanden sich seitlich der Bestattung Tierknochen, die als Fleischbeigabe anzusprechen sind.

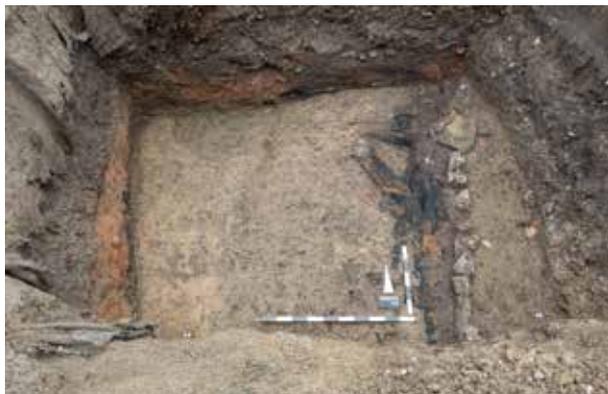
Abb. 63: Kaiseraugst AG, Kastellstr. 5-9 (Begleitung 2021.009). Aufbruch für die Sickergrube. Rechts im Bild ist der verbrannte Balken mit den Resten der Fachwerkkonstruktion sichtbar, links im Bild bereits der anstehende Lehm.

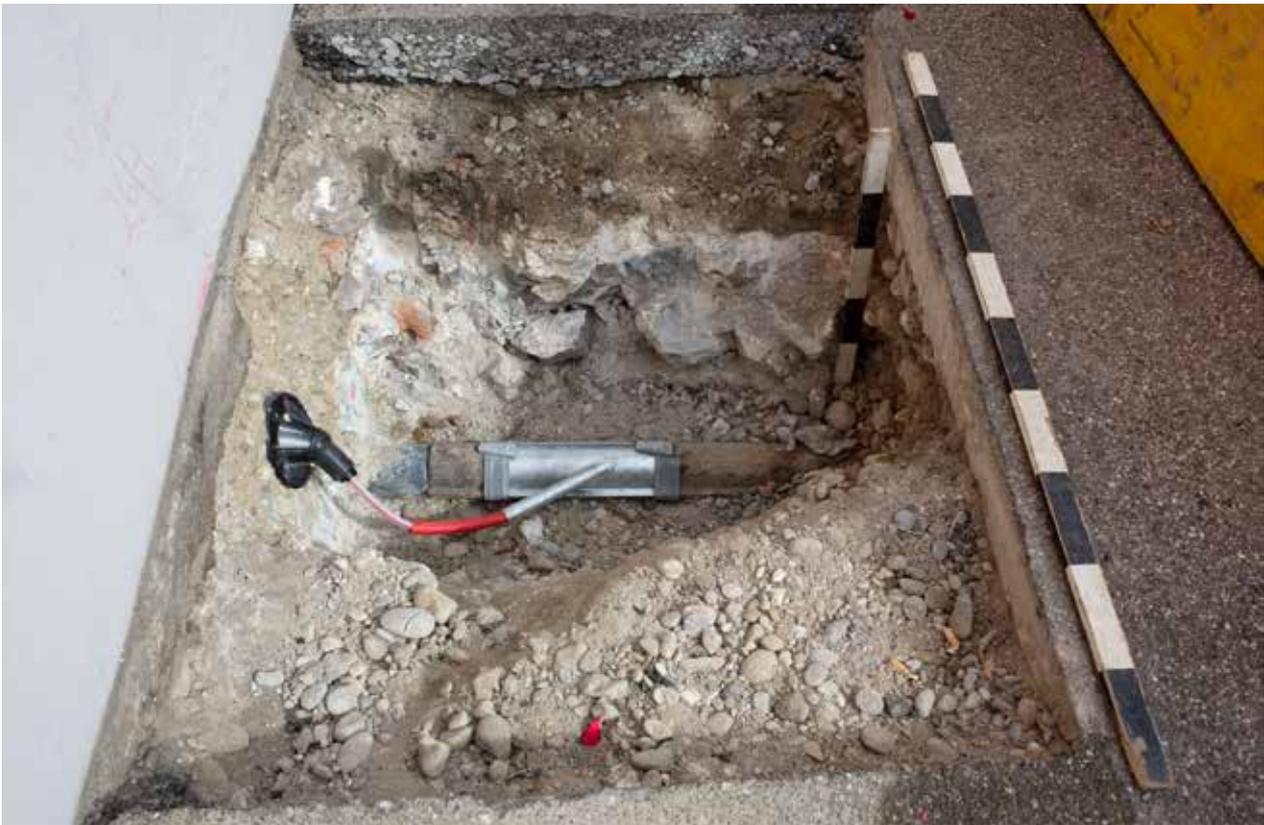
Abb. 67: Kaiseraugst AG, Swisscom Glasfasernetz (Grabung 2021.010). Feld 5 mit der im Jahre 1972 verlegten, die Kastellmauer schneidenden Leitung. Blick von Westen.

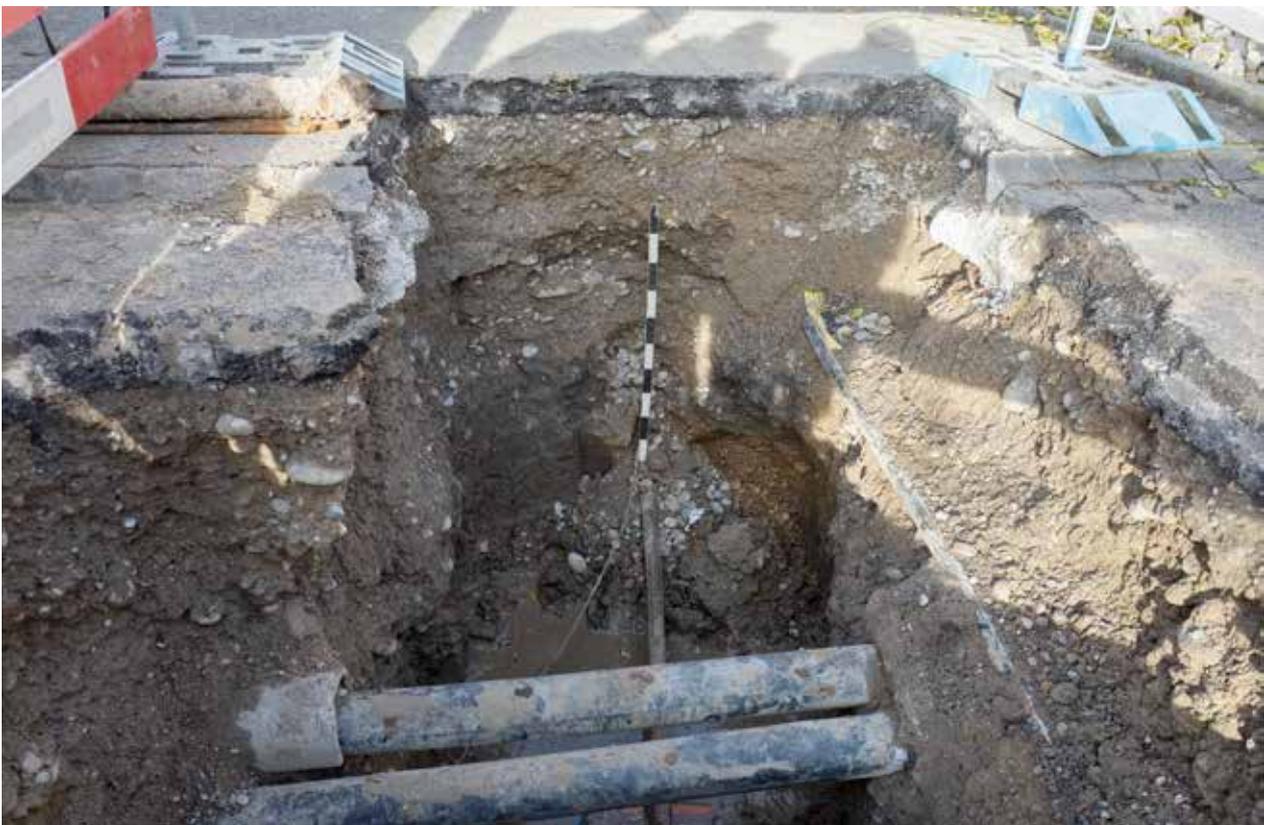
Abb. 68: Kaiseraugst AG, Swisscom Glasfasernetz (Grabung 2021.010). Feld 8 von Süden. Unter modernen Strassenkoffierungen sind dunkelbraune Schichten (links vom Massstab) und helleres, mit Kalksteinabschlägen durchsetztes Material (rechts) erkennbar.

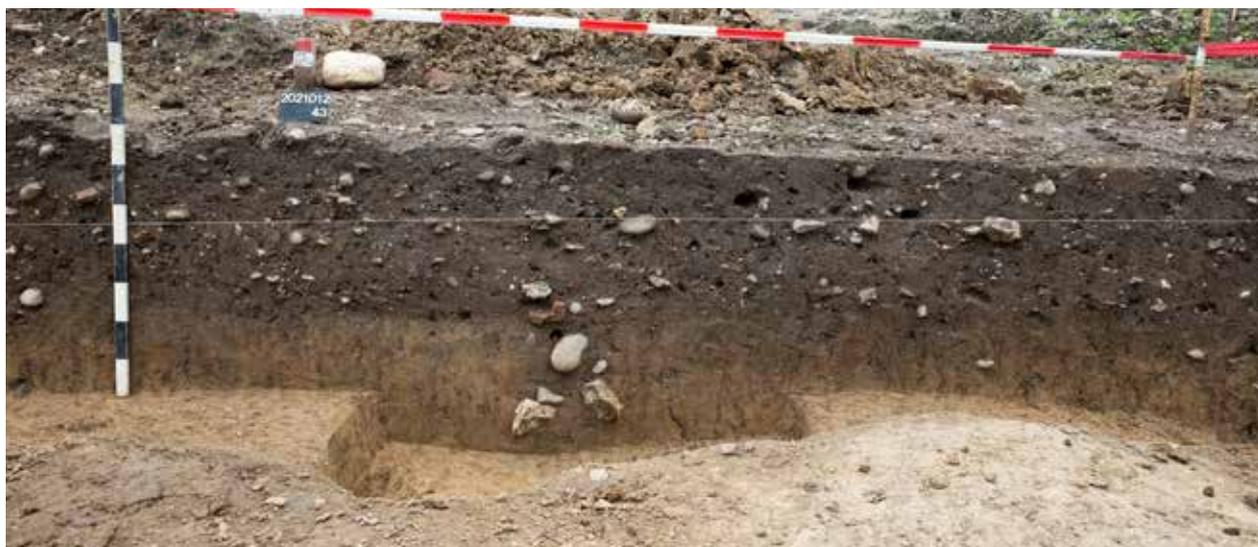
Abb. 71: Kaiseraugst AG, Neubau Pflegeheim Rinau (Grabung 2021.012). Grabungswestprofil P 1 mit bis in den anstehenden Lehm eingetiefter Pfostenstellung samt Keilsteinen.

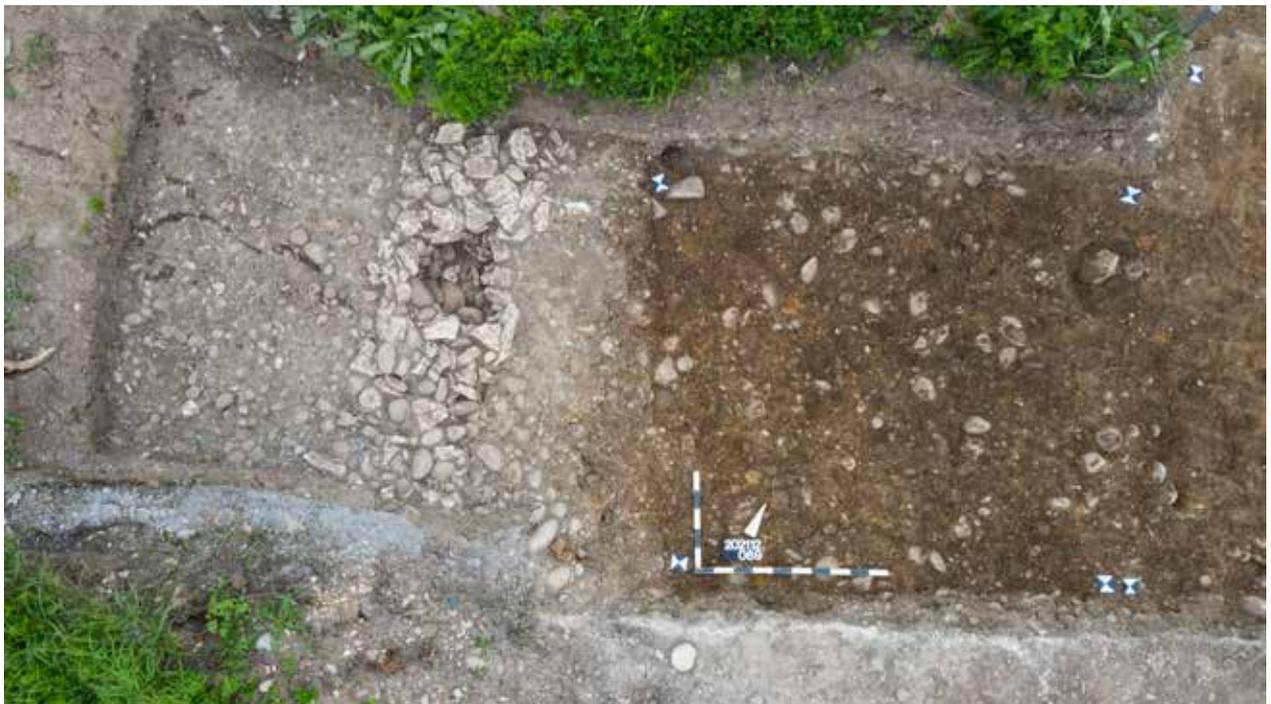
Abb. 73: Kaiseraugst AG, Neubau Pflegeheim Rinau (Grabung 2021.012). Aufsicht auf das Fundament von Mauer MR 1. Das Loch im Mauerfundament stammt von einer rezenten Hundebestattung. Rechts im Bild ist bereits der anstehende verwitterte Schotter zu erkennen.

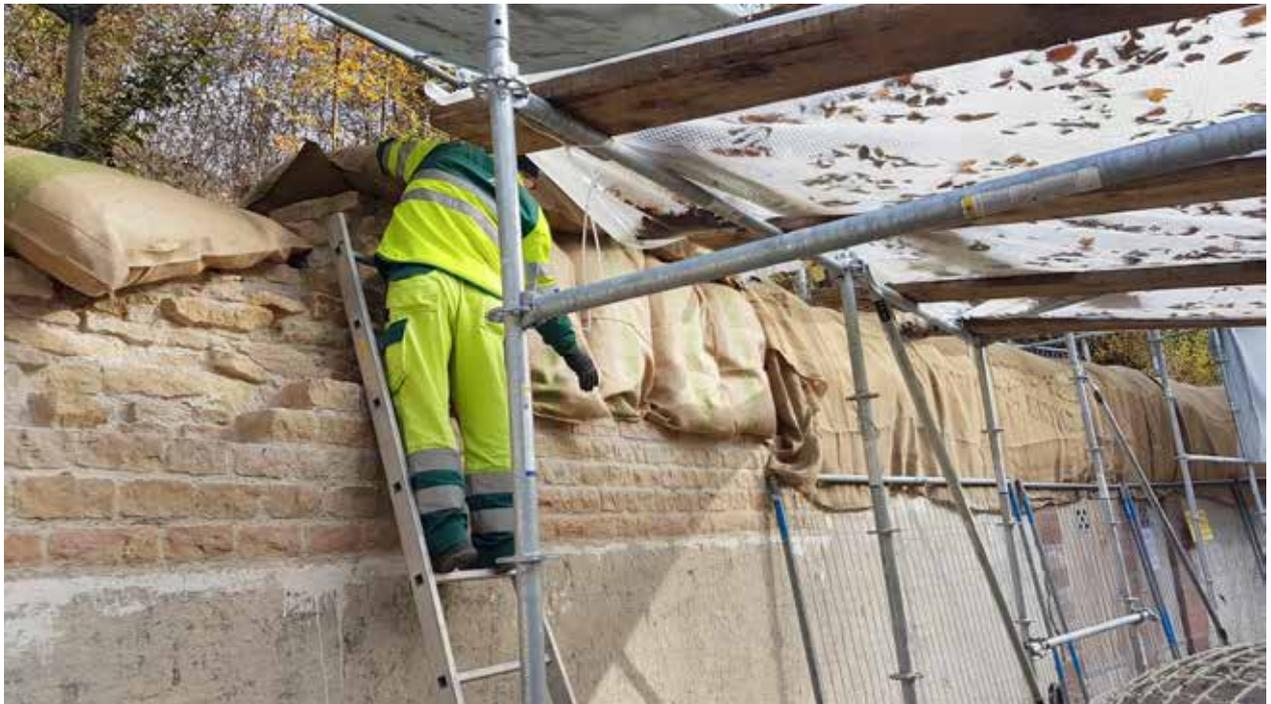
Abb. 2: Augst BL, Amphitheater (Monumentenrestaurierung 905.2021.01). Einrichtung des Kälteschutzes und der Einhausung, wie sie für den ersten Winter nach Fertigstellung, wenn das Mauerwerk noch nicht vollständig ausgetrocknet ist, notwendig ist, um Frostschäden zu vermeiden.

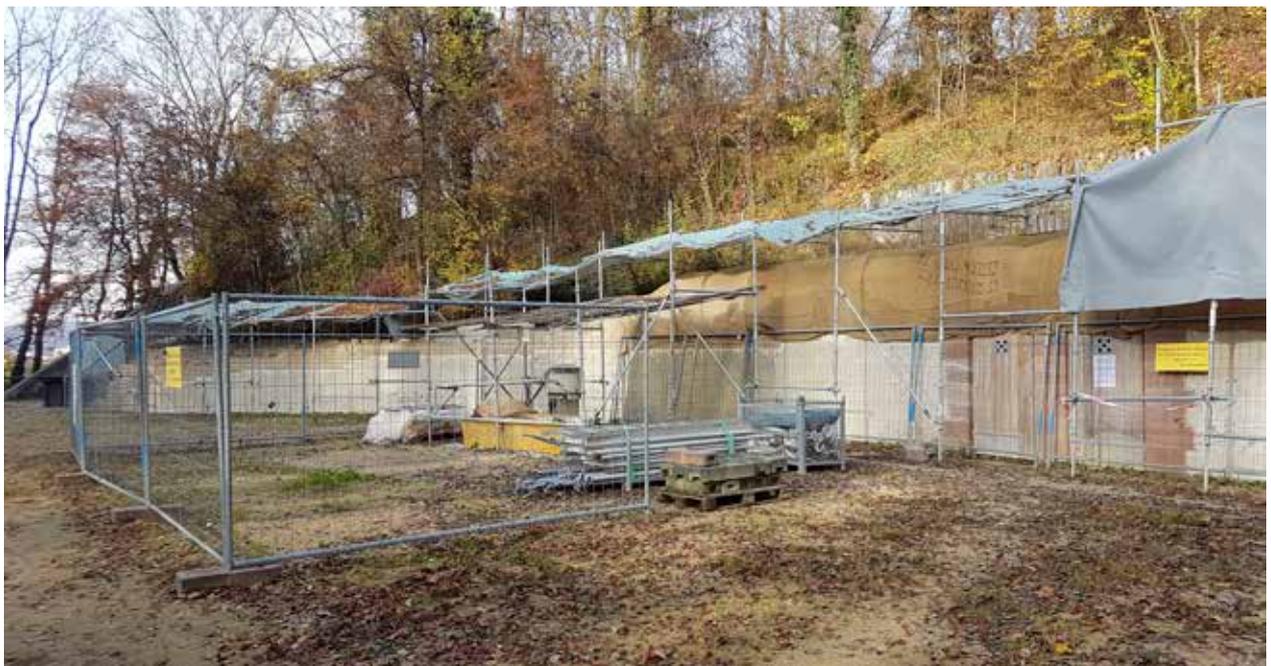
Abb. 3: Augst BL, Amphitheater (Monumentenrestaurierung 905.2021.01). Partiiell fertiggestellte Einhausung für den Winter. Die Abdeckung mit Jute und Plastikplanen sowie auf die neue Mauerkrone aufgelegte, mit Holzwolle gefüllte Säcke verhindern, dass direkte Feuchtigkeit und Frost den noch nicht vollständig ausgetrockneten Mörtel schädigen. Die unterhalb der erneuerten Aufmauerungen sichtbare Betonschale der Rekonstruktion aus den 1980er-Jahren wird nach Austrocknung der neuen Mauerteile im Verlauf des Jahres 2022 noch mit einem optisch ansprechenderen beigen Kalkputz versehen.

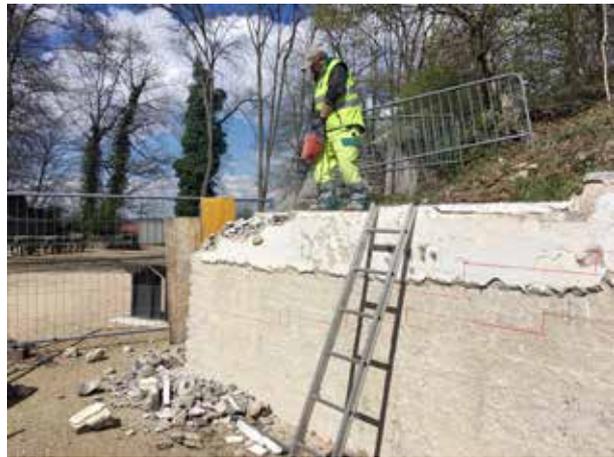
Abb. 4: Augst BL, Amphitheater (Monumentenrestaurierung 905.2021.01). Abbruch der oberen rekonstruierten Mauerzonen und des Zementputzes durch Mladen Puklin. Die Höhen der zukünftigen Aufmauerungen (Mauerschale und Kernübermauerung) sind rot angezeichnet.

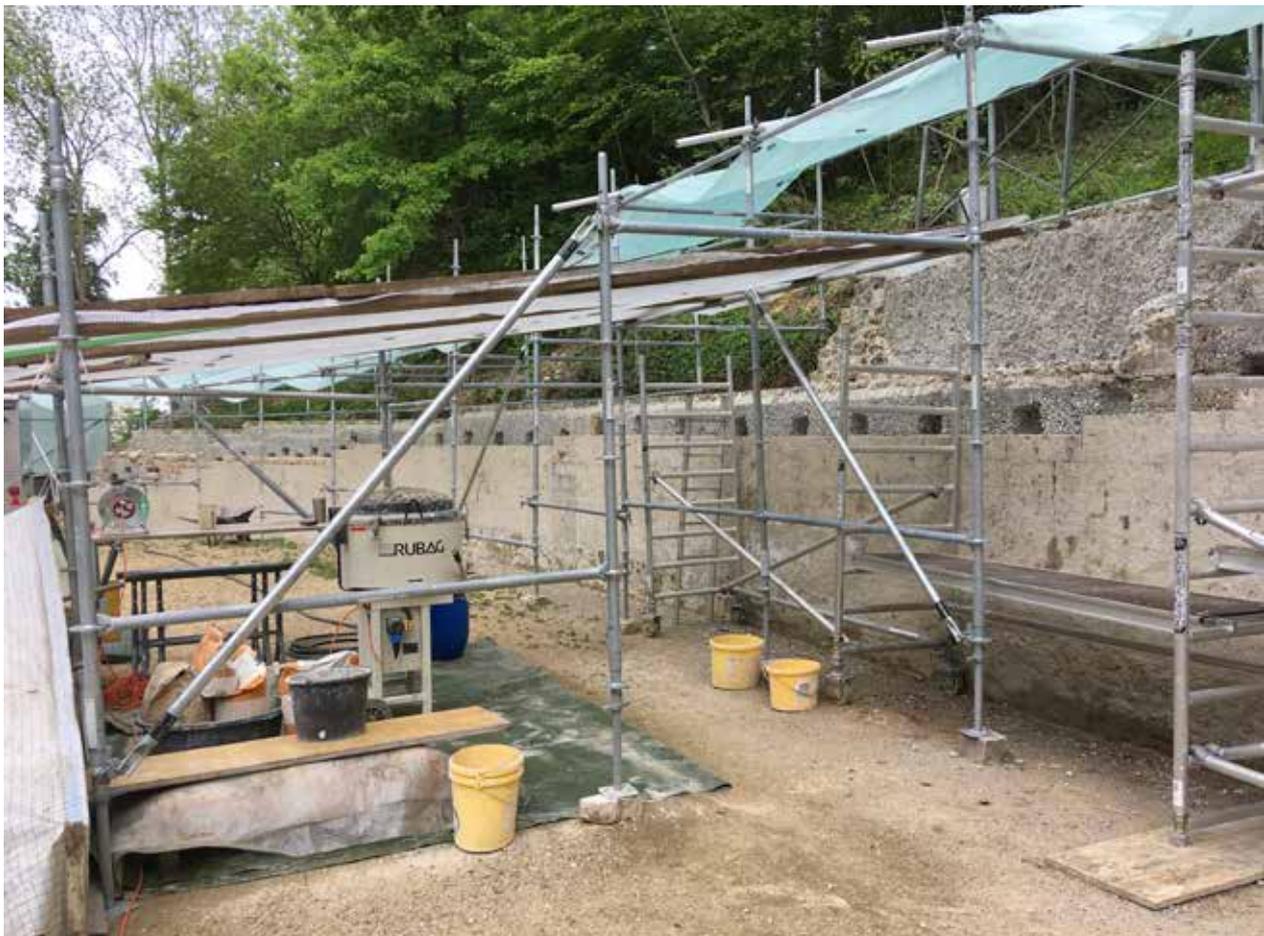
Abb. 5: Augst BL, Amphitheater (Monumentenrestaurierung 905.2021.01). Zum Aufmauern der zu erneuernden Mauerzonen vorbereiteter Mauerzug. Die Löcher im Betonkern dienen zum Einsetzen von einbindenden Handquadern, um eine bessere Verankerung des neuen Schalenmauerwerks zu erlangen.

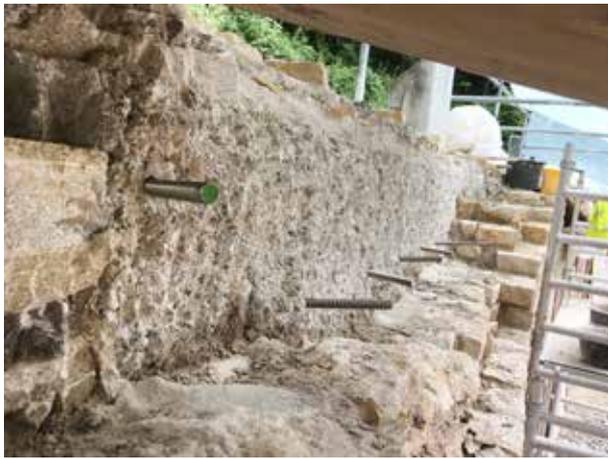
Abb. 6: Augst BL, Amphitheater (Monumentenrestaurierung 905.2021.01). Beginn der Kernmauerung für die neue Überkronung. Zur Verbesserung der Verbindung sind Fiberglasanker in den bestehenden Betonkern eingelassen.

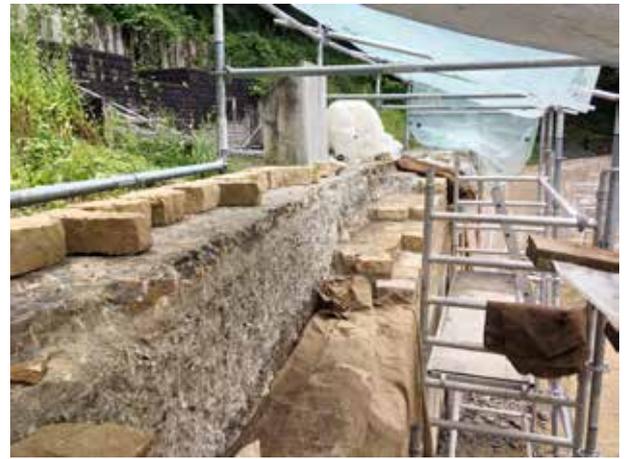
Abb. 7: Augst BL, Amphitheater (Monumentenrestaurierung 905.2021.01). Links im Bild die vorbereiteten Abdecksteine der neuen Überkronung, auf der rechten Seite der Übergang vom neu errichteten Schalenmauerwerk zum Kernmauerwerk.

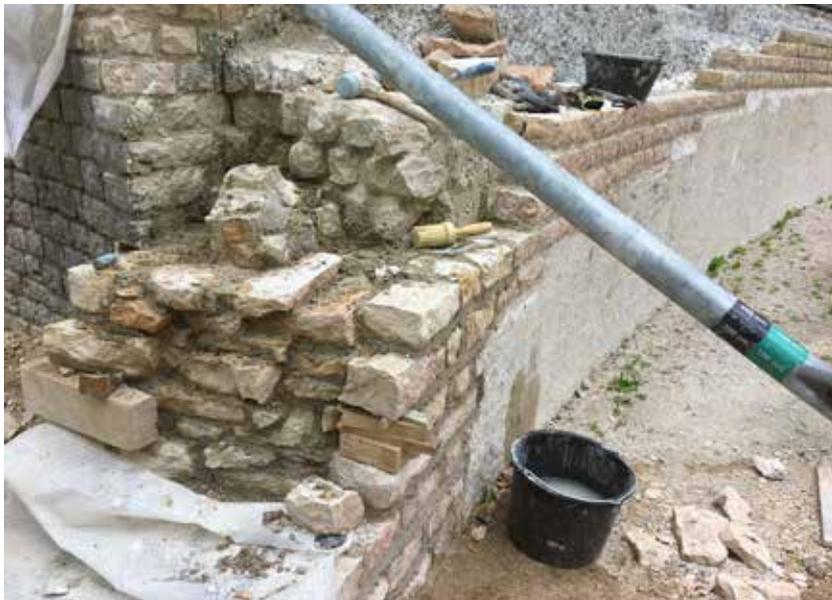
Abb. 8: Augst BL, Amphitheater (Monumentenrestaurierung 905.2021.01). Neu aufgemauert Kernabschluss am Westende. Der Charakter des originalen antiken Mauerkerns soll so gut wie möglich nachempfunden werden.

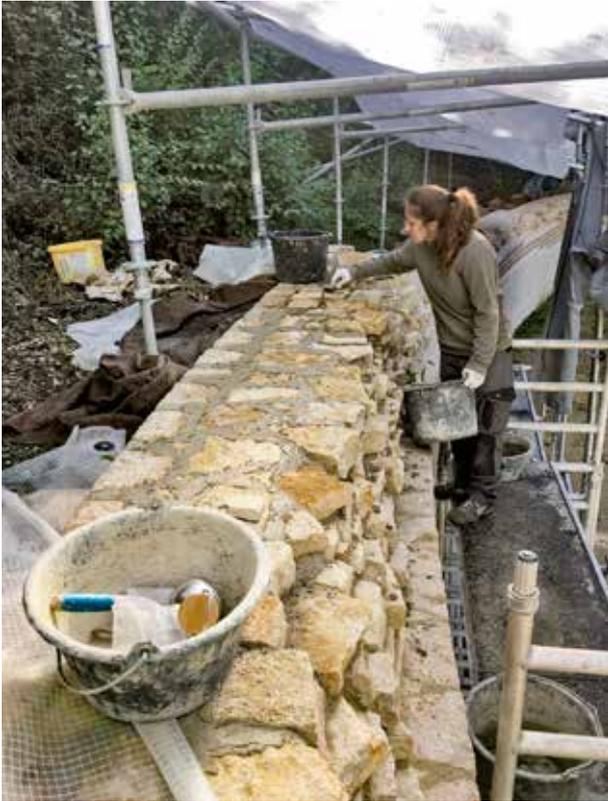
Abb. 9: Augst BL, Amphitheater (Monumentenrestaurierung 905.2021.01). Chiara Marcon beim Fertigstellen der obersten Steinlage der neuen, als Kernabbruch gestalteten Überkronung.

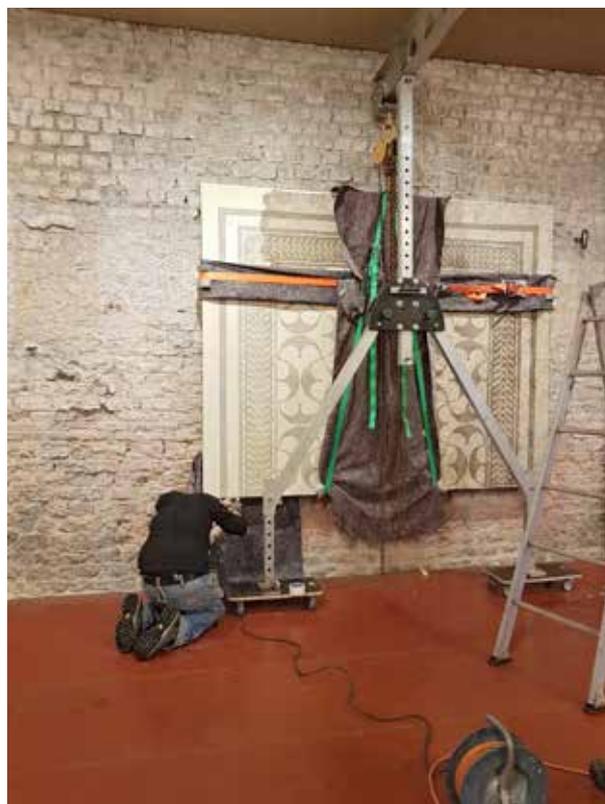
Abb. 11: Augst BL, Curia (Monumentenrestaurierung 906.2021.01). Das Entfernen der direkt an den originalen Wänden befestigten, mehrere Hundert Kilogramm schweren Mosaikplatten ist ein heikles Unterfangen und verlangt viel Fingerspitzengefühl. Damit keine Schäden an den fragilen Mosaiken entstehen, ist bereits beim Anbringen der Tragegurten Sachkompetenz gefragt und grösste Vorsicht geboten.

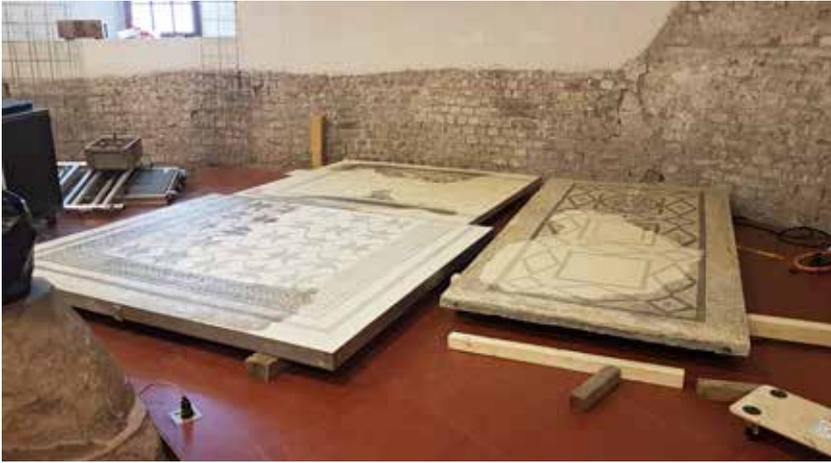
Abb. 13: Augst BL, Curia (Monumentenrestaurierung 906.2021.01). Drei der abmontierten Mosaikplatten bei ihrer Zwischenlagerung auf dem Boden der Curia. Diverse Mosaiken besitzen immer noch die alte, nach dem Heben im Gelände angebrachte armierte Zementbettung aus den 1960er- und frühen 1970er-Jahren, andere mussten angesichts des schlechten Zustands bereits vor einigen Jahren neu gebettet werden und sind an den Rändern nun mit einer Rahmung aus Chromstahlblech geschützt.

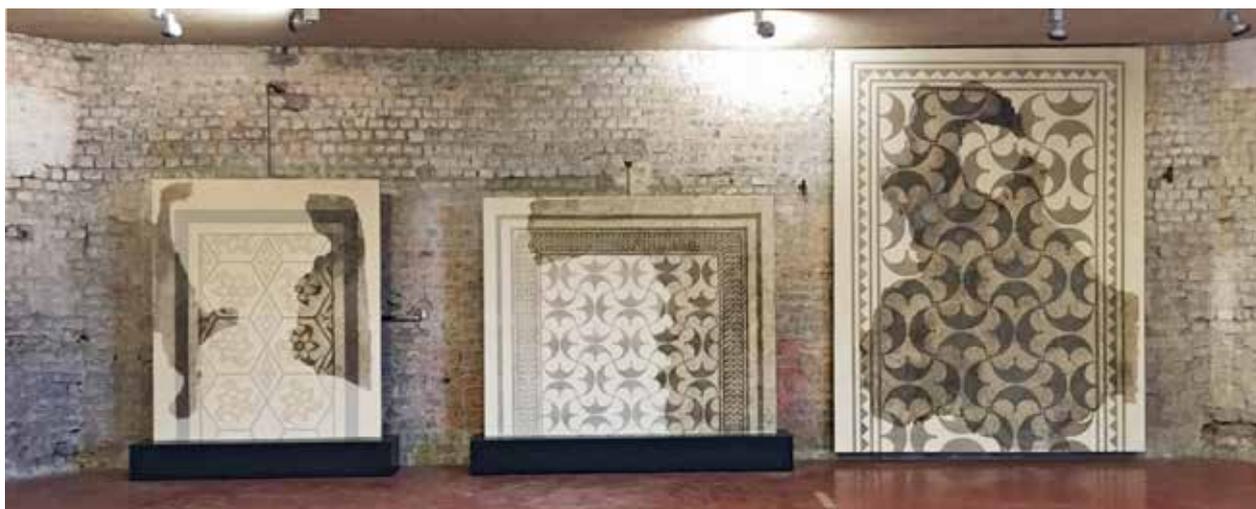
Abb. 15: Augst BL, Curia (Monumentenrestaurierung 906.2021.01). Neupräsentation von drei Mosaiken in der Curia, nach Abschluss der Arbeiten. Für das grosse, aus zwei Teilen zusammengesetzte Mosaik rechts wäre der finanzielle und zeitliche Aufwand, es abzuhängen und auf einem Sockel wieder aufzustellen, zu gross gewesen. Seine Entfernung wird in zwei bis drei Jahren im Zusammenhang mit einem für die Curia und die anschliessende Basilicastützmauer geplanten grossen Restaurierungsprojekt erfolgen. Dann werden auch sämtliche Mosaiken von der Curia ins neue Depot im Sammlungszentrum übersiedelt, da die klimatischen Bedingungen im Curiakeller für deren langfristige Erhaltung äusserst problematisch sind.

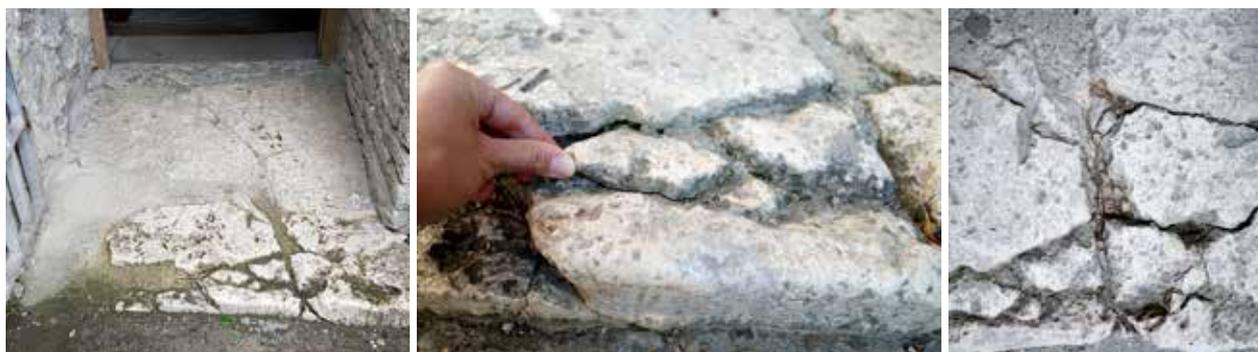
Abb. 16: Augst BL, Curia (Monumentenrestaurierung 906.2021.02). Neukonservierung der Kalksteinschwelle am Eingang zum Curiakeller. Als Folge von Wasser, Frost und intensiver Begehung war die originale Schwelle der ins Untergeschoss der Curia führenden Türe in sehr schlechtem Zustand. Im Stein haben sich viele Risse gebildet und etliche Teile des Steinblocks sind abgeplatzt.

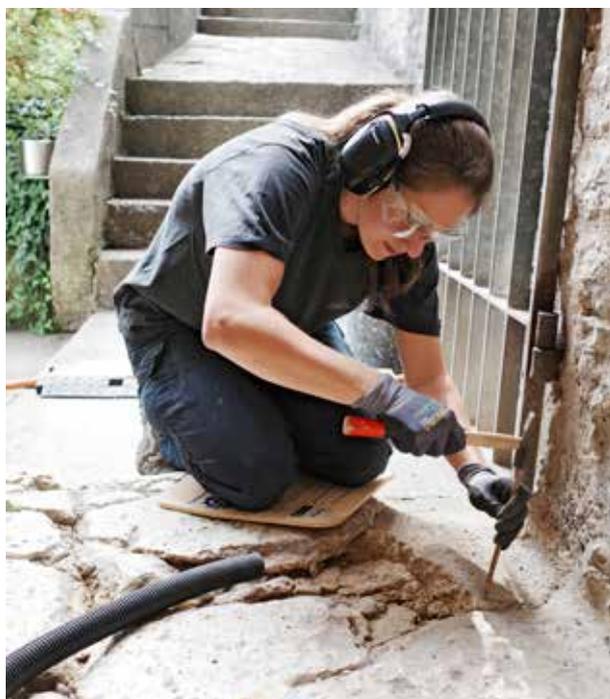
Abb. 17: Augst BL, Curia (Monumentenrestaurierung 906.2021.02). Chiara Marcon beim Konservieren der fragilen Kalksteinschwelle. Der alte, zum Teil noch Zement enthaltende Restauriermörtel muss sorgfältig von Hand mit Hammer und Meissel entfernt werden. Darunter kommen die abgelösten und von Rissen durchzogenen Überreste der antiken Originalschwelle zum Vorschein.

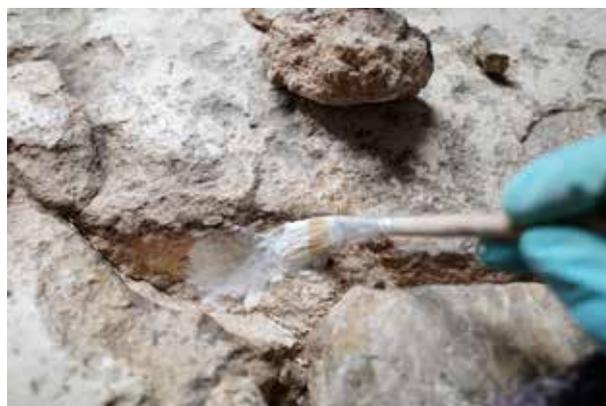
Abb. 18: Augst BL, Curia (Monumentenrestaurierung 906.2021.02). Nach sorgfältigem Entfernen der alten Zementrestaurierungen konnten die losen Teile der originalen Schwelle mit Nanokalk wieder angeklebt und die Risse geschlossen werden.

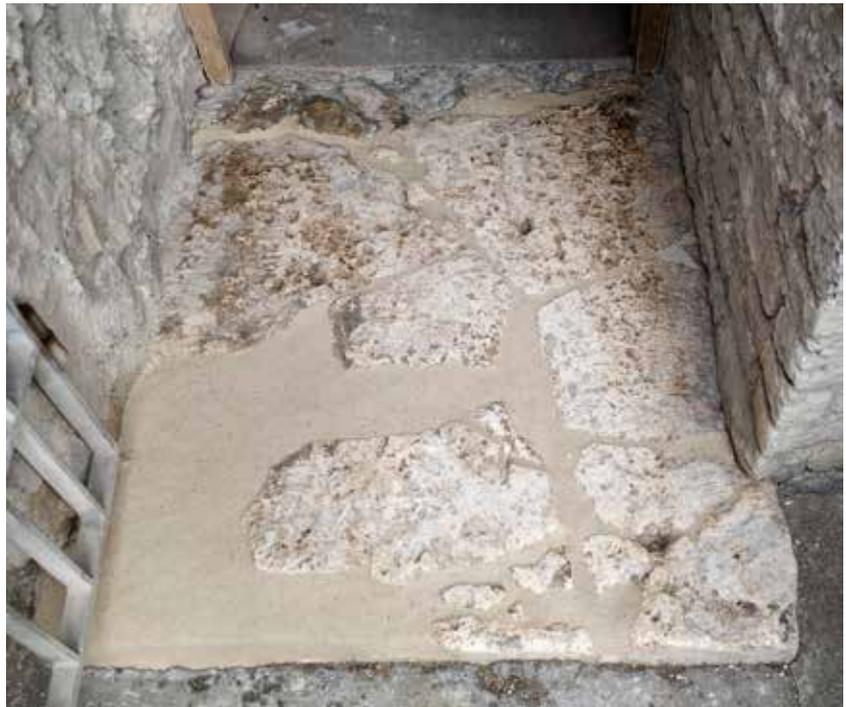
Abb. 19: Augst BL, Curia (Monumentenrestaurierung 906.2021.02). Fertiggestellte Neukonservierung der Kalksteinschwelle zum Curiakeller. Die Fehlstellen wurden zum besseren Schutz vor mechanischer Beanspruchung mit Kalkmörtel ergänzt. In Zukunft soll allerdings ein Metallgitter verhindern, dass die fast 2000 Jahre alte Steinschwelle weiterhin direkt begangen wird.

die verlorene Steinkante wurde sorgfältig reprofiliert (Abb. 19). Um weitere Schäden durch Begehung zu vermeiden, wird die Schwelle nach dem Austrocknen des Mörtels im Frühling 2022 mit einem Metallgitterrost überdeckt, der eine weitere Abnutzung verhindern, das Verdunsten von Feuchtigkeit und eine Belüftung der Schwelle aber weiterhin ermöglichen soll. Im Zusammenhang mit dem erwähnten Restaurierungsprojekt werden wir dann auch die Wasserführung so verändern, dass deutlich weniger Feuchtigkeit in den fragilen Kalkstein gelangen wird. Regelmässige Behandlungen mit Ethanol sollen zukünftiges Algenwachstum verhindern oder zumindest eingrenzen.

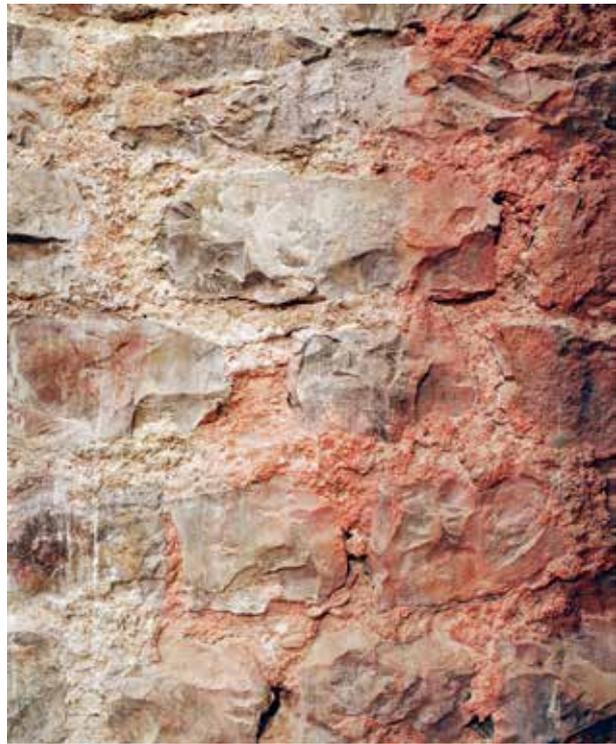
Abb. 21: Augst BL, Curia (Monumentenrestaurierung 906.2021.03). Testfläche zu Beginn der Reinigungsarbeiten. Der Effekt der Reinigung mit Heissdampf (Mauerabschnitt links im Bild) ist deutlich sichtbar und zeigt, dass die Methode die nötige Effizienz erbringt.

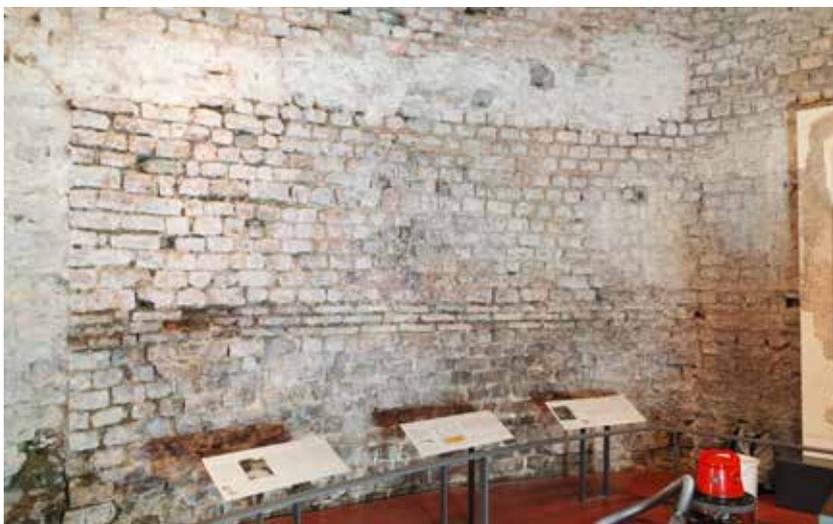
Abb. 20: Augst BL, Curia (Monumentenrestaurierung 906.2021.03). Curia, Reinigung des Innenraums und Entfernen von Actinobakterien (*Rubrobacter*). Die Maueroberflächen der Curia-Innenwände waren grossflächig von einem rötlichen Belag überzogen, der durch den stein-schädigende *Rubrobacter*-Bakterien entstanden ist. Durch Reinigung mit Heissdampf konnte die Bakterien-schicht schonend entfernt werden. Zustand vor der Reinigung.

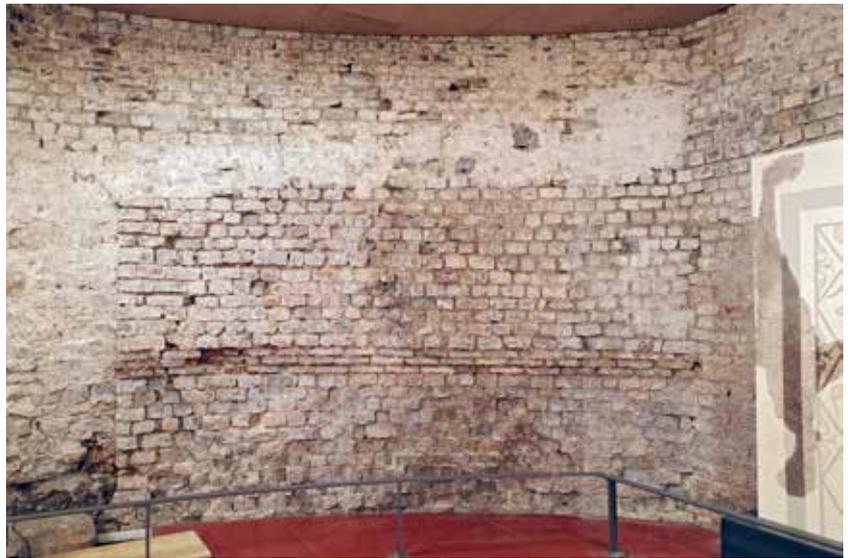
Abb. 22: Augst BL, Curia (Monumentenrestaurierung 906.2021.03). Ansicht an den Wandabschnitt von Abb. 20 nach Abschluss der Reinigung und Behandlung mit Ethanol. Wie nachhaltig die Reinigung ist und ob der Rubrobacter sich erneut ausbreiten kann, wird sich in den nächsten Monaten zeigen. In jedem Fall braucht es mehrere Ethanol-Behandlungen, um das Algenwachstum ganz zu stoppen.

Kommentar: Durch die umfangreiche Verwendung von Portlandzementen bei den Restaurierungs- und Rekonstruktionsmassnahmen der 1960er-Jahre haben sich zum einen vielfältige Schäden durch Salz- und Sinterausblühungen an den Maueroberflächen ergeben, zum anderen führte der hohe Salzanteil im Bindemittel zur Ansiedlung von alkaliphilen Actinobakterien der Untergruppe *Rubrobacter*. Diese Bakterien verursachen nicht nur eine unansehnliche rosarote Färbung der Maueroberflächen, sondern sie sind auch direkt für Abrasionsschäden am Stein und am Mörtel zuständig (Abb. 20). Unbehandelt sorgen sie langfristig für schwere irreversible Schäden an historischem Mauerwerk, Putzen und Wandmalereien¹².

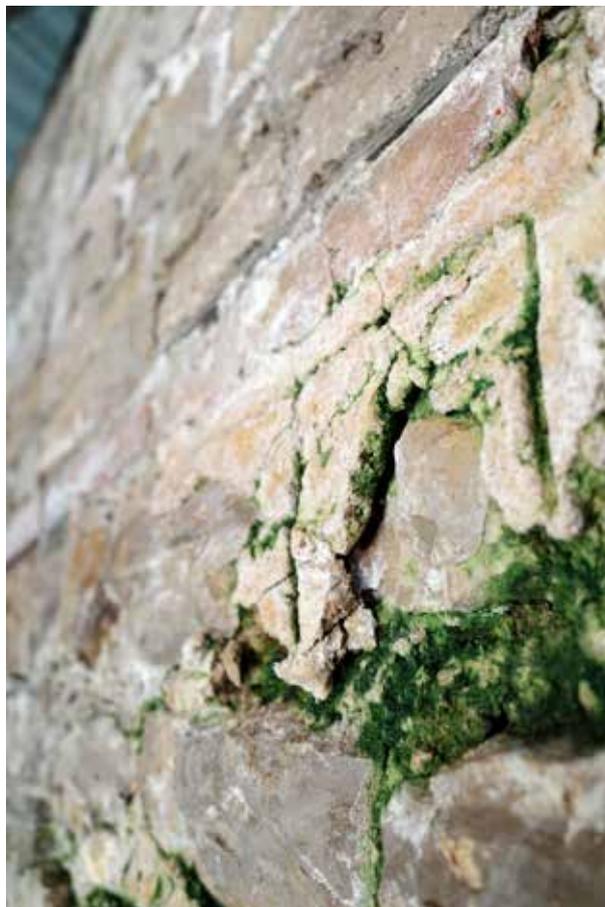
Abb. 24: Augst BL, Taberna (Monumentenrestaurierung 907.2021.01). Resultat der Durchfeuchtung durch die starken Regenfälle vom Juli 2021. Ein mehrere Millimeter dicker Algenteppich hatte sich grossflächig über die Wand gelegt und der originale Fugmörtel hatte vielerorts begonnen, sich ab- und aufzulösen.

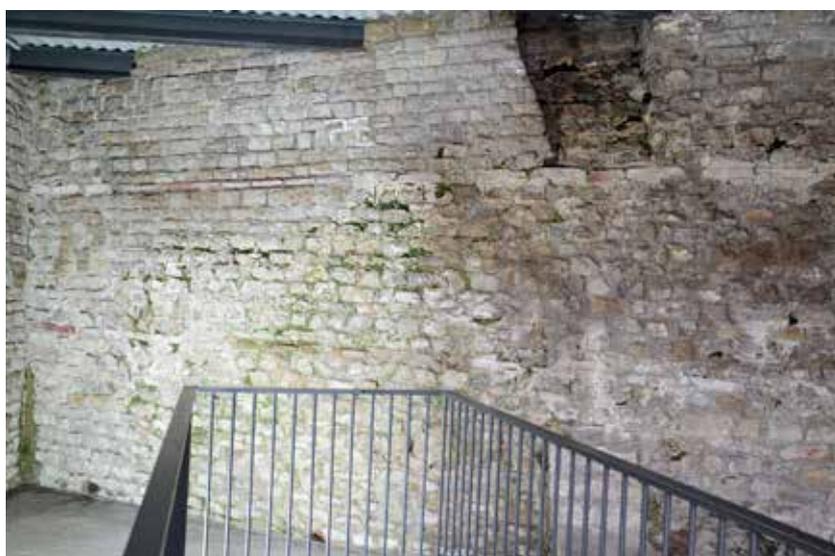
Abb. 23: Augst BL, Taberna (Monumentenrestaurierung 907.2021.01). Taberna an der Giebenacherstrasse. Notfallmässige Konservierungs- und Konsolidierungsarbeiten an der rückwärtigen Tabernenwand. Die hangseitige Tabernenrückwand zeigte nach schweren Regenfällen im August 2021 eine extrem starke Durchfeuchtung.

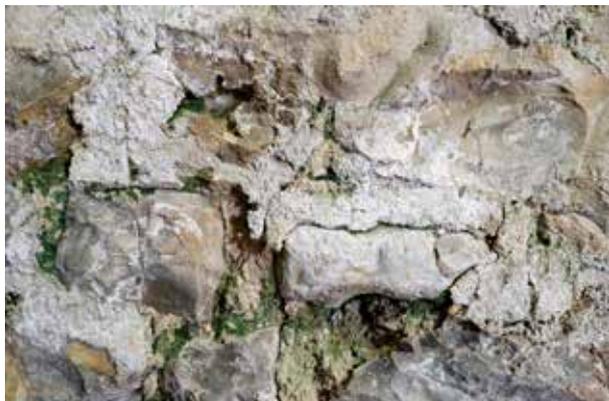
Abb. 25: Augst BL, Taberna (Monumentenrestaurierung 907.2021.01). In der nachfolgenden Abtrocknungsphase kam es zu massiven Salzausblühungen an der Maueroberfläche, sodass eine grossflächige Zerstörung der antiken Originalmörtel zu befürchten war.

der früheren Restaurierungen (Abb. 25). Zeitweise war fast die gesamte Maueroberfläche von einem Pelz aus ausblü-

henden (Mirabilit-)Salzen überzogen. Als Folge der Salzbildung kam es an diversen Stellen zur Abplatzung von bis dahin noch intakten Mörteloberflächen, sodass rasches Handeln dringend geboten war.

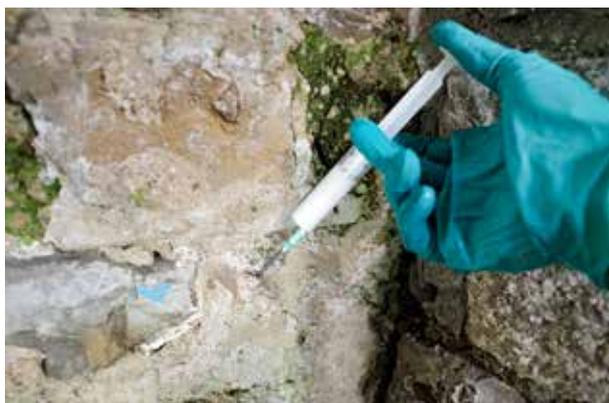
Abb. 26: Augst BL, Taberna (Monumentenrestaurierung 907.2021.01). Als unverzügliche Massnahme wurden zur Stabilisierung des Mörtels Injektionen mit Nanokalk vorgenommen.

Abgelöste Mörtelstücke wurden unverzüglich mit Nanokalk zurückgeklebt und parallel dazu wurde die Struktur des Fugmörtels durch Kalkinjektionen (Nanokalk) gefestigt (Abb. 26). Desgleichen wurden Risse im Mörtelgefüge und am Übergang zu den Handquadern aus Jurakalkstein mit Injektionen aus Nanokalk geschlossen. Im Anschluss daran konnten nun Fehlstellen und Ausbrüche mit einfachem Kalkmörtel ergänzt und die fragilen originalen Mörtelkanten mit Anböschungen gesichert werden (Abb. 27). Angesichts der starken Durchfeuchtung des Mauerwerks gestaltete sich die Applikation der Materialien allerdings als schwierig, so dass das Mauerwerk vor dem Eingriff stellenweise künstlich getrocknet werden musste, um überhaupt ein Haften und Abbinden des Restauriermörtels zu ermöglichen.

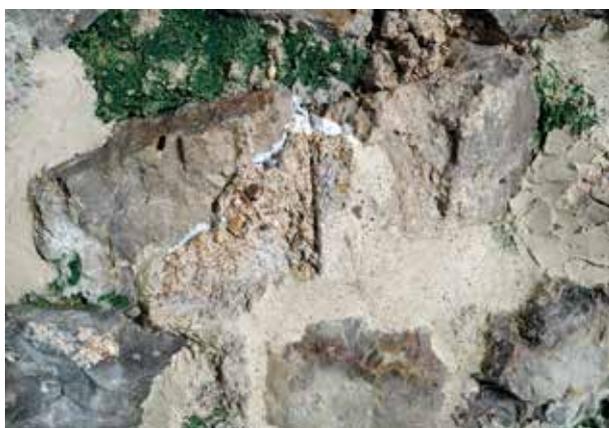
Abb. 27: Augst BL, Taberna (Monumentenrestaurierung 907.2021.01). Sämtliche Fehlstellen wurden mit Kalkmörtel geschlossen. Zum Zurückkleben der abgelösten Fugmörtel fand ebenfalls Nanokalk Verwendung, zusätzlich wurden die fragilen originalen Kanten mit Mörtelanböschungen gesichert.
