2022

Editorial

Die erste Jahreshälfte 2021 stand ganz im Zeichen des Umzugs ins neue Sammlungszentrum Augusta Raurica: Alle Büroarbeitsplätze, Werkstätten, Archive und die Bibliothek fanden – nach vielen Jahren verteilt auf diverse Liegenschaften – nun unter einem einzigen Dach in den neuen Räumlichkeiten des Sammlungszentrums ihren Platz. Ende 2022 wird der zweite Teil des Gebäudes mit den Funddepots und Lagerräumen fertiggestellt und im Verlaufe des Jahres 2023 ebenfalls bezogen. Danach werden alle Mitarbeitenden von Augusta Raurica – ausser dem Gästeservice-Team – und die komplette Sammlung in einem einzigen Gebäude vereint sein.

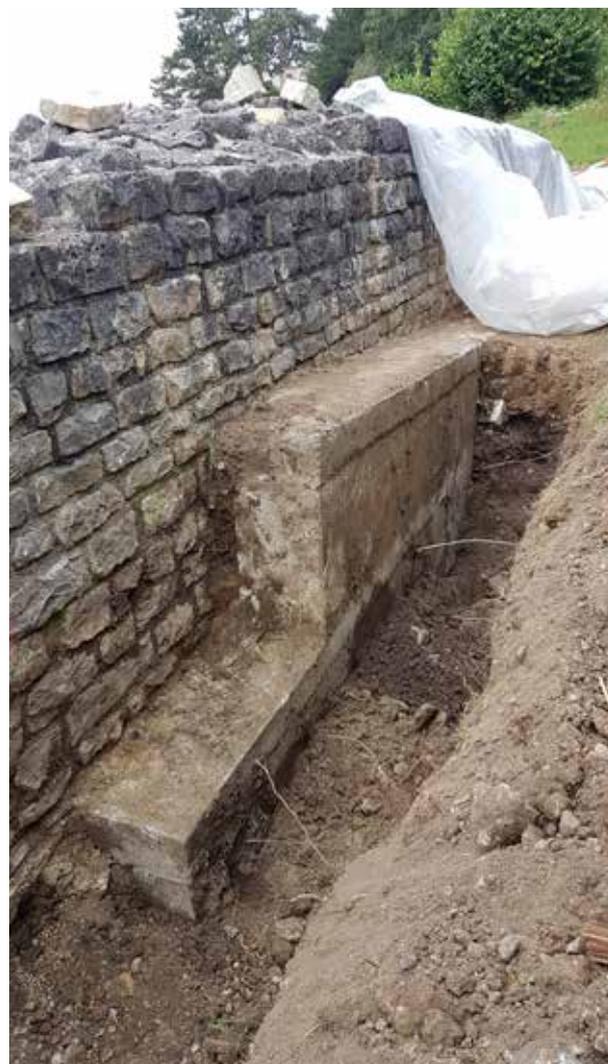
Abb. 28: Augst BL, Taberna (Monumentenrestaurierung 907.2021.01). Eine hangseitige Sondage an der Aussenseite der rückwärtigen Tabernenmauer legte die in den 1960er-Jahren geschaffene Konservierungssituation offen, bei der eine Stahlbetonmauer zur Entlastung vorgeblendet worden war.

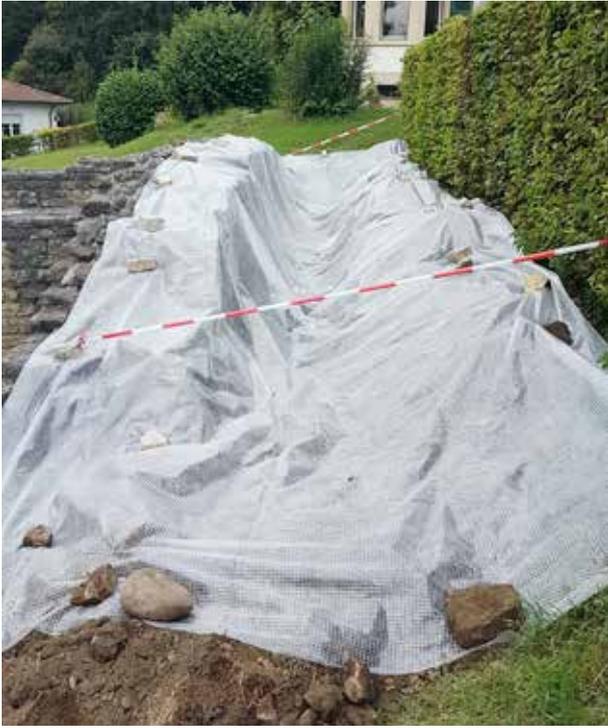
Abb. 29: Augst BL, Taberna (Monumentenrestaurierung 907.2021.01). Der Wasserfluss direkt hinter der Mauer muss zukünftig minimiert werden. Erste Tests haben gezeigt, dass eine grossflächige Abdichtung rund um den Baubefund herum die nötige Effizienz bringt, sodass massiv weniger Wasser in die antike Mauer einsickert. Die Arbeiten werden 2022 fortgesetzt; in dem Zusammenhang ist das Einlegen einer Dichtungsfolie hinter der Mauer vorgesehen.

mauer entlastet worden war (Abb. 28)¹³. Bei Errichtung dieser Vorblendung war als Isolation zum antiken Mauerwerk eine Schicht aus 10 mm starken Styroporplatten eingesetzt worden. Unterdessen ist diese Styroporschicht grösstenteils in Auflösung begriffen, sodass zwischen der originalen Tabernenmauer und der modernen Betonmauer eine 10 mm breite Fuge entstanden ist, in die das hinter der Mauer versickernde Niederschlagswasser seitlich ungehindert eindringen kann. Das Wasser verteilt sich nach längeren Regenfällen grossflächig zwischen den beiden Mauerzügen und sorgt so für eine anhaltende Feuchtigkeit, die von der Rückseite der Tabernenmauer kontinuierlich und über einen längeren Zeitraum ins originale Mauerwerk einsickert. Wir haben deshalb im Herbst/Winter 2021/22 die Oberfläche hinter der rückwärtigen Tabernenmauer versuchsweise abgedeckt, um ein hangseitiges Versickern der Niederschläge direkt hinter den Mauerzügen zu unterbinden (Abb. 29). Sollte diese Massnahme Effizienz zeigen, wie es zum Zeitpunkt der Berichterstattung den Anschein hat, ist geplant, 2022 mit geeigneten definitiven Abdeckungsmassnahmen den Wassereintrag ins historische Mauerwerk zu verringern und so die durch den Wasserfluss provozierten Schäden durch Feuchtigkeit und ausblühende Chloride zu reduzieren.

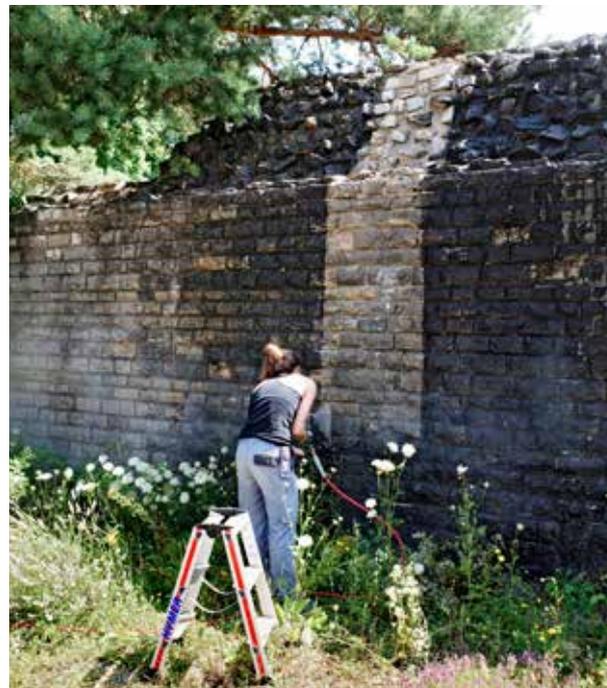
Abb. 30: Kaiseraugst AG, Castrum Rauracense (Monumentenrestaurierung 915.2021.01). Im Hinblick auf ein umfassendes Restaurierungsprojekt wurden an der Castrummauer Reinigungstests mit Heissdampf durchgeführt. Anhand von Testflächen wurde evaluiert, für welche Arten von Verschmutzung diese Methode der Reinigung beim vorliegenden Monument geeignet ist.

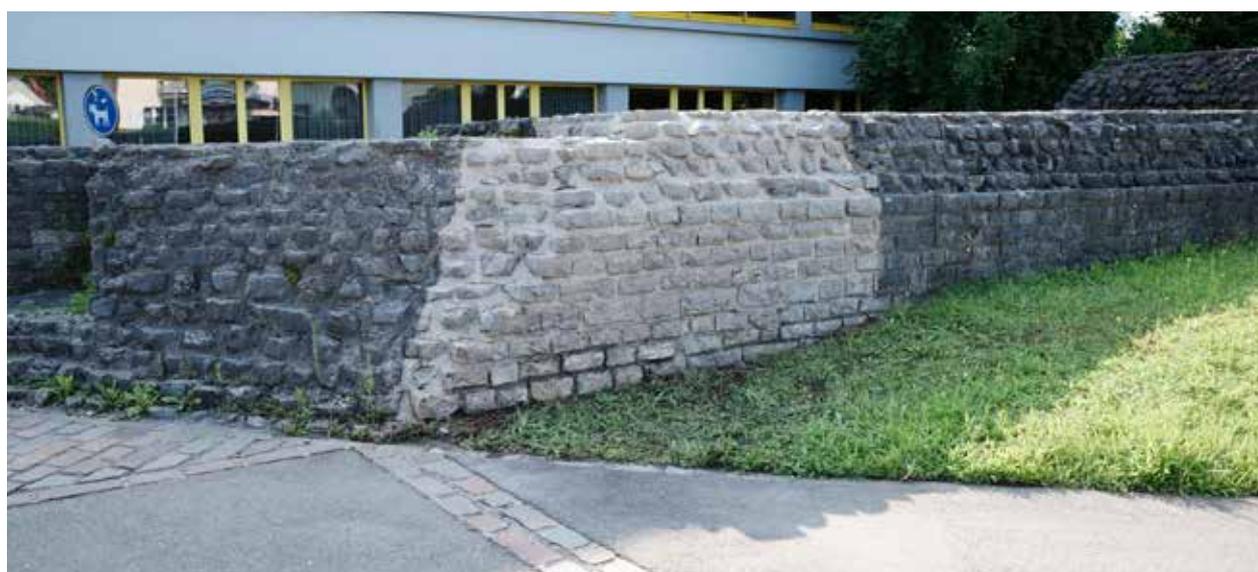
Abb. 31: Kaiseraugst AG, Castrum Rauracense (Monumentenrestaurierung 915.2021.01). Wie die Tests gezeigt haben, kann mit der Heissdampfmethode die für eine umfassende Dokumentation und eine detaillierte Zustandserfassung nötige Grundreinigung effizient durchgeführt werden. Ausserdem lässt sich damit auch die schädigende schwarze Biopatina recht problemlos und nachhaltig entfernen.

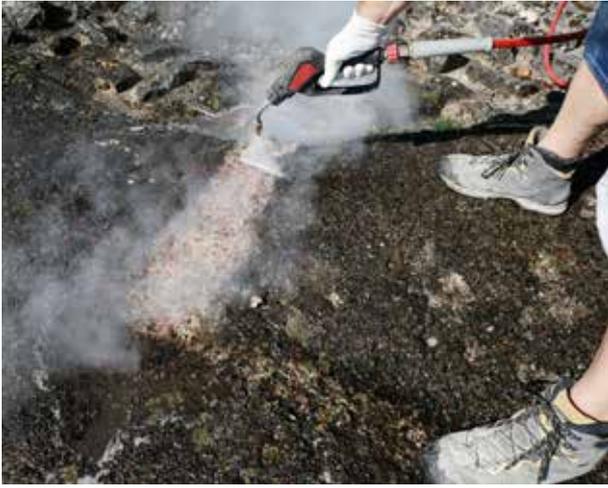
Abb. 32: Kaiseragust AG, Castrum Rauracense (Monumentenrestaurierung 915.2021.01). Auch bei den noch originalen Terrazzoböden im Inneren der Türme erfolgten Reinigungstests mit Heissdampf.

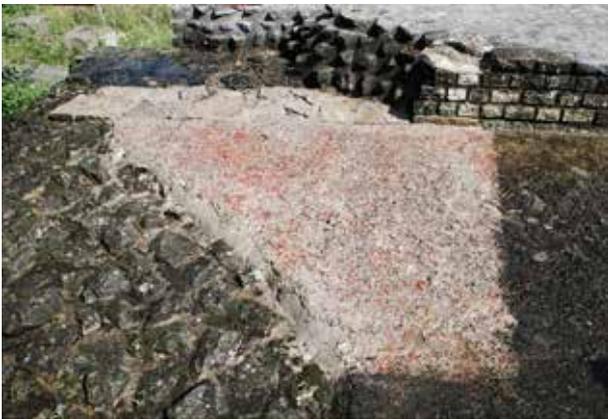
problematischen Verschmutzungen liessen sich mit dieser Methode effizient und schonend entfernen (Abb. 32; 33). Der Zustand des Mauerwerks und der Grad der Schädigung des Steinmaterials lassen sich in den gereinigten Zonen nun wesentlich genauer einschätzen (Abb. 34).

Abb. 33: Kaiseragust AG, Castrum Rauracense (Monumentenrestaurierung 915.2021.01). Im Rahmen der Reinigungstests hat sich gezeigt, dass die originalen Turmböden aus ziegelschrothaltigem Terrazzomörtel noch in erstaunlich gutem Erhaltungszustand sind.

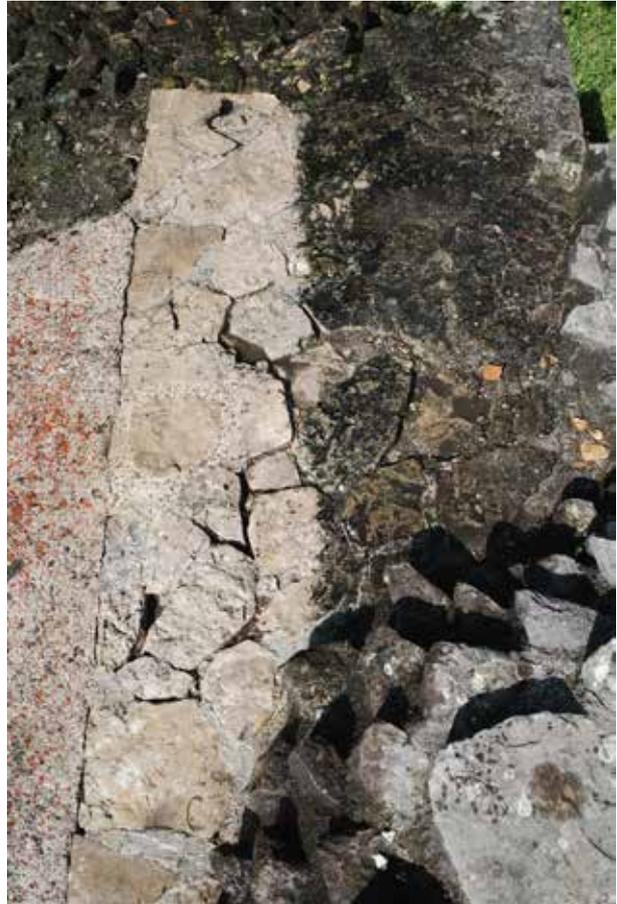
Abb. 34: Kaiseragust AG, Castrum Rauracense (Monumentenrestaurierung 915.2021.01). Hingegen sind die (zumeist modernen) Mauerüberdeckungen aus Kalkstein vielfach zerrissen und instabil. Sie bedürfen in den kommenden Jahren dringend einer durchgreifenden Restaurierung.

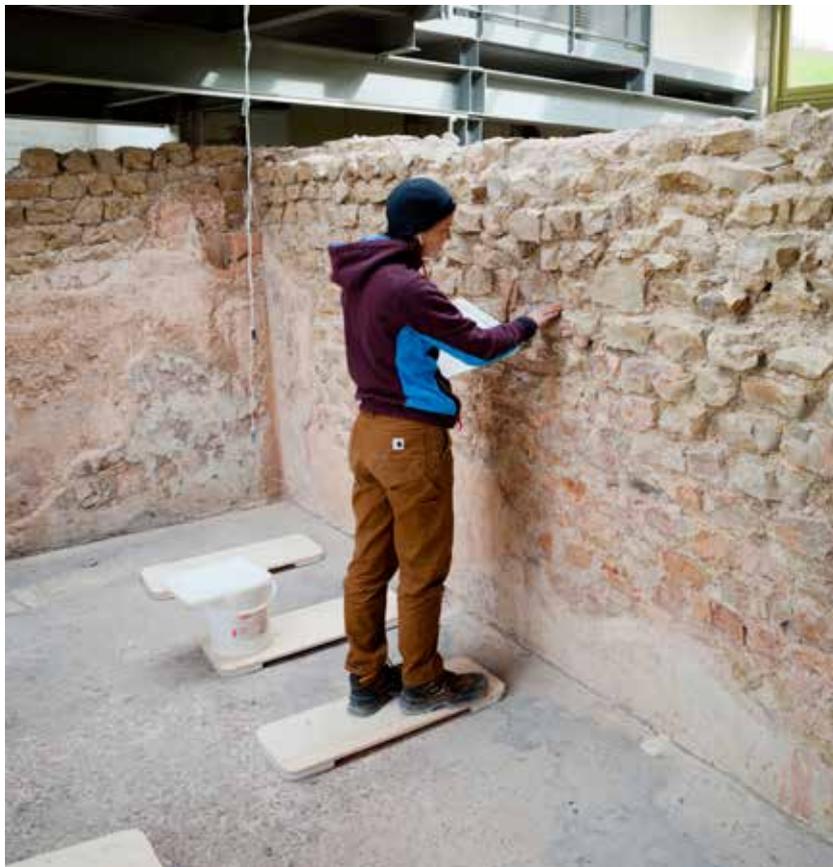
Abb. 35: Kaiseraugst AG, Gewerbehause Schmidmatt (Monumentenrestaurierung 917.2021.01). Konservierung von Wandmalerei und Putzen in den Räumen 2 und 6 (MR 7 und MR 11). Daria Jermann bei der Schadensaufnahme im hypokaustierten Raum 6.

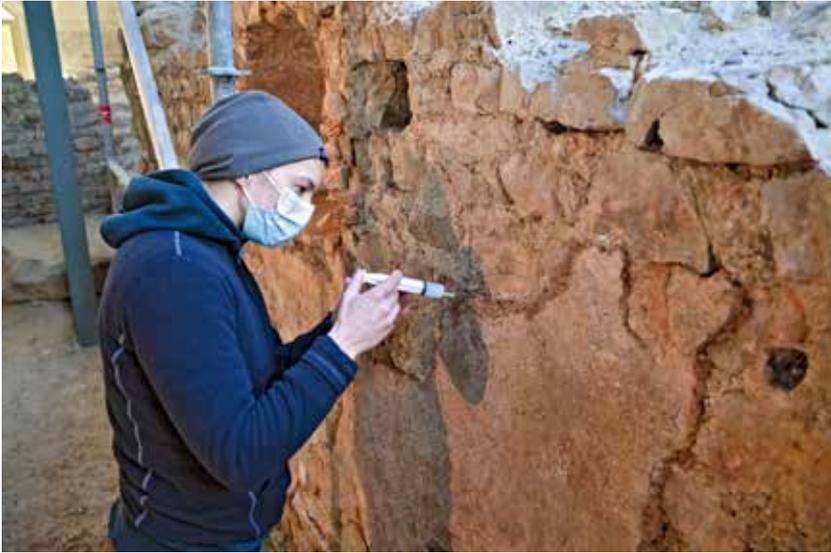
Abb. 36: Kaiseragust AG, Gewerbehaus Schmidmatt (Monumentenrestaurierung 917.2021.01). Sicherung des originalen beigen Wandverputzes in Raum 2 durch Injektion von Nanokalk.

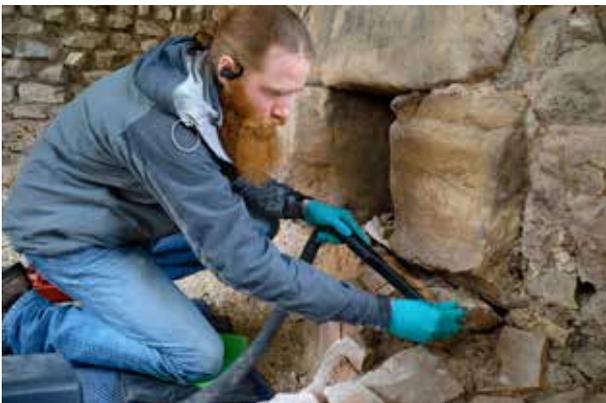
Konservierungseingriffe an den sich vom Mauerwerk ablösenden Wandverputzen dringend angezeigt waren (Abb. 36). Zudem haben Austrocknungsprozesse und mechanische Einflüsse durch unsachgemässe Begehung zu erheblichen Schäden an der Schüröffnung (*praefurnium*) des dortigen Hypokausts geführt, was sich durch starken Bröckelzerfall an den spröden Ziegeln des Schürkanals und durch zerfallende Sandsteinplatten manifestierte. Auch hier wurden die losen Putzteile durch Injektion von Nanokalken und das Anbringen von Anböschungen aus Kalkmörtel stabilisiert. Die Einfeuerungöffnung des Hypokausts wurde mit dem Staubsauger trocken gereinigt, bevor die noch vorhandenen losen Ziegelteile ebenfalls mit Kalk wieder an ihren Platz geklebt wurden (Abb. 37). Bedauerlicherweise sind aber bereits vor etlichen Jahren durch unsachgemässen Unterhalt Teile der abgebrochenen Ziegelstücke entsorgt worden, sodass der Anteil der Fehlstellen heute relativ hoch ist.

Abb. 37: Kaiseragust AG, Gewerbehaus Schmidmatt (Monumentenrestaurierung 917.2021.01). Anjo Weichbrodt beim Reinigen der Einfeuerungsöffnung des Hypokausts als Vorbereitung für die nachfolgende Konsolidierung und Klebung der in der Konstruktion verbauten Ziegel.

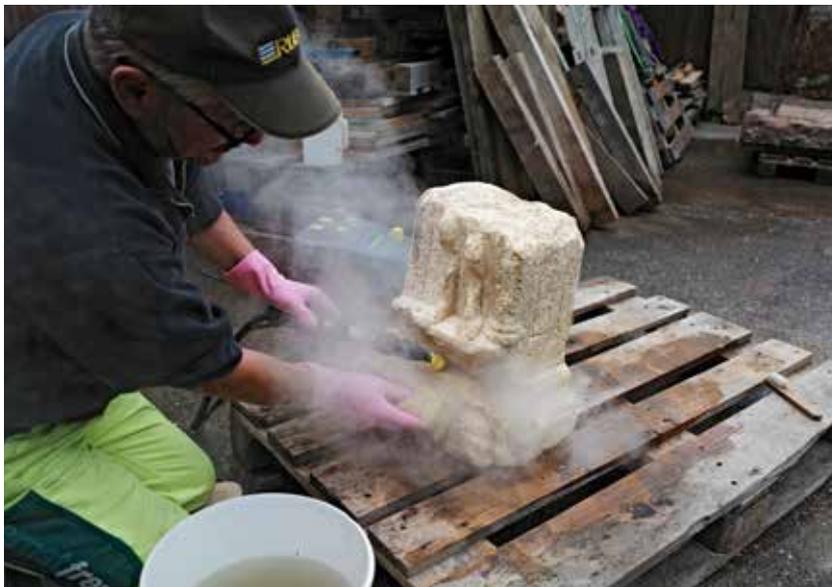
Abb. 38: Augst BL, Grossteinlager Schwarzacker (Monumentenrestaurierung ohne Nr.). Reinigung und Neupalettierung der Werksteinstücke als Vorbereitung für den Umzug ins neue Depot im Sammlungszentrum 2023. Dank des Einsatzes eines mobilen Heissdampfgeräts lassen sich die mehrere Hundert Werksteine aus dem Depot zügig, aber dennoch schonend reinigen (Inv. 1975.11450).

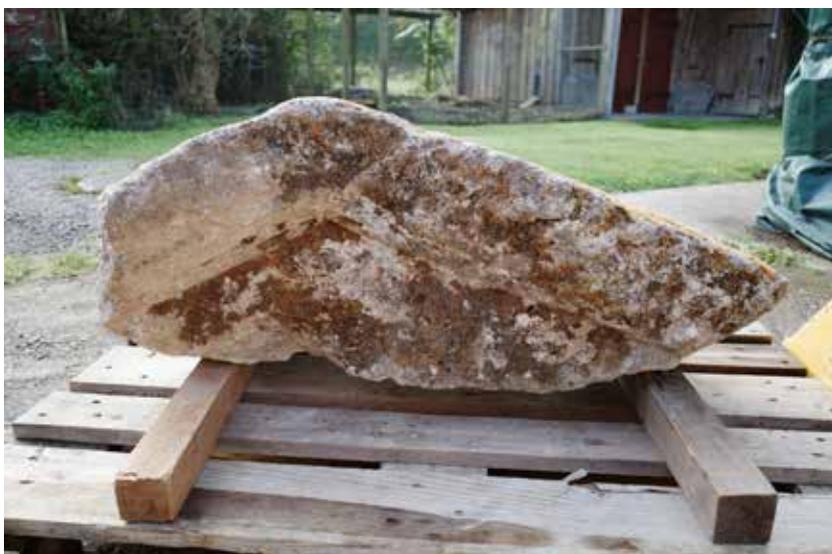
Abb. 39: Augst BL, Grossteinlager Schwarzacker (Monumentenrestaurierung ohne Nr.). Einige der Architekturstücke wurden bis jetzt noch nie gereinigt und weisen noch anhaftende Erde, Moose und andere grobe Verschmutzungen auf (Inv. 2001.068.E06015.1).

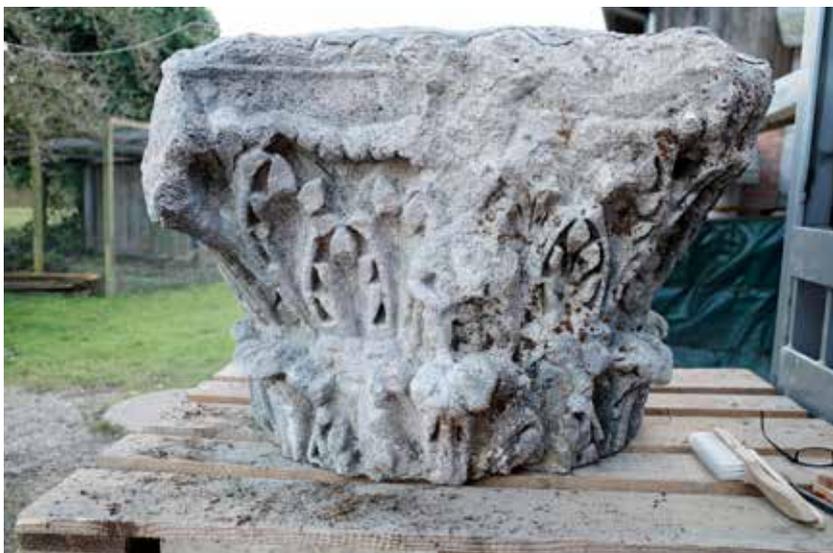
Abb. 40: Augst BL, Grosssteinlager Schwarzacker (Monumentenrestaurierung ohne Nr.). Korinthisches Kapitell aus Rauracien-Kalkstein während der Reinigung. Die rechte Hälfte ist bereits vollständig gereinigt, die linke weist noch die typische schwarze Biopatina und Reste von Moosbewuchs auf. Durch die Reinigung kommt auch die bildhauerische und künstlerische Qualität vieler Stücke wieder besser zur Geltung (ohne Inv.).

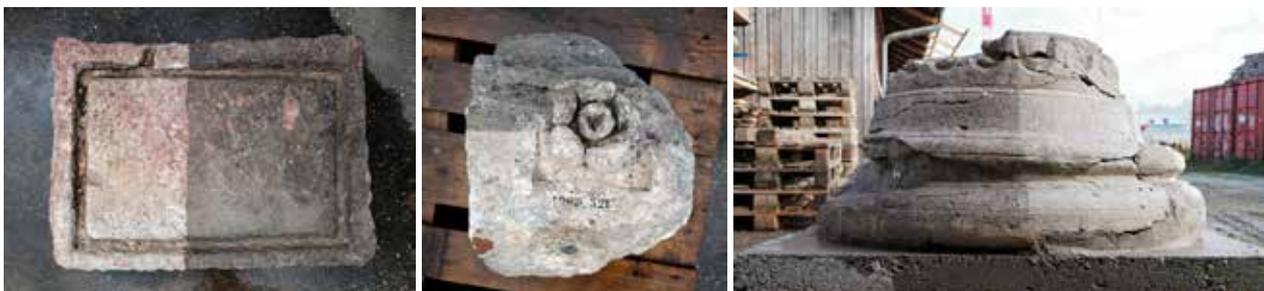
Abb. 41: Augst BL, Grosssteinlager Schwarzacker (Monumentenrestaurierung ohne Nr.). Der Reinigungseffekt des Heissdampfs auf unterschiedlichen Steinflächen ist deutlich erkennbar. Links: Boden eines Brunnenbeckens aus grobkörnigem Buntsandstein (Inv. 1949.4927). Mitte: Rosette eines Konsolengeisens aus weisslichem Rauracien-Kalkstein (Inv. 1908.321). Rechts: Attische Basis einer monumentalen, mit «Pfeifen» versehenen kannelierten Säule aus einem bis jetzt petrografisch noch nicht bestimmten Kalkstein (Inv. 1906.3017).

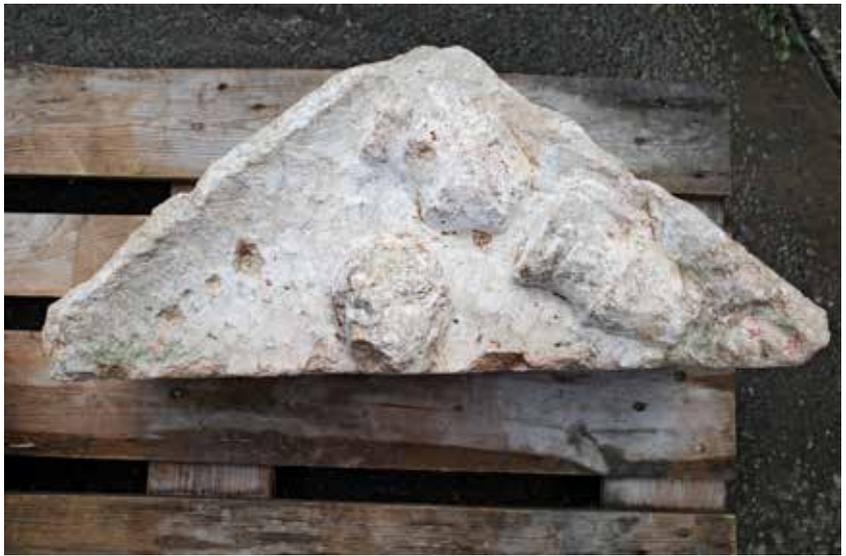
mäler eminent wichtigen Fundobjekten nun endlich die Wertschätzung zu, die sie verdient haben (Abb. 40)¹⁶. Um weitere Schäden an den Oberflächen durch die zum Teil aggressive Schmutzpatina zu vermeiden und auch um zu verhindern, dass grosse Mengen an Staub, Pflanzenresten und Dreck ins neue Depot gelangen, werden im Vorfeld des Umszugs sämtliche Architekturblöcke einer sorgfältigen, aber schonenden Reinigung unterzogen (Abb. 41). Durch Absaugen wird zunächst oberflächlicher Staub und Schmutz entfernt, bevor dann je nach Charakter und Bedeutung des Stücks eine Reinigung mit Wasser oder heissem Dampf erfolgt (Abb. 41; vgl. Abb. 38). Da sich an diversen Bauteilen und im Speziellen an skulptierten Steinblöcken der Monumentalbauten oft noch Farbreste von der ursprünglichen, bunten Bemalung erhalten haben, ist Vorsicht und Zurückhaltung bei der Behandlung oberstes Gebot (Abb. 42; 43). Reinigungsarbeiten mit harten Bürsten oder hohem Was-

Abb. 43: Augst BL, Grosssteinlager Schwarzacker (Monumentenrestaurierung ohne Nr.). Detail des Kalksteingiebels von Abb. 42 mit deutlich erkennbaren grünen Farbresten und geringen braunroten Farbspuren am rechten Bildrand (Inv. 1960.65).

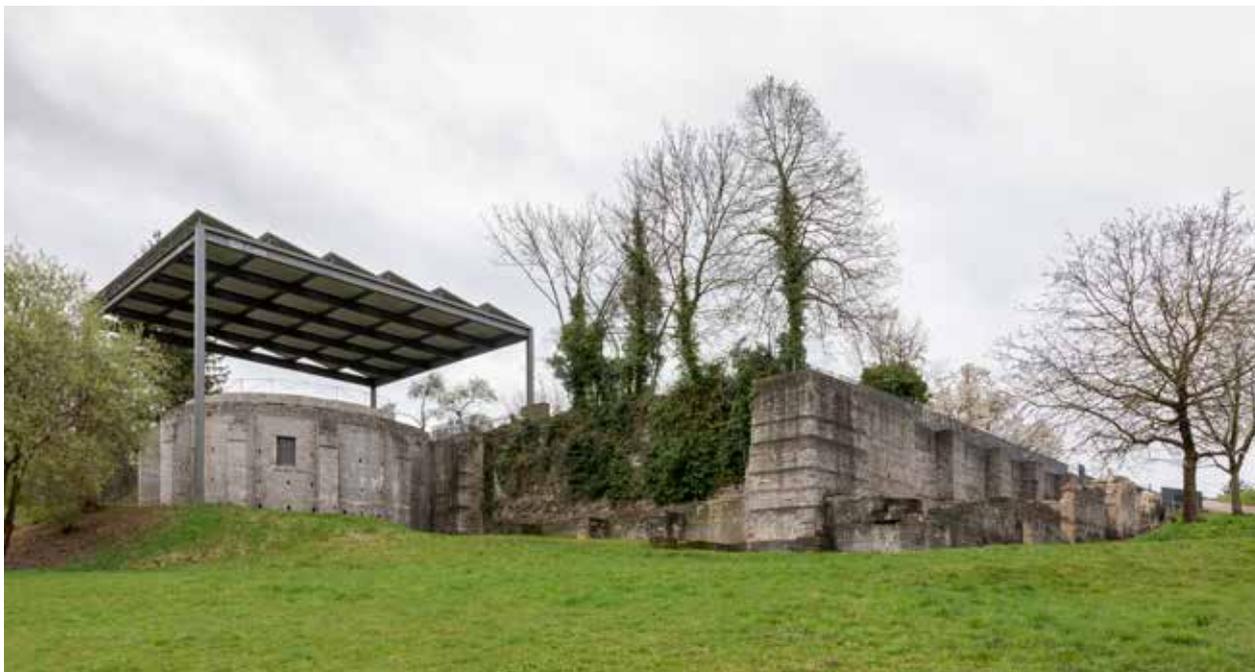
Abb. 3: Augst BL, Curia (Interventionen 2017–2021.066). Die Curia und die Basilicastützmauer vom Violenried her gesehen. Seit dem Jahr 2000 ist die Curia mit einem Schutzdach versehen. Blick von Norden.

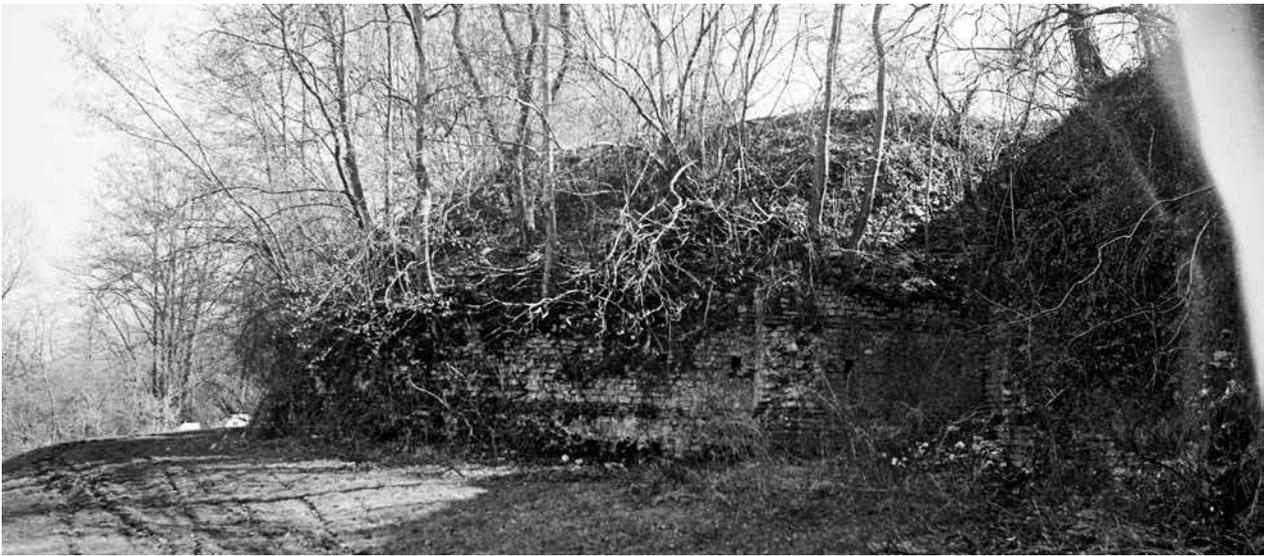
Abb. 6: Augst BL, Curia (Intervention 1941.053). Überwachsene und im unteren Teil noch unausgegrabene Ruine der Curia (Bildmitte) mit den Überresten der angrenzenden Basilicastützmauer (MR 32, rechte Bildhälfte). Zustand vor den Freilegungs- und Restaurierungsarbeiten 1961. Blick von Nordwesten.

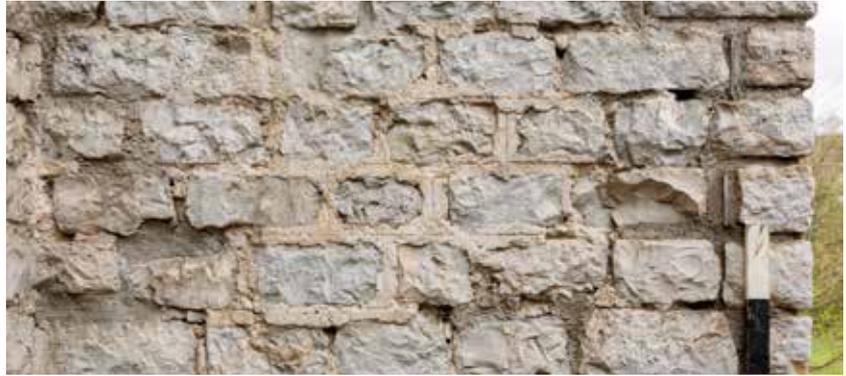
und dessen sekundärer Zumauerung von Bedeutung ist (Beilage 2B). Zu erwähnen ist auch, dass die originale Aussenschale von MR 1 insbesondere auf der Nordseite weniger hoch erhalten ist als die Innenschale, die grösstenteils noch um 1,50–2,00 m höher stehengeblieben ist. Der Kern der rund 1,30 m starken Curiamauer weist somit in ihrer Nordosthälfte einen massiven von innen nach aussen verlaufenden Steilabbruch auf, der auf die Hanglage und die damit zusammenhängenden Erosionsprozesse zurückzuführen ist. Die Höhe der erhaltenen Mauerzüge ist von dem in den frühen 1960er-Jahren entfernten und heute nicht mehr sichtbaren Kegel aus Zerstörungsschutt beeinflusst, der sich der künstlichen Terrassierung des Geländes entsprechend am Fuss der Basilicastützmauer und im Sockelbereich der Curia während Jahrhunderten angesammelt hat (Abb. 6). Südöstlich der Curia sind weitere Mauerzüge erhalten geblieben (vgl. Abb. 2). Diese gehören zumindest teilweise in jüngere Bauphasen der Basilica/Curia und besitzen stellenweise Entlastungsbögen (*anterides*) zum Ableiten des Geländedruckes, was auf weitere Terrassierungen des Geländes und zusätzliche Räume hinweist¹². Der Schwerpunkt unserer weiteren Ausführungen wird im Folgenden primär auf dem Rundbau der Curia selbst und den im Rahmen der erwähnten Dokumentationskampagne zeichnerisch aufgenommenen Mauern MR 1–MR 9 und MR 11–MR 15 liegen.

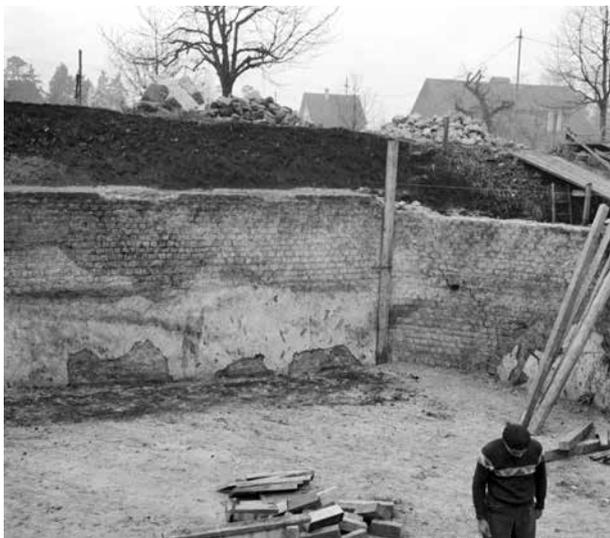
Abb. 8: Augst BL, Curia (Intervention 1961.060). Foto während der Freilegung des Curiainnern im Jahre 1961. Blick von innerhalb an die rückwärtige Curiamauer MR 9 und die nordwestliche Ecke, gebildet aus MR 1 und MR 9. Gut erkennbar sind die zu diesem Zeitpunkt noch grossflächig erhaltenen weissen Verputzreste an den verschiedenen Mauern. Das römische Gelniveau liegt noch ca. 1,60 m tiefer.

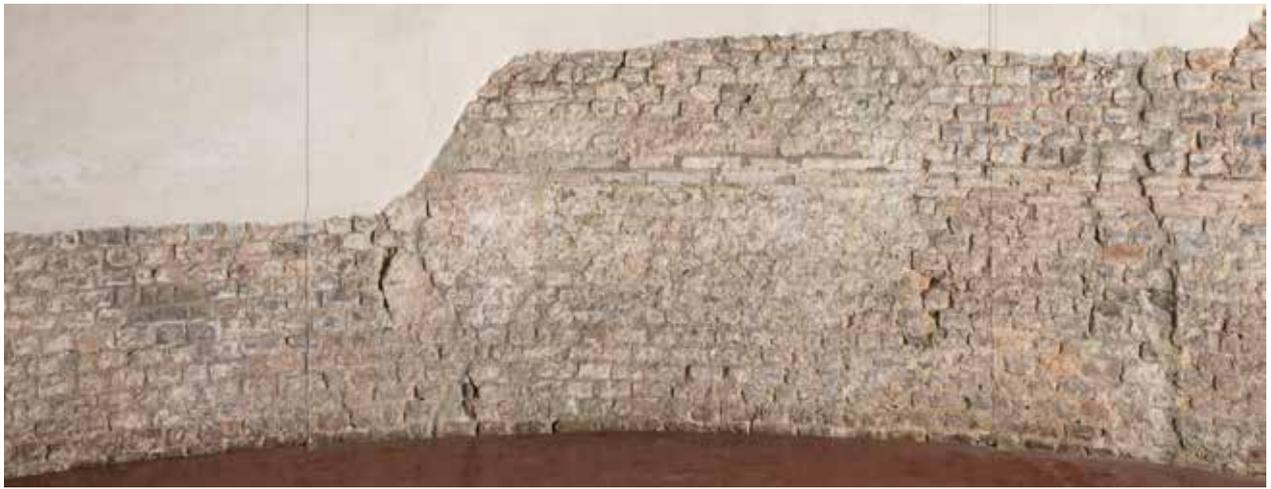
Abb. 9: Augst BL, Curia (Intervention 2021.066). Innenraum, Blick von Westen auf die antik zugemauerte Fensteröffnung (Fenster 2) im zentralen Mauerabschnitt MR 1e. Die vertikal gespannten Schüre markieren die Mittelachsen der aussen gelegenen Stützpfiler MR 5 und MR 6.

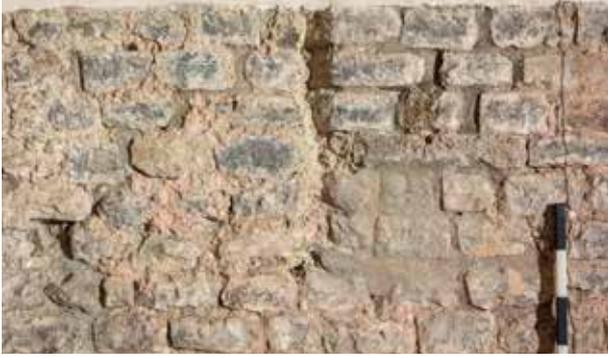
Abb. 10: Augst BL, Curia (Intervention 2021.066). Innenraum, Blick auf das östliche Fenstergewände (Fenster 1) und die sekundäre Zumauerung (links im Bild) in Abschnitt MR 1c. Die drei noch erhaltenen, schräg in einem Winkel von 135° abgehenden Gewändequader sind nach Entfernen der modernen Zementrestaurierung deutlich sichtbar. Unmittelbar rechts davon, direkt unterhalb des Gewändes gibt sich ein modern zugemauertes antikes Balkenloch durch den langen Deckstein aus Quelltuff zu erkennen (Beilage 1,7).

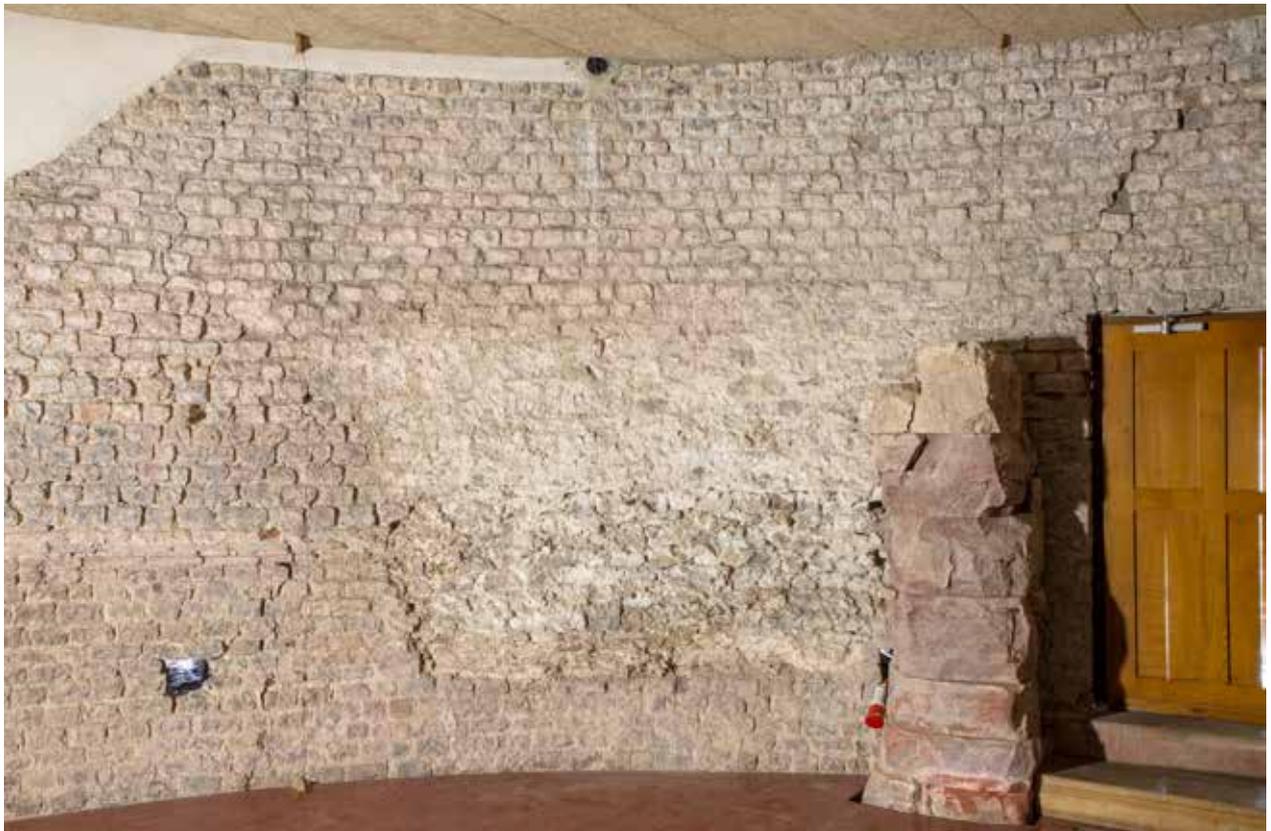
Abb. 12: Augst BL, Curia (Intervention 2021.066). Innenraum, Blick auf die Fensterzumauerung in Abschnitt MR 1g, unmittelbar östlich der modernen Eingangstür (Beilage 1,33–35). Zwischen der Tür und der Zumauerung des Fensters ist der vor die Mauer MR 1 gestellte Werksteinpfeiler erkennbar (Beilage 1,23), der abgesehen vom obersten erhaltenen Kalksteinquader ausschliesslich aus Buntsandstein besteht.

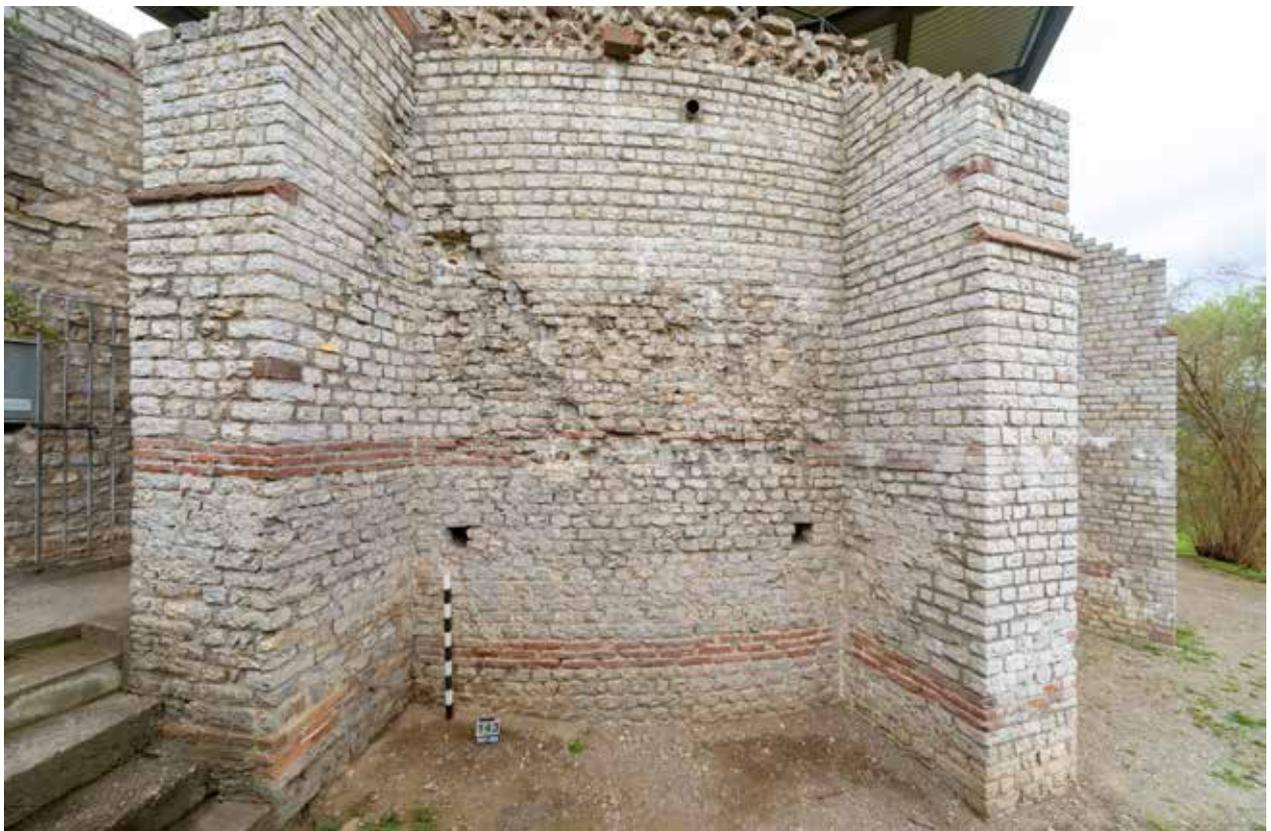
Abb. 13: Augst BL, Curia (Intervention 2021.066). Aussenseite, Blick von Südosten an den Abschnitt MR 1g. Das zwischen den Stützpfeilern MR 8 und MR 7 befindliche zugemauerte Fenster (Fenster 3) (Beilage 2B,8) ist nicht nur dank der Baufugen, sondern auch durch das qualitativ schlechtere Steinmaterial deutlich ablesbar. Vermutlich wurden nach dem Brand die noch brauchbaren, aber durch die Hitze geschwächten Handquader wiederverwendet.

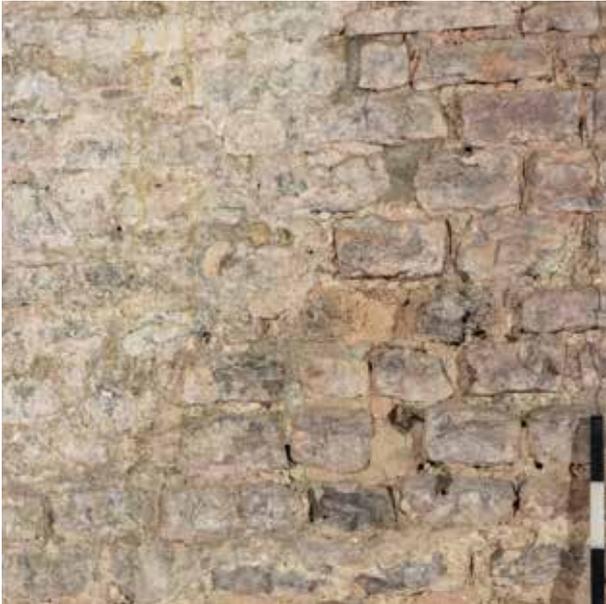
Abb. 14: Augst BL, Curia (Intervention 2021.066). Innenraum, Blick von Südwesten auf die südöstliche untere Ecke der Fensterzumauerung (Fenster 2) in Abschnitt MR 1e (Beilage 1,32). Eine Schneiderfuge und der Deckstein aus Quelltuff lassen das über zwei Steinlagen reichende antik zugemauerte Balkenloch erkennen (Beilage 1,11).

Direkt über dieser Steinlage sind mehrere Balkenlöcher erkennbar (Beilage 1,2–14), die zwei Steinlagen hoch sind und jeweils von einem breiteren Handquader, der das ca. 0,15 m weite Balkenloch überdeckt, abgeschlossen werden (Abb. 14). Rund 1,50 m höher lässt sich ein zweites Niveau von Balkenlagern beobachten (UK bei ca. 292,95 m ü. M.), die in ihrer Ausführung und horizontalen Verteilung mit denjenigen der unteren Lage weitgehend übereinstimmen. Dies spricht für eine Verwendung als Balkenlager eines Baugerüsts. Soweit erkennbar sind alle Balkenlöcher der oberen Lage bereits bei Bauabschluss in römischer Zeit zugemauert worden (Beilage 1,15–18), während von denjenigen der unteren Lage drei heute offen sind (Beilage 1,5.13.14) und mindestens drei modern zugemauert wurden (Beilage 1,7–9). Bei Fenster 2 in Mauerabschnitt MR 1e kann trotz der späteren Zumauerung und der damit zusammenhängenden Zer-

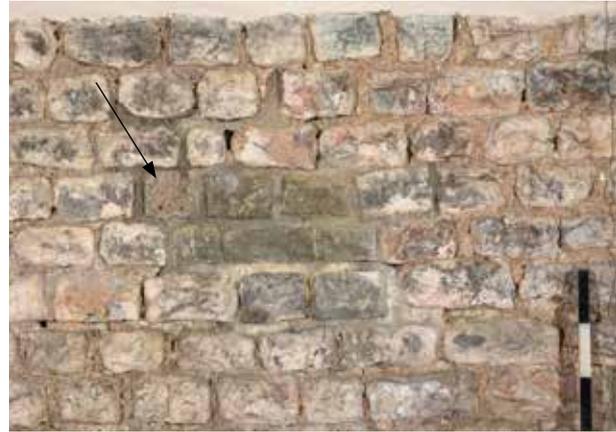
Abb. 15: Augst BL, Curia (Intervention 2021.066). Innenraum, das modern zugemauerte Balkenloch in Abschnitt MR 1d (Beilage 1,9) kann in Übereinstimmung mit den anderen modern zugemauerten Balkenlöchern in diesem Mauerbereich (Beilage 1,7–9) dank des Rests des Tuffdecksteins, der Höhenlage und der Position im Verhältnis zum nächst liegenden Stützpfiler eindeutig identifiziert werden (Pfeil). Tuffsteine finden sich bei der Curia ausschliesslich in Verwendung als Decksteine für Balkenlöcher. Die moderne Zumauerung der Balkenlöcher erfolgte vermutlich im Zusammenhang mit den Restaurierungsarbeiten der frühen 1960er-Jahre.

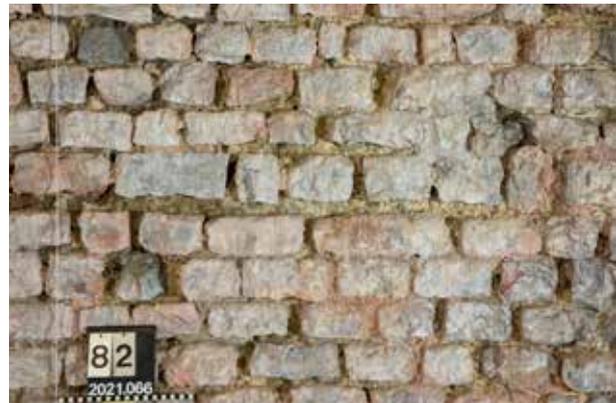
Abb. 16: Augst BL, Curia (Intervention 2021.066). Innenraum, Detailaufnahme der breiten Mörtelfuge (Beilage 1,21) im ursprünglichen Mauerwerk des Tambours MR 1 (hier der Bereich in Abschnitt MR 1m). Die vertikal gespannte Schnur entspricht der Mittelachse HP 17 (Beilage 1) von Stützpfiler MR 10.

Auffällig am Mauerwerk von Mauer MR 1 ist eine horizontale Baufuge, die im Innern der Curia auf einer Höhe zwischen 292,95 m ü. M. und 293,05 m ü. M. jeweils sechs Steinlagen über dem obersten Ziegelband verläuft (Beilage 1,21). In der 2–3 cm dicken Mörtelschicht ist deutlich die horizontale Trennlinie zweier unterschiedlicher Mörtellagen erkennbar (Abb. 16). Zudem fällt auf, dass das Mauerwerk unterhalb der Fuge mit eher kleinen, akkurat zugehauenen und

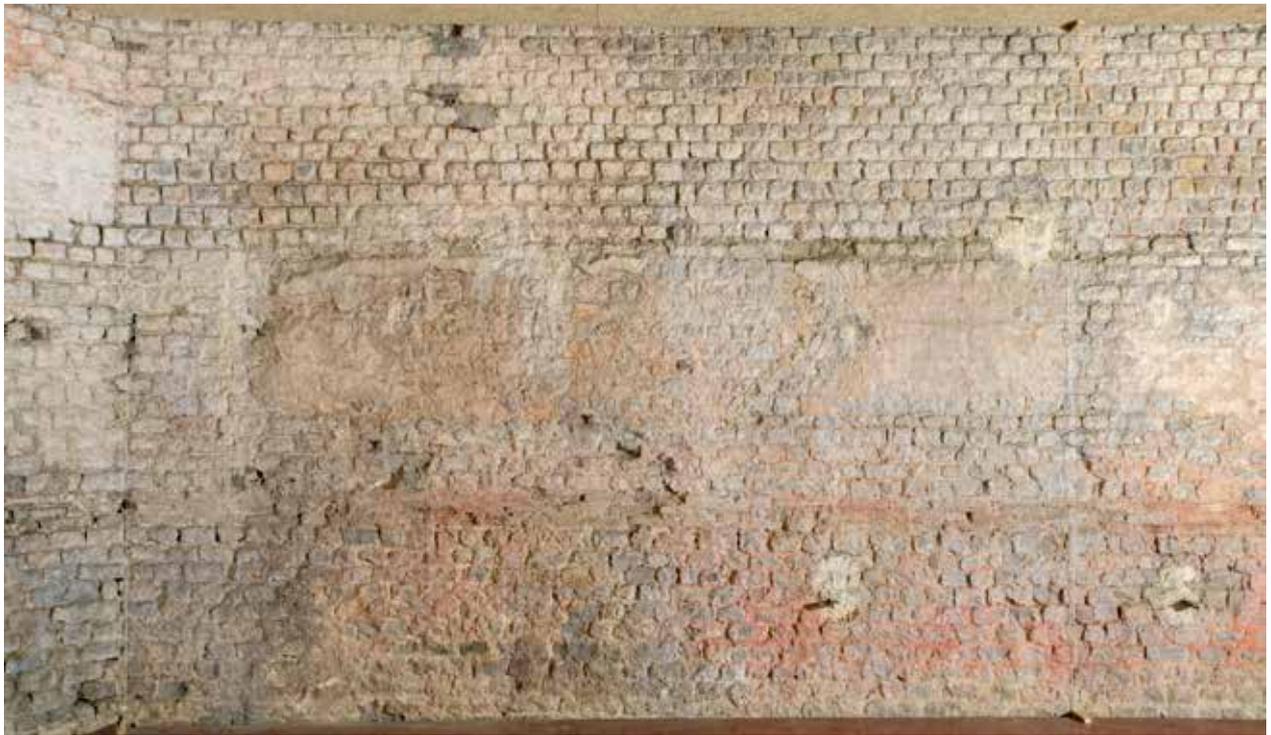
Abb. 17: Augst BL, Curia (Intervention 2021.066). Innenraum, Blick von Nordosten auf die rückwärtige Curiamauer MR 9. Links im Bild die Verbindung zur Tambourmauer MR 1 (mit sekundärer Einzahnung von MR 9 in der unteren Hälfte), rechts endet der Bildausschnitt knapp vor dem grossen, wegen seines Gewichts einstweilen noch an der Wand befestigten Bodenmosaik aus Insulae 41/47 (Beilage 2A; vgl. Abb. 33).

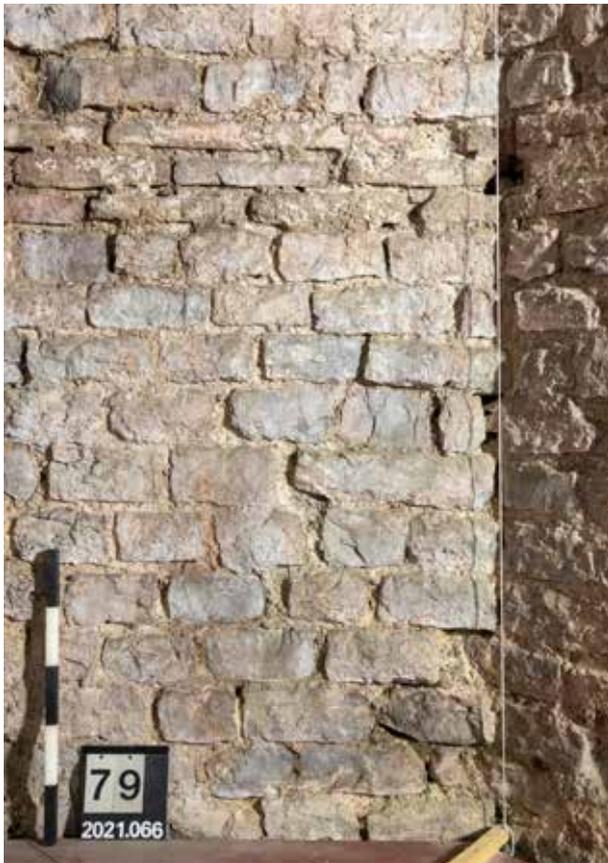
Abb. 18: Augst BL, Curia (Intervention 2021.066). Innenraum, Blick von Norden auf den unteren Mauerbereich von MR 1m und an die Verbindung zur rückwärtigen Curiamauer MR 9. Die leicht abgekippten Steine und die zum Teil hohl gebliebenen, zum Teil vermörtelten Ausbrüche zeigen, dass MR 9 nachträglich in MR 1m eingezahnt worden ist. Bei dem hierfür nötigen Ausbruch wurden verschiedene Handquader des Schalenmauerwerks von MR 1m herausgerissen oder verschoben.

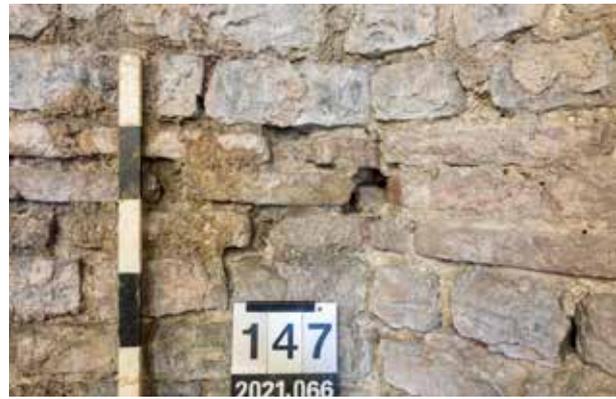
Abb. 19: Augst BL, Curia (Intervention 2021.066). Innenraum, Detailaufnahme des Eckverhältnisses der Ziegelbänder von MR 1m und MR 9. Der Ziegel der mittleren Ziegellage von MR 1m (links) wurde partiell ausgebrochen, um an dieser Stelle das Ziegelband von MR 9 (rechts) einzuzahnen zu können. Wie der Mörtelstopfen an der Ausbruchstelle zeigt, kam es, zumindest auf Ebene der Mauerchalen, aber trotzdem nicht zu einem richtigen Verband, sodass MR 9 hier an MR 1m anstösst.

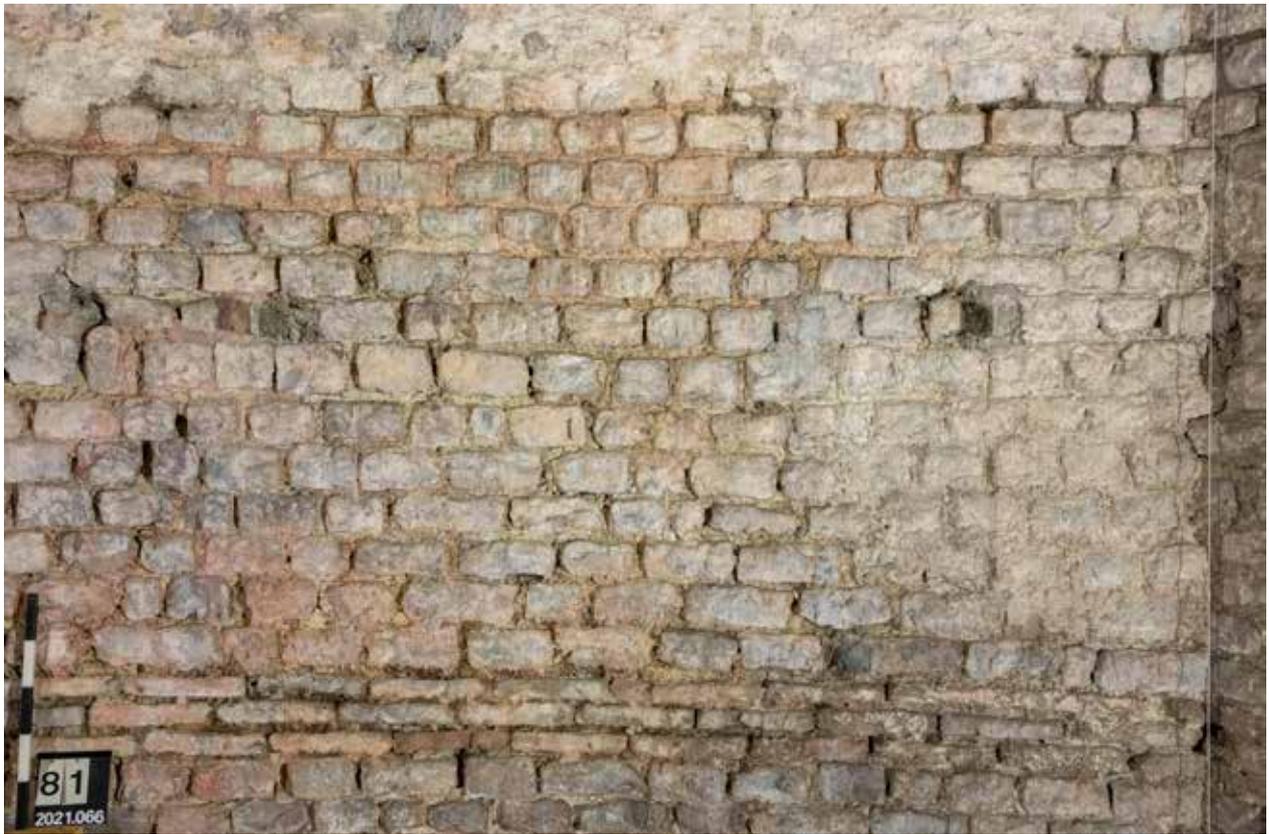
Abb. 20: Augst BL, Curia (Intervention 2021.066). Innenraum, Blick von Norden an den Mauerbereich oberhalb des Ziegelbands in Abschnitt MR 1m mit Ecksituation zu MR 9 (rechts im Bild). Die Struktur und die Steingrößen weisen darauf hin, dass hier verschiedene Veränderungen am Schalenmauerwerk stattgefunden haben. In der linken Bildhälfte in der Mitte ist die breite Mörtelfuge der ursprünglichen Bauphase von MR 1 zu erkennen (Beilage 1,21). Gegen Süden (rechts) bricht diese Fuge ab und die Quader des Schalenmauerwerks sind kleiner und mit mehr Mörtel versetzt (Beilage 1,27), noch weiter rechts knicken die Fugen leicht nach oben ab und die Steinhäupter sind mit Mörtel verschmiert (Beilage 1,39.40). Im Bereich der unteren sechs Steinlagen stösst die Mauerschale von MR 1m an MR 9 an, danach bilden die beiden Schalen einen Eckverband.

einer Reparatur oder einem Umbau in MR 1 stammen dürfte (Abb. 20; Beilage 1,27). Innerhalb dieser «Flickstelle» fällt eine weitere Zone im Schalenmauerwerk von MR 1 auf, die sich durch eine mörtelverschmierte Oberfläche und unregelmässig eingeritzte Fugenstriche auszeichnet (Beilage 1,39; vgl. Abb. 20). Oberhalb dieser Zone scheinen die Steinlagen zum links angrenzenden Bereich hin leicht nach oben versetzt (Beilage 1,40); es scheint sich um eine weitere Reparatur zu handeln.

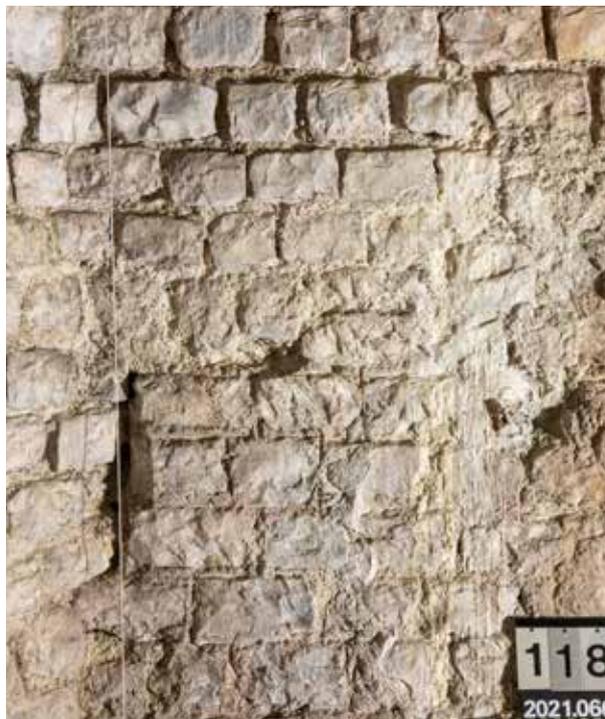
Abb. 23: Augst BL, Curia (Intervention 2021.066). Innenraum, Blick an die rückwärtige Curiamauer MR 9 beim Anstoss an die Tambourmauer MR 1m. In der unteren Bildhälfte links drei übereinanderliegende Handquader (Beilage 2A,9), die offenbar einst an einen Werksteinquader anstießen, dessen Ecke sich beim untersten Quader in Form eines Negativabdrucks im Kalkmörtel erhalten hat. Oberhalb ist über vier Steinlagen eine Reparatur im Schalenmauerwerk erkennbar, die vom Entfernen eines weiteren Werksteinquaders stammen könnte.

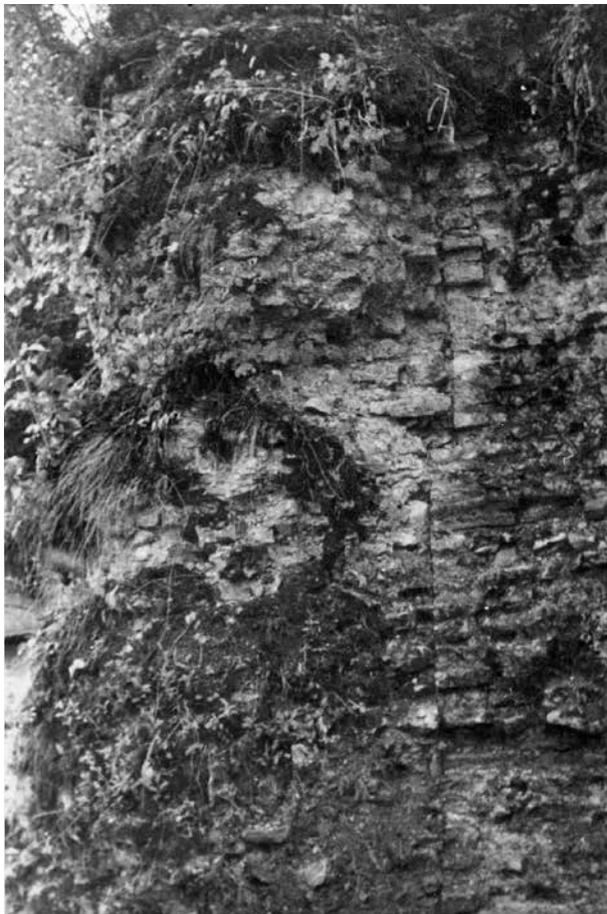
◀ Abb. 25: Augst BL, Curia (Intervention 1941.053). Foto vor Beginn der Restaurierungsarbeiten an der nördlichen Forumsecke im den Jahren 1941/42. Die sowohl 1907 von Karl Stehlin (vgl. Abb. 24) als auch bereits 1906 von Theophil Burckhardt-Biedermann (vgl. Abb. 26) dokumentierte Baufuge bei der nordöstlichen Ecke der Basilicastützmauer ist deutlich erkennbar. Blick demgemäss von Nordwesten.

legt und dokumentiert worden sind (vgl. Abb. 2; 29)³⁵. Aus den Aufzeichnungen zu den 1941 durchgeführten Arbeiten im sogenannten nördlichen Treppenhaus ist zudem ein Foto bekannt, das dieselbe Baufuge zeigt, bevor die massiven Restaurierungen und neuen Aufmauerungen diesen für die Bauphasenabfolge des Forums wichtigen Befund überdeckt haben (Abb. 25; zur Lage vgl. Abb. 29)³⁶. Ausserdem trägt auch eine kommentierte Skizze aus dem Jahre 1906 erheblich zur Klärung dieses Befunds bei (Abb. 26). Theophil Burckhardt-Biedermann hält dazu fest: «Nun aber ist diese geradlinige Mauer in ihrer Aussenflucht die Reparatur einer ältern, innerhalb derselben verborgenen ältern Flucht. Dies erkennt man an der Ecke D3 [Nordecke des Forums], hier liess ich in die Tiefe graben und fand: [es folgt eine kommentierte Skizze mit der eingezeichneten Baufuge am nordöstlichen Ende der nordwestlichen Forumsecke]. Es ist also die Front der Mauer H–D3 [i. e. der jüngeren Basilicastützmauer] einmal vor die frühere gebaut worden – eine Reparatur – folglich könnte die frühere doch gleichzeitig mit dem halbrunden Turm gebaut sein»³⁷. Auf der Basis der angeführten Beobachtungen lässt sich somit postulieren, dass die heute bekannte Basilicastützmauer MR 32 einen um rund 2,70 m zurückversetzten Vorgänger besitzt, dessen östliche Schale bei einer Verlängerung nach Süden genau am Berührungspunkt von MR 1 liegt, wenn diese mit kreisrundem Verlauf rekonstruiert wird. Wir schliessen daraus, dass die runde Curia, wie Th. Burckhardt-Biedermann zu Recht vermutet hat, bereits zur ursprünglichen Ausstattung des Forums gehört hat und zusammen mit einer ersten Basilicastützmauer errichtet wurde, die im Verhältnis zur heute sichtbaren um ca. 2,70 m nach Westen zurückversetzt war. Diese Interpretation macht auch bautechnisch Sinn und erklärt, weshalb die Fundamente der Tambourmauer MR 1 nach Osten hin
