2022

Editorial

Die erste Jahreshälfte 2021 stand ganz im Zeichen des Umzugs ins neue Sammlungszentrum Augusta Raurica: Alle Büroarbeitsplätze, Werkstätten, Archive und die Bibliothek fanden – nach vielen Jahren verteilt auf diverse Liegenschaften – nun unter einem einzigen Dach in den neuen Räumlichkeiten des Sammlungszentrums ihren Platz. Ende 2022 wird der zweite Teil des Gebäudes mit den Funddepots und Lagerräumen fertiggestellt und im Verlaufe des Jahres 2023 ebenfalls bezogen. Danach werden alle Mitarbeitenden von Augusta Raurica – ausser dem Gästeservice-Team – und die komplette Sammlung in einem einzigen Gebäude vereint sein.

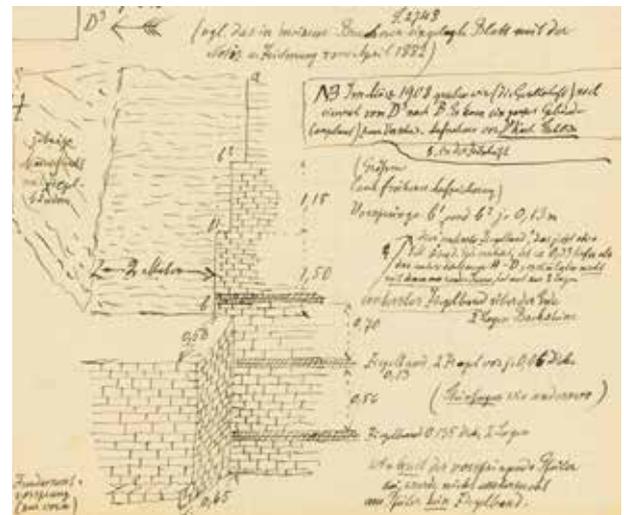
Abb. 26: Augst BL, Curia (Intervention 1906.060). Baubefundssituation von Abb. 24 und 25; in der 1906 von Theophil Burckhardt-Biedermann angefertigten isometrischen Skizze ist die Mauerfuge an der nördlichen Forumsecke (b-b1-b2-a) gut erkennbar.

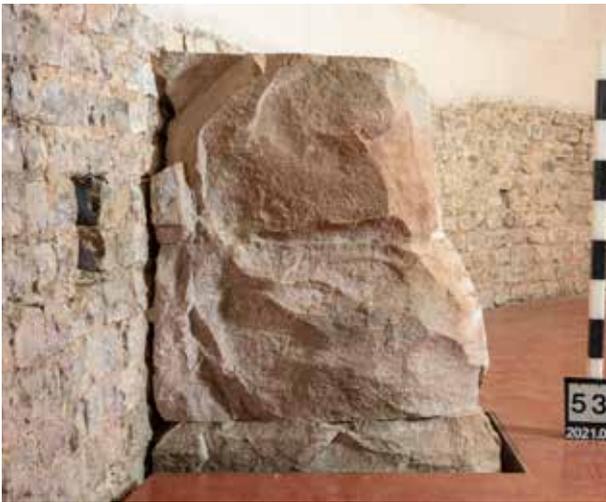
Abb. 27: Augst BL, Curia (Intervention 2021.066). Innenraum, Blick von Südwesten an den nördlichen Sandsteinstützpfiler MR 11 (vgl. Abb. 5; Beilage 1,22). Gut zu erkennen ist die breite Fuge zwischen Pfeiler und hinten durchlaufender Tambourmauer MR 1, links daneben ein offenes Balkenloch (Beilage 1,5).

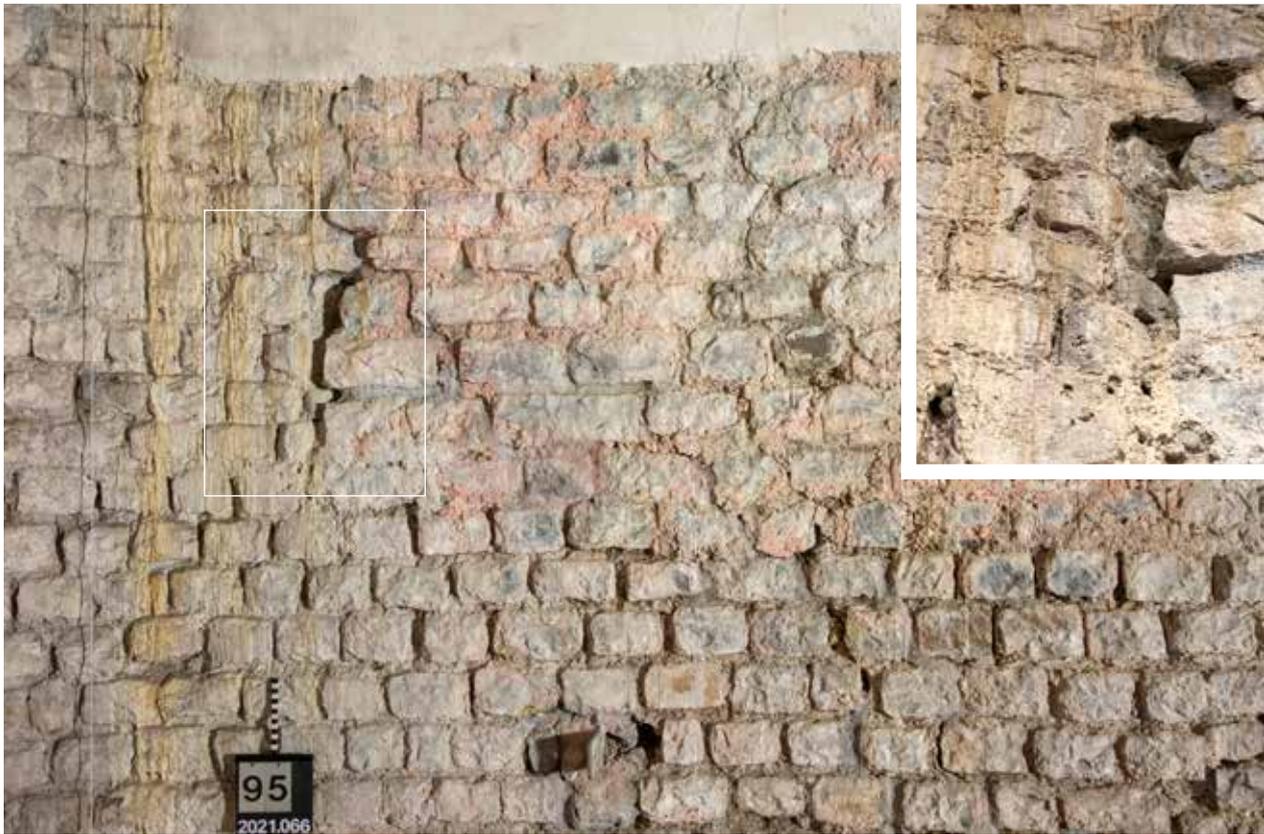
Abb. 28: Augst BL, Curia (Intervention 2021.066). Innenraum, Blick von Osten an die vertikale fünfflagige Baufuge mit der abgeknickten, schräg hinter die Tambourmauer MR 1 ziehenden jüngeren Basilicastützmauer im Abschnitt MR 1a (Beilage 1,41). Baubefund im Mauerkontext und Detailauszug (Bildausschnitt rechts) mit der umgebenden Basilicastützmauer und dem nachträglich daran angefügten oberen Bereich der Tambourmauer MR 1.

rung um rund 2,70 m nach Osten. Diese Massnahme manifestiert sich auch am Baubefund der Curiainnenseite, indem bei der genannten, über lediglich fünf Steinlagen vorhandenen Fuge in MR 1 die Flucht der neuen Basilicastützmauer MR 32 über die auf 293,50 m ü. M. liegende Reparatur der Tambourmauer MR 1 bis zur Innenschale der Curia gezogen wurde (Abb. 29; Beilage 1,41). Südlich der Curia ist ein direkt vergleichbarer Befund nicht feststellbar, stattdessen ist hier die rückwärtige Curiamauer MR 9 auf der Flucht ihres Schalenmauerwerks, aber ebenfalls quer über die Abbruchkronen von MR 1 hinweg und ohne Verband mit dieser, um sieben Steinreihen erhöht worden (Beilage 2A,13). Der in MR 1 übergreifende Versatz von 0,40 m fehlt also bei der südlichen Ecke von MR 9 und MR 1. Der Grund dafür erklärt sich dadurch, dass die Basilicastützmauer südlich der Curia keine weitere Verbreiterung erfahren hat, da hier bereits vorher, zusammen mit der Errichtung der rückwärtigen Curiamauer MR 9 der älteren Basilicastützmauer eine zusätzliche Verstärkungsmauer vorgeblendet worden war (Abb. 30,b). Hier war eine nochmalige Verstärkung dieser Stützmauer nicht nötig, da im Rahmen der Erneuerung der Curia und der Aufhebung des Untergeschosses mit seinem Zugang eine noch stärkere Terrassierung mit einer zusätzlichen, vorgelegten Hangstützmauer erfolgte (Abb. 30,d). Dadurch ergab sich eine Art Gang, der im Osten an die neu erstellte Basilica anschloss und einen Zugang von Süden in den Versammlungssaal der Curia ermöglichte. Zudem führte die Aufhöhung eines bereits existierenden, mit horizontal angelegten Entlastungsbögen verstärkten Mauerzugs im Osten zur Entstehung einer grosszügigen Terrasse, die sich im Südosten an die nach dem Brand instandgestellte Curia anschloss (Abb. 30,e). Der Baubefund legt nahe, dass eine solche Terrasse auf tieferem Niveau bereits während der älteren Bauphasen bestanden hatte, um den Zugang zum Untergeschoss der Curia zu ermöglichen (Abb. 30,a,b). Der

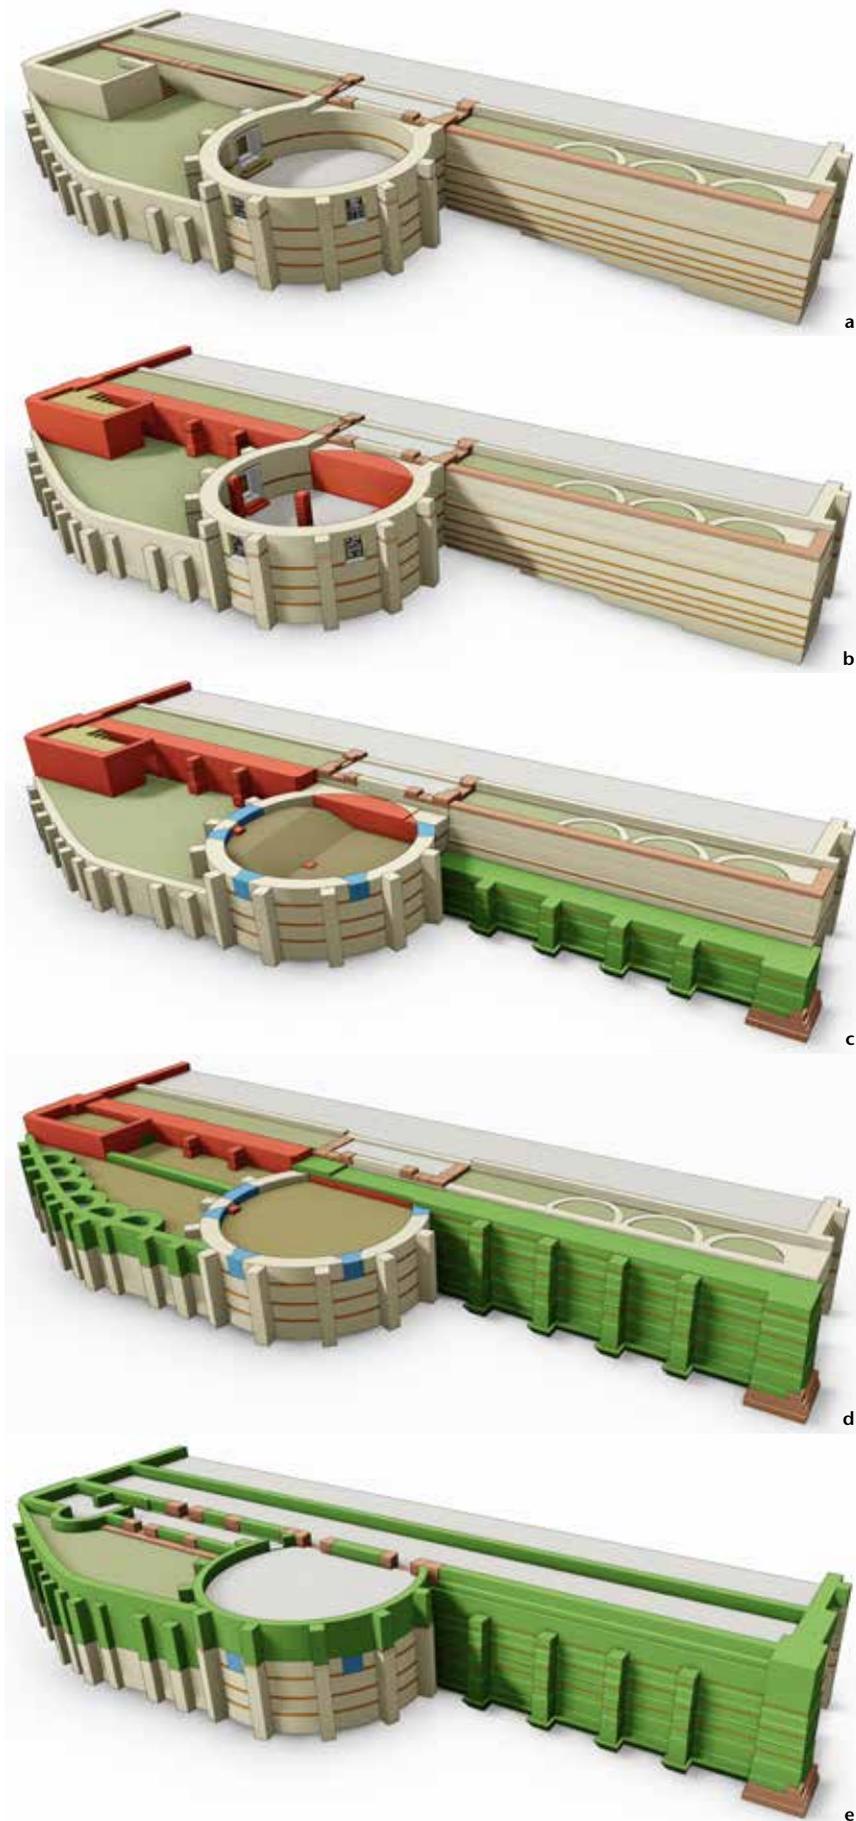
Abb. 30: Augst BL, Curia (Intervention 2021.066). Bauphasenabfolge im Bereich der Curia und der Basilicastützmauer. a) Phase 1, älteste Nutzungsphase der Curia; b) Phase 2, Umbau des Untergeschosses und Einbau von MR 9; c) Phase 3.1, Zumauerung der Fenster und Türen nach dem Brand; d) Phase 3.2, neuer Aufbau der Curia und Verstärkung des nördlichen Stützmauerabschnitts; e) Phase 3.3, Aufbau des oberen Curiageschosses.

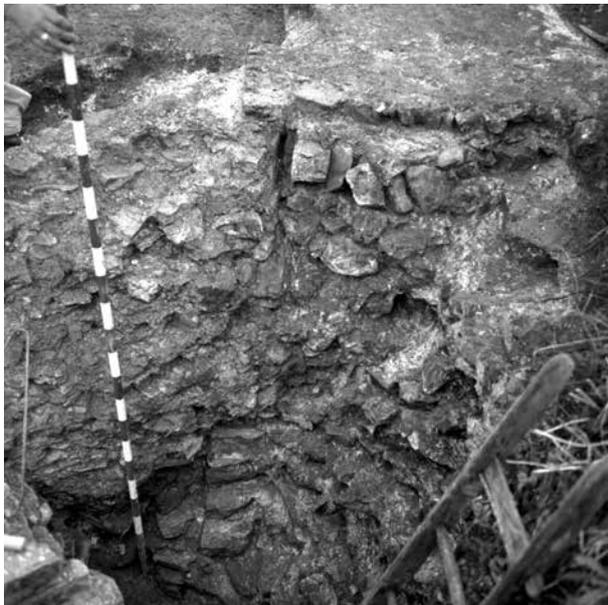
Abb. 31: Augst BL, Curia (Intervention 1961.060). Foto während der Ausgrabung der Curia im Jahr 1961; Blick von Norden, von ausserhalb der Curia in die Ecke des nordwestlichen Zusammenstosses von MR 1 (Tambourmauer, links) und MR 9/MR 32a (rückwärtige Curiamauer/Basilicastützmauer, rechts). Die am unteren Bildrand erkennbare Fuge entspricht dem Baubefund von Abb. 28 mit der umknickenden rückwärtigen Curiamauer, die hier über eine Höhe von fünf Steinlagen das Mauerhaupt der Basilicastützmauer MR 32 übernimmt (Beilage 1,41). Oberhalb der Fuge sind die Mauern über eine Höhe von ca. 80–100 cm im Verband gemauert, was sich auch mit unseren Beobachtungen im Inneren der Curia deckt (Beilage 1,42; 2A,14). Wie das Bild zeigt, folgt oberhalb des Mauerverbands über mindestens vier Steinlagen erneut eine Stossfuge, was auf eine Bauweise mit wechselndem Verband im aufgehenden Mauerwerk hinzuweisen scheint.

chen Basilicamauer vorgesetzten, massiven Verstärkungsmauer MR 32 übereinstimmt. Die Curia ist also nicht nachträglich an eine der älteren Phasen der Basilicastützmauer angebaut worden, wie dies P.-A. Schwarz und M. Trunk in demselben Foto zu erkennen glaubten und in ihrem Artikel von 1991 postuliert haben⁴⁴, sondern sie bildet in diesem oberen, reparierten Teil mit der jüngsten Bauphase der Hang-

44 Schwarz/Trunk 1991, 217 mit Abb. 10. Zudem ist anzumerken, dass Peter-A. Schwarz und Markus Trunk das Bild ungenau lokalisiert haben. Gemäss ihnen zeigt es den Blick von Norden aus dem Inneren der Curia und würde somit den südlichen Abschluss der Curiamauer MR 1 an die Basilicastützmauer MR 9/MR 32 zeigen. Eine erneute Abklärung der Lage dieses Detailfotos hat aber ergeben, dass es sich zwar durchaus um den Blick von Norden handelt, aber von *ausserhalb* der Curia. Die neue Zuweisung erfolgte durch einen Abgleich mit anderen Fotos der Grabung, die verschiedene eindeutige Indizien für eine klare Zuordnung geliefert haben.

Zusammenfassend lässt sich der Befund an der Nordwestecke der Mauern MR 1 und MR 9/MR 32 so interpretieren, dass die Curiamauer MR 1 nach dem schweren Brandereignis bis auf eine Höhe von ca. 293,50 m ü. M. abgebrochen und gereinigt wurde (Abb. 30,c), bevor der Wiederaufbau begann. Dabei wurde zunächst die rückwärtige Curiamauer MR 9 über die Mauerkrone der Tambourmauer MR 1 hinweg um fünf bis sieben Steinlagen aufgehöhht, um die Terrasse für die neu zu errichtende Basilica vorzubereiten und gleichzeitig als Referenzlinie für die weiteren Aufbauarbeiten an der Curia zu dienen (Abb. 30,d). Danach begann man mit den weiteren Arbeiten an der Tambourmauer MR 1 und mauerte diese im Inneren mit einer Stossfuge gegen die zuvor erhöhte respektive im Bereich nördlich der Curia gänzlich neu errichtete MR 9/MR 32. Diese erste Etappe fällt durch einen fünf Steinlagen starken Keil auf, der an MR 1 ansetzt und sich durch eine «mörtelverschmierte» Oberfläche auszeichnet, die bis zur Oberkante der Türverfüllung ausläuft (Abb. 33; Beilage 1,38). Ein vergleichbarer Keil ist bei der nördlichen Ecke zwar nicht auszumachen, es finden sich dort aber anstelle der mörteligen Oberfläche auf einigen Metern an MR 1 vermehrt Fugenstriche (vgl. Abb. 28). Das darüberliegende heute sichtbare Mauerwerk der beiden Curiamauern erscheint dann recht einheitlich und ist in wechselweisem Anstoss und Verband gemauert (Beilage 1,42; 2A,14; vgl. Abb. 30,e; 31).

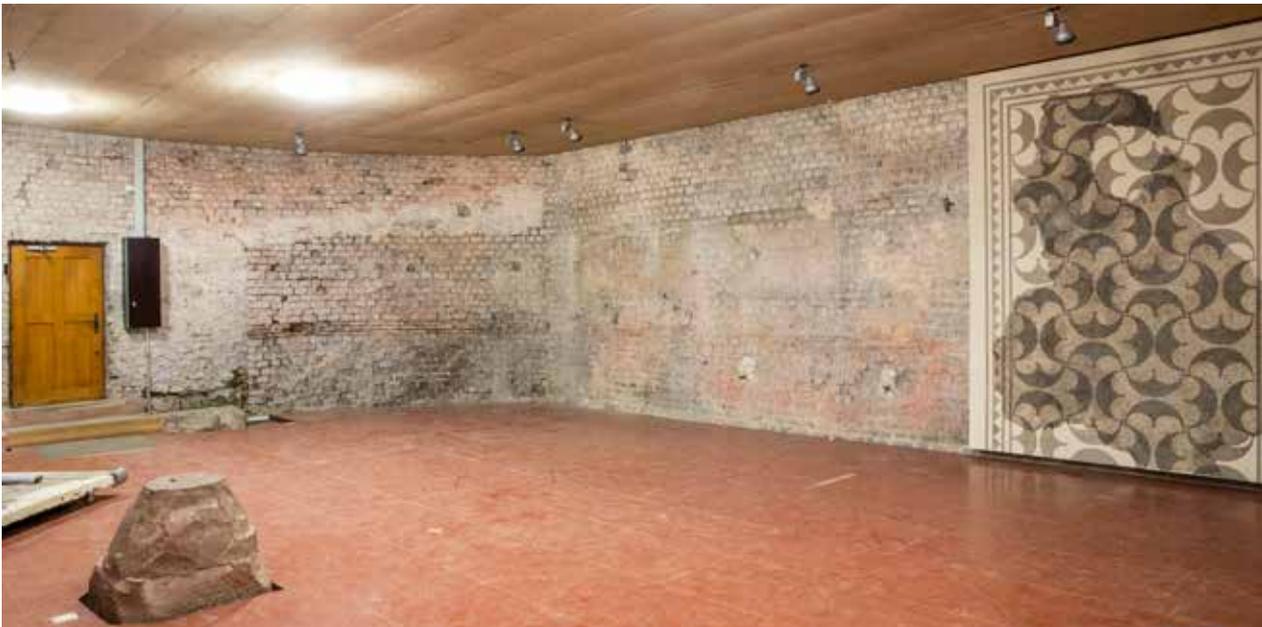
Abb. 33: Augst BL, Curia (Intervention 2021.066). Innenraum, Blick von Norden auf Abschnitt MR 1m der Tambourmauer (linke Bildhälfte) und die rückwärtige Curiamauer MR 9 (rechte Bildhälfte) mit dem grossen, im Moment noch an der Wand befestigten Bodenmosaik aus Insulae 41/47. Links ist die vertikal verlaufende Baufuge der Zumauerung des ursprünglichen Kellerzugangs erkennbar, am linken Bildrand die moderne, 1961 ins antike Mauerwerk eingebrochene Türe in Abschnitt MR 1h. Im Vordergrund links die Reste des zentralen Sandsteinstützpfelers MR 12 mit den durch die Hitze des Brands abgeplatzten Quaderecken. Das von der Fuge der Türzumauerung wegführende mörtelverschmierte Band in der oberen Zone von MR 1m (Beilage 1,38) zieht ziemlich genau an derselben Stelle an die rückwärtige Curiamauer MR 9, an der die beiden Mauerzüge nicht miteinander im Verband errichtet wurden, sondern die Reparatur von MR 1 an die Aufstockung von MR 9 reicht (Beilage 2A,13). Oberhalb davon bilden die Tambourmauer und die rückwärtige Curiamauer einen sauberen Verband und sind nachweislich gleichzeitig entstanden. Die Rosafärbung an den Maueroberflächen stammt nicht etwa von Verputzresten aus Ziegelschrotmörtel, sondern ist auf den Befall durch Actinobakterien (Gattung Rubrobacter) zurückzuführen.

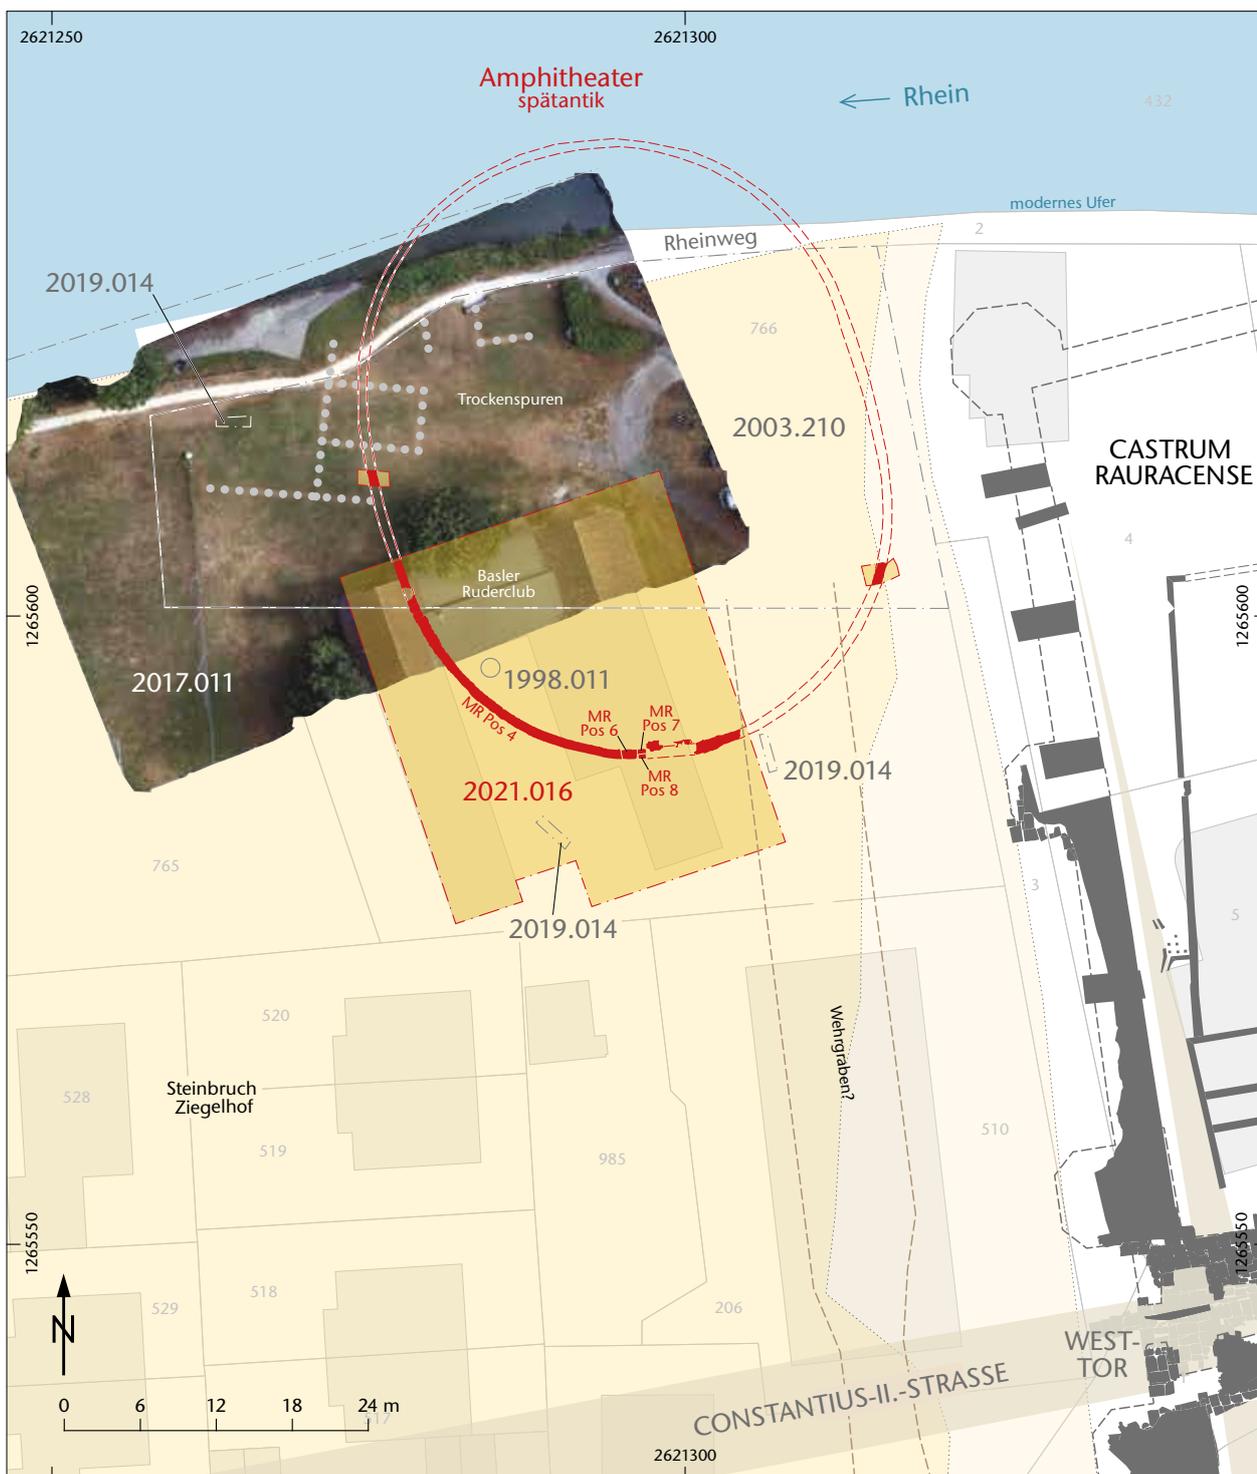
Abb. 1: Kaiseraugst AG, Bootshaus Basler Ruderclub (Begleitung 2021.016). Situationsplan. M. 1:600.

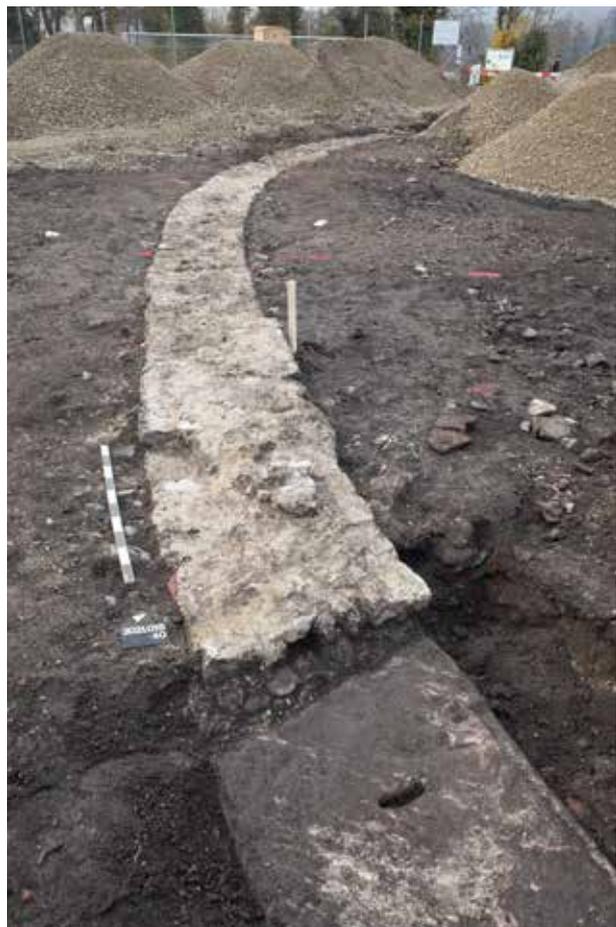
Abb. 8: Kaiseraugst AG, Bootshaus Basler Ruderclub (Begleitung 2021.016). Die Podiumsmauer Pos 4. Im Bild unten ist der Buntsandsteinquader Pos 6 zu sehen, der die Unterlagsschwelle der seitlichen porta postica des südlichen Arenators bildete.

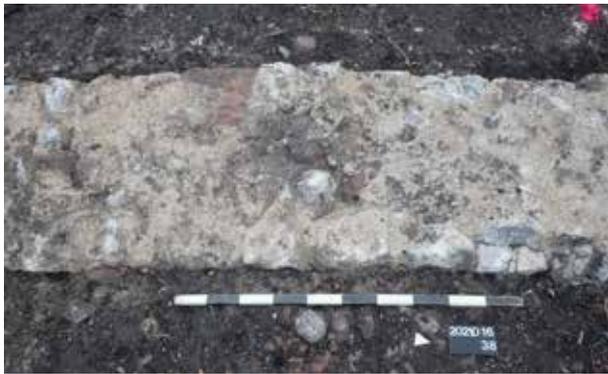
Abb. 9: Kaiseraugst AG, Bootshaus Basler Ruderclub (Begleitung 2021.016). Detail des Mauerwerks Pos 5 der Podiumsmauer Pos 4.

Pos 24, bestehend aus grob zugehauenen Kalksteinen und vereinzelt feinkörnigen Buntsandsteinen, eingebracht. Darauf folgt das lagige Mauerwerk Pos 5. Es ist 80 cm breit, zweischalig und war noch bis zu acht Lagen hoch erhalten. Verbaut sind Handquader aus dem lokalen Muschelkalk, Kalktuff, Dolomit und einige feinkörnige Buntsandsteine sowie Ziegelfragmente. Im Mauerwerk ist zudem vermehrt Geröll verbaut. Es konnten drei Mörteltypen unterschieden werden: ein weisslicher, «harter» Kalkmörtel mit Einschlüssen aus Grobsand und Feinkies (Ergolzschotter), ein beiger, «bröckeliger», relativ weicher Kalkmörtel mit Einschlüssen aus Grobsand, Feinkies (Ergolzschotter) und Branntkalk sowie ein rosafarbener Terrazzomörtel mit Einschlüssen aus Ziegelsplittern.

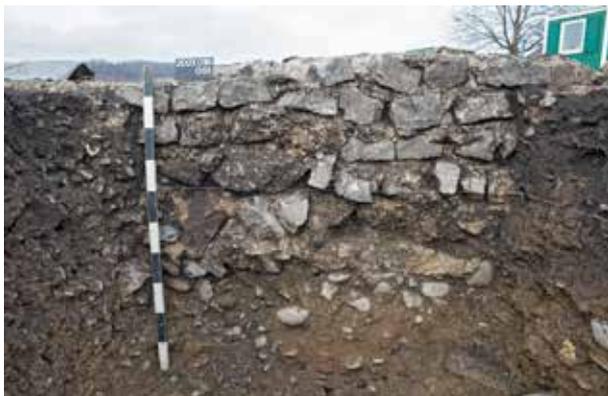
Abb. 10: Kaiseraugst AG, Bootshaus Basler Ruderclub (Begleitung 2021.016). Ansicht des Fundamentaufbaus der Podiumsmauer Pos 4. Unter dem Fundament ist die Steinbruchrückverfüllung Pos 3 zu erkennen.

Das Amphitheater ist in der Geländemulde erbaut worden, die durch den rückverfüllten Steinbruch entstanden war. Dieser war demzufolge zum Zeitpunkt des Arenabaus bereits ausgebeutet und aufgegeben. Die charakteristische Steinbruchrückverfüllung Pos 3, bestehend aus gelbbraunem, lehmigem Silt, Kies aller Fraktionen und Muschelkalkabschlägen, konnte innerhalb der Grabung flächig und in den Profilen P 3 und P 4 dokumentiert werden (Abb. 5; 6). Ihre Oberkante lag zwischen 261,86 m ü. M. im Süden und 261,80 m ü. M. etwas weiter nördlich. Allerdings wurden weder die Abbauwand noch die Muschelkalkplatte gefasst. Diese liegen hier offenbar noch tiefer. In der Grabung 1993.001 «Damann-Natterer» etwa 80 m weiter südlich konnte die nordwärts abfallende Abbaukante des Steinbruchs dokumentiert werden⁸. Es ist dies der bis anhin einzige dokumentierte Aufschluss dieser Kante. Die Nutzungsdauer des Steinbruchs ist noch unbekannt. Aus der aktuellen Grabung liegen keine Funde aus der Steinbruchrückverfüllung Pos 3 vor. Die wenigen Funde aus den unteren Steinbruchverfüllungen aus der Grabung von 1993 werden ins 2. Jahrhundert datiert⁹. Zwei Fundkomplexe enthalten auch Funde aus dem 1. Jahrhundert¹⁰. Aus den höheren Einfüllungen des

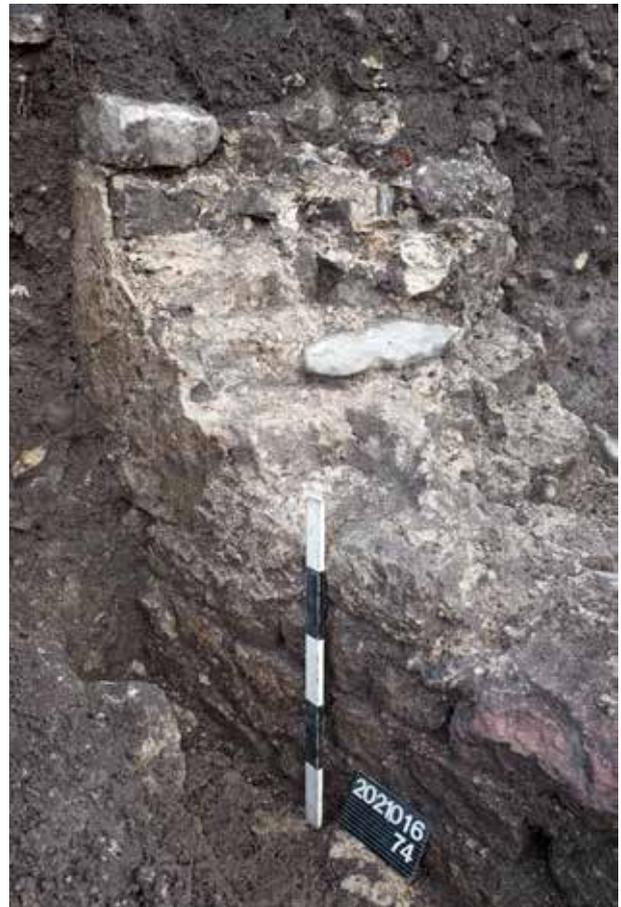
Abb. 11: Kaiseraugst AG, Bootshaus Basler Ruderclub (Begleitung 2021.016). Ansicht des arenaseitigen Hauptes der Podiumsmauer Pos 4 mit dem Wandverputz im Südosten der Arena.

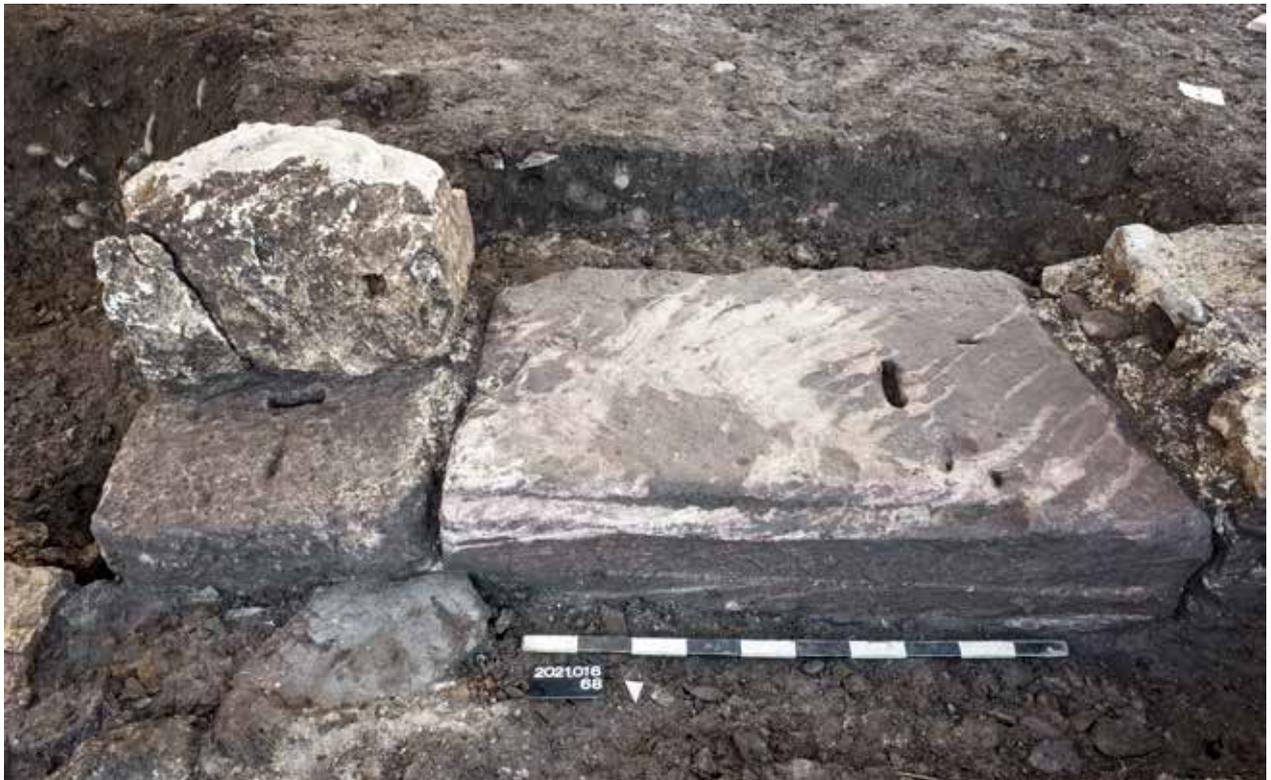
Abb. 13: Kaiseraugst AG, Bootshaus Basler Ruderclub (Begleitung 2021.016). Die seitliche *porta postica* des südlichen Arenators. Erkennbar sind der grosse Buntsandsteinquader Pos 6, der daran anschliessende Buntsandsteinquader Pos 7 sowie der darauf aufliegende Quader des Torgewändes Pos 8.

Abb. 4). Am Westende, in der Flucht der Schmalseite des Falzes, waren Stemmlöcher zu erkennen. Diese stammen vermutlich vom Ausrichten eines Werksteins des Türgewändes gegen die Mauer Pos 4. Im Osten des Quaders befindet sich ein weiteres Stemmlöcher, das zugemörtelt worden ist und von der Primärverwendung des Quaders stammen dürfte. Die Quaderoberfläche weist im Süden leichte Abarbeitungsspuren auf (Abb. 13). Sie stammen von einem Spitzzeisen und sind nur minimal tiefer als die Quaderoberfläche. Sie sind bis zu 15 cm breit und auf der gesamten Quaderbreite erkennbar. Entweder geben diese Spuren das Südenende der einst auf diesem Quader aufliegenden Schwelle an oder sie stammen von seiner Primärverwendung. Der Quader diente nämlich als Unterlage für die eigentliche Schwelle, die bereits beraubt war. Aufgrund der Aussparung (H = 10 cm) im daneben, aber eine Lage höher liegenden verbauten Quader Pos 8 kann die Stärke der eigentlichen Schwelle noch indirekt ermittelt werden. Sie dürfte 7–8 cm stark gewesen sein. Es ist wahrscheinlich, dass die einstige Schwelle aus Kalkstein bestand. Eine solche Disposition aus Kalksteinschwelle auf einer Unterlagsschwelle aus Buntsandstein konnte zumindest beim Amphitheater Augst-Sichelengraben in der Oberstadt von Augusta Raurica noch *in situ* dokumentiert werden¹⁴. Östlich des grossen Quaders Pos 6 ist ein weiterer 0,70 m × 0,80 m grosser grobkörniger Buntsandsteinquader Pos 7 verbaut. Die beiden Quader sind miteinander vermörtelt. Auf seiner Oberfläche befindet sich ein Wolfsloch und nördlich davon eine Nord-Süd verlaufende Einarbeitung, bei der es sich um eine Ritzlinie – vielleicht einen Fixpunkt zur Vermessung der Arena – handeln könnte. Auf Pos 7 ist der oben erwähnte, 0,70 m × 0,41 m × 0,40 m grosse Quader Pos 8 aus k Reidigem Korallenkalk (St.-Ursanne-Formation, sogenannter «Rauracien») gesetzt. Am Ost- und am Westhaupt waren noch deutlich Spuren eines Spitzzeisens zu erkennen. An seinem Nordhaupt befindet sich eine 5,8 cm × 4,2 cm × 8,0 cm grosse Aussparung, bei der es sich um ein Dübel- oder Klammerloch handeln dürfte (Abb. 14). Auch dies ist ein Hinweis darauf, dass hier ein Stein in Zweitverwendung verbaut worden ist. Dieser ist mit dem darunterliegenden Quader Pos 7 vermörtelt. Auf der Oberfläche des Quaders Pos 7 war eine weitere, rund 35 cm tiefe und 68 cm breite Abarbeitung erkennbar. Diese dürfte zur Auflage eines weiteren Quaders nördlich von Quader Pos 8 gedient haben. Der Quader Pos 8 ist Teil des Mittelpfeilers zwischen der Pforte und dem Arenator und Bestandteil des Türgewändes.

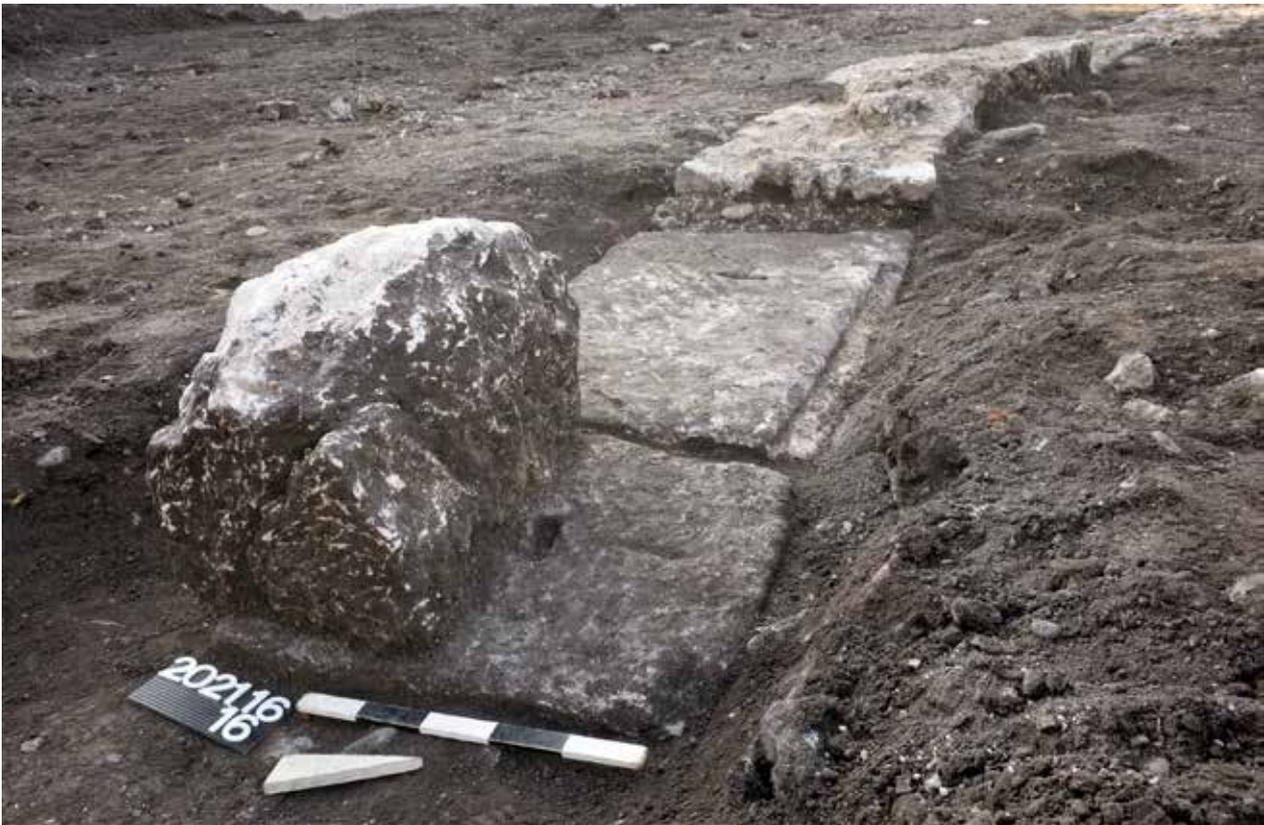
Abb. 14: Kaiseraugst AG, Bootshaus Basler Ruderclub (Begleitung 2021.016). Schrägansicht auf die seitliche porta postica des südlichen Arenators. Erkennbar sind der grosse Buntsandsteinquader Pos 6, der daneben verbaute Buntsandsteinquader Pos 7 sowie der darauf aufliegende Quader des Torgewändes Pos 8. Im Hintergrund die Podiumsmauer Pos 4.

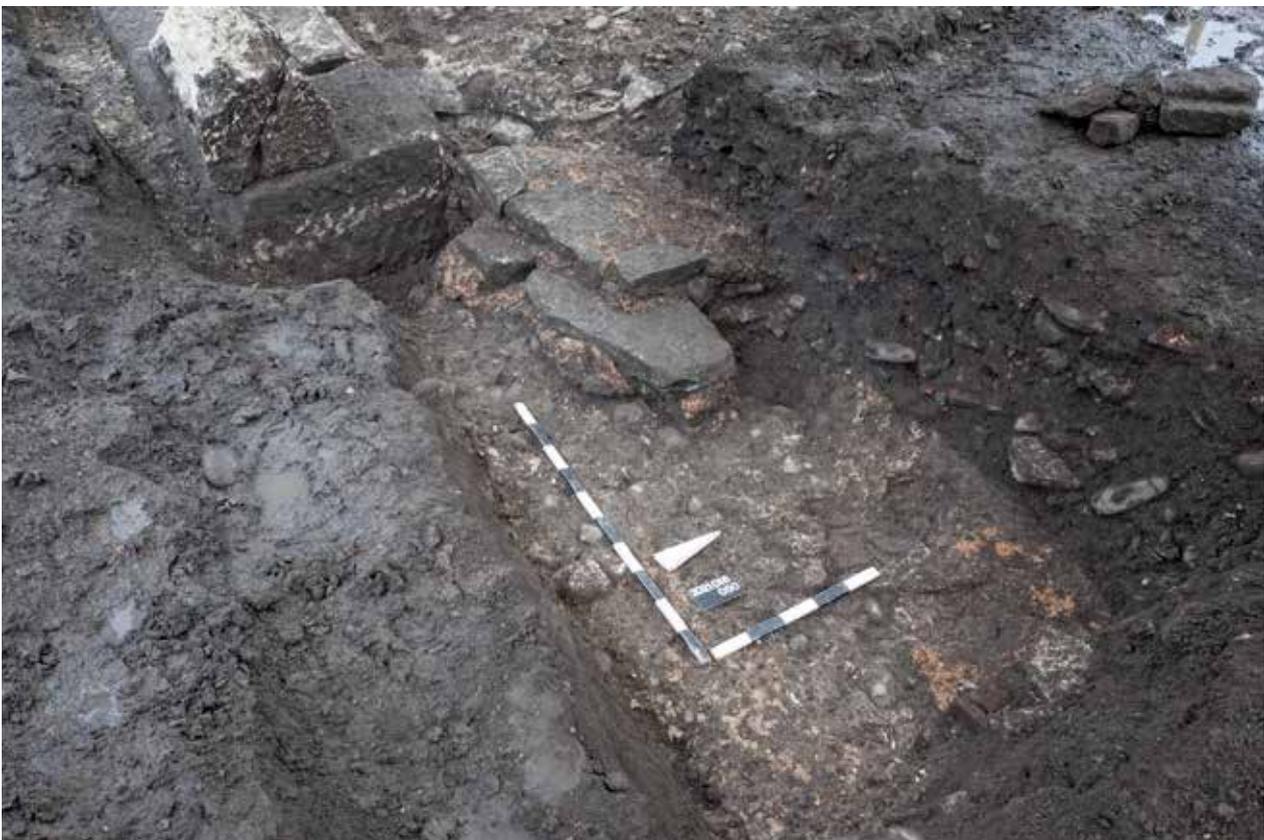
Abb. 15: Kaiseraugst AG, Bootshaus Basler Ruderclub (Begleitung 2021.016). Schrägansicht auf das beraubte südliche Arenator. Im Bildvordergrund die Raubgrube mit den Resten der Torschwellenfundation aus Kalk- und Terrazzomörtel Pos 26/Pos 31 und Pos 32. Im Bildhintergrund sind die Quader Pos 7 und Pos 8 zu sehen.

Anhand der Befunde kann folgende Disposition für den südlichen Arenazugang rekonstruiert werden: Das Tor bestand aus einer maximal 4,0 m breiten und maximal 1,5 m tiefen Schwelle, das von zwei seitlichen Pforten flankiert war. Aufgrund der Breite des Tordurchgangs ist von einem zweiflügeligen Tor auszugehen. Ein praktisch identischer Toraufbau findet sich auch beim mittelkaiserzeitlichen Amphitheater Augst-Sichelengraben in der Oberstadt von Augusta Raurica (Abb. 16)¹⁵. Die Torschwellen dürften aus Buntsandsteinquadern bestanden haben.

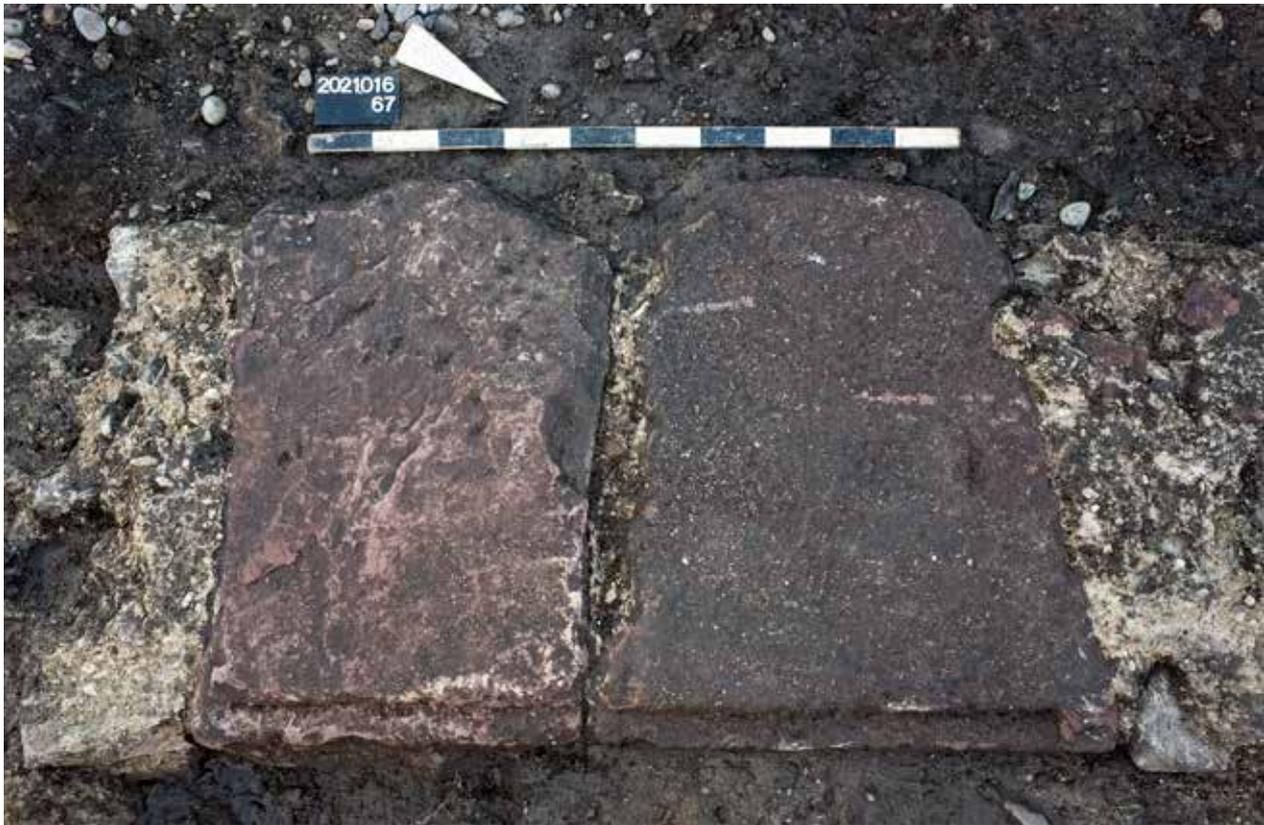
Abb. 17: Kaiseraugst AG, Bootshaus Basler Ruderclub (Begleitung 2021.016). Die Unterlagsschwelle bestehend aus zwei Buntsandsteinquadern Pos 21 der westlichen Arenapforte. Das Innere der Arena liegt unten im Bild.

Beide Quader bildeten die Unterlagsschwelle für die eigentliche Schwelle, die auch hier fehlte. Die *porta postica* lässt sich als einflügelige Pforte ins Innere der Arena rekonstruieren. Aufgrund der bündigen Abmauerung der Podiumsmauer Pos 4 dürfte das Türgewände nicht aus Quadern bestanden haben, sondern aufgemauert gewesen sein. Es ist davon auszugehen, dass die Arena noch über weitere Seiteneingänge betreten werden konnte.

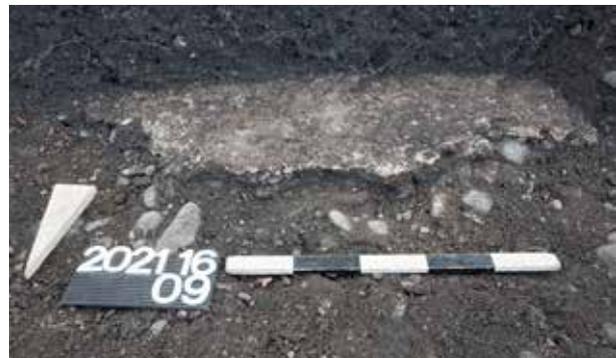
Am Fuss von Südprofil P 1 wurde eine vermutlich ursprünglich rechteckige, mind. 0,50 m × 1,80 m grosse Struktur Pos 2, bestehend aus weissgelblichem Kalkmörtel, viel Ziegelschrot, kaum Rundkies und sehr viel Branntkalk, angeschnitten. Dabei dürfte es sich um einen Lösch- und Mörtelmischplatz handeln (Abb. 18). Der Mischplatz ist auf der Schicht Pos 14/ Pos 29 angelegt worden, die die Steinbruchverfüllung Pos 3 überdeckt und sich infolge einer Phase der Inaktivität hier gebildet hat. Es ist folglich gut möglich, dass der Mischplatz in einem Zusammenhang mit dem Bau des Amphitheaters steht. Der Mörtelmischplatz wird von der im Südprofil P 1 und im Ostprofil P 2 dokumentierten Schicht Pos 1 und der darauf aufliegenden Schicht Pos 13 überdeckt. Bei Letzterer dürfte es sich um die Reste einer Oberfläche handeln. Diese

Abb. 18: Kaiseraugst AG, Bootshaus Basler Ruderclub (Begleitung 2021.016). Der Lösch- und Mörtelmischplatz Pos 2.

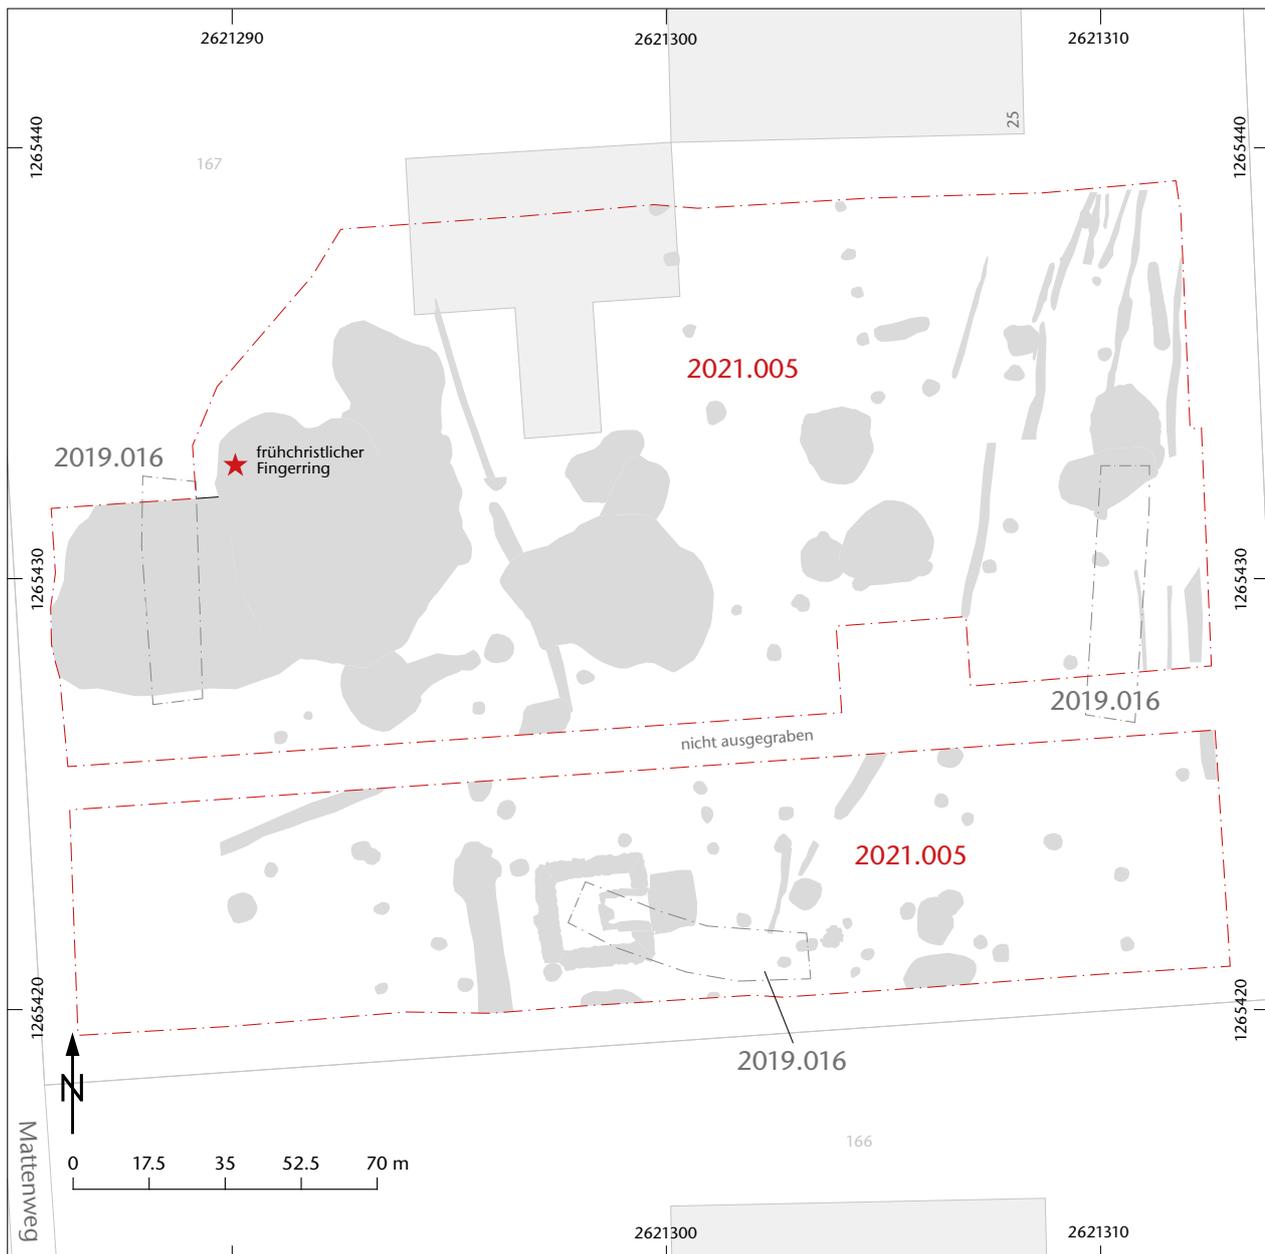
Abb. 2: Kaiseraugst AG, Mühlegasse 25 (Grabung 2021.005). Befundplan mit Fundort des Fingerrings Inv. 2021.005.G07818.1. M. 1:175.

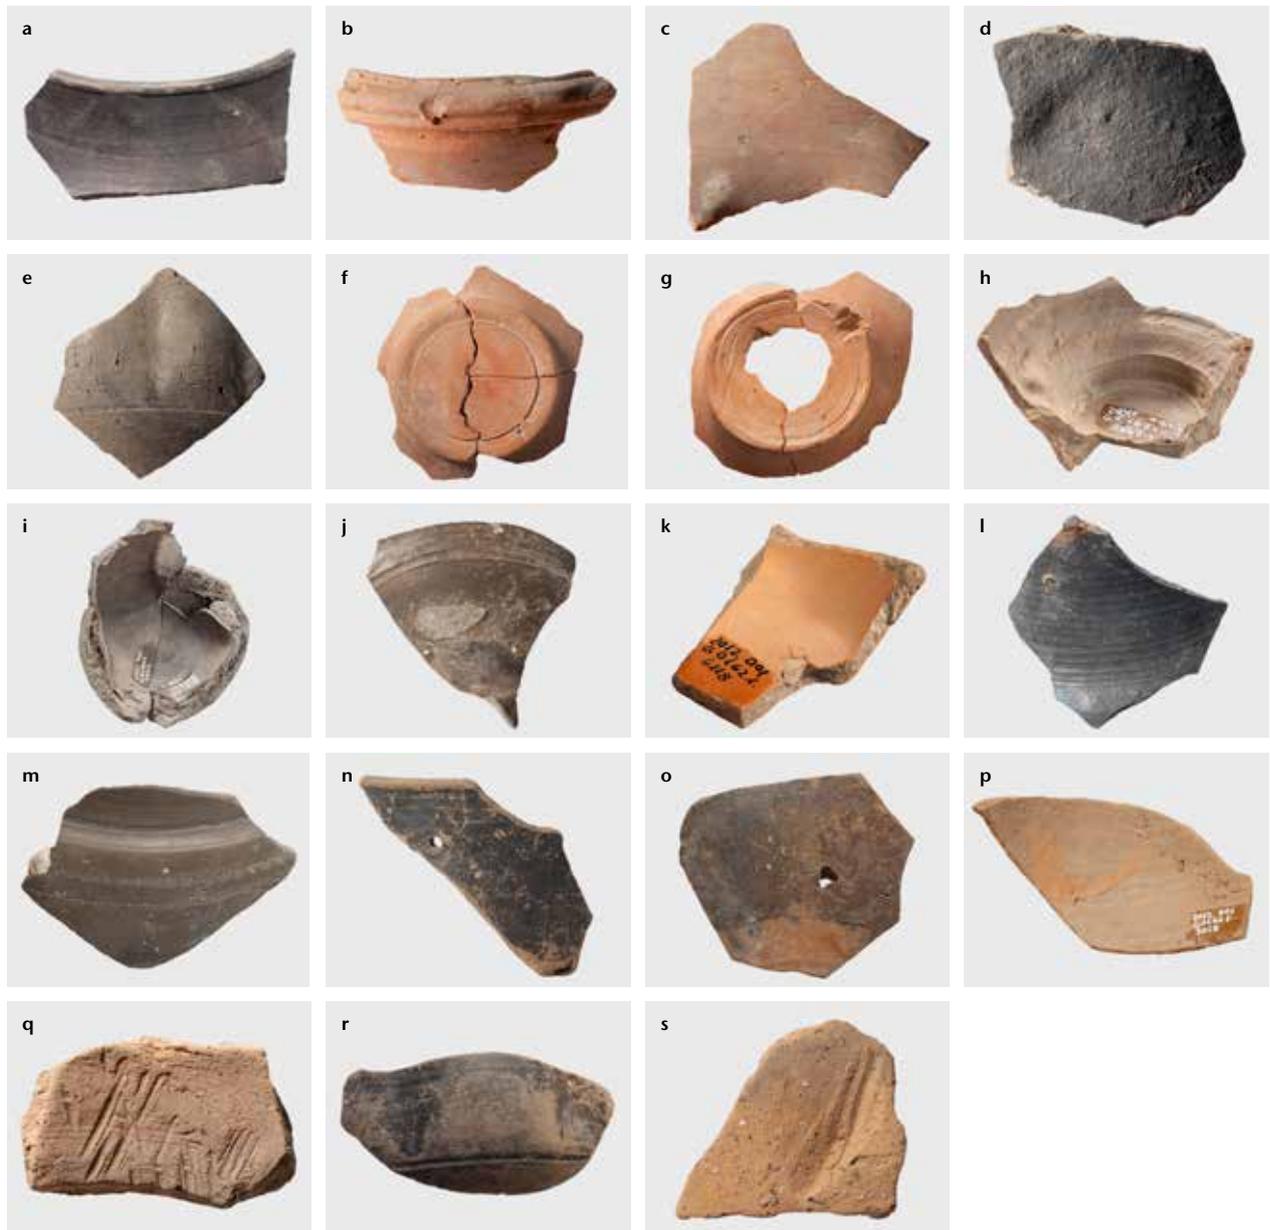
Neben grossen Serien gleicher Gefässtypen in der unteren Verfüllung des Sodbrunnens gibt es weitere Hinweise darauf, dass es sich bei der Keramik um Ausschussware aus den umliegenden Töpferöfen handelt. Fehler bei der Tonaufbereitung, beim Trocknungsprozess oder beim Brennvorgang können dazu führen, dass die fertigen Produkte unbrauchbar oder zumindest für den Verkauf ungeeignet sind. Solche Gefässe bezeichnet man als Fehlbrände, auch wenn die Fehler oft schon vor dem Brand entstanden sind⁵⁸.

Abb. 4: Kaiseraugst AG, Auf der Wacht (Grabung 2012.001). Sodbrunnen MR 12, untere Verfüllung. Produktionsabfall: Keramik mit Form- und Brandfehlern.

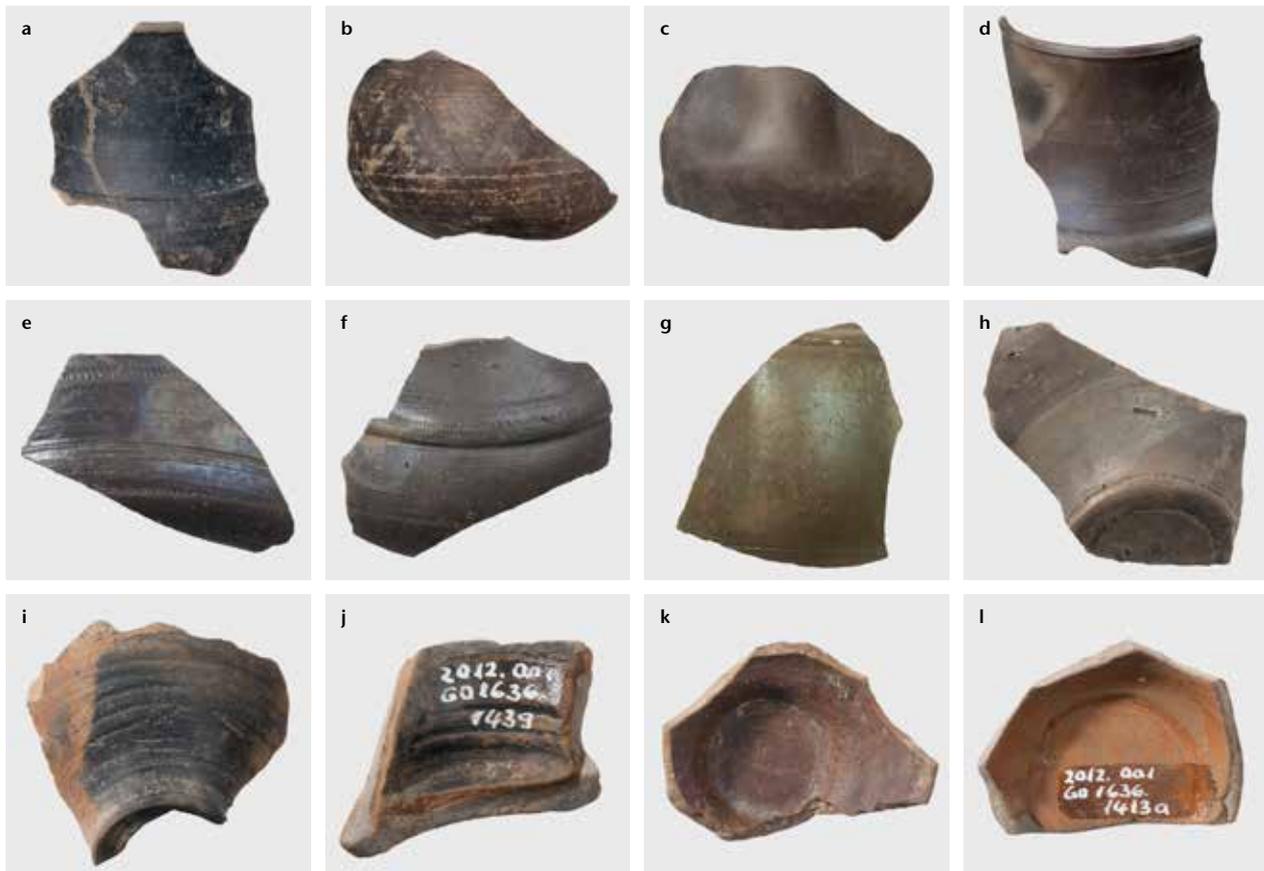
Abb. 5: Kaiseraugst AG, Auf der Wacht (Grabung 2012.001). Sodbrunnen MR 12, untere Verfüllung. Produktionsabfall: Keramik mit Farbfehlern.

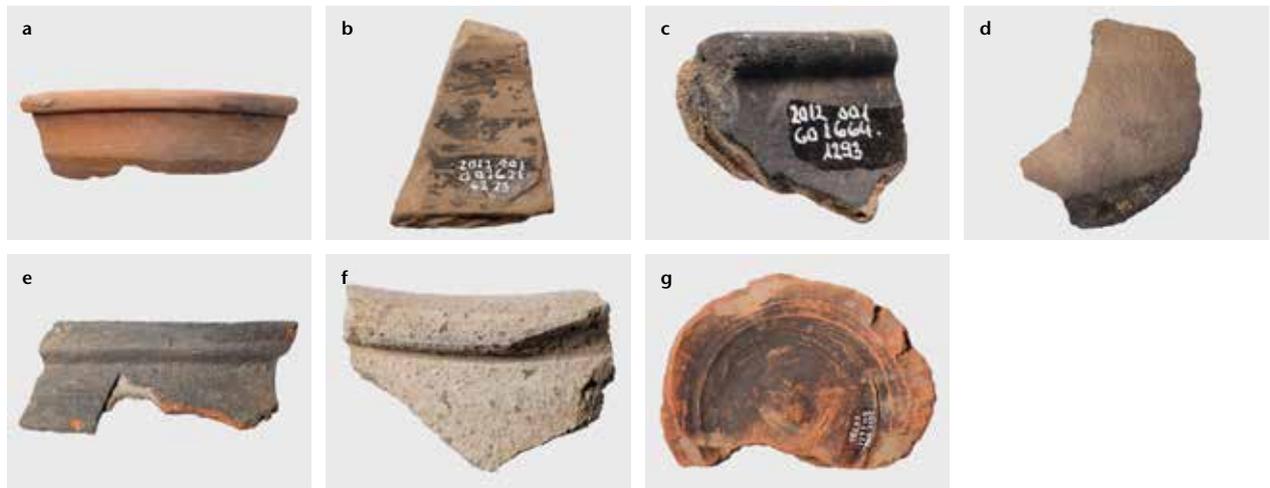
Schliesslich können beim Brennen der Keramik diverse Fehler entstehen. Verformungen, klingend harte Scherben, Verfärbungen – insbesondere ins Bläuliche –, Verschmelzungen,

Abb. 6: Kaiseraugst AG, Auf der Wacht (Grabung 2012.001). Sodbrunnen MR 12, untere Verfüllung. Produktionsabfall: Keramik mit Brandfehlern.
