2022

Editorial

Die erste Jahreshälfte 2021 stand ganz im Zeichen des Umzugs ins neue Sammlungszentrum Augusta Raurica: Alle Büroarbeitsplätze, Werkstätten, Archive und die Bibliothek fanden – nach vielen Jahren verteilt auf diverse Liegenschaften – nun unter einem einzigen Dach in den neuen Räumlichkeiten des Sammlungszentrums ihren Platz. Ende 2022 wird der zweite Teil des Gebäudes mit den Funddepots und Lagerräumen fertiggestellt und im Verlaufe des Jahres 2023 ebenfalls bezogen. Danach werden alle Mitarbeitenden von Augusta Raurica – ausser dem Gästeservice-Team – und die komplette Sammlung in einem einzigen Gebäude vereint sein.

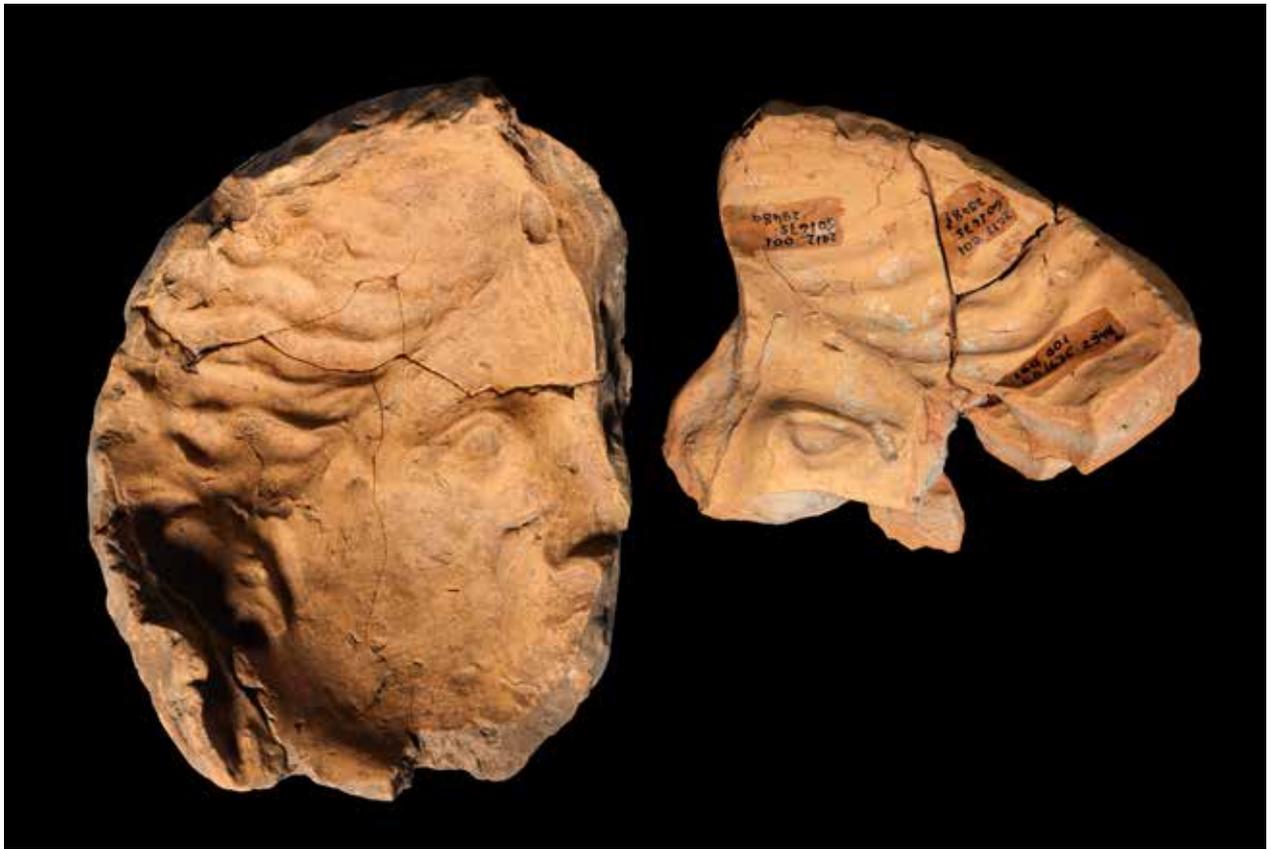
Abb. 14: Kaiseraugst AG, Auf der Wacht (Grabung 2012–2013.001). Sodbrunnen MR 12. Das aus zwei Fragmenten zusammengesetzte Tonmodell für eine Maske aus der Grabungskampagne 2013.001 und aus dem Sodbrunnen MR 12. M. ca. 1:2.

Masken, wie man sie mit dem gefundenen Tonmodell herstellen konnte, sind meistens in privaten Wohnhäusern, besonders in Peristylen und Portiken als Dekoration aufgehängt worden. Dabei hatten sie ausser rein dekorativem Charakter vermutlich auch eine gewisse Schutzfunktion und galten als Glücksbringer⁸³. Um sie als Theatermaske zu tragen, ist das Modell zu klein.
