# Jahresberichte aus Augst und Kaiseraugst

Amt für Museen und Archäologie des Kantons Basel-Landschaft  
Liestal 1987

# Das Augster Amphitheater Die Sicherungsgrabungen 1986

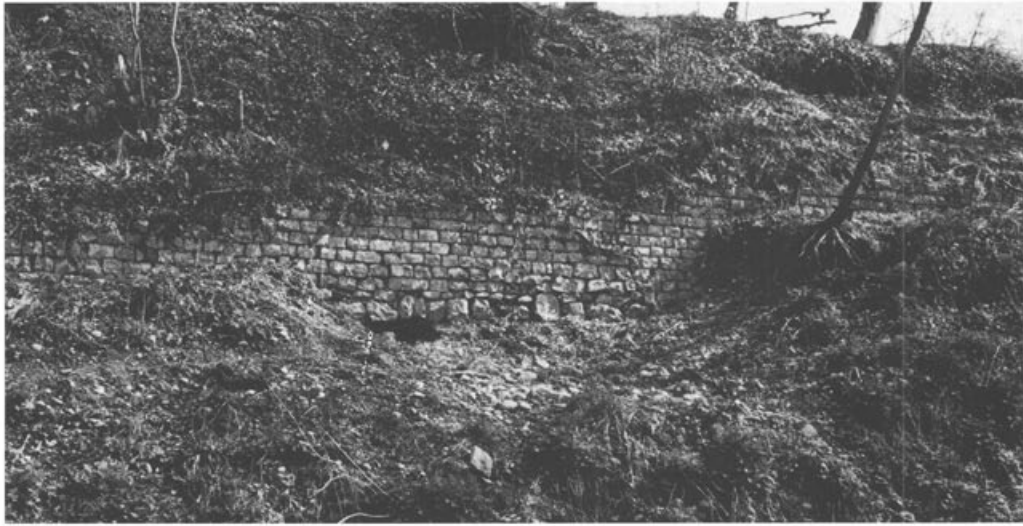
Abb. 1 Augst-Amphitheater. Mauern 7 (Bildmitte) und 8 (unten) im Osteingang, durch Rutschungen ohne menschliches Zutun freigelegt und dem Zerfall preisgegeben (Frühjahr 1986).

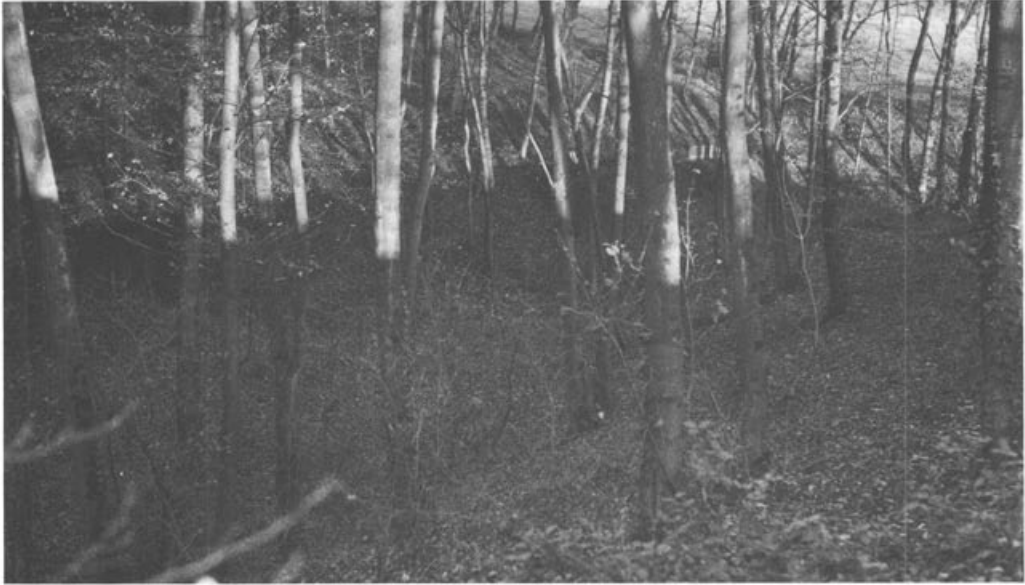
Abb. 3 Augst-Amphitheater. Der Sichelengraben kurz nach der Entdeckung und den ersten Sondierungen (um 1960): links die *cavea*, rechts im Hintergrund der Osteingang mit Mauer 7. Blick von Westen.

bögen (des Westeingangs?)<sup>4</sup> entdeckte (Abb. 3; 4). Er informierte umgehend R. Laur-Belart über seine Entdeckung, worauf dieser noch im November und Dezember 1959 neun Sondierschnitte (Abb. 2) anlegen liess. «Es bedurfte nur eines kurzen, assoziativen Gedankensprungs, der aber seit Beatus Rhenanus noch nie gemacht worden war, dass hier das seit dem 16. Jahrhundert gesuchte Amphitheater vorliegen müsse, 350 m vom szenischen Theater entfernt! Wenige Sondiergräben genügten, um das Oval der Arenamauer und die Stützmauern des West- und Osteingangs festzustellen. Durch eine öffentliche Sammlung, die Munizipalität Herrn Dr. René Clavels und die generöse Offerte des Eigentümers, des Ehingerischen Fideikommisses Tempelhof, wurde es der Stiftung Pro Augusta Raurica möglich, das Areal im Jahre 1960 zu erwerben und die ersten Ausgrabungen vorzunehmen. Durch den rampenartigen Osteingang hinunter wurde ein Fahrweg angelegt und mit Hilfe eines Traxcavators und Lastwagen das in die Arena eingeschwemmte, kiesige Material teils weggeführt (1961/62, Abb. 5), teils planiert. Am Rand wurden grössere Mauerpartien freigelegt; doch konnten diese Arbeiten nur im Winter ausgeführt werden, da die Notgrabungen auf dem Steinler sommersüber alle Kräfte in Anspruch nahmen. Bis heute (1966) ergibt sich folgendes Bild des neugewonnenen Bauwerkes:

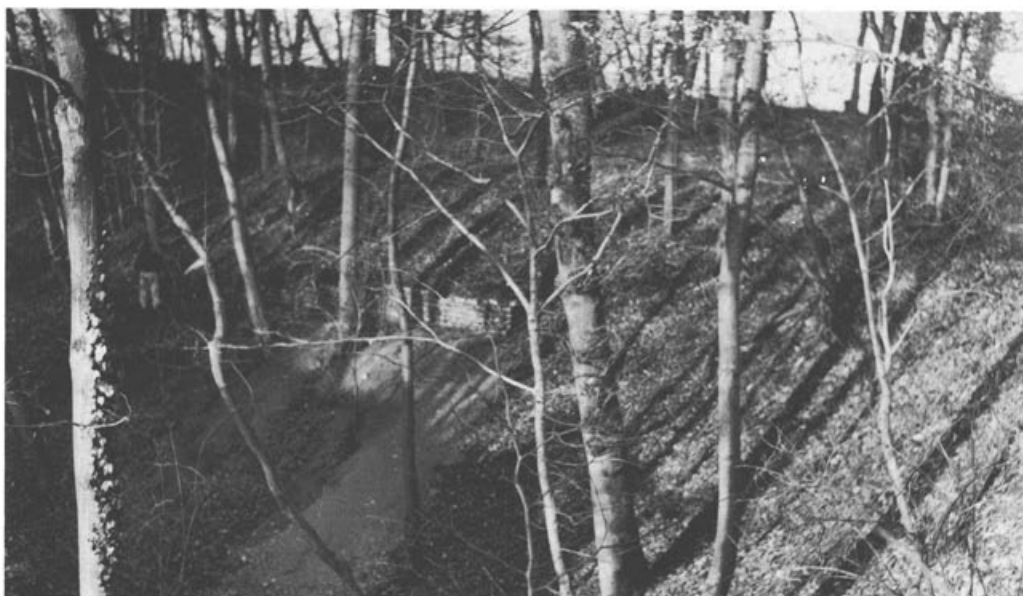
Abb. 4 Augst-Amphitheater. Der Osteingang mit der oberflächlich freigelegten Mauer 7 (um 1960). Blick von Süden.

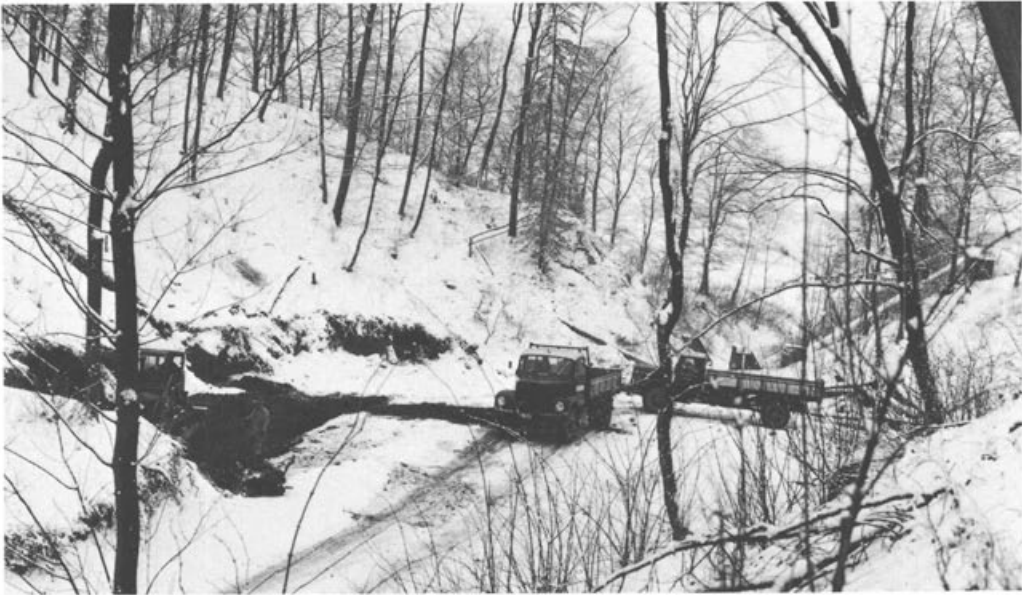
Abb. 5 Augst-Amphitheater. Ausbaggerung und Planierung der Arena 1961/62.

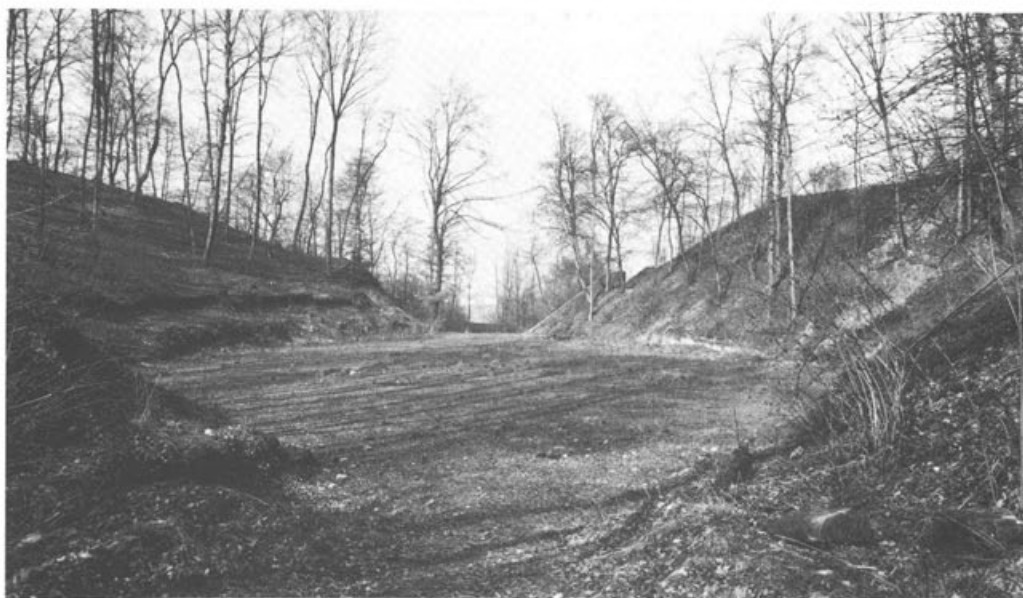
Abb. 6 Augst-Amphitheater. Zustand bald nach 1962, mit rekonstruiertem Arenaboden. Die Arenamauer und Teile der Eingangspartien sind ungeschützt und unrestauriert der Witterung und Begehung ausgesetzt.

Die Arenamauer, die noch 1–2 m hoch erhalten ist, umschliesst ein Oval von 48×33 m (Abb. 6). Ob dahinter, wie in Vindonissa, ein Umgang vorhanden ist, weiss man noch nicht. Auf der kurzen Südost-Achse befinden sich zwei Türen mit Sandsteinschwelen, die in zwei Zwinger führen dürften. Auf der Westseite liegt die Ausfahrt, deren Seitenmauern wie beim Theater durch stehende Halbtonnen-Bögen abgestützt und noch rund 8 m hoch erhalten sind. Auf der Ostseite sind Ecken des Einfahrtportals gefunden; es ist 12 m breit und wird in einen tunnelartigen Gang geführt haben, durch den man von der Stadtseite auf einem rampenartigen, gebogenen Weg wie heute die Arena erreichte.

Damit ist jedoch noch nichts über den oberen Abschluss der Arenamauer gesagt. Spuren einer Brüstung oder Mauerabdeckung fanden sich nirgends in situ. Einzig zwei Architekturstücke aus Buntsandstein können in diesem Zusammenhang gesehen werden: Eine Fotografie des Amphitheaters aus den 1960er Jahren (Abb. 6) zeigt im Vordergrund rechts ein auf dem Waldboden liegendes, langes Architekturstück mit halbkreisförmigem Querschnitt (Ausschnitt Abb. 19). Anscheinend stammt der Stein von den Sondierungen Laurs 1959–64; seine genaue Herkunft innerhalb des Amphitheaters ist nicht dokumentiert<sup>15</sup>. Ein ganz ähnliches, allerdings kleiner fragmentiertes Architekturstück kam 1986 am Fuss der Arenamauer in Schnitt 3, in den spätantiken Arena-Auffüllschichten, zum Vorschein (Abb. 20)<sup>16</sup>. Der kreissegmentförmige Querschnitt lässt sich auf eine ursprüngliche Breite von rund 0,85 m ergänzen, was einer Brüstung entspräche, welche die ganze Arenamauerdicke einnimmt. Die Scheitelhöhe dieses vermutlichen Abdecksteins beträgt 0,18 m.

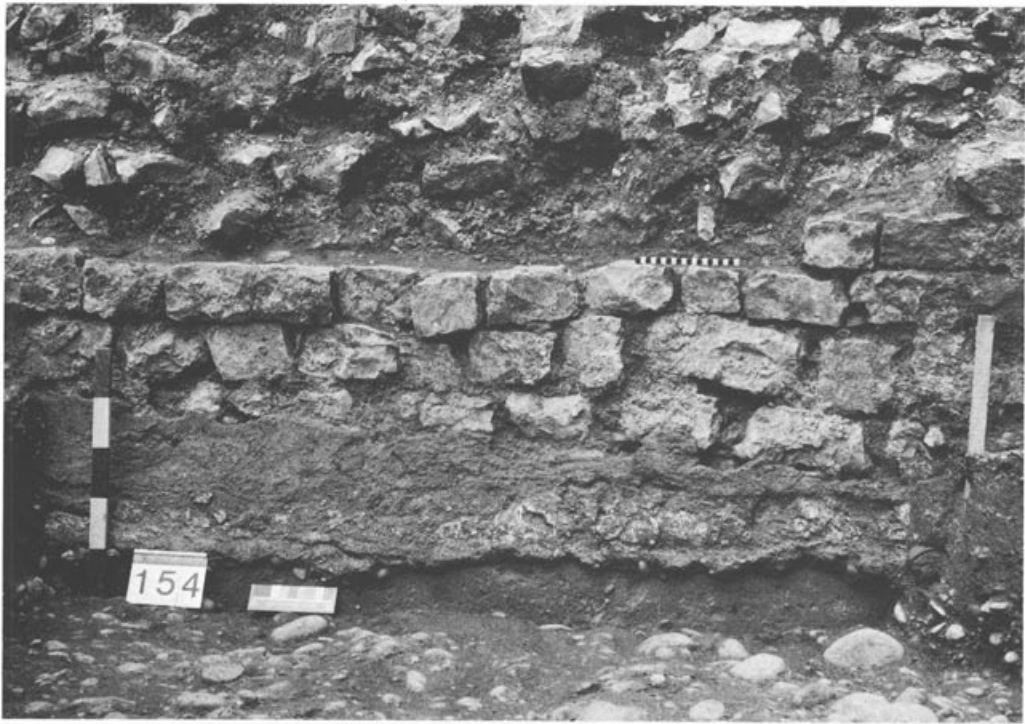
Abb. 17 Augst-Amphitheater 1986. Arenamauer 2: Blick von der Arena auf die verputzte Mauerfront. M. 1:15.

Der Mauerkern besteht aus groben Kalksteintrümmern und Splintern in dichtem Mörtelverband. Dem Kalkmörtel war stellenweise ganz wenig Ziegelschrot beigemengt. Im untersten Bereich des arenaseitigen Hauptes war die Mauer zudem mit ziegelschrothaltigem Mörtel ausgefügt und darüber rot und weiss verputzt.

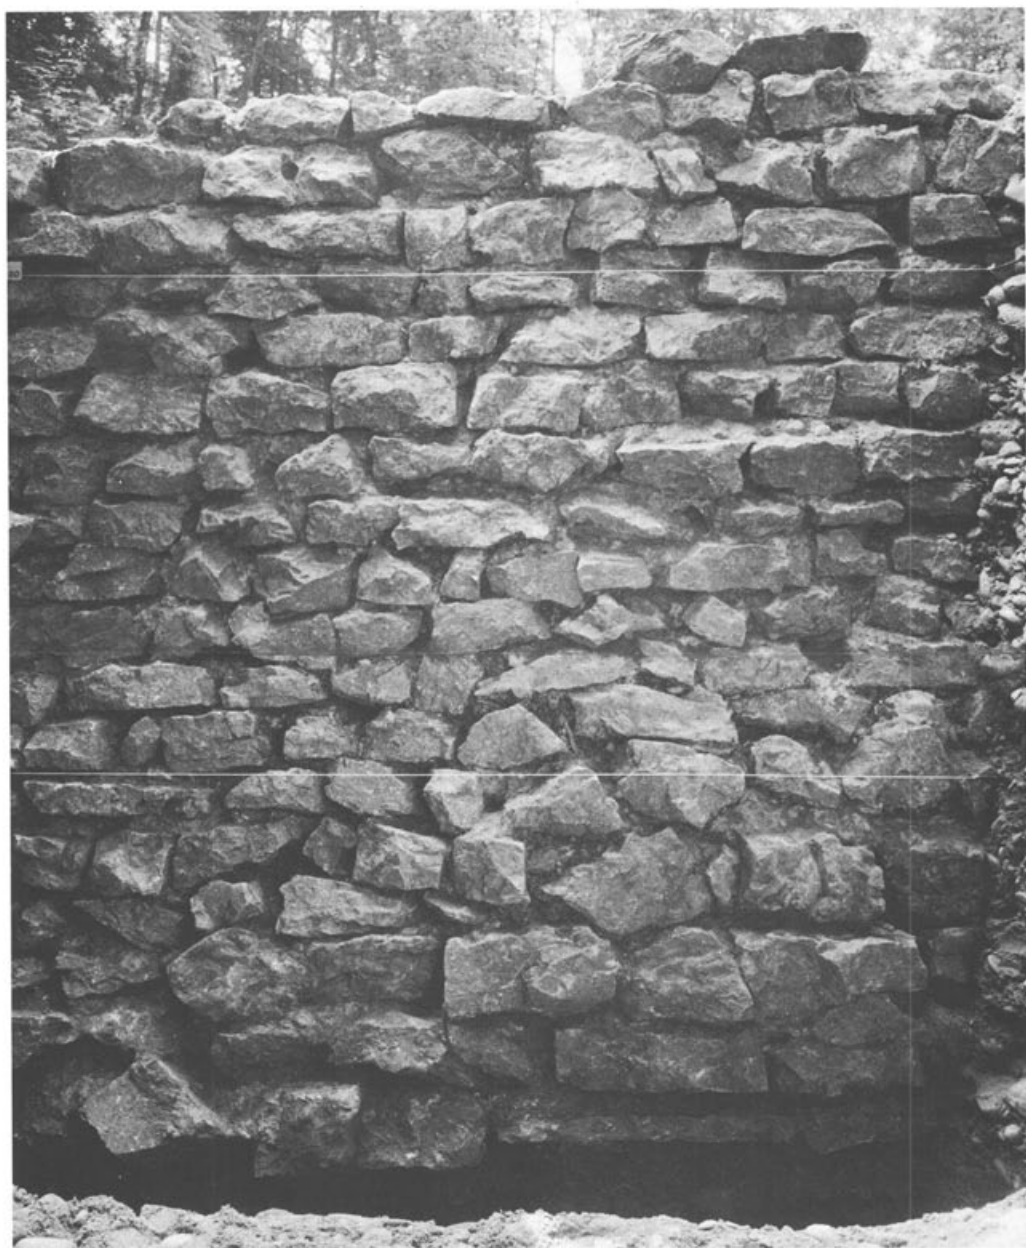
*Abb. 18* Augst-Amphitheater 1986. Arenamauer 2: Blick von der Mauergrube (Nordhang) auf die einst hinterfüllte (nicht sichtbare) Rückseite. Vertikaler Schnurabstand: 1,00 m. M. 1:15.

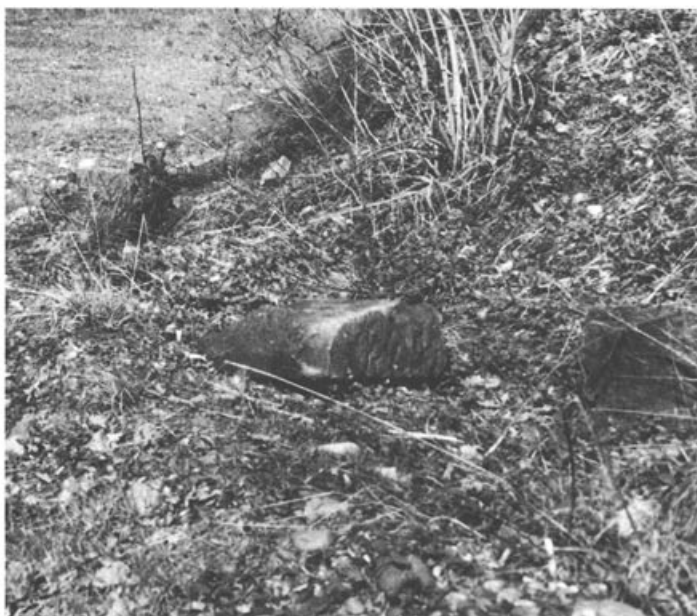
Abb. 19 Augst-Amphitheater, um 1965. Ausschnitt aus Abbildung 6 (vorne rechts) mit Architekturstück aus Buntsandstein, evtl. einer Abdeckplatte der Arenamauer. Heute verschollen.

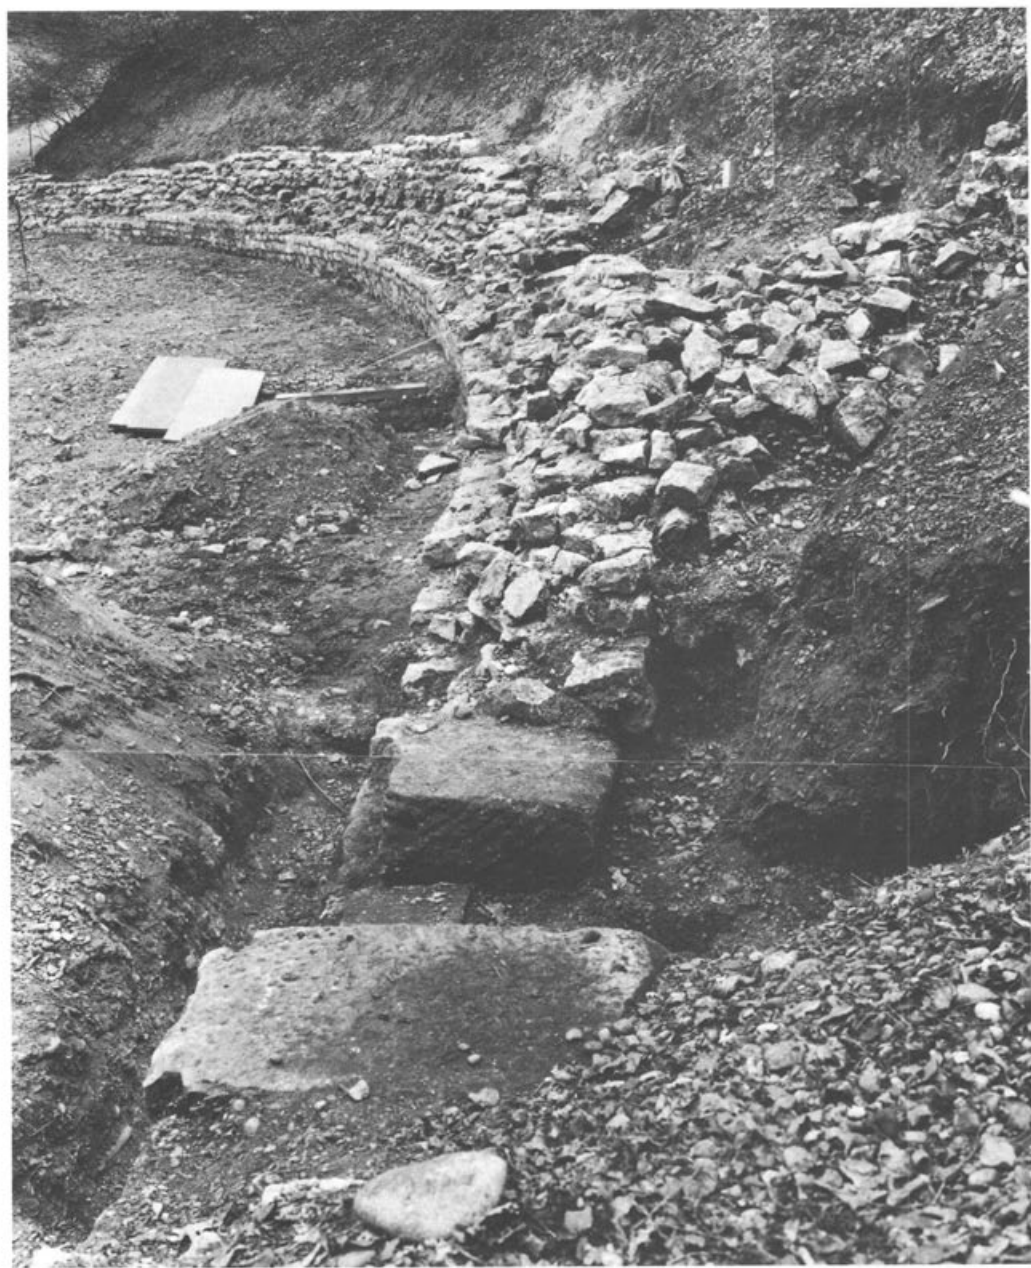
*Abb. 21* Augst-Amphitheater 1984. Die freigelegte Arenamauer 4 mit der Sandsteinpforte zum noch nicht untersuchten südlichen *carcer* im Vordergrund. Blick von Westen.

In die südliche Arenamauer eingelassen ist eine 0,94 m weite Pforte, die zu einem noch nicht untersuchten Raum dahinter (zweiter *carcer*?) führt und deshalb hier kurz erwähnt werden soll (Abb. 21–23). Die beiden Gewände aus rotem Sandstein, von denen beidseits noch der unterste Eckquader vorgefunden wurde (Abb. 23), liegen auf grossen Buntsandsteinplatten, die ihrerseits direkt auf dem Kies aufliegen (Abb. 22, Schicht 9). Auf derselben Höhe(!) sind seitlich die untersten Fundamentlagen auf den Kies gemauert; links aus grösseren Bruchsteinen, rechts der Pforte aus massiven Sand- und Kalksteinquadern. In die

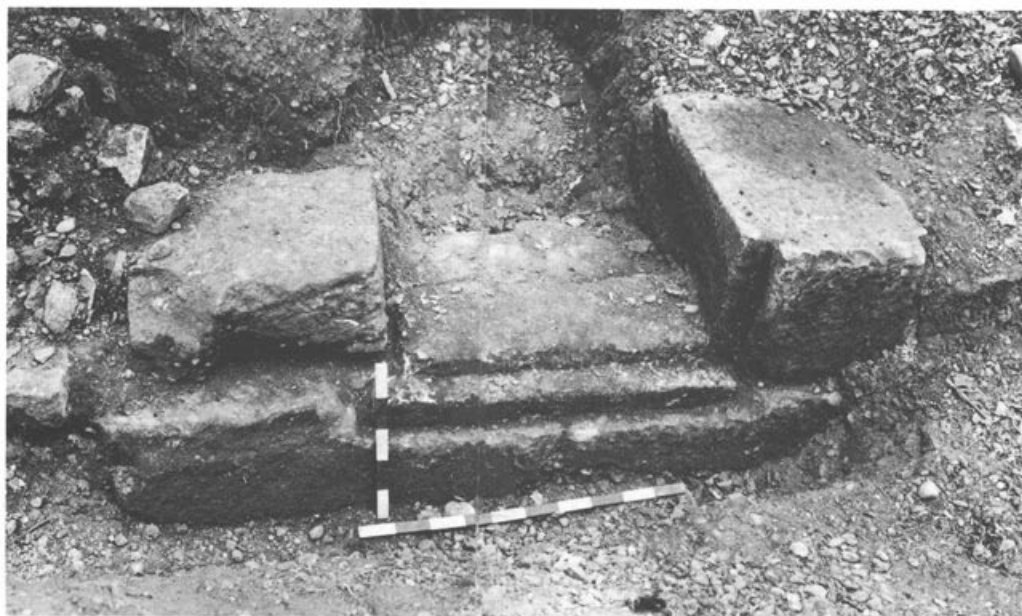
Abb. 23 Augst-Amphitheater 1984. Oberflächlich freigelegter Eingang zum südlichen carcer in der Arenamauer 3/4 (vgl. Abb. 22). Blick von der Arena nach Süden.

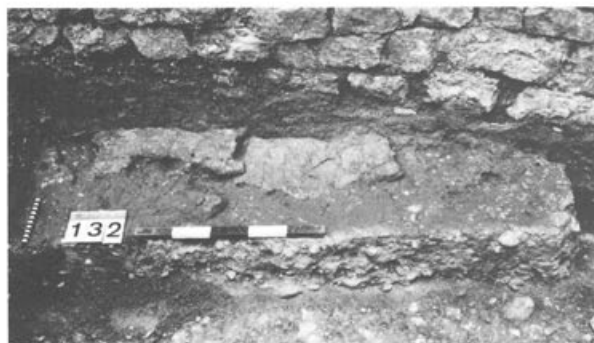
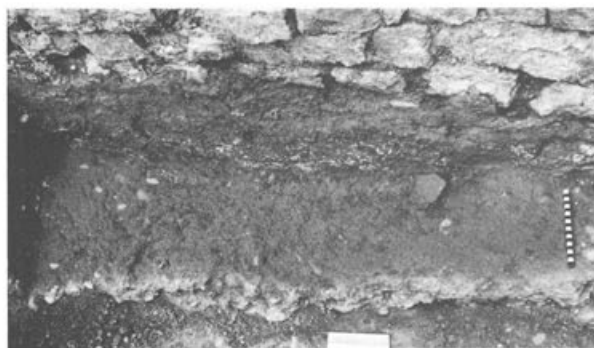
Abb. 25 Augst-Amphitheater 1986. Aufsichten auf verschiedene Plana in Schnitt 1, unmittelbar vor Mauer 2 in der Arena (vgl. Text, Beitrag E. Oxé). Profilzeichnungen s. Beilage 4 und Abb. 28. M. 1:20.

Die oberen drei Schichten (1–3) enthalten ausschliesslich Mörtelstückchen. Weitere Funde wie Keramik, Knochen und Rostspuren sind nur in den unteren Schichten 4–6 mit Mörtel vergesellschaftet.

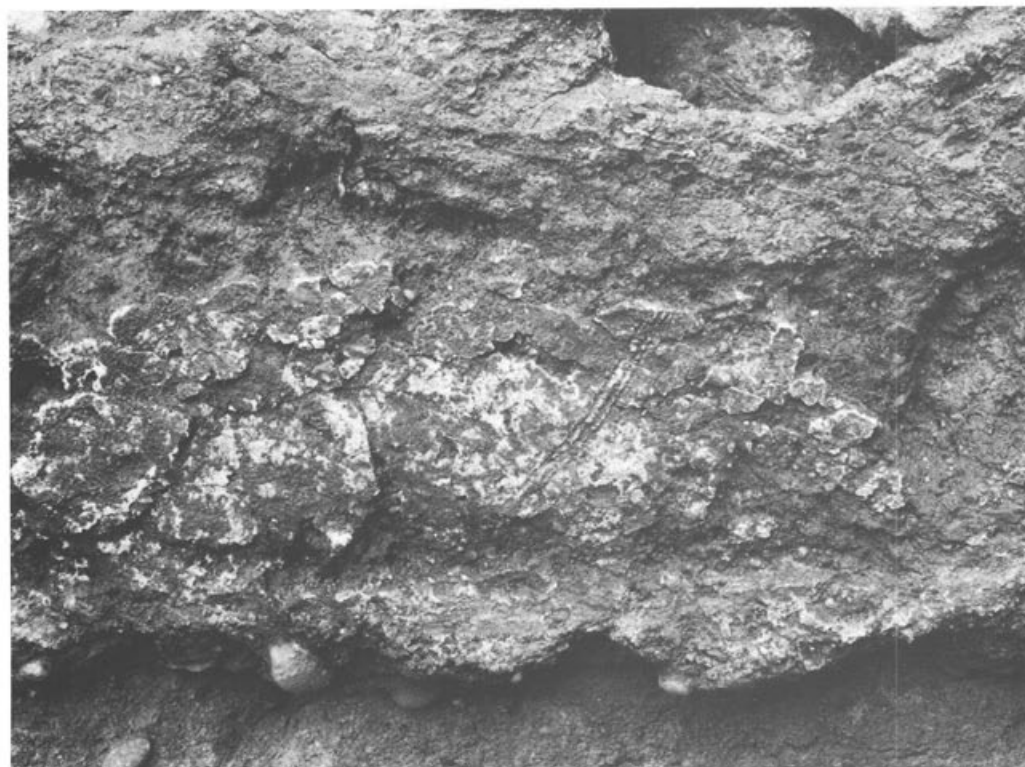
Abb. 27 Augst-Amphitheater 1986. Detail der Arenamauer 2 in Schnitt 1 (Ausschnitt aus Abb. 28, Nr. 7/8): dünner, weisser Kalkputz (mit drei parallelen Rillen) auf einer Ziegelschrotmörtel-Unterlage. Bildausschnitt etwa 0,3 m.

Auf allen Arenamauer-Abschnitten sind Reste eines Wandverputzes aus einer Schicht Ziegelschrotmörtel (M1) mit einer daraufliegenden weissen Mörtelschicht (M2) zu beobachten. Vermutlich war dieser Verputz ursprünglich über das ganze Mauerwerk gezogen. Abbildung 27 zeigt einen Mauerstein mit beiden Verputzschichten.

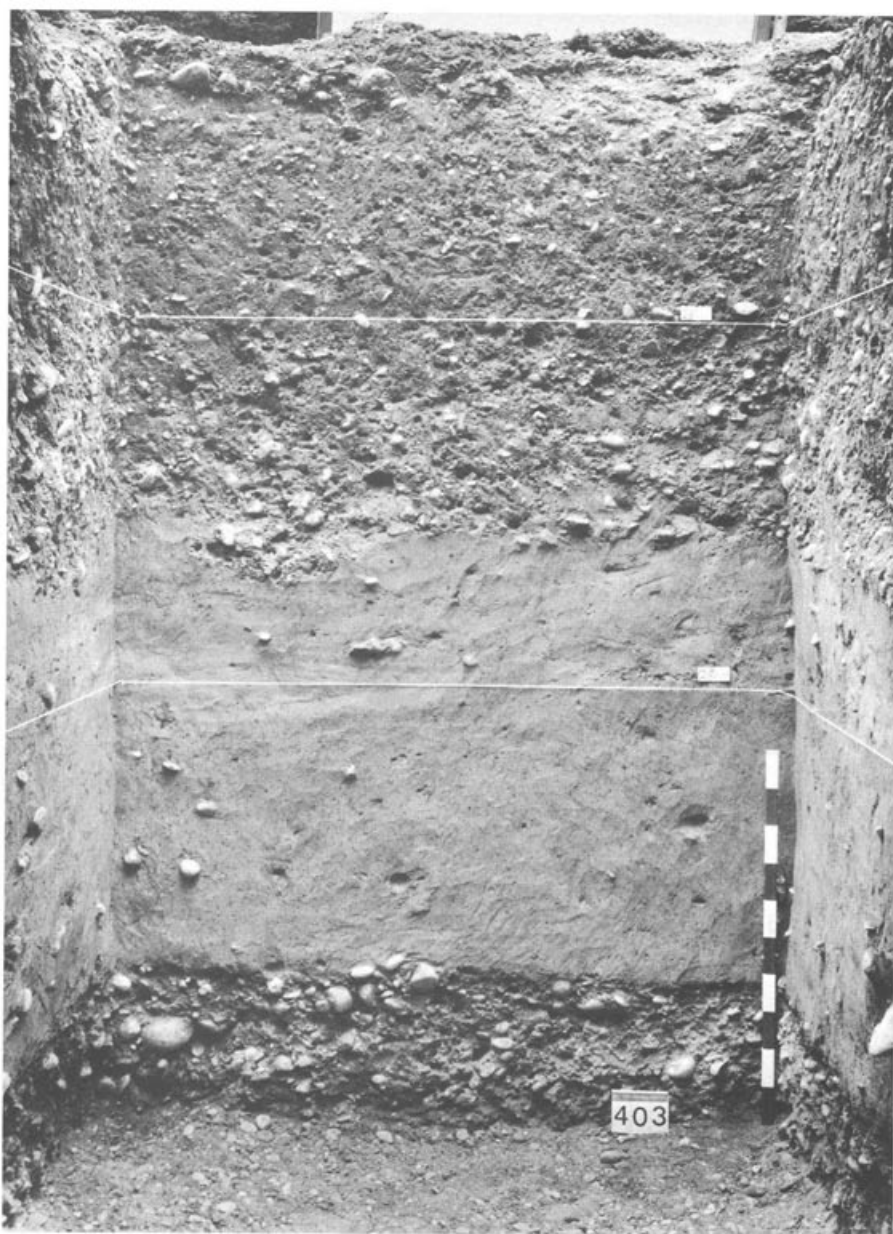
*Abb. 31* Augst-Amphitheater 1986. Schnitt 2 in der Arenamitte: Profil am schmalseitigen Südende von Schnitt 2 (links anschliessend Profil 20 = Beilage 3). Deutlich sichtbar sind im unteren Teil die siltigen «Tümpel»-Sedimente, aus denen die  $^{14}\text{C}$ -analysierten Holzkohlepartikel stammen, und im oberen Teil die nach-römischen Füllschichten sowie die neuzeitliche Arenaplanie (vgl. Abb. 5). Vertikaler Schnurabstand: 1,00 m. M. 1:20.

Die siltige Verlandungsschicht 39, die in der Arenamitte immerhin 1,1 m Mächtigkeit erreichte (Abb. 31), war auch im Osten der Arena als mindestens 0,4 m dickes Sediment zu beobachten (Beilage 4, Profil 7, Schicht 36). Die Sohle der Gewässermulde steigt von West nach Ost – zwischen den Schnitten 2 und 1 – um 1,4 m an. In beiden Schnitten wurden der Siltschicht Proben mit vereinzelt vorkommenden Holzkohlepartikel entnommen. <sup>14</sup>C-Analysen davon ergaben erstaunlich hohe Alter von  $460 \pm 100$  v. Chr.(!; geringe Probenmenge) in Schnitt 1 bzw.  $130 \pm 30$  n. Chr. in Schnitt 2<sup>20</sup>. Wegen der geringen Holzkohlenmenge und der fast porontiefen «Verunreinigung» mit dem siltigen Sediment darf das Analysenergebnis wohl nur als «noch römerzeitlich, eher spätere Kaiserzeit» interpretiert werden.

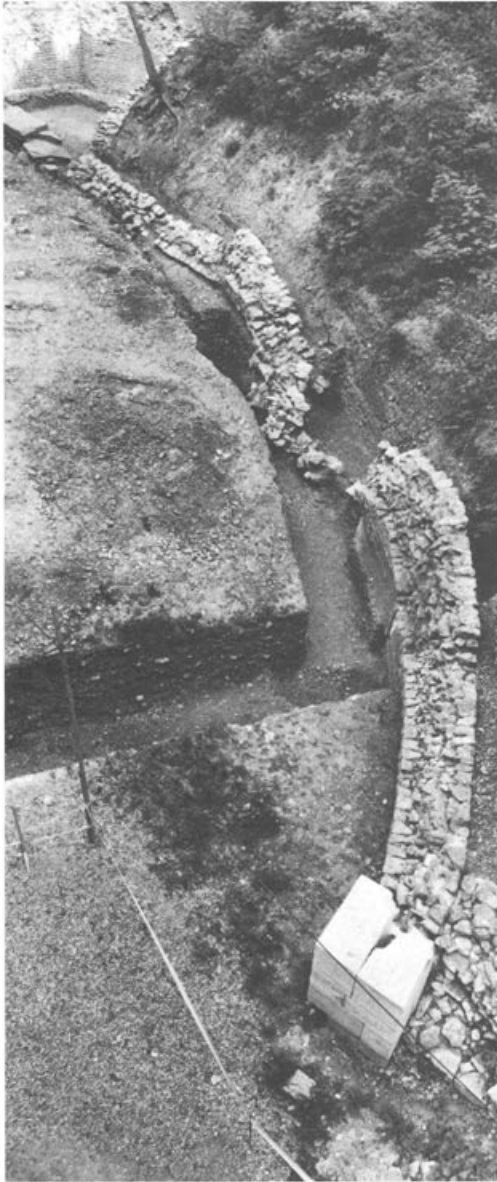
*Abb. 32 (links)* Augst-Amphitheater 1986. Arenamauer 2 (Nordostquadrant) vom Pneukran aus fotografiert: unten das restaurierte und ergänzte nördliche Torgewände des Osteinganges (vgl. Abb. 57), oben die durch Hangdruck arenawärts verrutschte Arenamauer.

Die Rutschungen nach Auflösen der «Kiesgrube» führten nicht nur zur Aufschüttung der Böschungen entlang der Arenamauer (Abb. 30), sondern sie bewirkten auch, dass weite Teile der Arenamauer in Mitleidenschaft gezogen wurden (Abb. 32; 33). Durch Unterhöhung gab stellenweise das Fundament nach, so dass die Mauer arenawärts kippte. Die Oberfläche der in situ erhaltenen Mauerabschnitte ist genauso schräg begrenzt wie die Achse

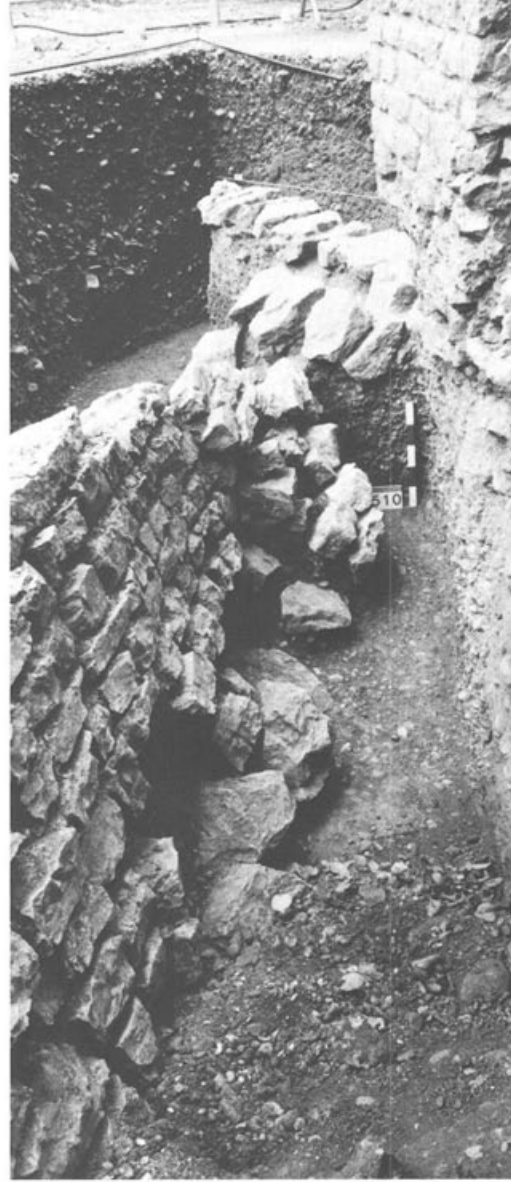
*Abb. 33 (rechts)* Augst-Amphitheater 1986. Arenamauer 1 beim Westeingang, von Osten gesehen: Durch Hangdruck von rechts (Norden) ist der ganze Mauerblock in die Arena bzw. in die dort abgeteufte Kiesgruben-Mulde abgekippt. Nur die untersten Fundamentsteine sind stellenweise noch in situ (vgl. Beilage 1). Im Hintergrund die Schwellenunterlage zur Wendeltreppe (?; vgl. Abb. 83,1) und rechts das Ende der Apsismauer 5 (in bereits restauriertem Zustand).

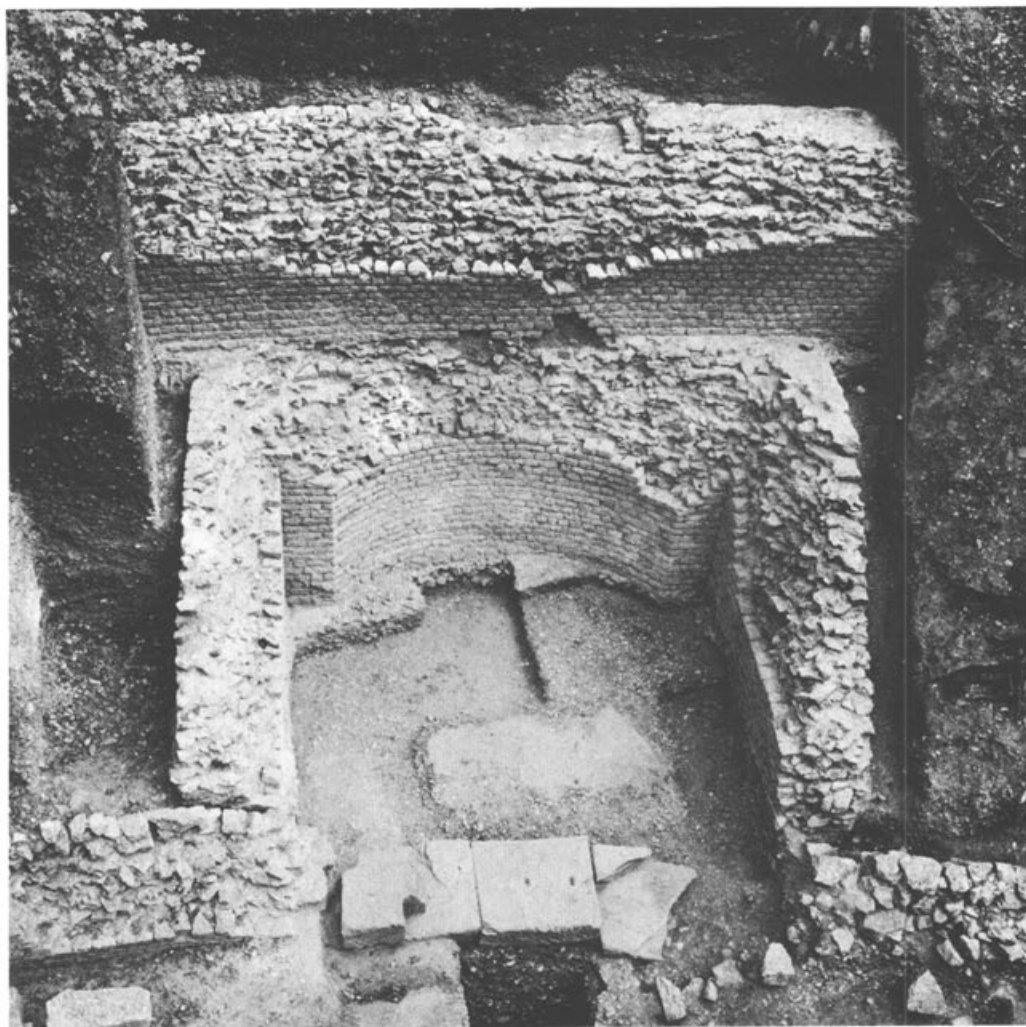
Abb. 34 Augst-Amphitheater 1986. Übersicht über den *carcer* hinter der nördlichen Arenamauer 1/2 mit der mächtigen *balteus*-Mauer 13 im Hintergrund. Blick vom Pnekran nach Norden.

Sediment dazwischen – auf der Mauer 11 auf, die hier in ihrer ganzen Höhe erhalten ist (Abb. 42,22; 43). Dieser Befund gab schon während der Grabung den Ausschlag für die folgende Interpretation und Rekonstruktion der *carcer*-Abdeckung, die durch weitere Befunde (Balkenlager, Abb. 34; 45–47) und Analogien (Abb. 48) erhärtet werden:

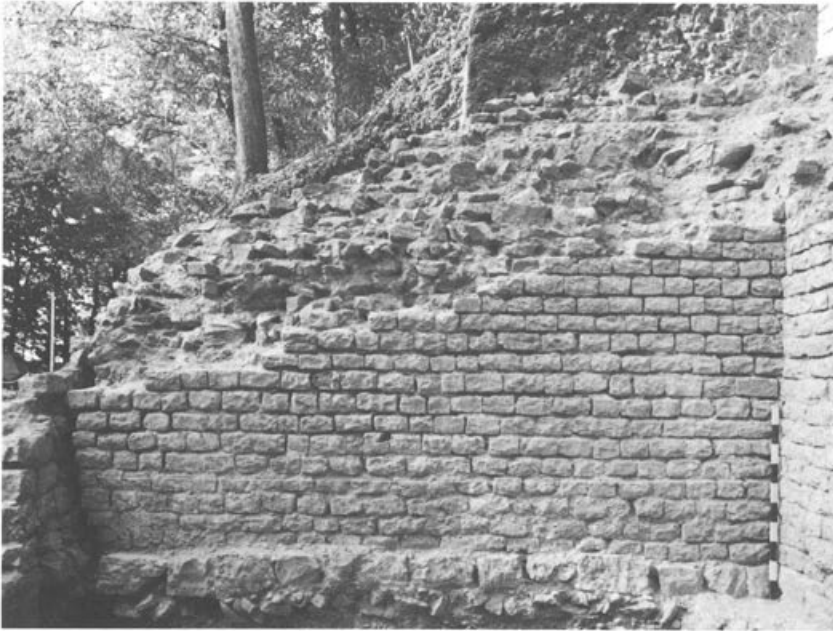
*Abb. 35* Augst-Amphitheater 1986. Inneres Haupt der westlichen Flügelmauer 11 des *carcer*. M. 1:40.

Die anstehenden Kiesschichten östlich und westlich neben dem *carcer* wurden beim Mauerbau von ursprünglich 284,50 m ü. M. bis auf UK Fundament der Flügelmauern 11 und 12 (281,20 m ü. M.) abgetieft. Die mächtige *balteus*-Mauer 13 am Hang scheint ausserhalb des *carcer* nur gerade auf 284,30 m ü. M. fundamentierte zu sein (Beilage 5, Profil 12, Schicht 20/36 und Profil 26, Schicht 8). Die einst 3,2 m tiefe Grube hinter Mauer 11 war extrem steilwandig und liess einen Arbeitsgraben von maximal nur 0,6 m Breite offen. Die hinterfüllten Aussenhäupter der Flügelmauern 11 und 12 waren zwar «auf Sicht», jedoch nicht so sorgfältig gefügt wie die Innenseiten (Abb. 35; 36).

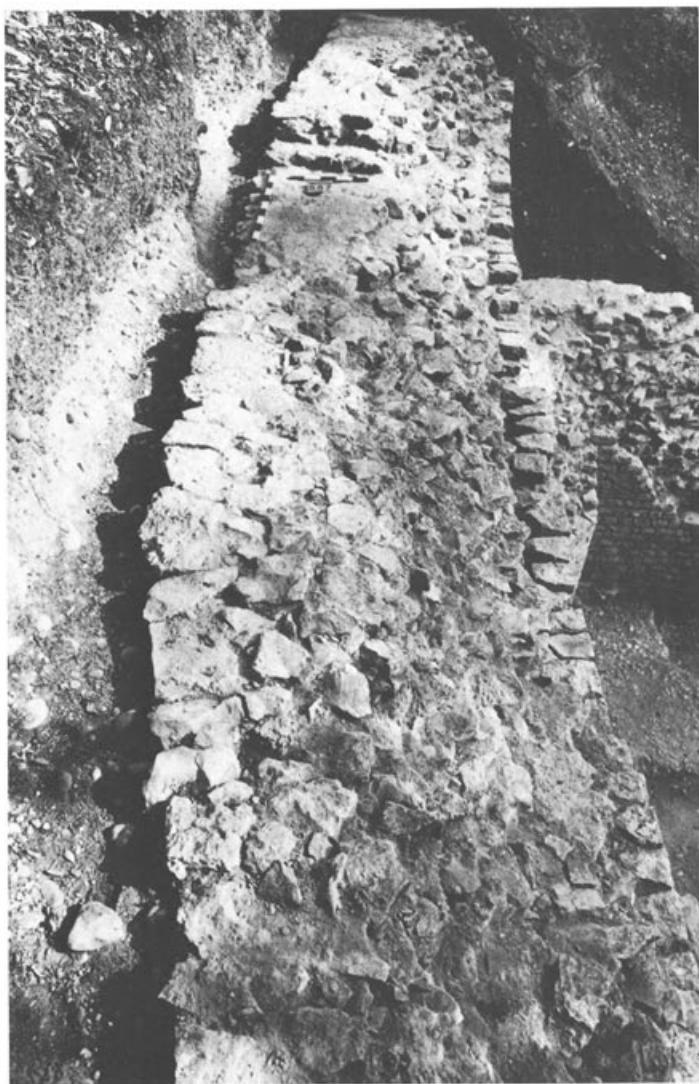
Abb. 37 Augst-Amphitheater 1986. Blick von Westen auf die *balteus*-Mauer 13 oberhalb des *carcer*. Im Hintergrund ist das Negativ einer Schwelle auf der Mauerkrone erkennbar.

dung der Arenamauer 1/2 (Beilage 1; Abb. 42). Ihre massive Bauweise hatte hauptsächlich eine statische Aufgabe: Der Hangdruck in der steilen *cavea* mit stellenweise sehr lockerem Kiesboden konnte dadurch aufgefangen werden. Wie eine Bogenstaumauer steht die sog. *balteus*-Mauer im unteren Hangdrittel und entlastet dadurch die kaum fundamentierte Arenamauer. Es ist anzunehmen, dass der *carcer* und die *balteus*-Mauer zuerst errichtet worden sind und dass daran erst – mit einer Fuge (Abb. 34; 35) – die Arenamauer angesetzt worden ist. Wir vermuteten aufgrund der Geländestruktur im Bereich der nördlichen *cavea*, dass sich die *balteus*-Mauer bis zu den Eingangsrampen im Osten und Westen hinzieht. Die Er-

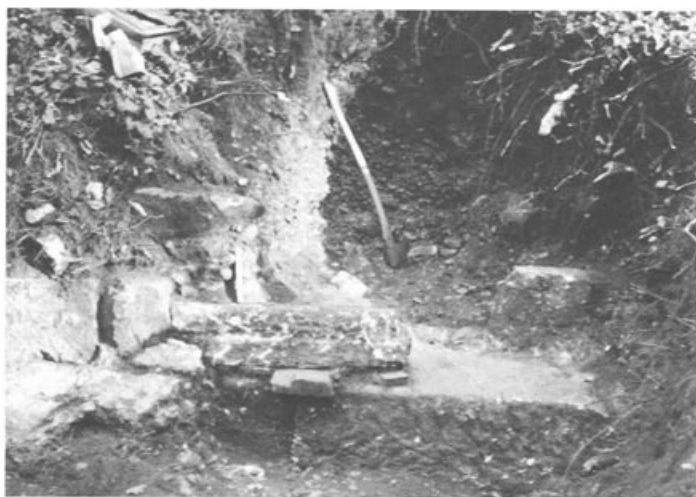
Abb. 39 Augst-Amphitheater 1959/60. Blick von der Arena nach Norden in das teilweise freigelegte Portal zum nördlichen *carcer*. Das eingepasste Türfalz-Stück im linken Gewände (Abb. 40) und der Schwellstein (Abb. 41) liegen noch in situ (vgl. Abb. 42).

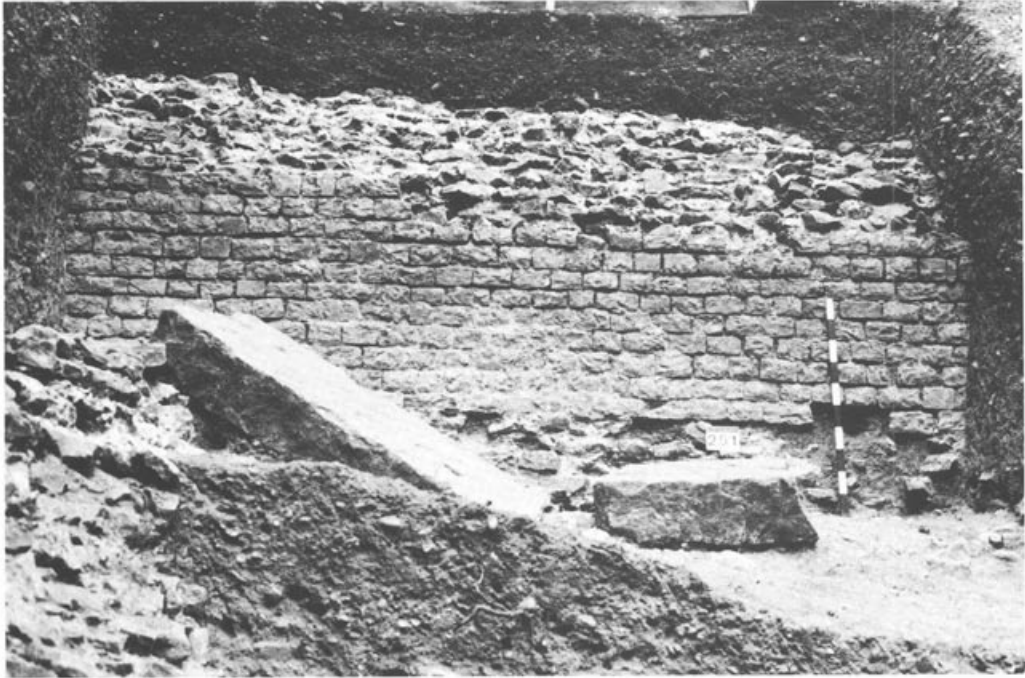
Abb. 43 Augst-Amphitheater 1986. Verstürzschichten über dem *carcer*: im Hintergrund die *balteus*-Mauer 13, links die bis zur obersten Lage erhaltene Flügelmauer 11 mit darauf ruhender Deckenplatte Nr. 22 (vgl. Abb. 38; 42 und 44, Nr. 22) und rechts daneben Platte Nr. 20. Blick von Süden.

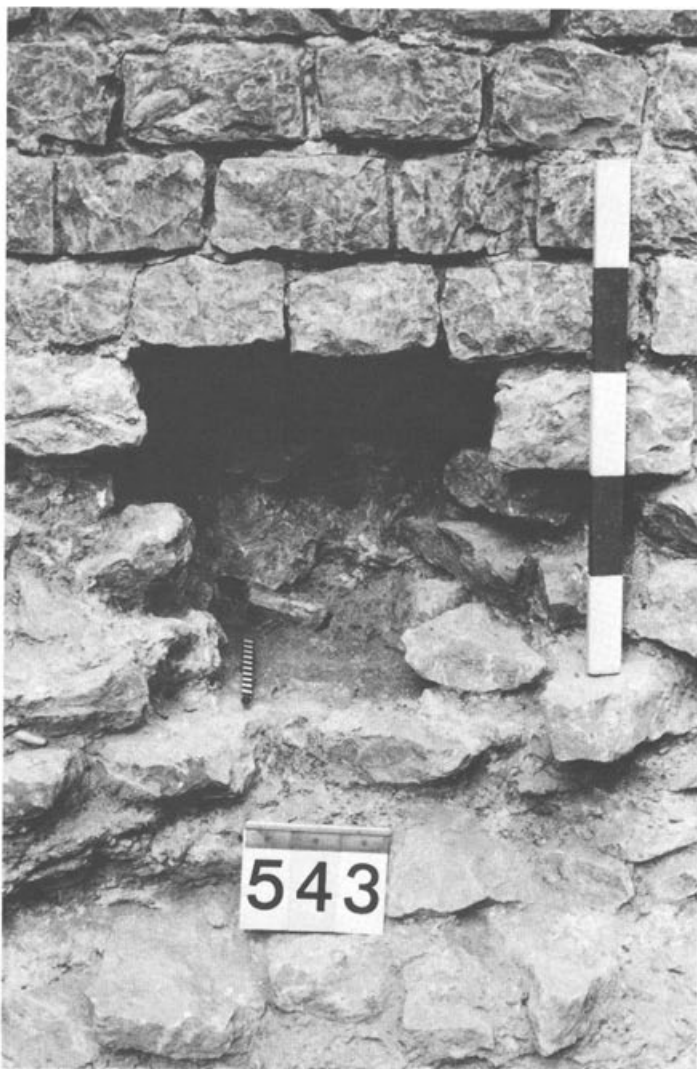
Abb. 47 Augst-Amphitheater 1986. *Balteus*-Mauer 13 im *carcer*, unmittelbar über der Apsis: Blick von Süden an die Mauerfront, mit ausgespartem Balkenlager (?) von 0,16 m Weite (vgl. Abb. 38 und 42). Die Quaderverblendung darüber ist stellenweise ausgebrochen.

Die Nordwand mit der Apsis (Mauer 13) zeigt zwei auffallende Löcher auf der Höhe des ehemaligen *carcer*-Daches (Beilage 5, Profil 50; Abb. 34). Das rechte (östliche) erwies sich bei der Freilegung als zufälliger Ausbruch der Mauerverblendung. Die westliche Öffnung hingegen war mit losen und verkeilten Steinen in sekundärer (abgesackter) Lage gefüllt. Nach dem Ausräumen zeigte sich eine Öffnung mit 0,16 m Weite im Licht in der unteren Partie (Abb. 47). Die fehlenden Verblendquader im oberen Bereich der Öffnung sind ausgebrochen bzw. in die ursprüngliche Höhlung abgesackt. Die Sohle des eigentlichen (vermuteten) Balkenlagers liegt auf 284,24 m ü. M. (Beilage 5, Profil 50) und damit etwas höher als das Balkenlager in Mauer 12 (Abb. 45; 46). Es ist denkbar, dass dieser maximal 0,16 m ( $\frac{1}{2}$  Fuss) breite Balken im Querschnitt ebenfalls quadratisch war und dadurch nur einen Viertel des Querschnitts der ostwest-orientierten Träger aufwies. Dieser relativ schwache, nordsüd-orientierte Balken hätte eine Länge von 5,6 m gehabt. Er müsste an den Kreuzungsstellen mit den etwas tiefer liegenden Ostwestbalken überblattet gewesen sein, dergestalt, dass die Oberfläche des Balkengitters eine plane Auflage für die Sandsteinbedeckung bildete. Aufgabe dieses schmalen Querbalkens war wohl in erster Linie, die Abstände der eigentlichen Trägerbalken zu sichern und sie gegenseitig zu verankern.

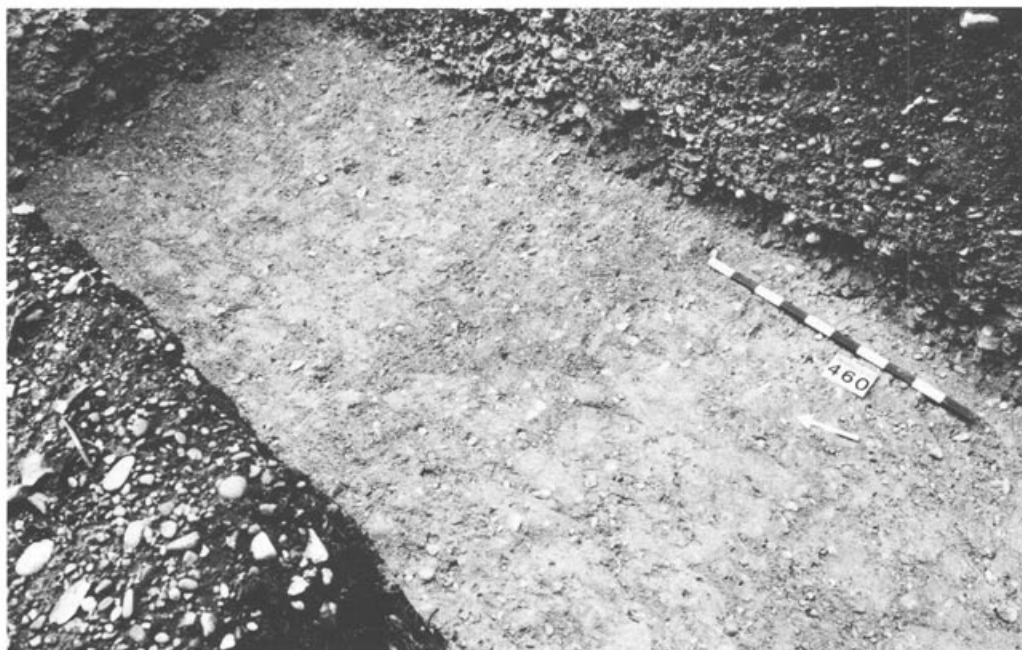
Abb. 50 Augst-Amphitheater 1986. Situation wie Abbildung 49, jedoch einen Abstich tiefer, an der Basis von Schicht 13 (Profil 4, Beilage 3) und von Westen gesehen: Das Niveau entspricht der Basis der Sitzstufen. Dieser – auf der Fotografie nicht sehr deutliche – Befund erlaubte es auf der Grabung erstmals, die Sitzstufen zu erkennen.

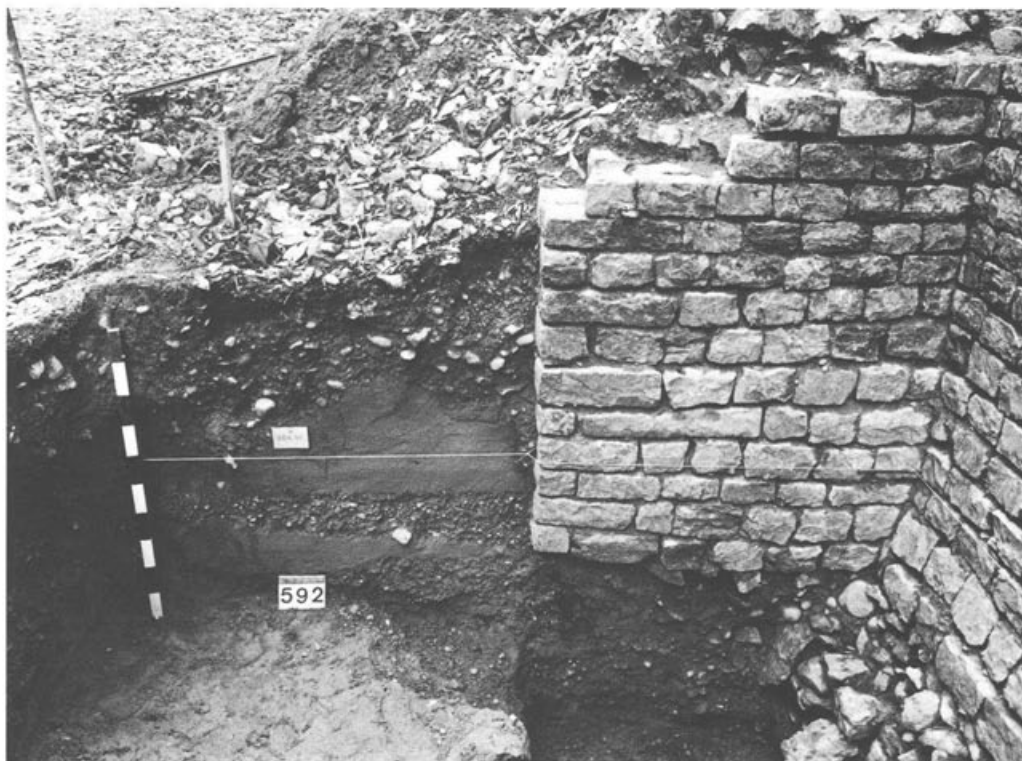
Abb. 53 Augst-Amphitheater 1986. Schnitt 12 im Osteingang: Blick von Westen auf den Vorsprung am Ende der Mauer 9, mit anschliessenden Schuttschichten und anstehendem Sand (= Profil 42, Beilage 8). Massstab: 1,0 m.

Die Mauern 8 und 9 bilden beim östlichen Portal einen pfeilerartigen Abschluss (Beilage 1; Abb. 53). Unmittelbar dahinter ist die Passage 10,2 m breit, verjüngt sich aber arenawärts bis auf 8,4 m Breite am Westende der Mauern 8 und 9 bzw. auf 7,0 m zwischen den beiden Sandsteingewänden des Arenatores (Abb. 56 und 57).

Amphitheaterpersonal, Gladiatoren und Tiere hatten durch den unteren, 8,4 bis 10,2 m breiten Mittelgang direkten Zugang zur Arena. Anzeichen einer Überdachung oder Überwölbung dieses Einganges fehlen. Die Mauern 8 und 9 mit ihren pfeilerförmigen Verdickungen am Ostende (Beilage 1; Abb. 53) scheinen mir zu schwach und viel zu wenig tief fundamentiert, um eine schwere Decken- oder gar Gewölbekonstruktion tragen zu können. Hinweise auf allfällige Stützpfeiler in der Mittelachse konnten wir 1986 nicht gewinnen, da der Mittelgang nicht durchgehend geschnitten wurde und nachrömische Erosionen den römischen Boden grösstenteils zerstört haben (Beilage 8, Profil 38, Schichten 2–4; Profil 41, Schicht 16).

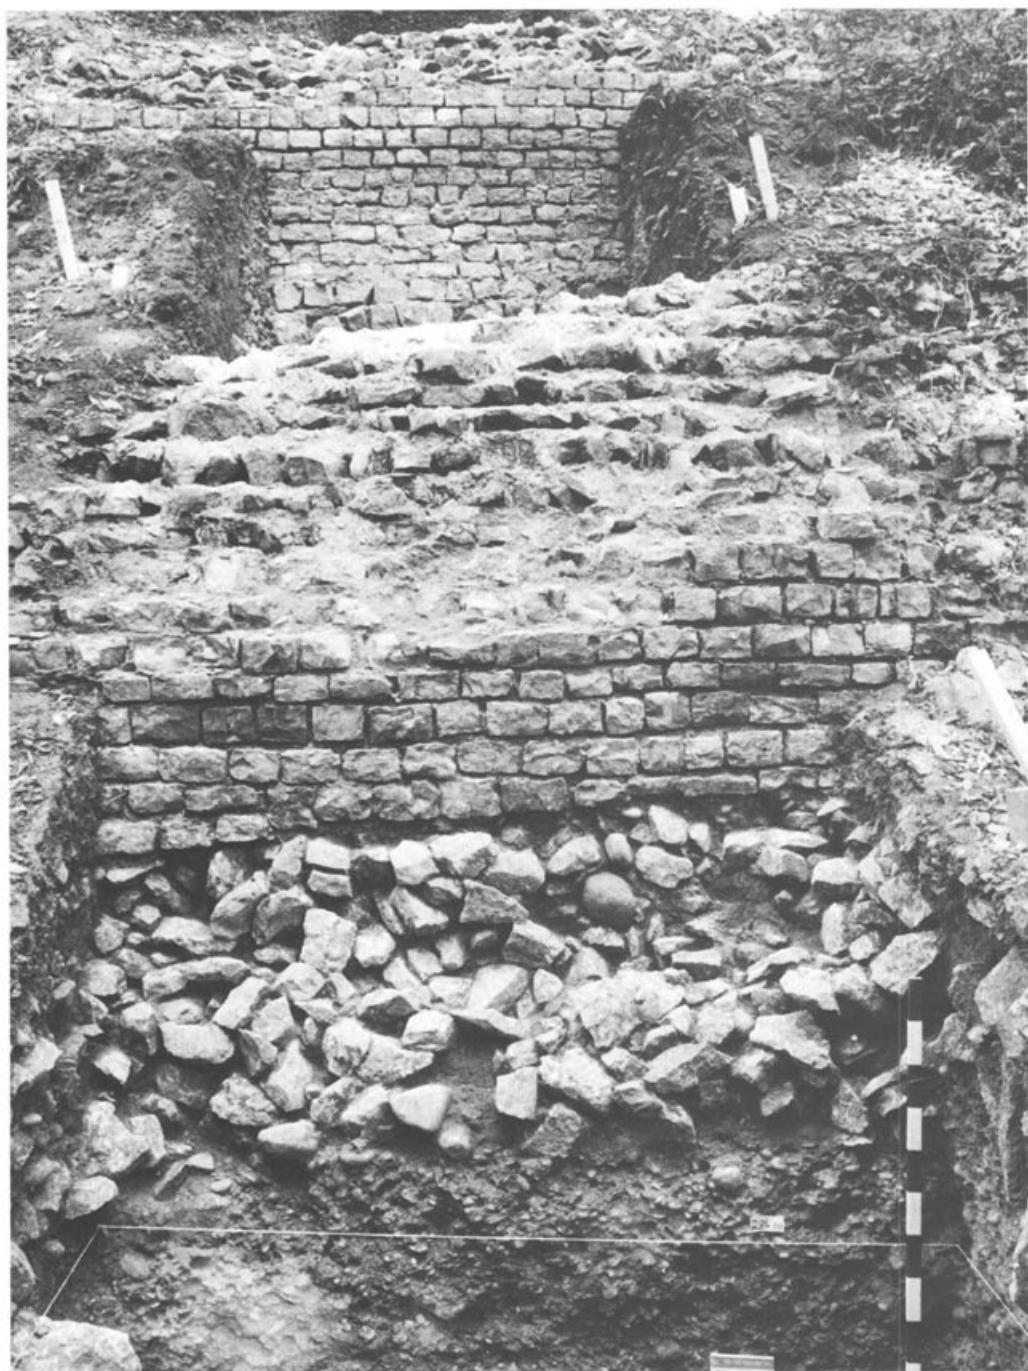
Abb. 54 Augst-Amphitheater 1986. Schnitt II im Osteingang: Blick von Süden auf die Rampenmauer 8 im Vordergrund (= Profil 49, Beilage 8) und die Hangstützmauer 7 im Hintergrund (= Profil 48, Beilage 8).

Sämtliche Mauern im östlichen Eingangsbereich fallen gegen die Arena hin um rund 3,2 m ab (Abb. 55). Die Fundamente folgen der Neigung der Eingangsrampe, inklusive Vorfundament (Abb. 54; Beilage 8, Profile 48 und 49). Das aufgehende Mauerwerk ist jedoch in regelmässigen Lagen horizontal gefügt; das Nivellement wird durch eine unterste, keilförmige Lage – zwischen Vorfundament und horizontalen Quaderlagen – ausgeglichen. Beson-

ders deutlich ist diese Massnahme an Mauer 8 zu beobachten (Beilage 8, Profil 49). Das Gehniveau im Mittelgang lag arenawärts auf der Schwelle (281,90 m ü. M.; Abb. 58; Beilage 1) und beim oberen Portal deutlich über den Vorfundamenten der Mauern 8 und 9: Es muss dort einige Zentimeter über dem Bauhorizont von Mauer 8 (Beilage 8, Profil 38, Schicht 5) bzw. über der Grubenfüllung von Mauer 9 (Beilage 8, Profil 41, Schicht 13), d.h. auf rund 285,20 m ü. M. gelegen haben. Der Ausgleichskeil am Fuss der Mauer 8 war demnach nicht mehr sichtbar.
