# Jahresberichte aus Augst und Kaiseraugst

Amt für Museen und Archäologie des Kantons Basel-Landschaft  
Liestal 1987

# Das Augster Amphitheater Die Sicherungsgrabungen 1986

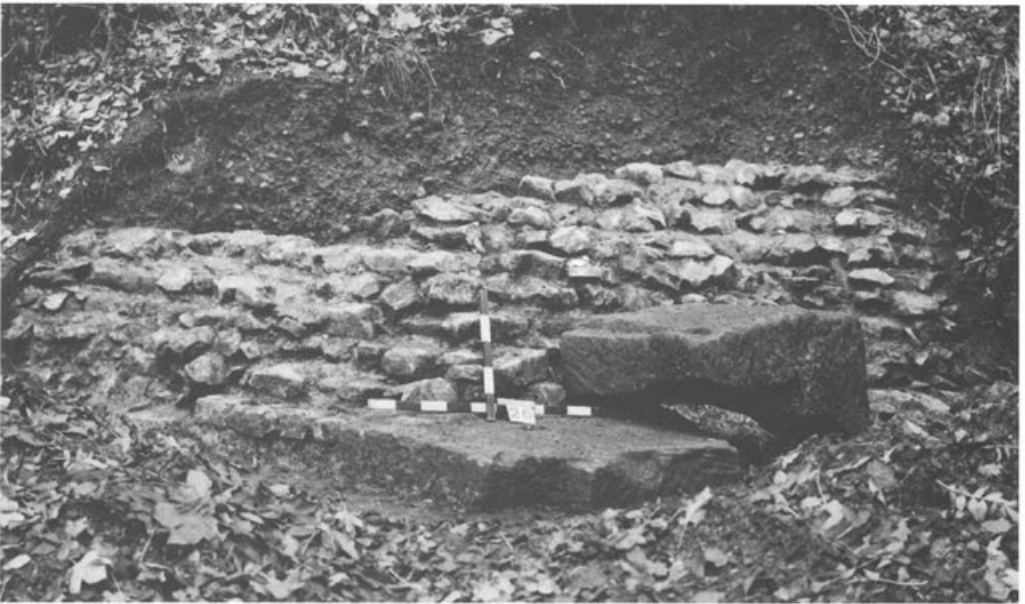
*Abb. 57* Augst-Amphitheater 1982. Osteingang, nördliche Torwange zur Arena (links). Die Sandsteinplatte rechts oberhalb des Gewändesteines liegt wahrscheinlich nicht in situ. Sie ist auf Beilage 1 eingetragen, wurde aber bei der Restaurierung entfernt (Abb. 32).

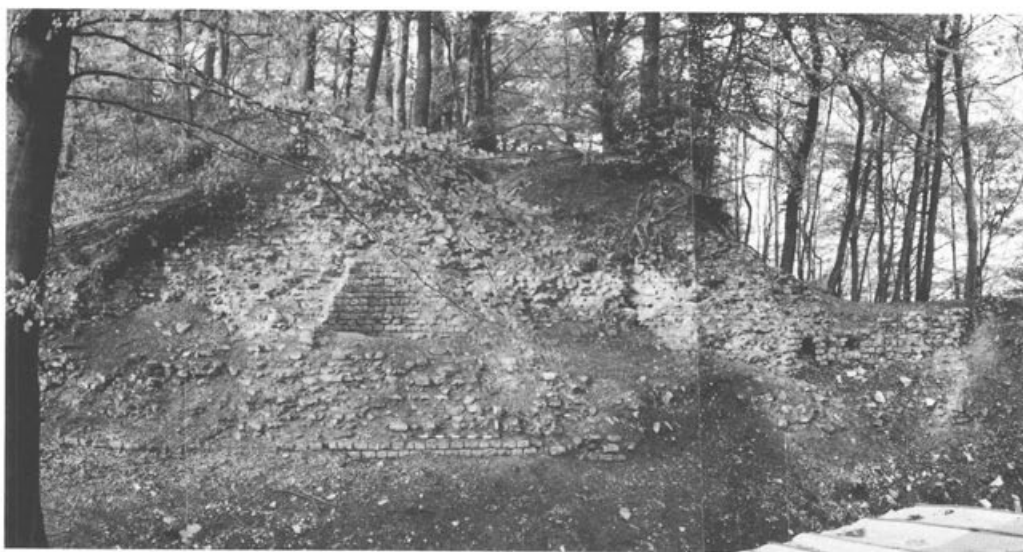
Abb. 59 Augst-Amphitheater 1982. Westeingang: Hangstützmauer 6 nach der oberflächlichen Freilegung. Erkennbar sind die Entlastungsbögen und die obersten Reihen des erhaltenen Mauerhauptes gegen den Mittelkorridor. Die untersten 2 m des aufgehenden Mauerwerks sind nicht freigelegt (vgl. Abb. 69).

Der westliche Eingang zur Amphitheater-Arena ist ein komplexer, monumentaler Baukörper, der bereits 1982/83 stellenweise freigelegt worden ist (Mauer 6, Abb. 59, und Ostteil von Mauer 5; vgl. Beilage 1)<sup>24</sup>. 1986 wurden vorerst die Schnitte 5–10 (Abb. 10) zur Abklärung der Schichtverhältnisse und Mauerfundamente angelegt, und erst anschliessend erfolgte die für die Restaurierung notwendige Freilegung der Maueroberflächen. Die Grabungsflächen von 1986 decken nur einen Teil des Eingangsbereiches zwischen den Mauern 5 und 6. Zeitdruck und Spuren intensiver Erosion liessen es als wenig sinnvoll erscheinen, den Westeingang ganzflächig freizulegen. Dennoch erlauben die gemachten Beobachtungen die Rekonstruktion mehrerer Details dieses monumentalen Komplexes, der mit beachtlichem Arbeits- und Baumaterialaufwand in der Talflanke zwischen Ergolzriedung und Arena errichtet worden ist.

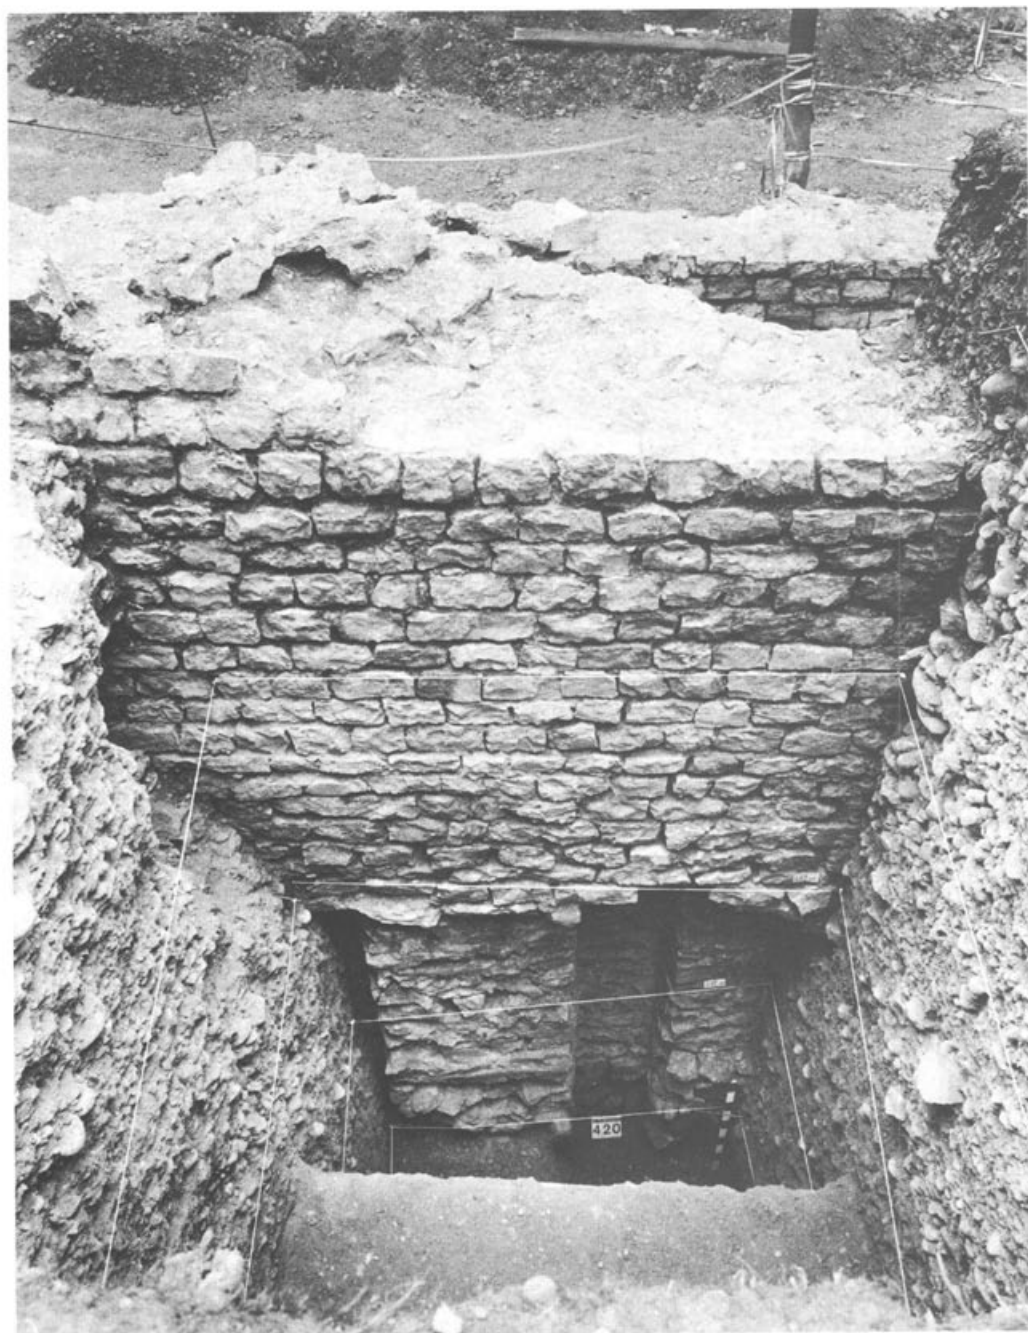
*Abb. 60* Augst-Amphitheater 1986. Schnitt 7 durch die Hangstützmauer 5: Tiefensondierung bis zum Fundament der nördlichen Mauerfront. Von oben nach unten sind erkennbar: dreilagige Mauerfase (Detail Abb. 73), aufgehendes Mauerwerk, Einzug an der Basis des Aufgehenden, Fundament mit Pfostenschlitzen (Abb. 61–63). Das spätrömische Geh- oder Plünderungsniveau Abb. 78 liegt auf der Höhe der Fase. Blick von Norden.

In Schnitt 7 (Abb. 10) konnte der Unterbau von Mauer 5 an deren Hangseite bis UK Fundament untersucht werden (Beilage 7, Profil 31; Abb. 60–62). Das aufgehende Mauerwerk war hier noch 1,8 m hoch erhalten – bis hinauf zum Ansatz einer schrägen Fasse (vgl. Abb. 73). Unter der vertikal und regelmässig gefügten Mauerstirn des Aufgehenden folgt das Fundament, welches nicht wie üblich leicht vorspringt («Vorfundament»), sondern 0,3 m zurückversetzt ist (Abb. 60 und 62)! Es ist aus weniger sorgfältig zugehauenen Kalksteinquadern gefügt wie das Aufgehende. Die Längsflucht des Fundamentes weicht von jener des Aufgehenden im Bereich des 2,0 m breiten Schnittes 7 um etwa 5° ab (nicht abgebildet)! Das heisst, dass das hier immerhin 2,5 m hohe Fundament von den römischen Erbauern nur sehr grob abgesteckt worden ist, und erst das aufgehende Mauerwerk darüber schliesslich mit den Bauplänen zur Deckung gebracht wurde. Die Fundamentarbeiten im hangwärtigen Teil der Mauer 5 waren ohnehin mit Schwierigkeiten verbunden: Die lockeren Kies-Sedimente mussten relativ steil und mindestens 3 m hoch angeböschet werden (Beilage 7, Profil 31, OK Schicht 11). *Pfostenschlitze* von 0,35 m Breite und 0,21 m Tiefe, die in Abständen von anscheinend 1,1 m (Abb. 61) im Fundament ausgespart sind, weisen auf eine Holzkonstruktion

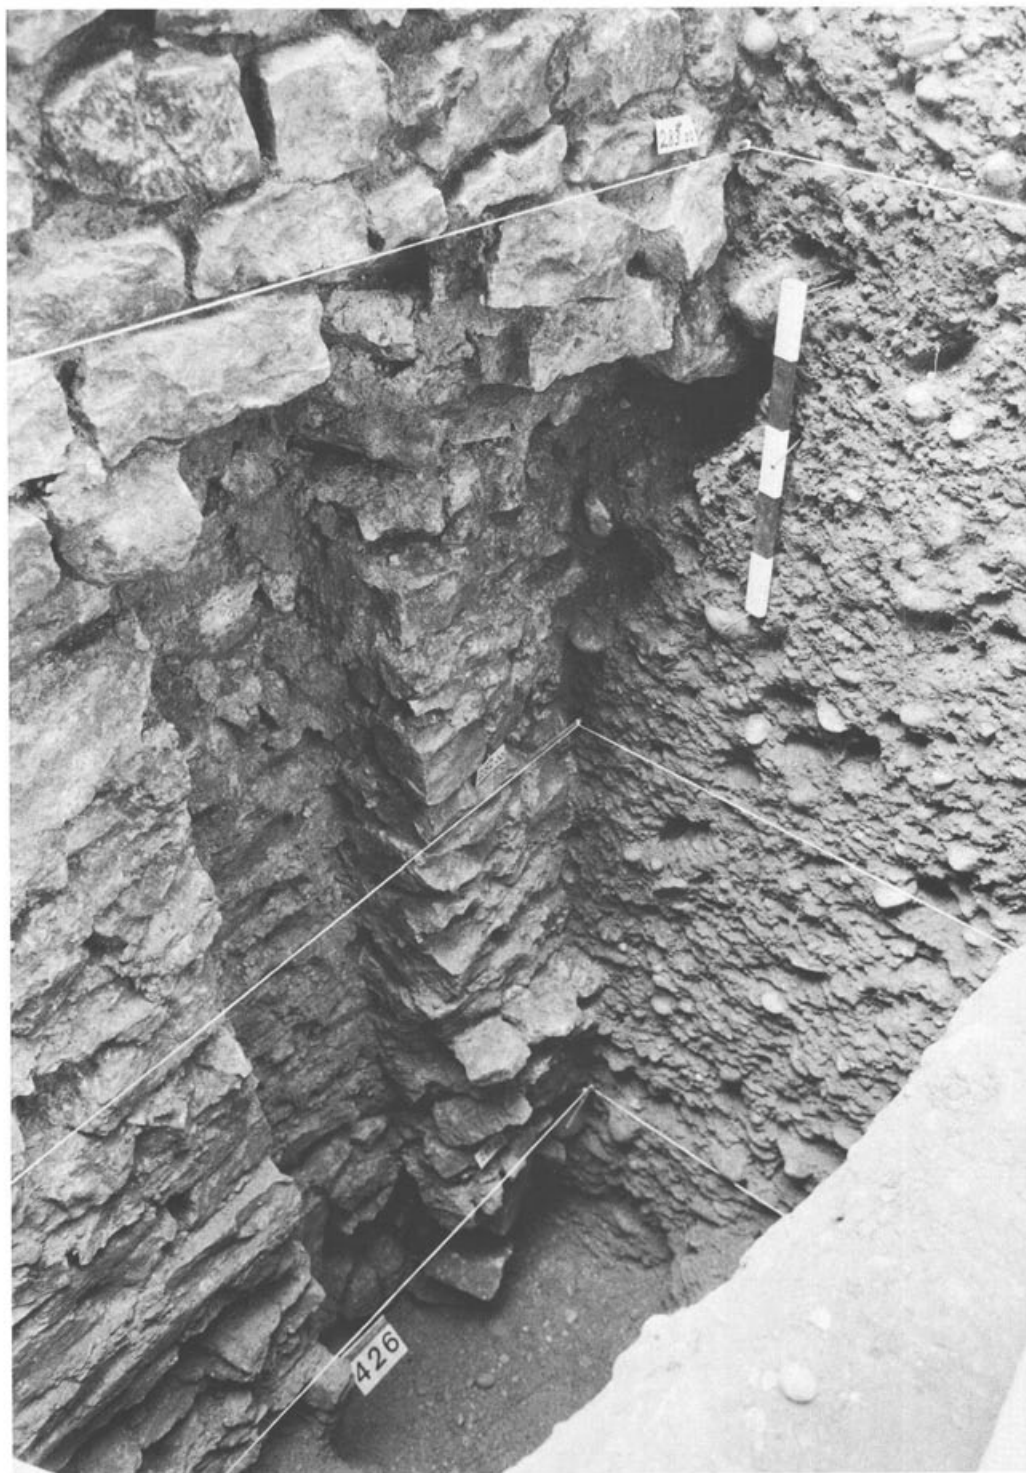
Abb. 62 Augst-Amphitheater 1986. Nördliche Front der Hangstützmauer 5 in Schnitt 7: schräge Detailansicht mit Pfostenschlitz im Mauerfundament (= Abb. 61,3), Negativ-Abdruck eines horizontalen Balkens in der Profilwand (= Abb. 61,6) und rechts Ausschnitt aus Profil 31 (Beilage 7, rechts).

hin, die als sogenannte «verlorene Schalung» vor dem Fundamentbau am Fusse der erwähnten Kiesböschung errichtet worden ist. An der Maueroberfläche des Fundamentes ist reichlich Mörtel zwischen den Fugen hervorgequollen (Abb. 61, Nr. 5). Darin abgedrückt zeigen sich Holzmaserungsstrukturen: vertikale in den Pfostenschlitzen (Abb. 63) und horizontale dazwischen. Demnach standen in den Pfostenschlitzen einst Kanthölzer von etwa  $0,35 \times 0,21$  m Querschnitt, die bereits vor dem Fundamentbau in einer Reihe, die in etwa der späteren nördlichen Mauerflucht entsprach, eingerammt worden waren. Aufgrund der horizontalen Faserstrukturen müssen hinter den Pfosten (hangwärts) schmale Querhölzer angebracht worden sein. Ihre Abdrücke im Mörtel lassen vermuten, dass es sich dabei nicht um sauber gesägte Bretter, sondern eher um schmale Spältlinge gehandelt hat. Wahrscheinlich wurde die so entstandene Holzwand noch vor oder während des Fundamentbaus hangwärts hinterfüllt (Beilage 7, Profil 31, untere Schichten 9). Den horizontalen Abschluss dieser Bretterwand muss ein breiter Balken gebildet haben, der zuoberst an den Pfosten in Hangrichtung angebracht worden war. Er hat im Profil 31 einen Hohlraum unmittelbar unter dem vorspringenden, aufgehenden Mauerwerk hinterlassen (Beilage 7, Hohlraum 10; Abb. 61, Nr. 6; 62). Die unterste Lage dieses aufgehenden Mauerwerks «schwebte» bei der Freilegung überhängend über dem Fundament (Abb. 62). Sie ruhte während und unmittelbar nach dem Mauerbau jedoch auf diesem breiten Horizontalbalken auf und gab den Quadern den nötigen Halt, bis der Mörtel abgebunden hatte. Nach Fertigstellung der Mauer 5 ist diese anscheinend auch auf 2 m Höhe ihres «auf Sicht» gemauerten Teiles, d.h. bis 284,80 m ü. M., hinterfüllt worden (Beilage 7, Profil 31, Schicht 9).

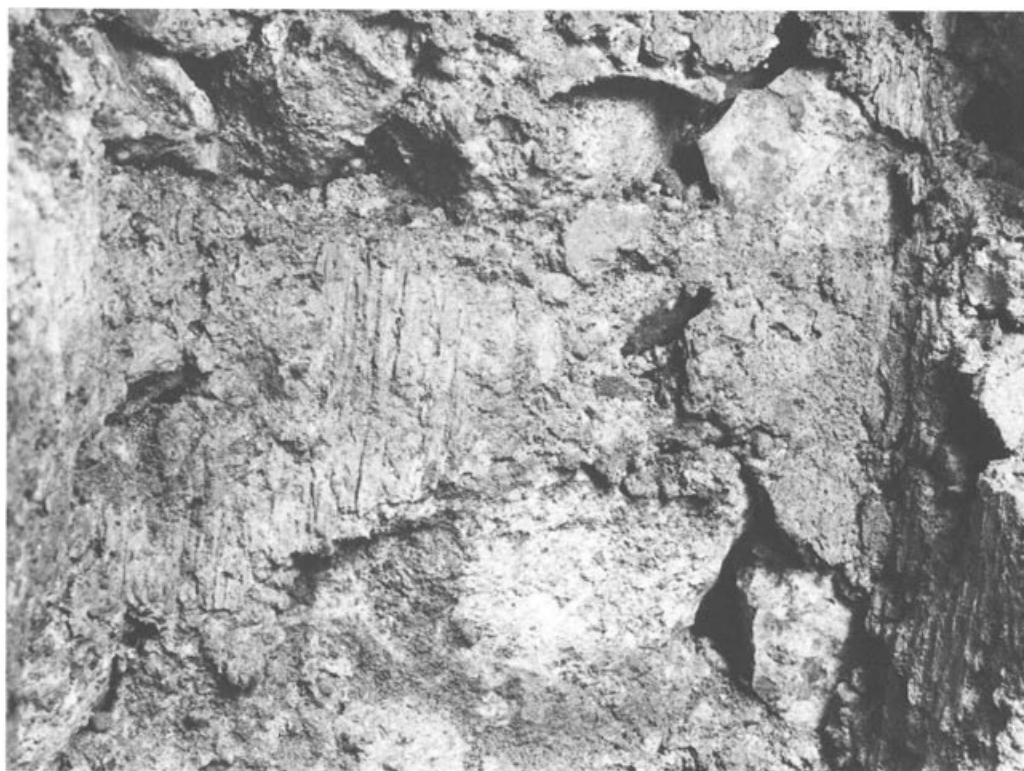
Abb. 63 Augst-Amphitheater 1986. Detail aus Abbildung 61, Nr. 3: Pfostenschlitz im Mauerfundament mit Abdruck von Holzmaserung im Mörtel. Schlitzbreite 0,2 m.

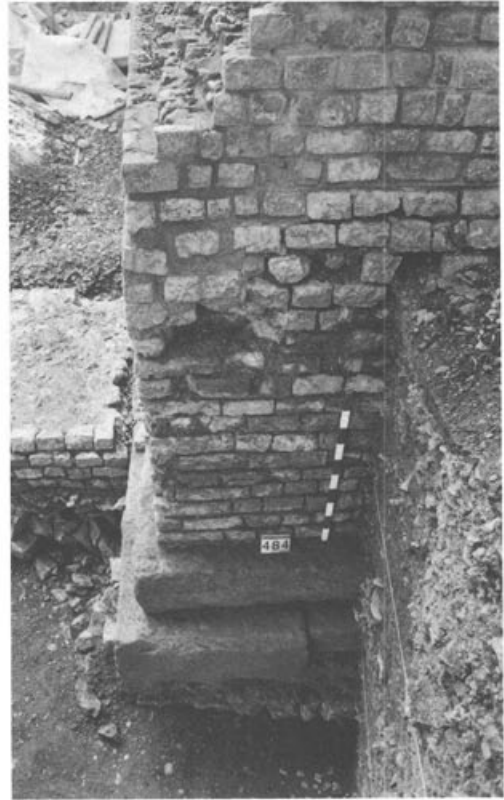
Abb. 66 (rechts) Augst-Amphitheater 1986. Westlicher Abschluss der Hangstützmauer 6 im Westeingang. M. ca. 1:40.

- 24: Bruchsteinmauer 6, mit einer abgeschrägten Fasse, bestehend aus 3 Steinlagen (auf 283,00 m ü. M. beginnend), im oberen Teil restauriert (ab 283,30 m ü.M.). Der Eckbereich (Abb. 66) besteht im unteren Teil aus 2 Lagen grosser Buntsandsteine (etwa 1,0×1,5×0,4 m), z.T. in Zweitverwendung. Darunter das Fundament aus grossen Bruchsteinen: die obersten beiden Lagen aus grob zugehauenen Steinen geschichtet und mit Mörtel verbunden, darunter lose Steine, nach innen zurückspringend.

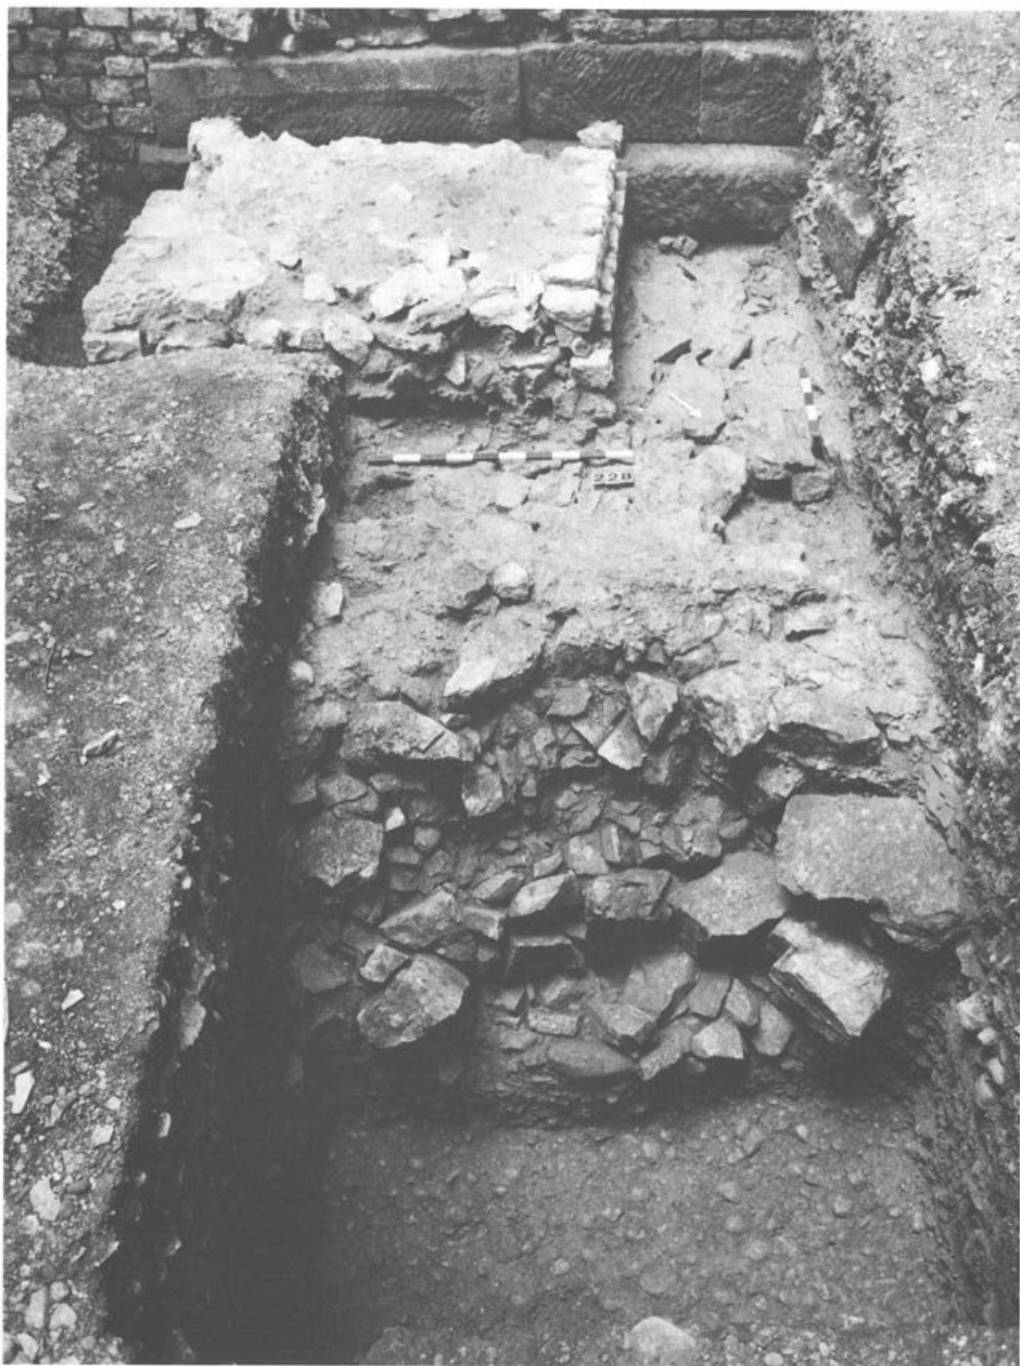
*Abb. 67* Augst-Amphitheater 1986. Schnitt 6 Süd im Westeingang: Blick von Norden auf das grossflächige, massiv gemörtelte Fundament der Portalmauer 17 (vgl. Profil 44, Abb. 64 und Profil 28 Süd, Abb. 68 und Beilage 6). Im Vordergrund ist das Fundament wegerodiert.

Die Mauern 5, 6 und 17 sind am Westende des Westeinganges 1,1 bis 1,8 m tief fundamen-tiert, gemessen ab OK Vorfundament von Mauer 17 auf 281,15 m ü. M. (Beilage 6, insbes. Profil 28 Süd). Das Fundament selbst besteht aus grossen Kalkbruchsteinen, die im oberen Teil horizontal geschichtet, in den unteren Lagen aber fischgratartig gesetzt sind (Abb. 68). Auch das Fundament geht, wie einst das Aufgehende, ohne Fuge in Mauer 6 über. Hier fehlt allerdings der sorgfältige Unterbau in Fischgratschichtung; die Fundamentsteine der Mau-ern 6 und 5 sind teils hochgestellt, teils unregelmässig «durcheinandergeworfen» in die Mau-ergruben eingebracht und mit Mörtel versetzt (Abb. 69 und 70). Am sorgfältiger errichteten Fundament von Mauer 17 liessen sich hingegen mehrere Mörtelschichten unterscheiden, de-ren Oberflächen jeweils die Oberkanten einer Fundamentsteinlage verbanden. Demnach wurde hier wie folgt vorgegangen: In die ausgehobene Mauergrube stellte man grosse Kalk-steinplatten diagonal aneinander und übergoss diese unterste Lage mit einer ersten Mörtel-schicht. Auf diese stellte man nun, in den noch weichen Mörtel, eine zweite Steinlage in ent-gegengesetzter Diagonalrichtung und übergoss diese wiederum mit einer Mörtelschicht.

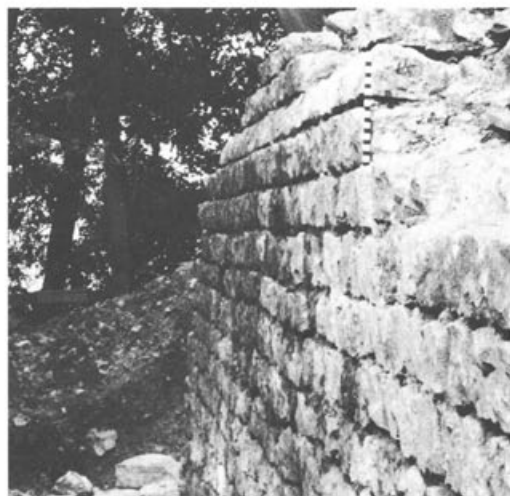
Abb. 71 (links) Augst-Amphitheater 1986. Hangstützmauer 5 im Westeingang: Detail der südlichen Mauerfront (gegen Rampe und Mittelkorridor links) mit einlagiger Mauerfase (schräge Zurückversetzung der Mauerfront) beim kleinen Massstab (= 0,2 m).

- Mauer 5: Innenseite (Süd): UK 1,45 m, OK 1,60 m; 1 Lage (Abb. 70; 71; 86)  
 Stirnseite (West): UK 1,70 m, OK 2,05 m; 3 Lagen (Abb. 72)  
 Aussenseite (Nord): UK 3,15 m, OK 3,50 m; 3 Lagen (Abb. 61; 73)
- Mauer 6: Innenseite (Nord): UK 1,95 m, OK 2,05 m; 1 Lage (Abb. 69; 85)  
 Stirnseite (West): UK 1,60 m, OK 1,90 m; 3 Lagen (Abb. 64; 66)

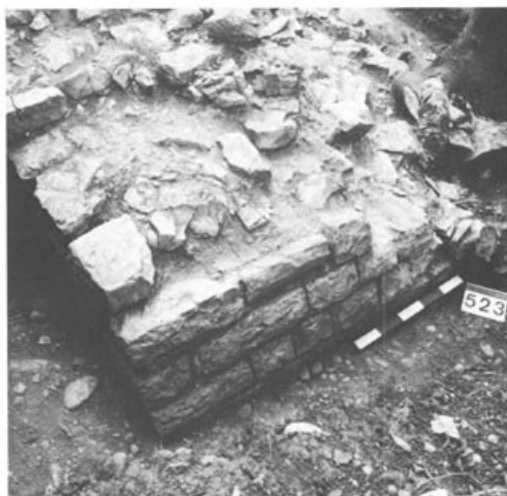
Abb. 72 (rechts) Augst-Amphitheater 1986. Hangstützmauer 5 im Westeingang: Detail des westlichen Mauerabschlusses (Portalseite) mit dreilagiger Mauerfase. Massstab: 0,5 m.

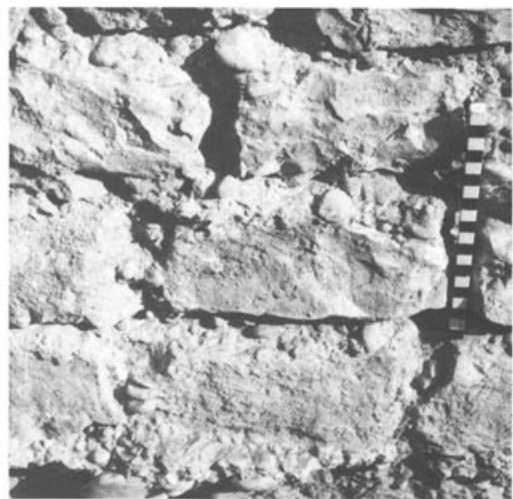
Abb. 74 (rechts) Augst-Amphitheater 1986. Hangstützmauer 5 im Westeingang: Detail der südlichen Mauerfront im Bereich der Rampenaufschüttung (= Abb. 70, Nr. 4/5) mit Kieselsteinen vor den Mauerfugen. Massstab balken: 0,2 m.

Das aufgehende, sorgfältig gefügte Mauerwerk der beiden Hangstützmauern 5 und 6 ist gegen den Mittelkorridor zu mit vorstehenden Kieselsteinen übersät (Abb. 74): Wie auch bei den Mauern 7 und 10 im Osteingang beobachtet werden konnte (S. 66), haften zahlreiche, zentimeter- bis nussgrosse Kiesel am Mörtel, der in auffälliger Weise aus den Fugen heraustritt. Dies ist nur so erklärbar, dass vor der Mauer schon während des Mauerbaus Kies angeschüttet worden ist, der sich mit dem noch nicht abgebundenen Fugenmörtel verbinden konnte<sup>26</sup>. Spuren dieser an der Mauerfront anhaftenden Kiesel fanden sich im Westeingang nur bis auf eine bestimmte Höhe hinauf: In Abbildung 70 (Profil 46, Schicht 4/5) sind sie bis 0,8 m über dem Gelniveau im Mittelkorridor zu beobachten. Ihre Oberkante ist in einem schematischen Längsschnitt durch den Westeingang eingetragen (Abb. 86, Nr. 2) und gibt uns einen verlässlichen Hinweis auf die Mindesthöhe der seitlichen, mit Kies aufgeschütteten Rampen zu den Zuschauerrängen (vgl. S. 94 ff.).

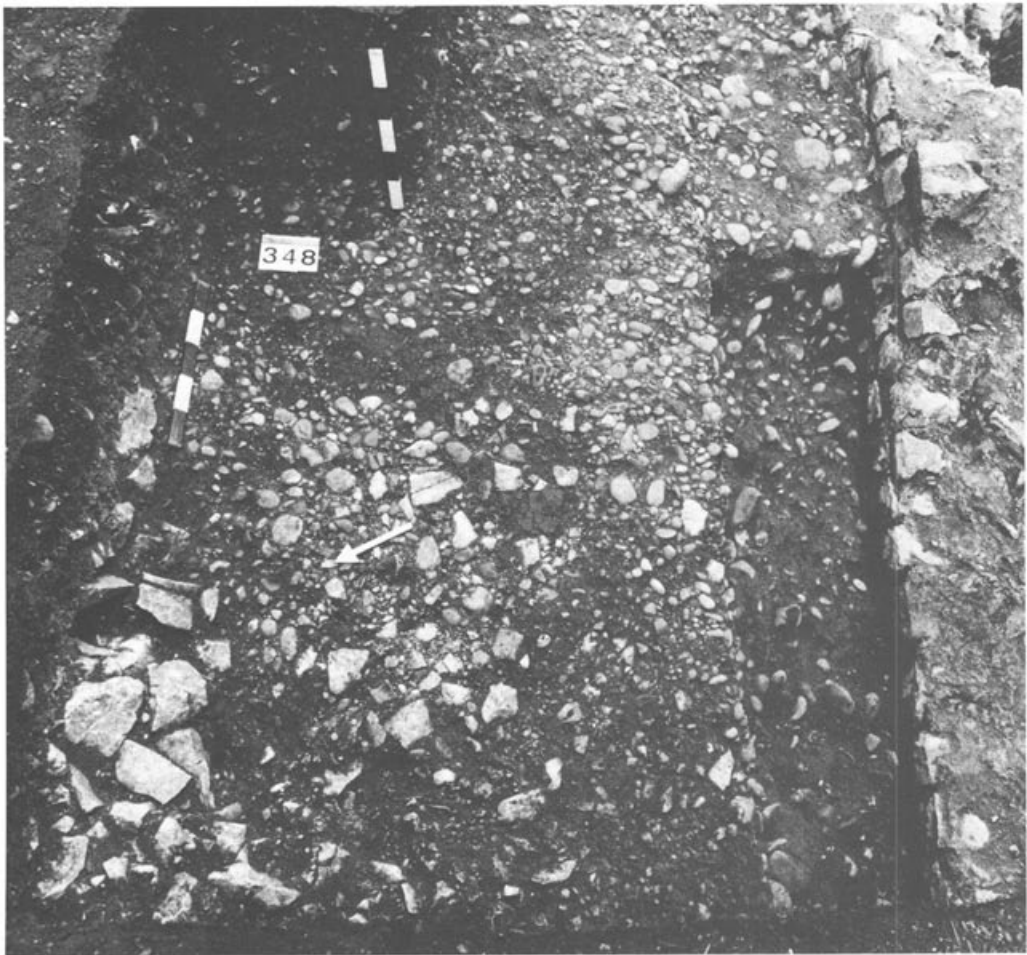
*Abb. 78* Augst-Amphitheater 1986. Westeingang nördlich der Hangstützmauer 5: Spätes Gehniveau am Hang zur *cavea*, auf der Höhe des Maueranzuges (Abb. 73). Im festgetretenen Kiesboden fand sich eine Münze des Gallienus (vgl. Abb. 92,81). Blick von Westen.

Oberhalb der Hangstützmauer 5 konnte im Bereich von Schnitt 7 (Beilage 1) ein einziges Kies-Niveau erfasst werden (Abb. 78). Es ist ein Kies- und Kalksteinsplitterboden (Beilage 7, Profil 31, OK Schicht 4), der einen festgetretenen Eindruck erweckte. Er liegt etwa auf der Höhe des dreilagigen Maueranzuges (Abb. 73) und steigt auf einer freigelegten Länge von 6 m von 285,07 auf 285,32 m ü. M. westostwärts an (Beilage 1). Eine in diesen Boden eingetretene Münze des Gallienus (Abb. 92, 81) macht es wenig wahrscheinlich, dass wir hier das Gehniveau einer Rampe zu den Zuschauerrängen hätten; vielmehr scheint es sich um einen Zerstörungshorizont zur Mauer 5 zu handeln, der mit dem Kiesabbau in der Arena – und vielleicht mit gleichzeitigem Steinraub – zusammenhängen könnte.

Träfe unser Rekonstruktionsversuch der Sitzstufen (Abb. 52) einigermaßen zu, so läge der obgenannte «Boden» (Abb. 78) etwa im Bereich der 12. und 13. Sitzreihe. Diese lagen, nach den Befunden in Schnitt 2 extrapoliert (Beilage 2), auf etwa 290 m ü. M., also fast 5 m höher als das einzige erhaltene «Niveau» hinter Mauer 5.

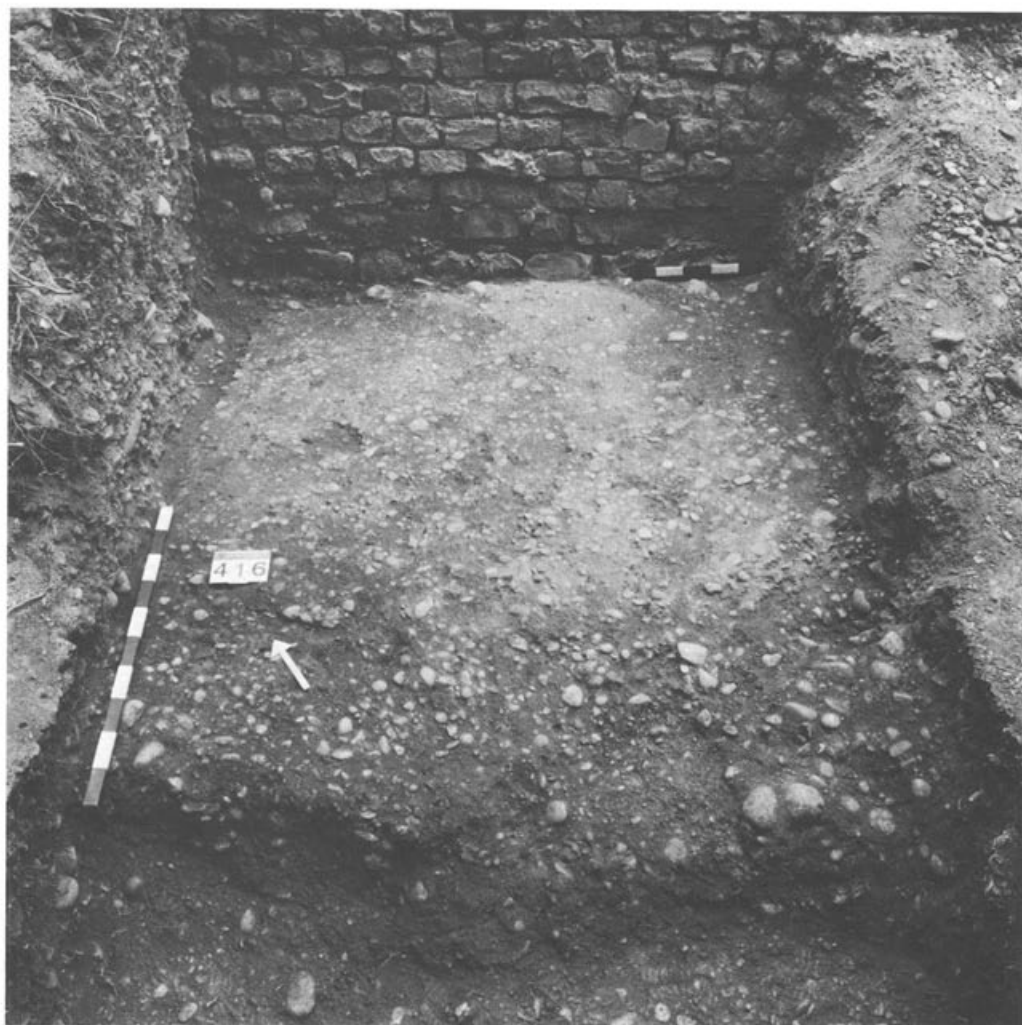
Abb. 79 Augst-Amphitheater 1986. Westeingang südlich der Hangstützmauer 5: Bauhorizont am Fusse der Mauer 5 (im Vordergrund erodiert!), in Schnitt 7. Auf diesem Niveau fanden sich auffallend viele Keramikscherben (Abb. 88,28 bis 89,50), obwohl einst darüber die nördliche Zugangsrampe zum *podium* mit Kies angeschüttet war.

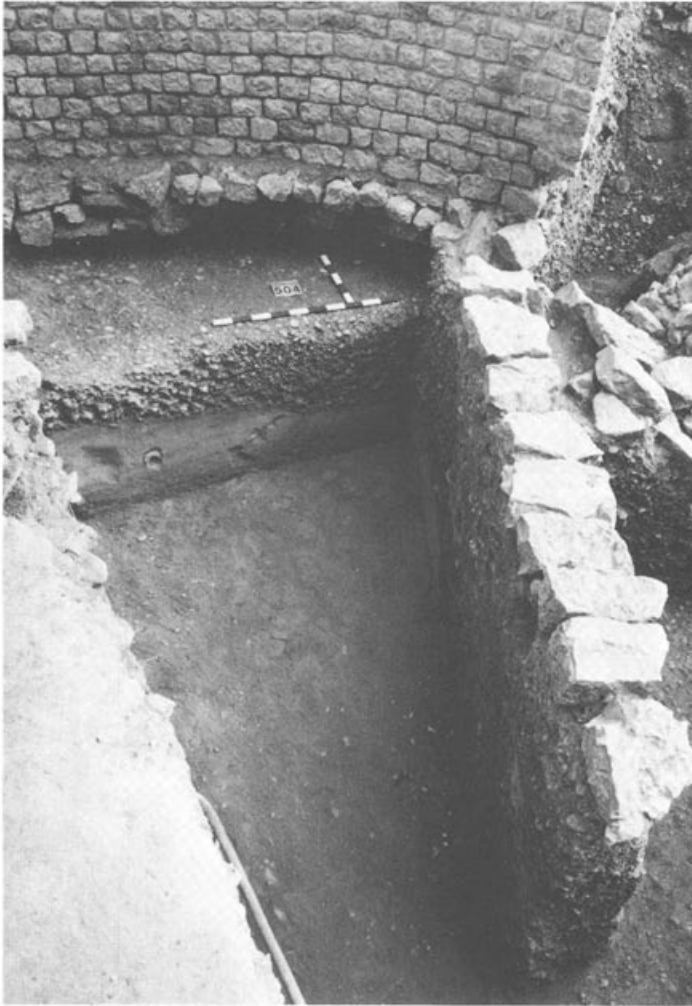
Abb. 82 Augst-Amphitheater 1986. Westeingang mit Apsis in Mauer 5: Blick auf die einreihige Schwellenunterlage (= Abb. 83,1), am Bildrand rechts der Abschluss der (hier umgekippten) Arenamauer 1, im Hintergrund Apsismauer 5 und vorne links Profilwand 39 (Abb. 81). Die schmale Erdwand, auf der die Steinreihe in situ liegt, ist grabungstechnisch bedingt.

Fundament der Arenamauer reicht bis auf Kote 280,60 m ü. M. hinunter; die Schichten in der Apsis sind jedoch bis auf 281,00, stellenweise sogar bis 281,30 m ü. M. hinauf ungestört erhalten. Demnach kann hier keine Fortsetzung der normal fundamentierte, über 3 m hohen Arenamauer gestanden haben, da sonst Reste ihres Fundamentes im Bereich der Apsis erhalten sein müssten. Statt dessen fand sich eine geradlinige Reihe von quer aneinandergesetzten, groben Kalksteinquadern, die auf einer Planie aus der Bauzeit des Amphitheaters (281,10 m ü. M. = OK Schichten 6 in Abb. 81) auflagen. Die Steinreihe war 0,3 m breit und verlief von der Apsis in Mauer 5 noch 2,8 m geradlinig Richtung Arenaeingang (Beilage 1;

Abb. 82). Ihre Fortsetzung ist der nachrömischen Erosion zum Opfer gefallen. Die Steine lagen lose auf der Kiesplanie auf; ausser einem isolierten Mörtelrest an einem der Quader war kein Mörtelverband festzustellen (Profil 43, nicht abgebildet).

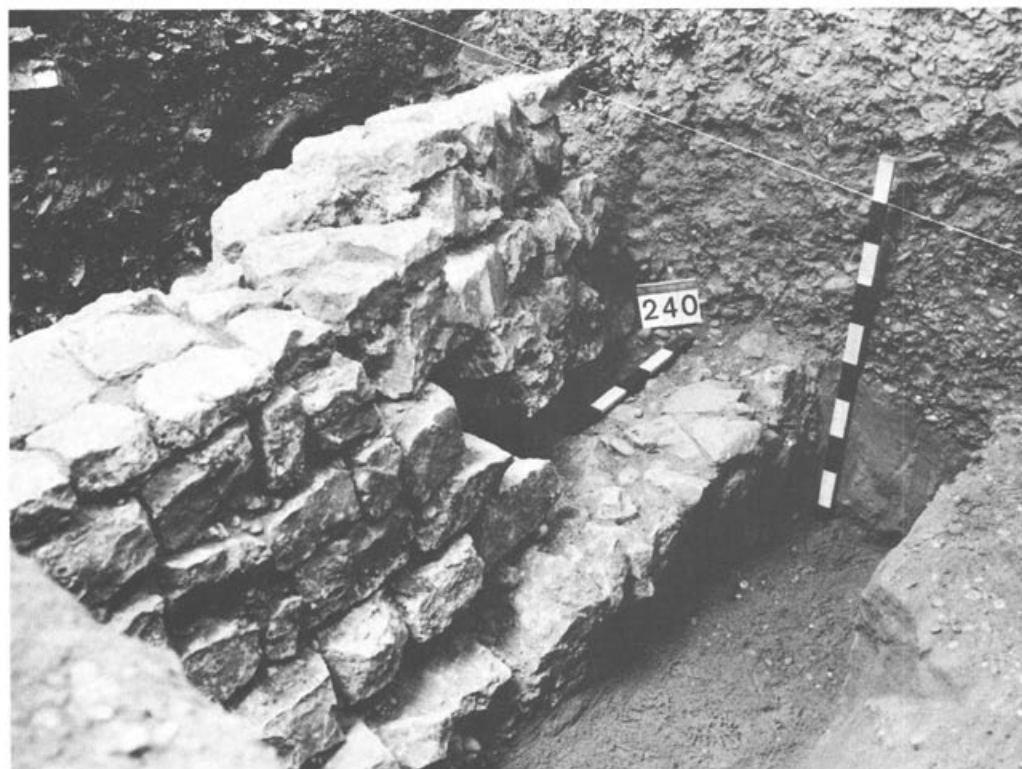
Abb. 84 Augst-Amphitheater 1986. Mittelkorridor im Westeingang in Schnitt 5: die Rampenmauer 18 von Westen; infolge Erosion im Mittelkorridor teilweise in den Erosionsgraben abgerutscht. Nur die unterste Fundamentlage ist überall noch in situ (vgl. Beilage 1, Schnitte 5 und 9). Links unten die Profilwand 27 (Beilage 7). Blick von Westen.

Der deutlichste, in letzten Resten gerade noch in situ erhaltene Hinweis darauf ist die Rampenmauer 18, die in den Schnitten 5 und 9 (Abb. 10) untersucht werden konnte: An beiden Stellen ist das nördliche, gegen den Mittelkorridor gerichtete Mauerhaupt nicht mehr erhalten, sondern der Erosion zum Opfer gefallen. Zahlreiche Bruchsteine vom aufgehenden Mauerwerk sind in Richtung des Erosionsgrabens abgerutscht (Beilage 1; 7, Profile 27 und 40). Die Mauerdicke lässt sich daher nicht mehr genau ermitteln; sie ist auf der Rekonstruktionszeichnung Abbildung 83 analog den Rampenmauern 8 und 9 eingetragen. Die äussere, südliche Mauerfront ist nur noch in Profil 40 (Beilage 7) erhalten. Zwischen den Schnitten 5 und 9 bewirkte der Hangdruck, dass die Mauer 18 ab ihrer zweituntersten Fundamentlage gegen den Erosionsgraben gedrückt wurde (Beilage 1; Abb. 84). Nur gerade die unterste Fundamentlage war in den Schnitten 5 und 9 noch in situ und gibt uns den ehemaligen Verlauf an. Demnach betrug der Zwischenraum zwischen den parallelen Mauern 6 und 18 etwa 2,3 m (Beilage 1; Abb. 83).

Mehrere Beobachtungen deuten darauf hin, dass dieser Zwischenraum zwischen der Hangstützmauer 6 und der «Rampenmauer» 18 einst aufgefüllt war: Die kurze Mauer 19 schiebt sich wie ein Riegel quer zu den beiden Längsmauern und würde einen tiefliegenden Gang gegen die Arena zu abschliessen (Abb. 83). Ferner sind die unteren Partien der gegenüberliegenden Häupter von Mauer 6 und 18 nicht sehr sorgfältig gefügt (Abb. 69 und 84).

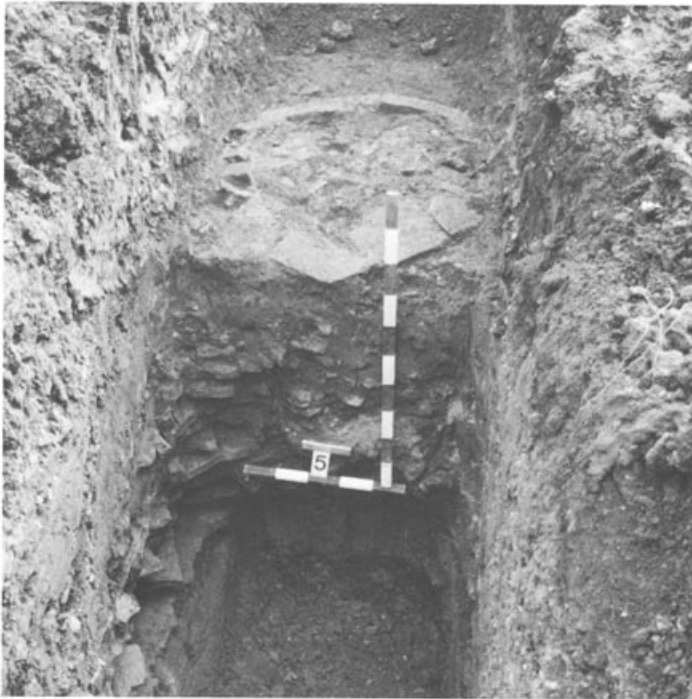
Abb. 3 Augst-Schwarzacker (01), Kanalisationsgraben 1986. Blick von Norden auf Töpferofen 1 in Teilstück 1 (vgl. Plan Abb. 2). Die sichtbaren Ziegellagen darunter gehören zu den Öfen 2a und 2b. Alle drei Öfen haben nur vier atypische Keramikfragmente erbracht (FK C2011–C2013).

Der Töpfereibezirk liess sich nur im nördlichen Bereich des Kanalisationsgrabens feststellen, wo die Keramikscherben oft schichtdick lagen. Zwei Öfen (Abb. 2, Nr. 1 und 2 bzw. 2A) wurden bei den Kanalisationsarbeiten ganz, einer (Nr. 3) nur teilweise zerstört.

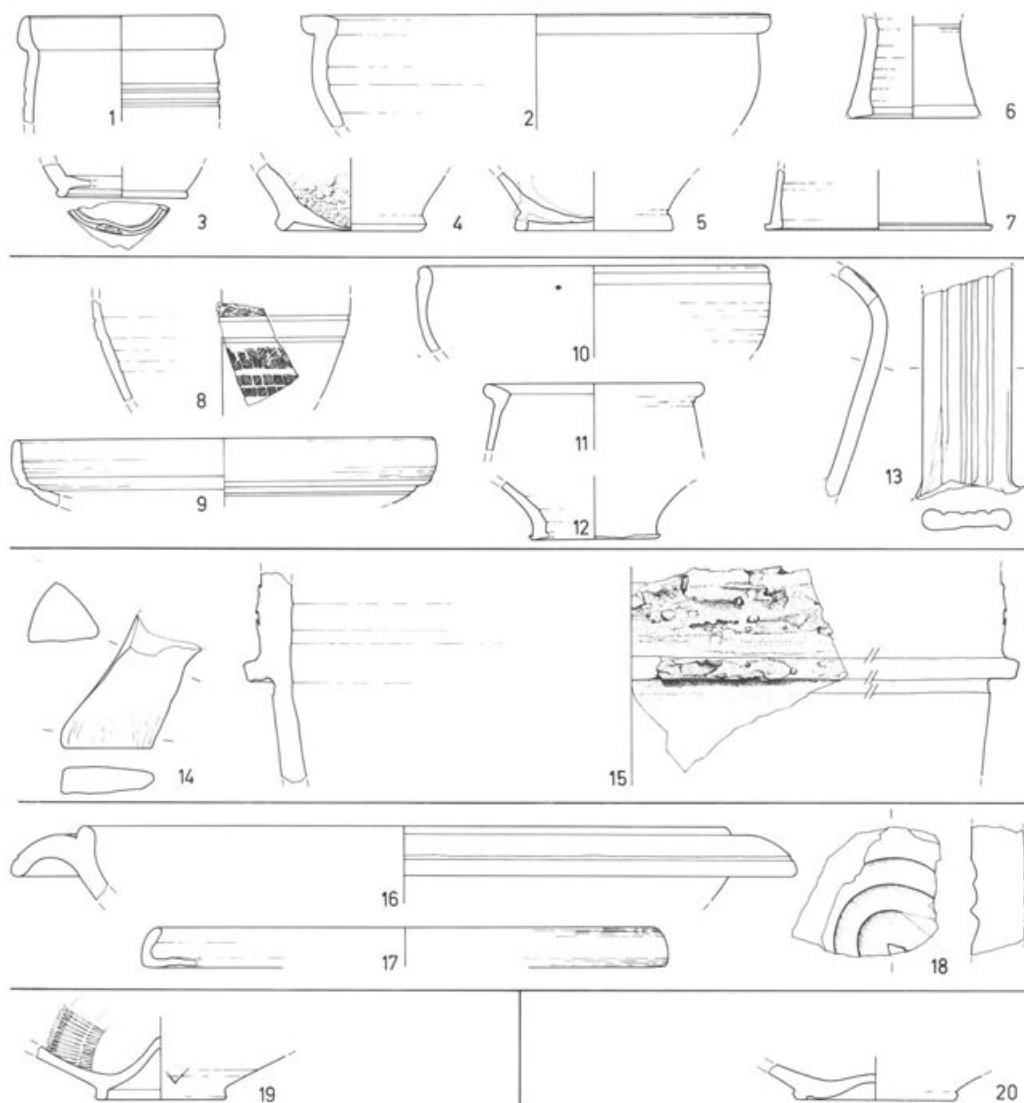
Abb. 5 Augst-Schwarzacker (01), Kanalisationsgraben 1986. Belege zur Keramikproduktion (M. 1:4, Katalog Seite 141):

1–7 aus Fundkomplex C2016 (Auswahl), aus dem Graben-Teilstück 3 (Abb. 2): 1–2 grau überbrannt (Produktionsabfall), 3–5 graue, deformierte, z.T. blasige Fehlbrände, 6–7 Brennstände.

Die Funde bestehen grösstenteils aus Geschirr- und Baukeramik. Von der Geschirrk Keramik wird hier eine repräsentative Auswahl, die mit der lokalen Keramikproduktion in Zusammenhang steht, vorgestellt (Abb. 4 und 5). Von den annähernd 3000 inventarisierten (Keramik-)Funden sind nur wenige Dutzend eindeutig Produktionsabfälle; der ganze Rest entspricht dem in Augst üblichen Keramikspektrum. Dies mag daran liegen, dass die baubegleitenden Beobachtungen während des maschinellen Grabenaushubs keine stratifizierte Fundbergung erlaubten. Lediglich der Fundkomplex C2014 entstand durch Handaushub des Inhalts von Töpferofen 3 (Abb. 4,1–12). Die insgesamt 52 Keramikfragmente aus diesem Ofen sind meist grau- und rottonig. An Qualitäten sind vertreten: hellgraue und schwarze (Nigra) Terra sigillata-Imitationen, graue und rötliche feine Becher sowie rot- und grautoni-ge Gebrauchskeramik, teilweise mit Glimmerüberzug. Unter den Formen sind Krüge und Schüsseln am besten vertreten (durch zahlreiche Wandscherben). Es fehlen jedoch – von wenigen Ausnahmen abgesehen – Kochtöpfe, Reibschüsseln sowie rote TS-Imitationen. Im

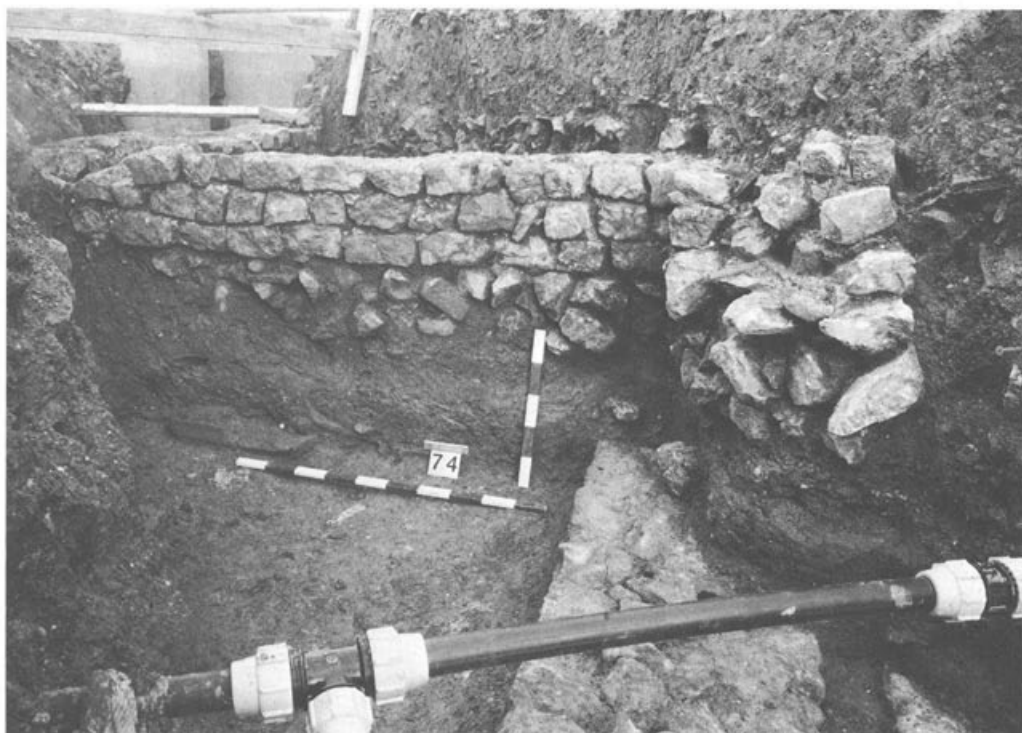
*Abb. 6* Augst-Schwarzacker (01), Kanalisationsgraben 1986. Blick von Südwesten in den Graben östlich des Schwarzackerhofes (Abb. 2, Bereich von FK C2833): mehrphasige Mauer- und Schichtbefunde, die jedoch nur summarisch aufgenommen werden konnten. Man beachte mehrere Schichten, die über die untere, abgebrochene Mauer und den Ziegelversturz links davon hinwegziehen. Das Fundament der oberen Mauer ruht auf diesen Deckschichten. Am südöstlichen Stadtrand war diese massive und mehrphasige Bauweise bisher nicht bekannt.

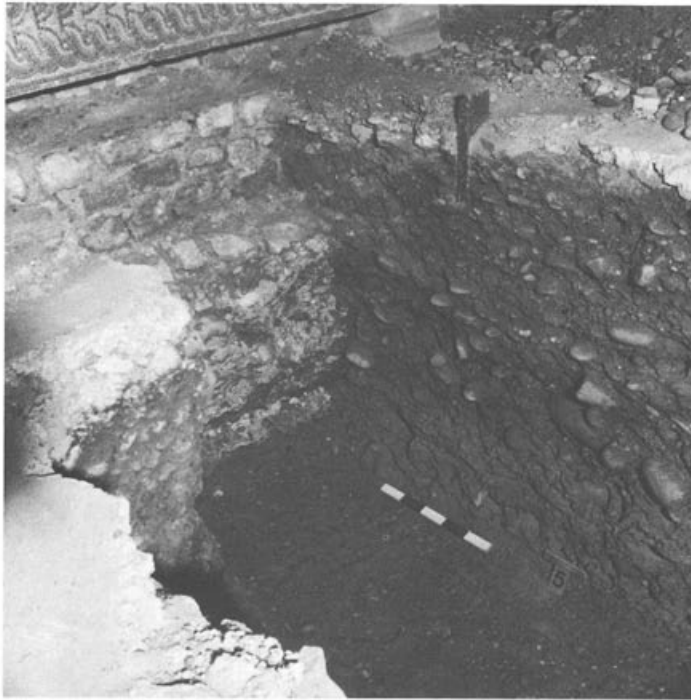
Abb. 11 Augst-Curia (09). Blick von Osten in den Sondierschnitt von 1986 im Curia-Keller: links das Fundament der Forums-Stützmauer (Abb. 13), rechts Schichten mit glazialem Rheinschotter unten und römischen Auffüllungen bzw. Mörtelböden im obersten Drittel des Profils (Abb. 12).

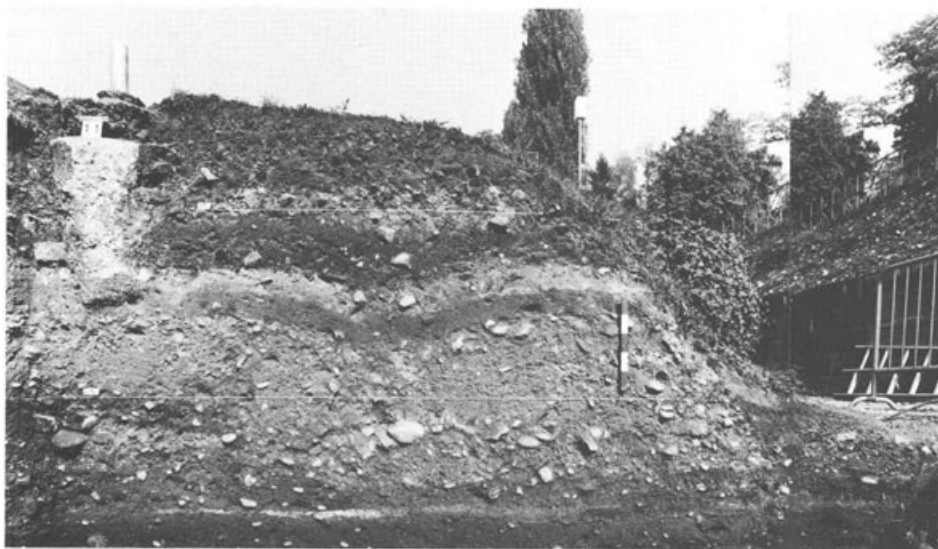
Abb. 16 Augst-Theater Nordwestecke (08). Profil 1 gegen Norden (vgl. Abb. 15), mit der 3,5 m mächtigen Schichtenfolge: Nur die obersten Schichten bis etwa 283,00 m ü. M. (= obere Schnur) gehören in die Zeit des dritten Theaters (und danach); die unteren Brand-, Geh- und Strassenhorizonte des 1. bis 3. Jh. werden erst 1987 untersucht. M. 1:40. Nach links schliesst Abb. 17 an.

Durch die vom Hochbauamt des Kantons Basel-Landschaft geplanten Bau- und Gestaltungsarbeiten an der Nordwestecke des Theaters bot sich Gelegenheit zu einer Sondierung. Völlig unerwartet konnte eine 4 m mächtige, ungestörte Stratigraphie festgestellt werden, in die der nördliche Abschluss der Bühnenmauer «eingebettet» ist (Abb. 16; 17). Diese ruht auf einem mindestens drei Lagen starken, massiven Buntsandstein-Fundament. Im Vorgelände der Mauer verlief eine noch nicht gedeutete, künstlich (im späten 2. oder frühen 3. Jh.) abgesenkte Mulde, in der eine Brandschicht mit Ziegelversturz des 3. Jh. lag. Auf diese Schuttschicht fielen mächtige Brocken der Bühnenmauer (Abb. 14), die schon im 3. Jh. beschädigt gewesen sein muss (von Norden her läuft eine Schicht mit Funden des 3. Jh. auf diesen Mauerversturz auf).

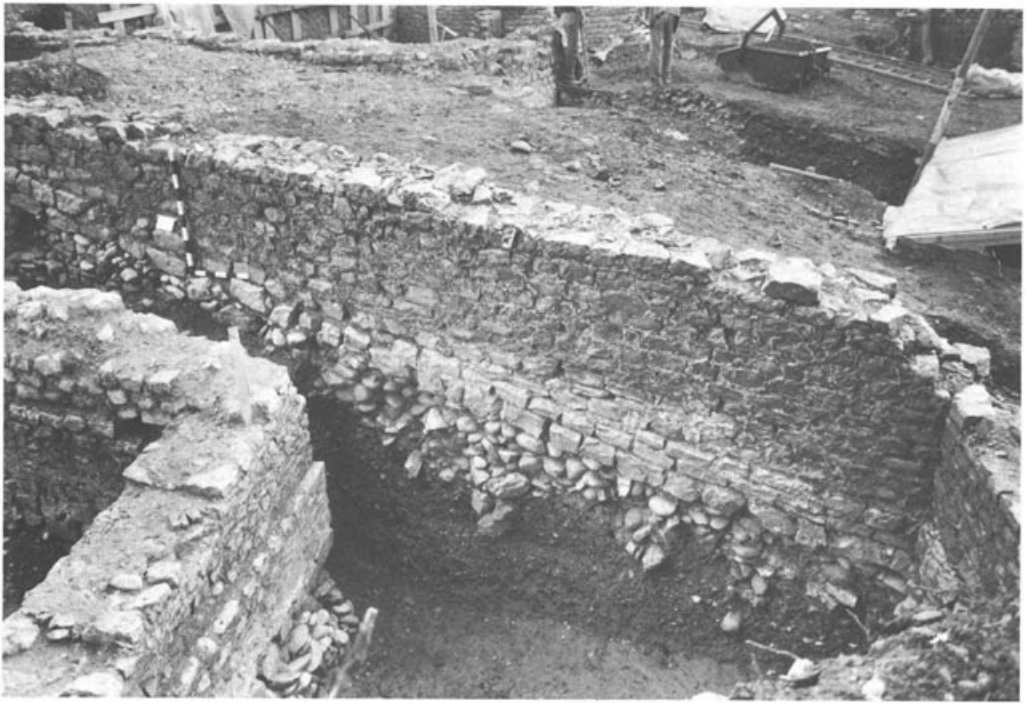
*Abb. 3* Kaiseraugst, Parz. 255/257, Schmidmatt, Aufsicht auf die gestuften Mauerzüge des Hauses West. Im Mittelgrund Abwicklung der Haus-Trennmauer mit fallendem Vorfundament über kegelförmigen Fundamentschüttungen, dahinter L-förmige Zufahrtsrampe. Ansicht von SSW.

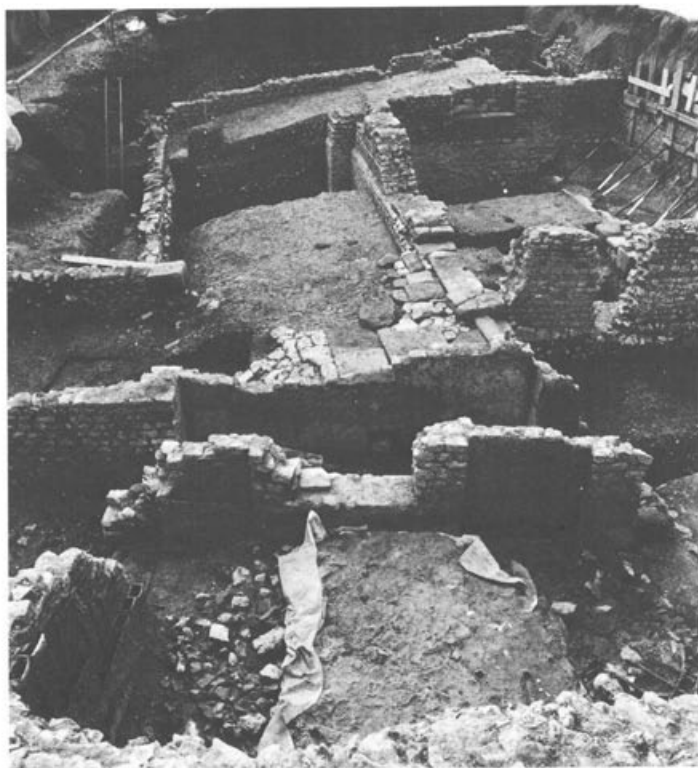
Abb. 4 Kaiseraugst, Parz. 255/257, Schmidmatt. Blick auf die Zugangsachse. Im Hintergrund L-förmige Rampe; mit Platten belegter Innenhof. Korridor mit Fensterbrüstung und vorne hypokaustierter Raum mit Warmluftröhren (*tubuli*) an den Wänden. Aufsicht von WNW.

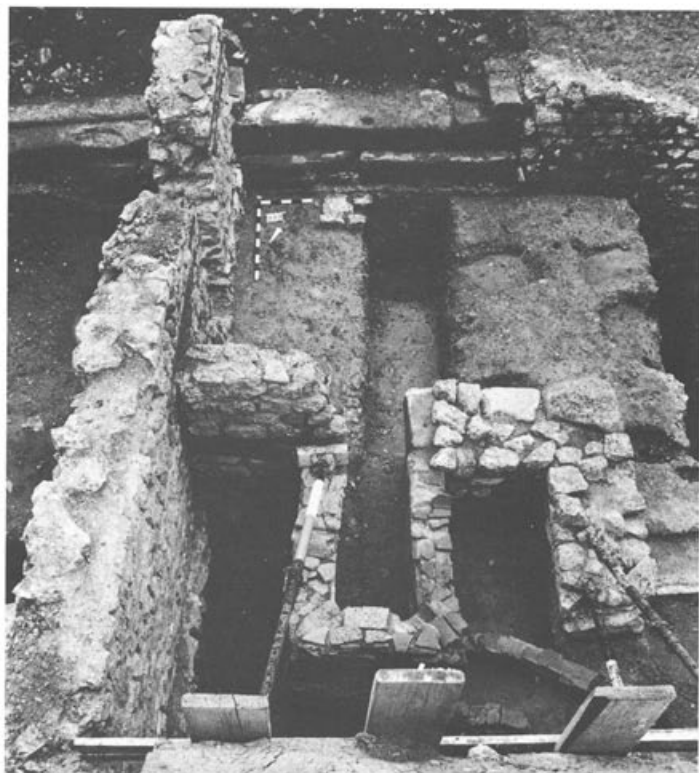
Abb. 5 (oben) Kaiseraugst, Parz. 255/257, Schmidmatt. Aufsicht auf die Reste einer Räucherkammer im Keller West, vorne Reste eines Töpferofens. Aufsicht von NNW.

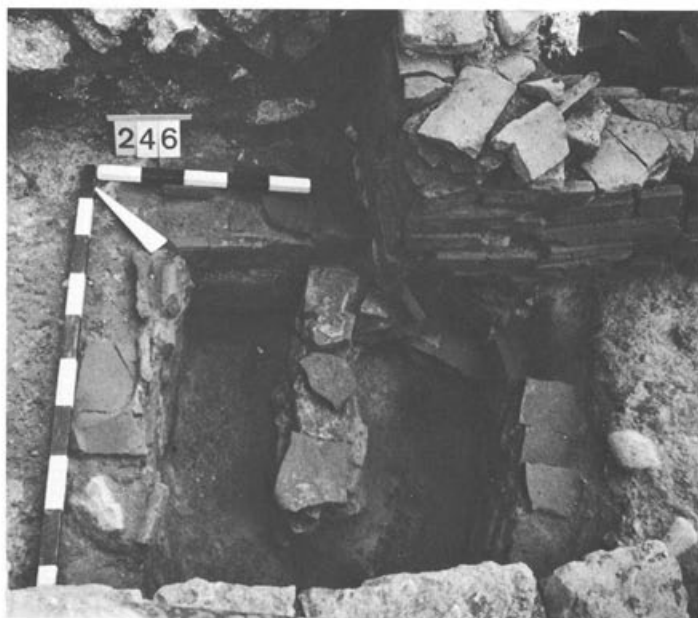
Abb. 6 (unten) Kaiseraugst, Parz. 255/257, Schmidmatt. Reste eines Töpferofens unter der Räucherkammer in Keller West. Aufsicht von SW.

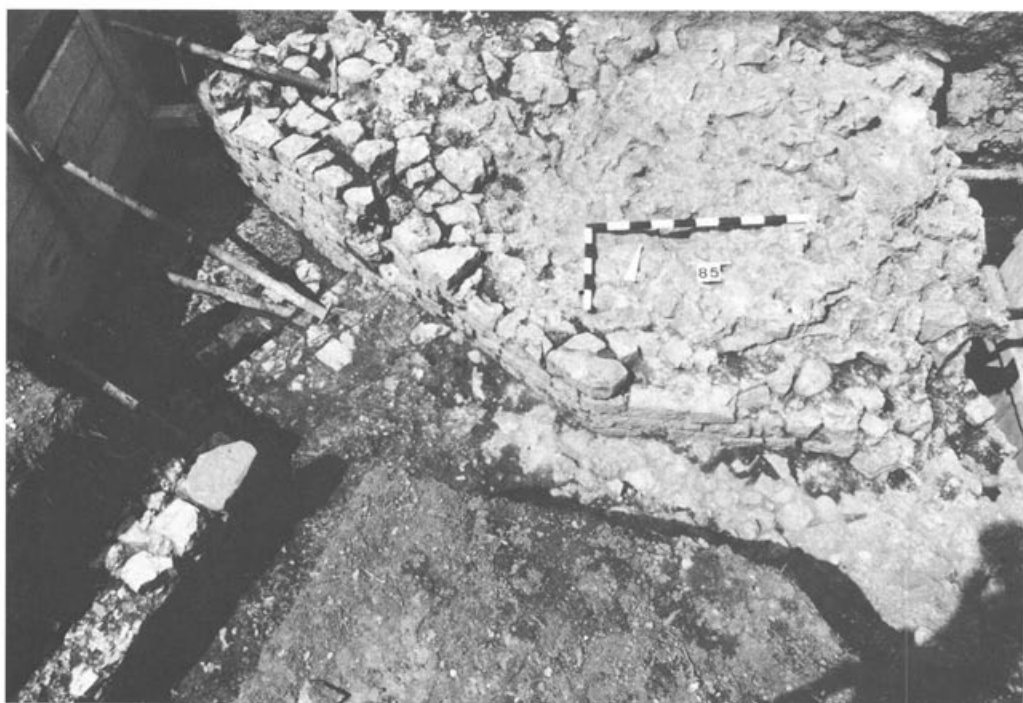
Abb. 15 Kaiseraugst, Parz. 89, Oechslin, Kastell-SO-Ecke, Turm 8. Turmzugang von NW und zweimal abgewinkelte Innenraumbegrenzung N im Vordergrund rechts. Aufsicht von S.
