# Jahresberichte aus Augst und Kaiseraugst

Amt für Museen und Archäologie des Kantons Basel-Landschaft  
Liestal 1987

# Das Augster Amphitheater Die Sicherungsgrabungen 1986

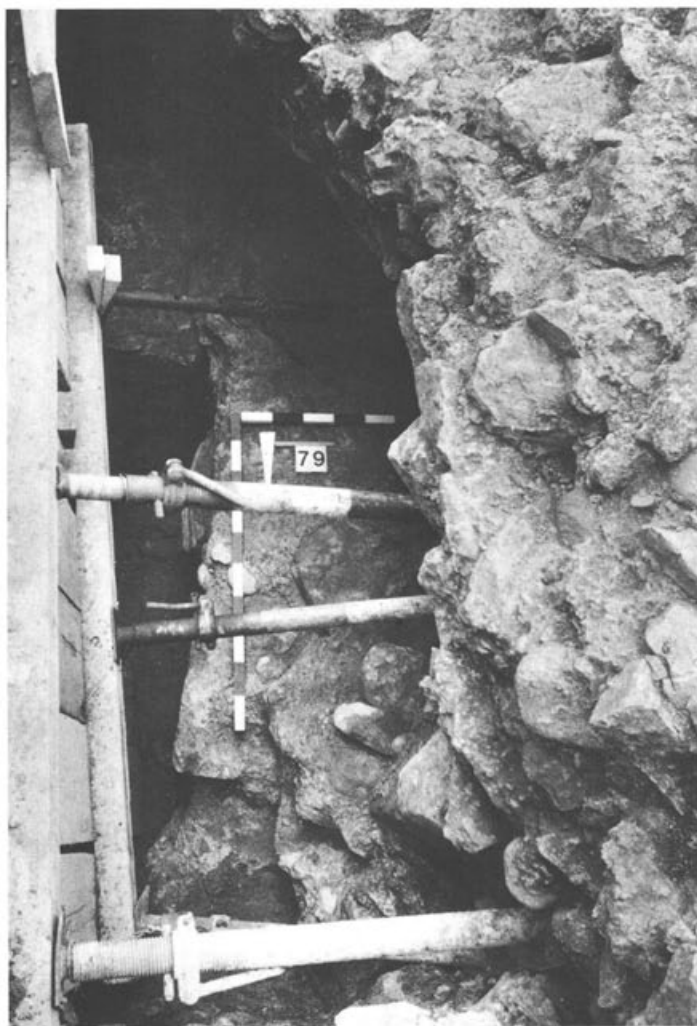
*Abb. 17* Kaiseraugst, Parz. 89, Oechslin, Kastell-SO-Ecke, Turm 8. Blick von N in die Sondierung O; Kalkstein-Mörtelguss des Fundamentkerns und OK Sandsteinquader (vgl. Profil Abb. 16,3).

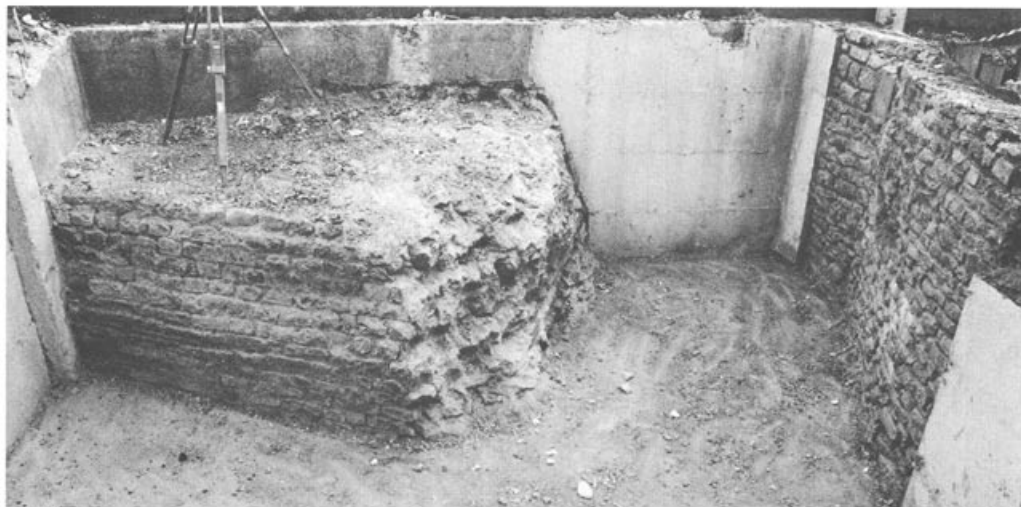
Abb. 18 Kaiseraugst, Parz. 89, Oechslin, Kastell-SO-Ecke, Turm 8. Blick von W auf Innenabwicklung Kastell-Ost-Mauer, Reste der Schlupfpforte und NO-Mauer des Turmes 8.

Wie Burckhardt schon im Jahre 1893 vermutete, hat sich die polygonale Innenform des Turmes nun bestätigt. Die von der Kastell-Süd-Mauer vorspringende Turmmauer entspricht seiner Annahme<sup>6</sup>. Einzig auf der Nord-Seite des Innenraumes bildet die Wand einen stumpfen Winkel mit dem Turmeingang und nicht, wie Burckhardt vermutet hatte, einen rechten Winkel.

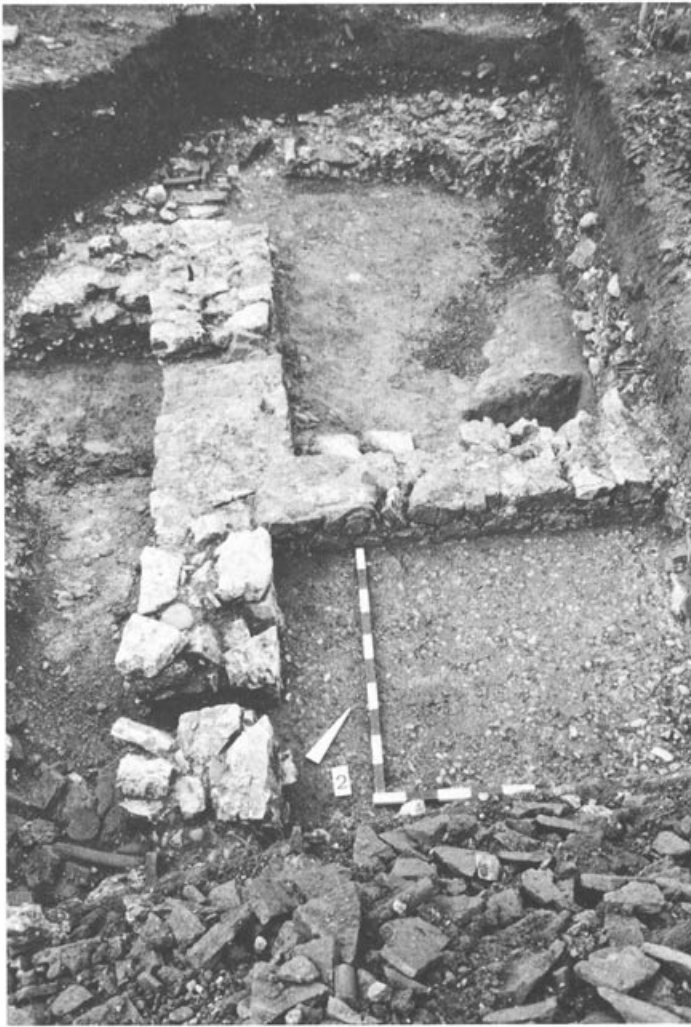
*Abb. 21* Kaiseraugst, Parz. 222, C. Fächer, Äussere Reben. Kalksteingussmauerwinkel mit Kiesboden vorne rechts. Aufsicht von SSO.

Neben der westlichen Längsachse der Unterstadt-Arealüberbauungen (Abb. 1,3) konnten beim Bau einer Garage ein Mauerwinkel (Abb. 20) und ein Kiesboden (Abb. 21) auf Kalksteinunterkonstruktion mit Ziegelversturz freigelegt werden.

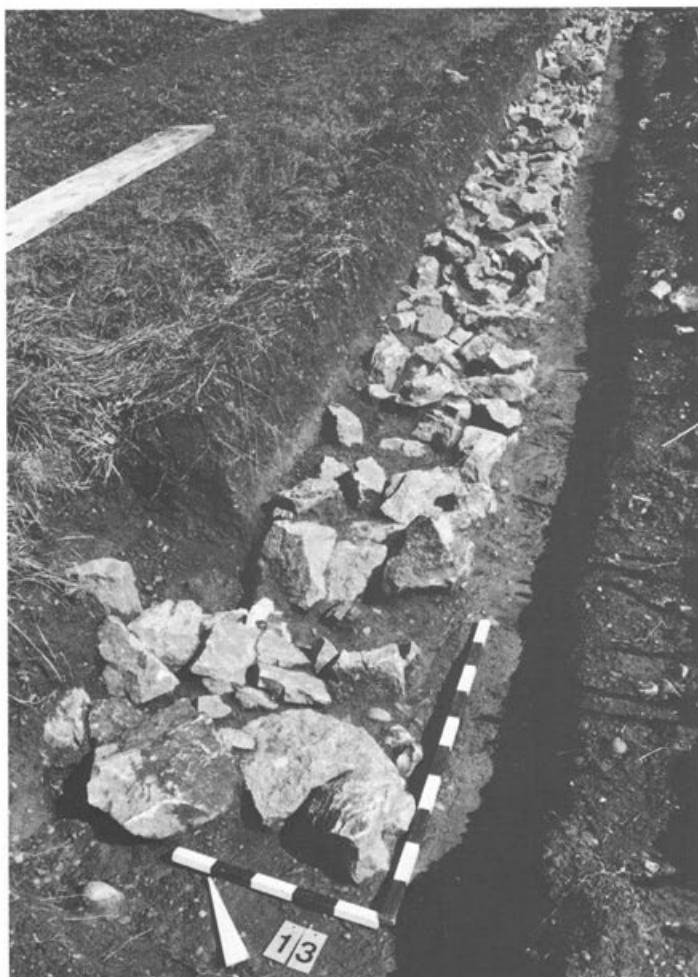
Abb. 24 Kaiseraugst, Parz. 270, Dorenbach AG, Auf der Schanz. Scharfkantiges Kalksteinfundament – wohl neuzeitlich. Blick von SSW.

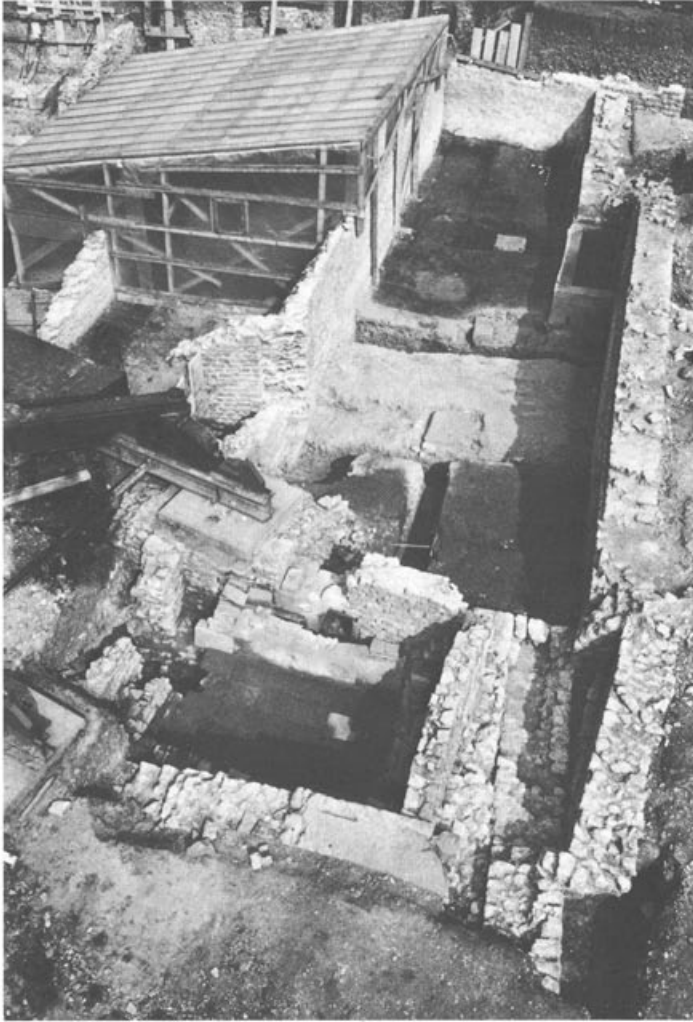
*Abb. 5* Kaiseraugst, Parz. 255/257, Schmidmatt. Übersicht von SSO auf den freigelegten Kellerbereich des Hauses Ost. Vorne links: Raum mit Randkanalheizung (Abb. 3,11), rechts Rampe (Abb. 3,12); im Mittelgrund rechts Werkhalle Ost (Abb. 3,10) mit Quaderreihe der Stützenfundation und mit dem in den Mauerrücksprung eingelassenen Trog einer Walkerei (?).

Bei der folgenden Flächengrabung trat entlang der Grenzmauer MR 7 (*paries communis*) eine Werkhalle Ost (Abb. 3,10; Abb. 5) zutage, die als ausgebautes Kellergeschoss von einer Holzbalkendecke auf Unterzügen überdeckt gewesen sein muss. Holzstützen, angedeutet durch die drei rechteckigen Grüblein auf den Sandsteinquader-Fundamenten in der Raum-Mittelachse, trugen diese. Der Keller war von SO über eine Rampe (Abb. 3,12) erschlossen. Im N war die Werkhalle mit einem verkohlten Bretterboden (Abb. 6) ausgelegt, auf dem drei Holzfassböden (Abb. 7) standen. Die drei Fässer, zusammen mit dem in den Mauerrücksprung MR 28/MR 29 eingebauten Trog mit Abflussgraben veranlasste uns zur Hypothese, es könnte sich um eine Tuchwalkerei<sup>5</sup> handeln.

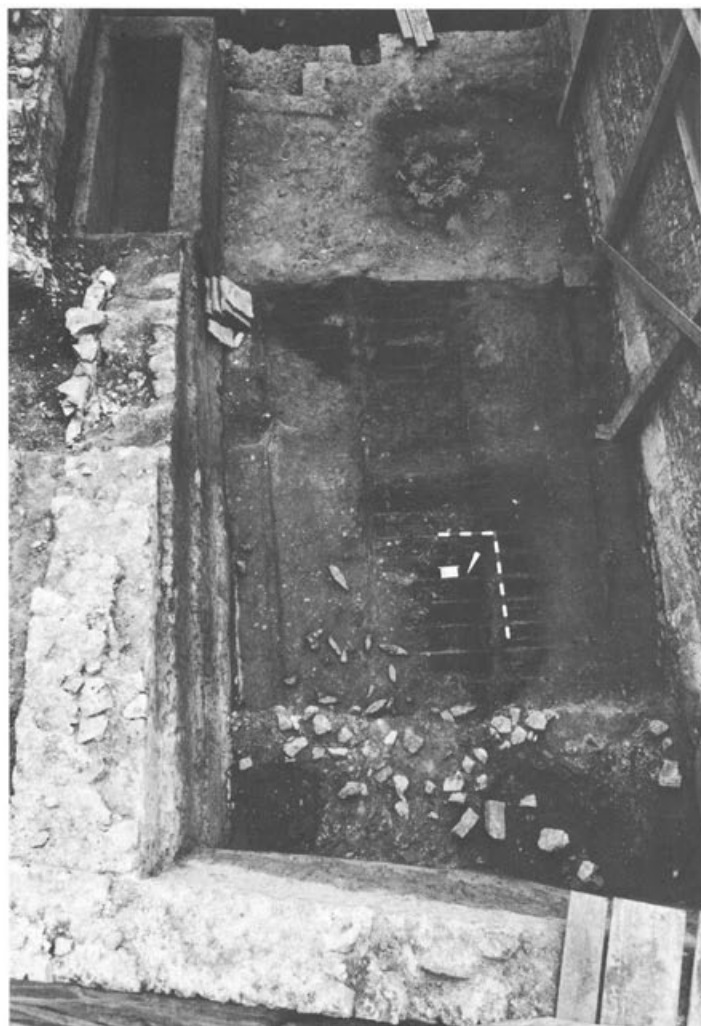
Abb. 6 Kaiseraugst, Parz. 255/257, Schmidmatt. N-Teil der Werkhalle Ost: vorne drei Fassgruben; im Mittelgrund verkohlter Bretterboden mit verstärzten rhombischen Eisenbarren; hinten links in MR 28/29 eingelassener Trog. Aufsicht von NNW.

In der Schuttschicht der Werkhalle lag im Nordteil eine grössere Zahl rhombischer Eisenbarren, bronzene Scharniere und winkelförmige Kistenbeschläge mit Spitzblatt-Enden, alles herabgestürztes Material aus dem darüberliegenden Lagerraum. Im Mittelteil fand sich eine silberne Minervastatue<sup>6</sup>. Nicht weit davon kamen eine Pfeifentonfigur (Kurotrophe) und eine weitere Bronzestatue, ein Amor auf einem Widder – er wird in diesem Heft von Annemarie Kaufmann-Heinimann vorgestellt – und viele Beschlägfragmente zum Vorschein. Im Südteil konnte eine umgekippte Kalksteinmauer mit 24 Lagen Handquaden und

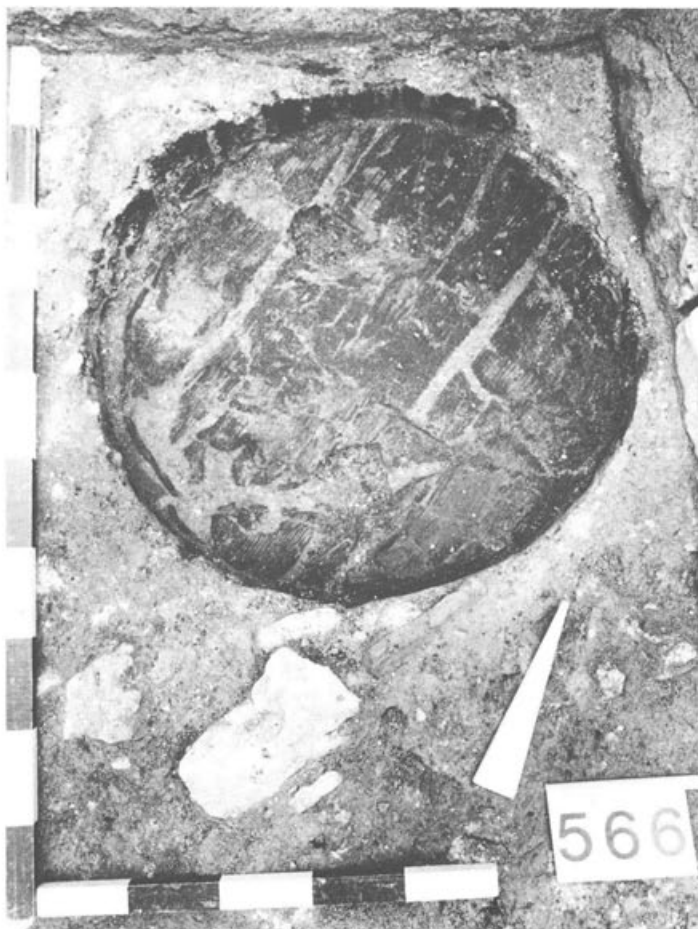
Abb. 7 Kaiseraugst, Parz. 255/257, Schmidmatt. Boden des Holzfasses in der NO-Ecke der Werkhalle Ost. Aufsicht von SSO.

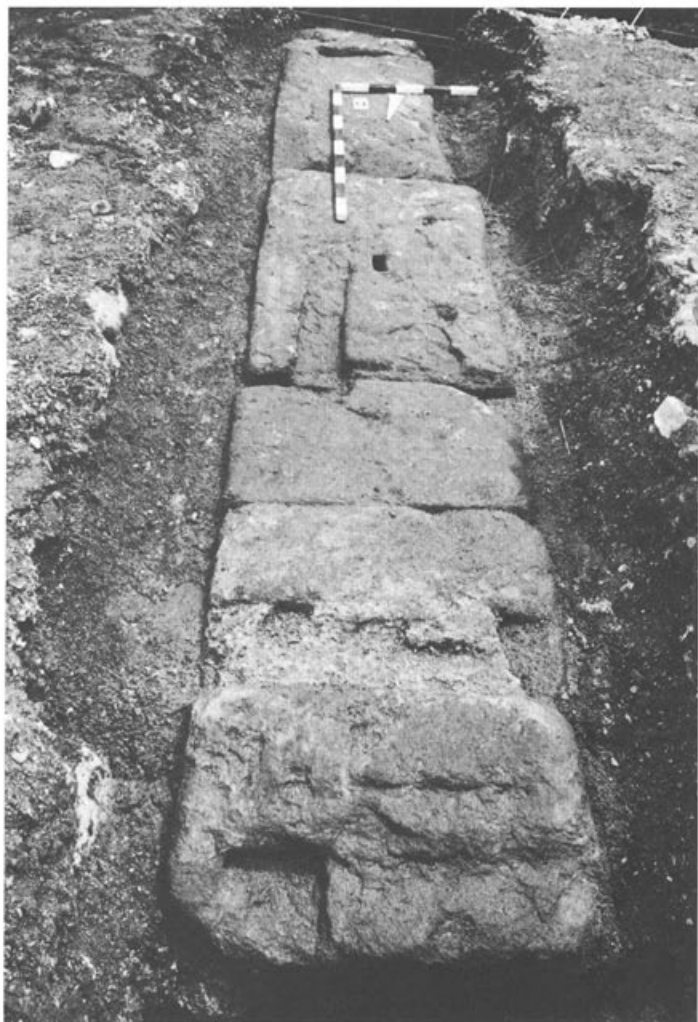
*Abb. 13* Kaiseraugst, Parz. 15, H. R. Buser, Tränggasse 7. Reste einer mehrteiligen Sandsteinschwelle. Blick von N.

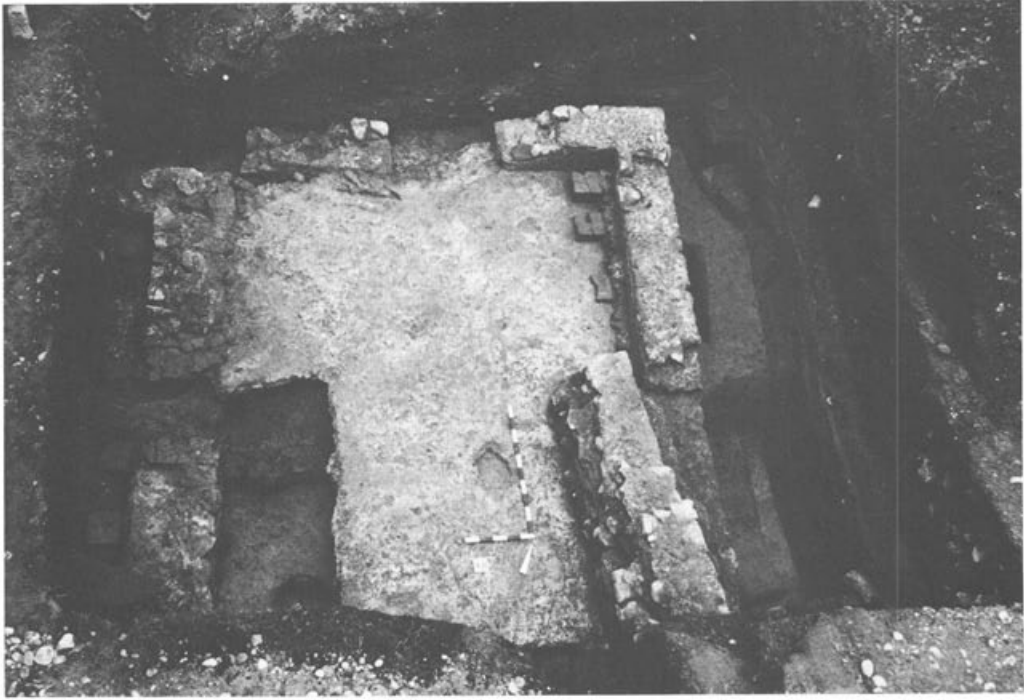
*Abb. 14* Kaiseraugst, Parz. 15, H. R. Buser, Tränggasse 7. Grabungsfläche oberhalb Geländekante; links Mauerwinkel und Boden mit Hypokaustpfeilerchen einer frühen Steinbauphase mit Praefurnium unter dem Mörtelgussboden der Erweiterung Mitte (vgl. Abb. 15), im N Mauerdurchbruch für Einfeuerung; vorne späte Mauer über Annex; am Grabungsrand rechts: Schichten aus der Zeit vor den Steinbauten. Aufsicht von SSO.

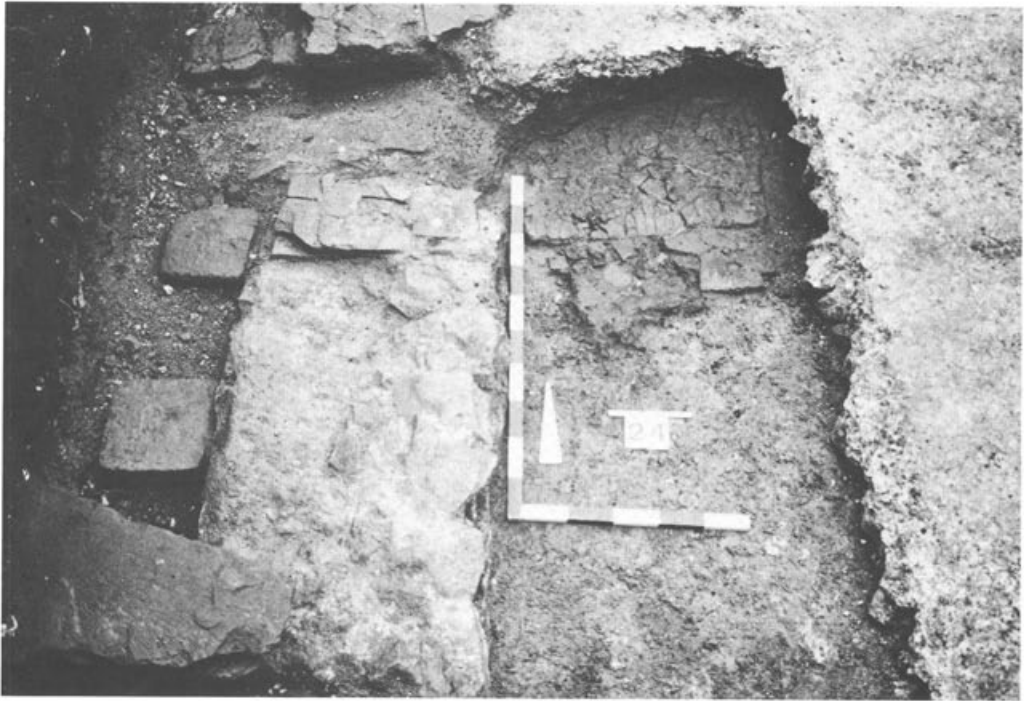
Abb. 15 Kaiseraugst, Parz. 15, H. R. Buser, Tränkgasse 7, Praefurnium unter Mörtelgussboden Mitte (vgl. Abb. 14). Aufsicht von S.

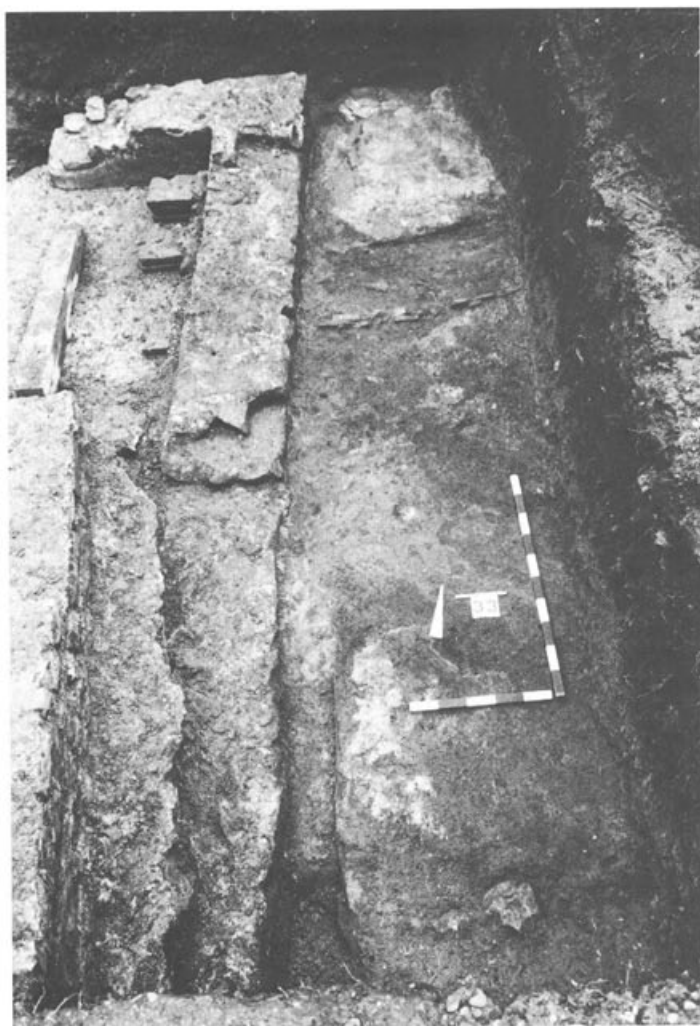
*Abb. 16* Kaiseraugst, Parz. 15, H. R. Buser, Tränggasse 7. Teil O; Mörtelreste im Anschluss an den Mauerwinkel mit Hypokaustpfeilerchen des Raumes Mitte; vorne links leicht schräg verlaufende Mauer der späten Steinbauperiode. Aufsicht von SSO.

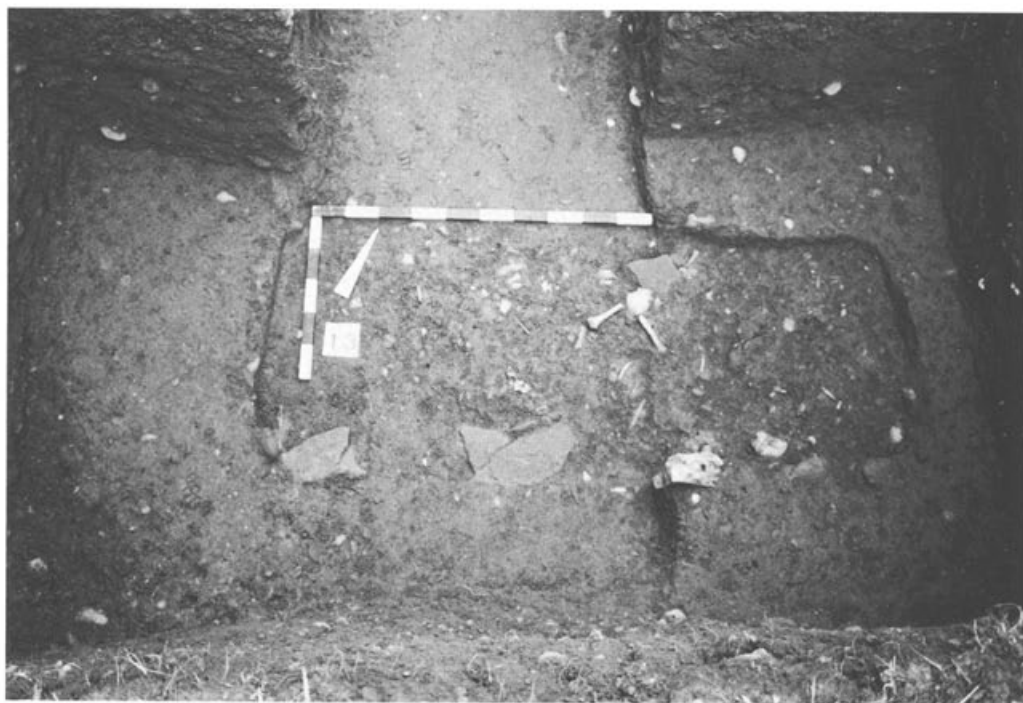
Abb. 17 Kaiseraugst, Parz. 467, A. Bolinger, Gestaltenrain 15. Quer zum Sondierschnitt liegende Grabgrube mit einzelnen Knochenresten (gestört). Aufsicht von SSO.

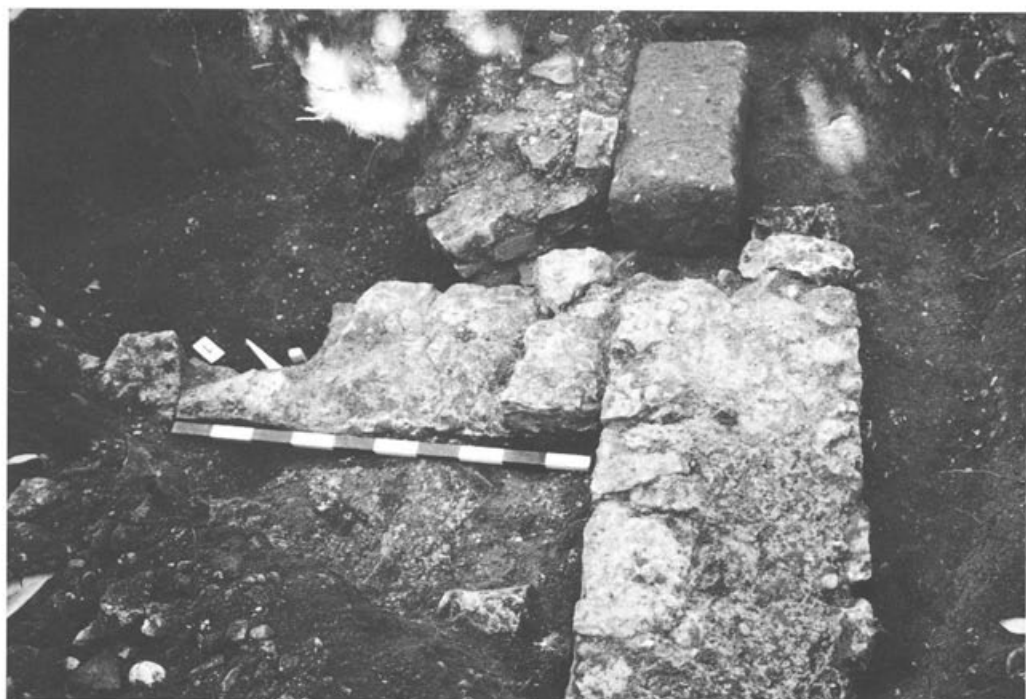
Abb. 19 Kaiseraugst, Parz. 153/485. A. Obrist-Schmid, Friedhofstrasse-Bireten. Kalksteinmauerwinkel mit Sandsteinfortsatz. Der Mauerschinkel links halbiert die Insula in einen SW- und einen NO-Teil. Aufsicht von SW.

19) gefasst, der die Insula längs in einen SW- und einen NO-Teil halbiert. Ferner konnten zwei Sodbrunnen aus Kalksteintrockenmauerwerk gefasst werden. Ihre Sohlen waren in den Fels gehauen, und sie massen 0,95 bis 1,15 m im Durchmesser. Beim einen, freistehenden (Abb. 20) fand sich in Sohlennähe ostgallische Terra sigillata. Der zweite, im S gelegen, war an eine Mauer gebaut. Beim T-förmigen Mauerwinkel im S konnten zwei Phasen beobachtet werden; an die obere schloss ein Mörtelgussboden auf Kalkstein-Unterlage an. Zwischen dem Trassee der römischen Höllochstrasse und dem T-förmigen Mauerwinkel wurde ein gewölbter Kieskörper (Abb. 21) festgestellt. Er gehörte zu einer bisher unbekannten Querverbindung oder zu einem Innenhof. Hier lag auch das Fragment einer Eisenmuffe, was auf eine Wasserleitung aus Holzteucheln hinweist.

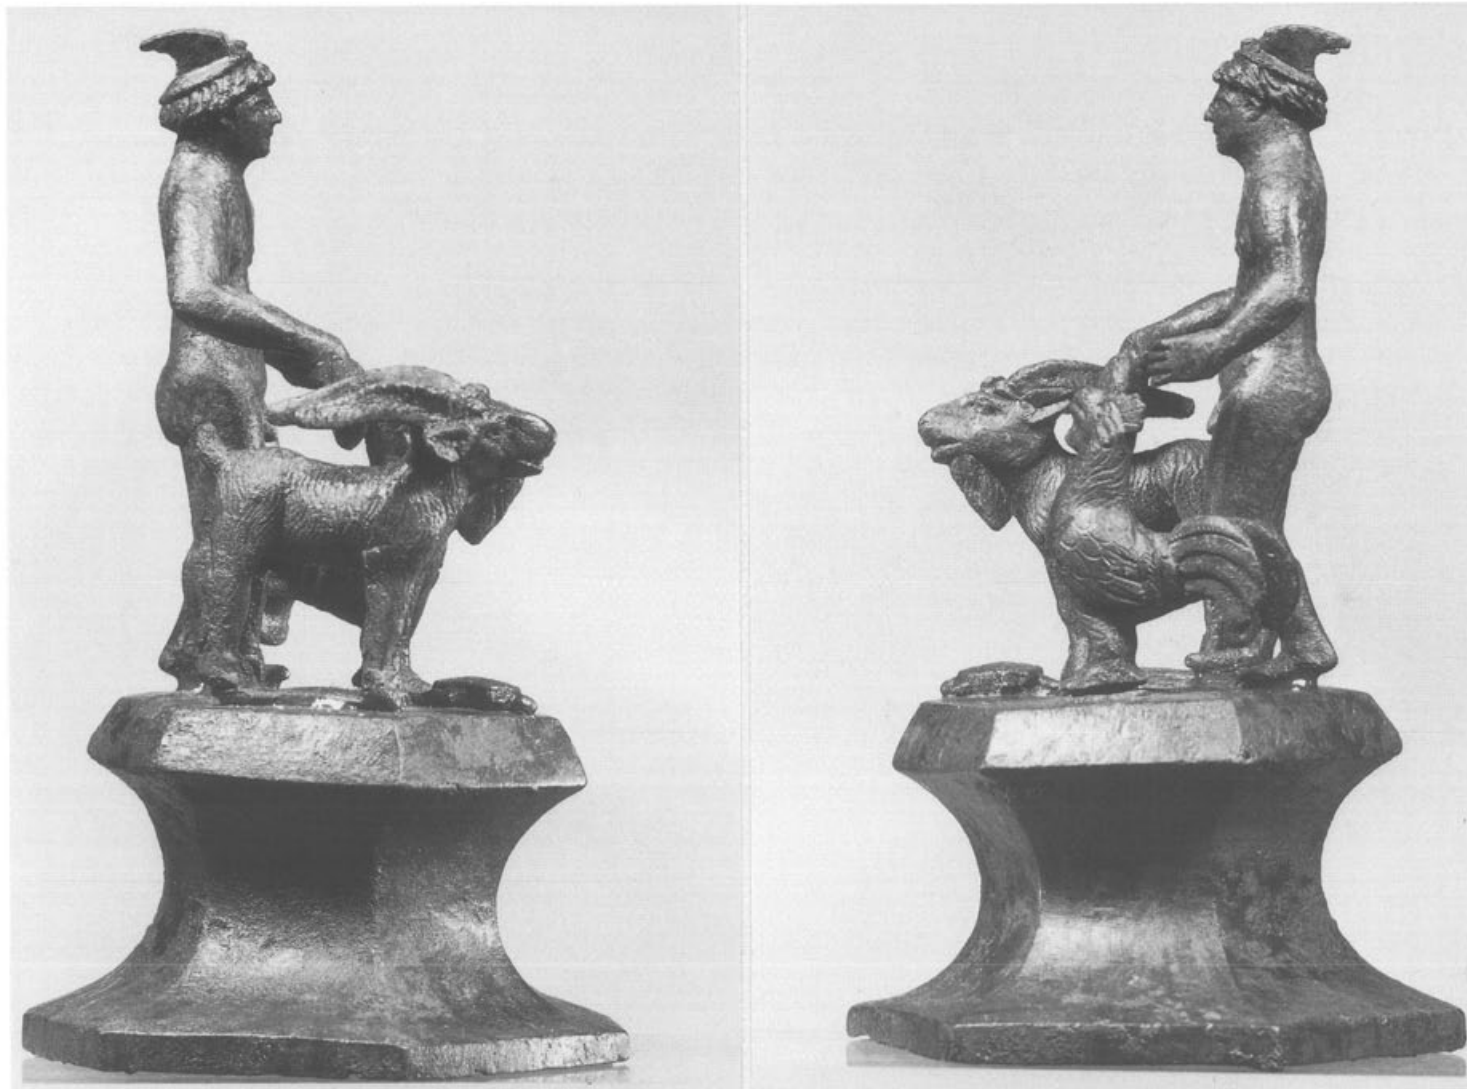
Abb. 3 Merkur mit Ziegenbock, Hahn und Schildkröte. M. 1:1.

*1. Merkur mit Ziegenbock, Hahn und Schildkröte auf sechseckiger Basis (Abb. 3)*

Inv. 84.26898. – Basis: H. 4,7–4,9 cm. Gewicht (mit Schildkröte) 256,6 g. Untere Kante leicht beschädigt. Ausbruch in der Wandung. Hohl. – Merkur: H. 9,0 cm. Gewicht 127,3 g. Attribut der Linken fehlt. Fortsatz auf dem Petasus abgebrochen. Fingerspitzen leicht bestossen. – Ziegenbock: H. 4,4 cm. Gewicht 59,5 g. – Hahn: H. 4,0 cm. Gewicht 33,0 g. – Schildkröte: L. 1,8 cm. – Patina aller fünf Teile stark- bis dunkelgrün, fleckig.

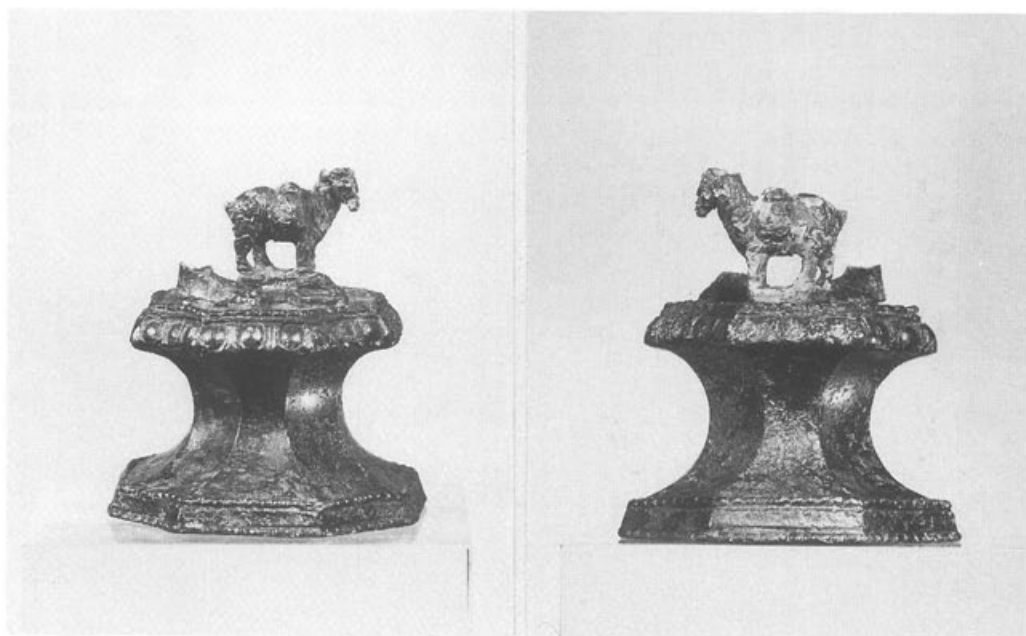
Abb. 4 Basis einer Merkur(?)statuette mit Fuss, Widder und Hahn (?). M. 1:1.

Inv. 84.27186. – Basis: H. 3,0 cm. Gewicht (inkl. Rest des Hahns) 92,8 g. Hohl. – Fuss: L. 1,4 cm. Gewicht 1,1 g. – Widder: H. 1,9 cm. Gewicht 5,3 g. Oberste Patinaschicht z.T. abgeplatzt. Ausbruch am Hinterkopf; Schnauze bestossen. – Hahn (?): H. 0,5 cm. – Patina aller vier Teile dunkelgrün, teils fleckig.

Von der einst zugehörigen, ca. 10 cm hohen Statuette ist nur noch der zierliche rechte Fuss erhalten, der mit ganzer Sohle aufrucht. – Daneben steht auf einer rechteckigen Standplatte (0,5×1,1 cm) ein kleiner, sorgfältig modellierter Widder mit wenig nach rechts gewandtem Kopf. Auf dem Rücken trägt er zwei oben zusammengebundene, zu beiden Seiten hinabhängende Säcke. Die Fellstruktur ist durch feine Strichelung wiedergegeben. – Die zweite, kleinere Standplatte (0,6×0,8 cm) zeigt zwei annähernd halbrunde, abgebrochene Fortsätze.

Offensichtlich sind die vier erhaltenen Teile der Rest einer Merkurgruppe von beachtlicher Qualität, wenn man dem Stil der Basis und des allerdings schlecht erhaltenen Widders nach urteilt. Genaue Parallelen zur Basis sind mir nicht bekannt; ein stilistisch vergleichbarer sechseckiger Sockel aus Rouen<sup>21</sup> mit einer zierlichen, offenbar zugehörigen Merkurstatuette zeigt ebenfalls den aufgesetzten Perlstab und den plastischen Eierstab, ist im ganzen aber gedrungener.

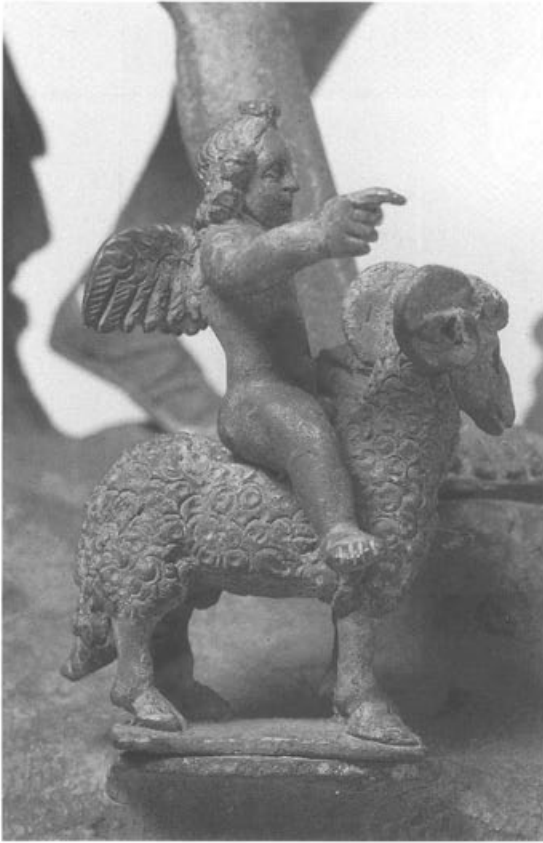
Abb. 17 Amor auf Widder. Teil der Merkurgruppe aus Montorio Veronese. M. knapp 1:1.

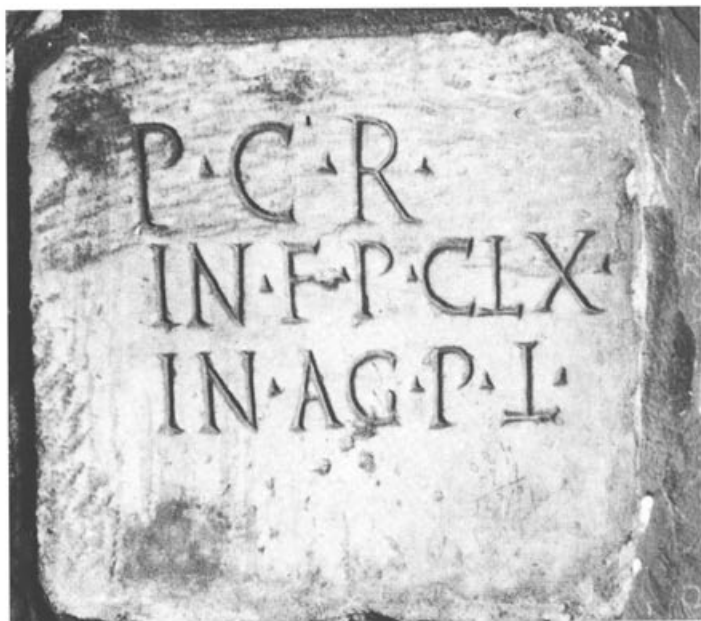
Abb. 2 Der P.C.R.-Stein im Camposanto in Pisa. Foto Verfasser.

Der Stein aus Pisa weist aber darauf hin, dass die Formel P.C.R. auch eine Bedeutung haben konnte, die losgelöst von der Bindung an bestimmte Ortsnamen dem antiken Leser selbstverständlich war, deren Sinn sich uns aber zunächst nicht erschliesst. Dass es sich bei den P.C.R.-Steinen um Grenzmarken handelt, zeigt die beim Exemplar in Pisa vorhandene Verbindung mit der Katasterformel. Es ergibt sich daraus aber nicht zwingend, dass auch die beiden Steine in Augst und Basel zur Umgrenzung von Grabarealen gehört haben müssen. Die charakteristische Formel der Parzellenumschreibung fehlt ihnen, und das Augster Exemplar scheint (etwa sekundär?) im städtischen Bereiche eingemauert gewesen zu sein. Offenbar war es so, dass die Körperschaft (um es zunächst vorsichtig auszudrücken), die

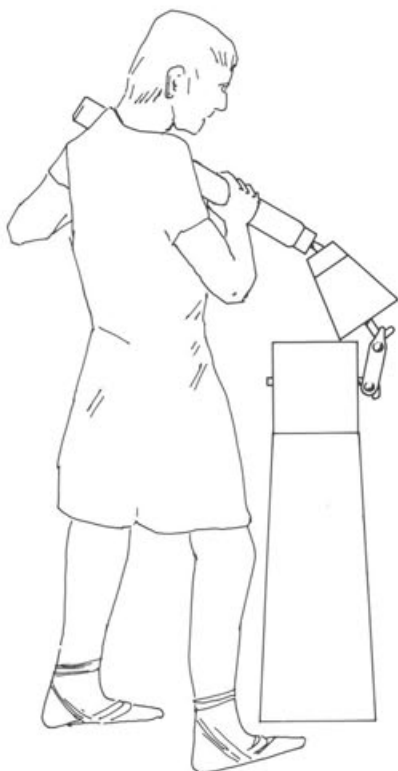
Abb. 7 Das auf einem Holzklotz montierte Presswerkzeug, wie es von einem Handwerker gehandhabt worden sein dürfte.

Beizufügen wäre noch die Frage nach dem Kraftbedarf, der für die geschilderte Blechumformung nötig war (Abb. 7). Bei der relativen Weichheit der verwendeten Materialien, der geringen Grösse und der einfachen Form, muss dieser nicht als hoch angenommen werden.

Da zudem die beweglichen Teile einen einarmigen Hebel darstellen, konnte dieser durch Zug an einem wohl relativ langen Teil 9 kräftig gesteigert werden.
