Jahresberichte aus Augst und Kaiseraugst 9

Amt für Museen und Archäologie des Kantons Basel-Landschaft
Liestal 1988

Hauptabteilung Augusta Raurica und Römermuseum Augst Jahresberichte 1987

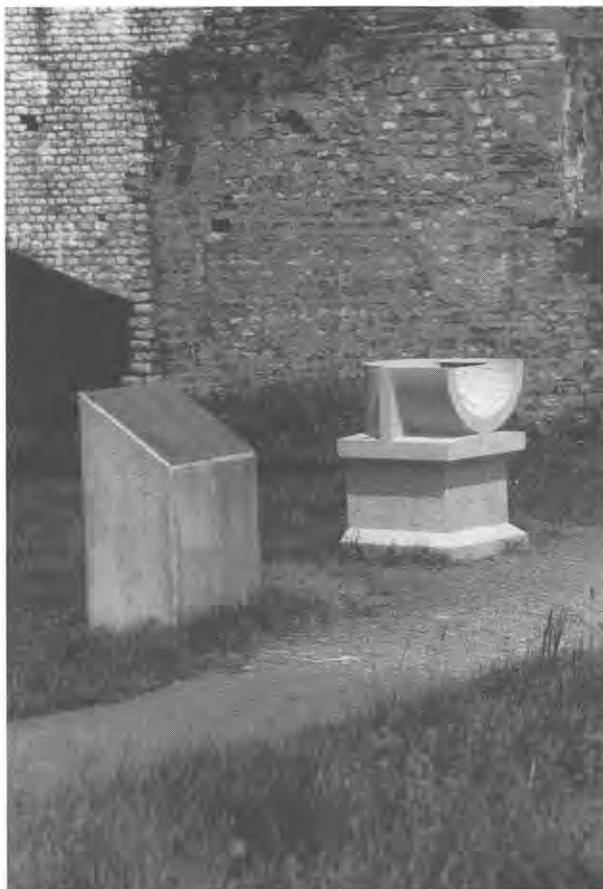
Abb. 1 In Jurakalkstein rekonstruierte römische Sonnenuhr auf dem Gelände von Augusta Raurica, nach einem Original aus Grenoble. Die Aufteilung der vertikalen Stundenlinien und der horizontalen Sonnwendlinien erfolgte empirisch in Augst vor Ort während eines Beobachtungs-Halbjahres.

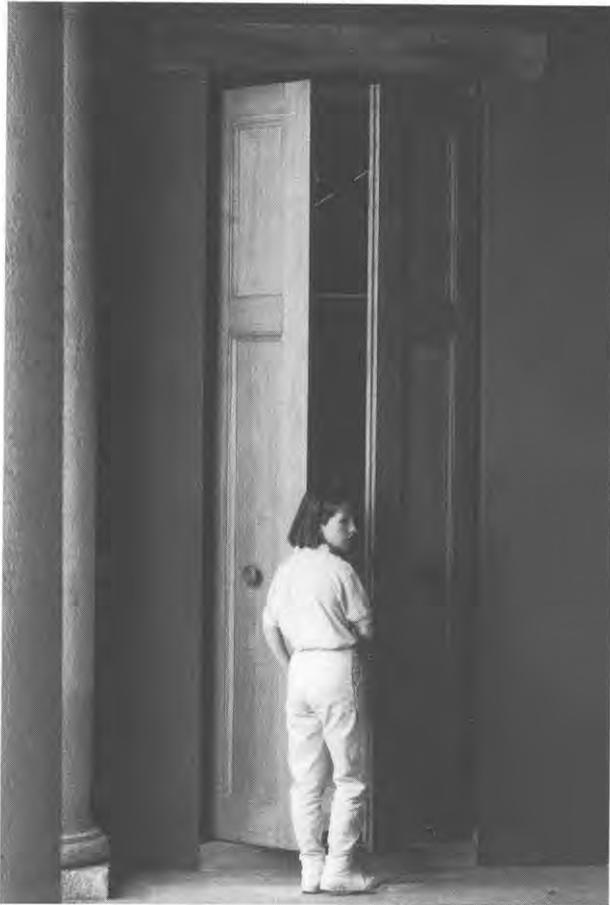
Abb. 6 Diese im Römerhaus neu eingebaute Eichenholz-Türe und ein (hier nicht sichtbarer) Fensterladen sollen den Besuchern zeigen, dass die grossen Tür- und Fensteröffnungen – während der Nacht und vor allem im kalten Winter – verschliessbar waren.

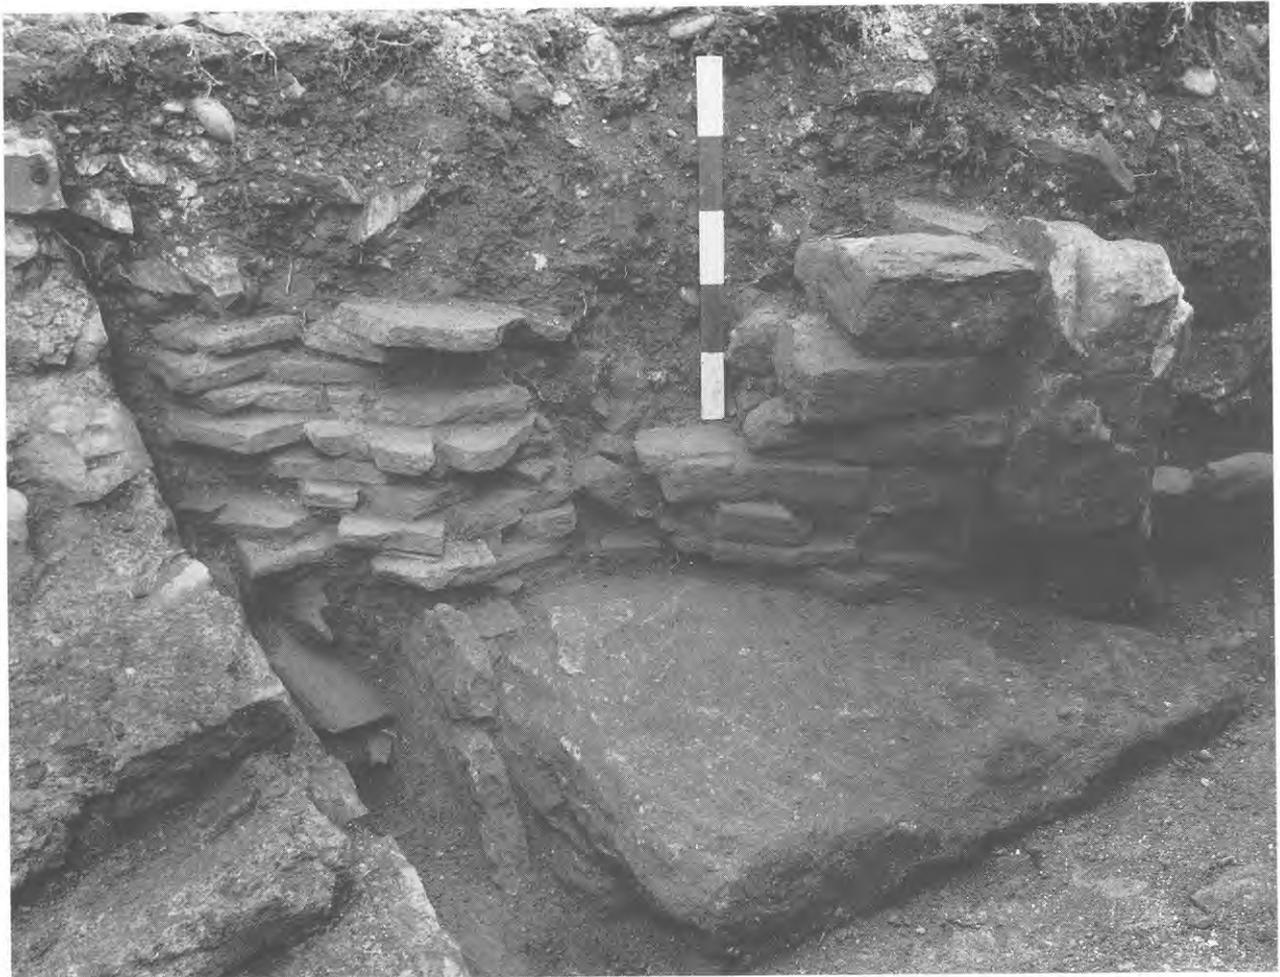
Abb. 3 Augst-Forum. Angeschnittenes Praefurnium oder Ofen.

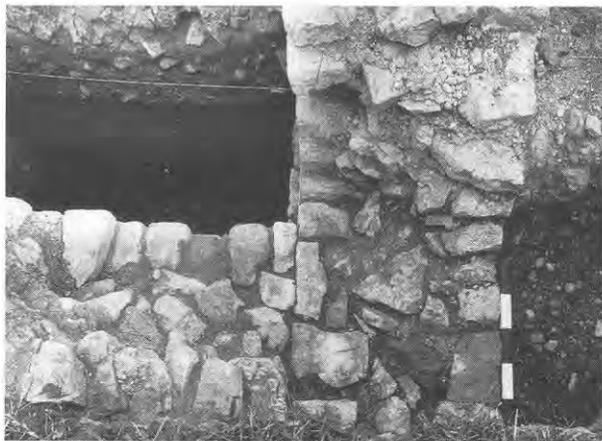
Abb. 7 Augst-Forum. Mauer 4 (links) stösst an Mauer 6.

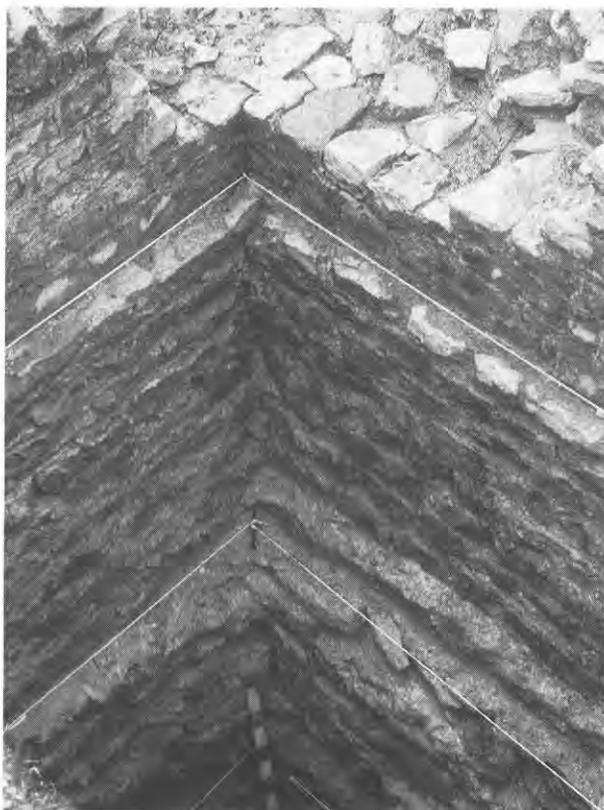
Abb. 8 Augst-Forum. Fundamentpartie von MR 4 (rechts) und MR 6; Ansicht von Osten.

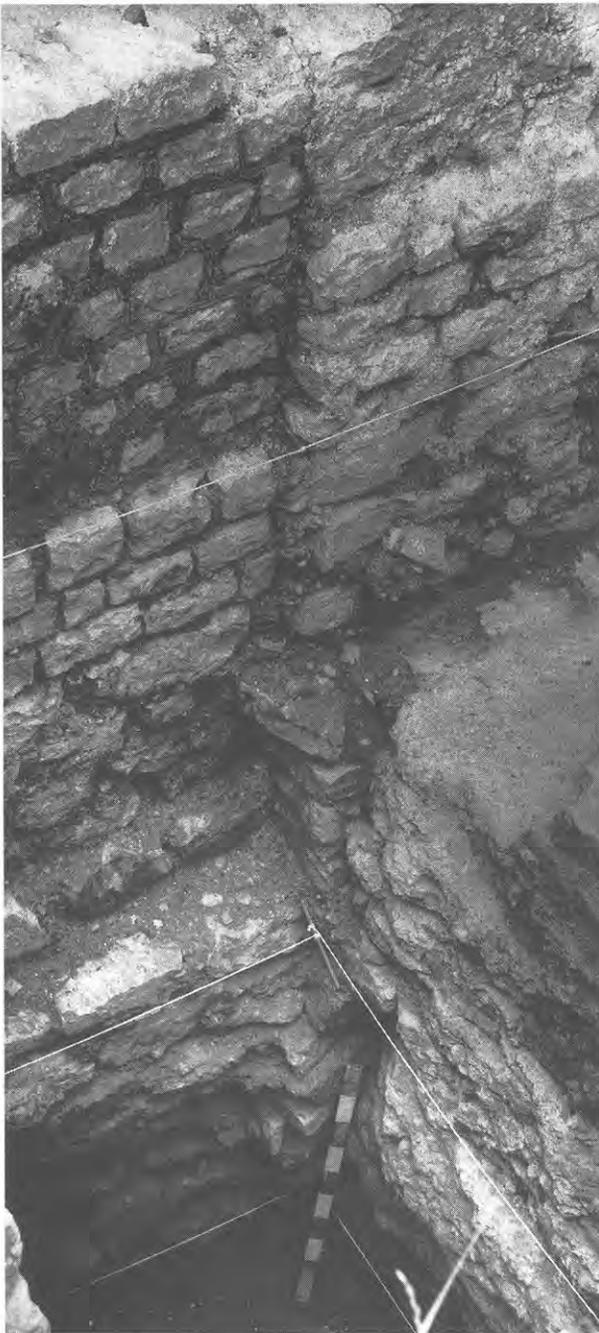
Abb. 9 Augst-Forum. Verstärkte Fundamentpartie am Nordende von MR 4 (links, Bildmitte); rechts davon schliesst MR 9 an; Blick nach Westen.

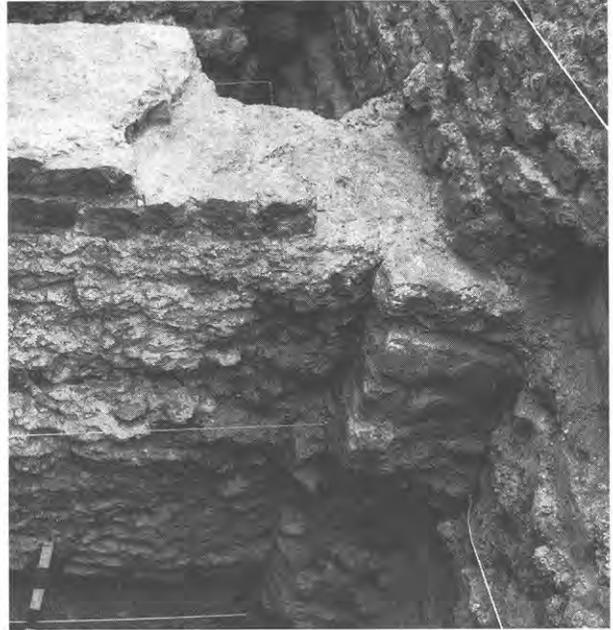
Abb. 10 Augst-Forum. Befund wie bei Abb. 8, jedoch Südansicht; links MR 9; rechts hinten MR 4; rechts im Vordergrund MR 4a.

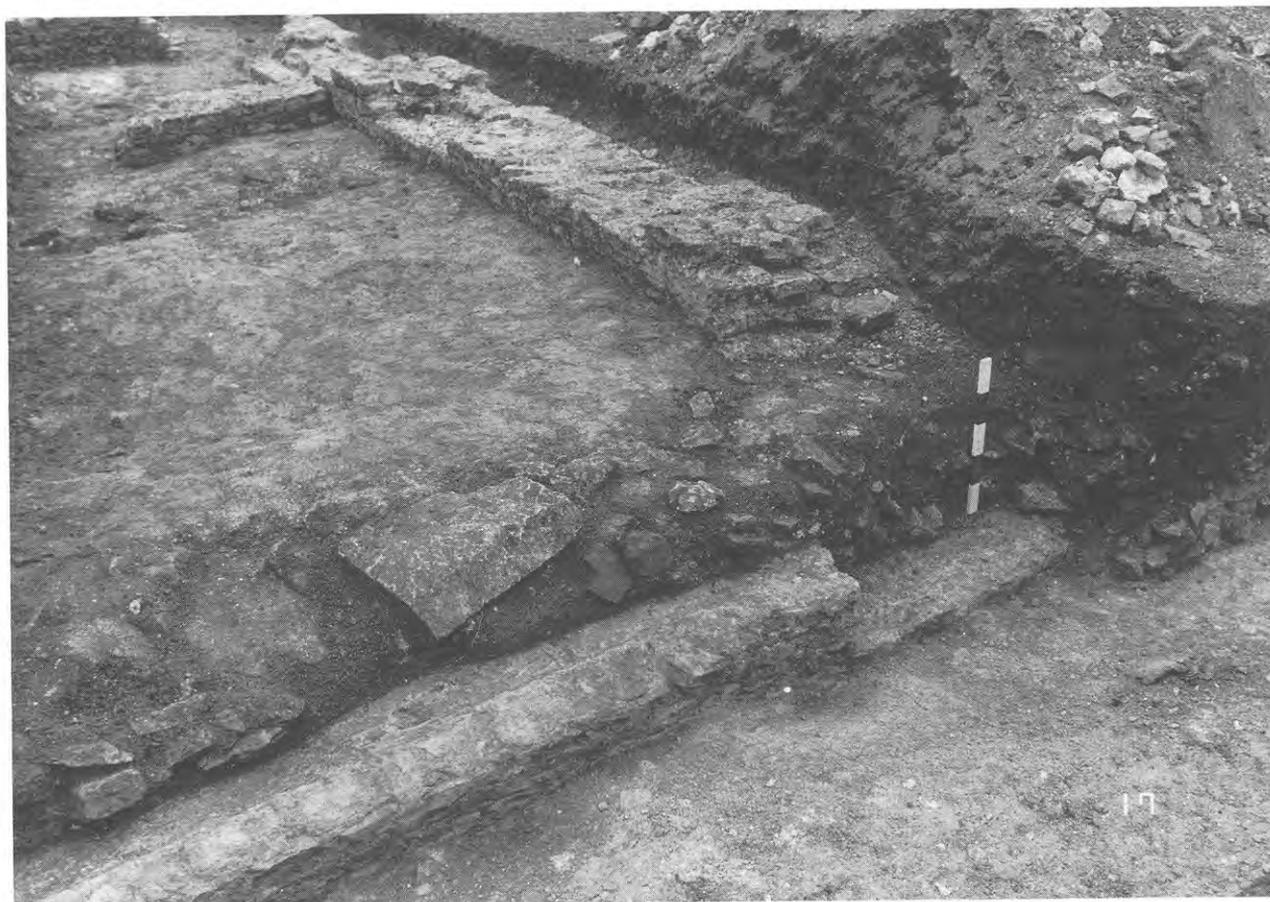
Abb. 12 Augst-Forum. Steinbauperiode 2: jüngste Tabernenschichten; Blick von Nordosten; im Vordergrund MR 7.

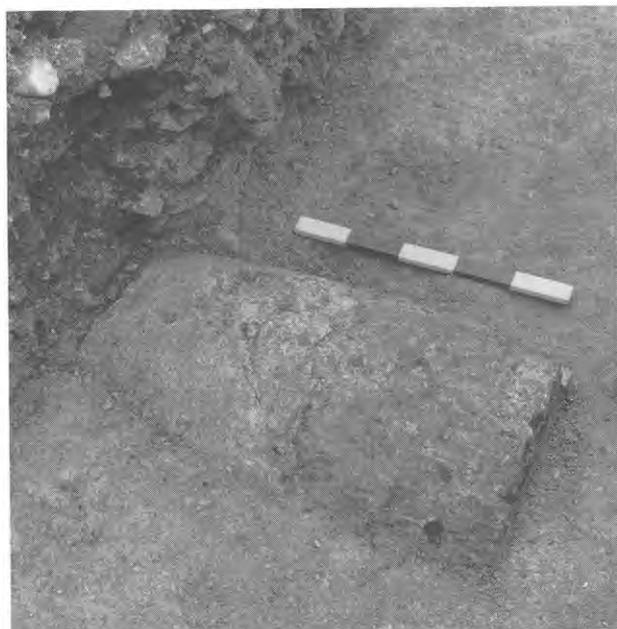
Abb. 13 Augst-Forum. Glattgeschäftete Säulentrommeln
in situ.

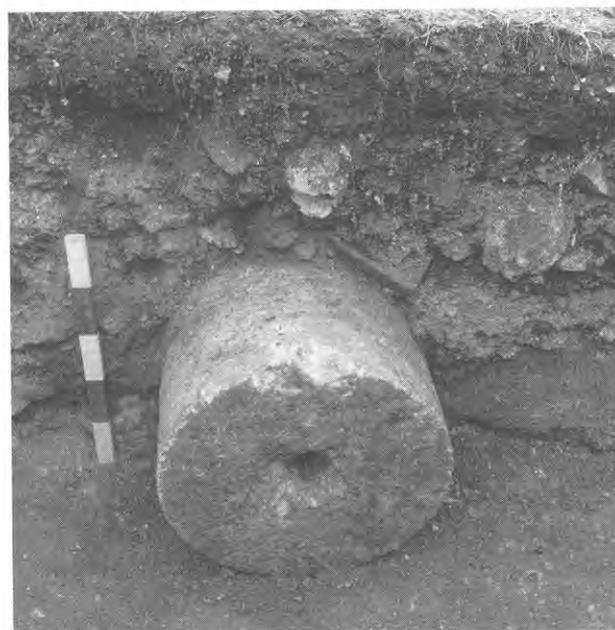
Abb. 14 Augst-Forum. Glattgeschäftete Säulentrommel
in situ.

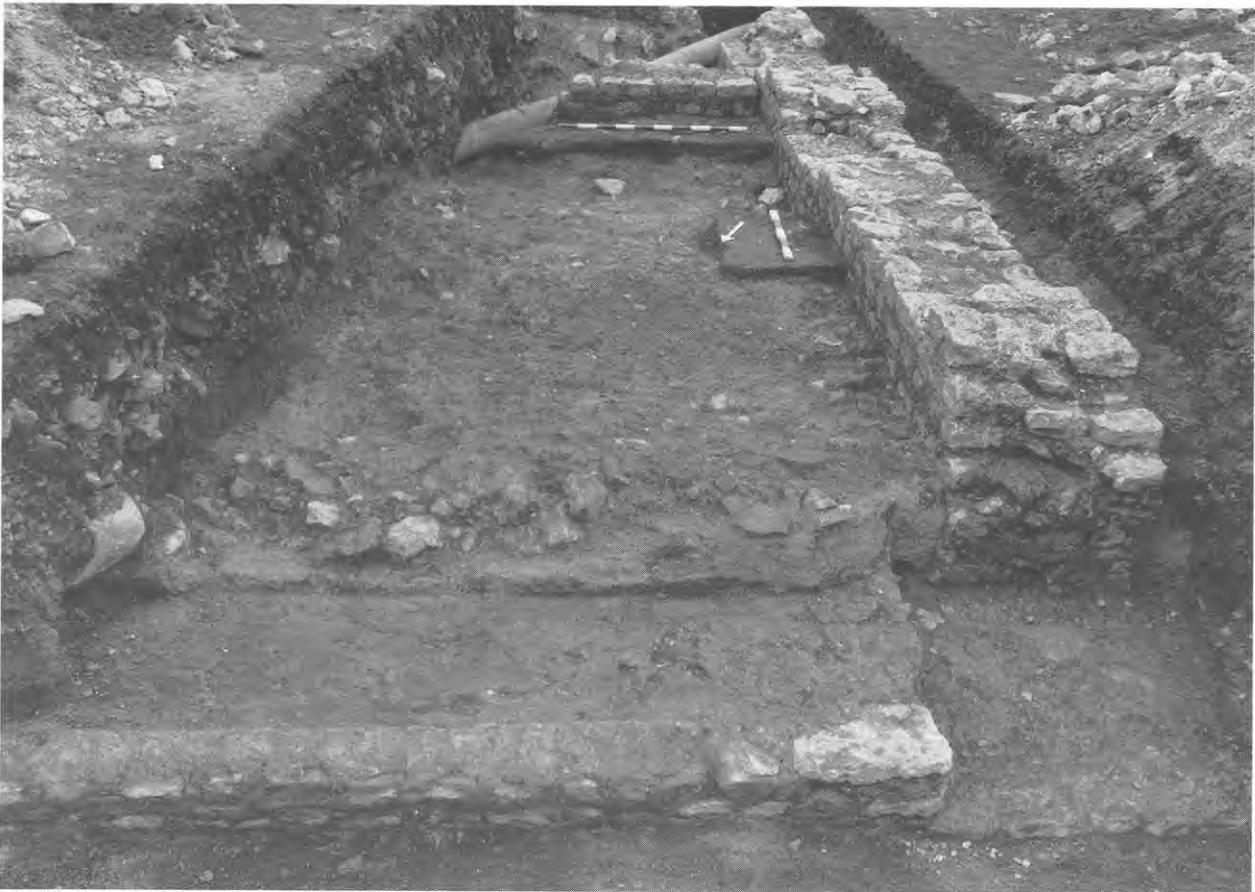
Abb. 16 Augst-Forum. Abdruck der Schwelle aus Tuffstein in der Mauerkrone.

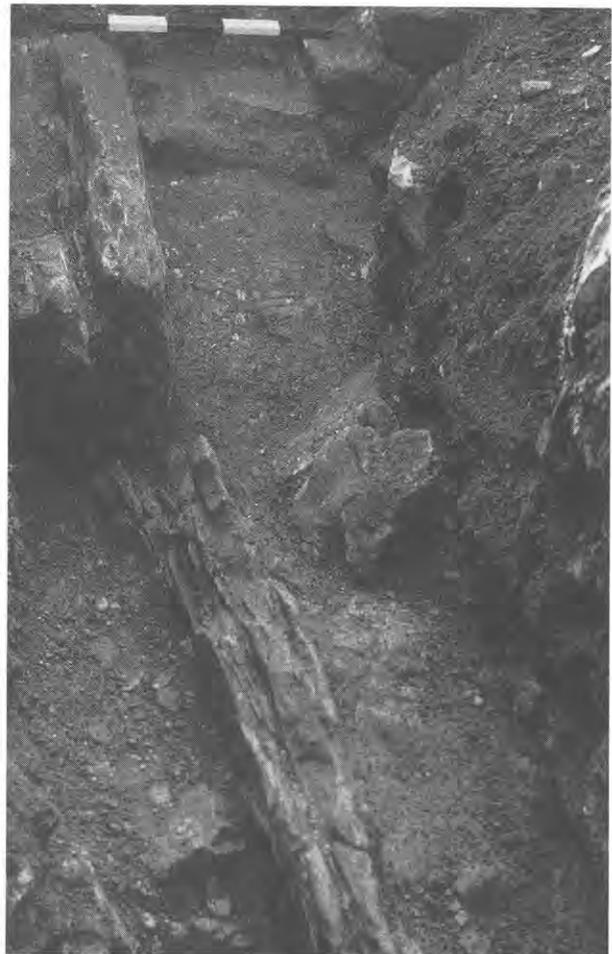
Abb. 17 Augst – Forum. Angeschnittenes Brunnenbecken?

In einer baubegleitenden Beobachtung, westlich der Grabung Degen, konnten zwei noch etwa 1 m lange und etwa 10 bis 15 cm dicke, senkrecht im Boden stehende Sandsteinplatten aufgenommen werden (Abb. 17). Sie trafen einst auf eine weitere, rechtwinklig dazu verlaufende, weggebaggerte dritte Sandsteinplatte und scheinen demnach einst eine Art Steinkiste, oder wohl eher ein Brunnenbecken gebildet zu haben. Nach dessen Aufgabe wurde dann eine schräge Mauer darübergebaut.

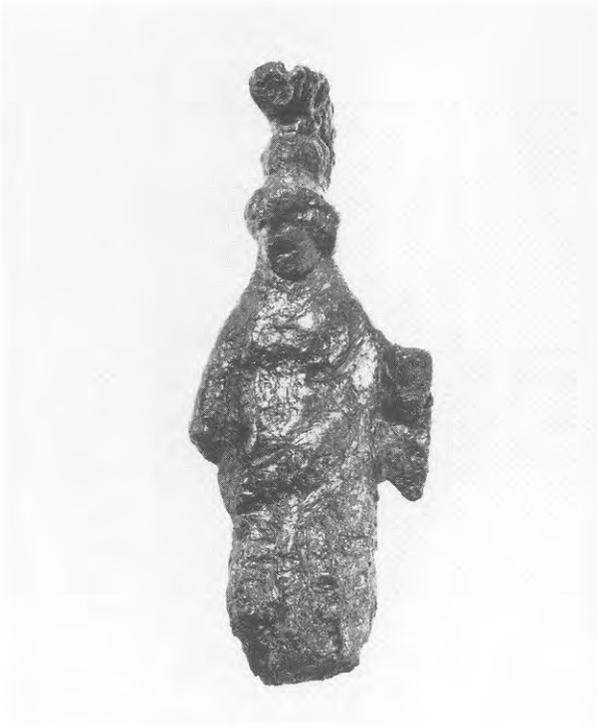
Abb. 25 Augst, Forum 1987. Fragment einer Minervastatue aus Bronze, Inv. 1987.51.C4058,1. Aus einer Auffüllschicht in Teilstück 4, Abschnitt 3 des Kabelgrabens. Sehr provinzielle Ausführung. Erhaltene Höhe 82 mm. M. 1:1.

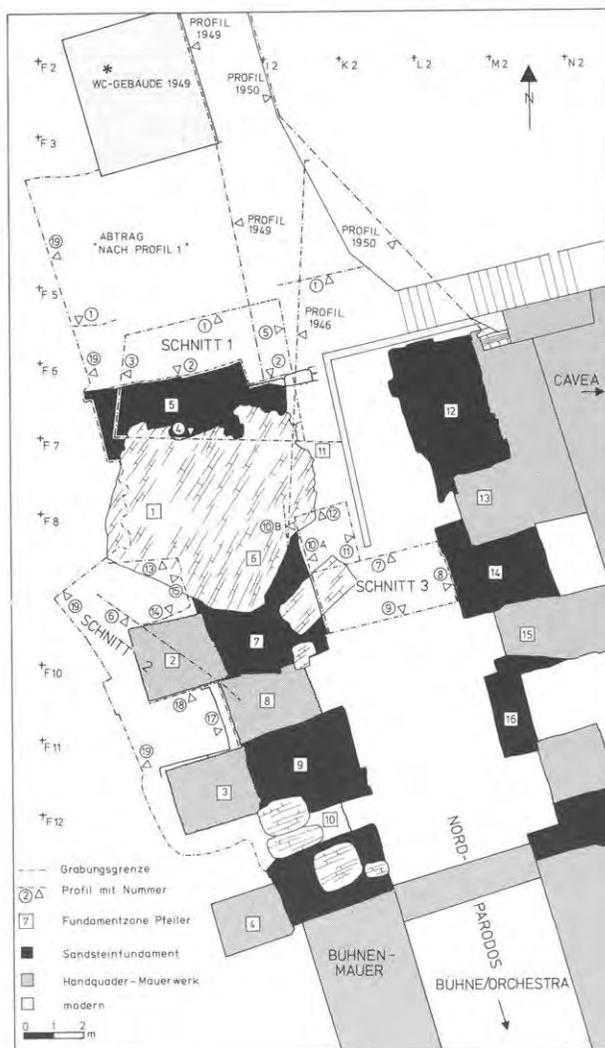
Abb. 3 Augst BL, Theater-NW-Ecke 1986/87. Schematisches Übersichtsplanchen mit den Schichtprofilen von 1946, 1949 und 1950, den Profilen 1-19 der Grabung 1986/87 sowie den Flächen- und Schnittbezeichnungen. * Fundort der Inschrift Abb. 10. M. 1:250.

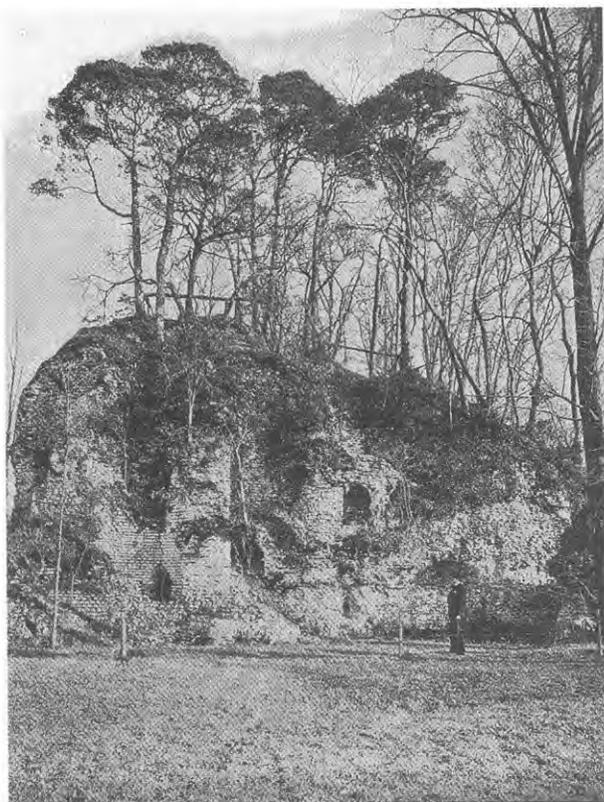
Augusta Rauracorum Theater, Stützmauern.

Abb. 4 Augst BL, Theater-NW-Ecke. Blick von Westen an die nördlichen Cavea-Aufbauten. Nach einer alten Ansichtskarte (um 1895; vgl. Anm. 3).

Beim Aktenstudium zeigte es sich jedoch, dass die Nordwestecke des Theaters mit dem nördlichen Ende der Bühnenmauer von den umfangreichen Untersuchungen von Th. Burckhardt-Biedermann am Ende des letzten Jahrhunderts nicht tangiert worden ist (Abb. 4). Erst Karl Stehlin hat seine Untersuchungen ab 1904 in diesen Bereich ausgedehnt³. 1905 entdeckte er die beiden Strebepfeiler 3 und 4 (Abb. 5 und 127), «für welche an der Südseite (der ganzen Theateranlage; Abb. 2, unten) eine Analogie nicht konstatiert worden ist». Im selben Jahr wurden auch die Fundamentzonen 12/13 und 15 – mächtige Verstärkungsblöcke im Bereich von Cavea-Aufbauten, Nordportal und Treppenhaus – ein erstes Mal freigelegt. Schon damals fanden sich, «wie am anderen Ende des Theaters, ... gewaltige, von weiter oben herabgestürzte Mauerklötze; dieselben wurden an Ort und Stelle liegen gelassen (Abb. 5; 7; 151), im übrigen aber die ganze nördliche Partie mit reinlichen Böschungen und verebneten Wegen in einen geordneten Zustand gebracht» (K. Stehlin). 1926 hat dann wiederum K. Stehlin diese «Mauerklötze» sowie ein Gesimsstück aus rotem Sandstein (Abb. 168,1), das einigen Neufunden von 1986/87 in seiner Profilierung sehr nahe steht (Abb. 168, 2–4), in einer Planskizze festgehalten (Abb. 167,1).

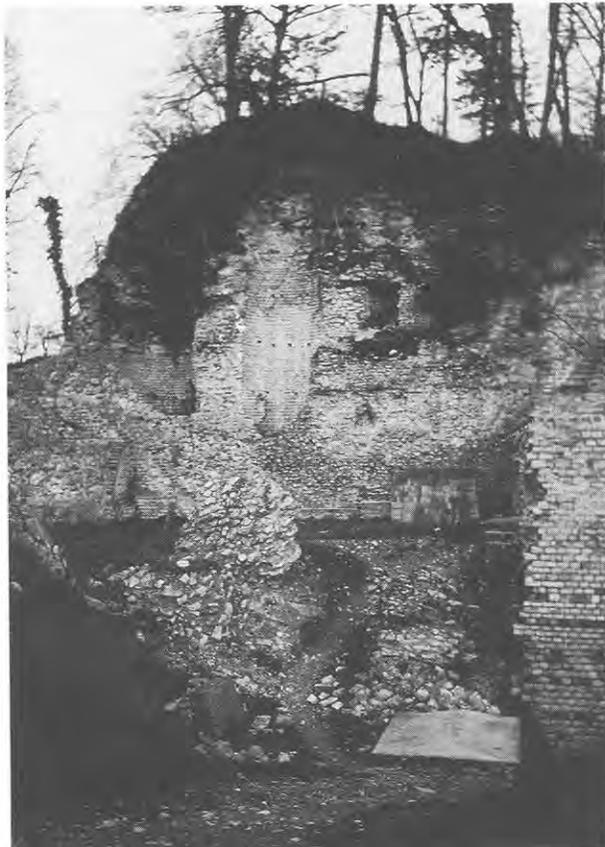
Abb. 5 Augst BL, Theater-NW-Ecke. Zustand am Fuss der Cavea-Aufbauten (wie Abb. 4, linke Hälfte) im Jahre 1910. Im Vordergrund das frisch «restaurierte» Strebepfeiler-Fundament 4 (vgl. Abb. 3 und 127).

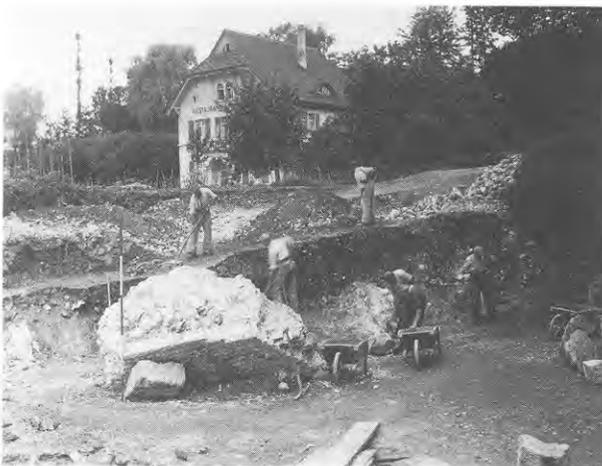
Abb. 7 Augst BL, Theater-NW-Ecke 1946. Blick von Süd (Bereich Nord-Parodos) auf die Freileigungsarbeiten. Im Hintergrund das später abgerissene «Restaurant Amphitheater» an Stelle des heutigen Römerhauses. Die quer zum Bild verlaufende Profilwand wird kurz beschrieben (Abb. 156). Im Vordergrund ein eingestürzter Mauerblock (evtl. identisch mit dem 1950 dokumentierten von Abb. 163). Vgl. denselben Blickwinkel 40 Jahre später Abb. 1.

Abb. 156 Augst BL, Theater-NW-Ecke. Profilskizze von 1946 durch Mauerversturz (links) und obere Schuttsschichten. Der grosse Mauerblock (Abb. 7; wohl identisch mit Abb. 163) lag unmittelbar vor dem linken (südlichen) Profilende. Ohne Höhenangaben (zur Lage s. Abb. 7 und 151). M. 1:100.

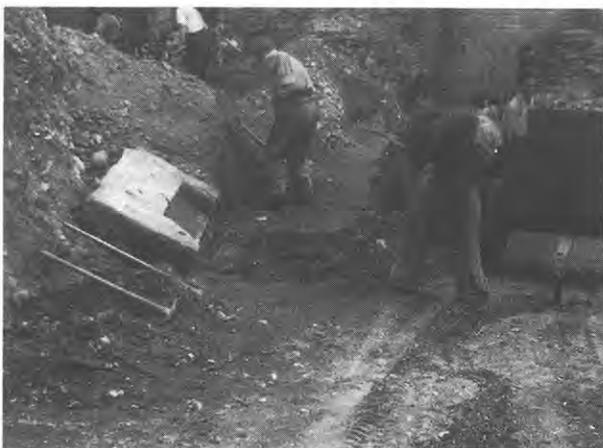
Abb. 8 Augst BL, Theater-NW-Ecke 1946. Sandstein-treppe (Abb. 168,5) in situ. Fundlage: Abb. 167,5.

unter dieser eine ältere Humusschicht von rund 0,2 m. Der eigentliche, grobe Mauer- und Bauschutt lag erst darunter ab $-1,85$ m Tiefe. An seiner Basis, etwa 2 m tief, fand sich ein ganzer Treppentritt aus Sandstein (Abb. 8 und 168,5). «Die nicht sehr genau gehauene Stufe ist ca. 0,86 m breit, was wohl 3 Fuss bedeuten soll (0,887 m). Die Stufen beim Süd vomitorium machten wir 3,5 Fuss = 1,036 m breit (aus Schätzung), also 0,5 Fuss zu breit» (R. Laur-Belart). Dieser Fund einer Treppenstufe inmitten der grossen Mauertrümmer macht wahrscheinlich, dass es sich beim Versturz um Reste der höher gelegenen Cavea-Aufbauten im Norden und nicht etwa um Teile der hier eingestürzten Bühnenmauer handelt (vgl. S. 150).

Schichten 6–5: Schuttschichten aus der Zeit vor und während der neuzeitlichen Baustein-Plünderungen und Ausgrabungen: Im Norden (Abb. 123, links) beiges, sandiges Material (6), wohl identisch mit Schicht 3 im Norden (Abb. 118; 119). Im Süden (Abb. 123, Schichten 5) handelt es sich wohl um den Grabungsschutt von R. Laur-Belart aus dem Jahre 1946. Unmittelbar hinter dieser Stelle kam 1946 der grosse, verstrürzte Sandsteintritt zum Vorschein (Abb. 8; vgl. unten mit Abb. 167,5 und 168,5).

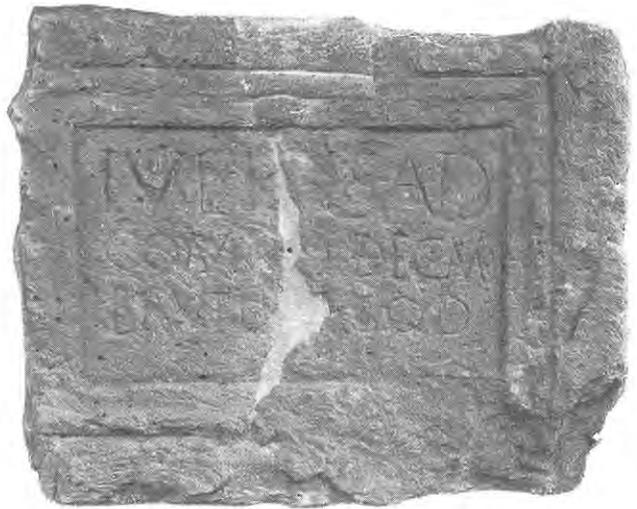
Abb. 10 Inschrift aus rotem Sandstein, gefunden 1949 an der Basis des Strassenschotters (vgl. Abb. 3,* und 9; Anm. 5). Abmessungen ca. 0,46×0,57 m, M. 1:7. Zu lesen sind:

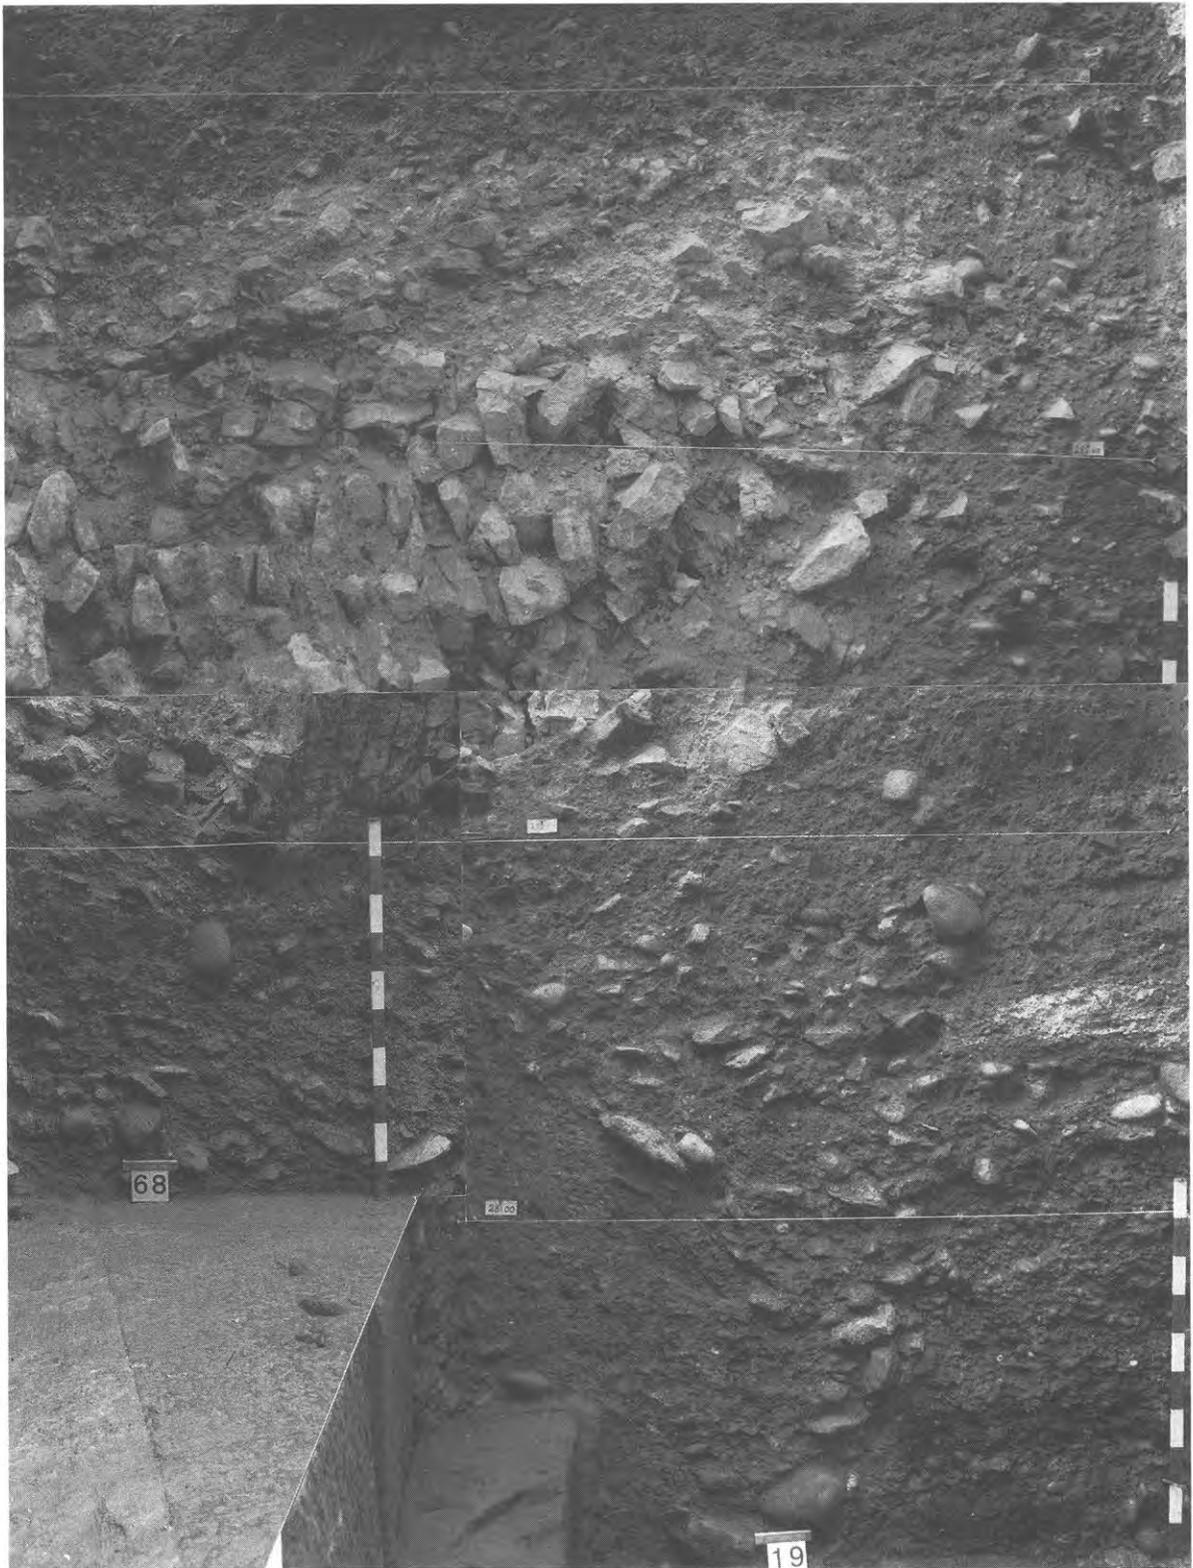
Abb. 12 Augst BL, Theater-NW-Ecke 1986/87. Profil 3 (Lage: Abb. 3). Fotomontage M. 1:20.

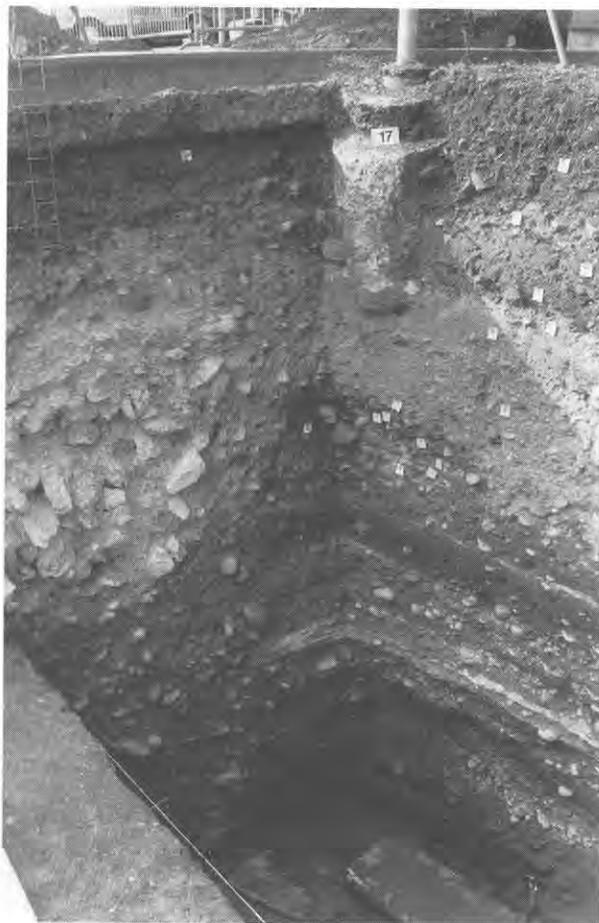
Abb. 17 Augst BL, Theater-NW-Ecke 1986/87. Schichtenfolge im Winkel zwischen Profil 3 (links; Abb. 12) und Profil 1 (rechts; Abb. 19). Zur Lage der Profile vgl. Abb. 3).

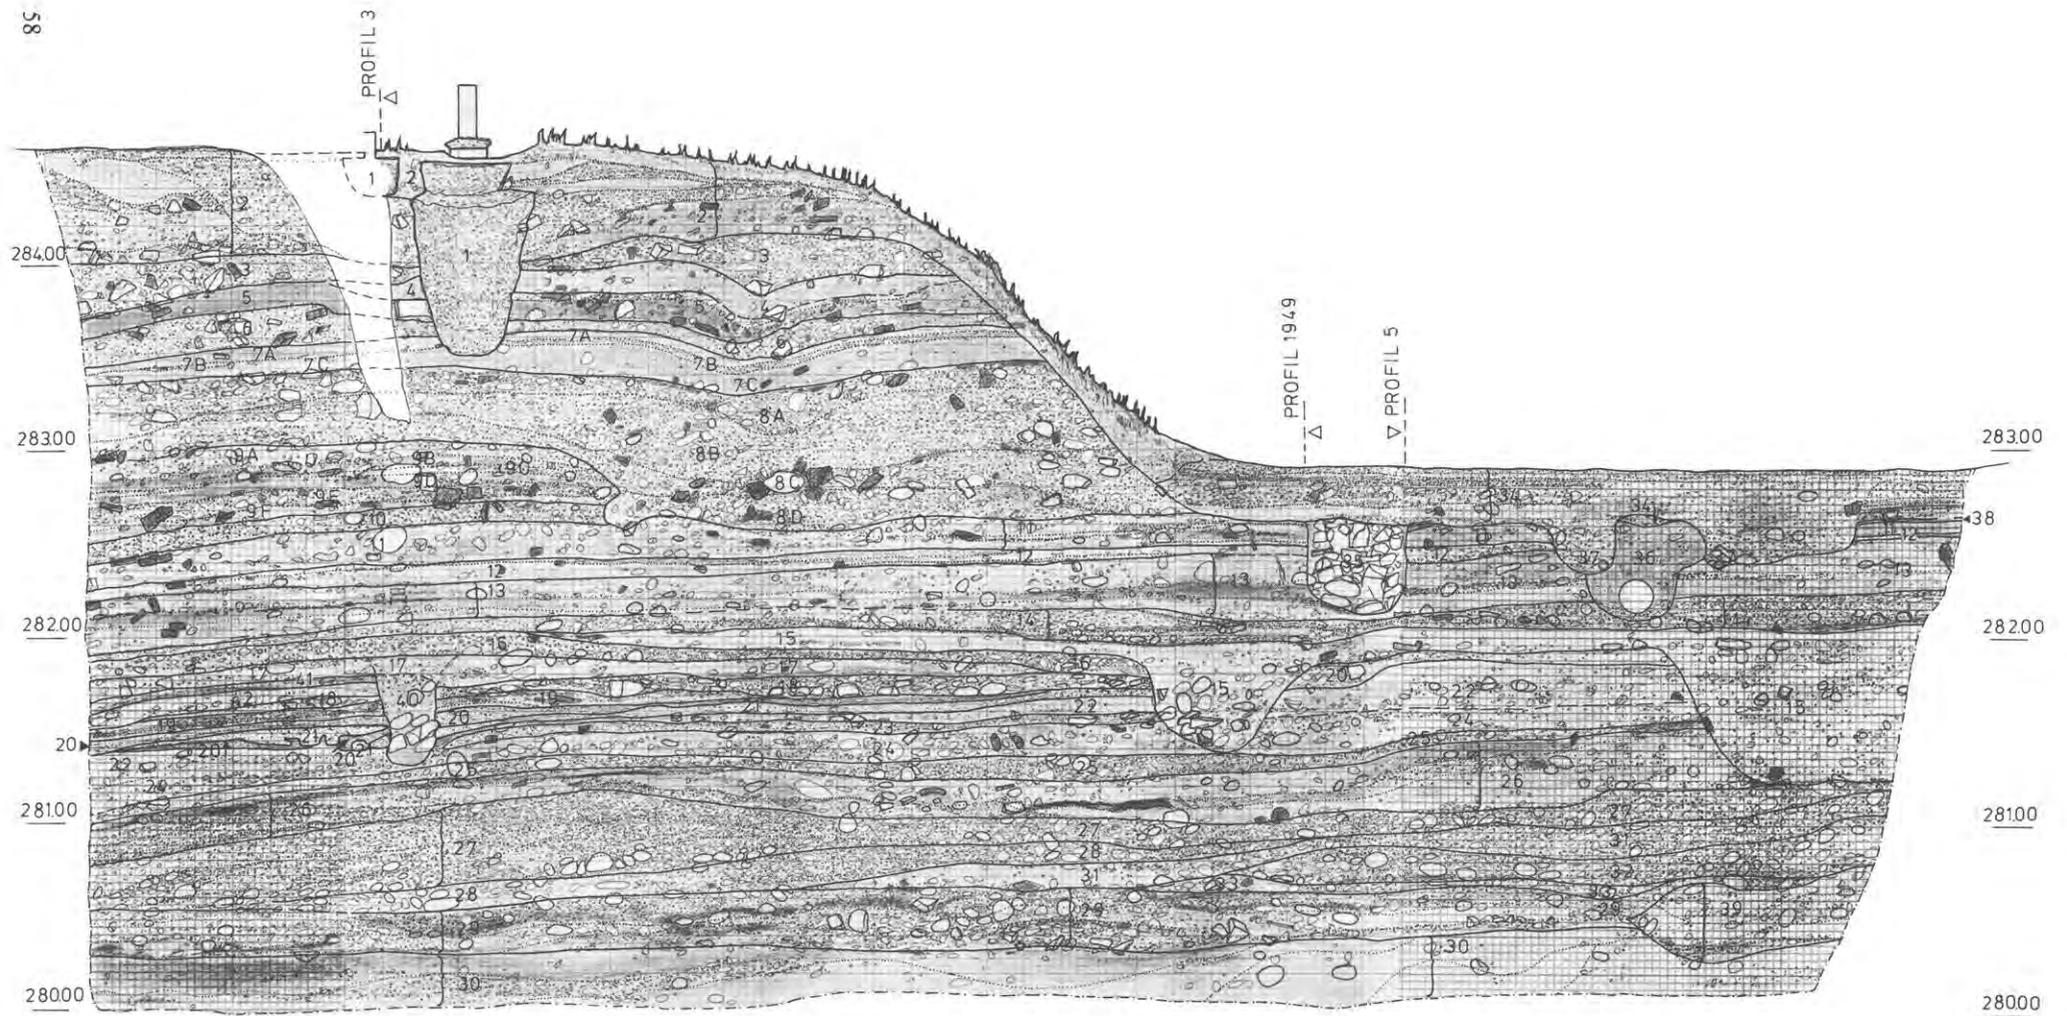
Abb. 18 Augst BL, Theater-NW-Ecke 1986/87. Profil 1 (Lage: Abb. 3) mit Schichtnummern. Nach diesem Profil wurden die Schichten 2 bis 30 flächenmässig abgetragen (Dokumentation Abb. 20-120). Zeichnung M. 1:40.

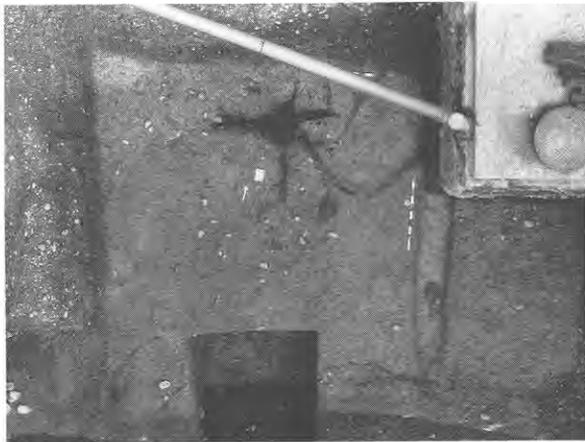
Abb. 20 Augst BL, Theater-NW-Ecke 1986/87. Oberfläche von Schicht 30F mit Baumstrunk in situ (Abb. 21; 22) und Balkengrübchen (rechts) mit Pfostenloch darin (Abb. 23). Senkrechtaufnahme M. 1:100. Zum Kunststoffrohr oben und zur Jauchegrube rechts vgl. Abb. 75 und 80. Die rechteckige Störung unten gehört zu einem Sondierloch unter das Sandsteinfundament im Süden (Beilage 2, Profil 16). Die dunklen Sedimentstreifen links und oben sind angeböschete Grabungsränder (wegen Einsturzgefahr 4 m unter der modernen Erdoberfläche).

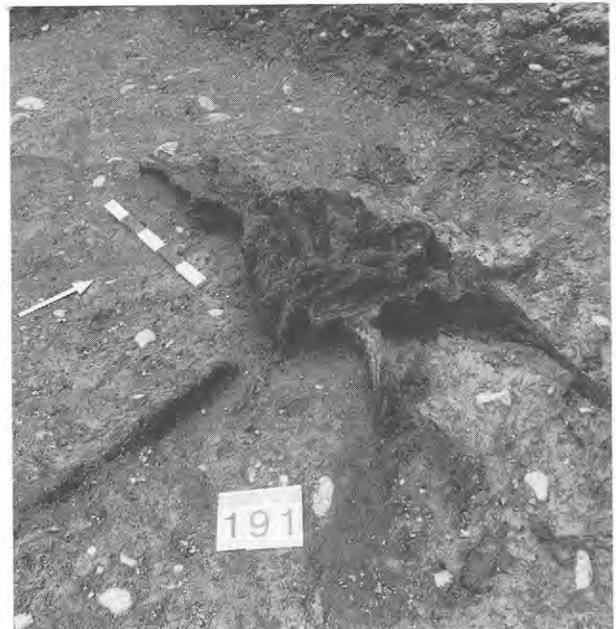
Abb. 21 Augst BL, Theater-NW-Ecke 1986/87. Der Baumstrunk (Wurzelstock) in Schicht 30E/30F, nach Abtrag von Schicht 30E. Blick Südost. Die einst abgehenden Wurzelarme sind teilweise nur noch als dunkle Verfärbungen erkennbar. Vgl. Dendrodatierung S. 157.

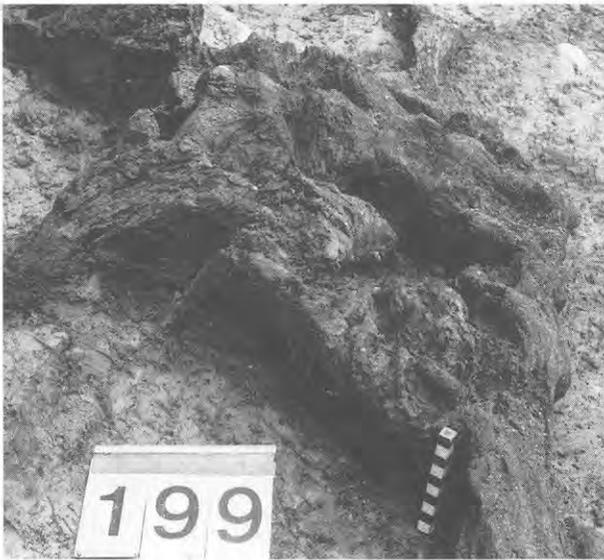
Abb. 22 Augst BL, Theater-NW-Ecke 1986/87. Detail von Abb. 21: Man beachte, wie wurzelnah der Stamm einst gefällt worden ist und wie sich das Kernholz in nachrömischer Zeit stark zersetzt hat. Blick von Nordwest.

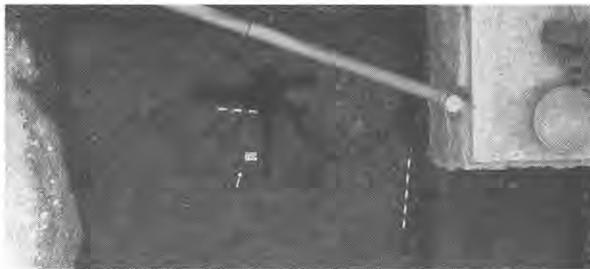
Abb. 24 Augst BL, Theater-NW-Ecke 1986/87. Oberfläche von Schicht 30E mit Baumstrunk (Mitte) und Balkengrübchen (rechts; vgl. Abb. 26), Senkrechtaufnahme M. 1:100.

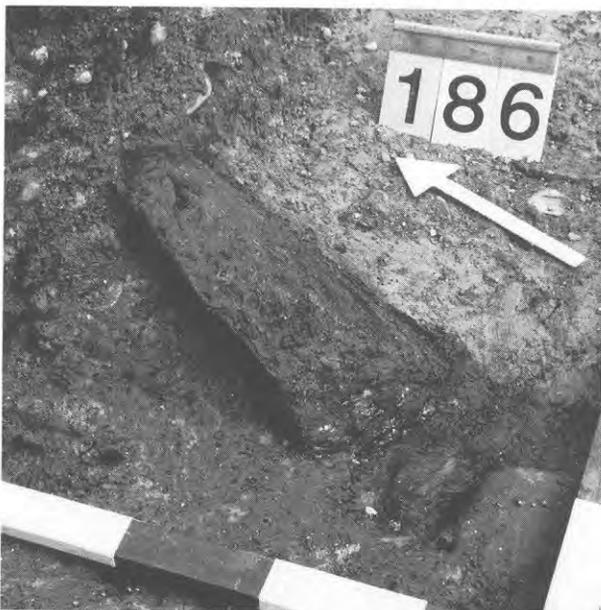
Abb. 28 Augst BL, Theater-NW-Ecke 1986/87. Detail
von Abb. 27: Holzklötz nach der Freilegung, et-
was schräg im Balkenraben liegend. Dieses
Eichenspaltholz (FK C4271) lieferte ein Den-
drodatum mit Waldkante im Jahr 2 n. Chr. (vgl.
Abb. 30; S. 155 f. mit Abb. 178 und 179, oben).
Blick von Südwest.

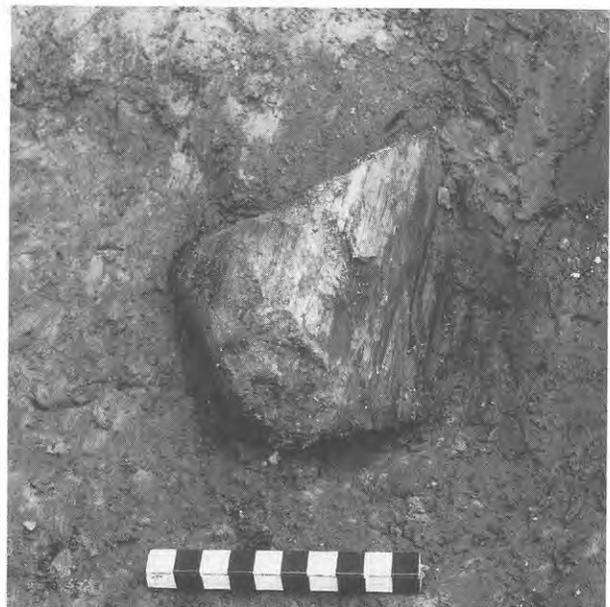
Abb. 30 Augst BL, Theater-NW-Ecke 1986/87. Detail
von Abb. 29: Kleiner Holzklötz in situ; Blick
von West. Dieses Holz (FK C4274) lieferte ein
zweites Dendrodatum mit Waldkante im Herbst
des Jahres 4 n. Chr. (vgl. Abb. 28; S. 156 mit
Abb. 179, unten; Abb. 180).

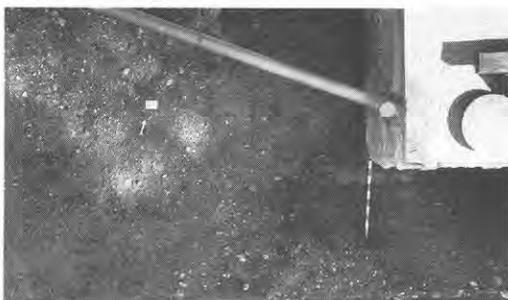
Abb. 37 Augst BL, Theater-NW-Ecke 1986/87. Oberfläche von Schicht 29, Senkrechtaufnahme M. 1:100. Rechts unten ist die darüberliegende Schicht 32/33 (Abb. 39) noch nicht abgetragen.

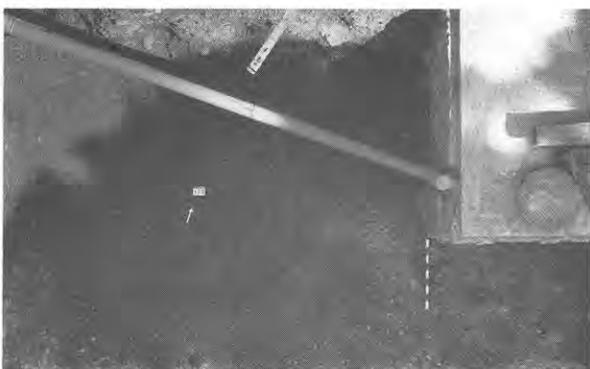
Abb. 40 Augst BL, Theater-NW-Ecke 1986/87. Oberfläche von Schicht 28 (grosse Fläche) und Schicht 31 (unten rechts). Senkrechtaufnahme M. 1:100.

Eher sekundär verlagertes Kies als Strassenschotter in situ (vgl. Schicht 27).

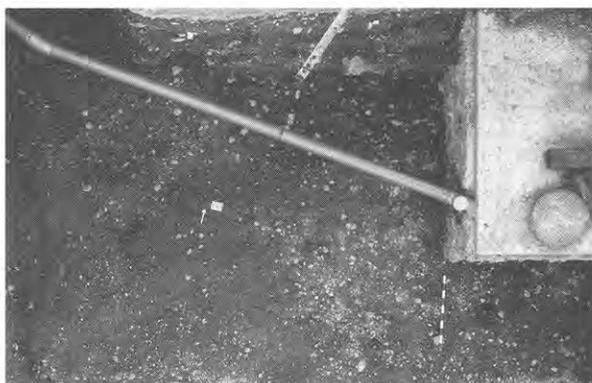
Abb. 42 Augst BL, Theater-NW-Ecke 1986/87. Oberfläche von Schicht 27, Senkrechtaufnahme M. 1:100.

Die lockere Struktur ist für einen Strassenkörper in situ wohl zu wenig kompakt. Die Schichtdicke nimmt zudem gegen Süden zu (Abb. 43) und nicht gegen Norden in Richtung der römischen Heidenlochstrasse. Es ist daher wohl eher an eine Kiesdeponie zu denken, eventuell vom Aushub für die Fundamente des ersten Theaters.

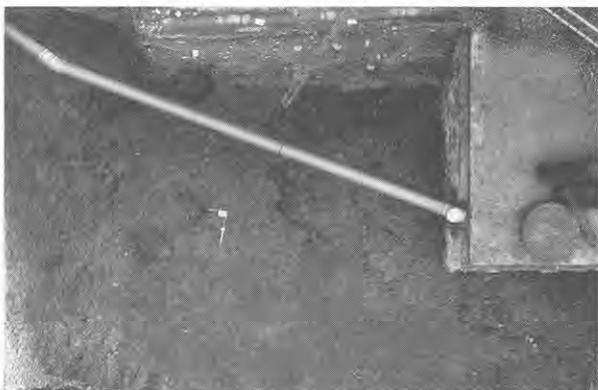
Abb. 44 Augst BL, Theater-NW-Ecke 1986/87. Oberfläche von Schicht 26, Senkrechtaufnahme M. 1:100. Ausweitung links oben: fetter, grauer Lehm mit faustgrossen Steinen. Dunkle Zone rechts oben: lehmig-schmieriges Sediment. Oval oben: Sohle der ausgenommenen, jüngeren Pfostengrube 3 (Abb. 78). Flecken rechts: Lehm mit Holzkohlen.

Benutzungsschicht (unterer Teil von Schicht 26) auf den Kiesschüttungen Schicht 27-29; unmittelbar anschliessend Brand mit Bildung der holzkohlereichen oberen Partie. Ausser den mit Lehm und Steinen verfüllten «Gruben» im Norden sind keine konkreten Hinweise auf eine Bebauung zu erkennen.

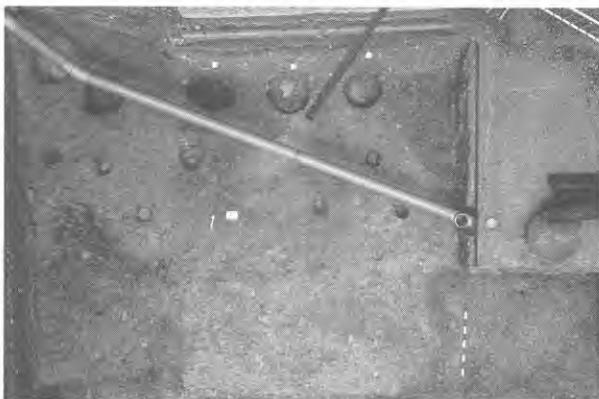
Abb. 52 Augst BL, Theater-NW-Ecke 1986/87. Oberfläche von Schicht 23, Senkrechtaufnahme M. 1:100. Die grünlichbeige Mörtelschicht 23 ist nur dünn und stellenweise auf dem Bild schon abgetragen (rechts, oben rechts und unten links; vgl. Abb. 53).

Gehniveau zur vermuteten Brandschicht 22, mit dieser zusammen die Phase 6 bildend. Unterstes Mörtelband des «Mörtelboden-Paketes» Schichten 19-23. Dieses Schichtpaket gleicht auch die Unebenheit der darunterliegenden, gegen Nordosten ansteigenden Schichten 24-29 aus.

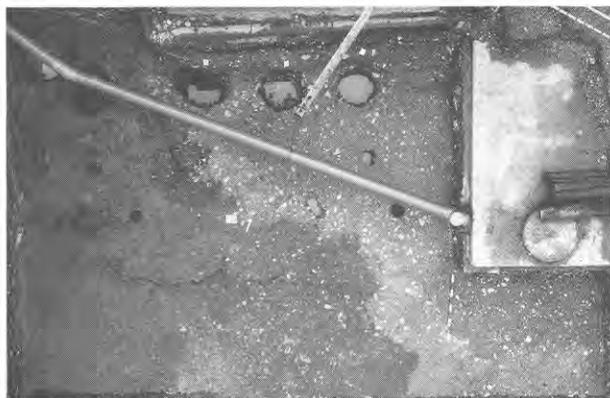
Abb. 54 Augst BL, Theater-NW-Ecke 1986/87. Oberfläche von Schicht 22, Senkrechtaufnahme M. 1:100. Kleine dunkle Flecken links und dünner Streifen: Mangan- und Holzkohleverfärbungen. Die Grenze dunkel-hell (links-rechts) ist nur feuchtigkeitsbedingt (unterschiedliche Austrocknung nach Abtrag der darüberliegenden Sedimente).

Unklar. Für eine in situ entstandene Brandschicht scheint das Sediment zu wenig dunkel und zu holzkohlearm zu sein; gegen eine Deponierung von Brandschutt sprechen die in der Fläche erkennbaren Strukturwechsel (Bruchsteine / Kiesel, Mangan?-Verfärbungen).

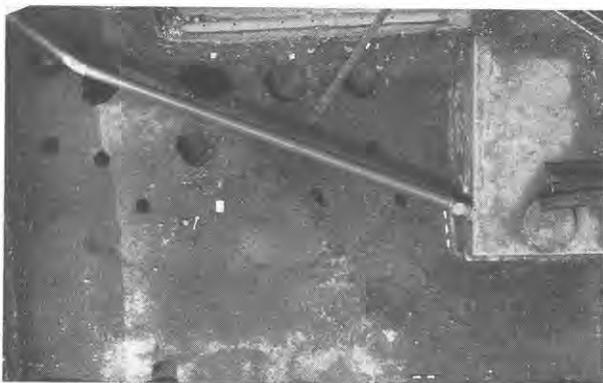
Abb. 56 Augst BL, Theater-NW-Ecke 1986/87. Oberfläche der harten, weissen Mörtelschicht 21, Senkrechtaufnahme M. 1:100. Dunkle Partie rechts: hier fehlt Schicht 21 (Abb. 57); Schicht 22 tritt zutage (Abb. 54).

Deponie von - teilweise noch nicht abgebundenem - Mörtel in unmittelbarer Nähe einer Baustelle (wie Schichten 20A und 20B). Stratigraphisch älteste Spuren der «Bautätigkeit» Phase 7, unmittelbar auf Brandschicht 22 folgend.

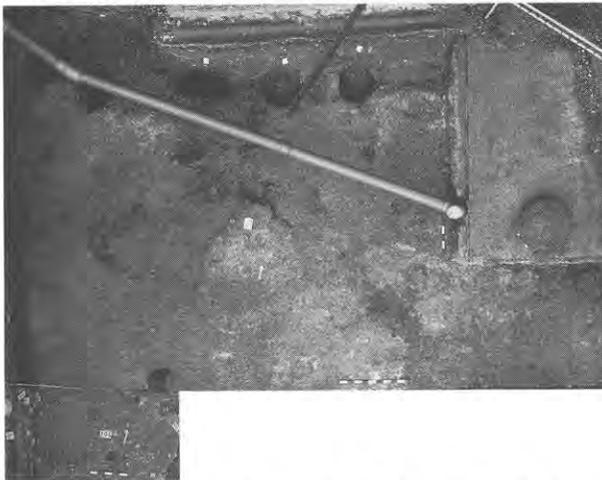
Abb. 62 Augst BL, Theater-NW-Ecke 1986/87. Oberfläche von Schicht 20 (OK) vor dem Ausnehmen der Pfostenlöcher 6–17 (vgl. Abb. 59), Senkrechtaufnahme/Fotomontage M. 1:100. Sedimentbeschrieb s. Abb. 59.

Die sieben Pfostenlöcher Nr. 6–12 geben auf der kleinen Fläche von 30,5 m² keine schlüssigen Hinweise auf Gebäudefluchten oder dergleichen, auch wenn man die südlich von Profil 1 erfassten Pfostenstandorte mitberücksichtigt (Abb. 62, unten links). Grosse Funddichte (Tab. 3; 5).

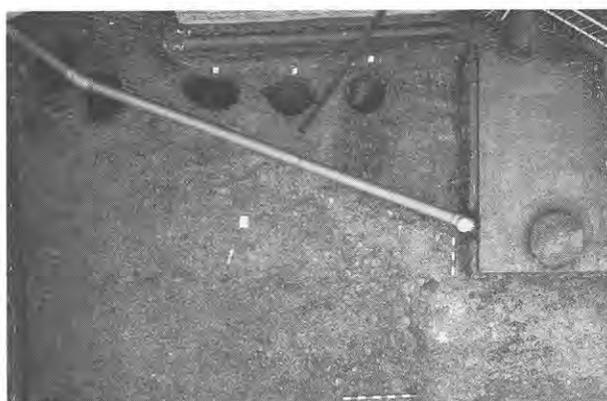
Abb. 71 Augst BL, Theater-NW-Ecke 1986/87. Oberfläche von Schicht 16, Senkrechtaufnahme M. 1:100. Helle Zonen rechts und oben: dicht «verbackene» Steine und Oberfläche der darunter folgenden Mörtelschicht 20.
