Jahresberichte aus Augst und Kaiseraugst 9

Amt für Museen und Archäologie des Kantons Basel-Landschaft
Liestal 1988

Hauptabteilung Augusta Raurica und Römermuseum Augst Jahresberichte 1987

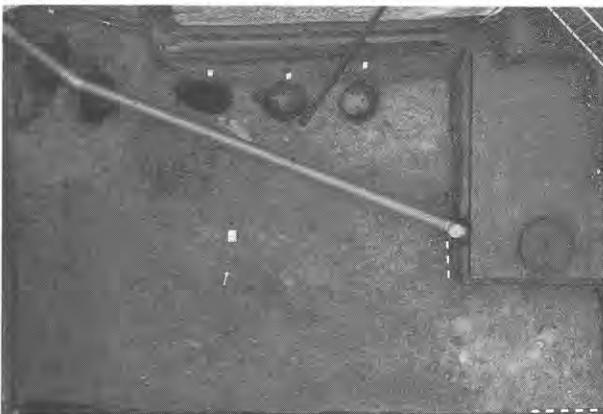
Abb. 73 Augst BL, Theater-NW-Ecke 1986/87. Oberfläche von Schicht 15, Senkrechtaufnahme M. 1:100. In der linken unteren Bildecke ist die darunterliegende Schicht 16 sichtbar. Oben sind die ausgenommenen Pfostengruben 1-5 deutlich sichtbar (vgl. Abb. 75; 78; 79).

Im Norden, zwischen den Pfostengruben 3 und 4 (Abb. 78), grosser brandiger Fleck mit Holzkohlen; im Südwesten stellenweise kein Sediment vorhanden (hier tritt auf der Foto-Aufsicht Abb. 73 bereits Schicht 16 zu-tage).

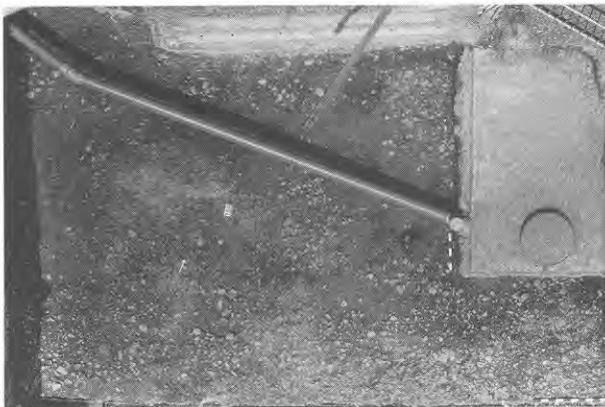
Abb. 75 Augst BL, Theater-NW-Ecke 1986/87. Oberfläche von Schicht 14, Senkrechtaufnahme M. 1:100. Je dicker Schicht 14 ist (Abb. 77), desto heller (kieshaltiger) erscheint sie auf dem Bild. Beachte als dunkle, runde Verfärbungen die Pfostengruben 1-5 am oberen Bildrand (Abb. 78). – Aus grabungstechnischen Gründen musste die alte Kanalisationsleitung aus der Jauchegrube rechts (Abb. 80) durch ein aufgehängtes Kunststoffrohr ersetzt werden.

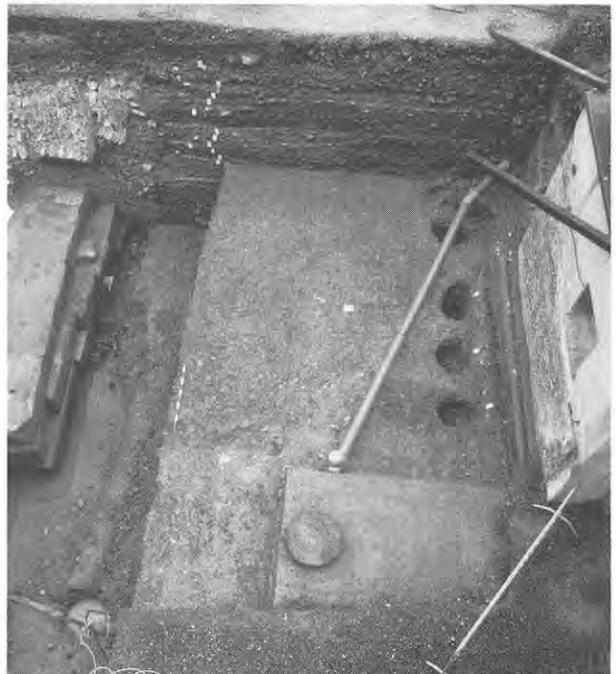
Abb. 79 Augst BL, Theater-NW-Ecke 1986/87. Oberfläche von Schicht 14 mit den Pfostengruben 1-5 (von vorne nach hinten). Links der nördliche Abschluss des Bühnenmauer-Fundamentes, rechts das WC-Gebäude von 1949. Im Hintergrund Profil 19 (Beilage 1, rechts). Blick von Ost.

Die Pfostengruben liegen in regelmässigen Abständen von 0,9 bis 1,1 m in einer WSW-NNE-verlaufenden Linie. Sie reichen unterschiedlich tief unter OK Schicht 14 hinunter (0,27 bis 0,86 m; vgl. Abb. 44 und 50). Ihre Anordnung im Grundriss ist nicht schnurgerade; sie könnten auch kreisbogenförmig, d. h. peripher zur Umfassungsmauer des ersten bzw. zur Arenamauer des zweiten Theaters ausgerichtet sein (vgl. Abb. 2). Viele relativ grossstückige Tierknochen (Tab. 3).

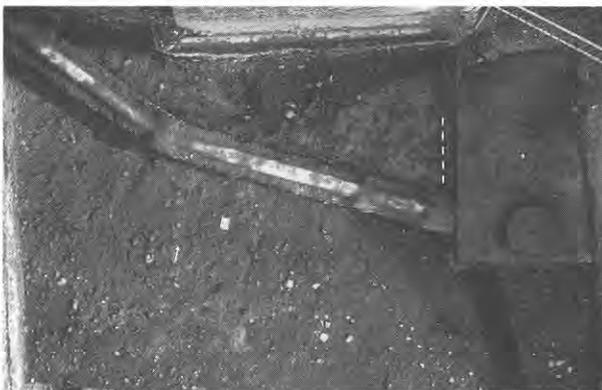
Abb. 80 Augst BL, Theater-NW-Ecke 1986/87. Oberfläche von Schicht 13, Senkrechtaufnahme M. 1:100. Rechts oben die auf Schicht 13 liegende Lehmrinne 13A (Abb. 82; 83). – Die betonierte Kanalisationsröhre, welche die Jauchegrube rechts entwässert, musste für die Untersuchungen der tieferen Schichten durch ein frei aufgehängtes Kunststoffrohr ersetzt werden (vgl. Abb. 75).

Eher sekundär deponierter Schutt als in situ entstandene Brandschicht. Dafür sprechen die lockere Sedimentierung und der auffallend grosse Anteil von Altstücken aus dem ganzen 1. Jahrhundert. Es könnte sich um einen Zerfalls- oder Planierungshorizont am Ende der ersten Theater-Phase 7/8 handeln. Mit Schicht 13 werden auch die grossen Pfostengruben von Phase 8 (Abb. 78) erstmals verfüllt und überdeckt!

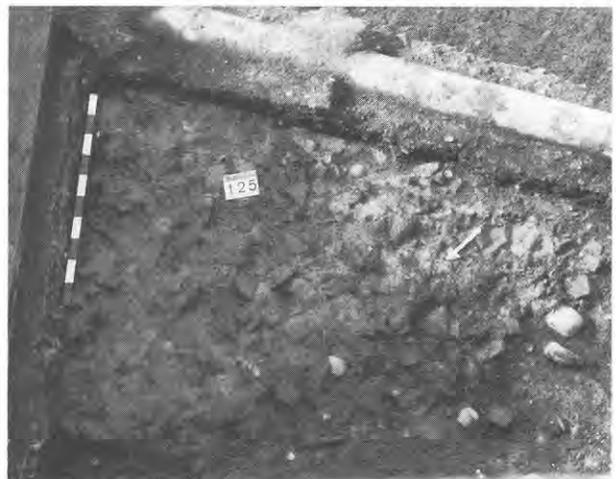
Abb. 83 Augst BL, Theater-NW-Ecke 1986/87. Oberfläche von Schicht 13A: Lehmlinse mit zahlreichen Ziegeltrümmern und Eisenschlacken. Blick von Nord (vgl. Abb. 80, rechts oben).

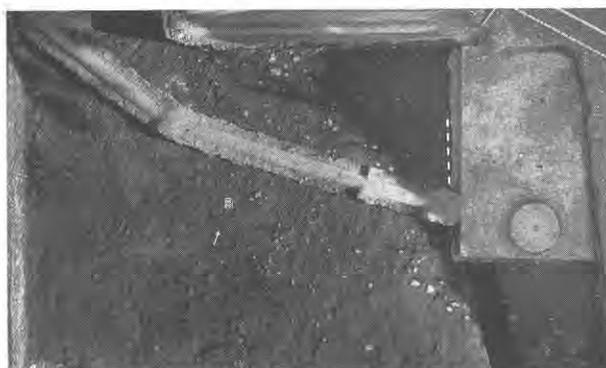
Schicht 12 scheint am ehesten aus eingebrachtem Sand zu bestehen, der als Gelniveau (bis zur Zeit des Brandes Schicht 11) gedient hat. Stellen mit deutlicher Schichtpressung (im Süden) und eingetretene Funde scheinen dies zu bestätigen.

Abb. 84 Augst BL, Theater-NW-Ecke 1986/87. Oberfläche von Schicht 12, Senkrechtaufnahme M. 1:100. Gräbchen unten rechts: moderne Störung.

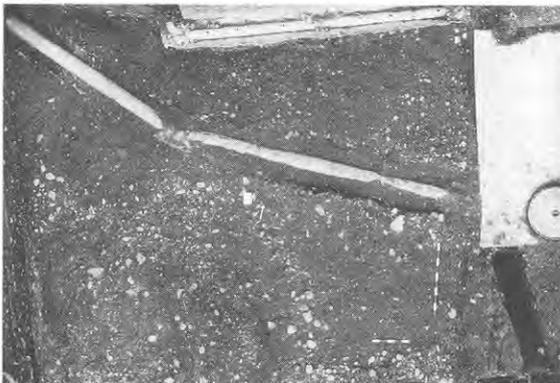
Die dichte Kies-«Pflasterung» im Osten in lehmig-dunkler Matrix könnte als eine Art Platzmelioration verstanden werden, die jedoch bald versumpfte. Das kiesgefüllte Grübchen südlich davon könnte zur Entwässerung gedient haben. Anscheinend zeigt das kiesarme, mit Holzkohle durchsetzte Sediment im Westen einen Gebäudestandort an, genau wie in der jüngeren Phase 12 (OK Schicht 9E) darüber!

Abb. 86 Augst BL, Theater-NW-Ecke 1986/87. Oberfläche von Schicht 11, Senkrechtaufnahme M. 1:100. Kiesstreifen entlang des unteren Bildrandes rechts: Grübchen? Dunkle, kiesärmere Partien rechts und oben links: grauer, schlammiger Lehm. Grübchen am rechten Bildrand: moderne Störung.

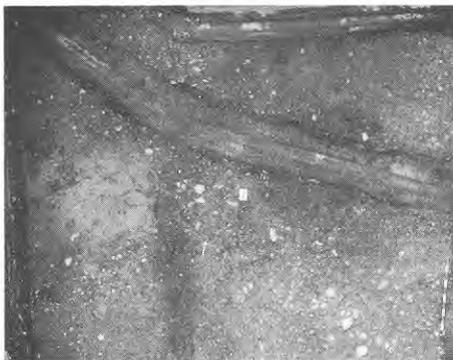
Abb. 88 Augst BL, Theater-NW-Ecke 1986/87. Oberfläche von Schicht 10, Senkrechtaufnahme M. 1:100. Der dunkle vertikale Sedimentstreifen ist durch das darüber in Schicht 9E abgetiefte Balkengrübchen bedingt (Abb. 92-96).

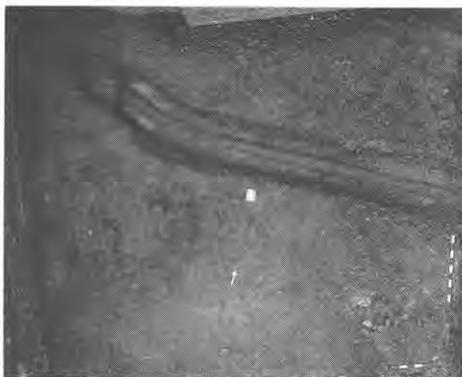
Abb. 94 Augst BL, Theater-NW-Ecke 1986/87. Oberfläche von Schicht 9D, Senkrechtaufnahme M. 1:100. Dunkle Zone links: Brandschichtmaterial; rechts daneben weniger ausgeprägt. Der Übergang entspricht dem darunter freigelegten Balkengrübchen (Abb. 91-93). Kleine Steinansammlung rechts unten: Pfostengrube oder Störung? (vgl. Abb. 91).

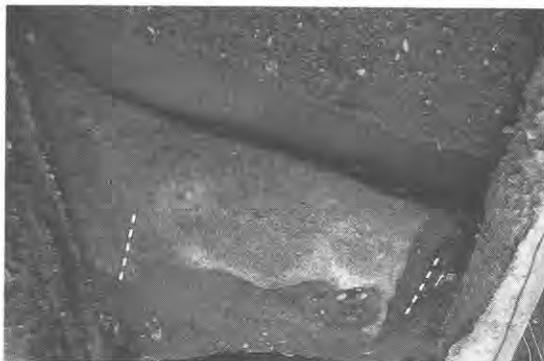
Abb. 98 Augst BL, Theater-NW-Ecke 1986/87. Oberfläche von Schicht 8F, Schrägaufnahme von Nord, etwa M. 1:100. Am rechten Bildrand (dunkler Streifen): Abtragsfehler!

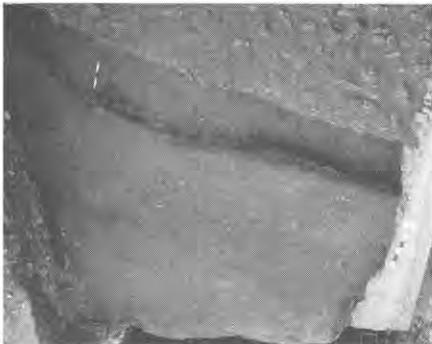
Abb. 109 Augst BL, Theater-NW-Ecke 1986/87. Oberfläche von Schicht 7B, Planaufnahme M. 1:120.

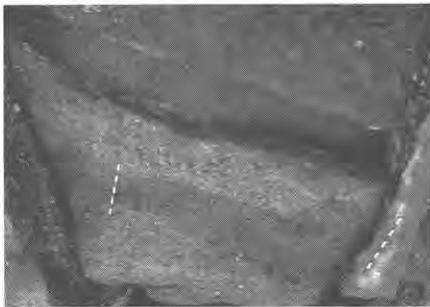
Möglicherweise Boden (Mörtel!), der unmittelbar nördlich des Mauerversturzes als Gehniveau installiert worden ist, während die – teilweise der Handquader beraubte – Oberfläche der Versturzblöcke weiter südlich das gleichzeitige Gehniveau bildeten (etwa Schicht 31 in Profil 3; Abb. 11).

Abb. 111 Augst BL, Theater-NW-Ecke 1986/87. Oberfläche von Schicht 6, Schrägaufnahme von Nord, etwa M. 1:100. Zum steinigen Sediment am oberen Bildrand s. Abb. 108.

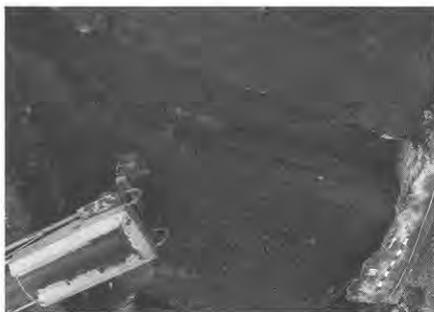
Abb. 114 Augst BL, Theater-NW-Ecke 1986/87. Oberfläche von Schicht 5, Schrägaufnahme von Nord, etwa M. 1:100.

Brandschicht mit viel Ziegeln (Tab. 4), Bruchsteinen und Holzkohlen; mit siltig-sandigen Komponenten. Im oberen Teil weniger verkohlt. Vermischt mit wenigen Kieselsteinen, Wandverputz- und Mörtelbrocken. Dunkel graubraun bis schwarz.

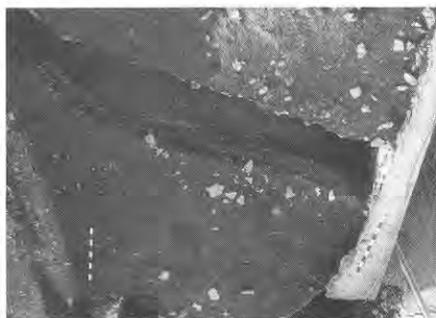
Abb. 116 Augst BL, Theater-NW-Ecke 1986/87. Oberfläche von Schicht 4, Schrägaufnahme von Nord, etwa M. 1:100.

Schicht 7: Dunkle, nach-theaterzeitliche Brandschicht: verkohltes, sandig-humöses Material mit Steinen und Ziegelfragmenten. Identisch mit Brandschicht 4 in den Profilen 1 und 3 (283,80 m ü. M.; vgl. Abb. 116; 117) und demnach wie die Kieselunterlage Schicht 10 weiträumig fassbar.

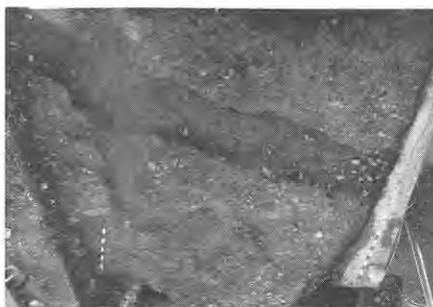
Schicht 3 zieht im Süden über den mächtigen Mauerversturz hinweg, ist also jünger als der Mauereinsturz. Die Schicht-Oberkante bildete wohl während langer Zeit (Mittelalter?) die Terrainoberfläche.

Abb. 118 Augst BL, Theater-NW-Ecke 1986/87. Oberfläche von Schicht 3, Schrägaufnahme von Nord, etwa M. 1:100. Die diagonal über die Grabungsfläche verlaufende Störung stammt von einer modernen Kanalisationsleitung (vgl. Abb. 80).

Schichten 6–5: Schuttschichten aus der Zeit vor und während der neuzeitlichen Baustein-Plünderungen und Ausgrabungen: Im Norden (Abb. 123, links) beiges, sandiges Material (6), wohl identisch mit Schicht 3 im Norden (Abb. 118; 119). Im Süden (Abb. 123, Schichten 5) handelt es sich wohl um den Grabungsschutt von R. Laur-Belart aus dem Jahre 1946. Unmittelbar hinter dieser Stelle kam 1946 der grosse, verstrürzte Sandsteintritt zum Vorschein (Abb. 8; vgl. unten mit Abb. 167,5 und 168,5).

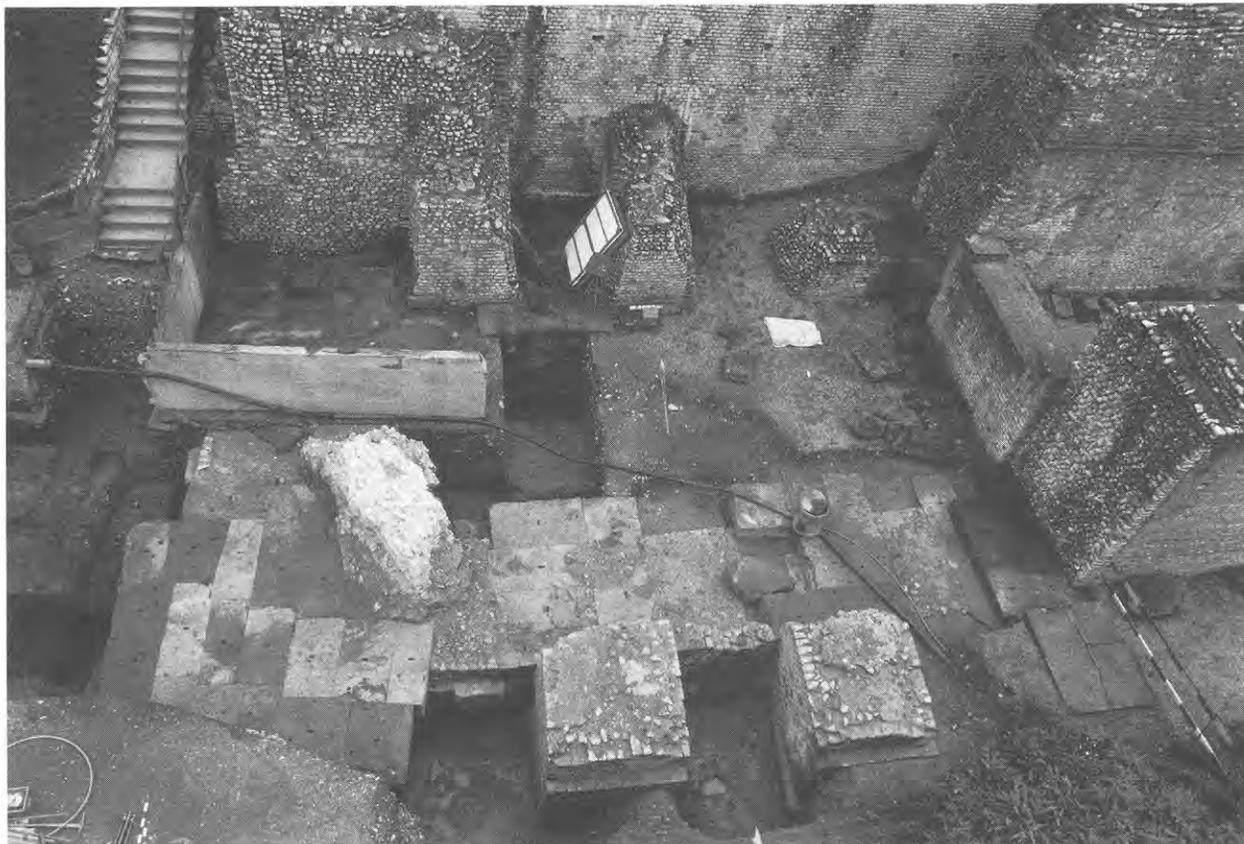
Abb. 126 Augst BL, Theater-NW-Ecke. Übersichtsaufnahme am Ende der Grabungskampagne 1986/87, Blick vom Baukran nach Osten. Im Vordergrund die freigelegten Fundamente der Bühnenmauer (Abb. 127) nach dem Entfernen des darüberliegenden Mauerversturzes (Abb. 162); rechts anschliessend (am Bildrand) die im Aufgehenden noch bis 6 m hoch erhaltene Bühnenmauer. Im Hintergrund die Cavea-Aufbauten mit den Quaderfundamenten in Schnitt 3 (Abb. 177) und rechts das einstige Treppenhaus. Zwischen Treppenhaus und aufgehender Bühnenmauer der spät eingebaute Querriegel in der Parodos (seitlicher Bühneneingang). Vgl. Aufnahme in Gegenrichtung Abb. 145.

Die Abbildungen 126 und 127 geben den Endzustand unserer Freilegungsarbeiten von 1987 wieder: Am Fusse der noch hoch erhaltenen Cavea-Aufbauten an der Nordwestecke des dritten Theaters ist von der Bühnenmauer lediglich noch das Fundament erhalten. Die Szenenmauer ist erst weiter südlich noch 6 m im Aufgehenden erhalten (Abb. 126, rechts; Beilage 2).

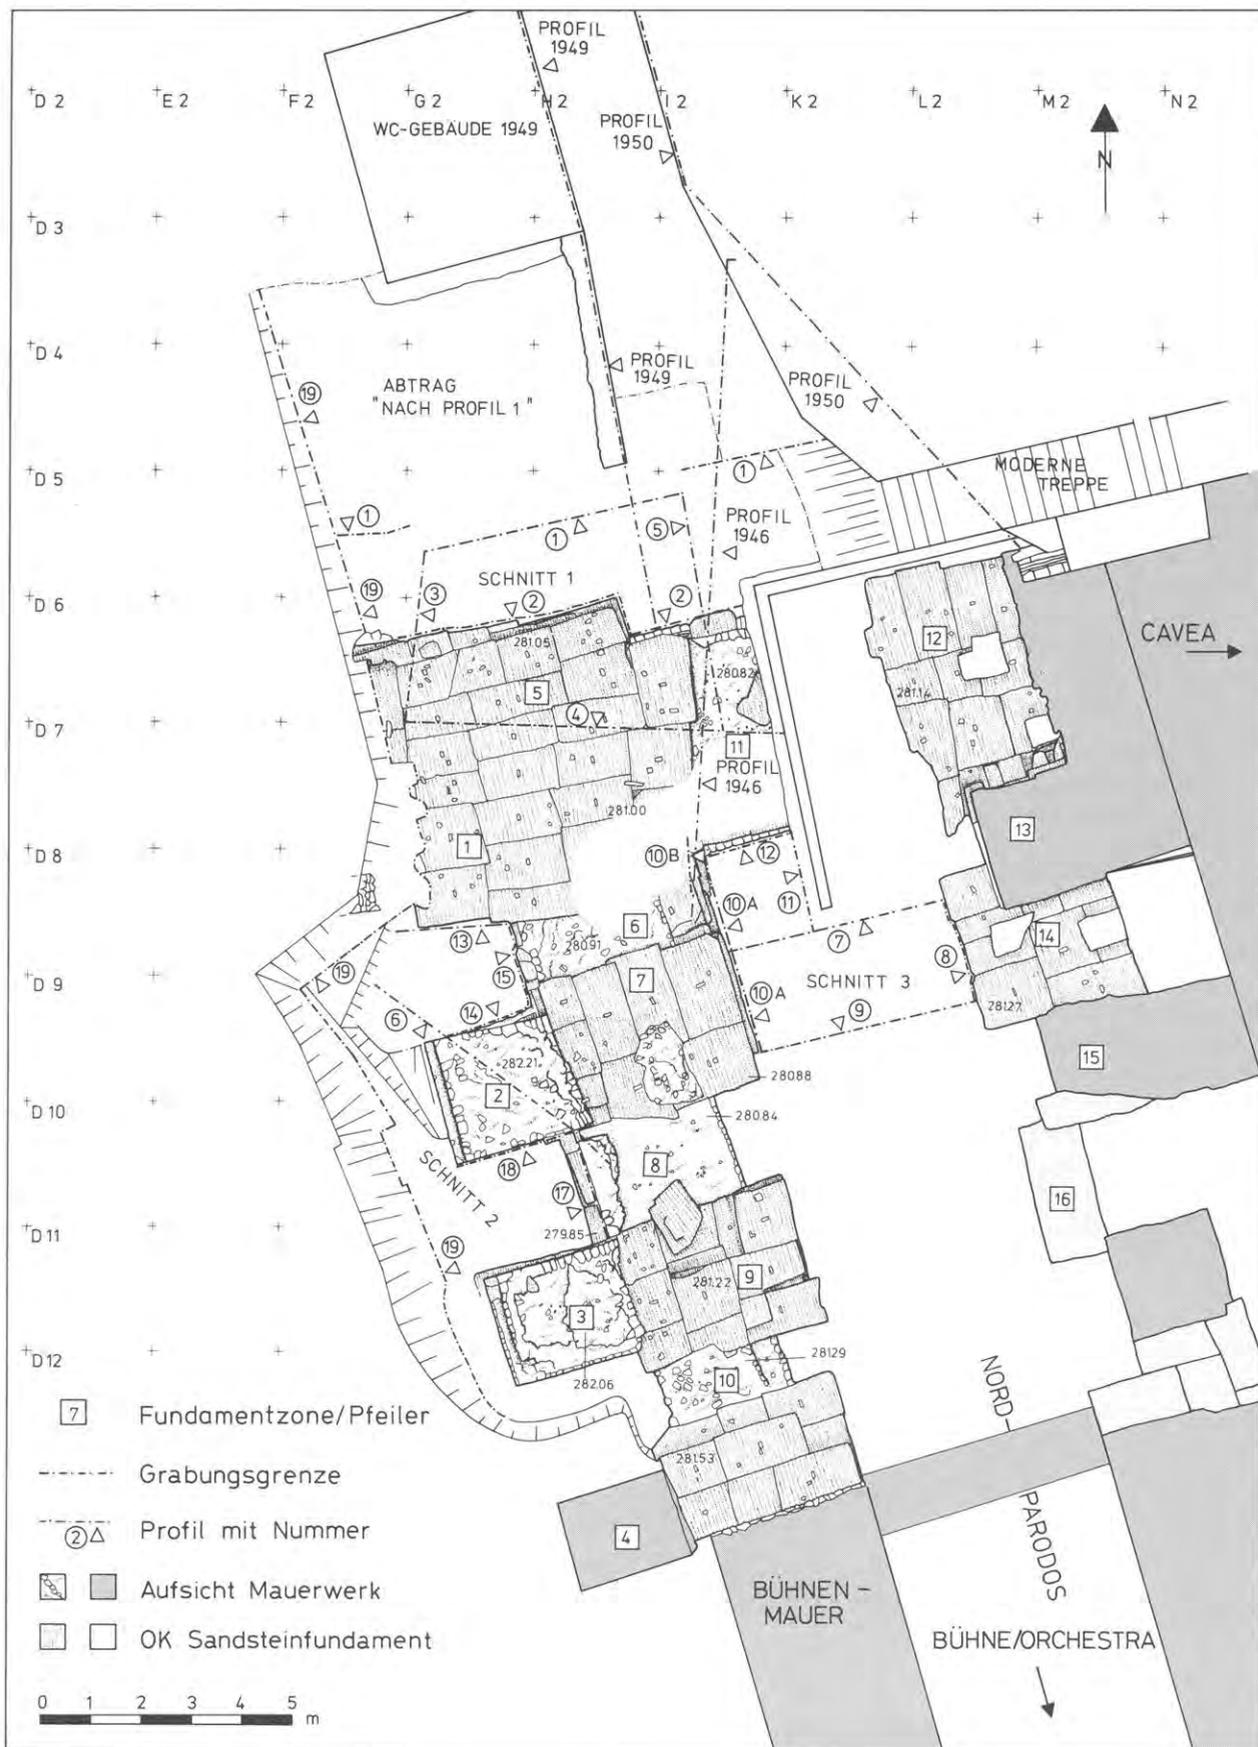
Abb. 127 Augst BL, Theater-NW-Ecke 1986/87. Steingerechte Aufsicht auf die Fundamente der (hier abgebrochenen) Bühnenmauer, nach Entfernen des darüberliegenden Mauerversturzes (Abb. 151). Die weiße Zone in der Bildmitte markiert die Stelle, wo ein einzelner Versturzblock als Zeuge stengelassen wurde (Abb. 126, Mitte links) und restauriert werden soll. M. 1:150.

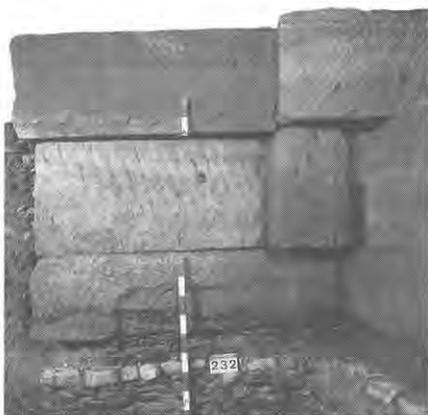
Abb. 129 Foto von «Profil» 13 (wie Abb. 128). M. 1:40.

Die Strebepfeiler 2 und 3 sind weniger stark mit Sandsteinquadern fundamementiert (Abb. 132–135) als die Bühnenmauer (Abb. 130; 131) und der Eckpfeiler 1 (Abb. 128; 129). Das sorgfältige Handquadermauerwerk reicht daher – in unverminderter Qualität und Regelmässigkeit! – bis tief unter das Gelniveau. Neben den üblichen hellen Kalksteinen sind hin und wieder auch rote Sandstein-Handquader eingefügt, insbesondere entlang der westlichen Abschlusskanten (Abb. 132–135). Mit diesen Einsprenglingen, die auch an der aufgehenden Bühnenmauer weiter südlich zu beobachten sind (s. oben), wurden anscheinend die kleineren «Abfälle» verwertet, die bei der Bearbeitung der grossen Sandsteinquader für die Fundamente angefallen sind.

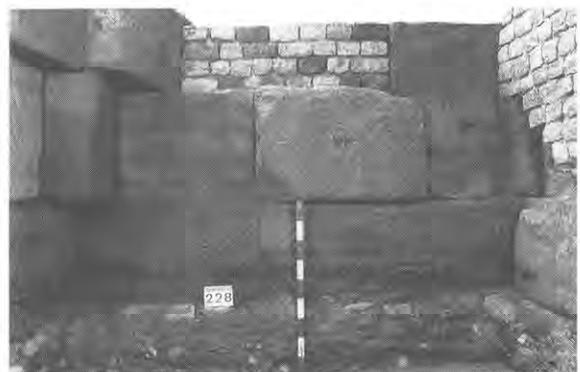
Abb. 131 Foto von «Profil» 15 (wie Abb. 130). M. 1:40.

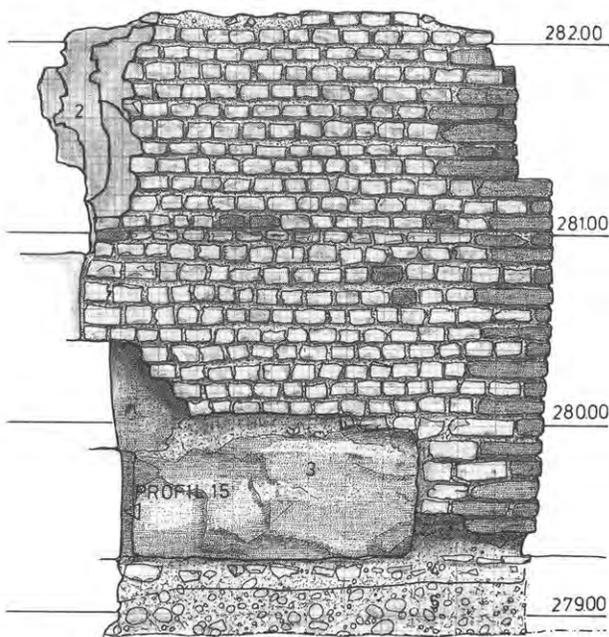
Abb. 132 Augst BL, Theater-NW-Ecke 1986/87. Fundament-Ansicht «Profil» 14 (Abb. 127): Strebe-
pfeiler 2, Nordseite. Vgl. Abb. 134. M. 1:40.

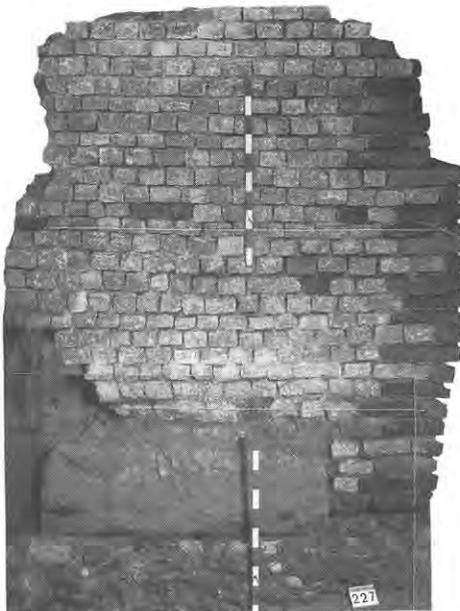
Abb. 133 Foto von «Profil» 14 (wie Abb. 132). Zur Ver-
messung der regelmässigen Handquader-Lagen
s. S. 137. M. 1:40.

Die obersten zwölf erhaltenen Quaderlagen im aufgehenden Bereich von Pfeiler 2, Nordfront (Abb. 132; 133; 146, linke Mauerfläche), wurden von R. Hänggi vermessen²⁴. Die Steinlage auf 281,44 m ü. M. fällt aus dem Rahmen: Mit 5,5–6,5 cm Steinhöhe und 7,0–8,5 cm Schichtdicke (inkl. Mörtel) ist sie als dünne Ausgleichsschicht zu betrachten. Bei den elf regelmässigen Lagen wurden an 21 Stellen Messungen vorgenommen. Die Steinhöhen betragen durchschnittlich 8,5 cm (Variationsbreite 7,0–10,0 cm; Standardabweichung $s = 0,76$ cm); die Schichtdicken inklusive Mörtel 10,1 cm (8,5–12,0 cm; $s = 0,82$ cm). Möglicherweise lassen sich mit entsprechenden Messungen an anderen Mauerpartien des Theaters (oder anderer öffentlicher Gebäude) Unterschiede ausmachen, die von Auge nicht unbedingt direkt erkenn-

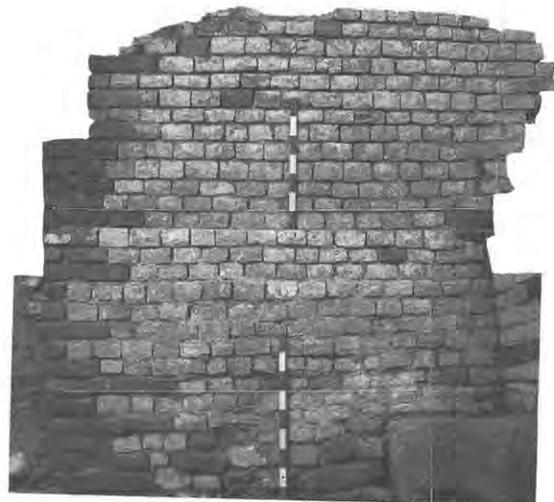
Abb. 135 Foto von «Profil» 18 (wie Abb. 134). M. 1:40.

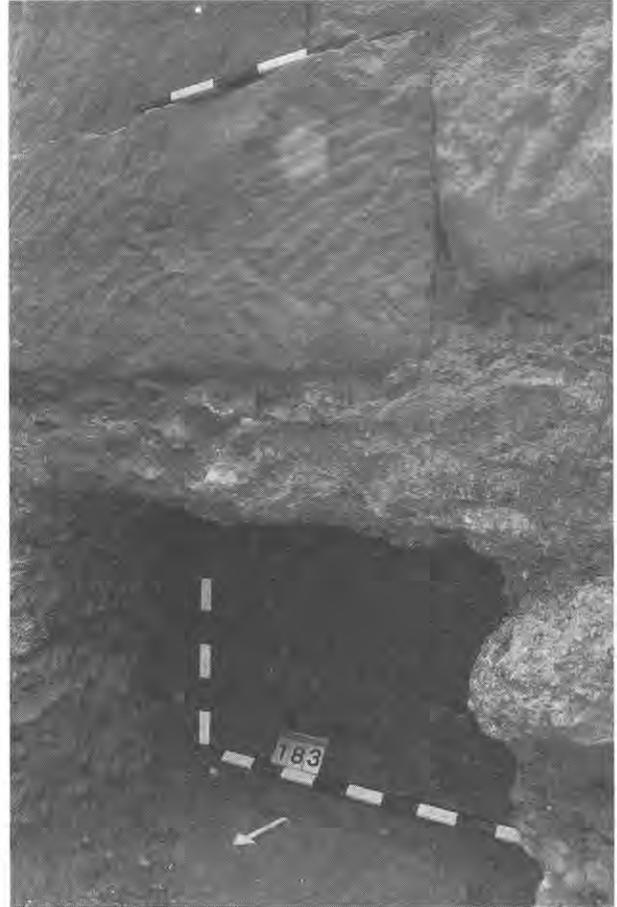
dritten Theaters hätte ermittelt werden können. Um nichts unversucht zu lassen, haben wir unter der Fundamentzone 5 (Abb. 127) einen 0,9 m hohen «Stollen» im Glazialkies bis 0,7 m unter den nördlichen Fundamentabschluss vorgetrieben (Abb. 136). Es zeigte sich dabei, dass die plattigen Kalksteine direkt auf den Kies verlegt worden sind (Beilage 2,9.12); von einer Holzpfählung fand sich keine Spur.

Abb. 136 Augst BL, Theater-NW-Ecke 1986/87. Blick in den unter das Bühnenmauerfundament (in Zone 5) vorangetriebenen «Suchstollen» (vgl. Profil 2, Abb. 155, Schichten 19–21 und Beilage 2,7–9.11.12). In der Bildmitte das dünne Band der untersten Fundamentlage, bestehend aus plattigen Kalksteinen mit viel Mörtel (Anm. 19); darüber die beiden untersten Quader-Lagen aus rotem Sandstein. Blick von Nordwest.

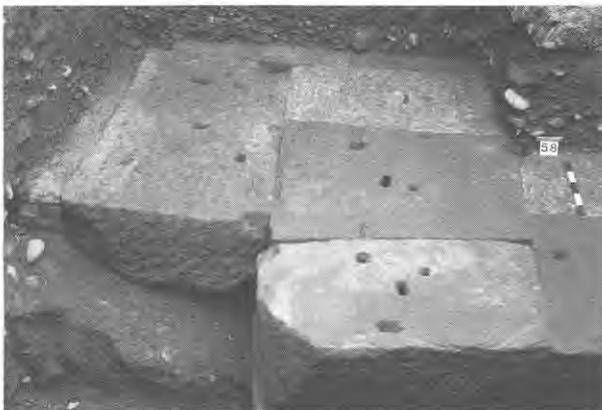
Abb. 137 Augst BL, Theater-NW-Ecke 1986/87. Ausschnitt aus Fundamentzone 5 (Abb. 127, Feld H6), Oberfläche der drittobersten Quader-Lage (die beiden obersten Lagen sind antik geplündert). Beachte links die bogenförmigen Meisselfurchen an der Quader-Stirnseite und links am Bildrand das kleinteilige Handquader-Mauerwerk von Fundamentzone 11. Die Löcher auf den Quader-Oberflächen sind nur zum Teil deutbar (vgl. unten, Abb. 141). Blick von Nord.

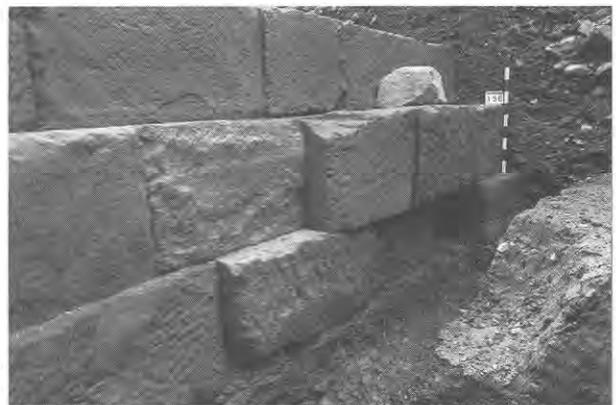
Abb. 138 Augst BL, Theater-NW-Ecke 1986/87. Nördliches Ende des Bühnenmauerfundamentes (an Abb. 137 rechts anschliessend; vgl. auch Abb. 155). Im Vordergrund rechts ist die römische Fundamentgrube (Abb. 11, Schicht 8D) mit den Tannenbrettchen (Abb. 121) ausgehoben. Der helle Kalkstein auf dem Sandsteinquader-Vorsprung liegt in situ. Rechts hinten Profil 3 (Abb. 11; 12). Blick von Nordost.

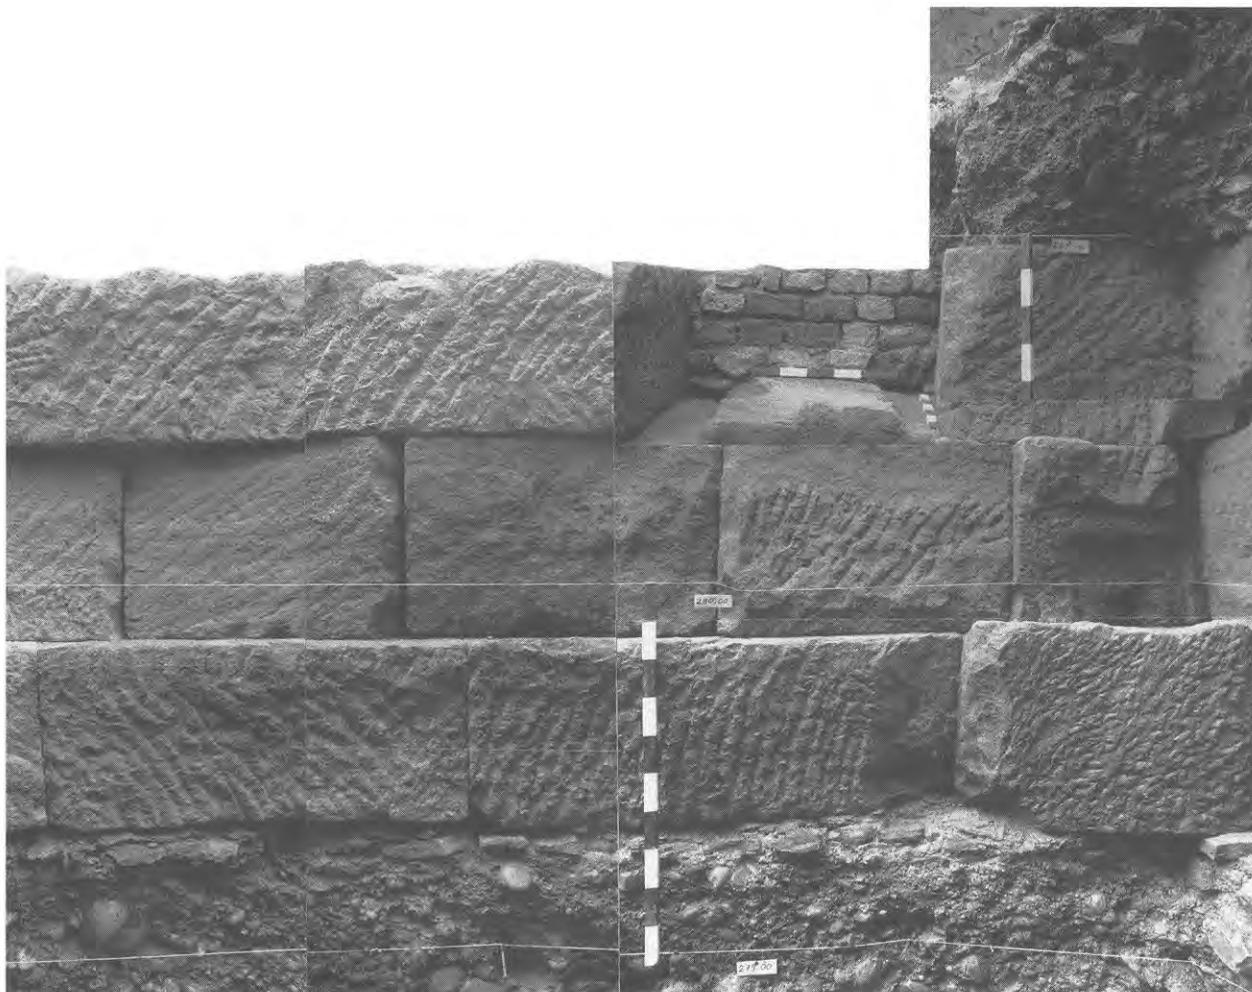
Abb. 139 Augst BL, Theater-NW-Ecke 1986/87. Profil 10 in Schnitt 3 (vgl. Abb. 124 und 127): Ansicht der Fundamentzonen 7 (links) und 6 (rechts). Rechts oben: Plünderungsschichten vom Abbau der Bühnenmauer mit darauf gestürzten Mauerblöcken (vgl. unten, Abb. 160; 165; 166). M. 1:20.

In den Fundamentzonen 1–9 (Abb. 127) der Bühnenmauer weisen die Quaderlagen andere Masse auf, sind unter sich jedoch relativ einheitlich:

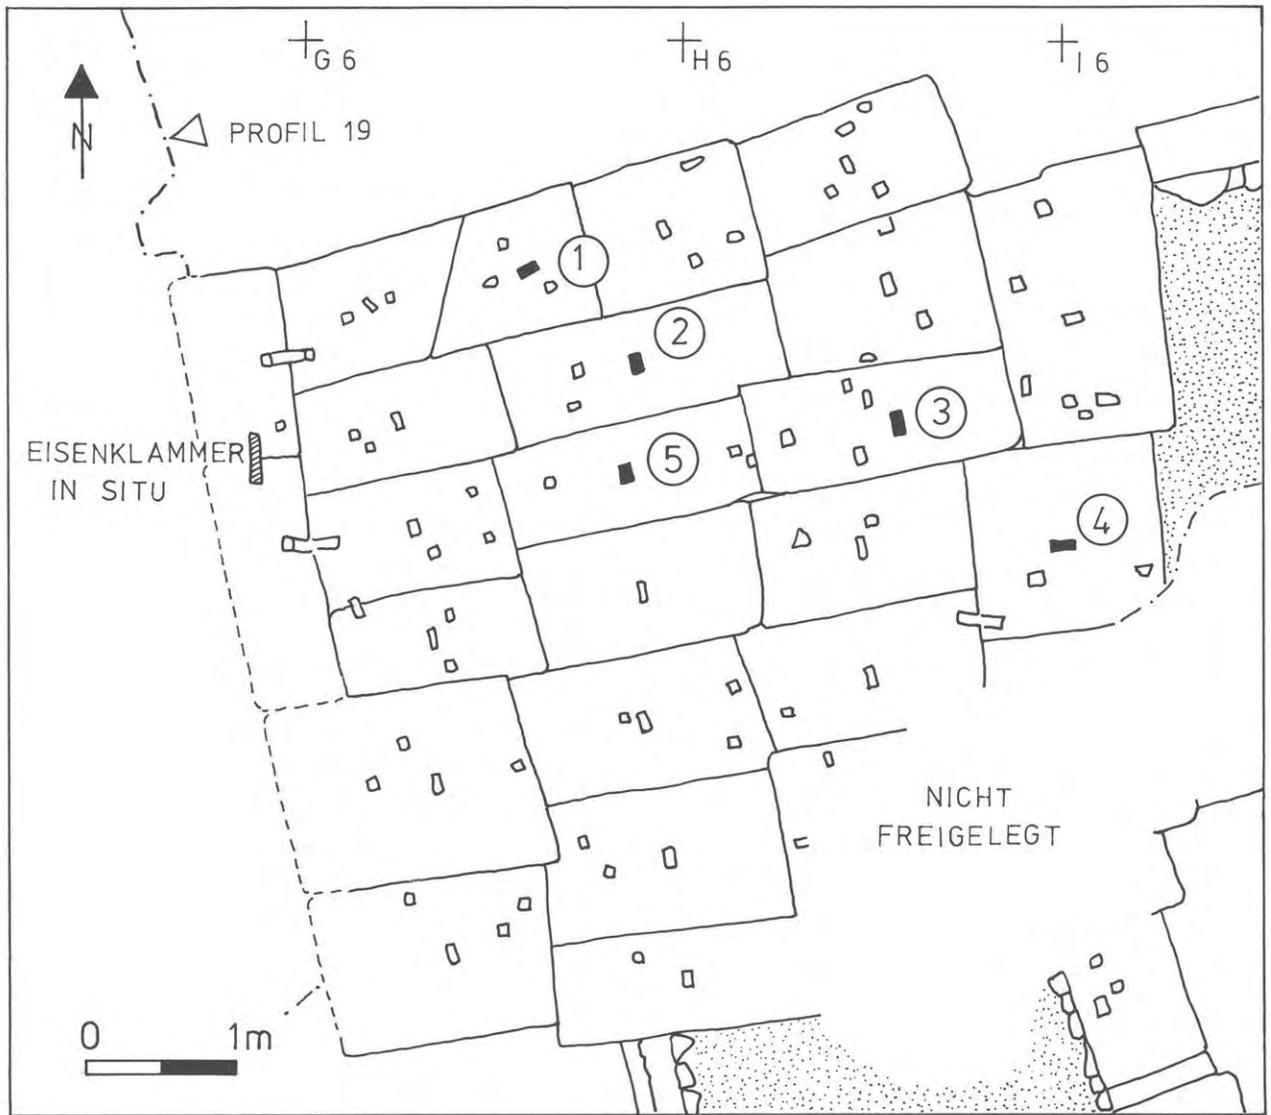
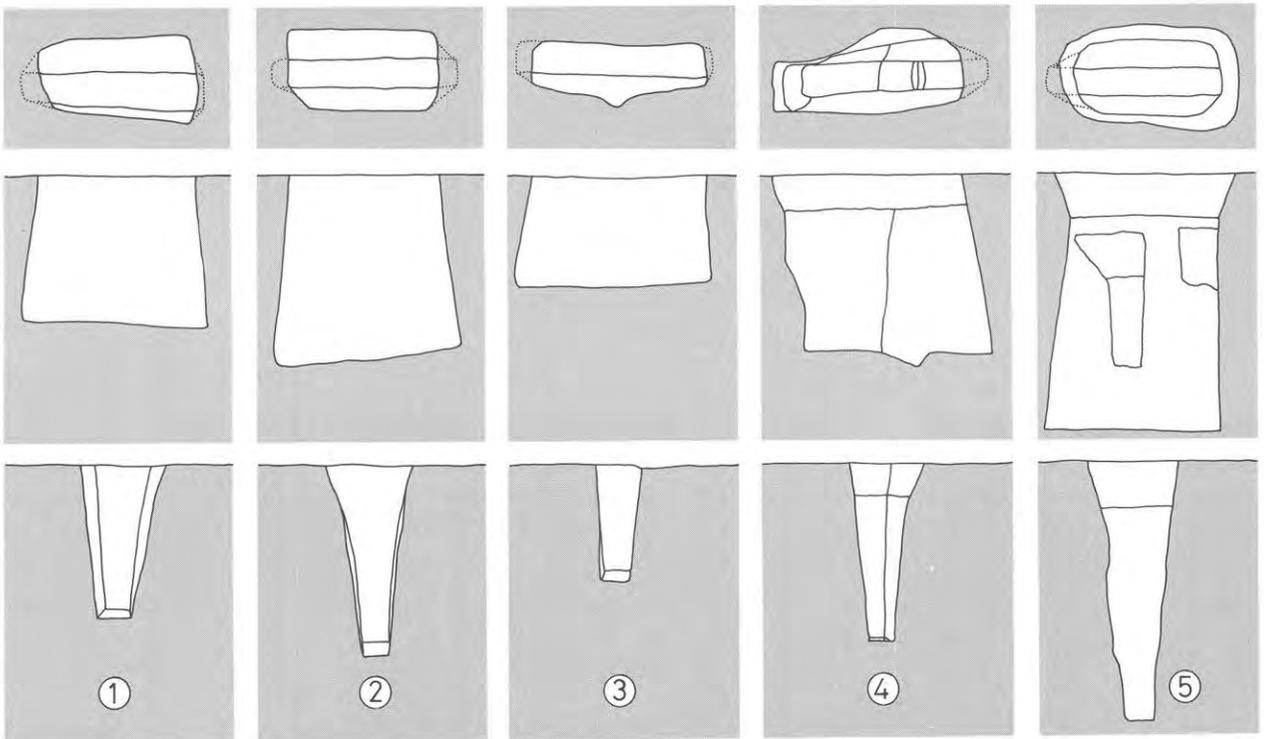
Abb. 141 Augst BL, Theater-NW-Ecke 1986/87. Oben: Ausschnitt von Abb. 127 mit Aufsicht auf die drittoberste Quader-Lage des Bühnenmauerfundamentes. Eingetragen sind sämtliche Vertiefungen in den Sandsteinen. Schwarze Vertiefungen 1-5: vermessene Wolfslöcher (unten). Zur Eisenklammer s. Abb. 143. M. 1:50. Unten: Grundrisse, Längs- und Querschnitte der Wolfslöcher 1-5 (willkürliche Auswahl; Lage s. oberer Bildteil). M. 1:5.

(Abb. 141, links und 141,4), wo ein seitliches Abrutschen der Elemente am meisten befürchtet werden musste. Es ist verständlich, dass beim Mauerraub im 3. Jahrhundert die noch verwendbaren Eisenklammern und auch das Blei herausgerissen und gesammelt worden sind. Umso erfreulicher war es, eine original verbleite Bauklammer noch in situ freilegen zu können (Abb. 141; 143). Sie war anscheinend nicht entfernt worden, bevor der grosse Mauereinsturz erfolgte und ist somit in späteren Zeiten – zwischen unseren Profilen 3 (Abb. 11; 12) und 19 (Beilage 1) – durch die mächtigen Schuttmassen verdeckt und geschützt geblieben.

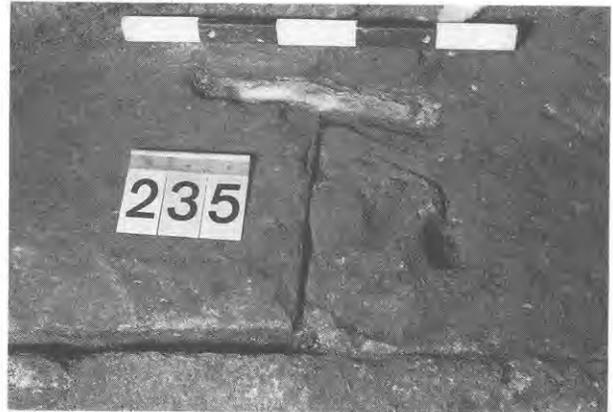
Abb. 143 Augst BL, Theater-NW-Ecke 1986/87. Detailaufnahme von Fundamentzone 1 mit einer eingeleiteten eisernen Bauklammer in situ (Lage s. Abb. 141). M. etwa 1:10.

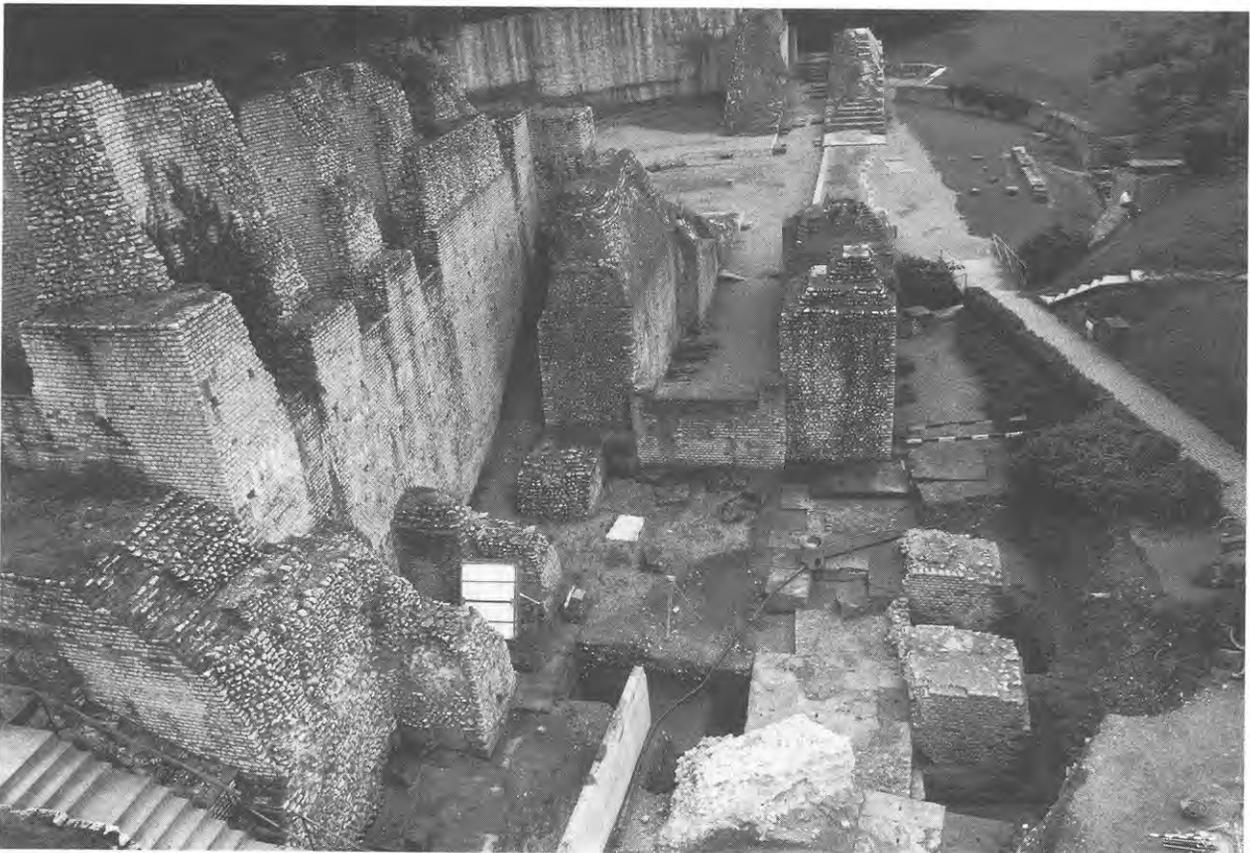
Abb. 144 Augst BL, Theater-NW-Ecke 1986/87. Übersichtsaufnahme von Norden (vom Baukran) durch die Parodos Richtung Orchestra. Deutlich zu sehen sind die aufgehend erhaltenen Teile der Bühnenmauer, der eingefügte Parodos-Querriegel in der Bildmitte, die ältere Arenamauer rechts oben sowie die Fundament- und Strebepfeilerreste im Vordergrund.

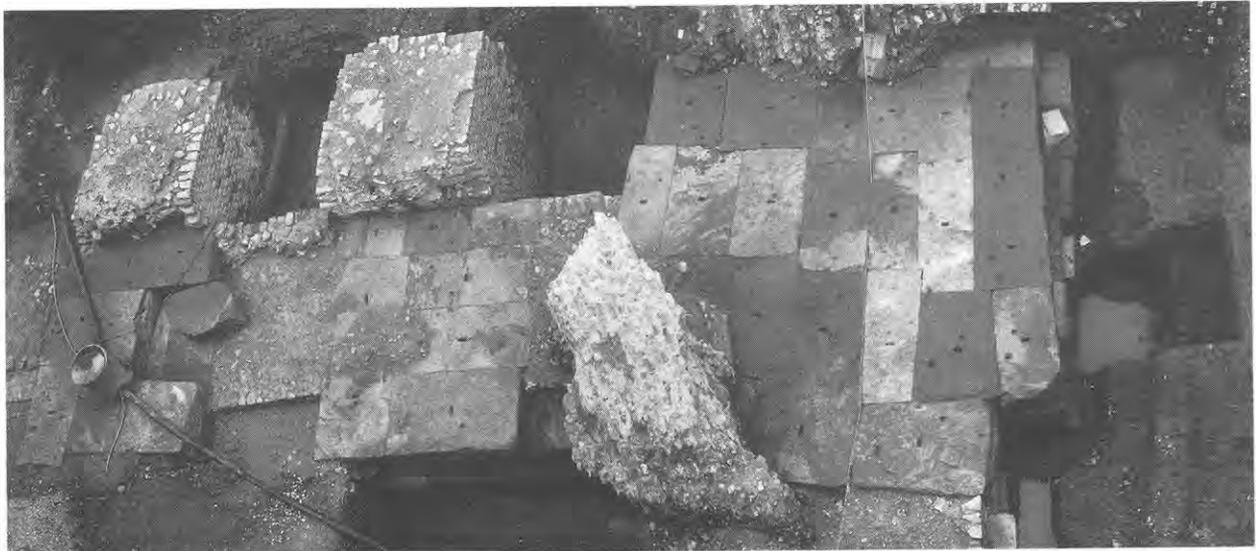
Abb. 145 Augst BL, Theater-NW-Ecke. Übersichtsaufnahme am Ende der Grabungskampagne 1986/87, Blick vom Baukran nach Westen. Im Vordergrund die freigelegten Fundamente der Bühnenmauer (Abb. 127) nach dem Entfernen des darüberliegenden Mauerversturzes (Abb. 162). Links oben die beiden Strebepfeiler 2 und 3, dazwischen die stehengelassenen Reste der Mauerung in Fundamentzone 8 sowie links daneben ein antik weggeschobener, aber nicht entfernter Sandsteinquader der zweitobersten Lage (Fragment). Rechts (nördlich) davon liegt die drittoberste Quaderlage frei. Im Vordergrund ein Teil des Mauerversturzes in situ, der als Zeuge stehengelassen und konserviert werden soll (Abb. 166). Vgl. Aufnahme in Gegenrichtung Abb. 126.

mentaler Eckpfeiler, der bereits in römischer Zeit mit der Bühnenmauer an dieser Stelle (Fundamentzonen 5–10) abgetragen worden ist. Der Eckpfeiler muss nach Aussage des Fundamentes, wie die Strebepfeiler 2–4, etwa 2 m vor der westlichen Bühnenmauer-Front vorgesprungen sein.

Der nördlichen Bühnenmauer sind mindestens drei Strebepfeiler vorgelagert, welche die Last der schweren Mauer- und Bogenkonstruktion aufzufangen hatten (Abb. 127 und 151: Fundamentzonen 2–4). Die 2,4 m voneinander entfernten Pfeiler 3 und 4 sind bereits zu Beginn unseres Jahrhunderts entdeckt worden (vgl. S. 50 mit Abb. 5). Wiederum 2,4 m nördlich von Pfeiler 3 konnten wir den Pfeiler 2 freilegen (Abb. 146–150) und die Schichtanschlüsse mit Profil 6 (Abb. 123) dokumentieren. 1,8 bis 2,4 m nördlich des Strebepfeilerfundamentes 2 springt das Fundament abermals vor (Abb. 126; 127, Fundamentzone 1; 145). Hier stand wohl ein monu-

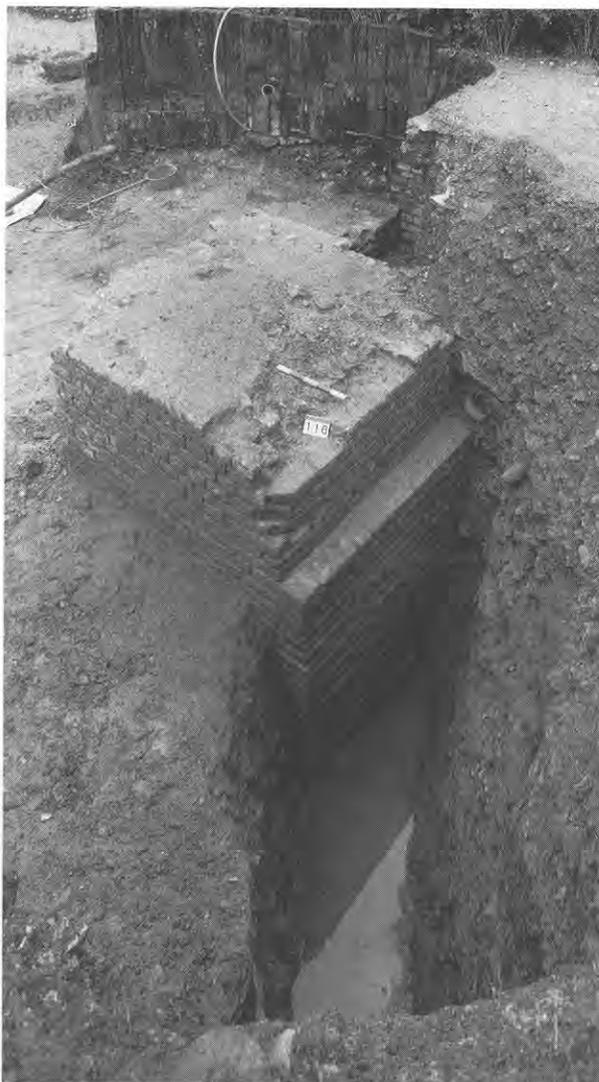
Abb. 146 Augst BL, Theater-NW-Ecke 1986/87. Strebepfeiler 2 in Schnitt 2 während der Freilegung. Die linke, schon zur Hälfte entfernte Sondierschnitt-Wand entspricht dem Profil 6 (Abb. 123). Blick von Nordwest.

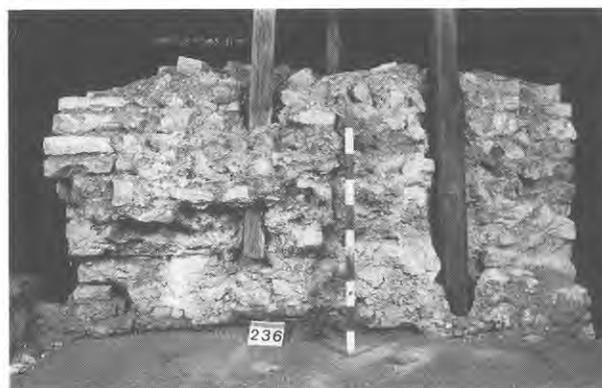
Abb. 148 Augst BL, Theater-NW-Ecke 1986/87. Aufgehender Teil von Strebepfeiler 2: Blick von Ost auf den Mauerkern mit antiker Abbruchkante. Unten die Oberfläche der drittobersten Fundament-Quaderlage, darüber im Mauerkern die Negative zweier eingemauerter, vertikaler Holzbalken (im unteren Bild mit modernen Balken markiert). Links unten ist der Abdruck eines Sandsteinquaders auf der Mörteloberfläche zu erkennen. M. 1:30.

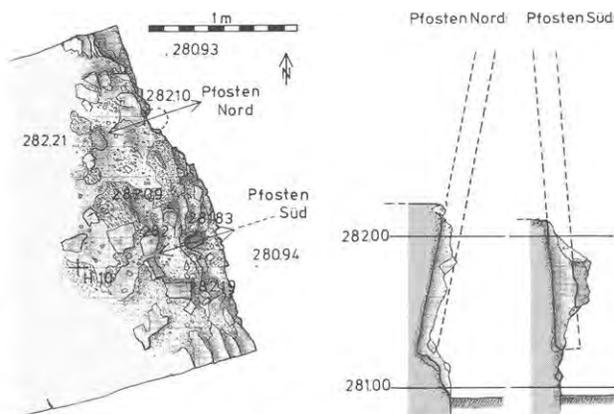
Abb. 149 Augst BL, Theater-NW-Ecke 1986/87. Aufsicht auf die Situation von Abb. 148 (um Messpunkt H10; vgl. Abb. 151). Rechts: Querschnitte durch das nördliche und südliche Pfostennegativ. M. 1:50.

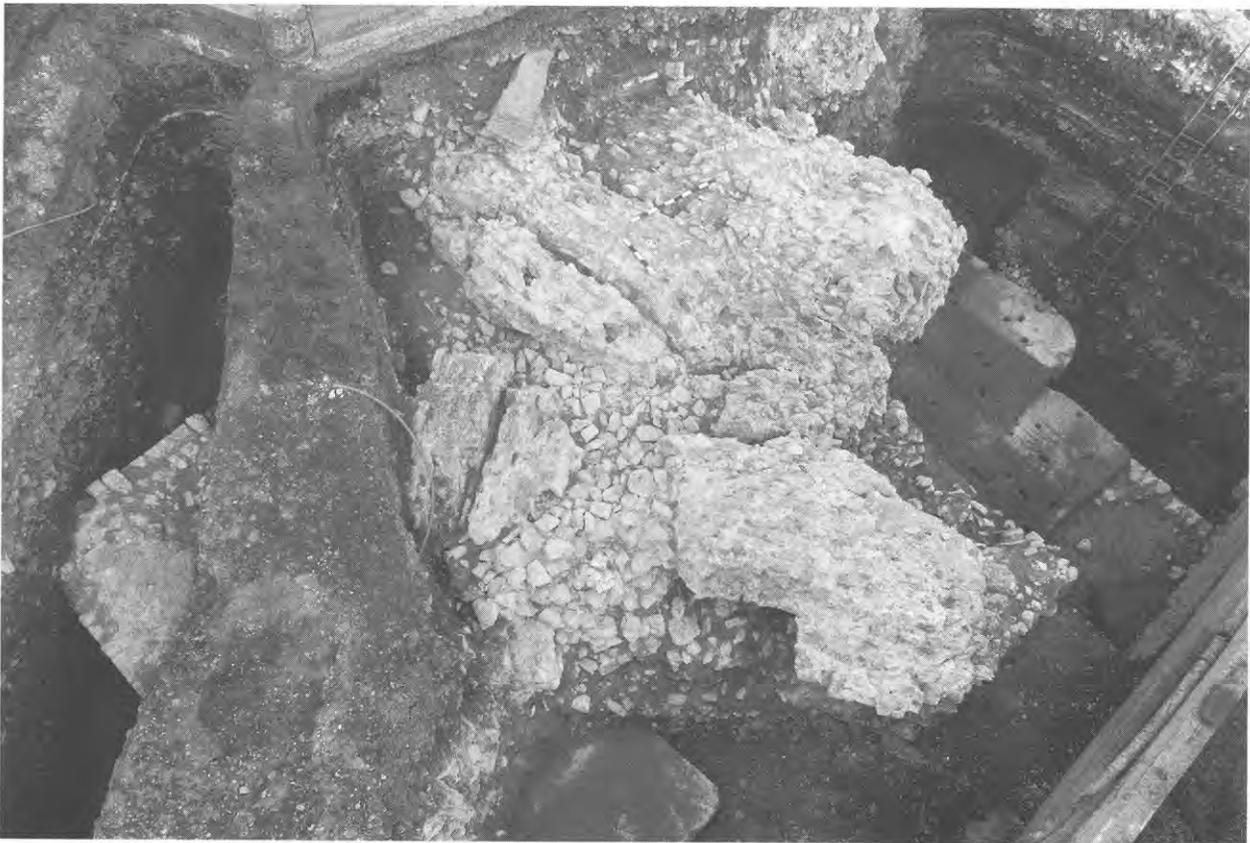
Abb. 152 Augst BL, Theater-NW-Ecke 1986/87. Aufsicht auf die präparierte Oberfläche des Mauerversturzes während der Grabungsarbeiten. Man beachte die verschiedenen Richtungen der Quaderlagen (vgl. unten mit Abb. 161 und 162). Am unteren Bildrand die ursprüngliche Nische, die sich als Hohlraum erhalten hat (Abb. 165; 166). Links Schnitt 2 mit Strebebfeiler 2, rechts oben Schnitt 1 mit Profil 1 (Abb. 18; 19). Blick von Südost.

Der riesige Mauerversturz lässt sich in vier Blöcke mit unterschiedlicher Orientierung unterteilen (Abb. 161, A-D und 162). Der grösste Block A ist durch eine klaffende Lücke in zwei Teile gebrochen (A1 und A2). Block B wurde bereits 1986 entfernt (auf Abb. 162 nicht mehr sichtbar).
