Jahresberichte aus Augst und Kaiseraugst 9

Amt für Museen und Archäologie des Kantons Basel-Landschaft
Liestal 1988

Hauptabteilung Augusta Raurica und Römermuseum Augst Jahresberichte 1987

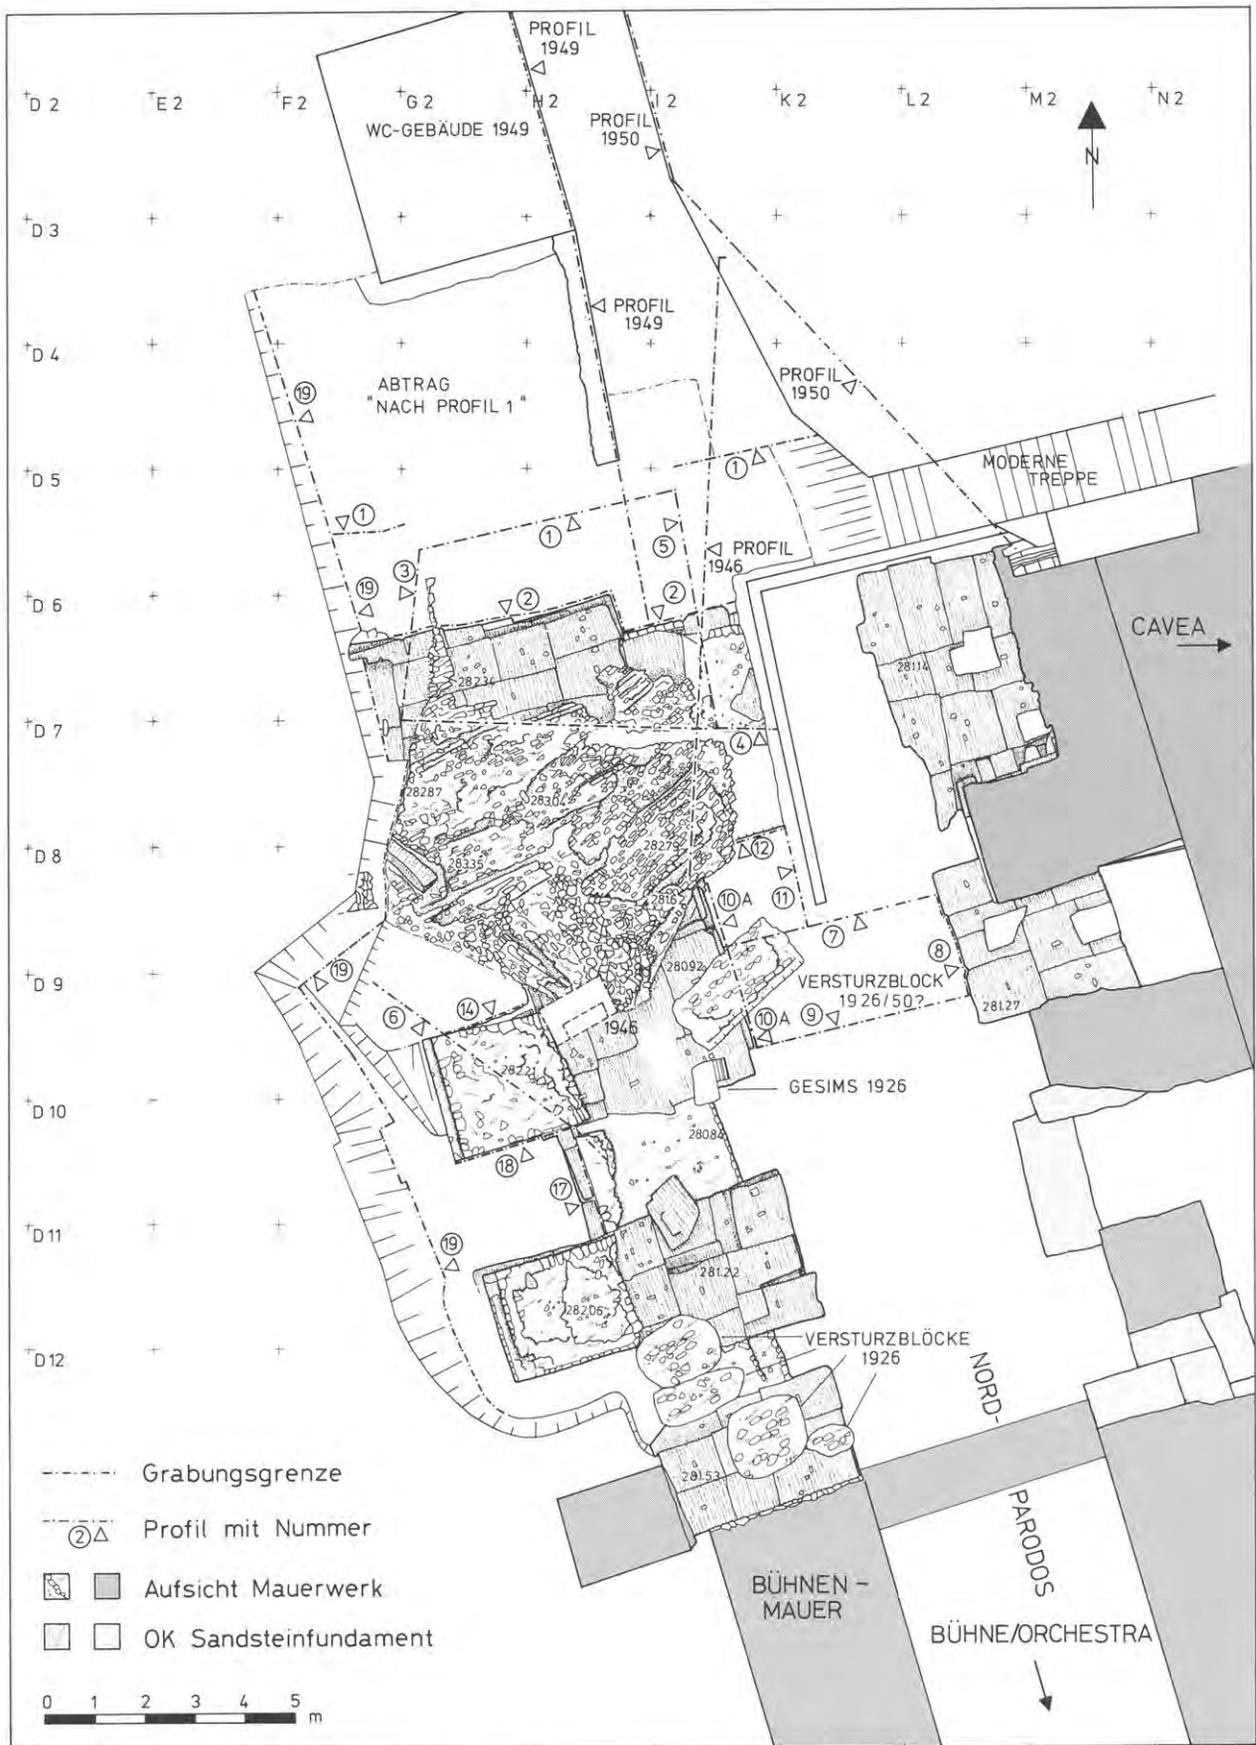
Abb. 151 Augst BL, Theater-NW-Ecke 1986/87. Steingerechte Aufsicht auf die eingestürzten Mauertrümmer über dem Bühnenmauerfundament (Abb. 127). Der Sandsteinblock mit Treppentritt von 1946 (Abb. 8 und 168,5) ist nur annähernd lokalisiert. Weitere Trümmerblöcke stecken im Westen noch in Profil 19 (Beilage 1); andere im Osten und Süden wurden zwischen 1904 und 1950 wahrscheinlich undokumentiert entfernt. M. 1:150.

Abb. 161). Die Trümmer umfassten noch eine Fläche von 9×7 m (Abb. 151–153) und waren noch bis zu 2,3 m mächtig (Beilage 2,17/18). Im Norden haben wir auf der Flucht von Profil 2 bzw. 4 die ursprüngliche Grenze des Mauerversturzes fassen können (Abb. 154; 155). Im Osten und Süden sind während der wiederholten Sondie-

rungen in der ersten Hälfte unseres Jahrhunderts sicher weitere Teile eingestürzter Mauerpartien entfernt worden (vgl. oben S. 50f. mit Anm. 3–4 und Abb. 155, Schichten 6; 156, links). Einige Blöcke (Abb. 7; 163) sowie auch vereinzelt Sandstein-Architekturstücke (Abb. 8; 167,1.5) wurden 1926 und 1946 aufgenommen und sind auf Abbildung 151 eingetragen.

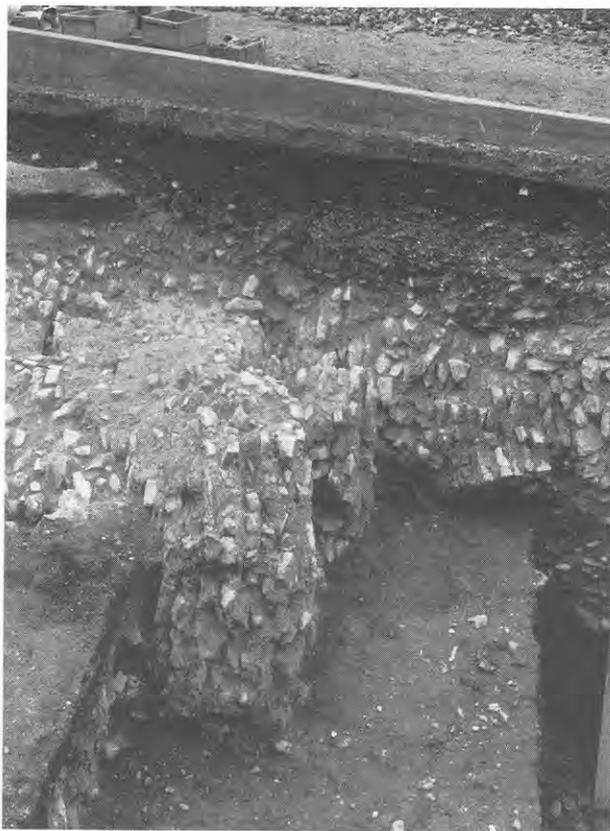
Abb. 154 Augst BL, Theater-NW-Ecke 1986/87. Nördliches Ende des Mauerversturzes: Deutlich sichtbar sind die vertikalen Quaderlagen. Im Hintergrund rechts schräg nach unten gekipptes Mauerhaupt in Profil 3 (Abb. 11–13). Blick von Ost.

Die Kalkstein-Handquader des eingestürzten Mauerwerks lagen durchwegs in mehr oder weniger vertikaler Position, d. h. die Mauerteile müssen beim Einsturz um 90° gekippt sein. Die Struktur entsprach weitgehend der Machart der Strebepfeiler: Roh behauene Handquader, schön parallel (d. h. ursprünglich horizontal) verlegt und mit viel Kalkmörtel versetzt, bildeten den Mauerkern. Von den beiden Mauerhäuptern fehlte dasjenige, das an der Oberfläche der Versturzböcke zu erwarten gewesen

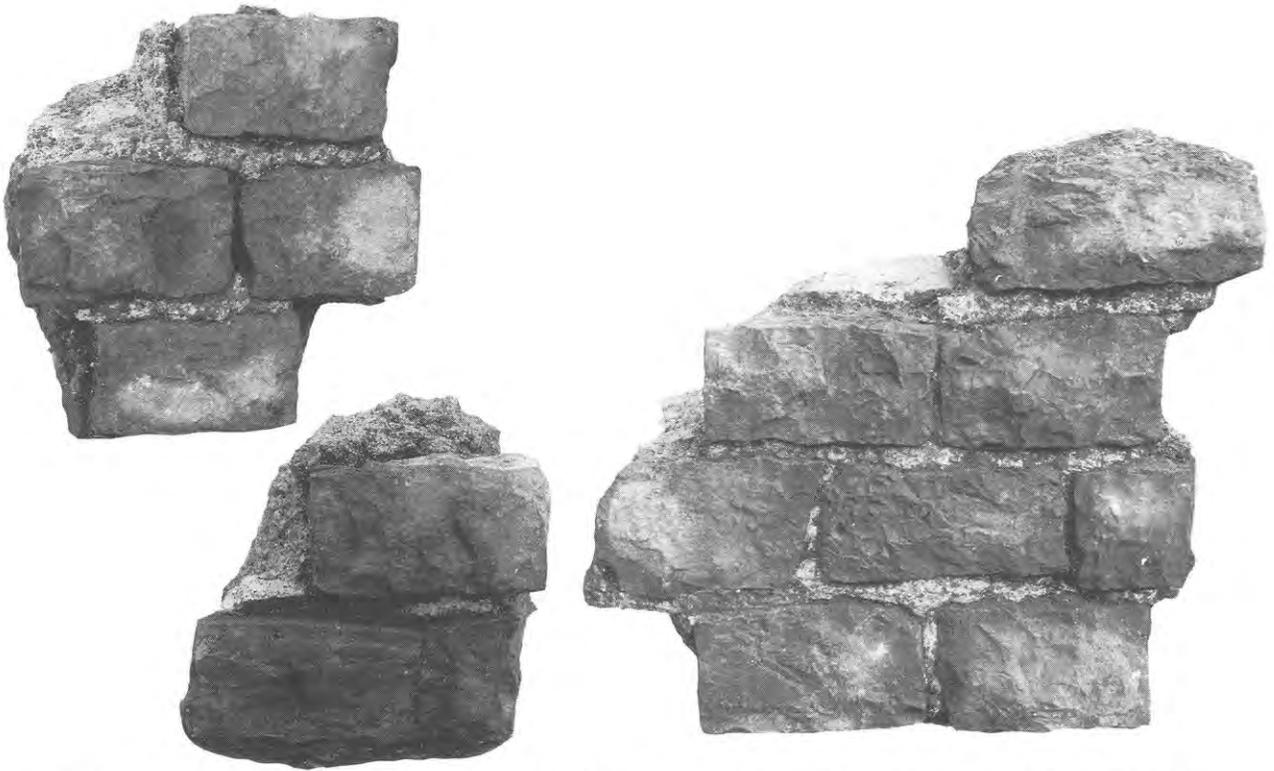
Abb. 159 Augst BL, Theater-NW-Ecke 1986 / 87. Drei Mauerstirn-Bruchstücke aus Feld H6 / I6 (Abb. 151), die mit der Stirnseite nach unten auf die «Plünderungsschichten» 11-13 (Profil 4, Abb. 155) gefallen sind. M. 1:5.

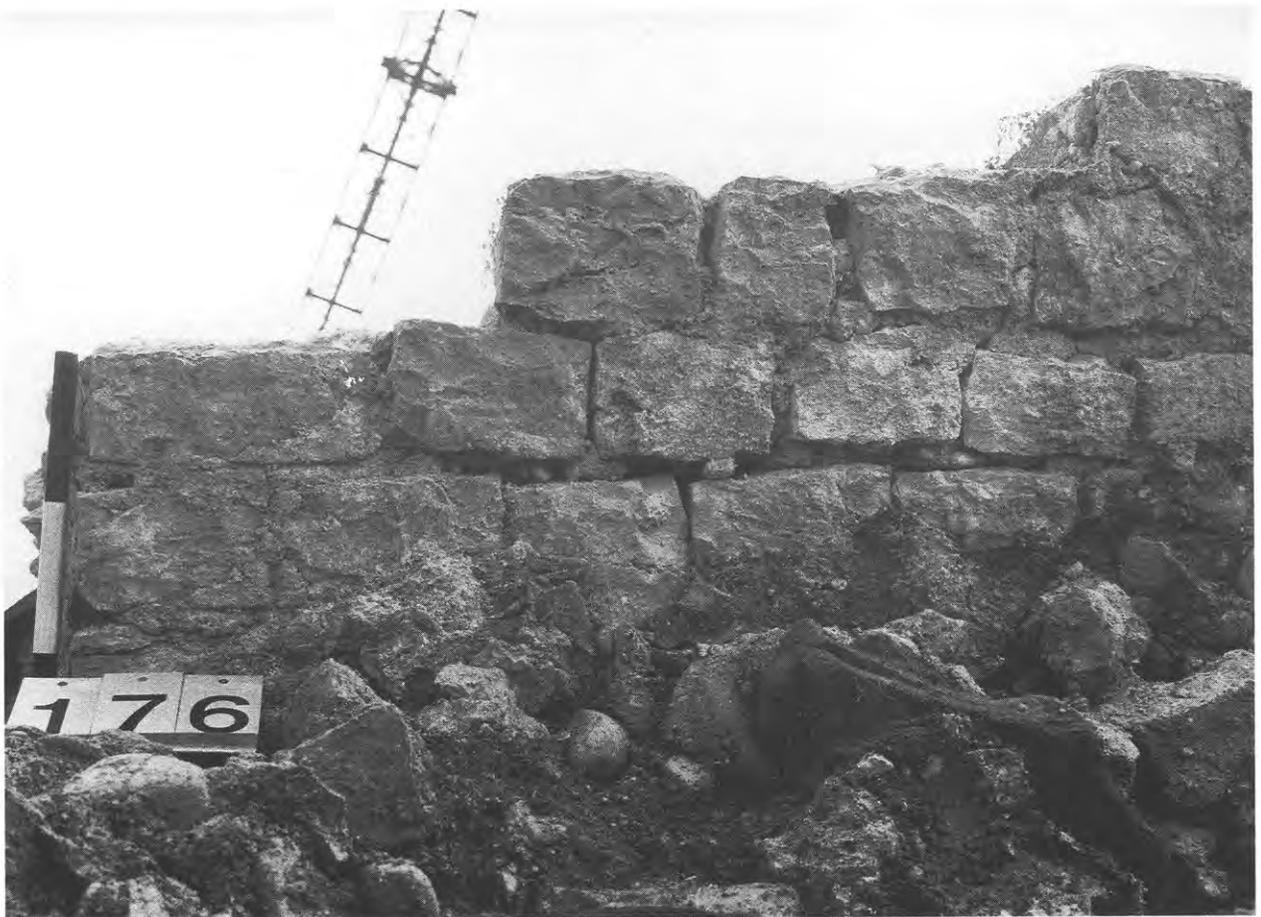
Abb. 160 Augst BL, Theater-NW-Ecke 1986 / 87. Blick von schräg unten auf die Mauerstirne mit Fugenstrich (links!). Grösseres zusammenhängendes Stück über Profil 12 (Abb. 124,9 und 166, rechts), das beim Einsturz nicht auseinandergeborsten ist. M. etwa 1:5.

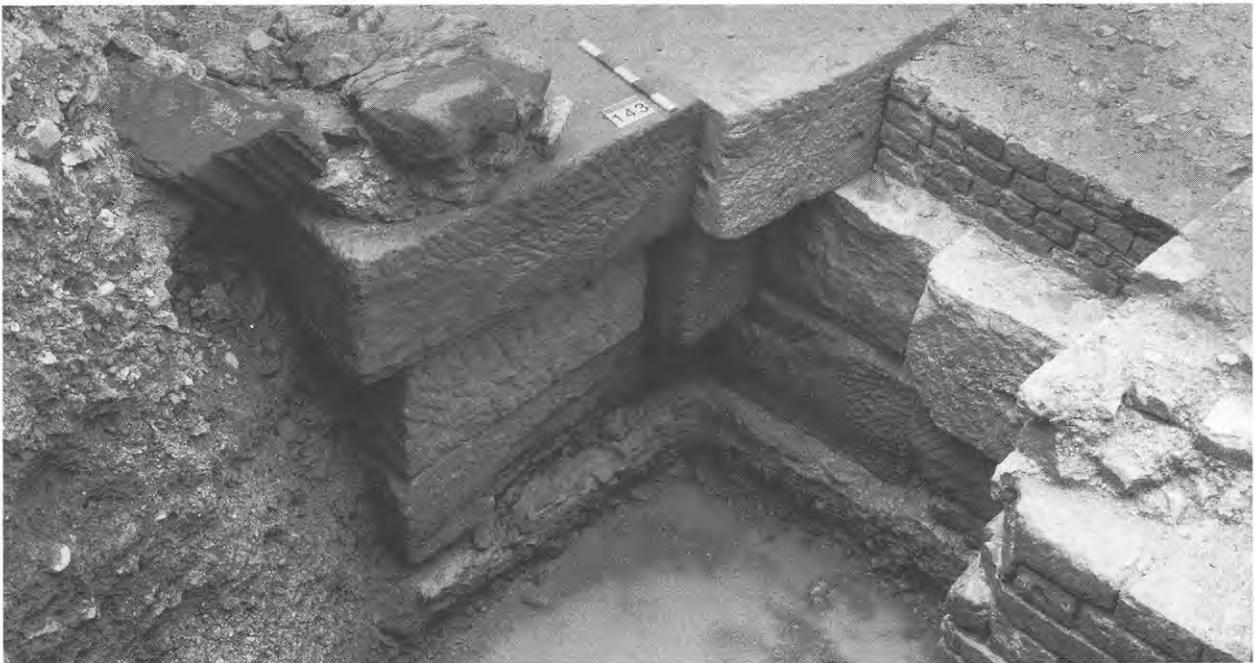
Abb. 169 Augst BL, Theater-NW-Ecke 1986/87. Blick von Südwest auf Fundamentzone 1 (links) und Strebepfeiler 2 (rechts; vgl. Abb. 127–131), nach Abtrag des eingestürzten Handquader-Mauerwerks (Abb. 161, Block A2): Gesimsstück 4 aussen links, schräg auf der Fundamentquader-Kante aufliegend (Abb. 170); rechts daneben der in viele Teile geborstene Quader 6.

Im lockeren Bruchstein- und Mörtelschutt über dem Mauerversturz bzw. an dessen Oberseite lagen die Quader 7 und 8 (Abb. 172) sowie die Altfunde 1 und 5. Die Gesimsfragmente 2–4 und der Quader 6 kamen beim Mauereinsturz nach unten zu liegen (Abb. 169); die kleinen Fragmente 2 und 3 fielen dabei sogar in tieferliegende Schuttschichten zwischen den Strebepfeilern.

6 Mehrere Fragmente eines roten Sandsteinquaders, beim Aufprall auf den Fundamentrest von Pfeiler 1 sehr stark zertrümmert. Fundlage direkt östlich neben dem Gesimsfragment Nr. 4, in Kontakt mit dem darüberliegenden, mörtelreichen Mauerversturz (Abb. 169). Eine rechteckige Vertiefung (für Bauklammer). L noch ca. 1,05 m, B ca. 0,7 m, H ca. 0,22 m. Inv. 87.54.C4028.2 (ausgeschieden).

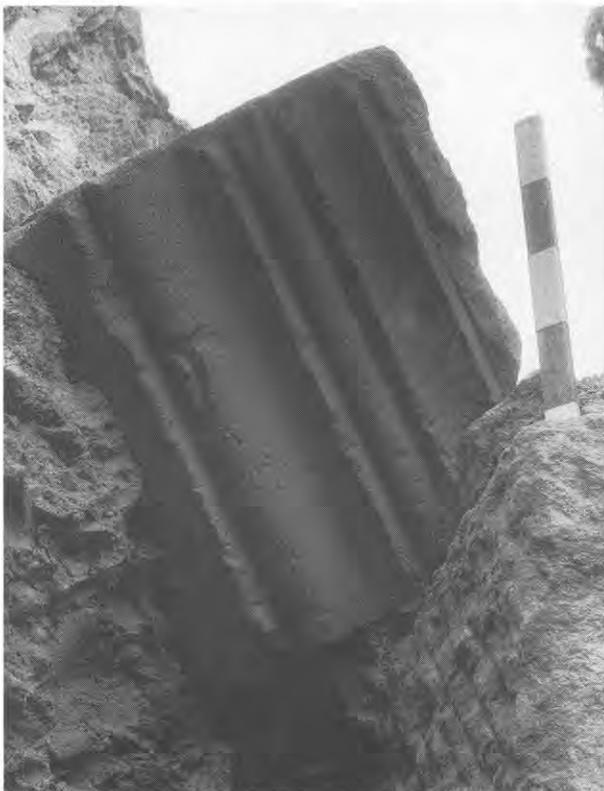
Abb. 170 Augst BL, Theater-NW-Ecke 1986/87. Detail von Abb. 169: der auf die Fundamentkante gefallene Gesimsblock 4. Blick von schräg unten.

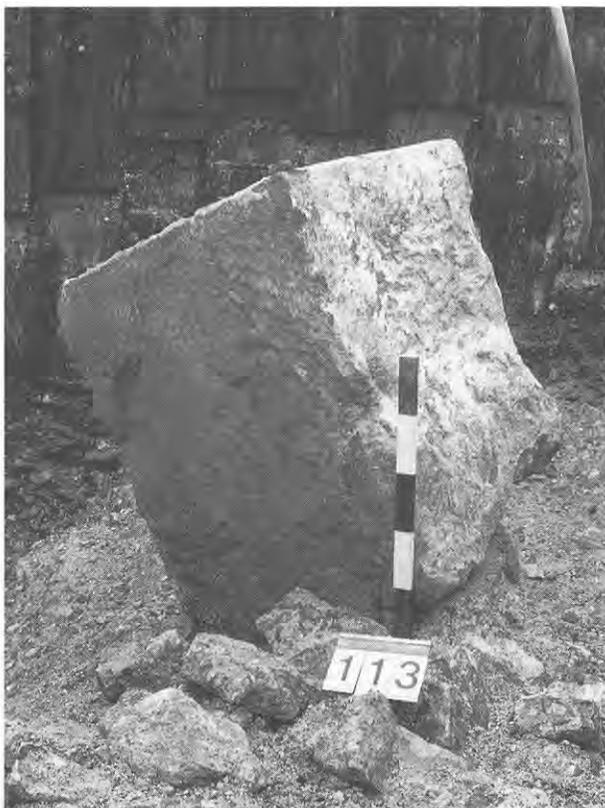
Abb. 172 Augst BL, Theater-NW-Ecke 1986/87. Quader 8 (Abb. 168,8) in Fundlage, auf dem lockeren Handquader- und Mörtelschutt des Mauerversturzes aufliegend. Blick von Nord.

8 Roter Sandsteinquader, ringsum nur grob bearbeitet. Fundlage: in Schuttschicht 14 von Profil 6 (Abb. 123), über Eck stehend auf dem hier lockeren Kernmaterial der eingestürzten Mauerblöcke (Abb. 172; möglicherweise bereits 1926 oder 1946 teilweise freigelegt). L noch 0,76 m, B 0,80 m, H 0,46 m. An der Schmalseite ausgebrochenes Loch für Bauklammer. Aus FK C4199 (ausgeschieden).

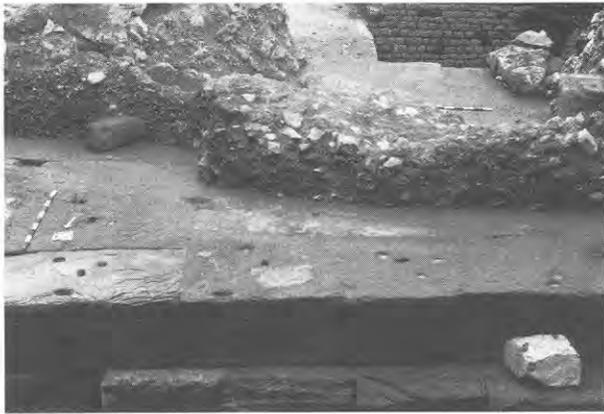
Abb. 173 Augst BL, Theater-NW-Ecke 1986/87. Nordende des Bühnenmauerfundamentes: im Vordergrund sind die Mauerplünderungsschichten zwischen den Profilen 2 und 4 schon abgetragen, im Hintergrund (nach Profil 4, Abb. 155) ist erst der Mauerversturz entfernt und der darunterliegende Plünderungsschutt liegt noch auf den Fundamentquadern. Beachte das Auskeilen der Schuttschichten nach rechts hinten. Blick von Nord.

8–14: Gegen Süden ausdünnende, nicht mehr trennbare Schuttschichten zwischen Fundamentquader und Mauerversturz (Abb. 173). Sammel-FK C4257: wenige Keramikfunde, stark fragmentiert: 2. und 3. Jahrhundert.

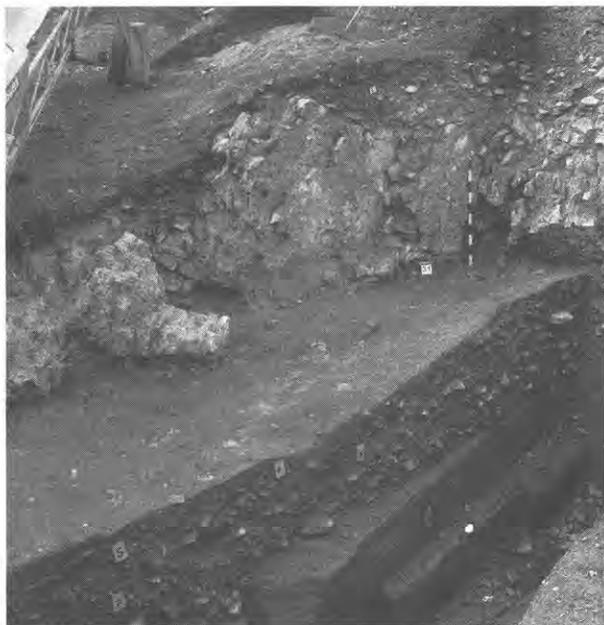
Abb. 174 Augst BL, Theater-NW-Ecke 1986/87. Nordende der ehemaligen Bühnenmauer, zwischen den Profilen 2 und 3: Aufsicht auf die untere Brandschicht 9, nach Abtrag des Mauerversturzes. Deutlich sichtbar sind die steinigen Schuttschichten, die noch auf den Fundamentquadern liegen. Blick von Nordost.

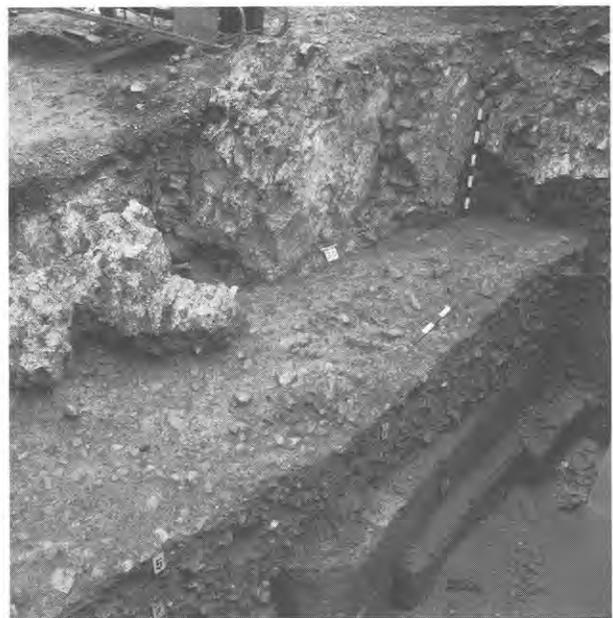
Abb. 175 Augst BL, Theater-NW-Ecke 1986/87. Nordende der ehemaligen Bühnenmauer, zwischen den Profilen 2 und 3: Aufsicht auf die Ziegelschicht 10. Blick von Nordost.

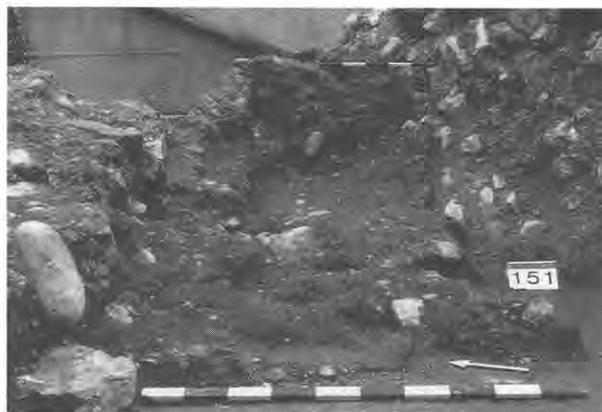
Abb. 176 Augst BL, Theater-NW-Ecke 1986/87. Mittlere Partie des Mauerversturzes (Abb. 151, Feld H7) nach vollständiger Entfernung aller Stein- und Mörtelteile der Mauertrümmer: Die Mauerpartien haben, ihrer Form entsprechend, beim Aufprall parallele Absätze und Kanten in den weichen Schutt auf den Fundamentquadern eingedrückt!

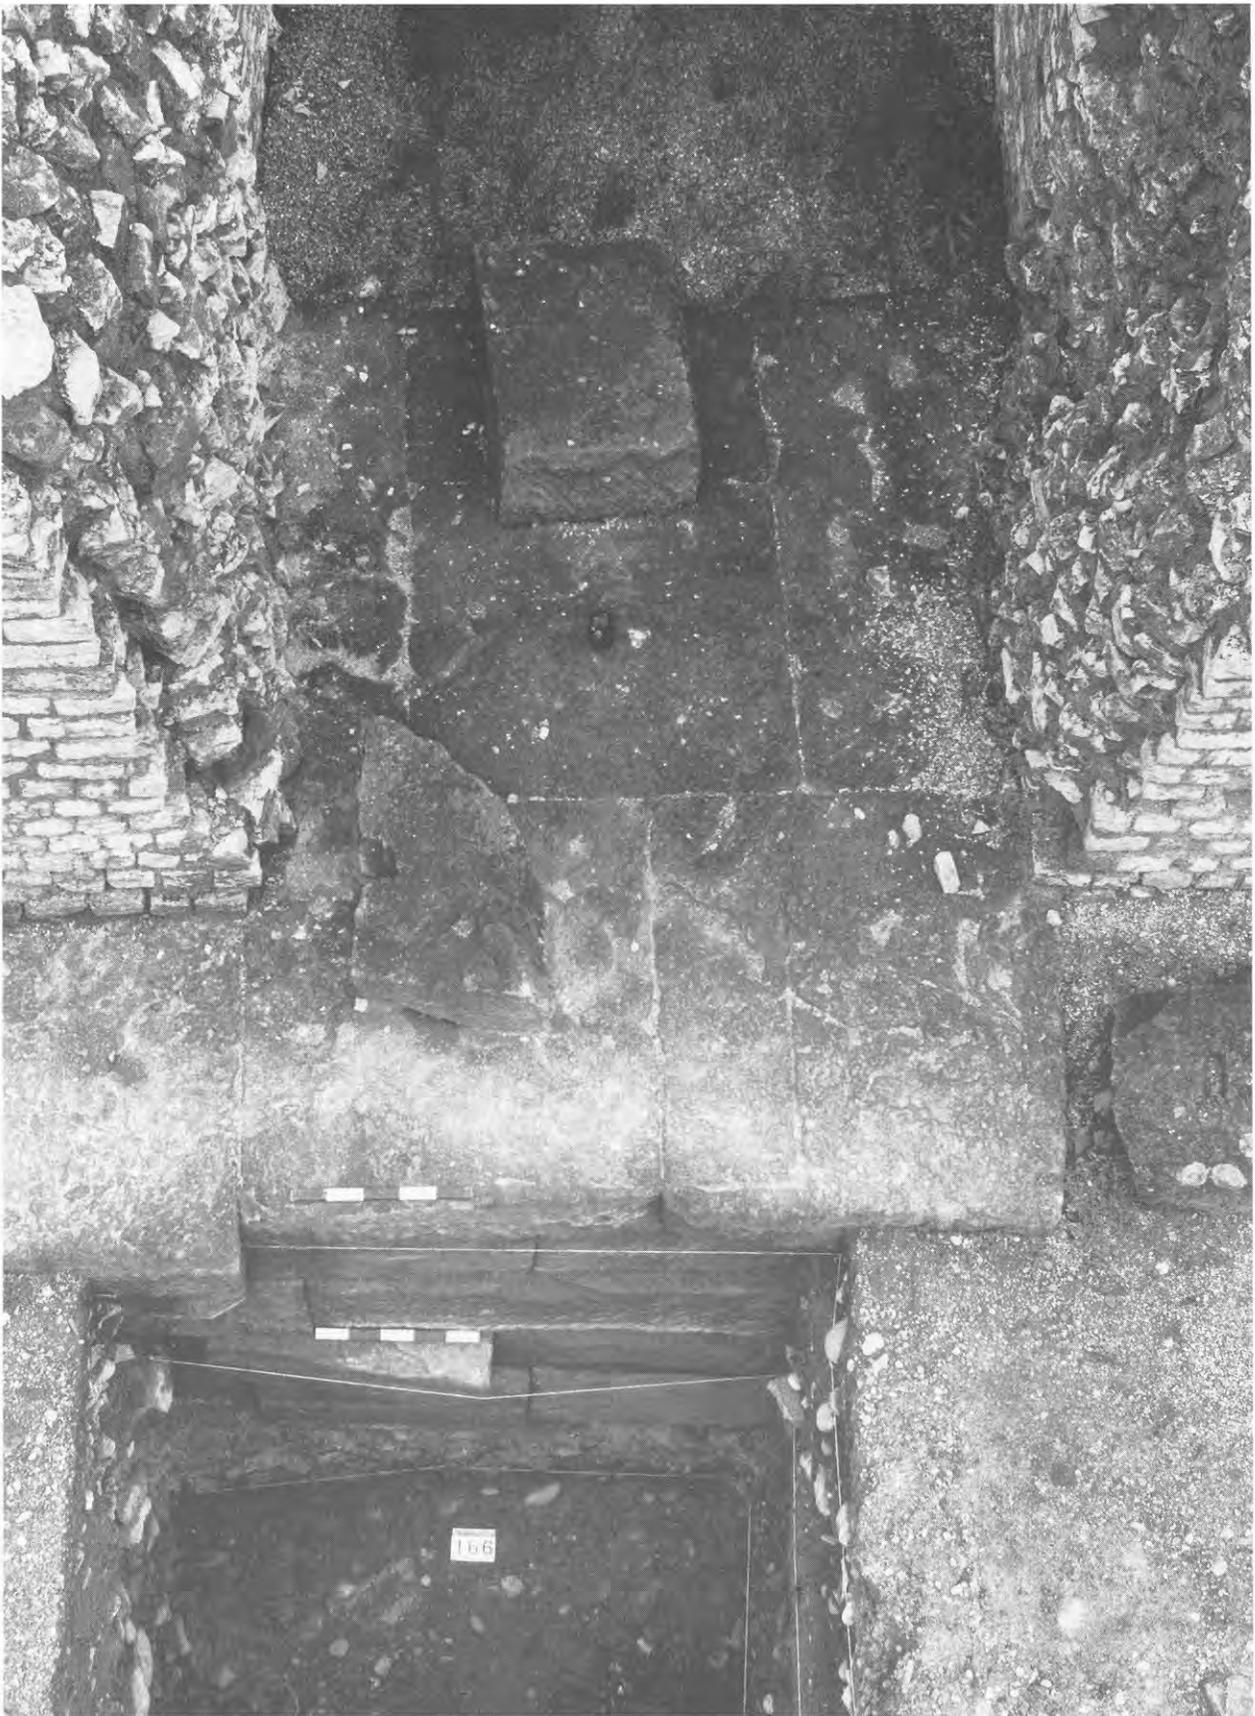
Abb. 177 Augst BL, Theater-NW-Ecke 1986/87. Blick vom Baukran nach Osten in Schnitt 3 mit der fünf Quaderlagen hohen Fundamentierung der Cavea-Aufbauten (vgl. Abb. 127, Fundamentzone 14). Links und rechts das aufgehende Handquader-Mauerwerk Parodos-Cavea; dazwischen in der Lücke das alt geraubte Zwischenstück aus (wertvollen!) Sandsteinquadern, das als Widerlager für eine Überwölbung der Parodos gedient haben mag – entsprechend dem Strebepfeiler 2 im Westen. Zuoberst im Bild rechteckiger Mauer-Hohlraum. Die drei lose herumliegenden Quader sind wohl nicht in situ.

die Bühnenmauer konnte im Detail untersucht werden. Es bestand einst aus einer untersten Lage mörtelversetzter Kalksteinplättchen und fünf sorgfältig darauf gesetzter Lagen von mächtigen Buntsandsteinquadern. Die Masse, die Gewichte sowie das Anpassen und Versetzen dieser Quader werden ausführlich behandelt. Der kompakte Fundamentblock war ursprünglich rund 2,5 m mächtig. Eine entsprechende Fundamentierung liess sich auch unter den Cavea-Aufbauten feststellen (Abb. 177).

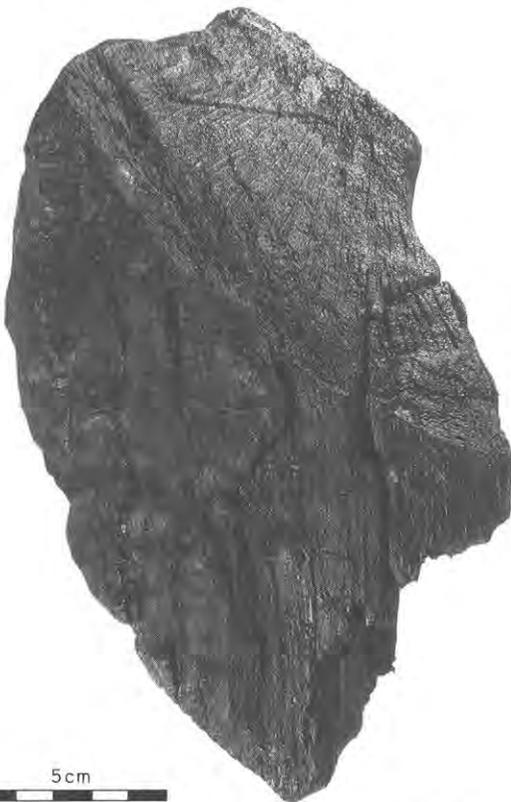
Abb. 180 Augst BL, Theater-NW-Ecke 1987. Behauenes Stammstück, L 18 cm, D 8 cm. Hier handelt es sich um ein grobes Abfallstück der Bearbeitung eines Baumstammes. Übrig geblieben ist beinahe ein halber Stammdurchmesser, im Zentrum ist eben noch das Mark weggeschnitten, der ans Kernholz anschliessende Splint ist mit anhaftender Rinde vorhanden. Obwohl der Splint etwas zerdrückt ist, liess sich bei diesem Stamm mit 57 Jahrringen das Fälljahr 4 n. Chr. festlegen. Auf beiden schrägen Querschnittflächen sind deutliche Axthiebsspuren sichtbar. *Quercus* sp. (Eiche). Aus FK C4274. Fundlage: Abb. 30. M. 1:2.

Bakterien abgebaut werden. Die Holzreste stammen aus der Zeit der ersten römischen Bauten an dieser Stelle (vgl. den archäologischen Exkurs S. 67, mit Tab. 1). Zwei Eichenstücke (z. B. Abb. 180) konnten dendrochronologisch mit grosser Wahrscheinlichkeit eingeordnet werden. Die beiden Hölzer weisen nur 42, resp. 57 Jahrringe auf, was aber trotzdem eine Datierung bei einem auf das Jahr 2, beim andern auf das Jahr 4 n. Chr. ermöglichte (Beitrag K. Wyprächtiger, S. 155 ff.).

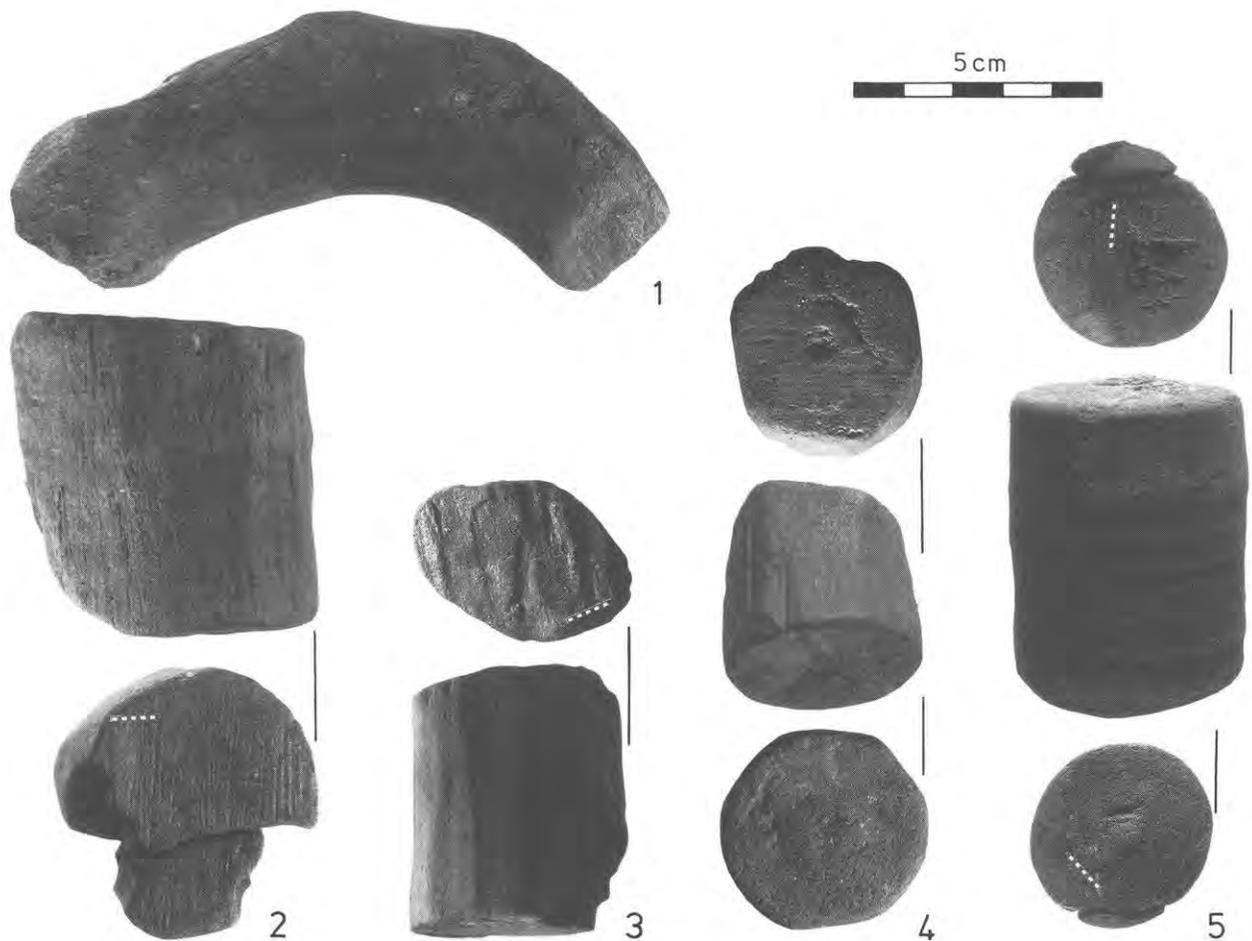
Abb. 184 Augst BL, Theater-NW-Ecke 1987. M. 2:3.

1 Bogenförmiges Aststück, weist auf der ganzen Länge und an einem Ende Schnittspuren auf; die Oberfläche ist geglättet. Am andern Ende ist das Stück gebrochen: Dies könnte darauf hindeuten, dass es sich um das abgebrochene Griffstück eines Schöpfers handelt. *Fagus silvatica* (Buche). L 13,0 cm (über Bogen), Dm. 2,2×3,5 cm (oval). Aus FK C4273.

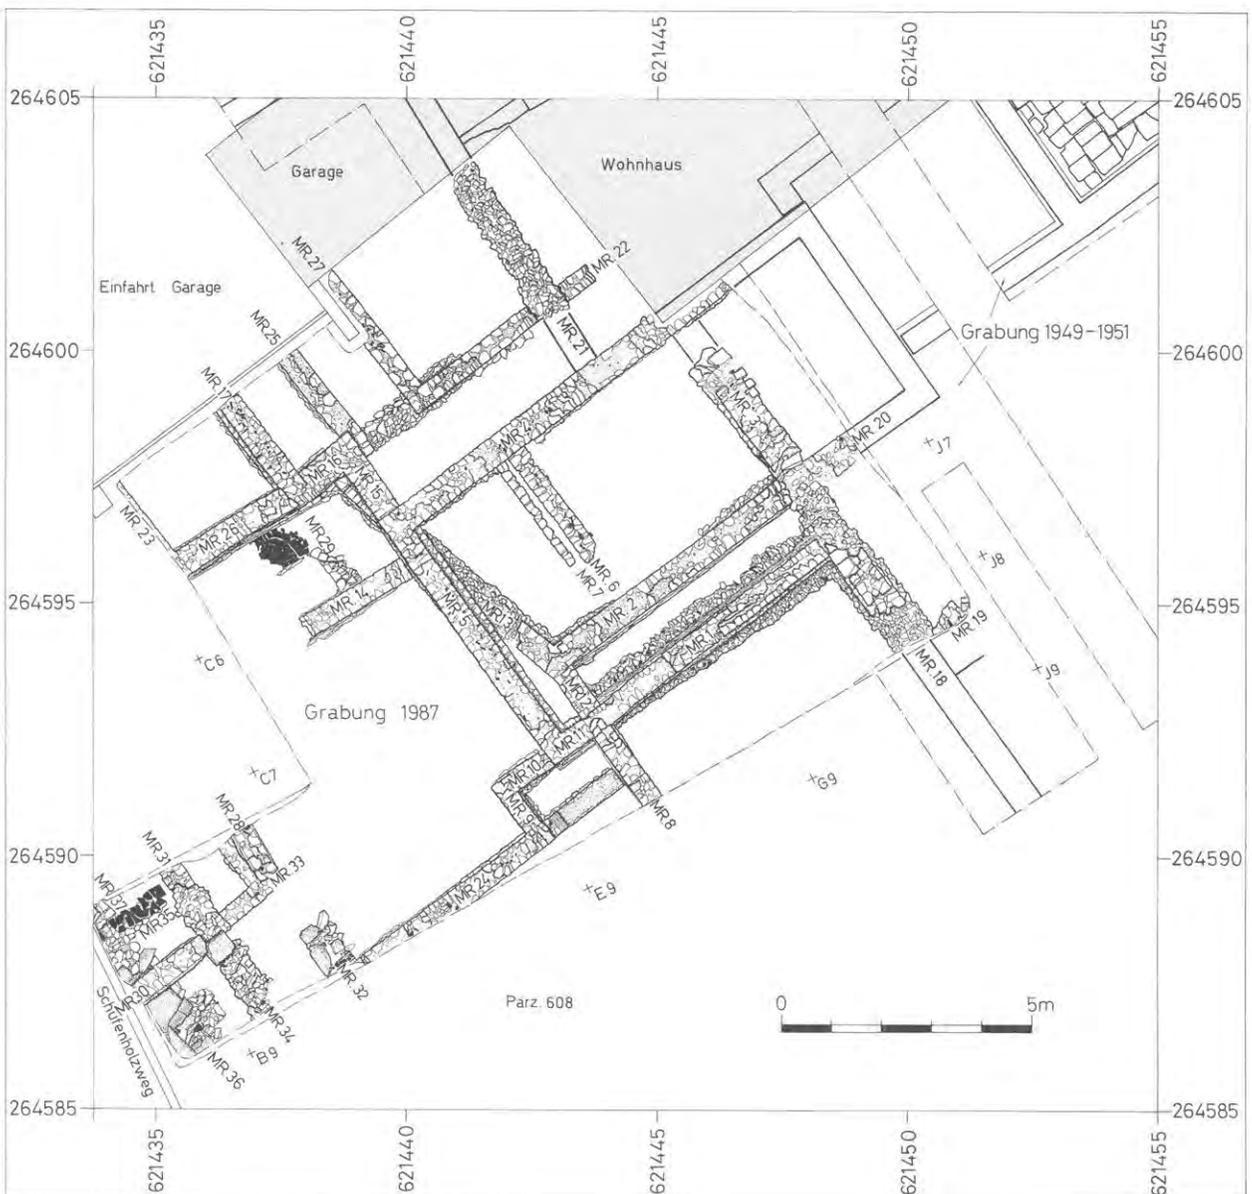
Abb.3 Mauerplan 1987.56.

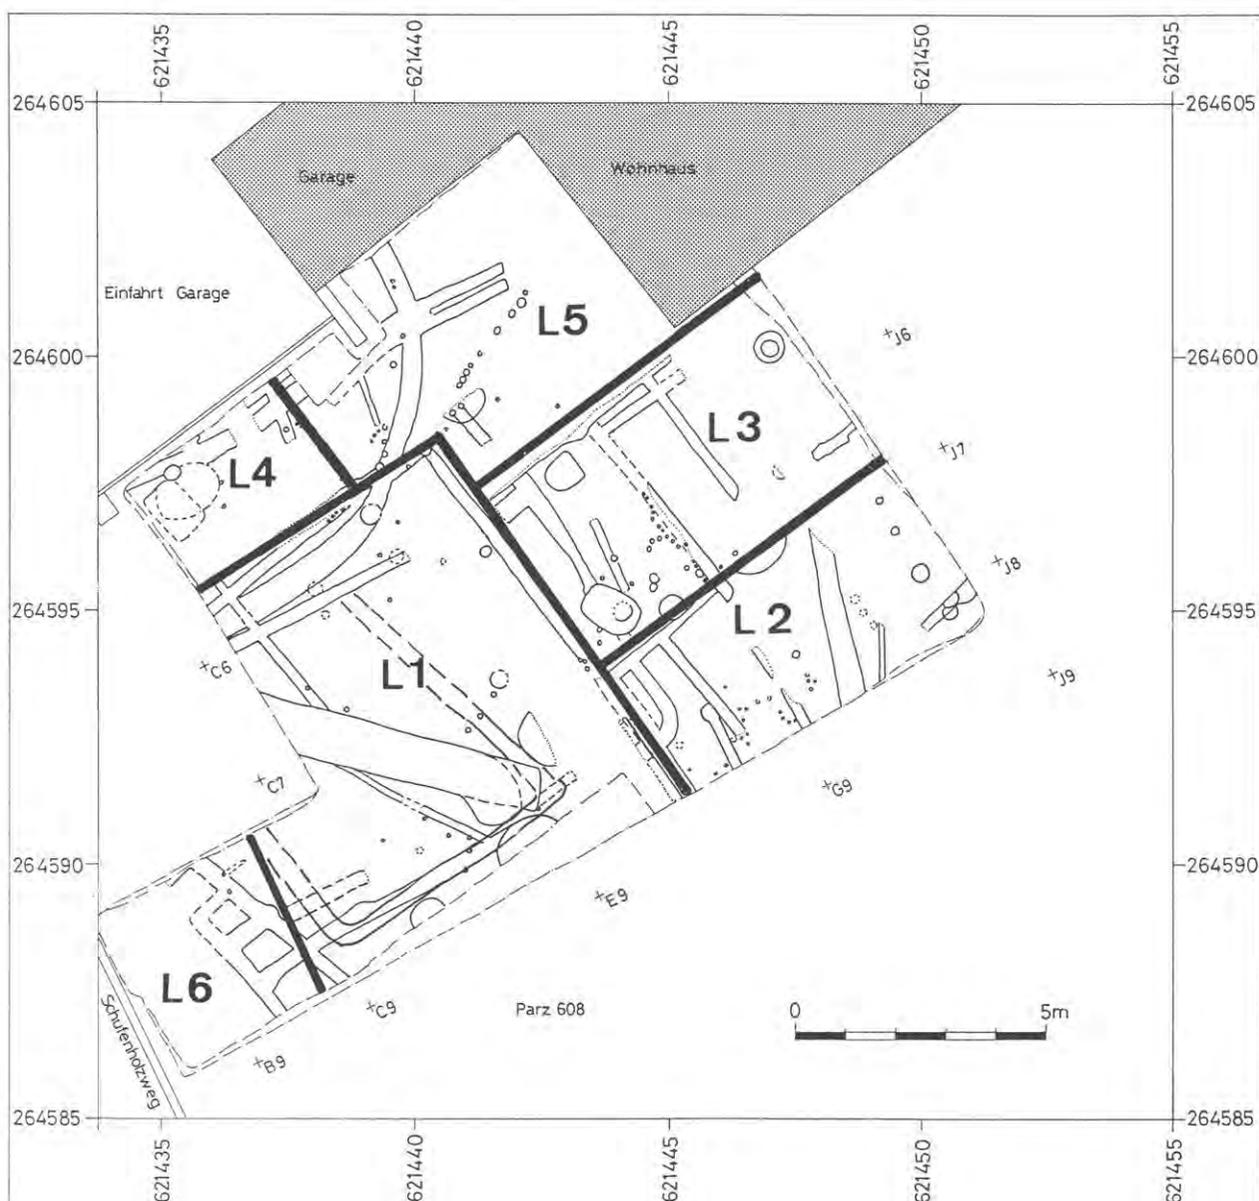
Abb. 5 Lage der lokalen Befundzonen innerhalb der Holzbauten; nach Schichtgrenzen rekonstruierte Holzbaustrukturen sind auf diesem Plan nicht eingetragen; vgl. dazu Abb. 6.

Im Westteil der Grabungsfläche L1 (vgl. Abb. 5) liegen die Schichten der 2. Holzbauperiode eingeschlossen zwischen dem gewachsenen Boden S15 und der jüngeren Deckschicht aus Weissm Kalkguss S100 (vgl. Schichtabfolge Abb. 57; L1), die grabungstechnisch als Trennschicht diente. Über dem gewachsenen Boden S15 der Teilfläche L1 entstand, zumeist infolge Begehungsver Verschmutzung, eine Art Kontaktschicht S14, deren Tiefenwirkung nicht immer klar von S15 abzugrenzen war¹⁰. Die bläulich-grüne Lehmschicht S127 hob sich nicht von der Einfüllung des Wandgräbchens W11 ab und ist deshalb am ehesten als planierter Überrest der Holz-Lehmwand W11 zu interpretieren. Die darüberliegende brandige Schicht S126 muss beim Umbau, als Altmaterial der einstigen Kulturschicht, verschoben worden sein. Bei S96 (Profil b; Abb. 55) handelt es sich um die Abbruchspuren der Lehmwand W7; im Bereich des Wandgräbchens war der Lehm denn auch relativ sauber, vermischte sich dann gegen Süden mit dem Holzkohlematerial von S126 und erschien danach zunehmend verschmutzt. Dazu passt, dass auch S96 von planiertem, wohl aber verschlepptem Wandmaterial überlagert wird. Keine dieser Schichten überlieferte Anzeichen eines Flächenbrandes.

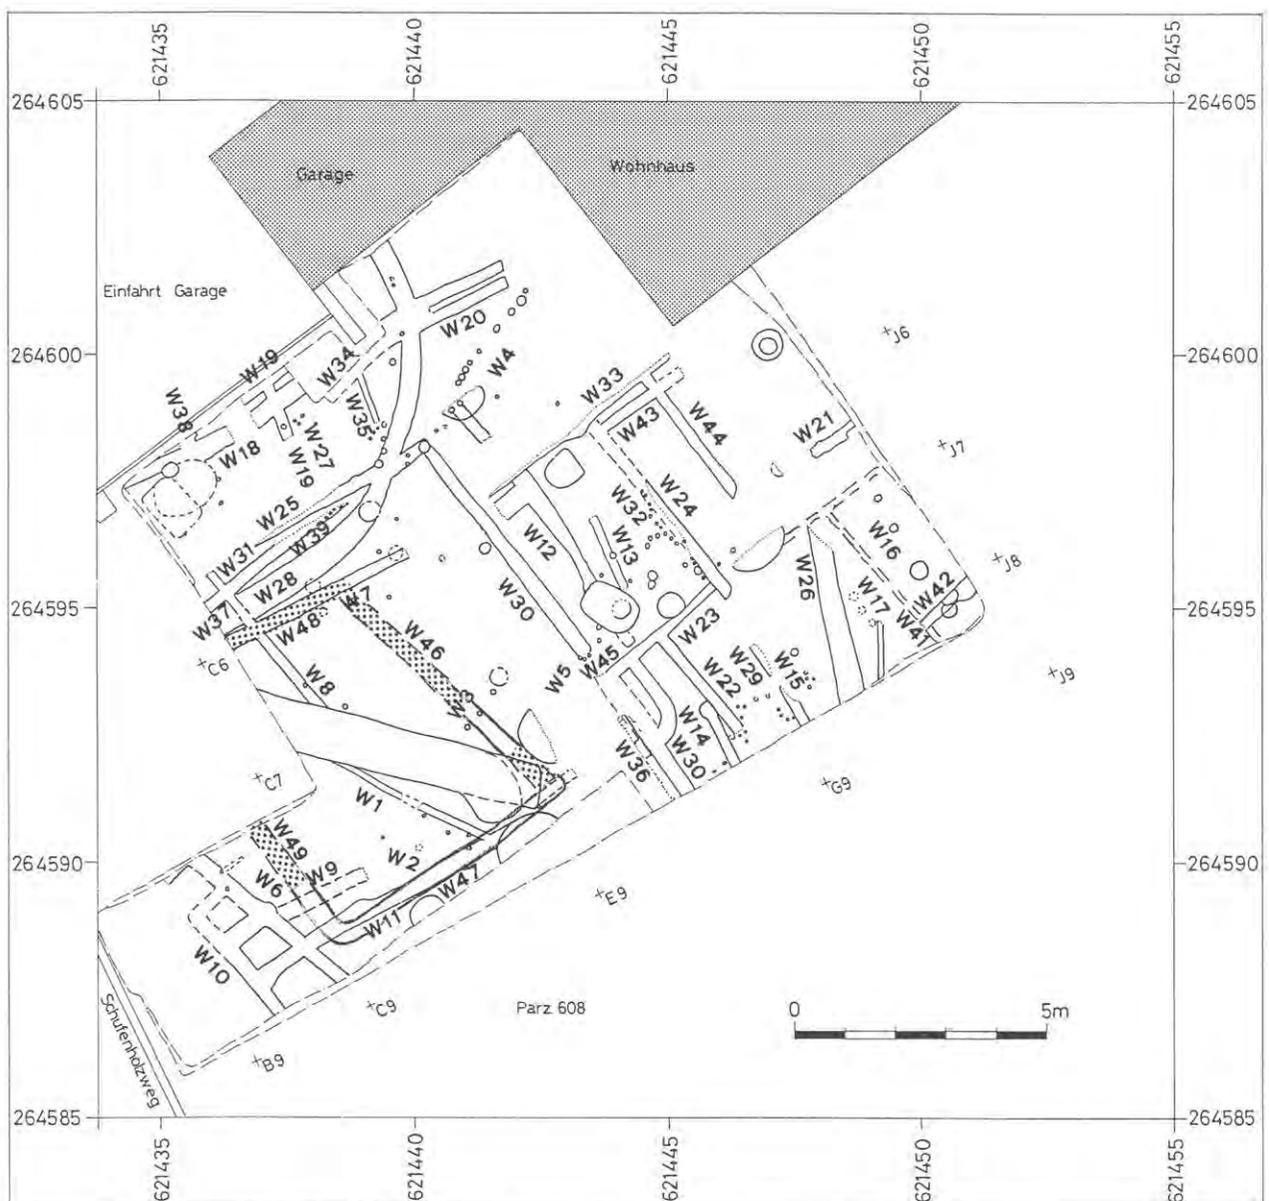
Abb. 6 Plan der Holzbaustrukturen; vgl. auch Abb. 5.

Unser Vorgehen in der folgenden Befundaufarbeitung ist nicht ganz konsequent, weil Stein- und Holzbauweise, vom Erhaltungszustand diktiert, unterschiedlich behandelt werden. Holzbaustrukturen (Abb. 6) sind meist schlecht, oft nur als unklare Einzelbestandteile des ehe-

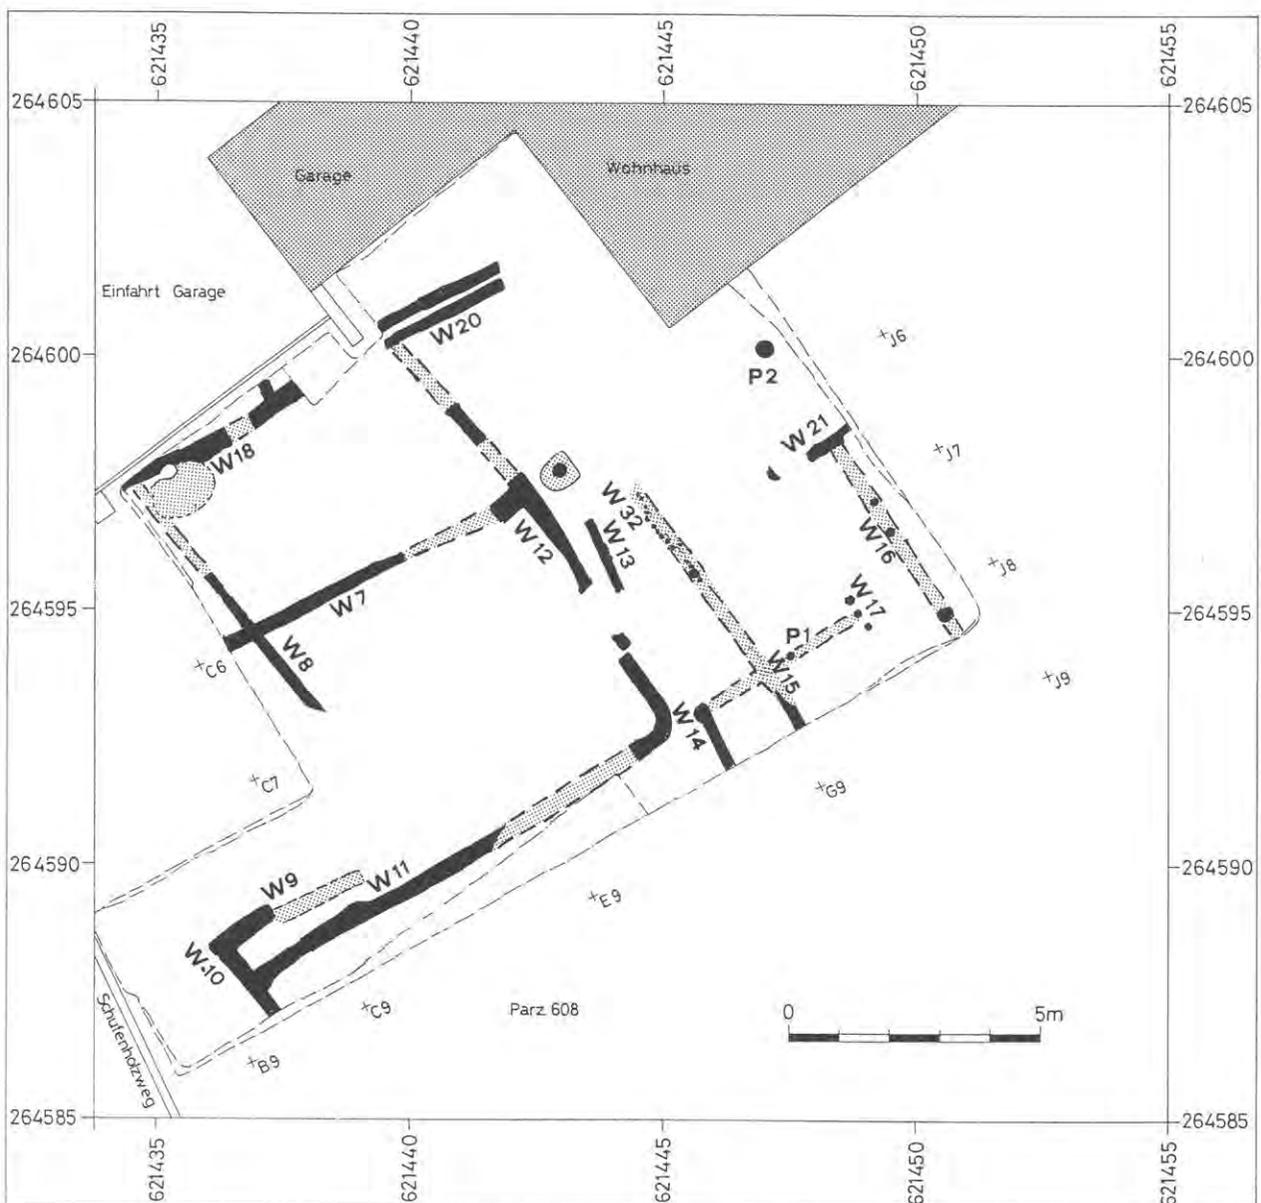
Abb. 8 Holzbauperiode 2. Gesichert: schwarz ausgezogen.

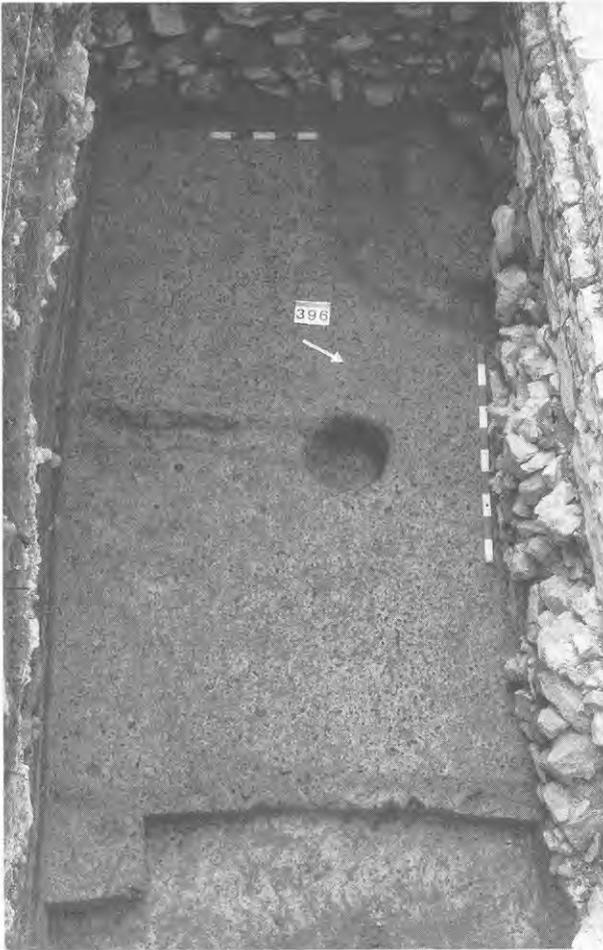
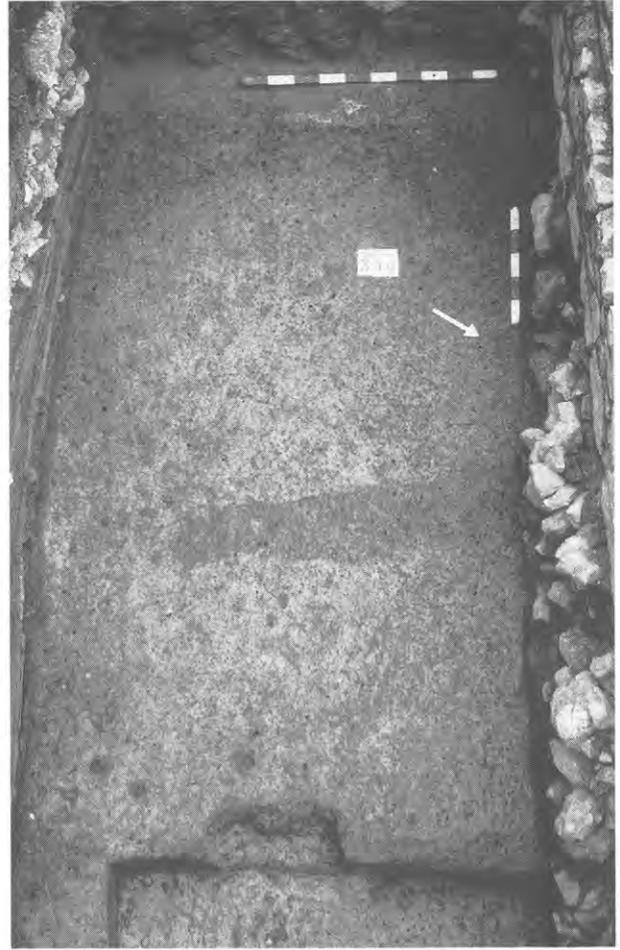
Abb. 9 Älteste Holzbaus Spuren in der Fläche L2 (Blick nach W, im Hintergrund MR 8/12): links Holzbaureste der Periode 2; rechts die jüngeren der Periode 3.

Das verschmutzte, bläulich-olive, lehmige Material S14 war von der Einfüllung der Gräbchen W14 und W15 (vgl. Abb. 9) nicht zu unterscheiden und lag direkt auf dem gewachsenen Boden S15. Es ist daher eher als oberste, verschmutzte Kontaktzone des gewachsenen Bodens, denn als Lehmwandversturz wie S127 zu interpretieren, zumal hier eine Konzentration des Wandfüllmaterials weniger deutlich zutage tritt. Unterkant S13 wird W12 vom Fundament W30 überlagert und bildet etwa 1 m vor dem Grabungsrand mit W11 (Abb. 9) und in knapp 6 m Entfernung unter S96 in L3, mit W7 Ecken eines Gebäudes. Die Nordverlängerung von W12 war nach einem kurzen Teilstück nicht mehr sicher nachzuweisen; denkbar wäre immerhin, dass sie zum Teil unter dem späteren Kanälen W26 verschwand. Eine in L3 zu W12 annähernd parallele Wand W13, sowie die von der Richtung her schwach abweichende Flechtwerkwand W32, wahrscheinlich identisch mit W15, müssen von ihrer stratigra-

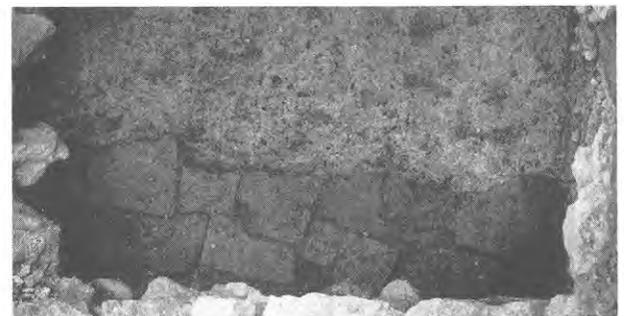
Abb. 10 Ziegelfundamentierung für die Lehmstampfwand W21.

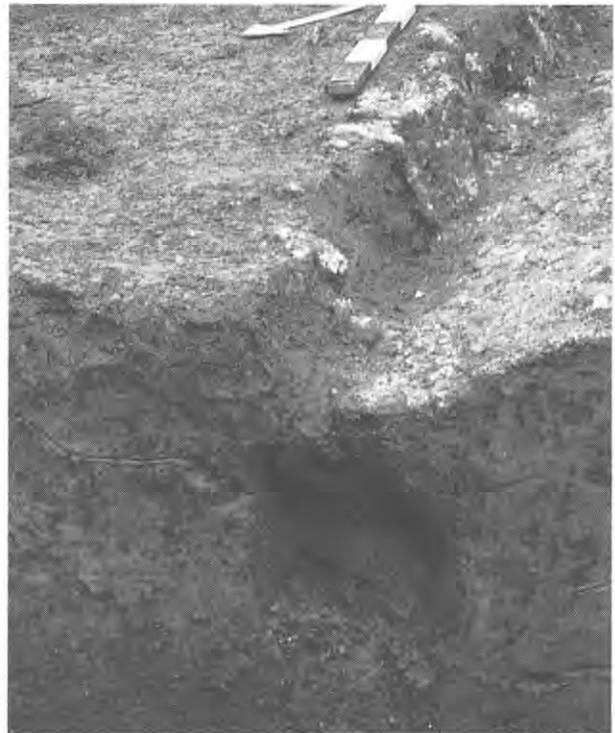
Abb. 11 Kalkgussboden S100 zieht an der Lehmwand W30 hoch; vgl. Profil a, Abb. 52 sowie Abb. 12.
