Jahresberichte aus Augst und Kaiseraugst 9

Amt für Museen und Archäologie des Kantons Basel-Landschaft
Liestal 1988

Hauptabteilung Augusta Raurica und Römermuseum Augst Jahresberichte 1987

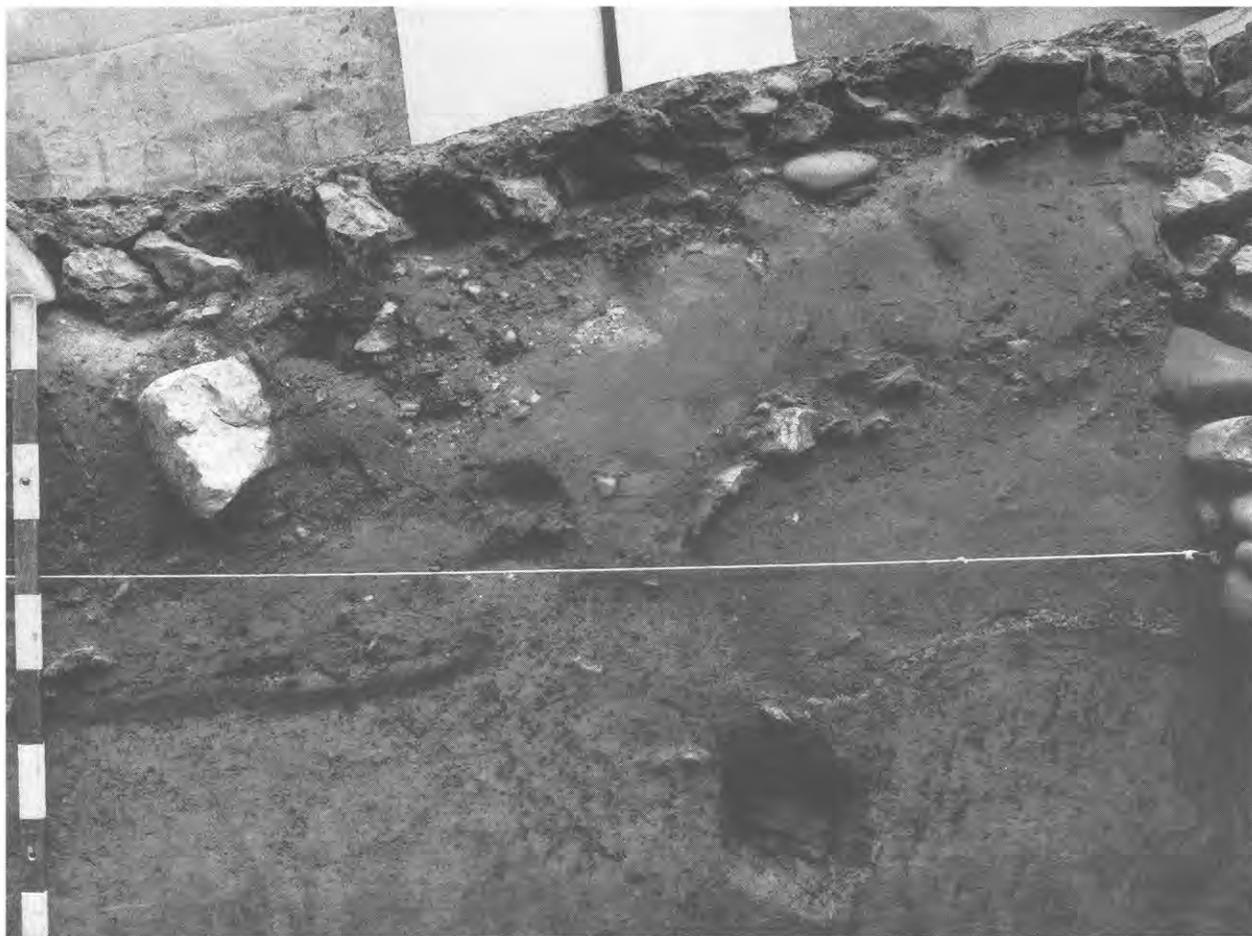
Abb. 12 Profil a, M. 1:20; Ausschnitt mit W30, der Schichttrennung in der Insulamitte; vgl. Profil a, Abb. 52 sowie Abb. 11.

Die neue Holzbauperiode (L1, Phase 1; vgl. Bauzustand I unten) äussert sich im Westen in L1 mit einem für diese Zeit eher aufwendigen Mörtelboden S100, der über den planierten Bauschutt der älteren Häuser gegossen wurde. Bemerkenswert war eine an die Lehmwand W31 stellenweise bis zu 10 cm hochziehende Schicht S100 (Abb. 11), die zumindest die Bauabfolge: a) Errichtung der Lehmwand – b) Erstellen des Mörtelstrichs, erklärt. Die zugehörige Kulturschicht S94 war in diesem Bereich grabungstechnisch besonders gut erfassbar, da sie von einem bis zu 30 cm starken Lehmpaket S93 überlagert wurde. Die Grösse der mit dem mörtelartigen, verwitterten Kalkgussboden ausgelegten Fläche, aber auch das Fehlen von anderen Konstruktionsspuren desselben Holzbaus, deuten auf einen Innenhof gehobeneren Standards hin. Der Kalkguss S100 wird im Norden vor dem Bau von W28 durch W31 und gegen Osten durch W30 (vgl. Abb. 12) begrenzt.

Betrachtet man diese Mauern etwas eingehender, fallen verschiedene Ungereimtheiten auf: der Westteil des Fundamentes von MR 2 weist einen mit dem Fundament von MR 12, vor allem in den unteren Lagen vergleichbar hohen Anteil an grösseren Kalkbruchsteinen auf (vgl. Abb. 12); bei MR 13 bestand das vom Materialcharakter her andersartige Fundament fast ausschliesslich aus grobem Kies und weniger, aber kleinteiligeren Bruchsteinen (Abb. 38 links). Dies kann schon als erstes Indiz für den späteren Anbau von MR 13 aufgefasst werden; weitere Anhaltspunkte scheinen dies zu belegen: Der Fugenstrich an MR 2 liess sich von Osten her nur wenig über die Mauermitte verfolgen und fehlte im Westteil, wo auch ein auffälliges Ansteigen der Fundamentoberkante zu MR 13 hin festzustellen ist. An der Mauerseite dagegen erscheint ein Bruch in der obersten Lage des Vorfundamentes und gegen Westen hin treten auf der unteren, durchziehenden Steinschicht des Vorfundamentes nun plötzlich Leistenziegel auf.

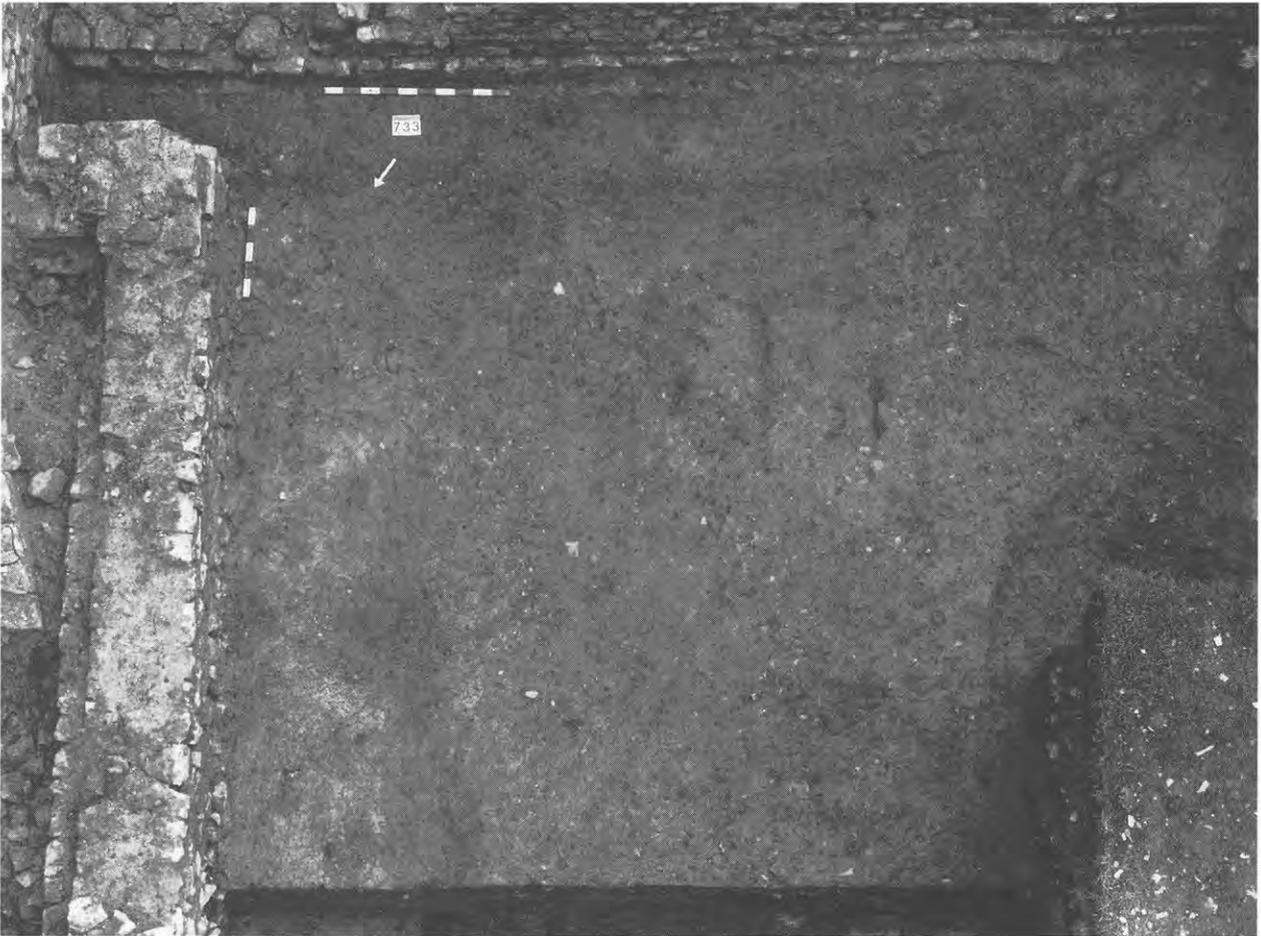
Abb. 13 Spuren der Innenhofgestaltung in L1 und im sich diagonal abzeichnenden Graben.

Diese vermischten Hofschichten erschweren die genauere Einordnung eines Grabens (Abb. 13), der sicher später als Phase 4 (S91), aber älter als Phase 7 anzusetzen ist und deshalb mit L1, Phase 6 (vgl. Bauzustand 4 unten) bezeichnet wird. Möglicherweise muss in dieser Anlage sogar das richtungsbestimmende Element für einen späteren Bau von MR 13 gesehen werden. Der 1 bis 1,5 m breite Graben S112 war, nach Ausweis einer Stelle mit gut erkennbaren, vermoderten Holzresten, einst mit Holz verschalt und kann nach Vergleichsbeispielen von Winterthur¹¹ und Zurzach wohl als Wasserbehälter angesehen werden. Hineingeschüttete Bruchsteine (Abb. 14) stammen kaum von einer Hinterfüllung der Bretterverschalung, sondern deuten eher auf die einstige Verwendung als Drainage, vielleicht waren es sogar nur Bestandteile der Aufschüttung. Diese Auffüllung erfolgte nass, durch eingeschwemmten Lehm, S15 nicht unähnlich, vielleicht in einer zielgerichteten Aktion zur Verfestigung des Bodens, vor der Neu-Gestaltung des Hofes.

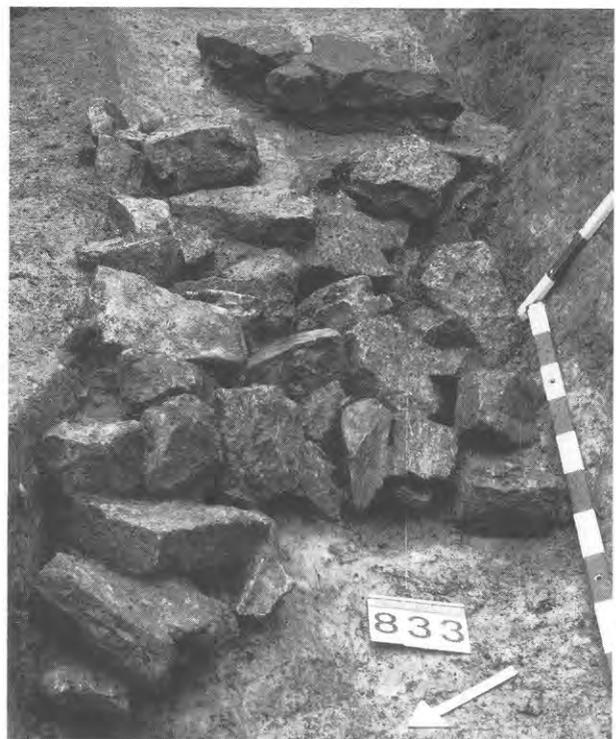
Abb. 14 Bruchsteine in der Grabenfüllung S112.

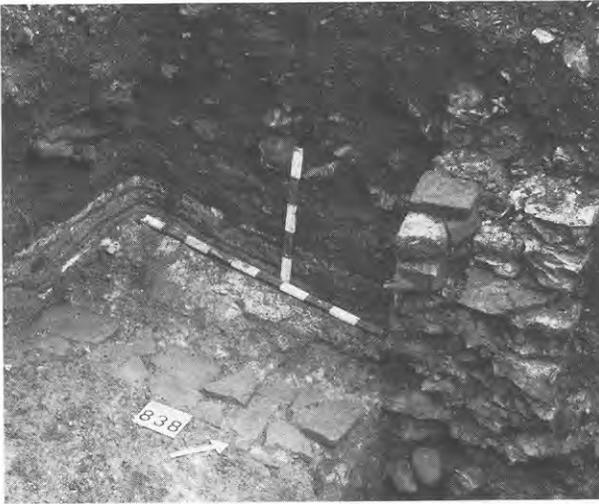
Abb. 16 Ziegelbett der Lehmstampfwand W35 (L6), vgl. Abb. 10; rechts MR 31, jüngere Phase, ähnlich: Profil k, Abb. 55.

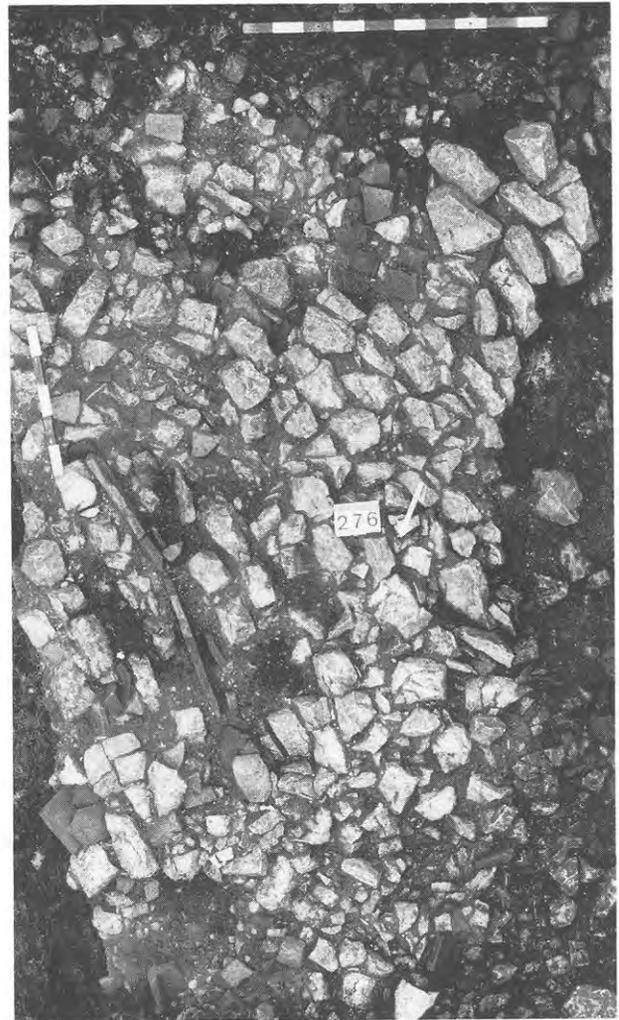
Abb. 18 Detailaufnahme (L1): schräg zur Mauerrichtung liegender Versturz S4. Blick von MR 24 nach Norden.

schräg zu jeder Mauerausrichtung aufgedeckter, relativ gut erhaltener unterer Teil eines Mauerversturzes muss wohl auf eine zielgerichtete Abbruchsarbeit zurückgeführt werden (Abb. 18). Der auf der Höhe der jüngsten Kulturschicht vom Fundament getrennte obere Teil von MR 28 (vgl. Abb. 49; Profil k; Abb. 55) ist auf natürliche Weise kaum zu erklären; besser geht dies schon, wenn man die Hebelwirkung von methodisch angesetzten Brecheisen annehmen will. Die aufgegebene Siedlung wurde nicht nur für die schnelle Rohmaterialgewinnung als Steinbruch aufgesucht; nebenher ging wohl ein Sammeln von verwertbarem Altmaterial aus der Brandschicht. Dies scheint durch das Fehlen der bei einem

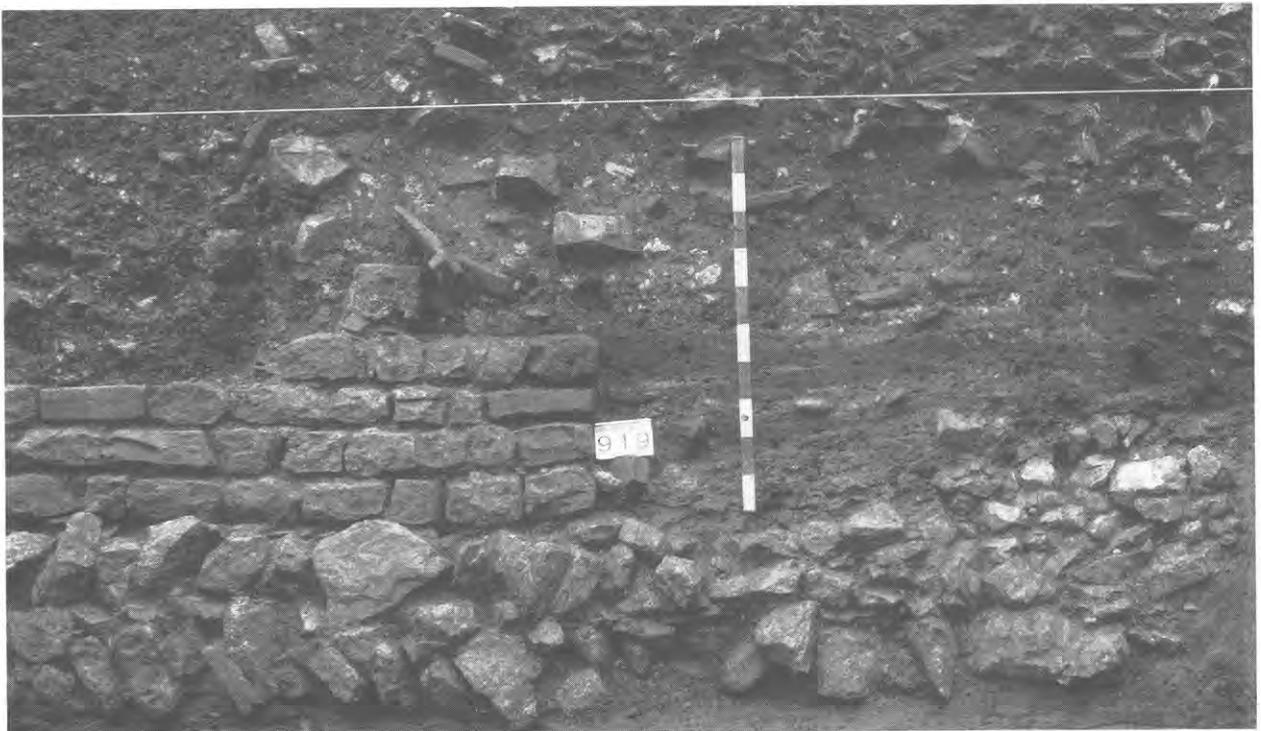
Abb. 17 Umgebaute MR 24 mit älterem Fundament; Südansicht (M. 1:20).

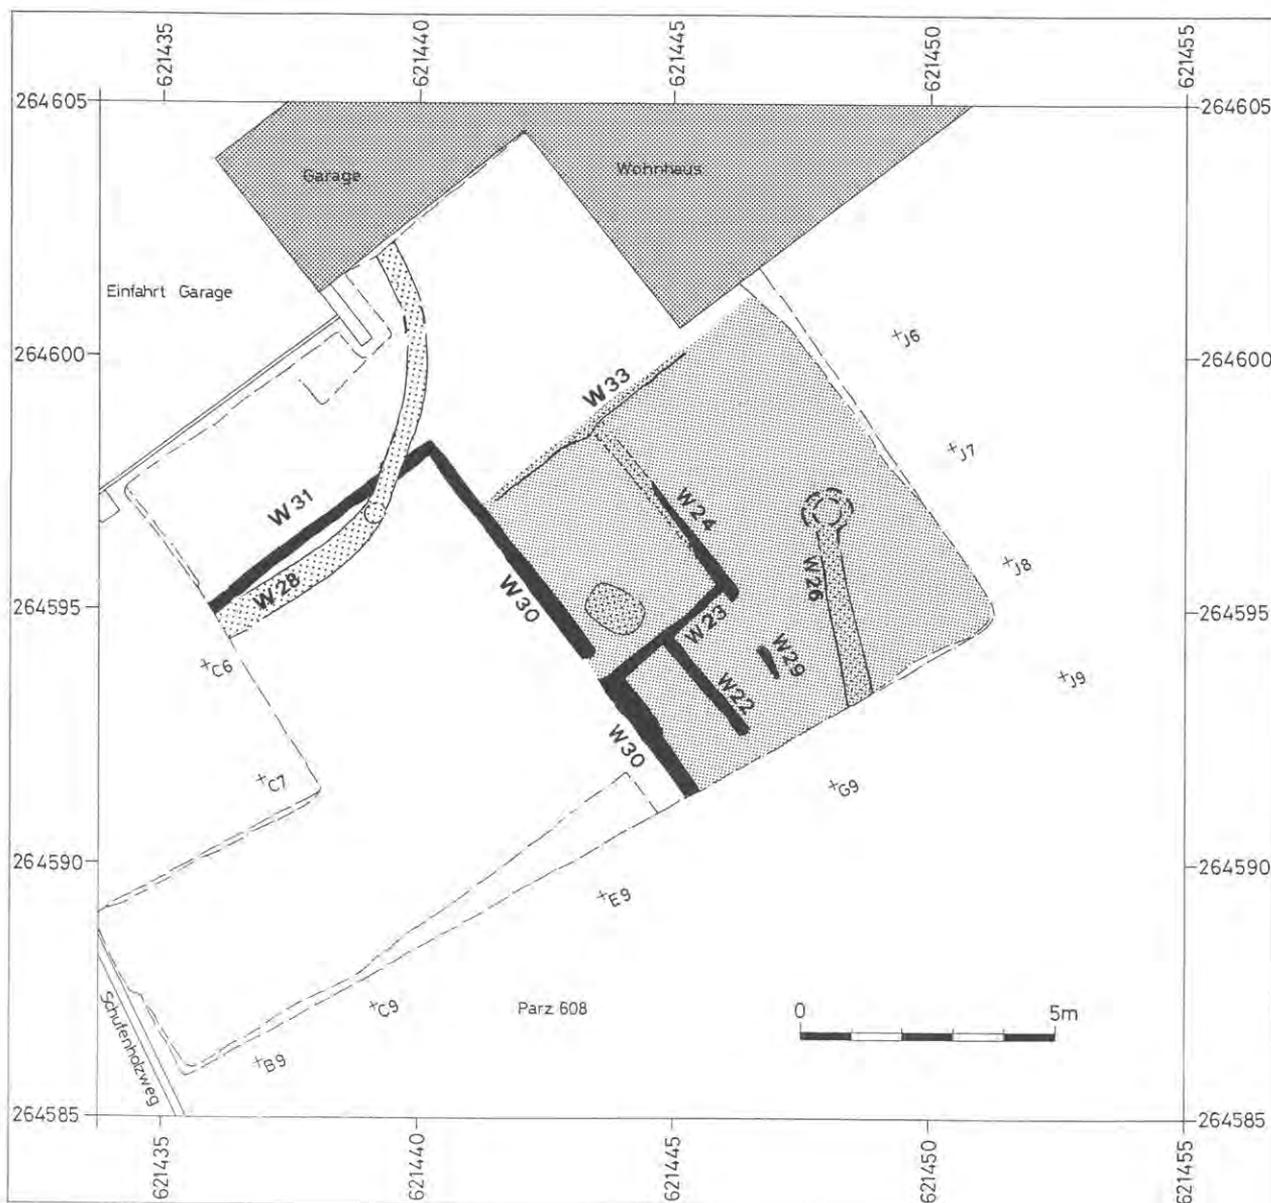
Abb. 19 Periode 3, Bauzustand 1: Ergänzungen mit einer nicht ausgezogenen Linie markiert; überbautes Gebiet mit Grundraster unterlegt.

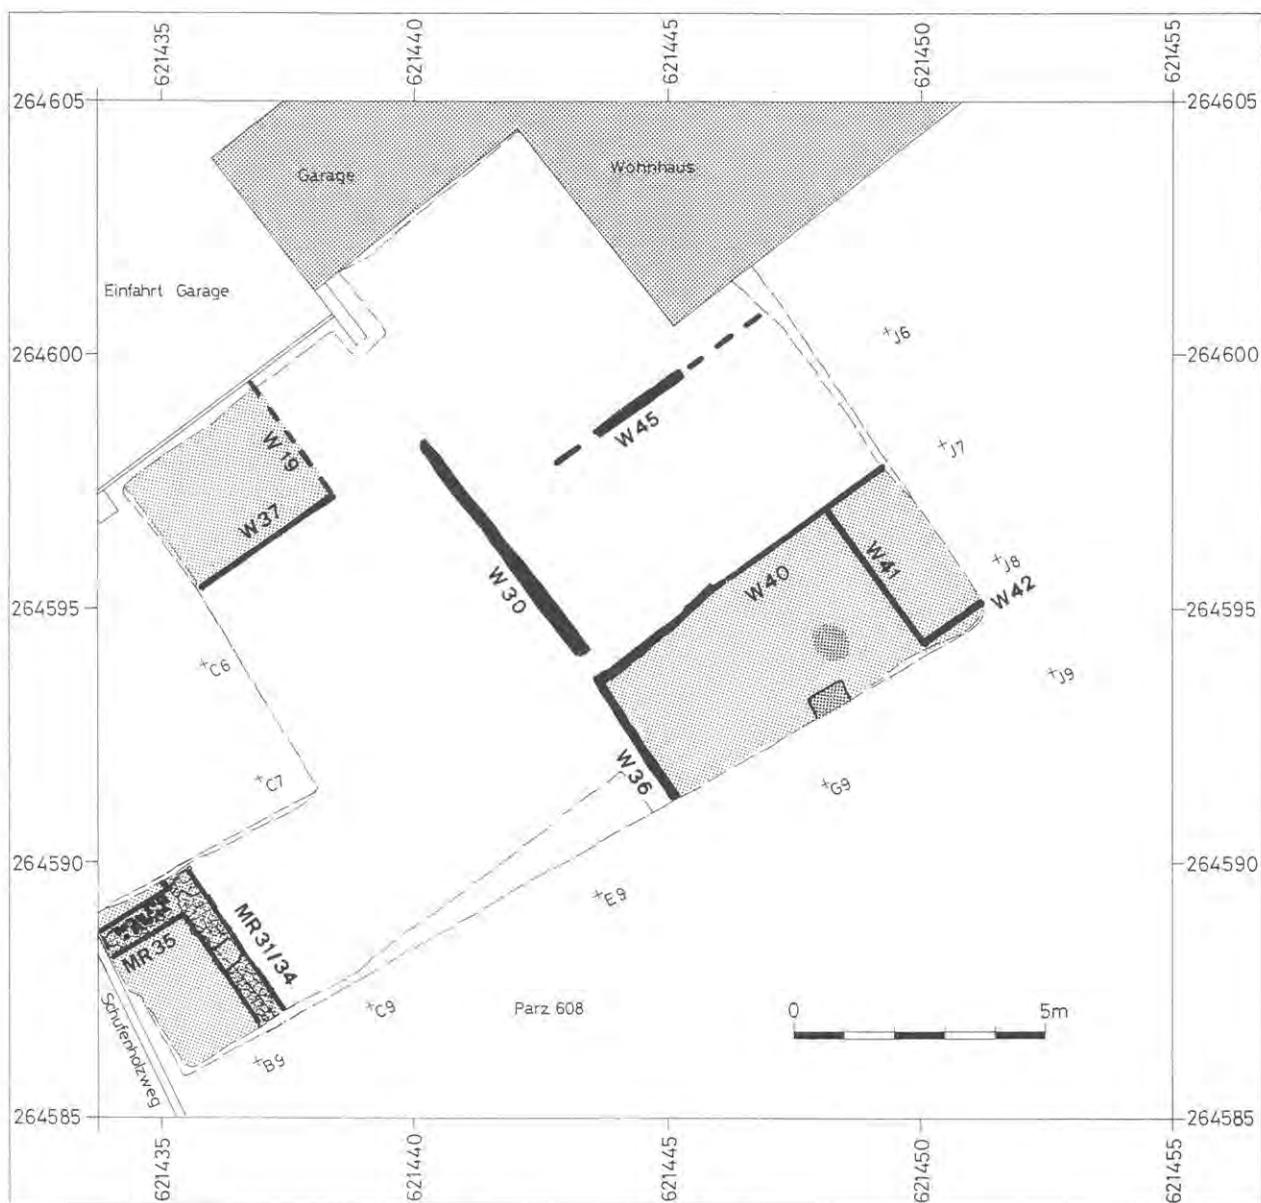
Abb. 21 Periode 3, Bauzustand 3: Ergänzungen nach Schichtgrenzen schwarz ausgezogen; unsichere Verlängerungen gestrichelt angegeben; Feuerstelle (eckig) und Grube (rund) mit dunklerem, Innenräume mit einem etwas helleren Grundrastrer unterlegt.

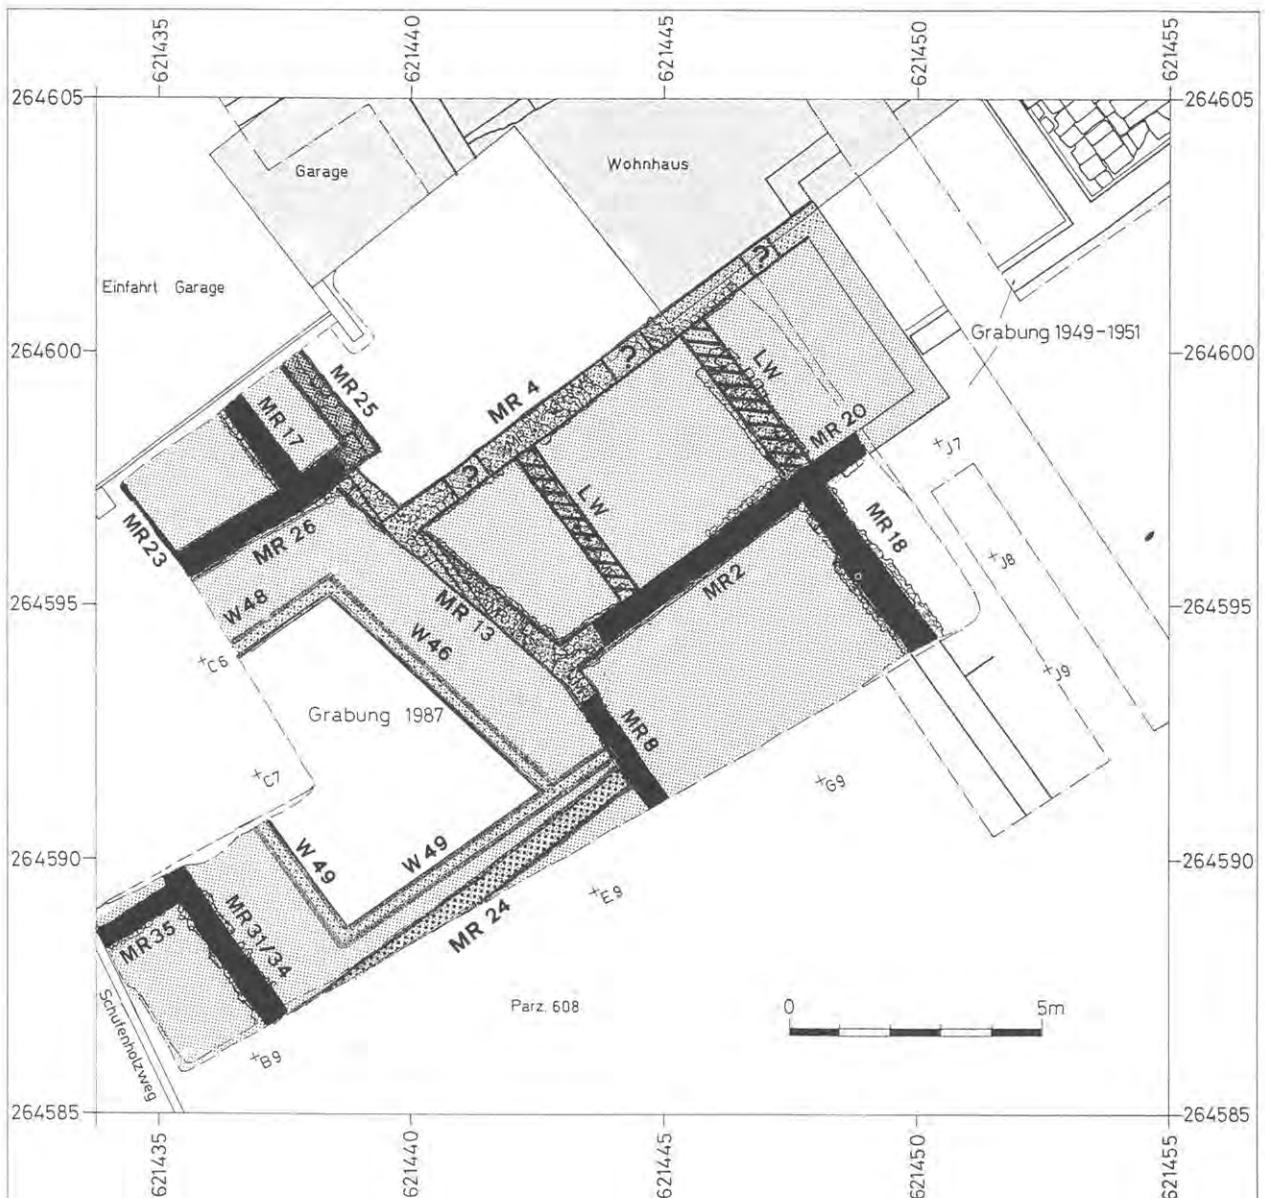
Abb. 23 Periode 3, Bauzustand 5: alte Mauern schwarz ausgezogen; neu auftretende Mauern mit stärkerem Punktraster, Lehmwände durch Schraffur von der Raumangabe abgegrenzt.

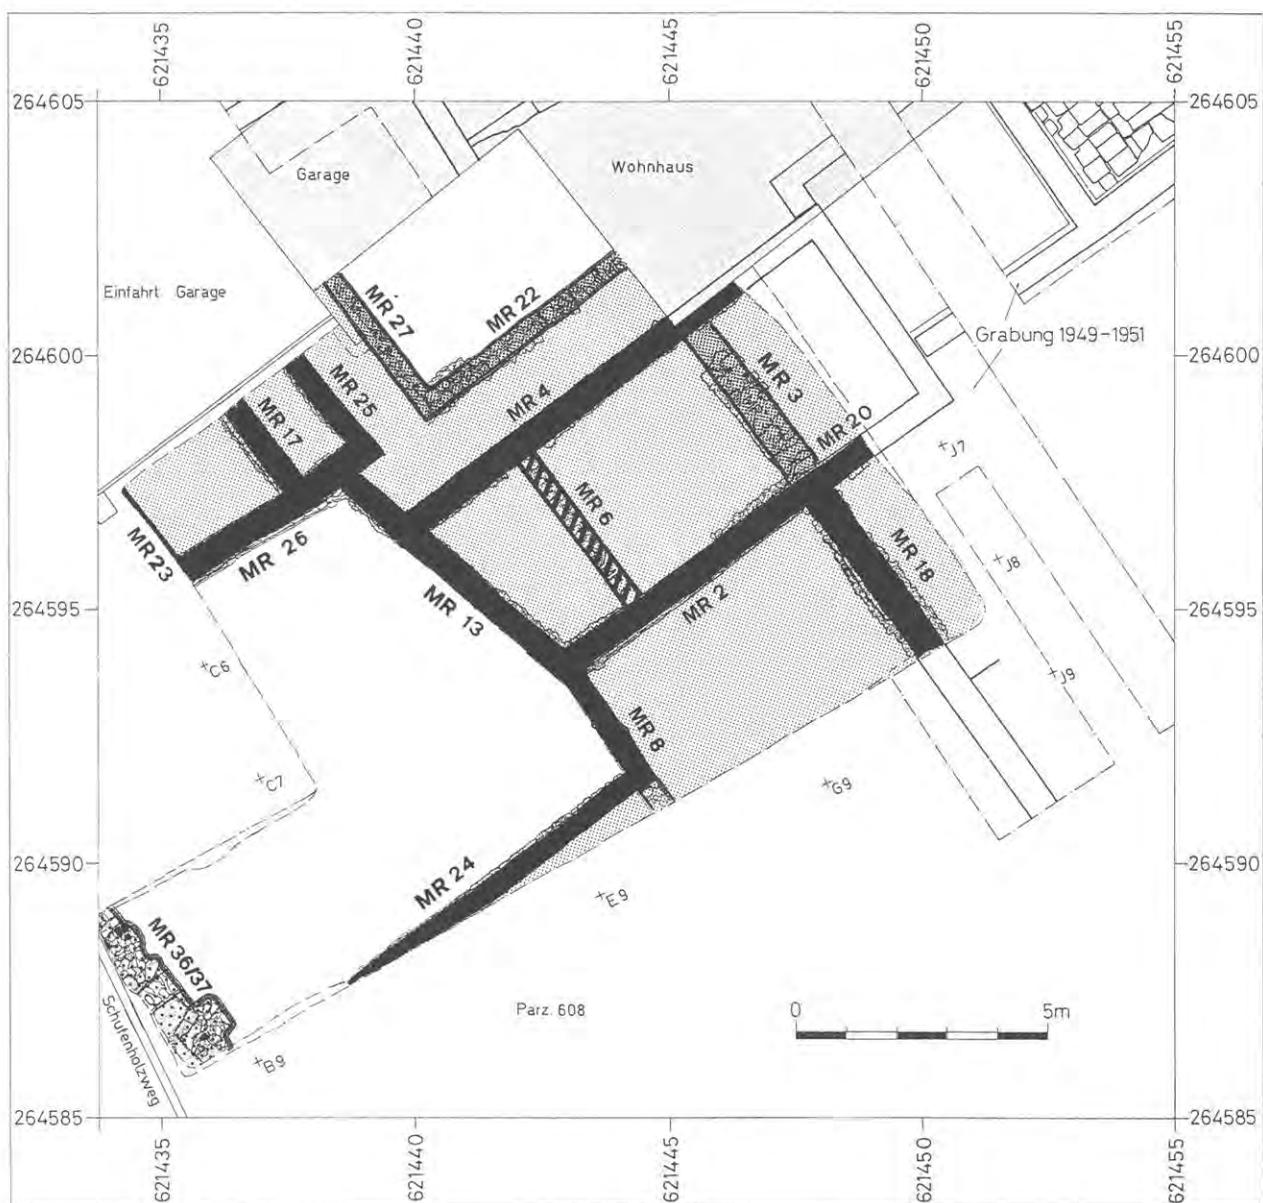
Abb. 24 Periode 3, Bauzustand 6: bestehende Mauern schwarz ausgezogen; neue Mauern durch Raster von der Raumangabe abgegrenzt.

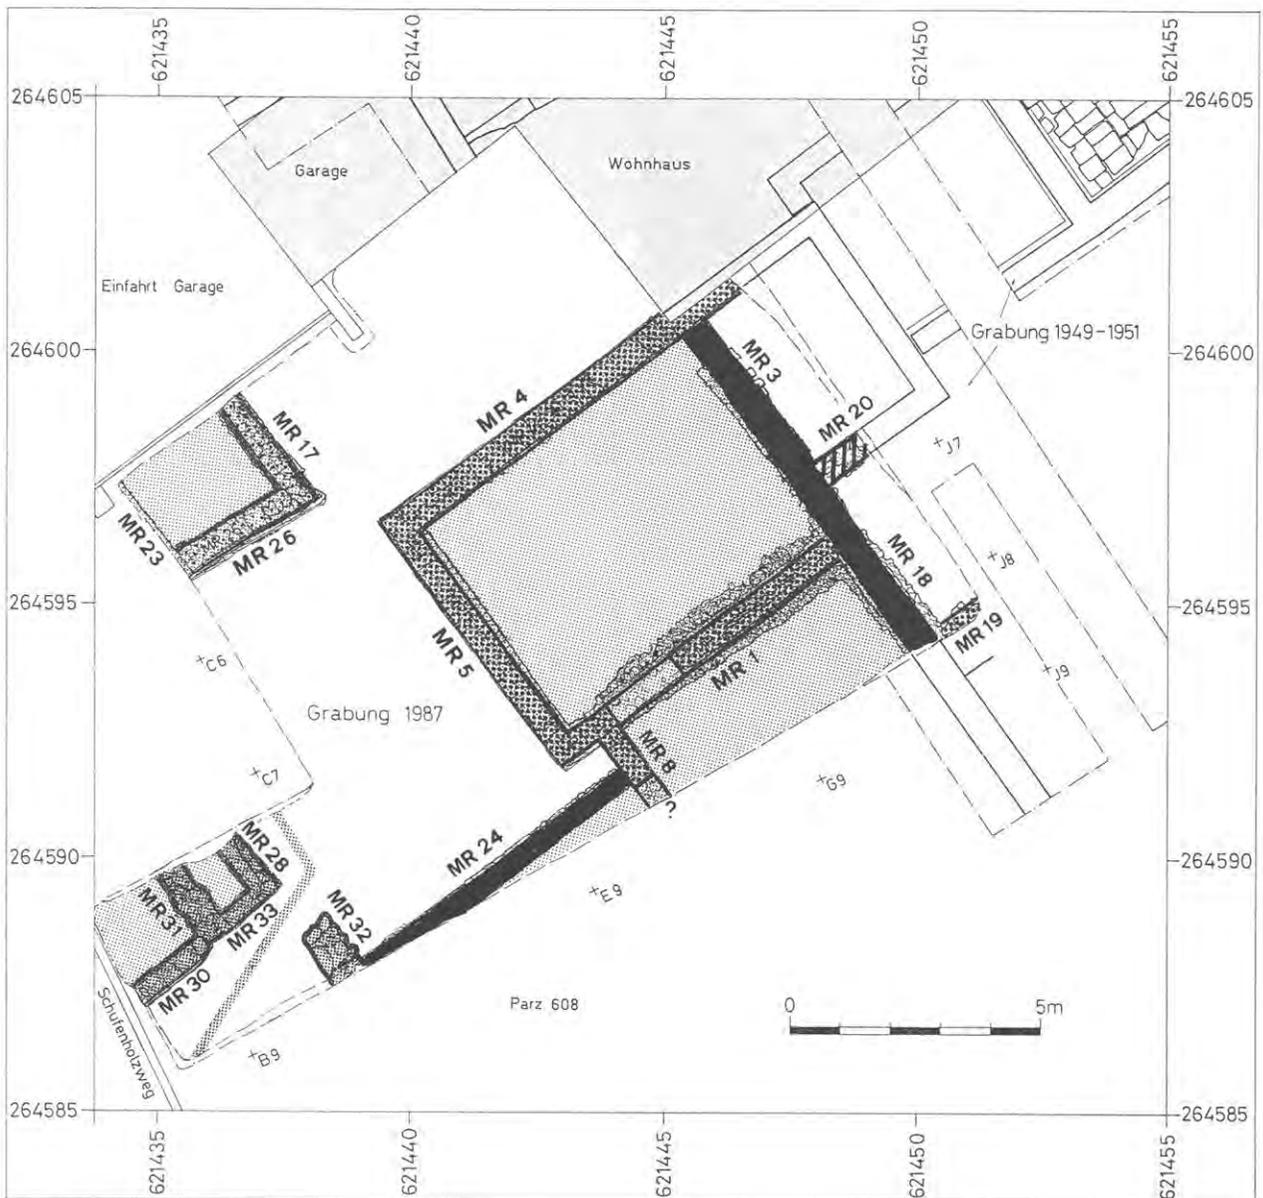
Abb. 25 Periode 3, Bauzustand 7: ältere Mauern schwarz, Umbauten durch verschiedene Graustufen von der Innenraummarkierung abgehoben. Deuchelleitung in der weiss belassenen Hoffläche als Streifen angegeben.

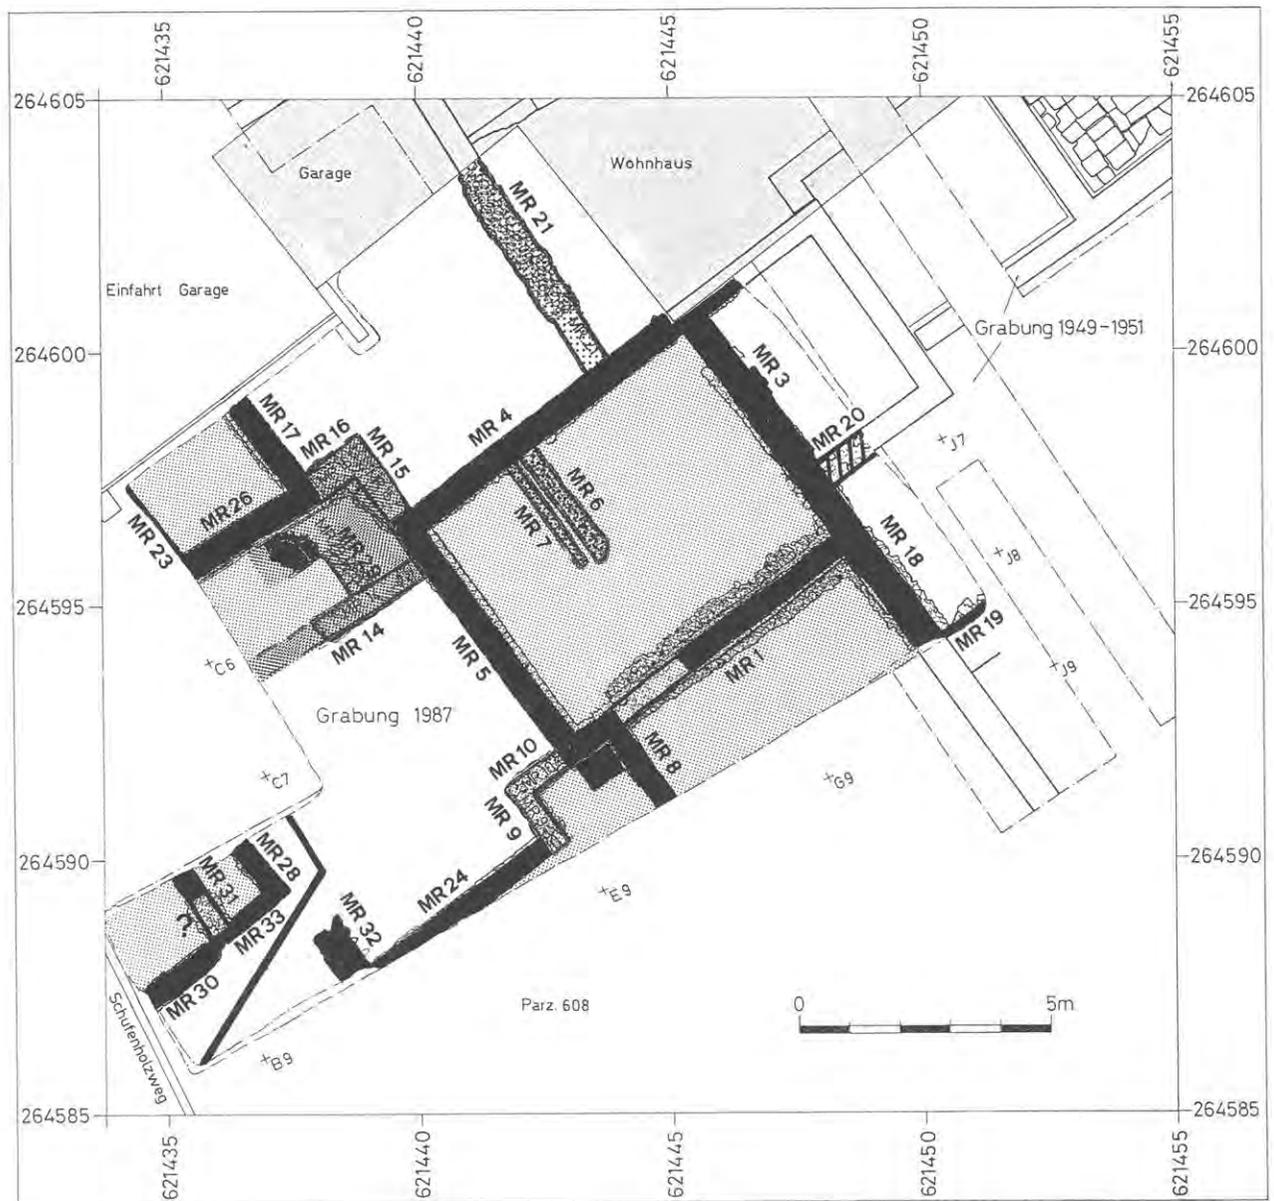
Abb. 26 Periode 3, Bauzustand 8: ältere Mauern schwarz, jüngere Umbauten in verschiedenen Grautönen; Deuchelleitung schwarz ausgezogen.

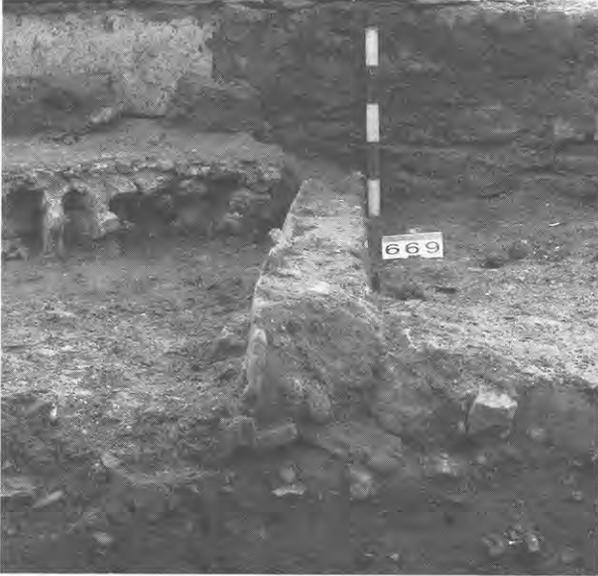
MR 0: «Lehmwand» (Abb. 27)

Bemerkungen: Der bemalte Wandverputz im Raum 11 war im gleichen Arbeitsgang auf die Lehmwand und Mauer 2 aufgetragen worden. Hinweise auf eine Verbindungstüre fehlen.

Abb. 27 Periode 3, Bauzustand 5: stehender Unterbau einer Lehmstampfwand mit bemaltem Wandverputz; vgl. Abb. 11 und Abb. 12, Profil a, Abb. 52.

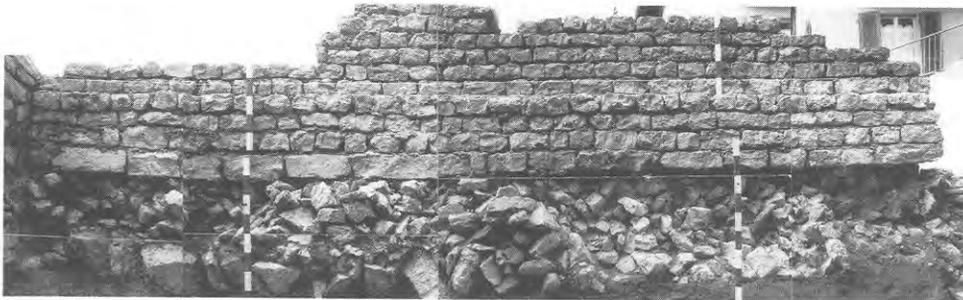
Abb. 28 Periode 3, Bauzustand 7: MR 1 (M. 1:40), Nordansicht.

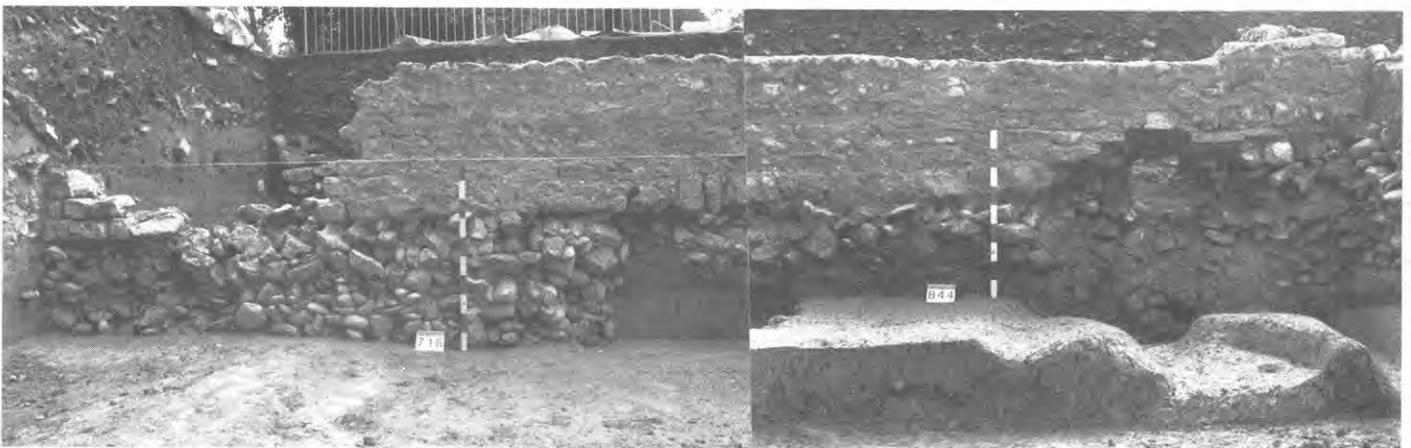
MR 2 (Abb. 29)

Abb. 29 Periode 3, Bauzustand 4: MR 2 (M. 1:40), Südansicht.

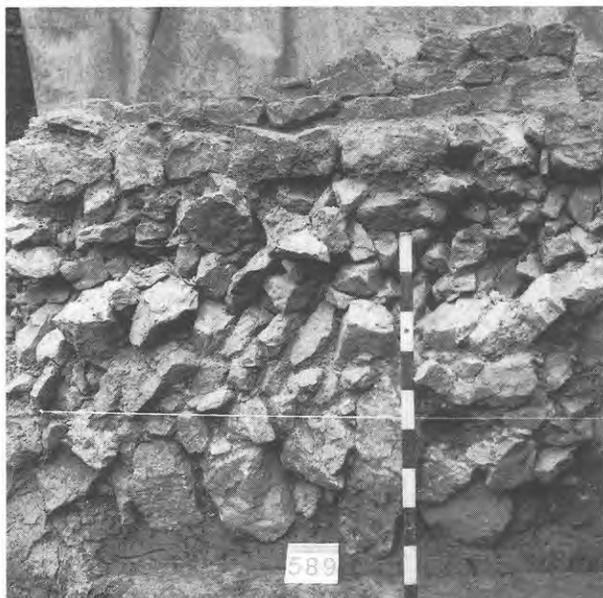
MR 3 (Abb. 30)

Abb. 30 Periode 3, Bauzustand 6: MR 3 (M. 1 : 20), Ostansicht.

Mauerqualität: Kaum Substanz vorhanden.

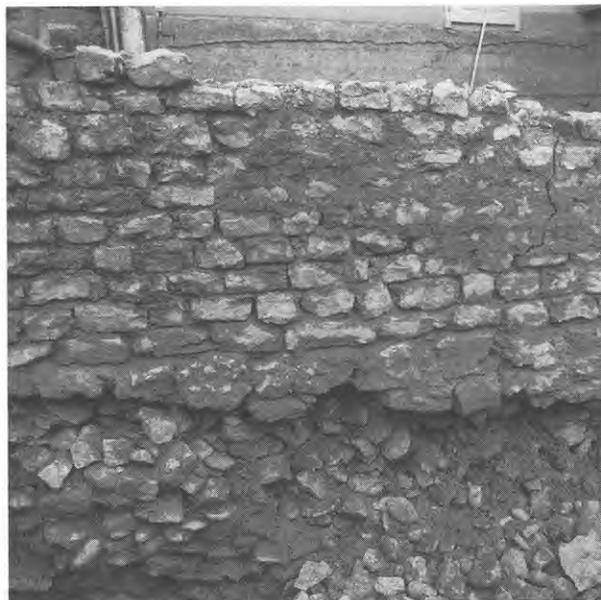
MR 4 (Abb. 31)

Mörtel: Guter Kalkmörtel mit variabler Korngrösse.

Bemerkungen: Fundament und Aufgehendes stammen aus 2 verschiedenen Bauphasen.

Abb. 31 Periode 3, Bauzustand 7: MR 4, Nordansicht.

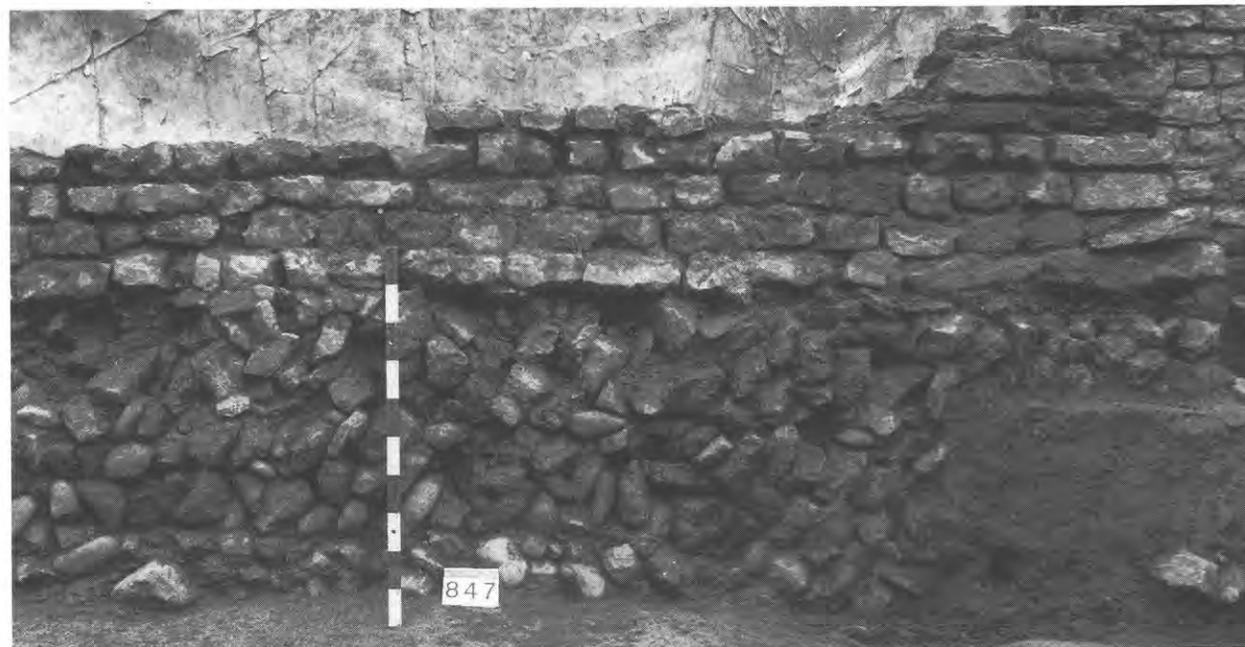
Abb. 32 Periode 3, Bauzustand 7: MR 5 (M. 1 : 20), Ostansicht.

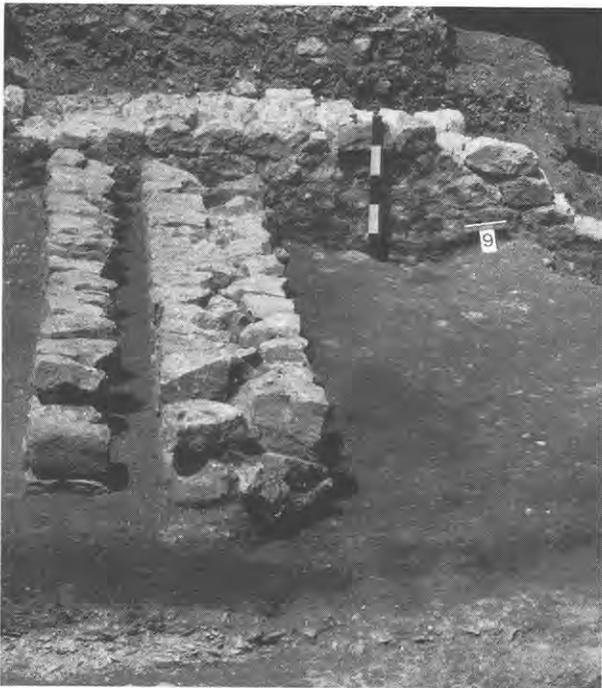
MR 6 (Abb. 33)

Abb.33 Periode 3, Bauzustand 8: MR 6 und 7, Blick von Süden.

nismässig gross und greifen ineinander, Füllmaterial dazwischen fehlt.

und der wohl schon ziemlich bald (L3, Phase 8; vgl. Bauzustand 8 unten) durch einen Lehm Boden ersetzt wurde, worauf dann als jüngster fassbarer Bauschritt Mauer 6 und später, vielleicht als Vorblendung, MR 7 gestellt wurden (Abb. 33). Damit endet der originale Schichtaufbau, denn die jüngeren Schichten waren entweder bereits in den früheren Grabungen, oder dann beim Bau des Hauses umgelagert worden.

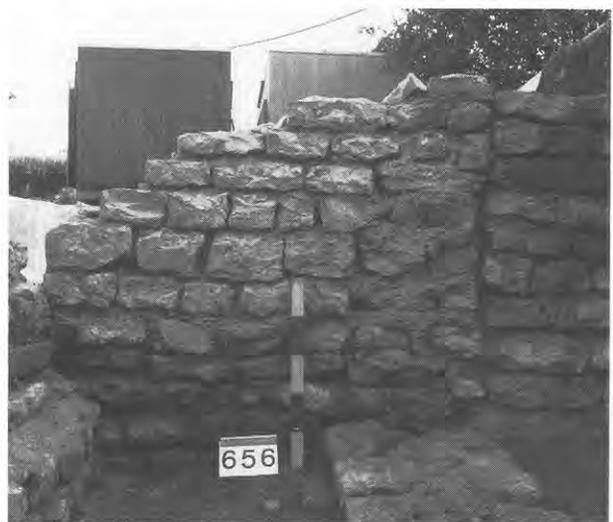
MR 8 (Abb.34)

Abb.34 Periode 3, Bauzustand 5: MR 8 mit zugemauertem Türe; rechts und in der Mitte Mörtelreste vom ehemaligen Anschluss der darunterliegenden MR 24.

versturz wurde als ideale Grundlage für den jüngsten Lehmboden S5 weiterbenutzt. MR 8 muss in dieser Phase eine Tür nach Westen aufgewiesen haben (Abb. 34), die in der anschliessenden Phase (L2, Phase 8; vgl. Bauzustand 8 unten) zugemauert und mit dem Umbau von MR 24 zu einem kleinen Raum mit Herdstelle und Wandverputz ausgebaut wurde. Die letzte Benutzungsphase schliesst nun im westlichen Bereich, ohne erkennbare Brandschicht und Dachziegellage, direkt mit dem Mauerversturz S4 ab. Im Gegensatz zu dessen schöner Schichtung fanden sich im kleinen Räumchen mehrere Lagen sandiger Bauschuttschichten unter dem eigentlichen Mauerversturz. Wie zu erwarten, erscheint dann über der verstürzten Mauer ein sandig-kiesiger Erosionshorizont. Dachziegelversturz S3 (Profil h; Abb. 52) über einem umgefallenen Mauerteil S4 östlich von MR 18 lässt wiederum kaum an einen «normalen» Einsturz denken.

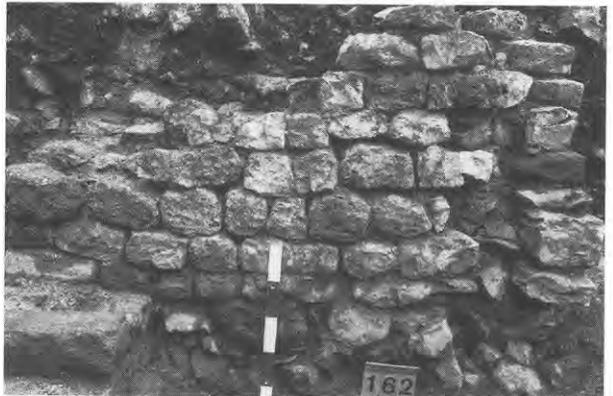
MR 9 (Abb.35)

Mörtel: Normaler, aber grobkörniger Kalkmörtel.

Bemerkungen: Die Verwendung des speziellen Fugenmörtels mit Ziegelschrotzusatz deutet an der Westseite auf eine Fassade.

Abb.35 Periode 3, Bauzustand 8: MR 9 (M. 1:20), Westansicht.

Während der Nordteil mit MR 26, 17 und 23 nur stratigraphisch jünger als MR 31 definiert ist, erlaubt MR 24, eine Art Spannmauer zwischen MR 31 und MR 12/8, das Baugeschehen im Westen mit dem Mittelteil der Grabungsfläche zu verknüpfen: MR 24 stiess an die durchgehende MR 12, die ältere, unter MR 8 befindliche Mauer; infolge der späteren Umbauten war zunächst nicht klar, ob MR 24 auch an die jüngere MR 8 gestossen haben könnte. Zuerst bemerkte dann Peter Rebmann die fetten Mörtelbrauen an MR 8 (vgl. Abb. 34), die mit dem dort verwendeten Mörtel nichts gemein haben und beim Anbau von MR 24 entstanden sein müssen, aber beim Abbruch nicht ganz entfernt wurden (Abb. 35).

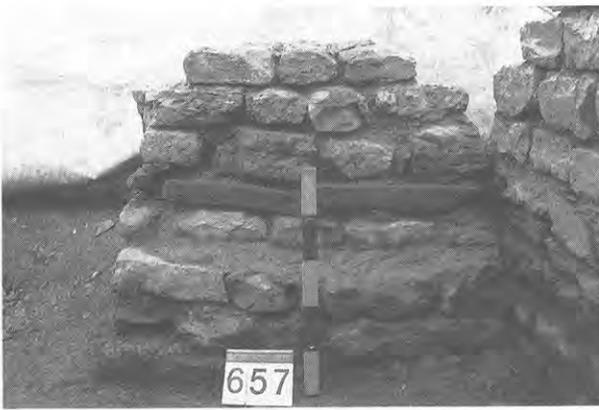
MR 11 (Abb.36)

Mörtel: Normaler Kalkmörtel, eher feinsandig.

Bemerkungen: Das Ziegelband von MR 5 zieht in MR 11 weiter, ebenso die Tuffsteine, so dass MR 11 die Ecke von MR 5 bildete. MR 11 wurde in MR 8 eingebaut, wobei auch hier der bei MR 1 beobachtete Türanschlag festzustellen war.

Abb. 36 Periode 3, Bauzustand 7: MR 11, Nordansicht.

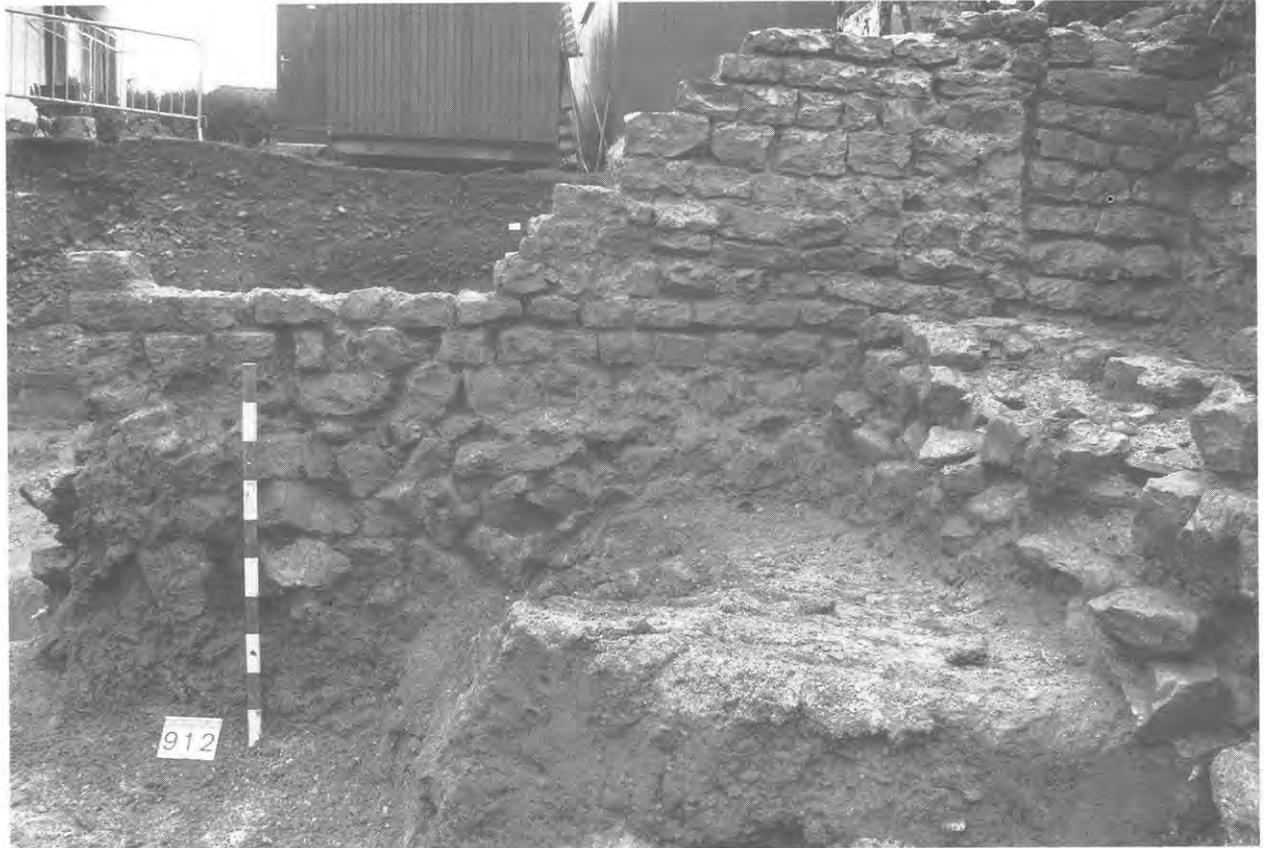
MR 12 (Abb. 37)

Mörtel: Normaler, etwas grobkörniger Kalkmörtel.

Bemerkungen: Diese Mauer liegt unter MR 8; der obere Teil ist nicht mehr vorhanden.

Abb. 37 Periode 3, Bauzustand 4: MR 12 (M. 1 : 20) mit aufgesetzter MR 8 und zugemauerter Tür; im Vordergrund Teil von MR 24; Blick von Westen.

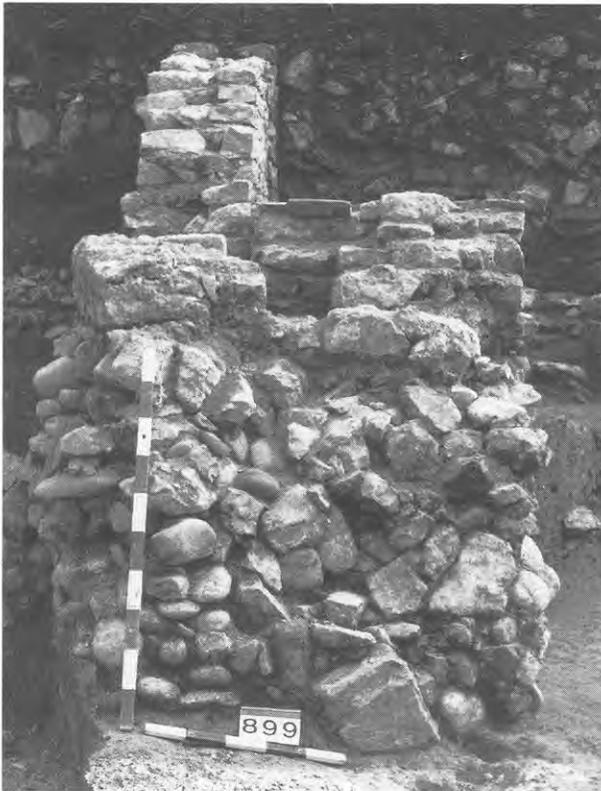
MR 13 (Abb. 38)

Bemerkungen: MR 13 wurde als Fundament von MR 5 wieder verwendet.

Abb. 38 Periode 3, Bauzustand 5/7: links MR 13; rechts MR 5; im Hintergrund MR 8; Blick nach Süden.

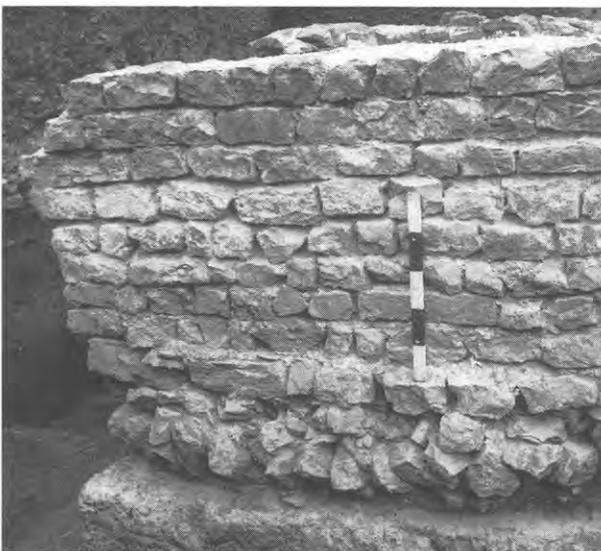
MR 14 (Abb. 39)

Abb. 39 Periode 3, Bauzustand 8: MR 14 ohne Verputz, Ansicht von Süden.

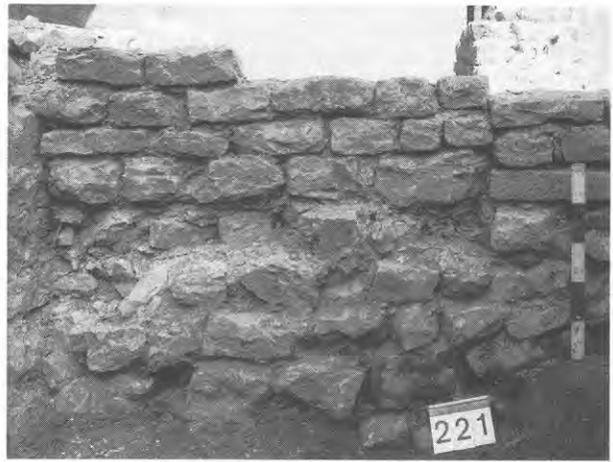
Abb. 40 Periode 3, Bauzustand 8: MR 15 (im linken Bildteil) MR 13 aufgesetzt und an MR 5 (rechts) stossend; Ostansicht.

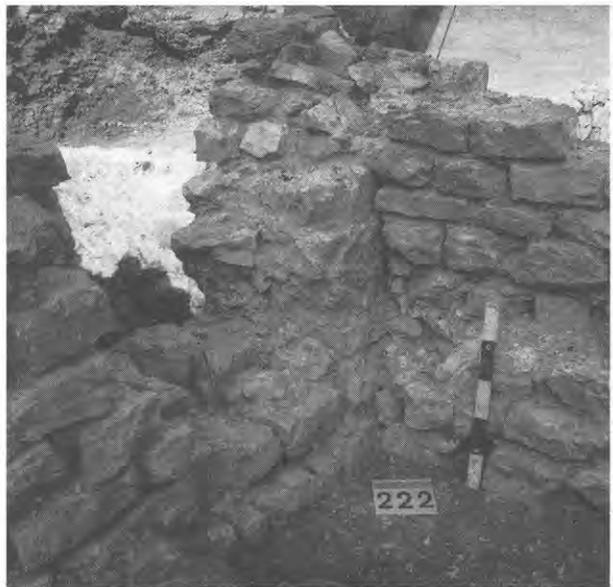
MR 16 (Abb. 41)

Abb. 41 Periode 3, Bauzustand 8: Ecke MR 15/16; mit einem Teil der beim Umbau aufgemauerten, beim Abbau aber ausgebrochenen MR 16; Blick nach Norden.
