Jahresberichte aus Augst und Kaiseraugst 9

Amt für Museen und Archäologie des Kantons Basel-Landschaft
Liestal 1988

Hauptabteilung Augusta Raurica und Römermuseum Augst Jahresberichte 1987

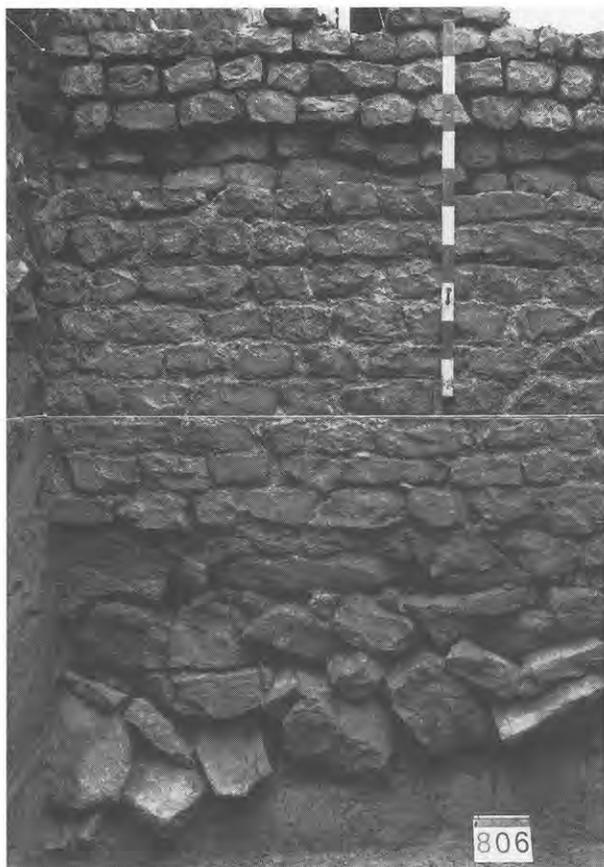
MR 17 (Abb. 42)

Abb. 42 Periode 3, Bauzustand 4: MR 17 (M. 1:20) von jüngerer Mauer mit kleinformatigen Steinen überlagert; Ostansicht.

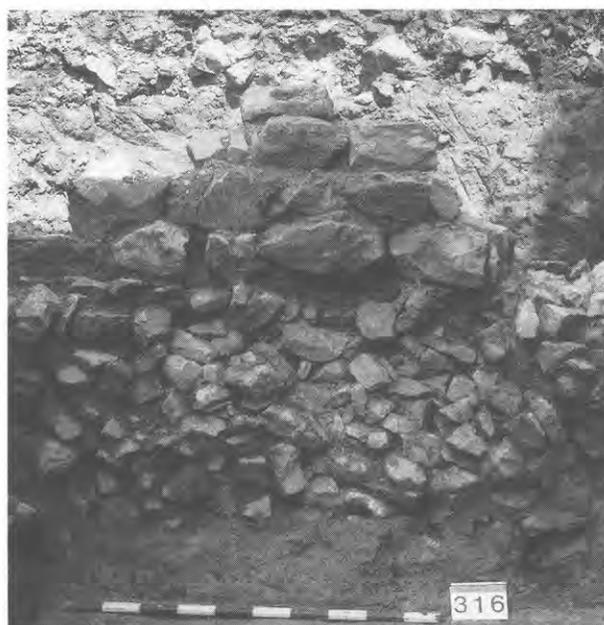
MR 18 (Abb. 43)

Mörtel: Guter Kalkmörtel mit variabler Korngrösse.

Bemerkungen: Die Mächtigkeit des Fundamentes lässt auf eine recht hohe Belastung schliessen.

Abb. 43 Periode 3, Bauzustand 4: MR 18; Ostansicht.

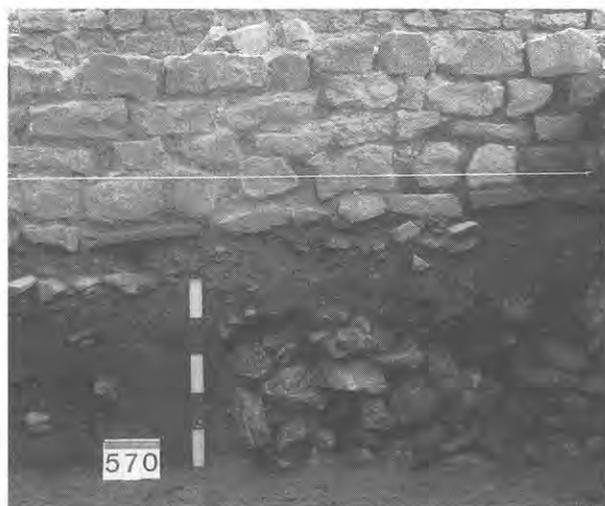
MR 22 (Abb. 44)

Mörtel: Grobkörniger guter Kalkmörtel.

Bemerkungen: Struktur des vorhandenen Mauerwerks zeigt mögliche An- und Umbauarbeiten. Mauerstärke und Fundament-Qualität deuten auf geringe Tragfähigkeit. MR 22 und MR 27 waren im Verband gemauert.

Abb. 44 Periode 3, Bauzustand 6: MR 22; Südansicht.

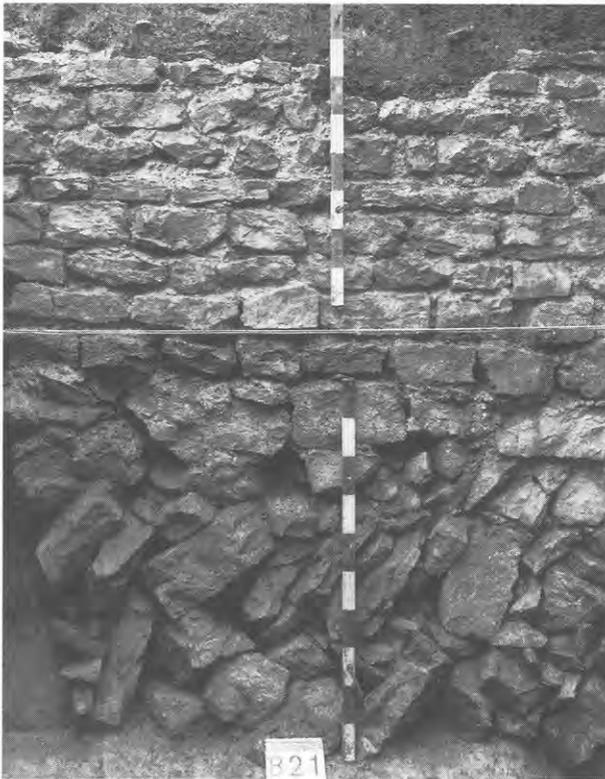
MR 23 (Abb. 45)

Mörtel: Normaler Kalkmörtel mit grobkörnigem Sand.

Bemerkungen: Die samt Fundament sorgfältig erstellte Mauer lässt darauf schliessen, dass es sich um eine wichtige Tragwand gehandelt hat.

Abb. 45 Periode 3, Bauzustand 4: MR 23; Westansicht.

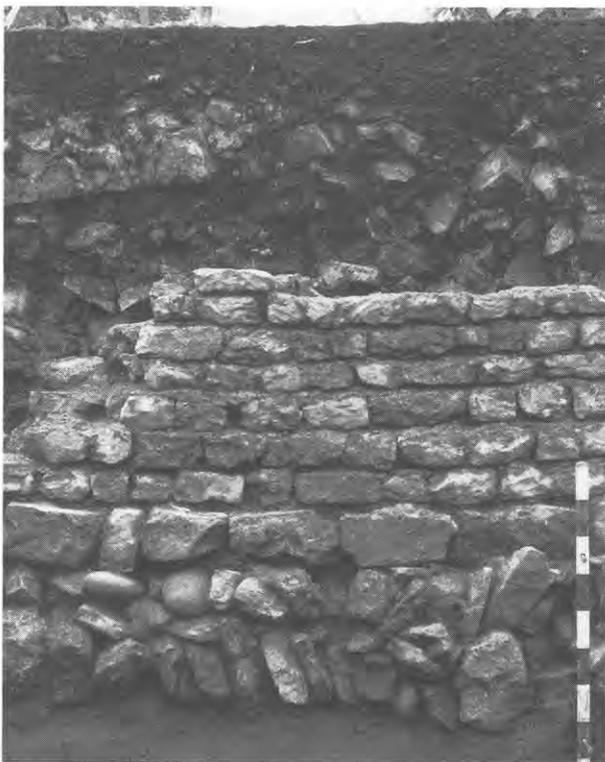
MR 24 (Abb. 46)

Abb. 46 Periode 3, Bauzustand 5: MR 24; Südansicht; darüber Mauerversturz S4.

Aufgehendes: Restschichten von aufgesetztem Kalkbruchsteinmauerwerk auf MR 26 (vgl. Abb. 46) sind vollfugig im Verband gemauert. Bei unterschiedlichem Steinformat war das Mauerwerk besonders sorgfältig ausgeführt.

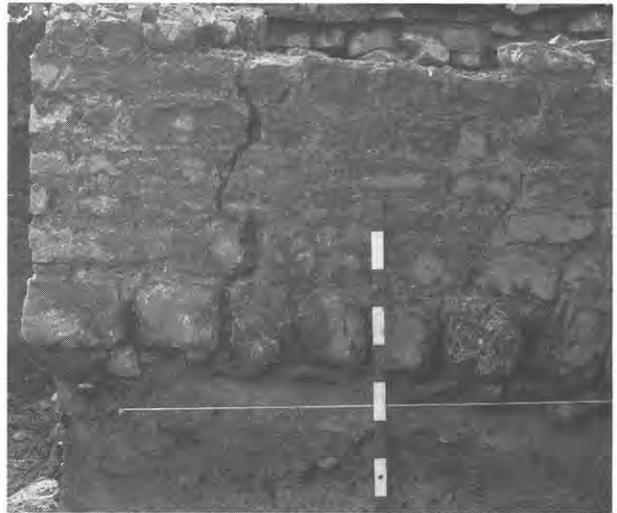
MR 25 (Abb. 47)

Mörtel: Normaler Kalkmörtel mit grobkörnigem Sand.

Bemerkungen: Die mit ihrem minimalen Fundament einst wohl nur gering belastete Mauer läuft im Norden in den Grabungsrand (Profil c; Abb. 54) über.

Abb. 47 Periode 3, Bauzustand 5: MR 25; Westansicht.

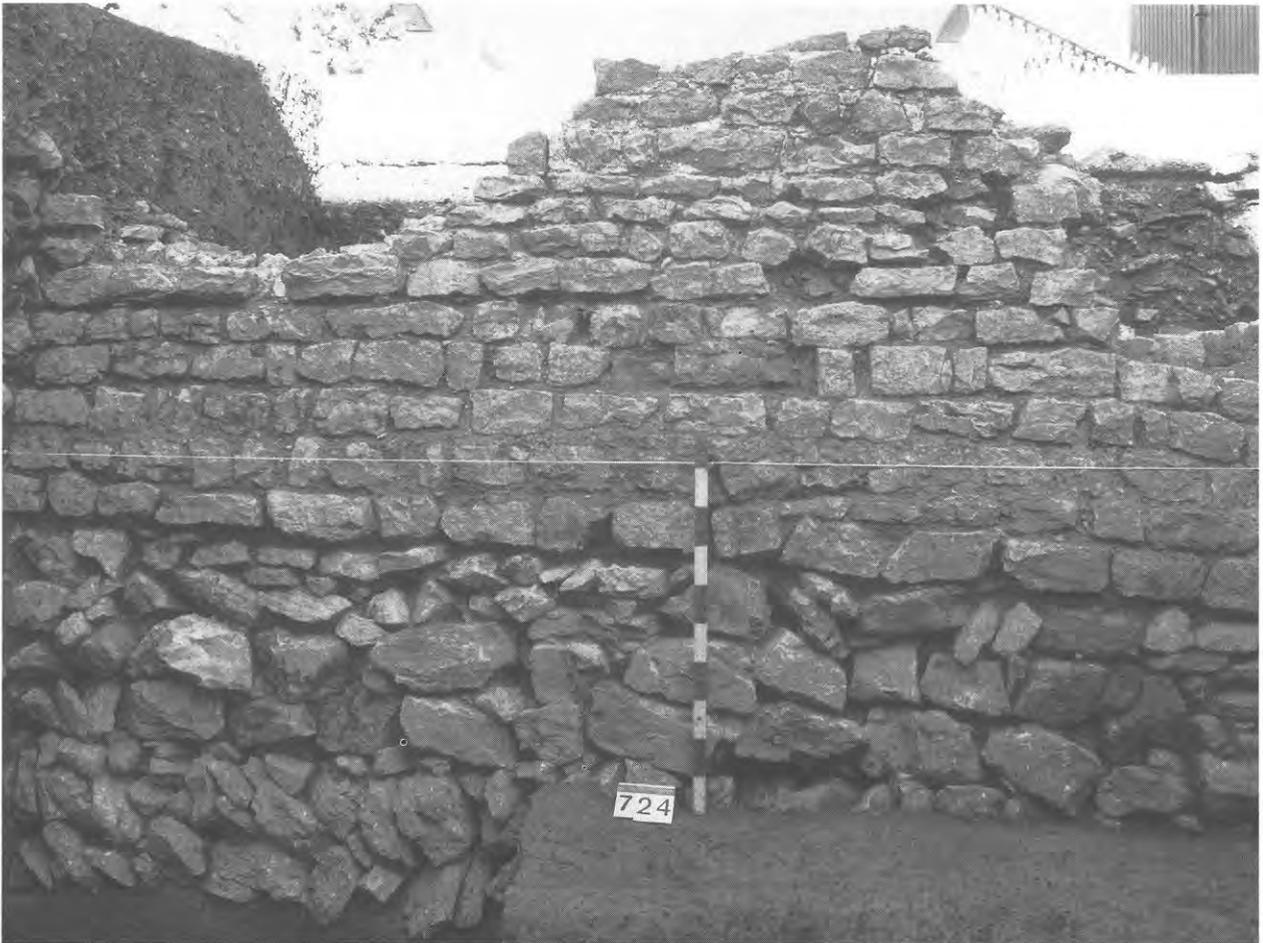
MR 26 (Abb. 48)

Mörtel: Normaler grobkörniger Kalkmörtel.

Bemerkungen: Nach dem schwachen Fundament müsste es eine Trennwand ohne grosse Belastung gewesen sein, vgl. jedoch MR 22.

Abb. 48 Periode 3, Bauzustand 4: MR 26; Nordansicht.

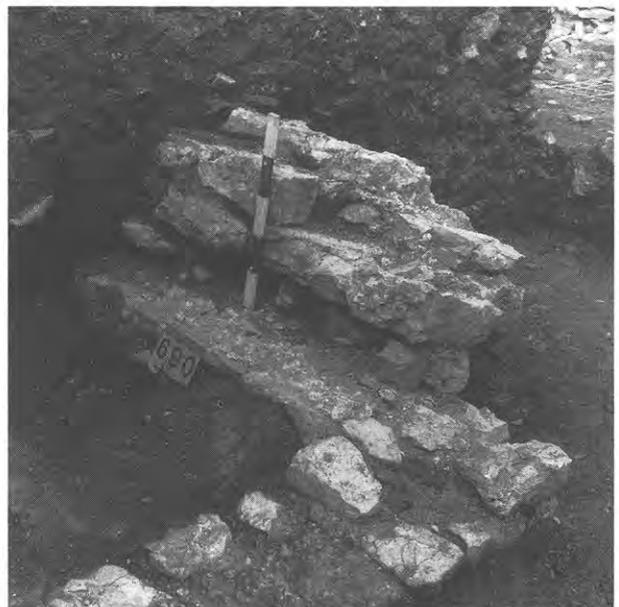
MR 28.1 (Abb. 49)

Abb. 49 Periode 3, Bauzustand 7: MR 28, Aufgehendes nach Osten verschoben, einst mit MR 33 (im Vordergrund) im Verband aufgemauert; Blick nach Nordosten.

schräg zu jeder Mauerausrichtung aufgedeckter, relativ gut erhaltener unterer Teil eines Mauerversturzes muss wohl auf eine zielgerichtete Abbruchsarbeit zurückgeführt werden (Abb. 18). Der auf der Höhe der jüngsten Kulturschicht vom Fundament getrennte obere Teil von MR 28 (vgl. Abb. 49; Profil k; Abb. 55) ist auf natürliche Weise kaum zu erklären; besser geht dies schon, wenn man die Hebelwirkung von methodisch angesetzten Brecheisen annehmen will. Die aufgegebene Siedlung wurde nicht nur für die schnelle Rohmaterialgewinnung als Steinbruch aufgesucht; nebenher ging wohl ein Sammeln von verwertbarem Altmaterial aus der Brandschicht. Dies scheint durch das Fehlen der bei einem

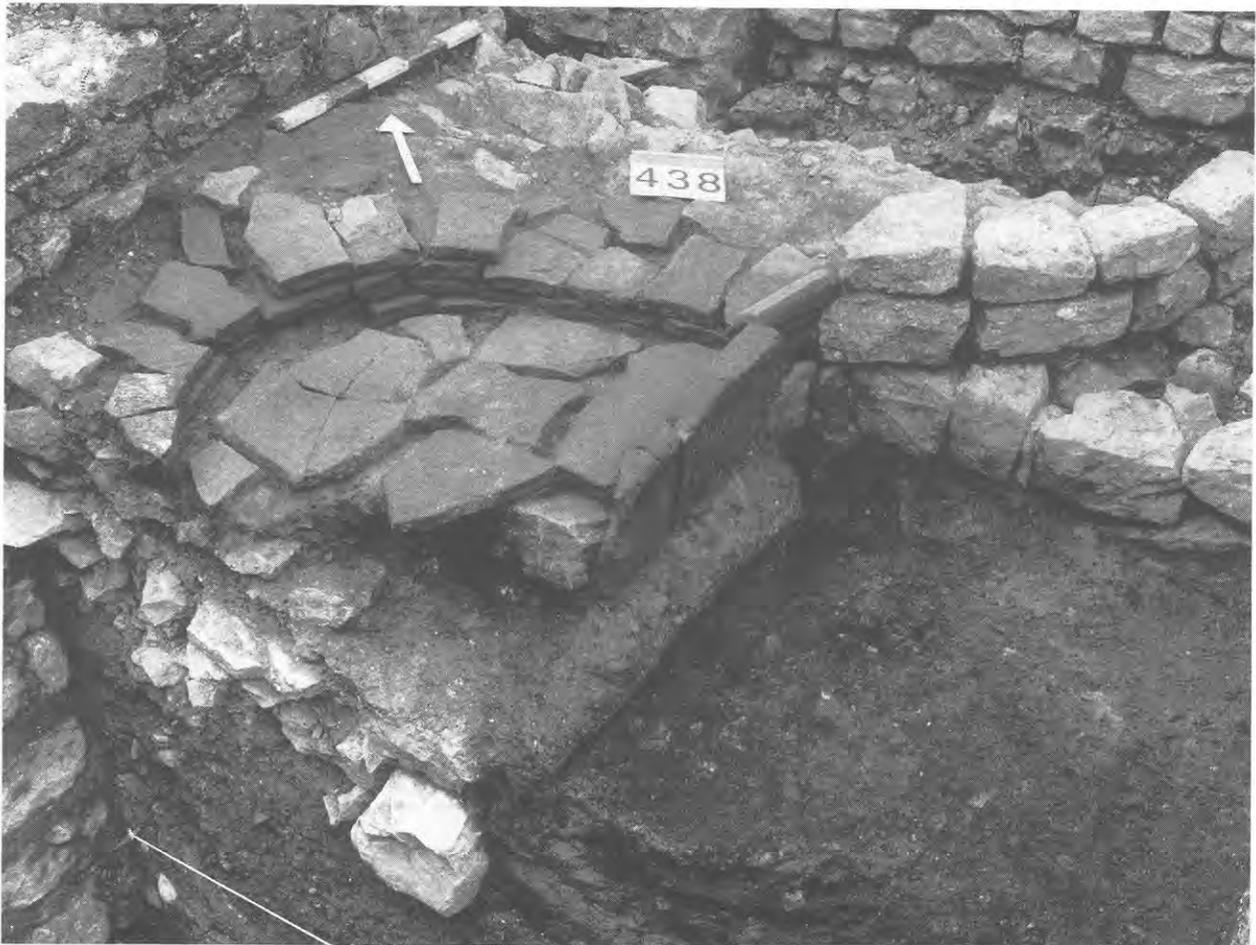
Abb. 50 Periode 3, Bauzustand 8: MR 29; Podest mit Herdstelle und 2 erhaltenen Steinlagen des Backofenunterbaus; Blick nach Nordosten.

MR 29 (Abb. 50)

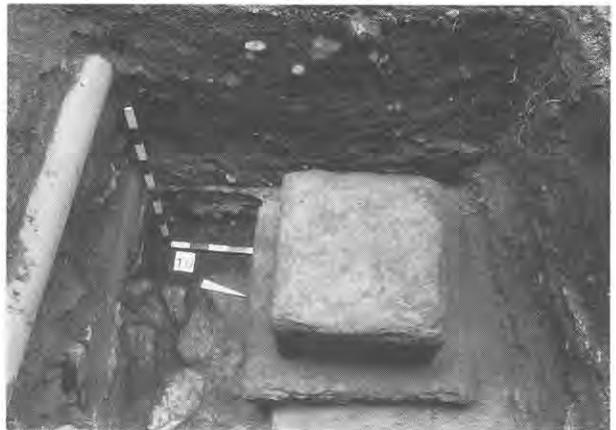
Abb. 3 Kaiseraugst – Tränkgasse / W. Fluch (6). Sandsteinquader auf Sandsteinplatte, an deren OK der obere Bodenhorizont anschliesst. Aufsicht von E.

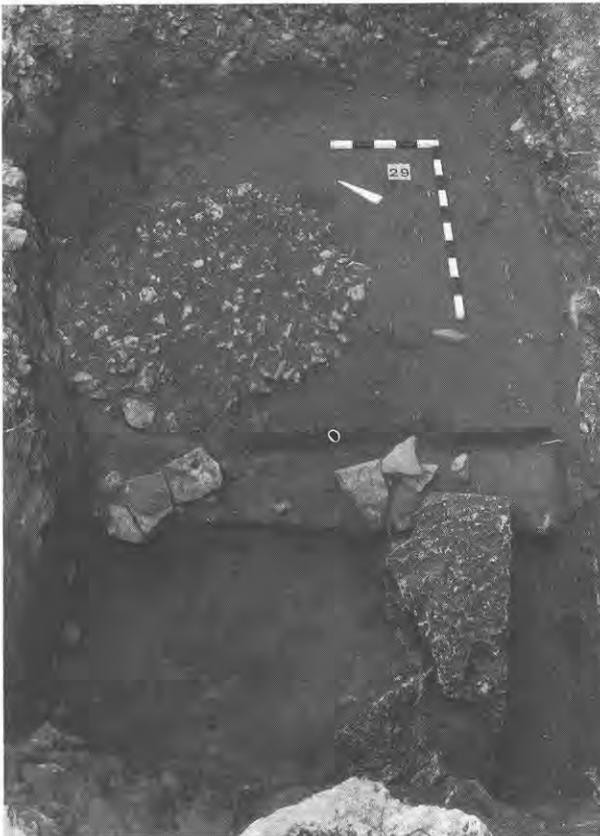
Abb. 6 Kaiseraugst – Dorfstrasse/Turnhallenanbau (8). Sondierung 7: vorne rechts Fragment des Westtorplattenbelags, hinten links kreisförmige Grube, darin Münze des Constantius II für Julian Caesar. Aufsicht von SW.

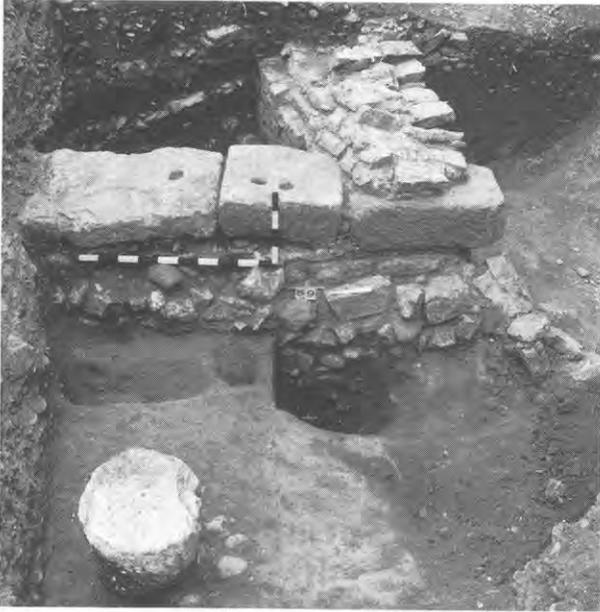
Abb. 9 Kaiseraugst – Landstrasse/Personenunterführung K 292 (9). Ansicht der Gebäudeausenmauer MR 3 der östlichen Randbebauung entlang der «Castrumstrasse». Mehrteilige Sandsteinschwelle. Ansicht von W.

1985 war eine 1,50 m breite Porticus der östlichen Randbebauung entlang der «Castrumstrasse» freigelegt worden. In der Gebäude-Aussenmauer MR 3 fand sich eine mehrteilige Sandsteinschwelle; schiefwinklig schloss die mehrphasige MR 2 an. Östlich der entsprechend der Topographie abgedrehten MR 1 konnte eine mehrperiodige Überbauung gefasst werden: Als jüngstes römisches Element lag eine Y-Kanalheizung über einer etwa 0,60 m hohen Planierung mit Funden aus der 2. Hälfte des 3. Jh. Die Heizung könnte also aus dem 4. Jh. stammen. Unter der Planierung fand sich eine Ziegelschuttschicht (u. a. mit Tubulifragmenten) über einer Brandlinse, die als letzter Nutzungshorizont ostseitig an die Winkelmauer MR 6/MR 7 anschloss. Darunter konnten zwei weitere Bodenhorizonte gefasst werden. Der Winkel trennte einen 2,50×2,30 m grossen Raum mit Herdstelle – wohl eine Küche – ab. Unter dem zur Feuerstelle gehörenden Boden konnten ältere Horizonte beobachtet werden. Sie mögen im Zusammenhang mit den Kalksteinreihen MR 9/MR 10/MR 11 im NE stehen und zusammen mit einer Feuerstelle östlich des Mauerwinkels zur ältesten Bauphase gehören. Darunter konnten noch vereinzelt Gruben festgestellt werden.

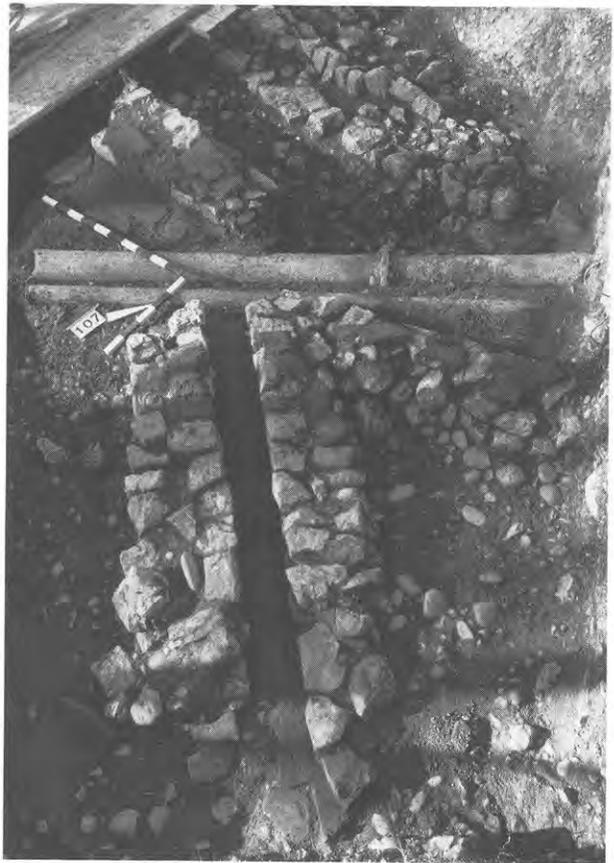
Abb. 10 Kaiseraugst – Landstrasse/Personenunterführung K 292 (9). Y-Kanalheizung am Grabungsrand des Südteils. Aufsicht von SE.

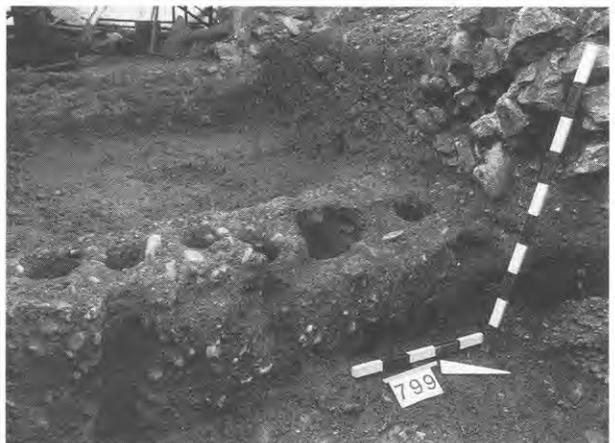
Abb. 15 Kaiseraugst – Landstrasse/Schmidmatt (11). Pfostenlochreihe nach Abtrag des Fundaments MR 32. Aufsicht von E.

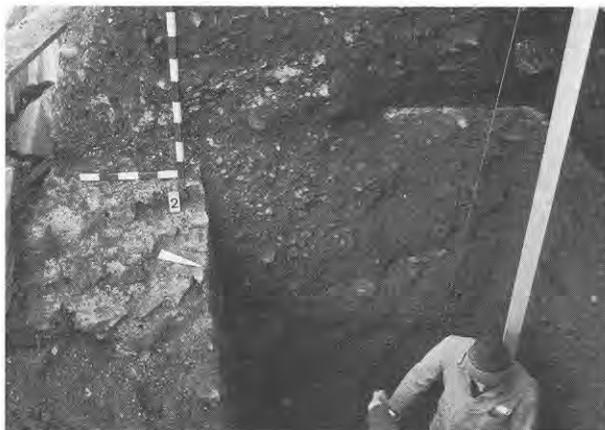
Abb. 4 Kaiseraugst Landstrasse/Schmidmatt (1). Links: römische Kellerstützmauer N MR II. Rechts: der um 1,70 m höher liegende Bodenhorizont mit Brandschicht der Räume zur Strasse. Ansicht von E.

Der Aushub für die grosse Betonstützmauer gegen NW bestätigte, dass das römische Gebäude von der Landstrasse her gestuft war und der Bodenhorizont des Raumes nördlich der beiden Keller im «Haus Mitte» etwa 1,70 m – also ein halbes Geschoss – höher lag (Abb. 4). Es fällt auf, dass in der Brandschicht darüber auch spätrömische Münzen vorkommen (FK C2241, C2262).

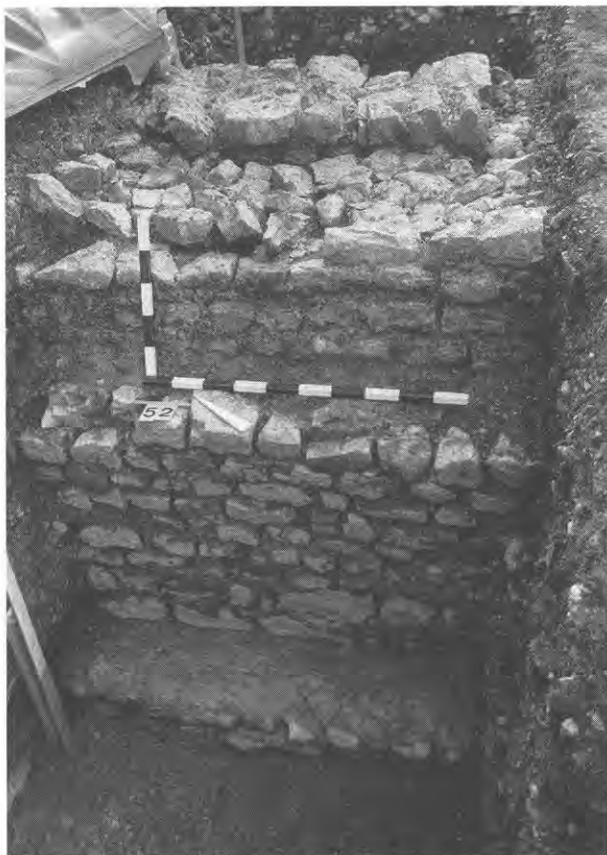
Abb. 6 Kaiseraugst – Landstrasse/Schmidmatt (1). MR 39 mit zweifacher Erweiterung nach W. Unten: Fundament einer Vorgängermauer. Ansicht von SW.

Bei der Schutzhaus-SE-Ecke wurde eine komplexe Maueranhäufung freigelegt. Das früheste Element ist das 1,00 m breite Kalksteinfundament von MR 45, das etwa rechtwinklig auf eine Zwischenrichtung der Stützmauern N des «Hauses West» (MR 18) und des «Hauses Mitte» (MR 11) zuläuft. Später wurde dieser Teil durch MR 39 ersetzt, die in einer weiteren Phase nach W verbreitert wurde, bis sie durch die Trennmauern MR 34 und MR 35 beim Einbau des «Trocknungsraumes/Darre» ersetzt wurde (Abb. 6).

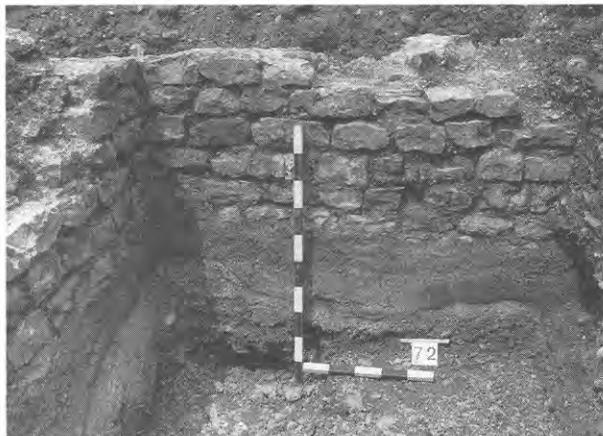
Abb. 5 Kaiseraugst – Landstrasse/Schmidmatt (1). Mauerwinkel MR 47/MR 48 des die Zufahrt zu «Haus Ost» flankierenden Kellers mit Wandverputzresten. Ansicht von S.

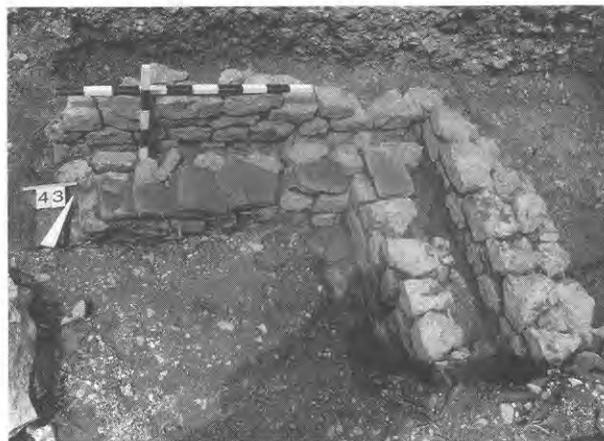
Abb. 7 Kaiseraugst – Landstrasse/Schmidmatt (1). Mauerwinkel MR 68/MR 69 mit dem inliegenden Kanal (Warmflufheizung?), südlich des «Trocknungsraumes/Darre». Aufsicht von SE.

Südlich des Schutzhauses, 1,80 m entfernt vom «Trocknungsraum/Darre», wurde ein in jüngster Phase eingetiefter Mauerwinkel mit einem 1,50 m und einem 2,50 m lang erhaltenen Schenkel freigelegt, in die ein etwa 0,20 m breiter Kanal (Warmflufheizung?) eingelassen war. Es mag sich um eine gewerbliche (?) Installation handeln, die im Zusammenhang mit Arbeitsgängen in

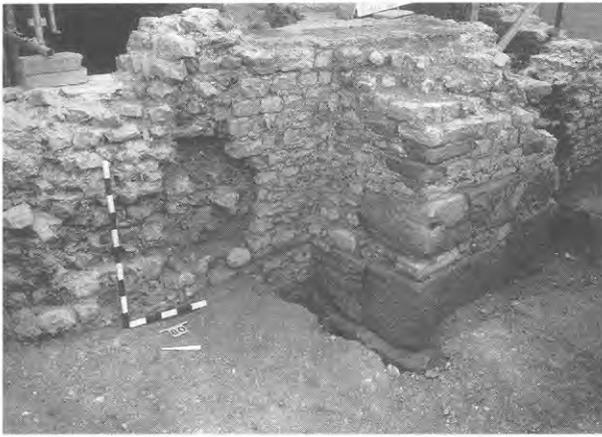
Abb. 8 Kaiseraugst - Landstrasse/Schmidmatt (1). Mächtiger Halbpfiler MR 38 auf der W-Seite der Brandmauer MR 7/MR 30 - wohl Tragstruktur einer Hallenüberdachung. Ansicht von W.

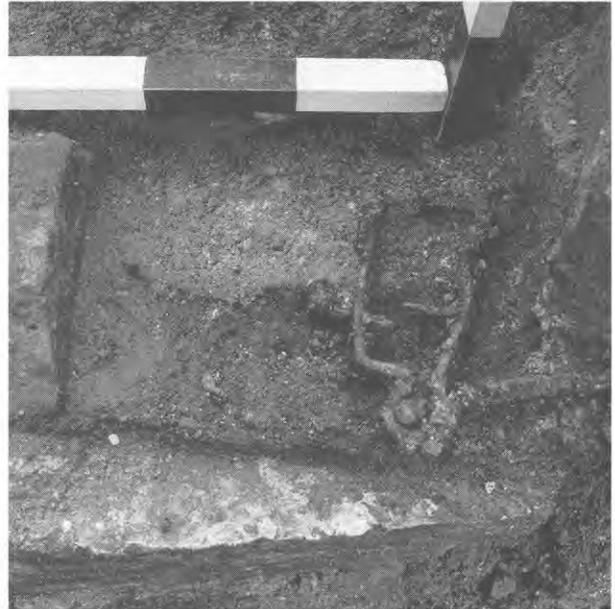
Abb. 9 Kaiseraugst - Landstrasse/Schmidmatt (1). Eisenbeschlag des Türscharniers mit Mauerhaken in situ. Öffnung in MR 8. Aufsicht von NW.

Aus dieser vermutlichen Halle führt eine Türöffnung in den Raum, den wir als «Fleischsiederei» bezeichneten. Der Eisenbeschlag des Türscharniers mit Mauerhaken konnte noch in Gebrauchslage freigelegt werden (Abb. 9).

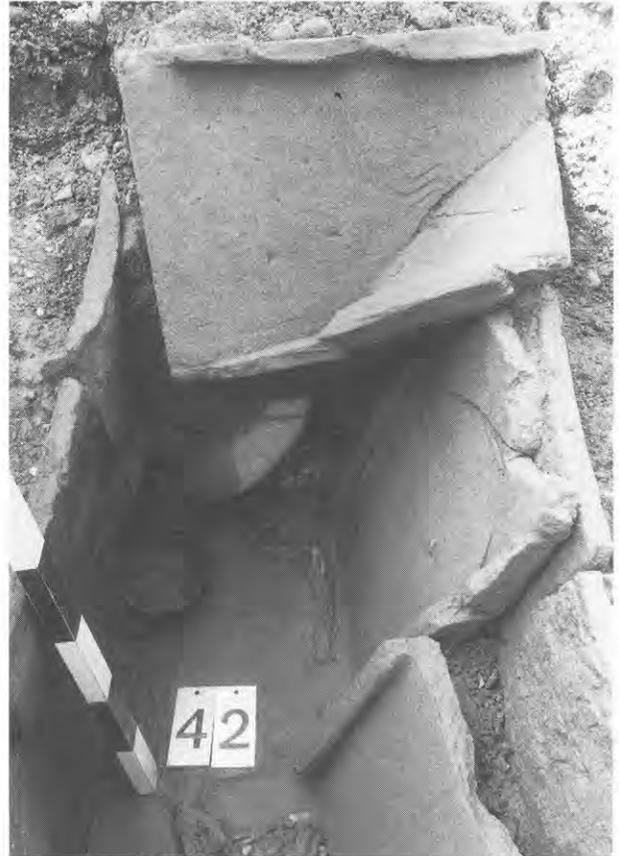
Abb. 13 Kaiseraugst – Shredderüberdachung/Thommen AG (4). Geöffnete Ziegelkiste Grab 12 mit Töpfchen (und Ziegelfragment mit Legionsstempel auf der Aussenseite).

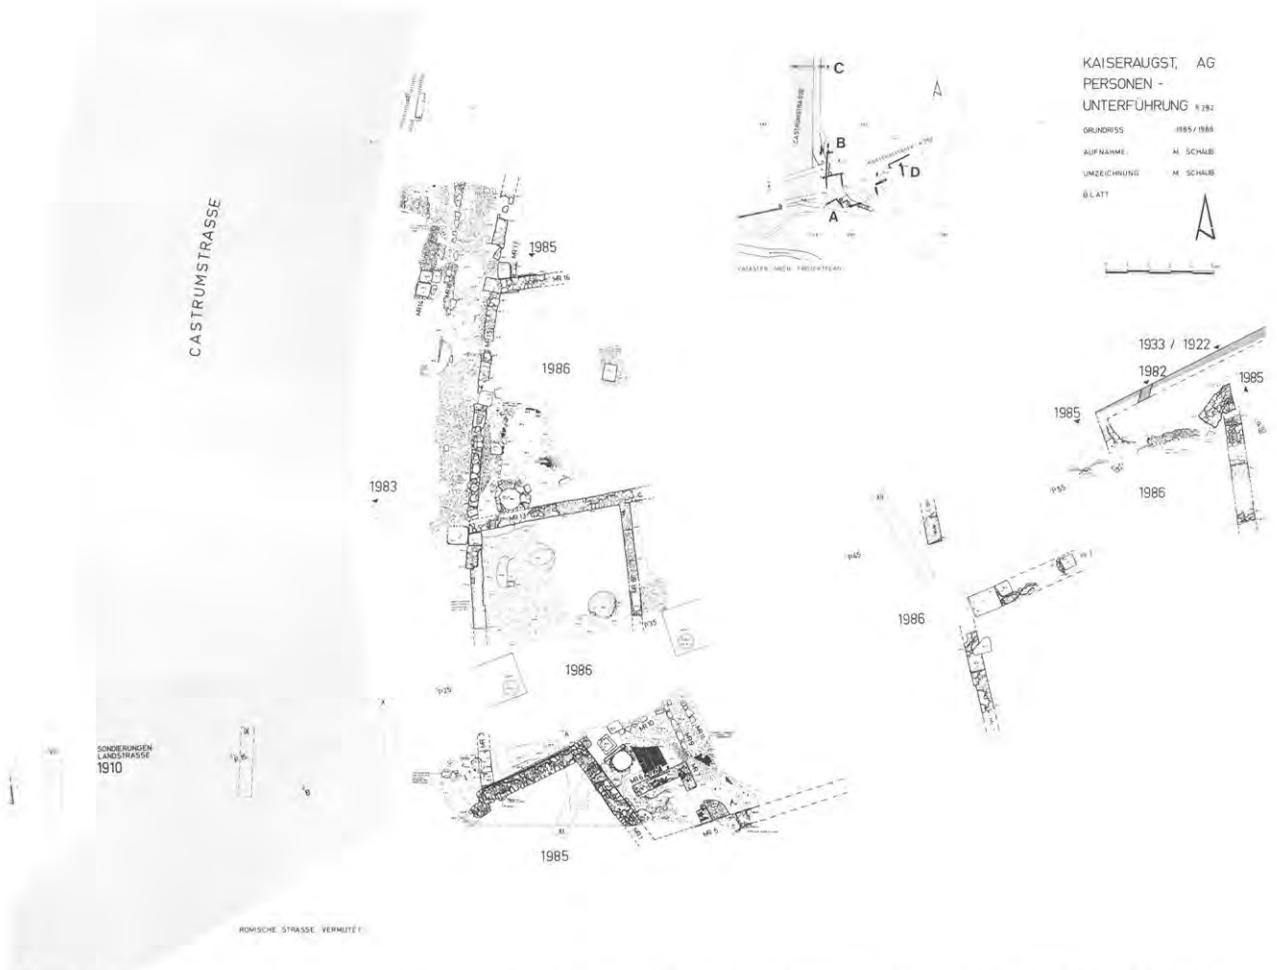
Abb. 17 Kaiseraugst – Landstrasse/Personenunterführung K 292 (2). Situation M. 1:3500, Grundriss M. 1:350.

Nachdem im Vorjahr verschiedene Sondierungen durchgeführt und anschliessend im Südteil eine Kleinflächen-grabung begonnen worden war, wurde 1986 in einer ersten Etappe die Fläche südlich der Kantonsstrasse weiter untersucht. Danach wurde der Mittelteil, begrenzt durch den Kanalisationshauptstrang und die Fahrbahn-Nordhälfte untersucht. Wegen Bauarbeiten auf der Autobahn musste der Verkehr umgeleitet werden. Daher mussten auch die Grabungen unterbrochen werden. Danach erst konnte der Nordteil untersucht werden (Abb. 17).

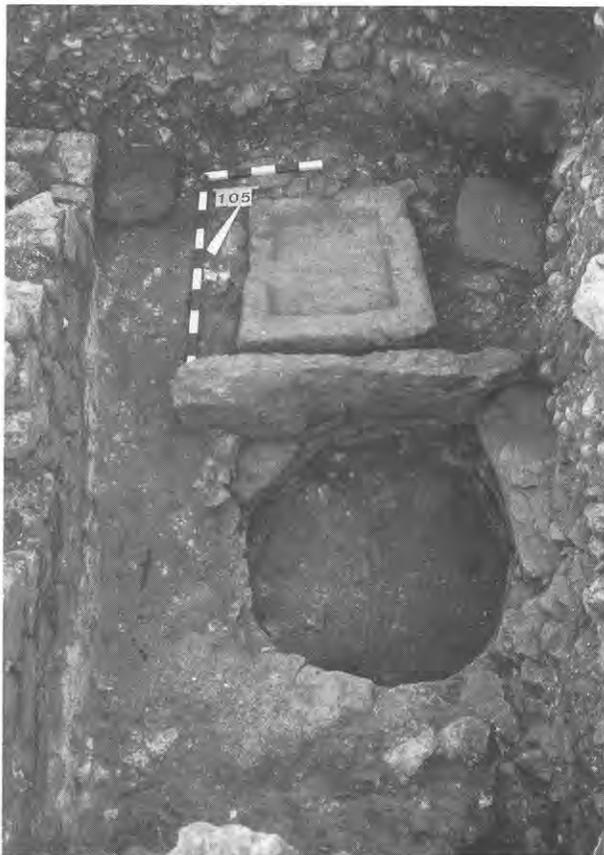
Abb. 18 Kaiseraugst – Landstrasse/Personenunterführung K 292 (2). Sodbrunnenkranz mit flachem Sandsteinbecken, oben rechts neuzeitlicher Bewässerungskanal, Aufsicht von SE.

Nördlich MR 6 konnten ein etwa 10 m tiefer Sodbrunnen und daneben ein (0,69×0,77 m grosses) flaches Sandsteinbecken freigelegt werden (Abb. 18). Entlang der Mauer stand eine U-förmige von E zu bedienende Feuerstelle. In einer folgenden Phase wurde sie durch

eine 1,30×1,20 m grosse Feuerstelle aus teils quadratischen Ziegelplatten bzw. Flachziegeln ersetzt. Eine derartige Kombination von Sodbrunnen, Feuerstelle und flachem Becken lässt eine gewerbliche Nutzung vermuten. Im Sodbrunnen konnte – erstmals in Augst – eine Handkurbel aus Holz mit Eisenachse⁵ geborgen werden (Abb. 19). An der NE-Ecke des Südteils war die Grabung durch das historisch jüngste Element – einen mit Sandsteinplatten eingefassten Bewässerungskanal aus dem letzten Jahrhundert – gestört.

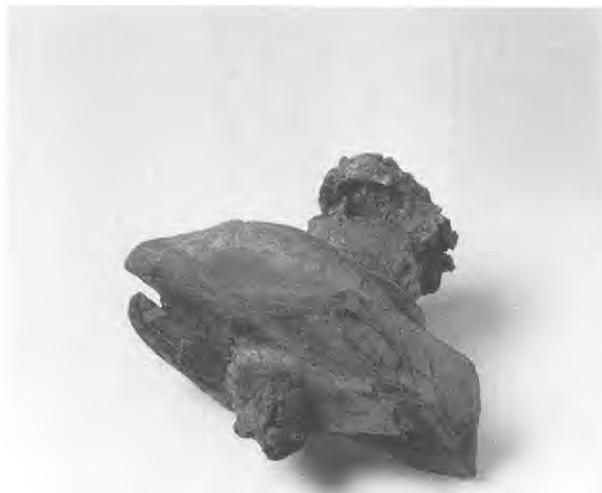
Abb. 19 Kaiseraugst – Landstrasse/Personenunterführung K 292 (2). Handkurbel mit Eisenachse (C2365/158) aus dem Sodbrunnen des Südteils. Hauptbestandteil aus Ahorn-Holz (Foto G. Sandoz).

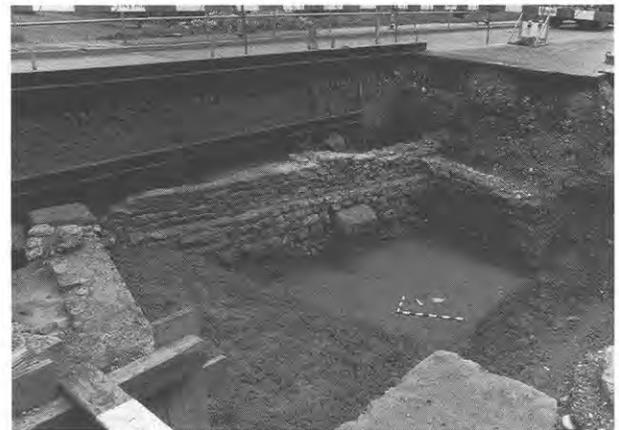
Abb. 22 Kaiseraugst – Landstrasse/Personenunterführung K 292 (2). Mittelteil, links: Gebäudeausenmauer MR 3; Mitte: Parzellengrenzmauer MR 13 rittlings über Sandsteinquader einer frühen Phase; rechts: MR 8. Übersicht von SSW.

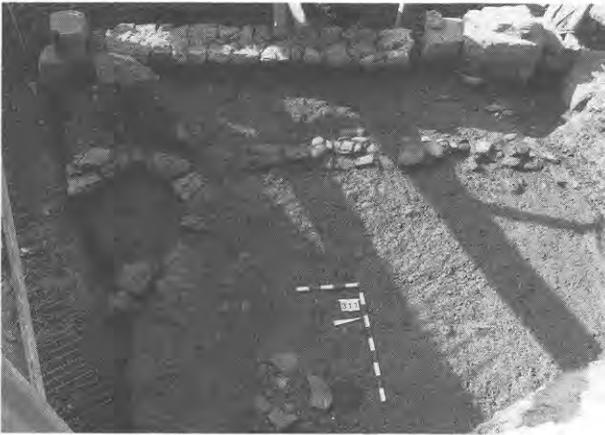
Abb. 23 Kaiseraugst – Landstrasse /Personenunterführung K 292 (2). Nordteil, hinten: späte Gebäudeausenmauer MR 15, parallel dazu in Flucht des Sodbrunnenkranzes Fundament einer früheren Trennwandfundation. Mitte vorn: Reste einer Herdstelle. Aufsicht von E.

Östlich der Gebäudeausenmauer MR 15 wurde eine kleine Fläche baubegleitend untersucht: Unter mächtigen Schuttschichten lag eine Brand-Zerstörungsschicht, die in der westlichen Flucht eines Sodbrunnenkranzes geradlinig aufhörte. Im Nutzungshorizont darunter fand sich in dieser Flucht eine Steinreihe, offenbar das Fundament einer Trennwandkonstruktion zur Zeit der Brand-Zerstörung (Abb. 23). Auf dieser Nutzungsebene lagen zwei Feuerstellen; drei Pfostenlöcher sind jener im SE zuzuordnen. Der Sodbrunnen konnte nur bis in eine

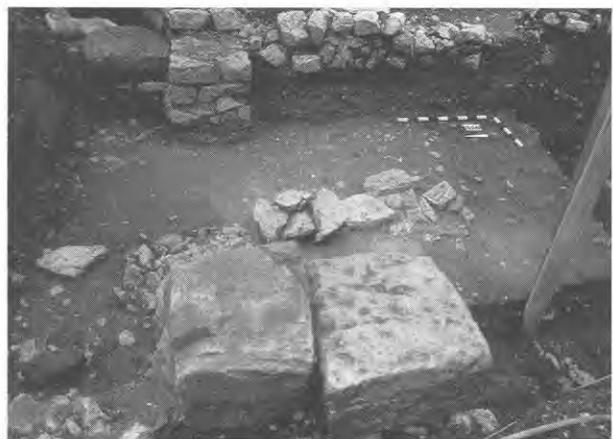
Abb. 25 Kaiseraugst – Landstrasse/Personenunterführung K 292 (2). Porticuszone N: Kalksteinreihe MR 18 in der Konstruktionsachse der drei Kalksteinschüttungen weiter südlich. Aufsicht von W.

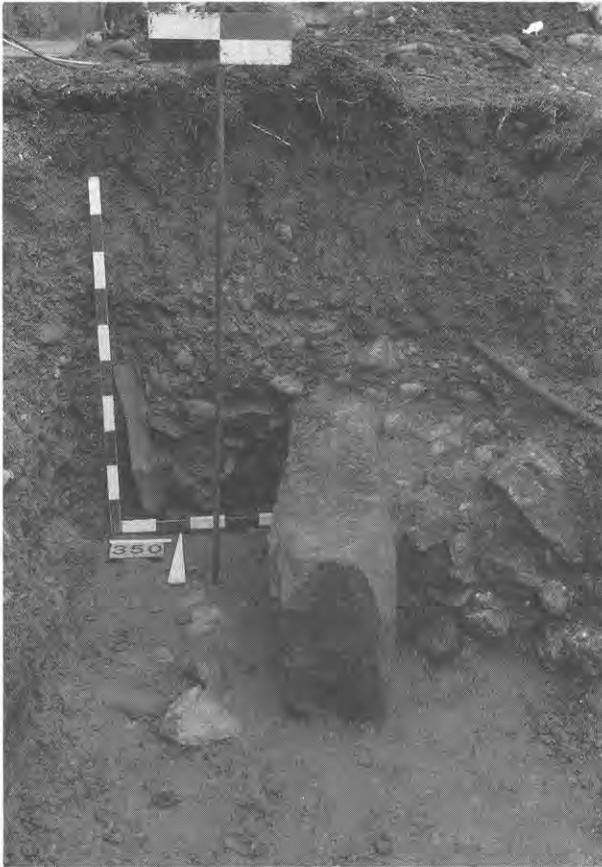
Abb. 26 Kaiseraugst – Landstrasse/Personenunterführung K 292 (2). Mit Sandsteinplatten gefasster Graben, 1,50 m westlich der Flucht von MR 14. Ansicht von S.

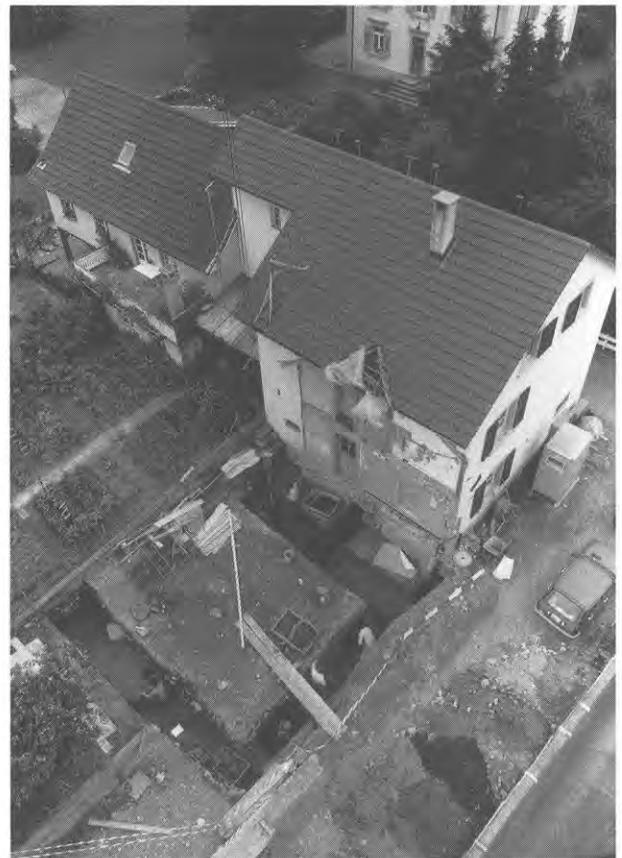
Abb. 27 Kaiseraugst – Heidemurweg/Tellenbach-Delfosse (3). Übersicht von NW auf Grabungssüdteil. Vorne links: W-E-Sondierschnitt, vorne rechts: N-S-Sondierschnitt.

Zunächst musste die Baugrube für den N-S-Anbau untersucht werden. Ein L-förmiger N-S und W-E gerichteter Sondierschnitt (Abb. 27) wurde ausgehoben. In des-

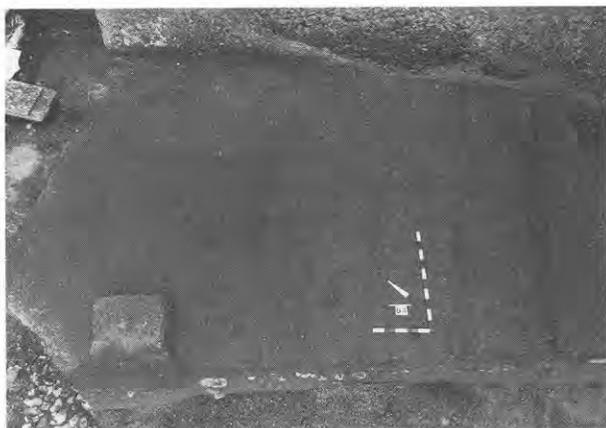
Abb. 30 Kaiseraugst – Heidemurweg/Tellenbach-Delfosse (3). Dunkle Schicht an UK Ortssteinbildung, rechts: Spuren von Balkenlage, Abstand etwa 0,75 m. Aufsicht von SW.

Im Bereich südöstlich dieser Sondierschnitte konnte im gewachsenen Boden (ockerbeiger Silt) eine früheste Phase von Balkengräblein und Pfostenlöchern beobachtet werden. Sie sind einer Randbebauung entlang der «Castrumstrasse» zuzuordnen und dürften ins Ende des 1. Jh./Anfang 2. Jh. zu datieren sein. Am Grabungsrand E wurde unter einem Hohlziegel ein Säuglingsgrab (Abb. 29) freigelegt⁸. Über dieser ersten Phase fanden sich Reste von Kalksteinreihen – wohl Fundamente von Trennwänden. Im SW-Teil konnte ein feiner Brandhorizont, überdeckt von einem Ziegelversturz, beobachtet werden. Über einer leichten Planierung lag eine 0,12 m starke, dunkle Schicht mit Ortsteinbildung an der UK. In dieser Schicht war eine W-E-gerichtete Balkenlage (Abstand 0,75 m) erkennbar (Abb. 30). Über einer Planierung aus blässerem Feinsand (verlagerter gewachse-

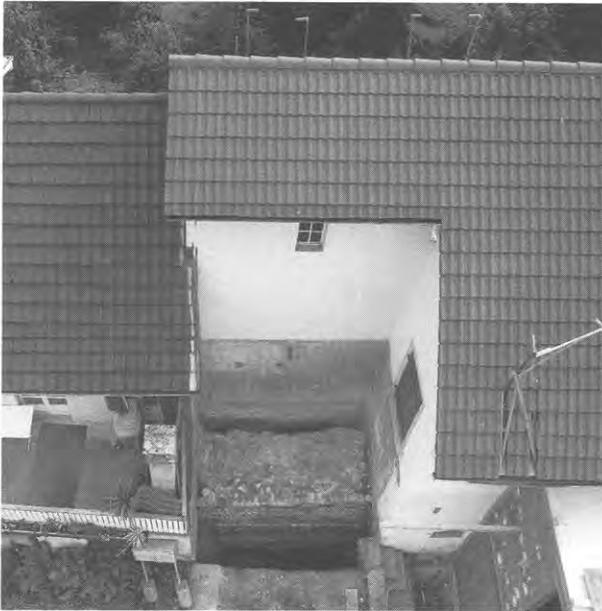
Abb. 36 Kaiseraugst – Heidemurweg/Tellenbach-Delfosse (3). Situation der Kastellmauer in der Gebäudenische des Hauses Tellenbach, links Haus Vogel. Aufsicht von NW.

Die Gebäudenische zum Nachbarhaus, Parzelle Vogel (Abb. 36), sollte durch den Einbau eines zusätzlichen Zimmers ausgefüllt werden. Hier konnte ein weiteres Profil an die Kastellmauer – so hoch sie noch erhalten ist – gezogen werden (Abb. 35, 37). Auch hier konnte kein ungestörter Nutzungshorizont freigelegt werden, der eine feinere archäologische Bau-Datierung des Kastells ermöglicht hätte. Es bleibt die Hoffnung, dass im nördlich angrenzenden Garten der Parzelle Moritz die spätantike Stratigraphie noch intakt ist.

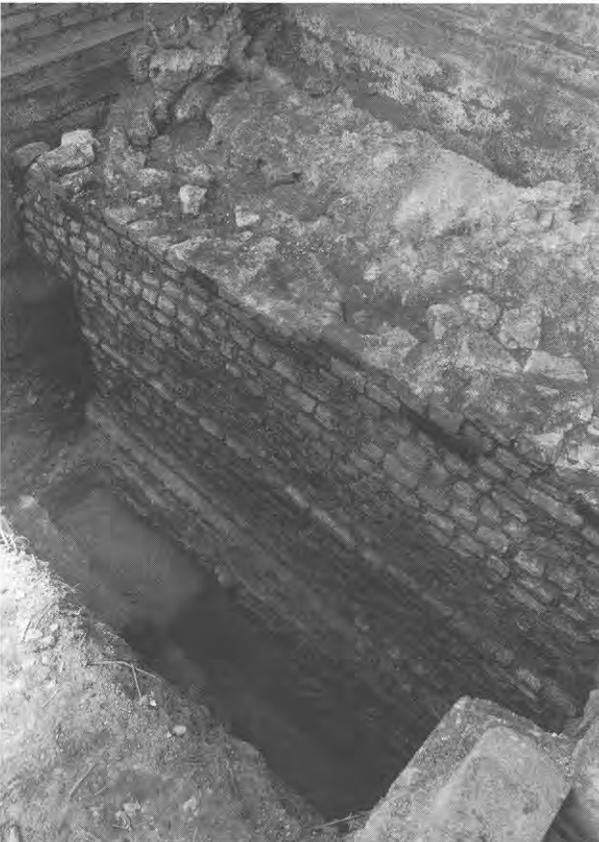
Abb. 37 Kaiseraugst – Heidemurweg/Tellenbach-Delfosse (3). Kastellmauer in Gebäudenische mit dreifachen Mauerabsätzen (Fasen). Aufsicht von NW.

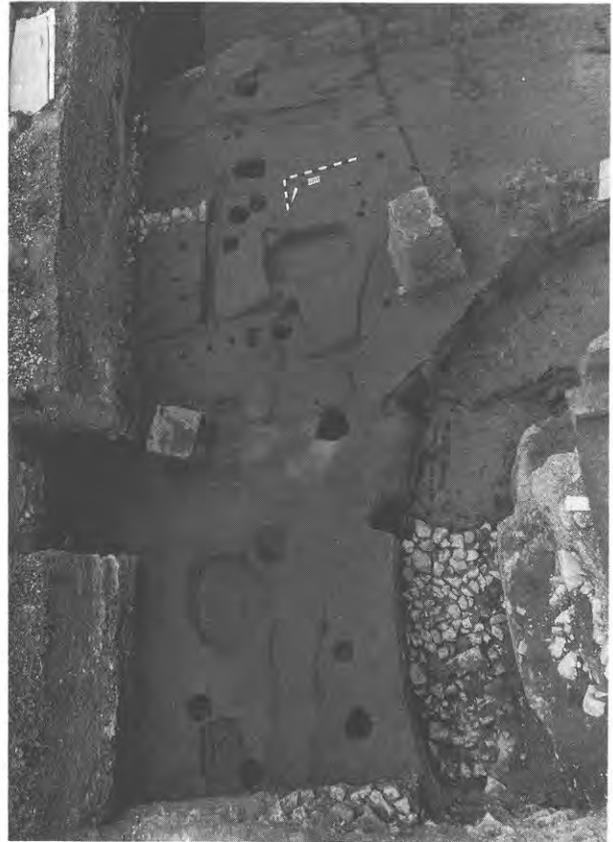
Abb. 38 Kaiseraugst – Heidemurweg/Tellenbach-Delfosse (3). Übersicht von NW auf Spuren im gewachsenen Silt des E-Teils. Unten: W-E-Mauerfundament, vorne rechts: unterste Kalksteinlage in der Aussenapsis, vorne links grosse kreisförmige Grube, Fundstelle der Bronze-Statuette Abb. 39.

Beim Abtrag nördlich des W-E-Sondierschnittes konnten in einer Grube (FK C2641) im gewachsenen Boden eine Bronze-Statuette (Abb. 38,39) und deren Sockel freigelegt werden. Auch ein Statuettenattribut, ein Bronze-Hahn (Abb. 40), wurde in der Mauerraubgrube der Aussenapsis gefunden. Am Grabungsrand W wurde ein Läufer einer Handmühle (C2693/310) mit radial eingearbeiteten Rillen an der Mahlfläche freigelegt (Abb. 41).

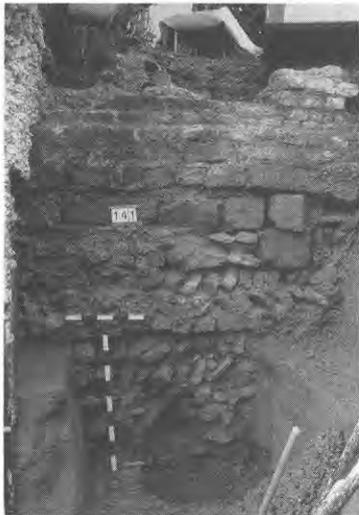
Abb. 32 Ansicht N-Seite, von NNW.

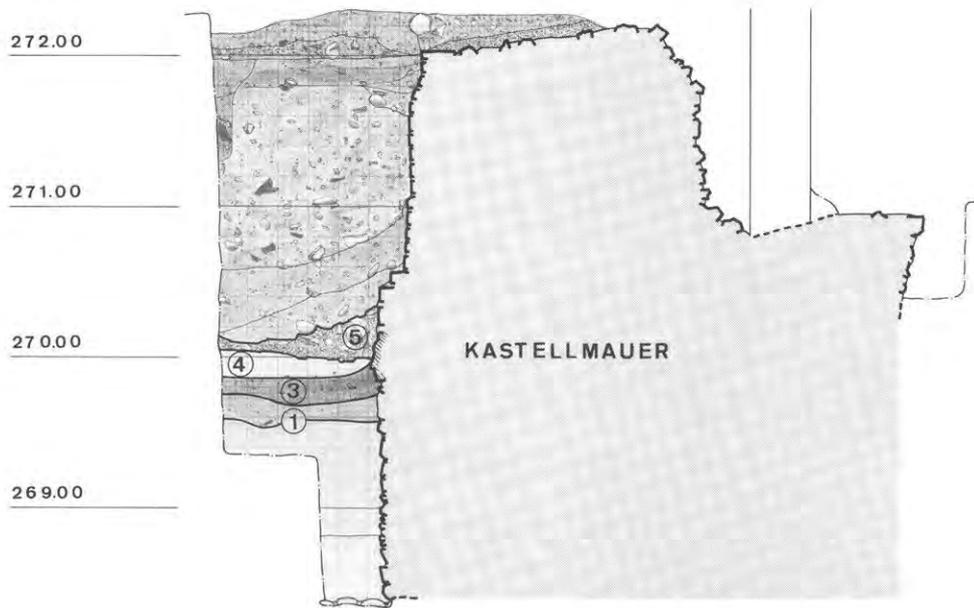
Abb. 35 Anschlussprofil N und N-Abwicklung der Kastellmauer in der Gebäudenische. M. 1:50.

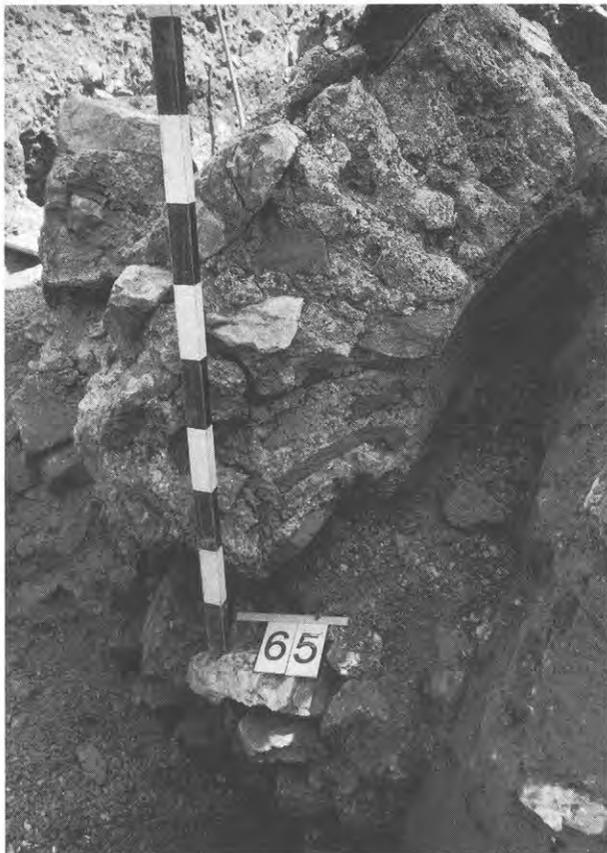
Abb. 42 Kaiseraugst – Heidemurweg/Tellenbach-Delfosse (3). Mauerwerkfragment mit Nischen- oder Gewölbeansatz aus der Mauerraubgrube der Aussenapsis.

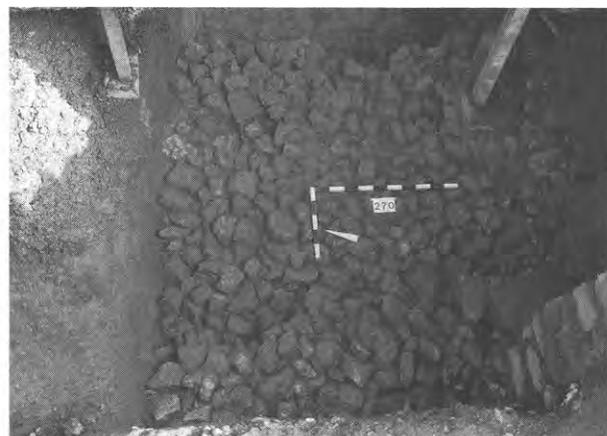
Abb. 43 Kaiseraugst – Heidemurweg/Tellenbach-Delfosse (3). Kalksteinlage im Fundament des Ostflankenturms des Kastell-Südtors. Aufsicht von E.

Am Grabungsrand W konnte der Ostflankenturm (Abb. 43) des Kastell-Südtors freigelegt werden. Er war bis auf 6 Kalksteinfundamentlagen ausgeraubt – was genau der Höhe des ungemörtelten Fundaments der Kastellmauer entspricht. Auch beim Turm konnten feine «Druckausgleichschichten» aus Silt beobachtet werden. Nördlich des Turms sind drei Horizonte zu beobachten. In der Planierung darüber gibt es Fundmaterial aus dem 4. Jh. Der Südtorturm dürfte zur Zeit des Baus des monumentalen Gebäudes mit der zweiphasigen Apsis ausgeraubt worden sein, da dannzumal mit der Aufhebung der S-N-Strasse das Südtor funktionslos geworden war und das Westtor auch dessen Aufgabe übernommen hat. Zuverlässige archäologische Datierungshinweise dieser letzten Nutzungsphase fehlen, da die zugehörigen Bodenhorizonte erodiert sind. Sie dürften aber in den unüberbauten Gärten der Nachbarparzelle Moritz noch erhalten sein.

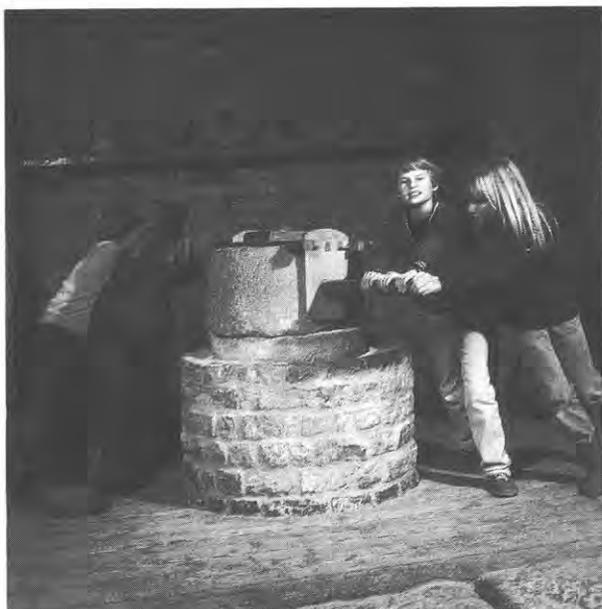
Abb. 8 Augst – Römische Backstube. Die grosse, wieder betriebsbereit restaurierte Mühle in Aktion.

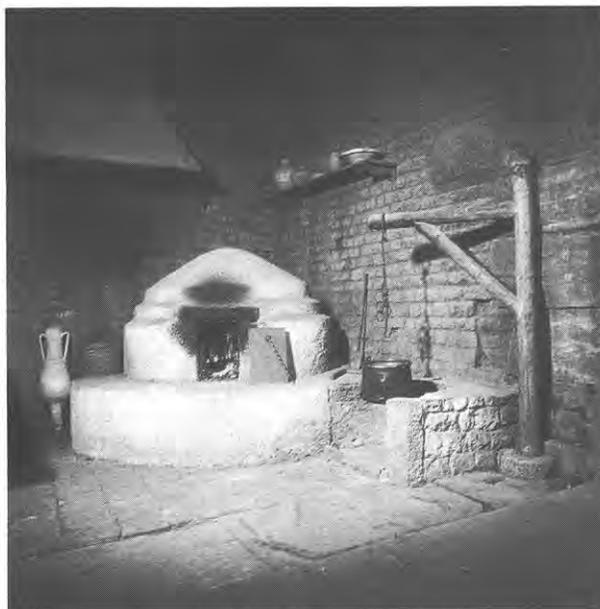
Abb. 9 Augst – Römische Backstube. Rekonstruierter Backofen samt Feuerstelle und Galgen.

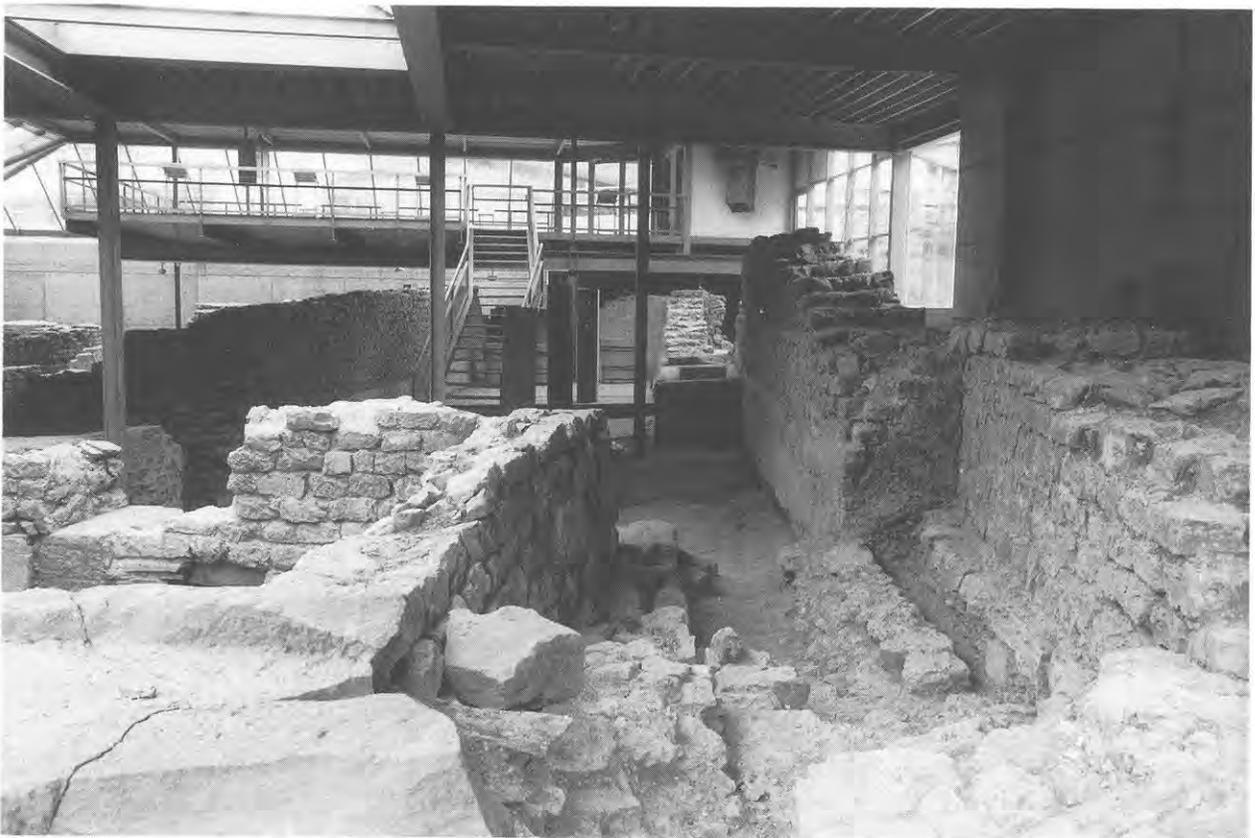
Abb. 13 Kaiseraugst – Schmidmatt. Östliche Partien des Gewerbehauses im Schutzbau, von Süden.
