Jahresberichte aus Augst und Kaiseraugst 9

Amt für Museen und Archäologie des Kantons Basel-Landschaft
Liestal 1988

Hauptabteilung Augusta Raurica und Römermuseum Augst Jahresberichte 1987

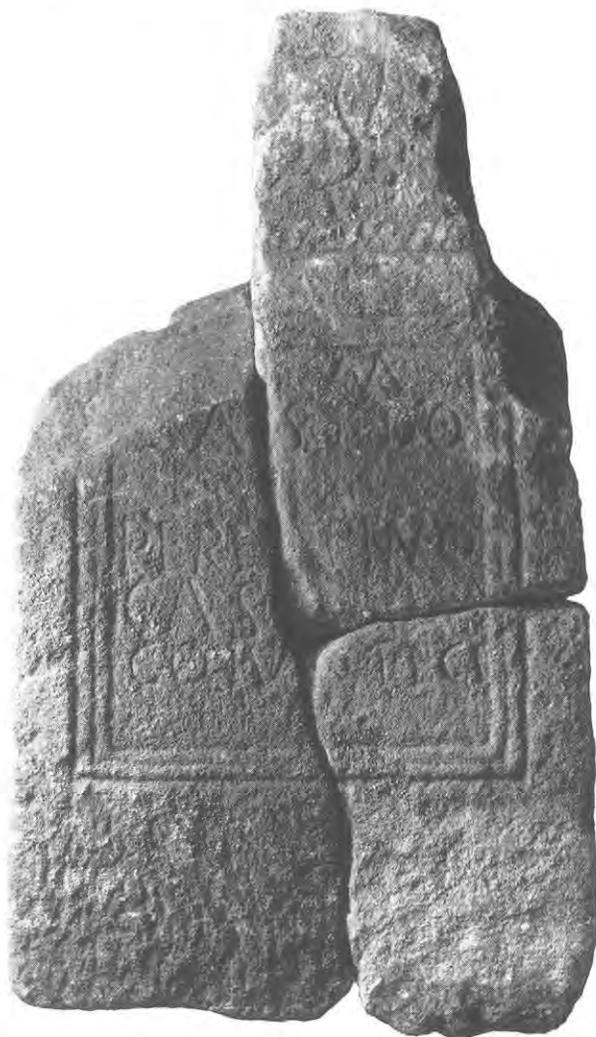
Der stark beschädigte, ursprünglich wohl mit einem vegetabilen Rankenmuster verzierte obere Teil der Grabstele wird gegen unten durch ein Band aneinander gereihter, plastischer Ovale abgeschlossen. Das daran anschliessende, leicht eingetiefte Schriftfeld ist mit einem profilierten, zweistabigen Rahmen umgeben.

Abb. 1 Kaiseraugst/AG, Kastellfundamente. Grabstein des Castius Peregrinus. M. 1 : 10.

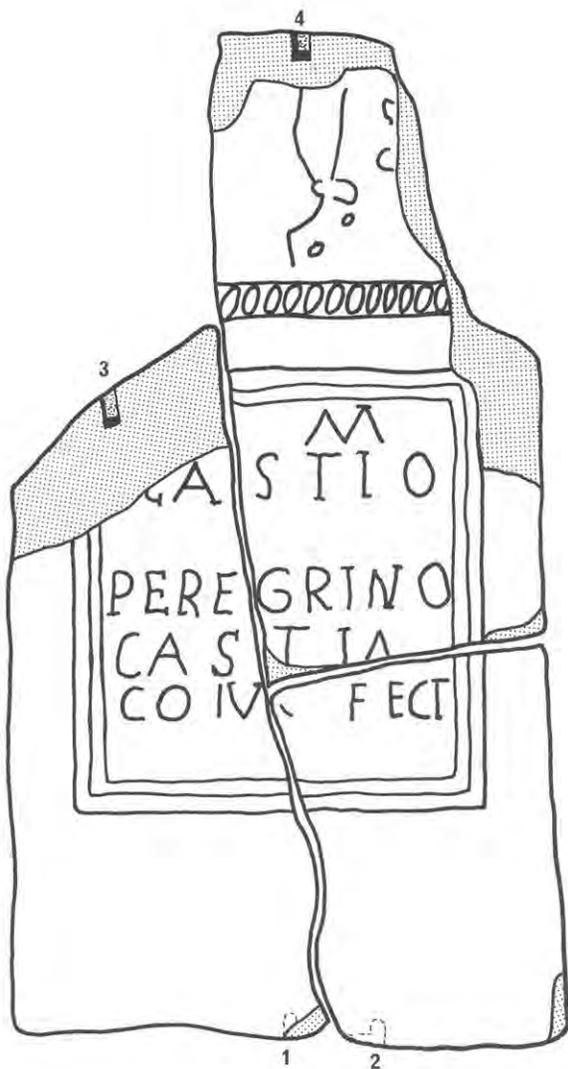
Abb. 2 Kaiseraugst/AG, Kastellfundamente. Grabstein des Castius Peregrinus. 1 und 2 antike Vertiefungen, 3 und 4 rezente Bohrlöcher. M. 1 : 10.

zeigen – einst eine Eisenklammer aufgenommen haben, die die beiden Bruchstücke miteinander verband. Da dieser Befund aus verschiedenen Gründen²⁴ kaum mit einer sekundären Verwendung als Spolie in Zusammenhang gebracht werden kann, müssen die Löcher in der Zeit angebracht worden sein, in der der Stein noch als Grabstele diente.

24 Anzuführen ist, dass die Bruchstücke – wie die Entdeckungsgeschichte zeigt – nicht im Verband aufgefunden wurden und dass das eine Loch (Abb. 2,2) mit Mörtel verstopft ist.

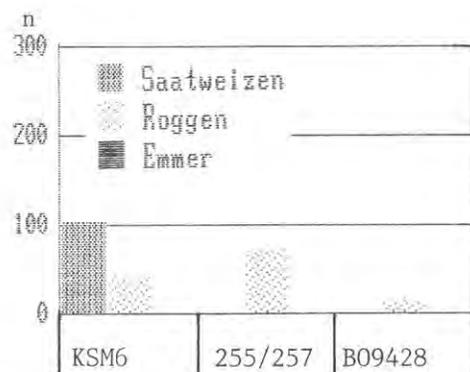
Abb. 9 Kaiseraugst-Schmidmatt: das Verhältnis der Hauptgetreidearten in den Proben KSM6, «255/257» und B09428. Nur sicher bestimmbar Körner berücksichtigt. Genaue Zahlenwerte vgl. Tab. 1-7.

Zwischen den vier Fundkomplexen bestehen recht grosse Differenzen, sowohl was ihre Artzusammensetzung als auch ihre Pflanzenteilzusammensetzung anbetrifft (vgl. Abb. 7-9). Innerhalb der vier Fundkomplexe zeigen sich teilweise gute Übereinstimmungen in der Probenzusammensetzung und in der allgemein kümmerlichen Ausbildung der Körner (vgl. S. 291 ff.), teilweise aber recht grosse Differenzen.

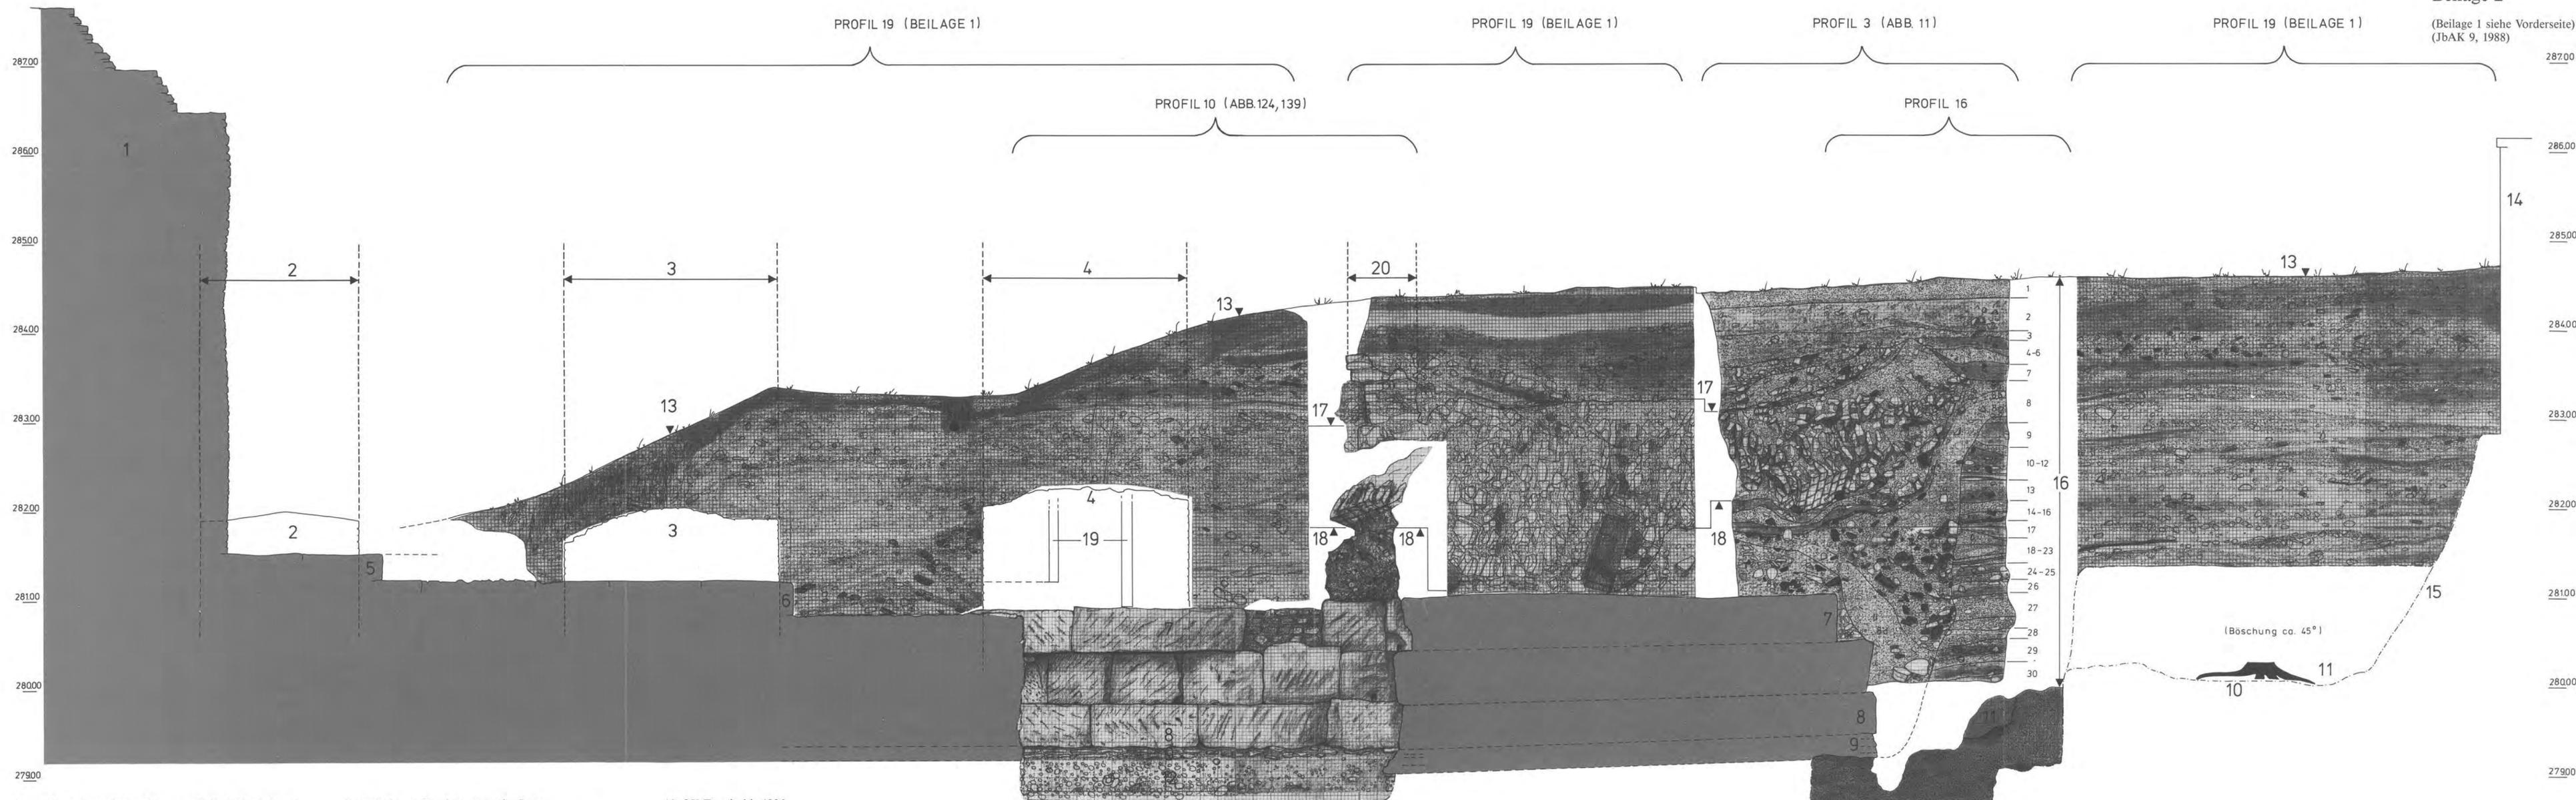
Augst BL, schematisches Längsprofil Süd-Nord durch die Grabung von 1986/87 (von Osten gesehen). M. 1:40.
 1 noch 6 m hoch erhaltener, konservierter Teil der Bühnenmauer
 2 Strebe Pfeiler 4 (vgl. Abb. 5 und 127)
 3 Strebe Pfeiler 3
 4 Strebe Pfeiler 2 (Abb. 146-149)
 5 oberste erhaltene Fundamentquader-Lage, direkt unter dem aufgehenden Handquader-Mauerwerk (Nr. 1)
