# Umgestaltung der Teichanlage im Tierpark Augusta Raurica

Der Teich der Wasservögel im Tierpark von Augusta Raurica wurde vor über 20 Jahren angelegt. Die optisch und funktional in die Jahre gekommene Anlage musste in den letzten Monaten einer gründlichen Sanierung unterzogen werden.

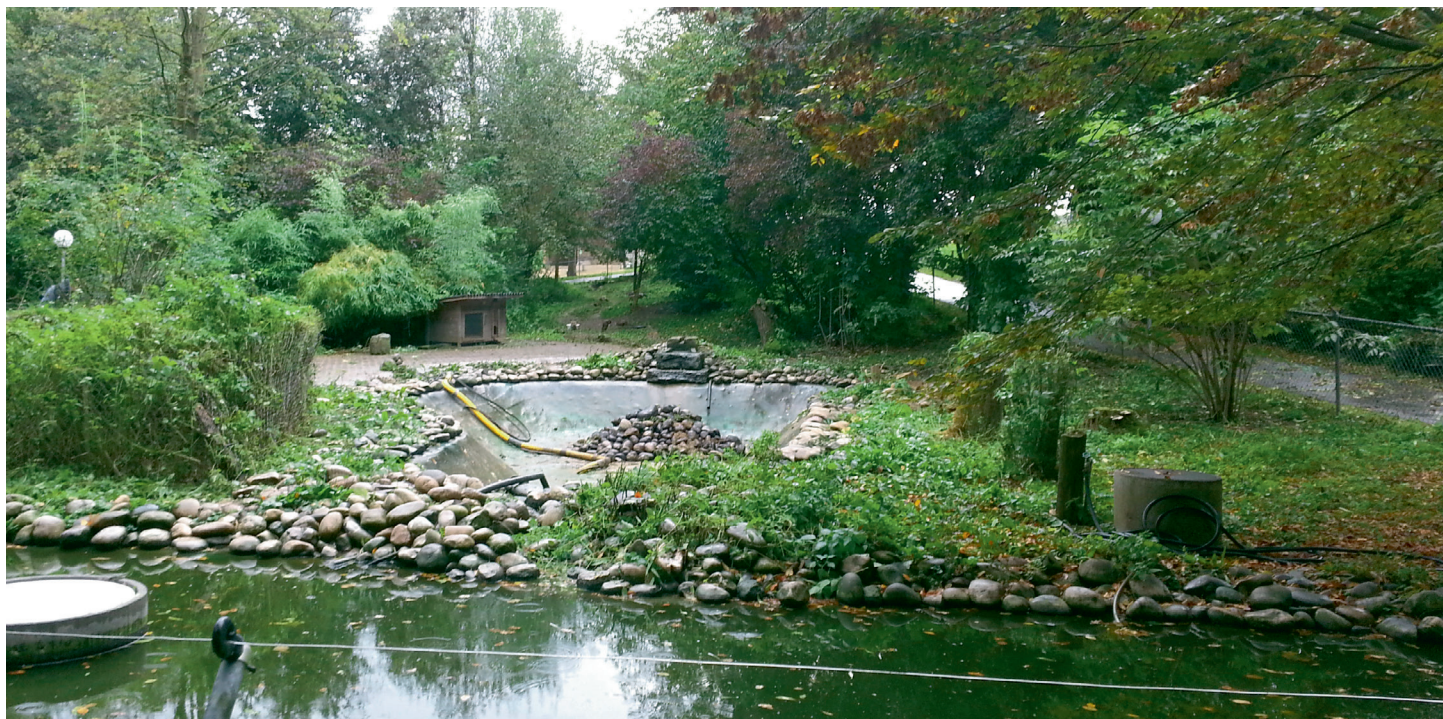
Der idyllisch in der Mitte des Tierparks gelegene Teich wurde in den letzten Monaten total saniert. Im Bild das Entfernen der Rheinwacken nach der Entleerung des Weihers.

Mitte Oktober 2014 starteten wir unser Bauvorhaben, indem wir den grossen Weiher entleerten und säuberten. Alle Rheinwacken wurden entfernt und zur späteren Wiederverwendung deponiert. Weil das Gehege während des gesamten Umbaus von den Brutvögeln bewohnt blieb, mussten wir gewährleisten, dass immer ein Weiher mit Wasser gefüllt war. Gleichzeitig wurde der Bereich, in dem der

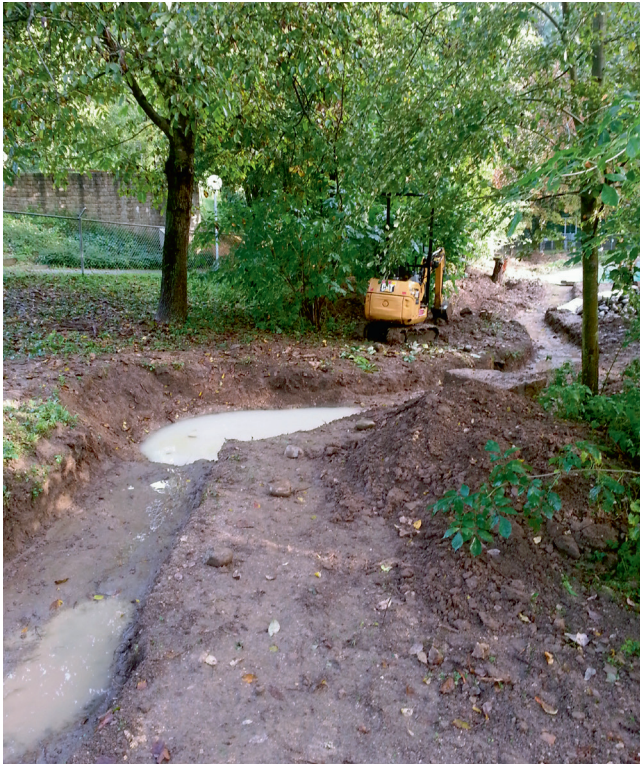
Das Bachbett des späteren Bachs wurde mit einem Kleinbagger ausgehoben.  
Foto Claudio Gianini

Bach verlaufen sollte, gerodet. Den Aushub für den Bachlauf erstellten wir mit einem Kleinbagger. Den Verlauf übernahmen wir von dem vom Meteorwasser geformten Rinnsal. Die Aushubsohle planierten wir auf ca. minus 30 cm ab bestehendem Boden und verdichteten sie mit einem Grabenstamper, um Senkungen möglichst zu vermeiden. Das Aushubmaterial wurde seitlich zur Wiederverwendung deponiert.

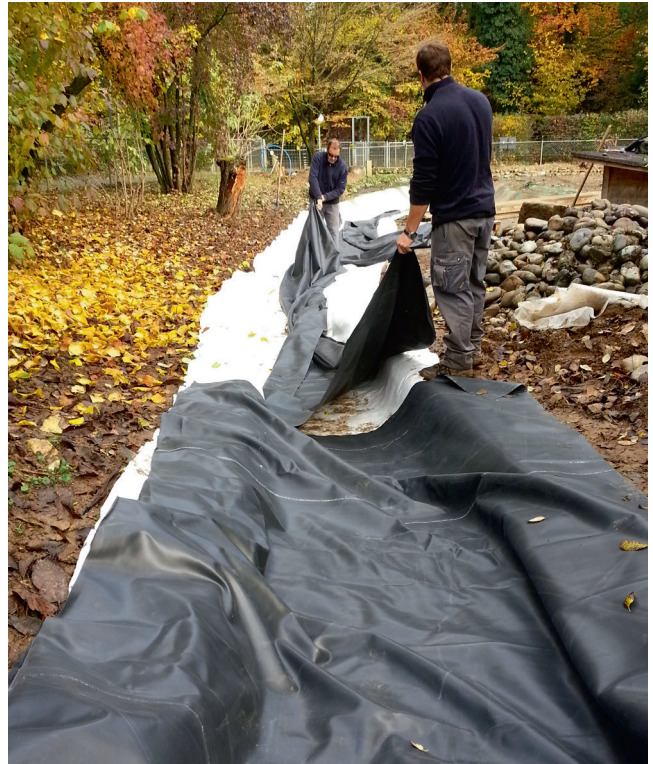
Zum Schutz vor Scherkräften und Wurzeln wurde die Sohle des Bachbetts mit einer Kautschukfolie ausgekleidet.  
Foto Claudio Gianini

Auf die Aushubsohle des Bachlaufs verlegten wir ein Geotextil, das die darüber liegende Kautschukfolie, die sich durch ihre starke Dehnbarkeit auszeichnet, vor Wurzeln und Scherkräften schützen soll. Auf die Folie verlegten wir erneut eine Lage Geotextil.

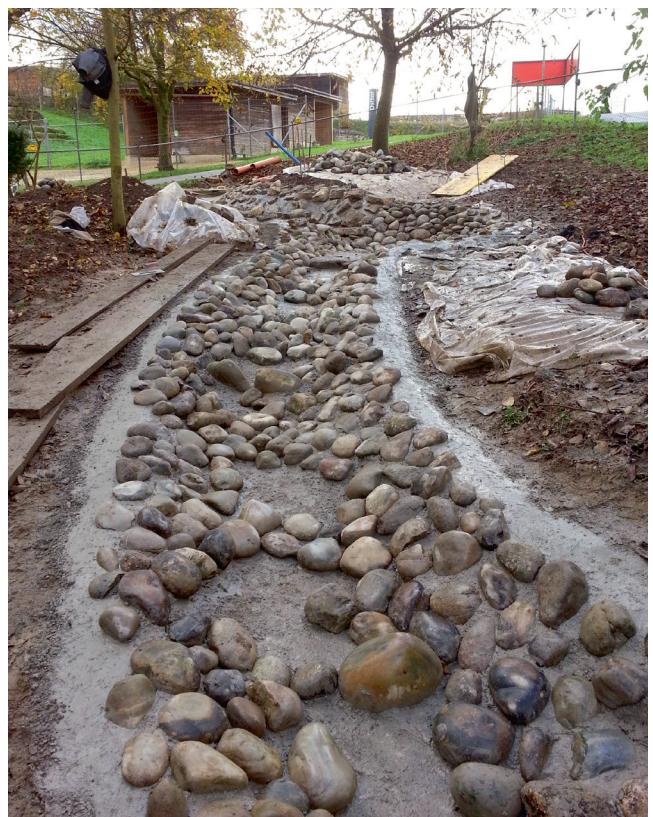
Das Bachbett wurde mit grossen Rheinwacken gestaltet.  
Foto Claudio Gianini

Somit war der Bachlauf zum Ausbetonieren vorbereitet. Als Deckschicht wählten wir einen 0/8 Faserbeton, den wir mit einer Schichtstärke von 10–15 cm einbauten. Die Kunststofffasern dienen als Armierung und garantieren die nötige Stabilität. Das Bachbett gestalteten wir mit den

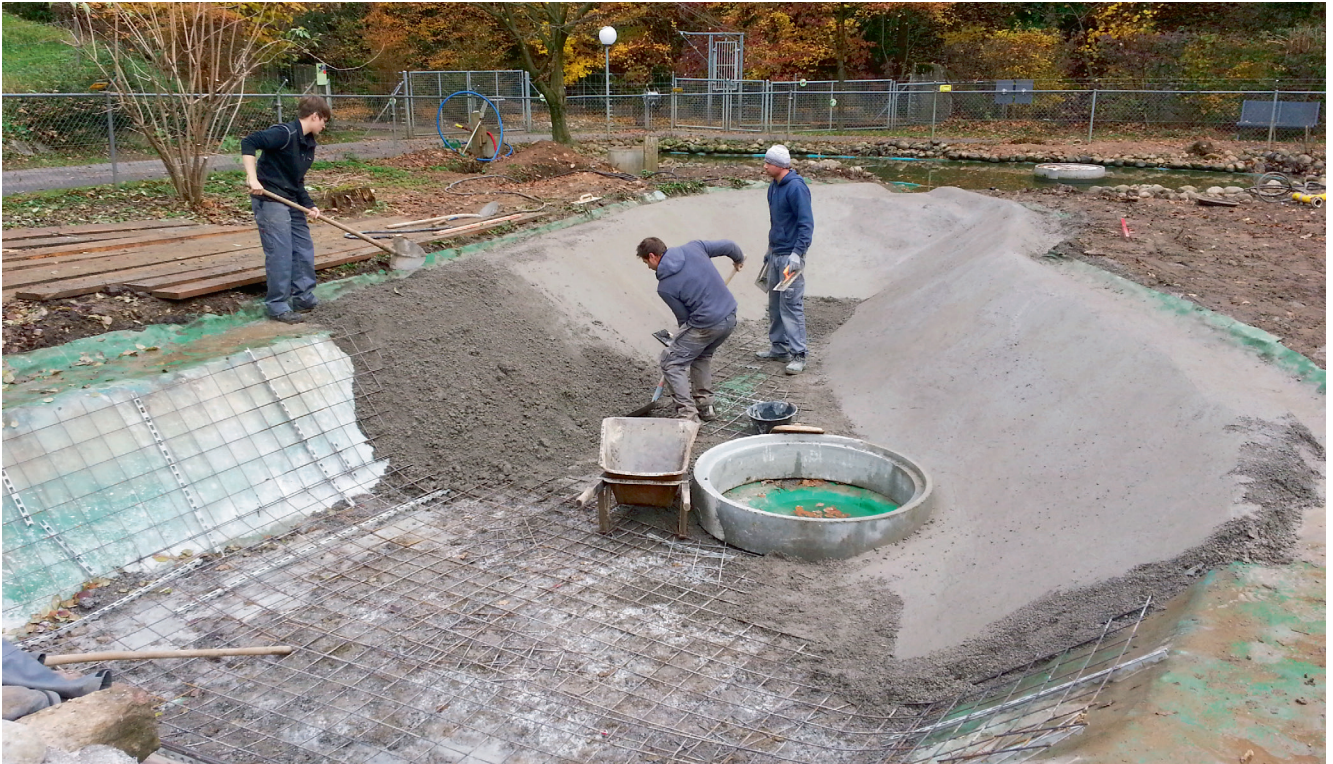
Die Weiher wurden vor dem Betonieren mit Armierungsnetzen ausgekleidet, um dem Beton an den steilen Wänden Halt zu geben und Spannungsrissen vorzubeugen.  
Foto Claudio Gianini

Für die Bewehrung des grossen Weihers verwendeten wir Armierungsnetze K188, die dem Beton während des Einbaus an den teilweise sehr steilen Wänden Halt boten und später Spannungsrisse vermeiden sollen.

Aus Kostengründen waren wir gezwungen, die 12 m<sup>3</sup> Beton von Hand einzubringen und zu verarbeiten. Für dieses Vorhaben war der Einsatz des gesamten Technischen Dienstes notwendig. Nach einer zweiwöchigen Trocknungs- und Ruhezeit, die wir dem Beton gewährten, spülten und reinigten wir den Weiher gründlich, bevor wir ihn den Enten und Gänsen freigaben. Danach konnten wir das ganze Prozedere am kleinen Weiher wiederholen. Im Randbereich des zweiten Weihers bauten wir einen Überlauf mit Tauchbogen ein, der überschüssiges Regenwasser durch die im Vorfeld verlegten PVC-Rohre unter dem Weg hindurch in den Violenbach leitet.

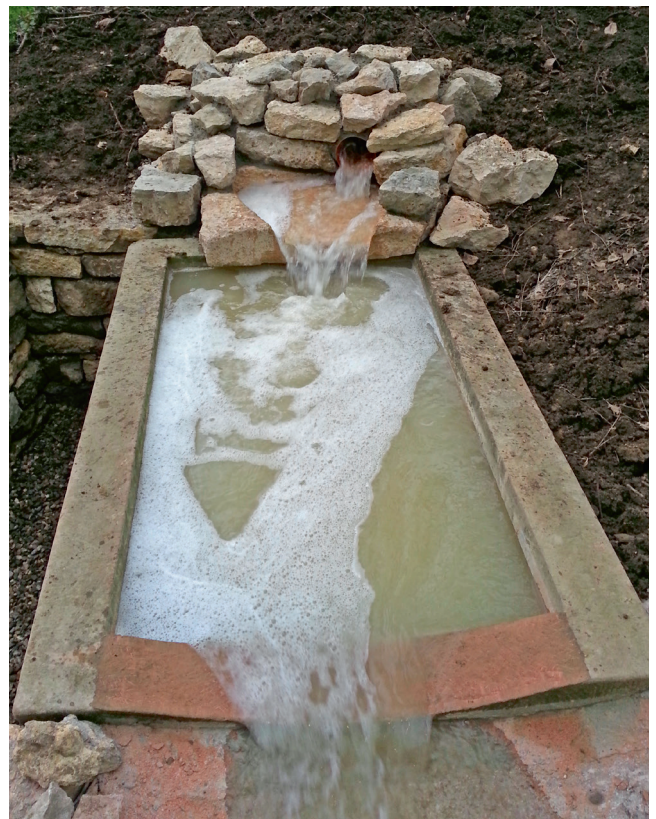
Am oberen Ende der Teichanlage gelangt das Wasser über eine im Boden verlegte Leitung in den aus Kalksteinen und einem Sandsteinbecken gestalteten Quellbereich.  
Foto Claudio Gianini

Danach wurde der Quellbereich ausgestaltet und kurz vor Weihnachten war es endlich so weit, dass wir den Bachlauf erstmals mit Wasser speisen konnten.

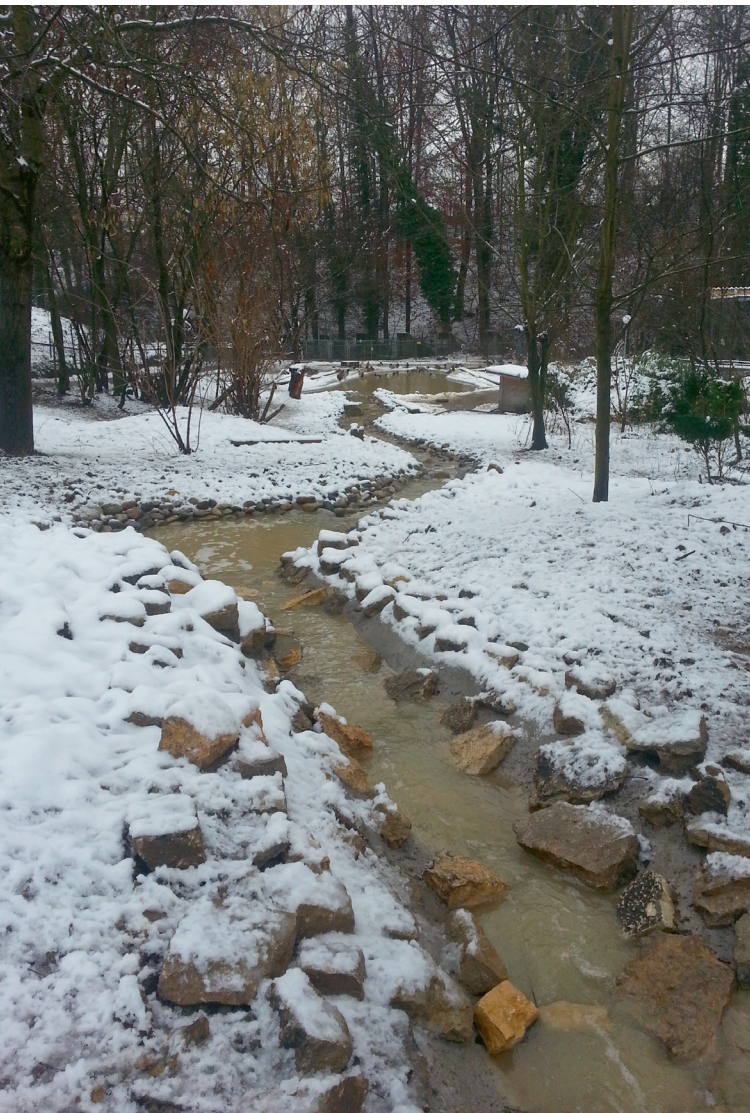
Der fast fertige neue Bachlauf schlängelt sich natürlich zu den Weihern.

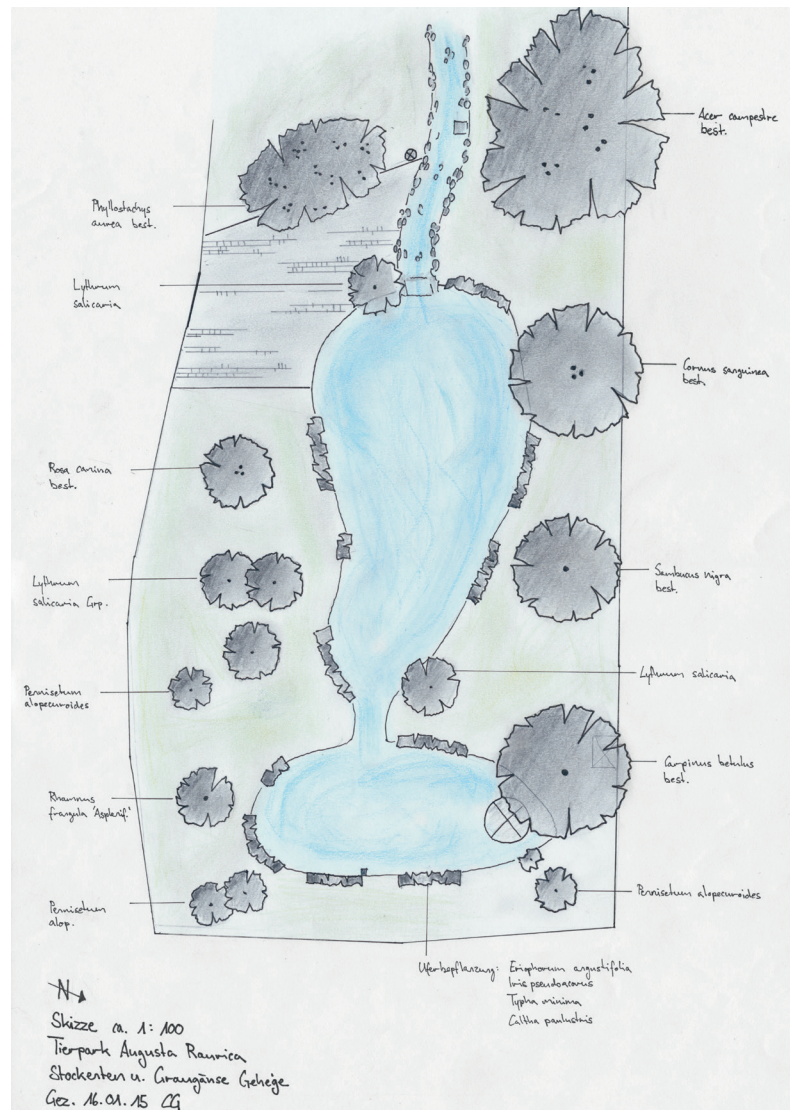
Skizze der neuen Teichanlage im Gehege der Stockenten und Graugänse.
