# Sanierungsmassnahmen in der Kaiseraugster Schmidmatt

Das römische Gewerbehaus in der Schmidmatt an der Hauptstrasse in Kaiseraugst wurde 1982–1987 ausgegraben. Die gut erhaltenen Gebäudestrukturen und die interessanten Befunde veranlassten den Kanton Aargau, das Land, das überbaut werden sollte, mithilfe des Bunds zu erwerben; er liess die Anlage konservieren und erstellte einen Schutzbau. Die ersten Restaurierungsarbeiten wurden bereits 1983 ausgeführt, weitere restauratorische Massnahmen, unter anderem an diversen Stellen des Wandverputzes, wurden 1999 durchgeführt. Da diese Arbeiten teilweise 25 Jahre zurückliegen, stehen einige grössere konservatorische Sanierungsmassnahmen an.

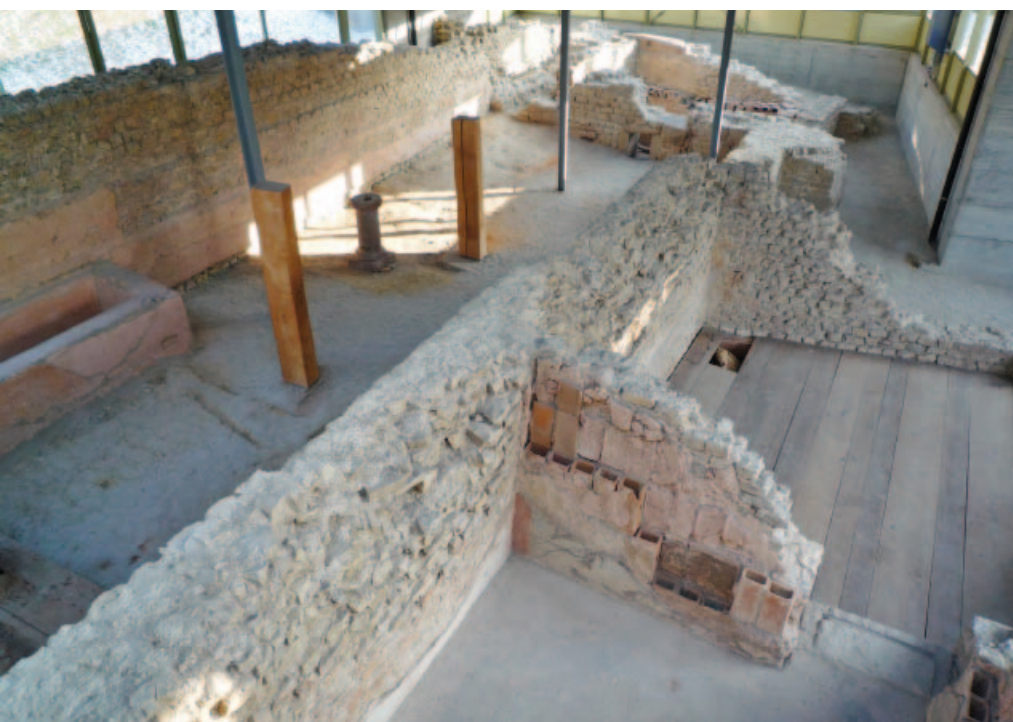
Das römische Gewerbehaus in der Schmidmatt in Kaiseraugst mit den gut erhaltenen Gebäudestrukturen unter dem Schutzbau.  
Foto Michael Vock
