# Die Aufgaben als Monumentenrestaurator

## Auftrag und Aufgaben

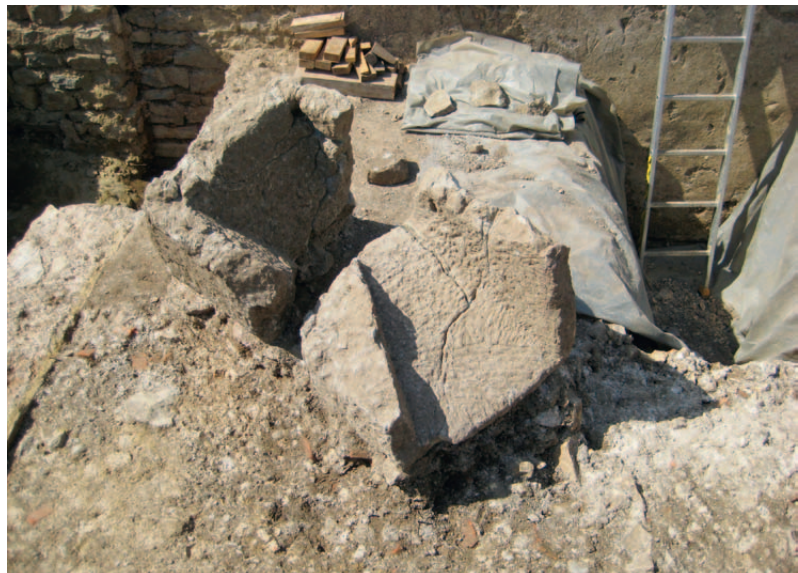
Architekturelemente auf der Grabung Kaiseraugst-Auf der Wacht 2011: Sollbruchstellen und lose und bereits abgebrochene Fragmente wurden in situ mit Epoxdharz zusammengeklebt, um die Bergung der Architekturstücke ohne Schaden zu gewährleisten.

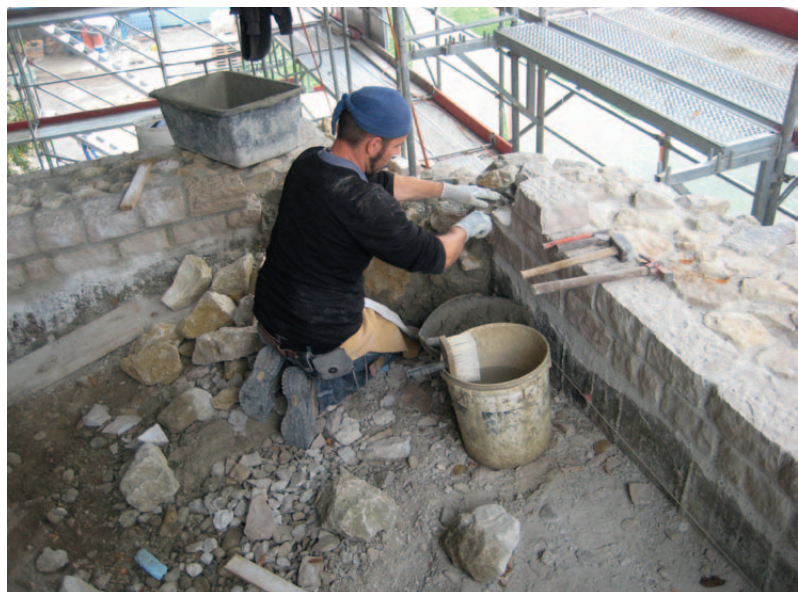
Wasserleitung bei der Brotbackstube 2010: Hinterfüllen von Hohlstellen und Aufbauen von Fehlstellen im Verputz an der Innenwand der Wasserleitung.

Am Teilstück der Wasserleitung Lausen–Augst aus Liesetal, das beim Stützpfiler Schönbühl (neben der Brotbackstube) wiederaufgebaut ist, haben sich Verputzfragmente gelöst sowie Hohlstellen gebildet. Es drohen grössere Schäden durch das Eigengewicht der bereits losen Stellen, die angrenzende Partien mitreißen könnten.

Um das Schadensbild ganz genau zu bestimmen, ist zuerst eine Beurteilung der Situation mit diversen Methoden nötig; sie liefert die Basis für eine fundierte Konservierungs- bzw. Restaurierungsarbeit. Danach können die erfassten Fakten in ein Konzept einfließen. Im Fall der Wasserleitung mussten bereits versandete Stellen neu aufgebaut (angeböscht), Rissbildungen verschlossen sowie Hohlstellen hinterfüllt und fixiert werden. Nach einer Materialprobe des Mörtels (optische Beurteilung nach Erfahrungswert) setzte ich eine Mörtelmischung zusammen und machte erste Proben am Objekt. Als die Mischung farblich und in der Zusammensetzung passte, wurden aus dieser feine Anteile ausgesiebt, um damit kleine Flickstellen (Risse, Kanten etc.) aufzubauen. Eine mit noch mehr Bindemittel angereicherte Bojake (dickflüssige Masse) mischte ich, um eine Haftbrücke zu bilden. Verschiedene Kalke (Sumpfkalk und hydraulischer Kalk) mit Steinmehl als Feinanteil kamen zur Hinterfüllung von Hohlräumen zum Einsatz. Diese wurden in fließender Konsistenz mithilfe von Spritzen und Pipetten

durch Bohrlöcher hinter den Verputz gespritzt. Dies musste in Etappen erfolgen, denn durch den hohen Wasseranteil schwindet der Mörtel stark und ich musste immer wieder nachfüllen (ein Klopfest sagt mir, wo sich noch Hohlstellen befinden). Während sich der Hinterfüllmörtel absetzen konnte, wurden Anböschungs- und partielle Mörtelaufbauarbeiten erledigt. Um eine gute Haftung zu garantieren, wurde zuerst der Untergrund gereinigt und mit Kalk vorgefestigt. Da die Arbeiten im Sommer durchgeführt wurden, musste ein zu schnelles Abbinden des Mörtels verhindert werden. Aus diesem Grund wurden die Stellen feucht gehalten und gegen Sonneneinstrahlung geschützt. Nach deutlichen Verhärtungsanzeichen des Mörtels wurden umliegende, durch die Arbeit verschmutzte Teile gereinigt und auch die erste Kalkschleierbildung (Sinterschicht) auf dem Mörtel entfernt. Die Flickstellen beobachtete ich noch einige Tage, um sie bei Bedarf zu befeuchten. Während der ganzen Arbeiten dokumentierte ich alles laufend in Wort und Bild.

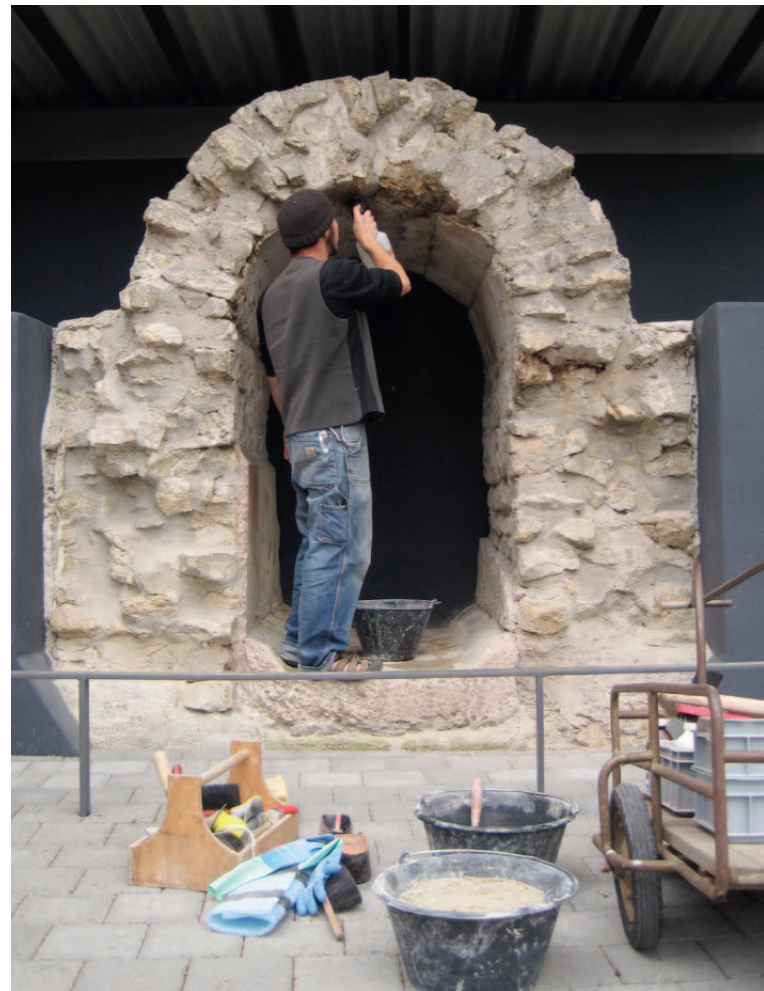
Mitarbeit beim Grossprojekt Schönbühl-Stützpfiler 2009: Zuhauen von Mauerschalensteinen und gleichzeitiges Aufmauern einer Mauerpartie im Mauerkronenbereich.
